Práctica empresarial como auxiliar en ingeniería en la secretaria de salud de Santander para el apoyo en el seguimiento y control de proyectos en ejecución, apoyo en la planeación de nuevos proyectos y apoyo de actividades administrativas.

Trabajo de Grado para Optar al Título de Ingeniera Civil

Universidad Industrial de Santander

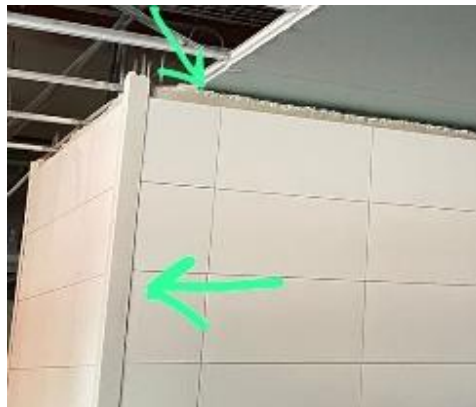
Figura 1

Detalle terminados lisos de los muros

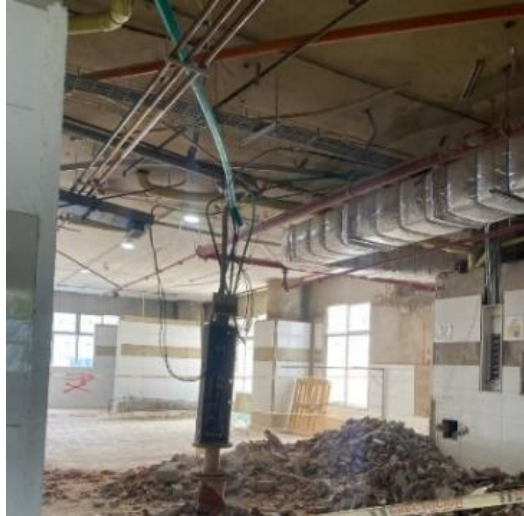
Figura 2

Red Eléctrica: Durante la inspección realizada se detectó que la instalación de la red eléctrica solo ha alcanzado un 10 % de avance esto se verificó según la programación de obra presentada a la secretaria de salud. Este retraso significativo representa un obstáculo importante para el avance general de la obra,

Detalle 1 red eléctrica

El residente del contratista fue notificado de las observaciones encontradas durante la inspección mediante una comunicación emitida por el tutor de la práctica. Se le solicitó enviar un informe detallado del avance real de la obra y una solicitud de extensión de plazo para la entrega del proyecto. Además, se le indicó la necesidad de remitir las actas de mayores y menores para la revisión del balance de obra. Sin embargo, el contratista no entregó la documentación requerida, lo que impidió la evaluación del proyecto en las subfases 2.2 de revisión documental y 2.3 de asistencia a comités de obra del plan de seguimiento y control.

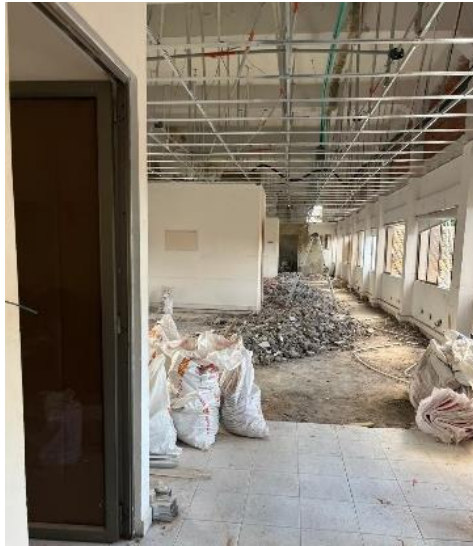
Figura 3.

Inicio demolición del enchape del piso en esta oficina

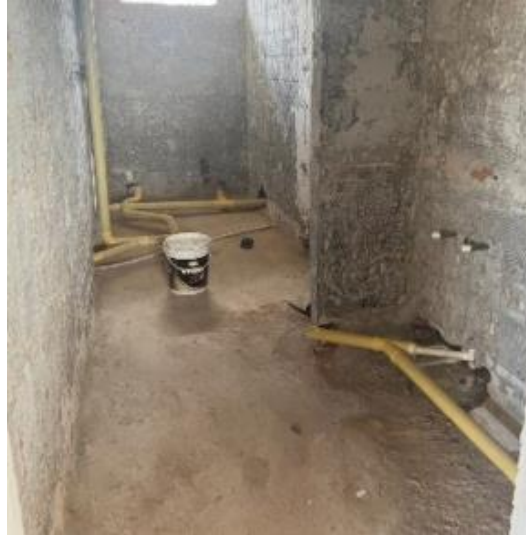
Figura 4

Por último, en los baños del tercer piso se verificó la finalización de la demolición del enchape del piso, llevándolo a nivel cero. Con esta acción, se dio inicio a la suspensión de las redes sanitarias para su posterior traslado.

Fin de demolición enchape baños tercer piso

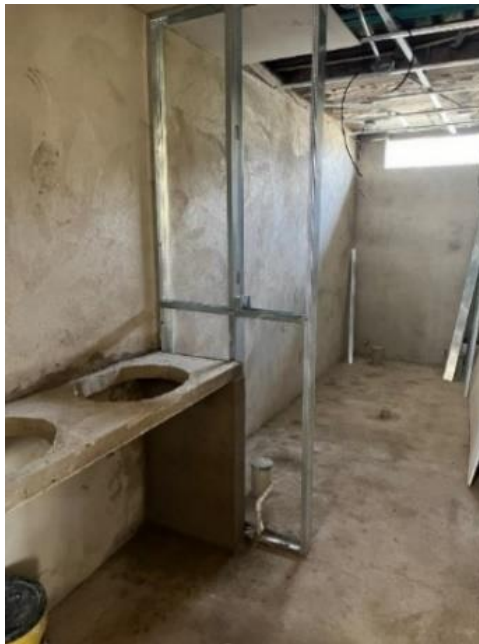
Figura 5

En el quinto recorrido de obra se verificó el progreso en la zona de la futura bodega, donde se demolieron los muros indicados tras la reunión de comité para definir la distribución del espacio. En los baños del tercer piso, la placa de contrapiso ya estaba fundida al nivel correcto, se reubicó la tubería sanitaria debajo de la placa, se prepararon los puntos sanitarios y se comenzó a instalar la estructura metálica para las divisiones. También se completó la fundición del mesón para los lavamanos.

Avance baños del tercer piso

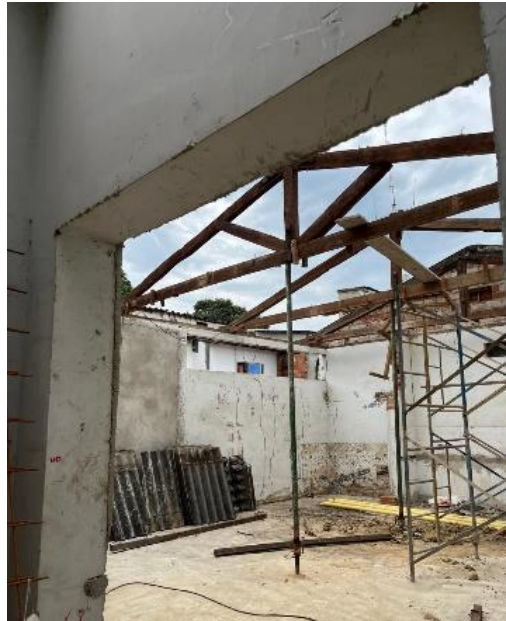
Figura 6

Desmonte de cubierta bodega de medicamentos 1

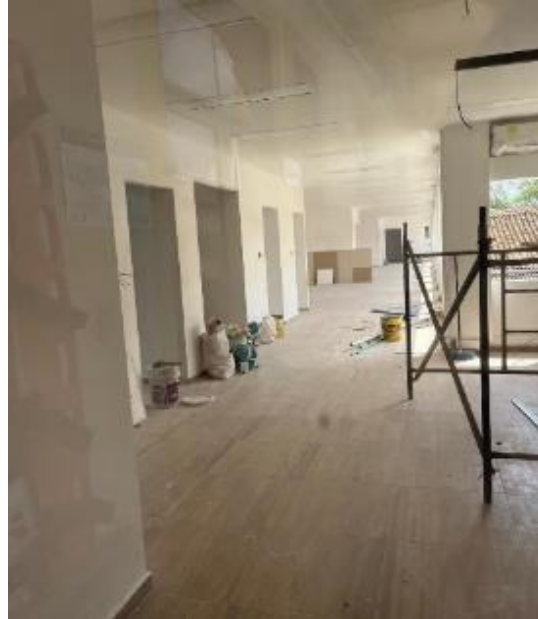
Figura 7

En cuanto a la oficina del segundo piso, se encontró que el avance era de aproximadamente un 90%. Faltaba únicamente la instalación de la puerta y las ventanas, así como el traslado del mobiliario para poder poner en uso esta área.

Avance de 90% oficina del segundo piso

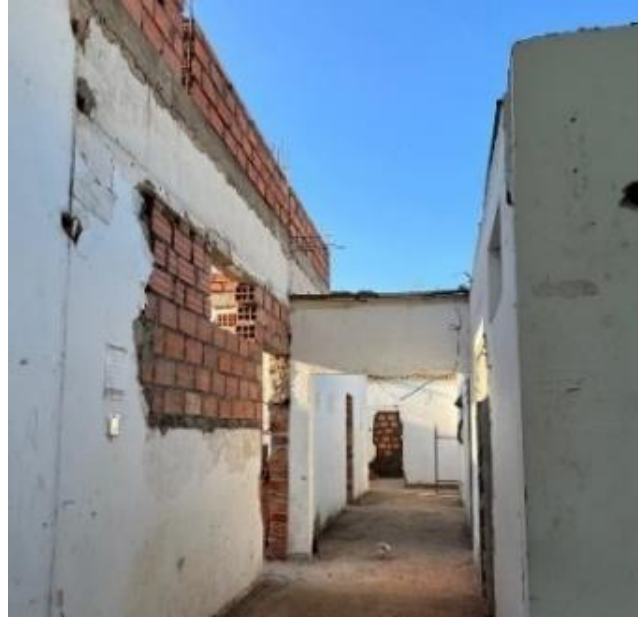
Figura 8

Muros divisorios zona bodega de medicamentos 1

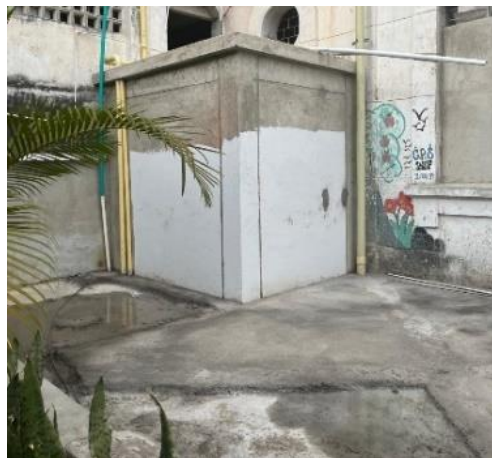
Figura 9

En el patio colindante con el hogar geriátrico, se observó que se fundió la placa de contrapiso, se selló las ventanas para dividir ambas entidades y la finalización de la construcción del baño del hogar geriátrico.

Construcción baño del hogar geriátrico

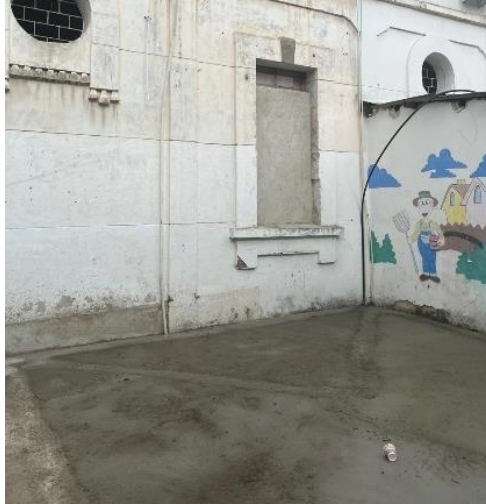
Figura 10

Placa de contra piso fundida y sellado de ventanas

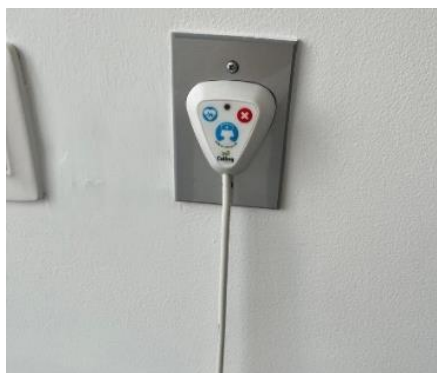
Instalación de las rejas de seguridad en las habitaciones de hospitalización: esta instalación es muy importante puesto que se garantiza la seguridad de los futuros pacientes. Por lo que se le pidió al contratista instalar dichas rejas. Funcionamiento de los timbres de llamado a las enfermeras: estos timbres están ubicados en las habitaciones de hospitalización y aunque estaban instalados no funcionaban por lo que se le pidió al contratista revisar su funcionalidad.

Figura 11 . Timbre a las enfermeras ubicado en las habitaciones

Timbres de enfermeras: Se realizó una prueba de los timbres de enfermeras ubicados en los diferentes pisos del área de hospitalización, comprobando su correcto funcionamiento y garantizando que los pacientes puedan comunicarse con el personal de enfermería de manera eficiente.

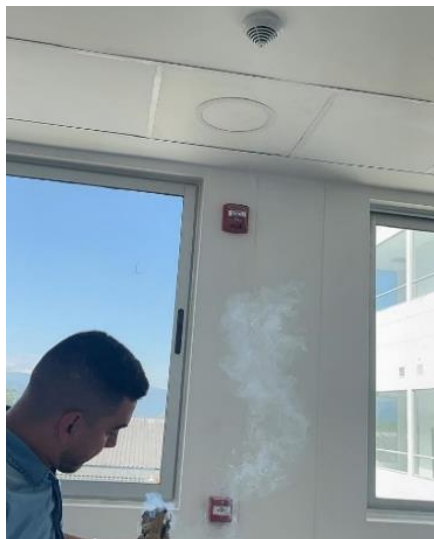
Figura 12 .

Alarma contra incendios: se realizaron pruebas a los sensores de humo y aunque la alarma contra incendios se activaba, esta alarma no salía reportada en el cuarto de máquinas por lo que esta falla de conexión no permitía que llegara el reporte a la central de bomberos. lo cual impedía

una respuesta eficaz en caso de incendio. Este aspecto era fundamental para obtener la certificación de estructura segura, un requisito indispensable para el funcionamiento del centro médico.

Prueba del sensor de humo

Alarma contra incendio: Se realizó una prueba del sistema de alarma contra incendios, activando los sensores de humo de manera manual. Se constató que la alarma se activa correctamente y envía una señal al cuarto de máquinas, la cual a su vez notifica a la central de bomberos. De este modo, se garantiza una respuesta rápida y efectiva ante la presencia de un incendio.

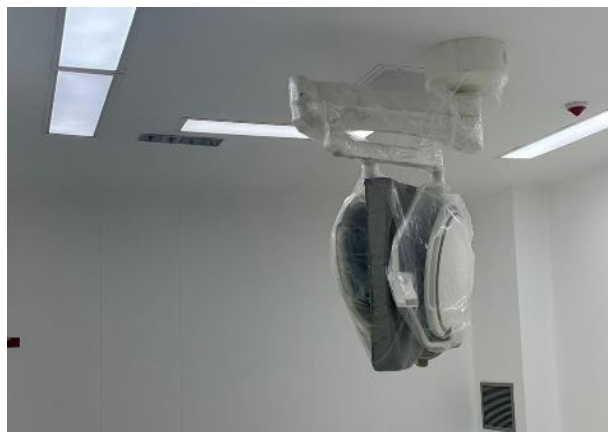
Figura 13

Lampara Sala de Partos

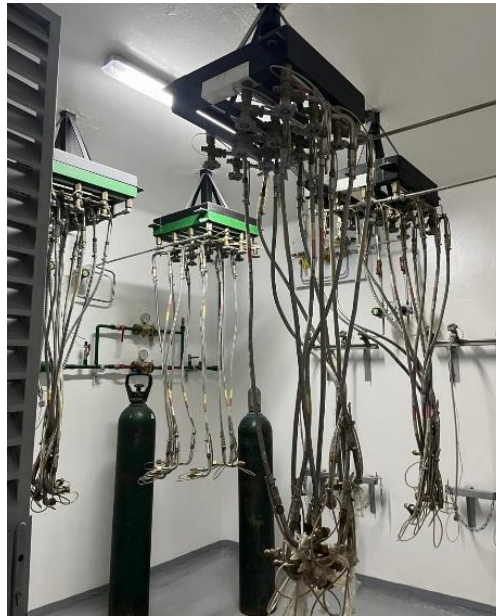
Figura 15

Cuarto de gases medicinales

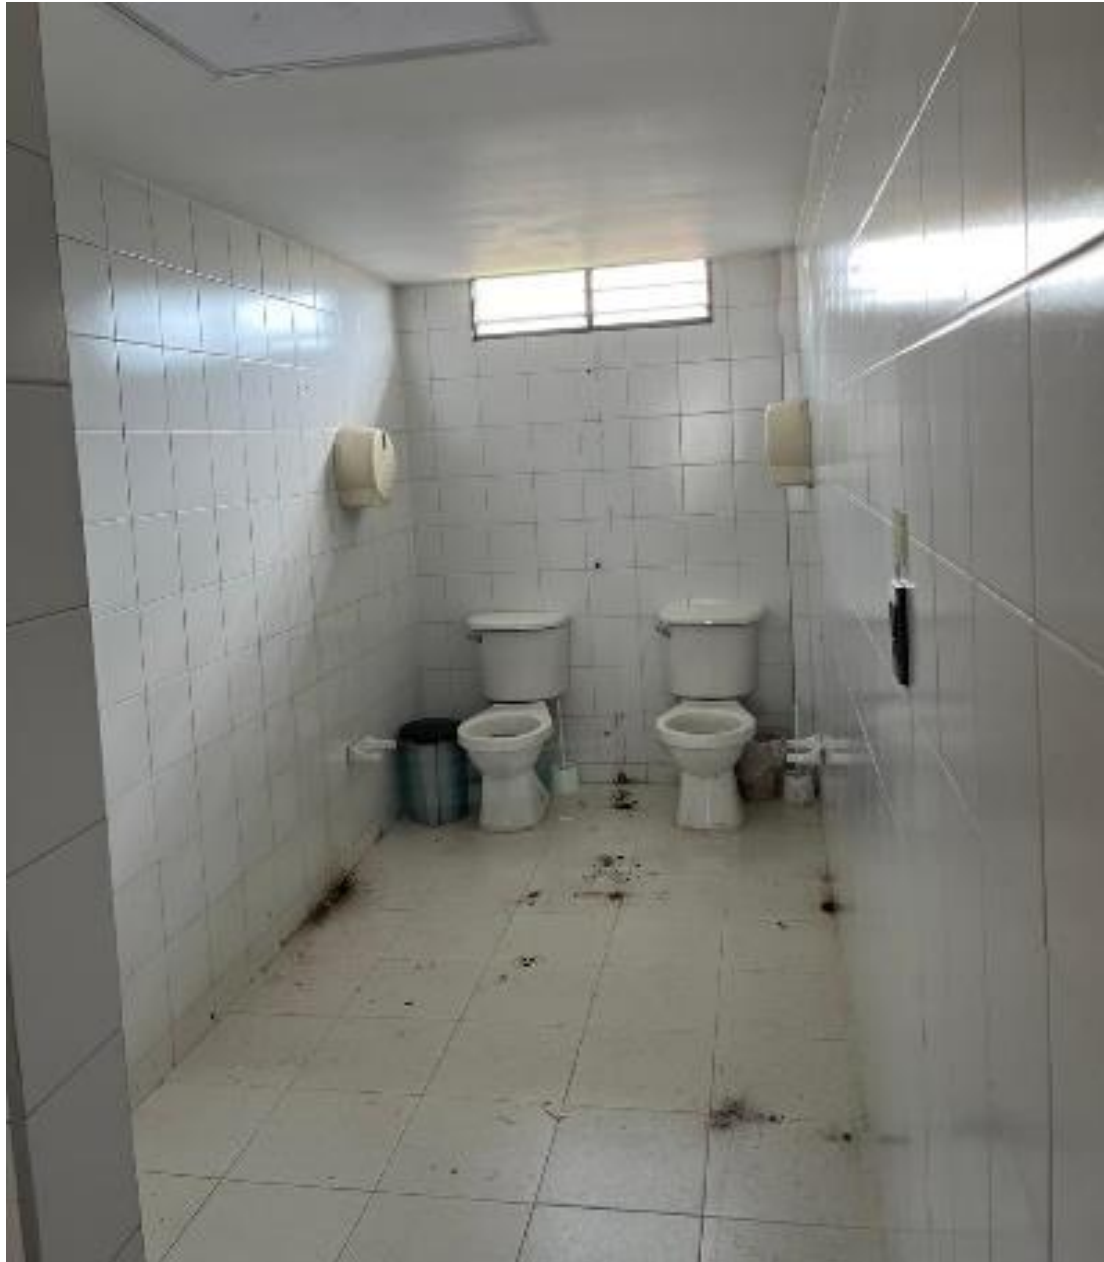
Apéndice A.

Desmante de las divisiones de los baños del tercer piso

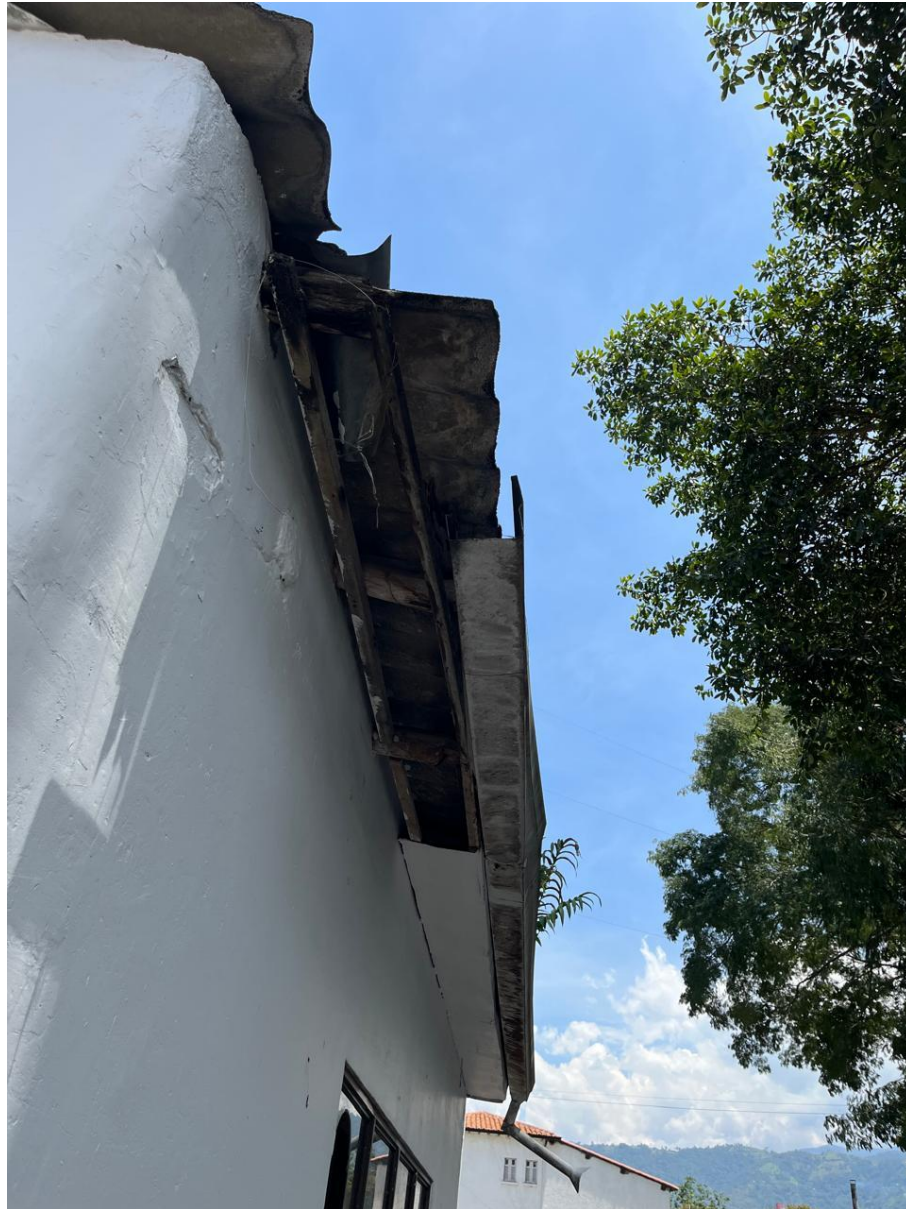
Apéndice B.

Seguidamente, se recorrió el área destinada a la futura bodega de medicamentos. En ella, se detectó la necesidad de reemplazar y agregar el canal de desagüe a las actividades contempladas en el contrato de ejecución. Asimismo, se corroboró el desalojo del mobiliario en dicha área, autorizando de esta manera el inicio de la intervención en la misma. Ver detalle en el apéndice 2 (2 apéndice).

Canal de desague

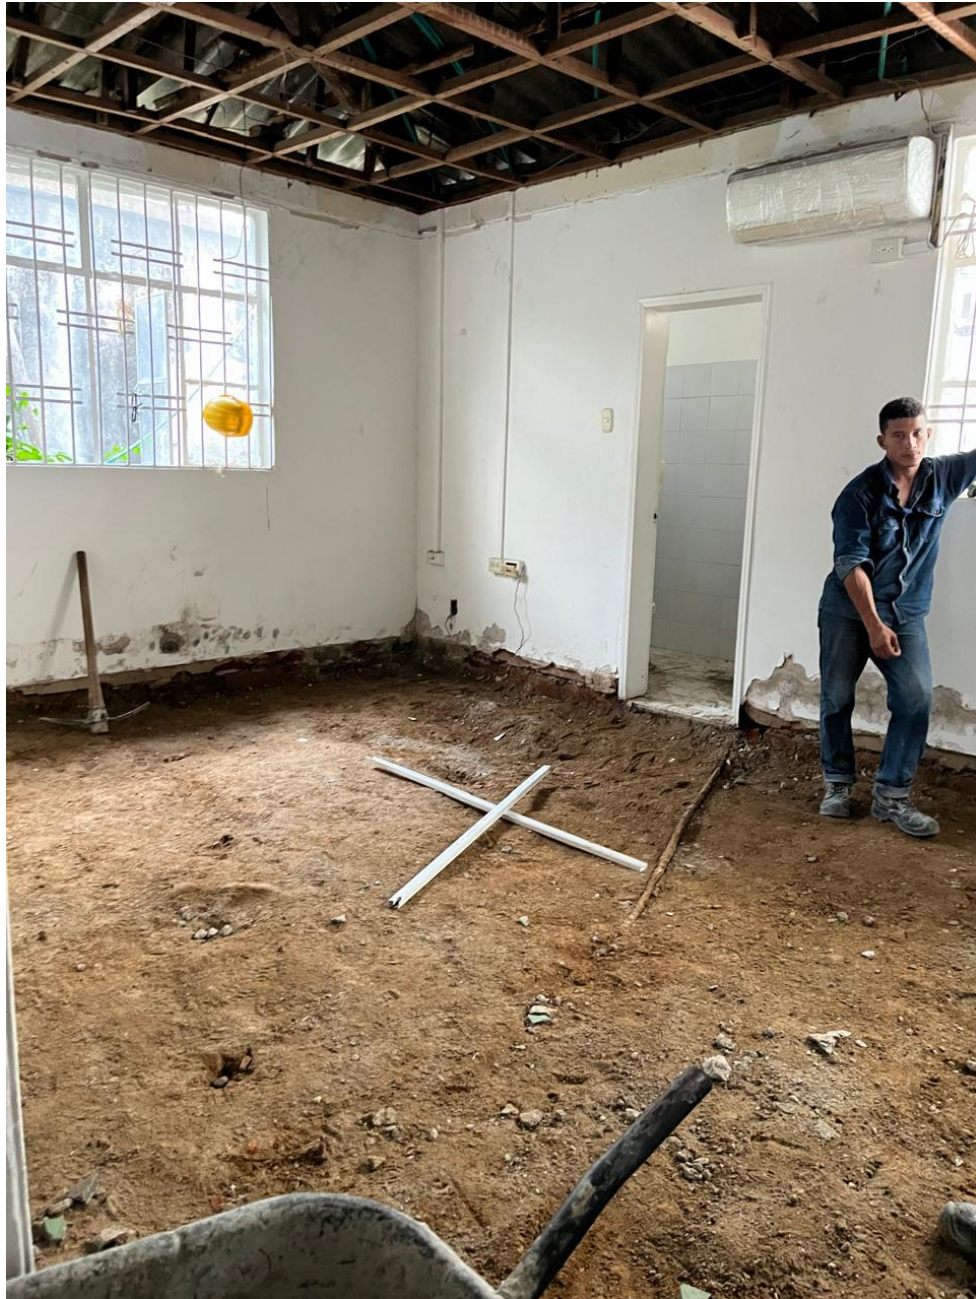
Apéndice C.

Demolición del enchape de la zona administrativa de la bodega de medicamentos

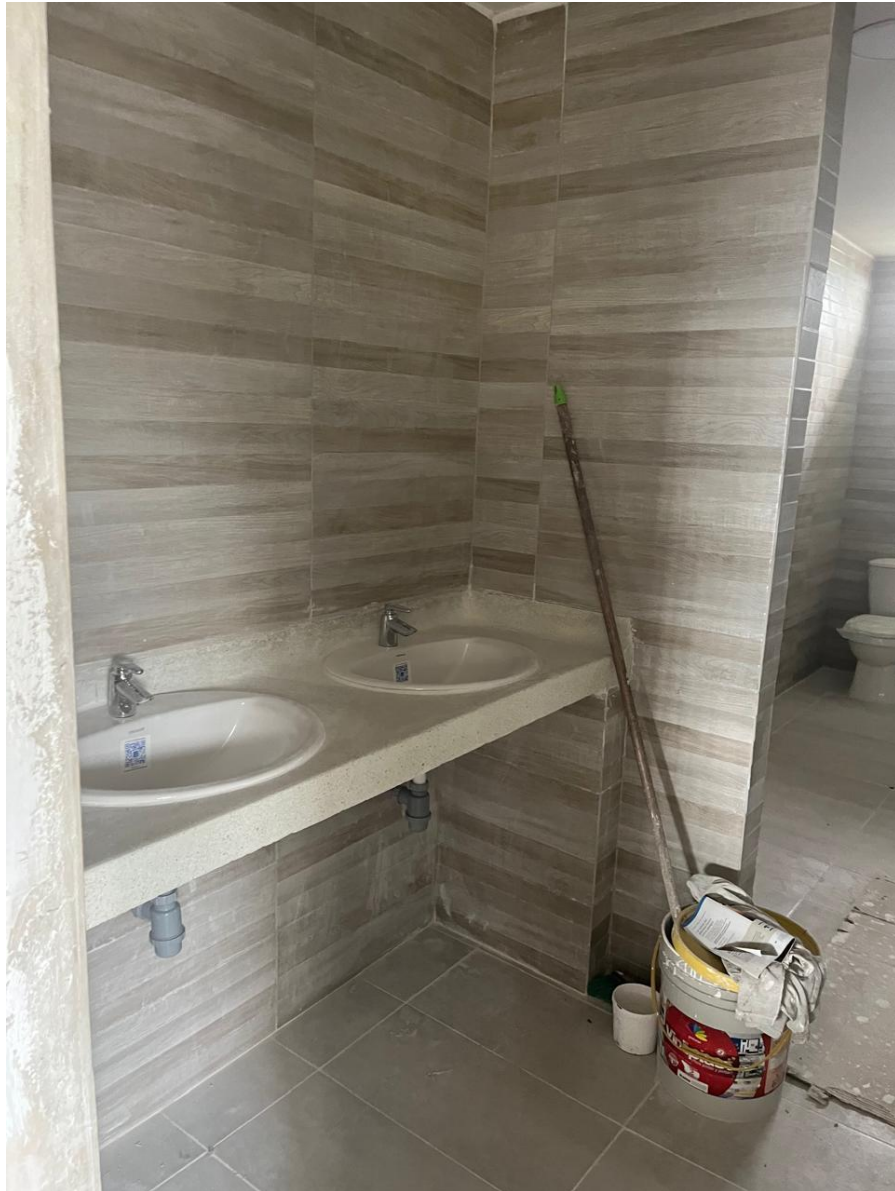
Apéndice D.

Los baños del tercer piso presentaban un avance del 90%. El enchape de pisos y paredes ya estaba finalizado, al igual que la instalación de sanitarios, lavamanos, luminarias y la puesta en funcionamiento de las redes sanitarias e hidráulicas. El detalle se puede ver en el apéndice 4.

Avance del 90% de los baños del tercer piso 2

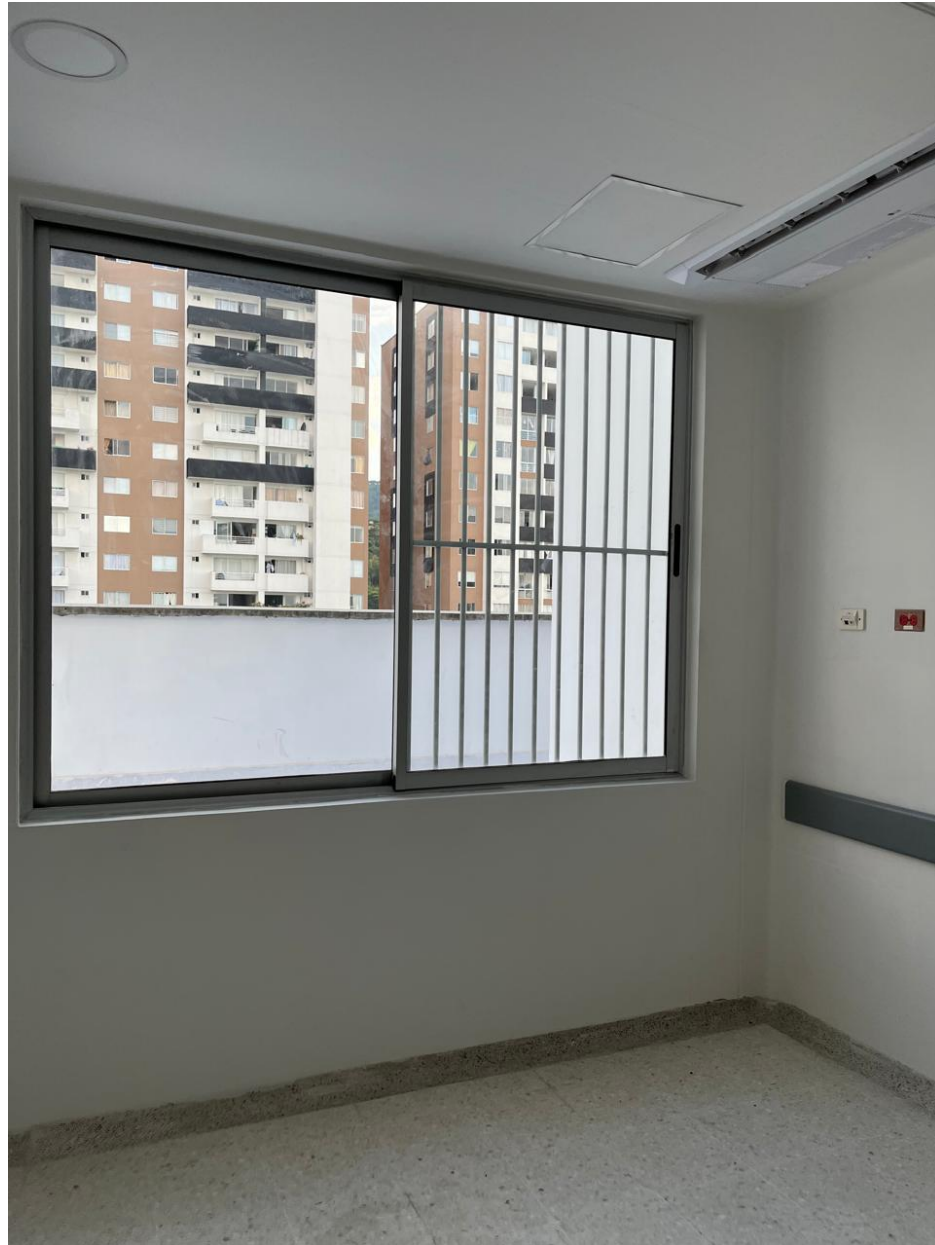
Apéndice E.

Seguridad habitaciones: Se verificó la instalación de rejas de seguridad en todas las habitaciones de la UMI, cumpliendo así con los requisitos de seguridad establecidos y brindando protección a los pacientes y al personal médico. El detalle se puede ver en el apéndice 5.

Rejas de seguridad en las habitaciones
