**ESTADO DEL CONOCIMIENTO EN COMPORTAMIENTO ESTRUCTURAL DE  
EDIFICACIONES EN SISTEMA TÚNEL EN ZONAS SÍSMICAS**

**SHEYLA SOFÍA TEHERÁN ESTRADA**

**UNIVERSIDAD INDUSTRIAL DE SANTANDER  
FACULTAD DE INGENIERÍAS FÍSICO - MECÁNICAS  
ESCUELA DE INGENIERÍA CIVIL  
BUCARAMANGA  
2014**

Trabajo de Grado para optar al título de  
Ingeniera Civil

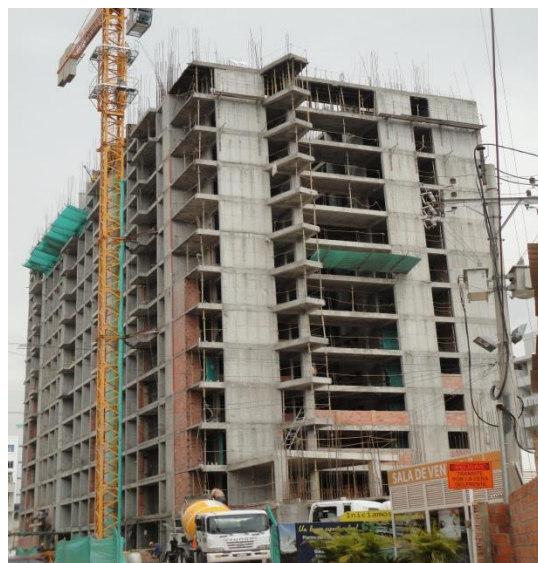
**Figura 1.** Edificio con sistema tipo túnel

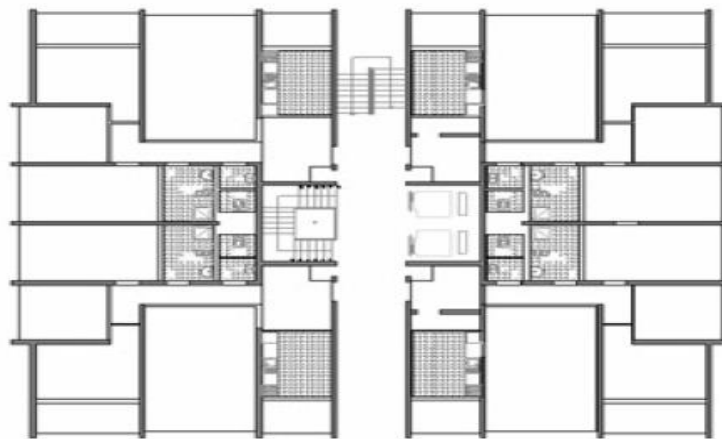
**Figura 2** Típica planta simétrico tipo túnel

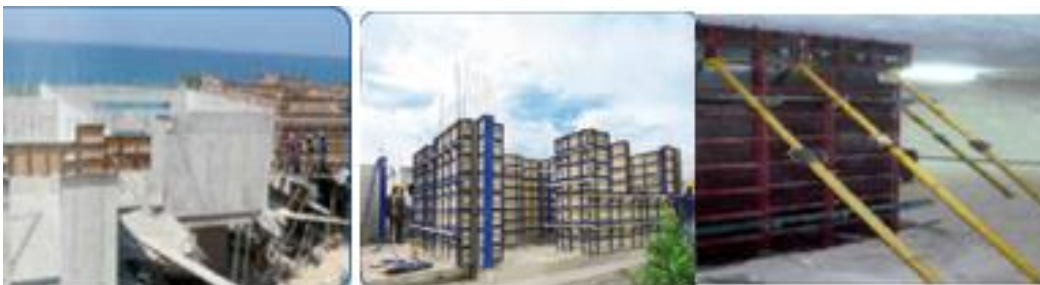
**Figura 3.** Formaleta para sistema manoportable [FORSA, 2013]

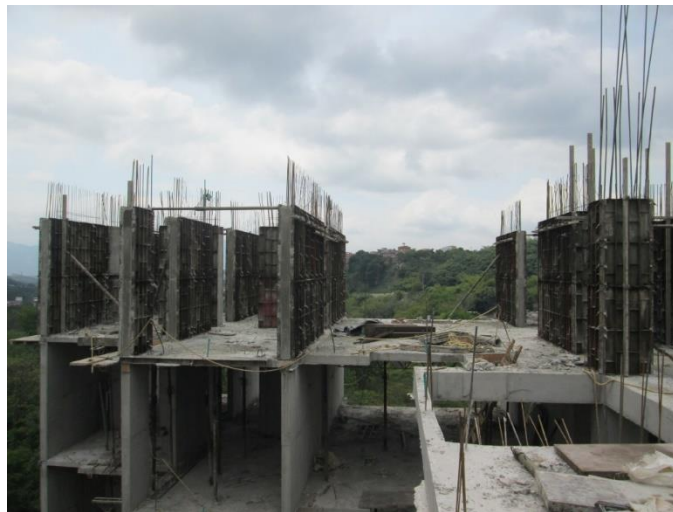
**Figura 5.** Formaletas armadas y fundidas

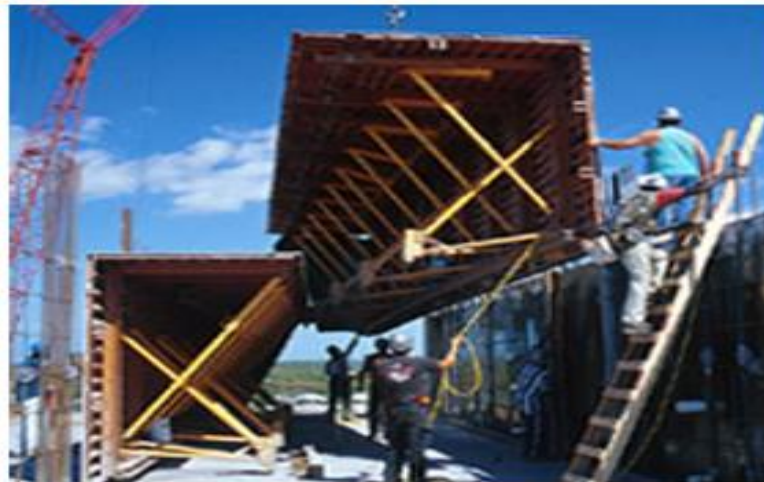
**Figura 6.** Armado de túnel en obra

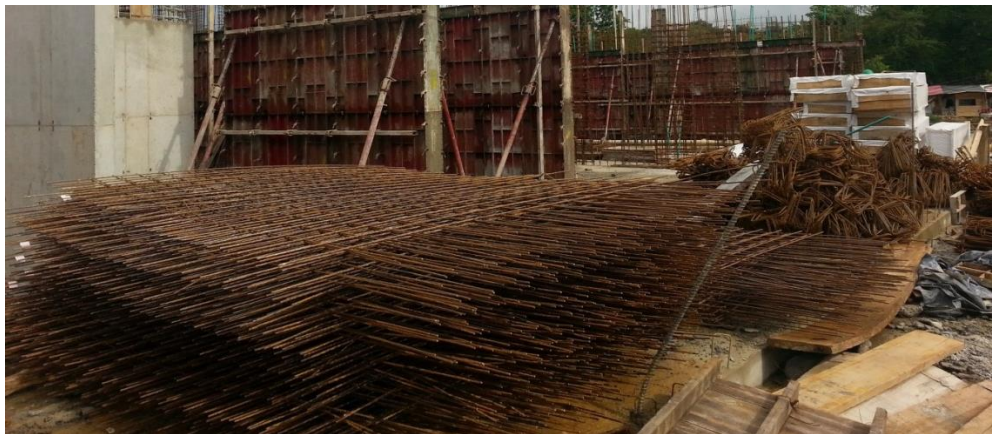
**Figura 8.** Mallas de refuerzo para muros

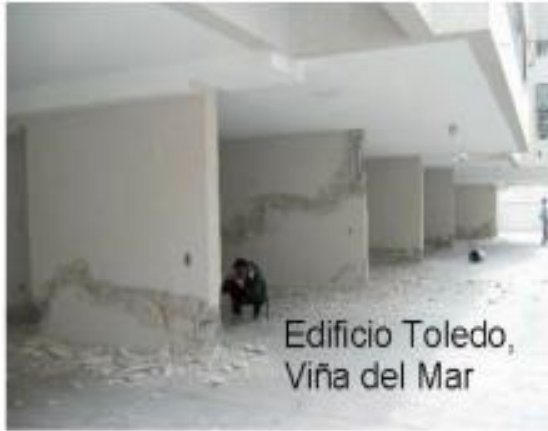
Esta se presenta cuando la capacidad de resistencia al cortante supera a la de flexión. Este modo de falla se puede presentar cuando se generan tracciones importantes en los extremos del muro, transmitiéndose gran parte de la carga vertical ( $P$ , en la Fig. 11) por el extremo comprimido produciéndose la fluencia de las armaduras longitudinales y un aplastamiento del concreto en el talón comprimido del muro. Esto se intensifica cuando no se confinan en los extremos (ver Fig. 12). Sumado a esto se ha observado que ya formada la grieta de tracción por flexión en el borde del muro, el refuerzo vertical que está trabajando en tracción o compresión, trata de expulsar al concreto.

**Figura 11.** Falla por flexión

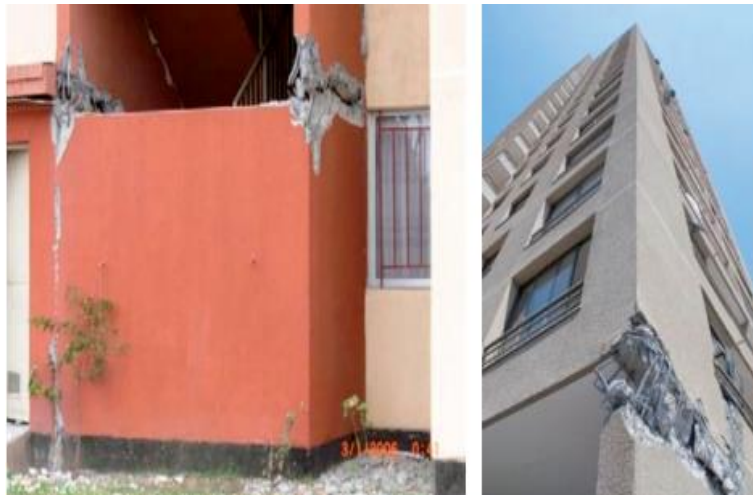
**Figura 12.** Ausencia de confinamiento en los extremos del muro

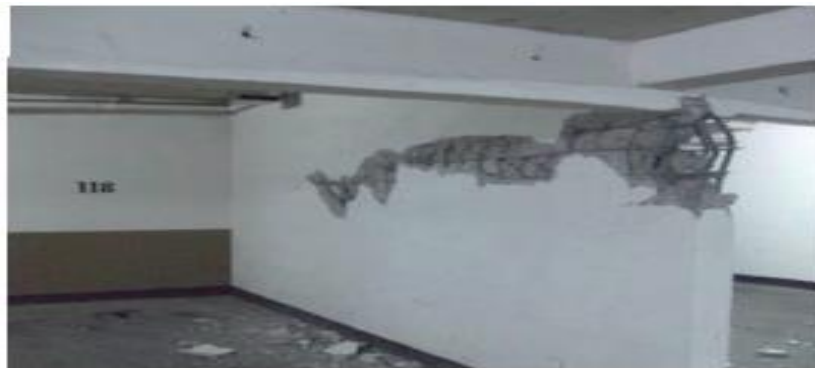
**Figura 13.** La falla se concentra principalmente en el borde libre

La falla por flexión trata de concentrarse en la zona más débil del muro, por ejemplo, donde se encuentre el borde libre (Fig. 13) o donde se presente una reducción significativa de su longitud (Fig. 14), evidentemente por que la capacidad resistente a flexión en la zona más larga del muro es mayor que la existente en la zona de menor longitud.

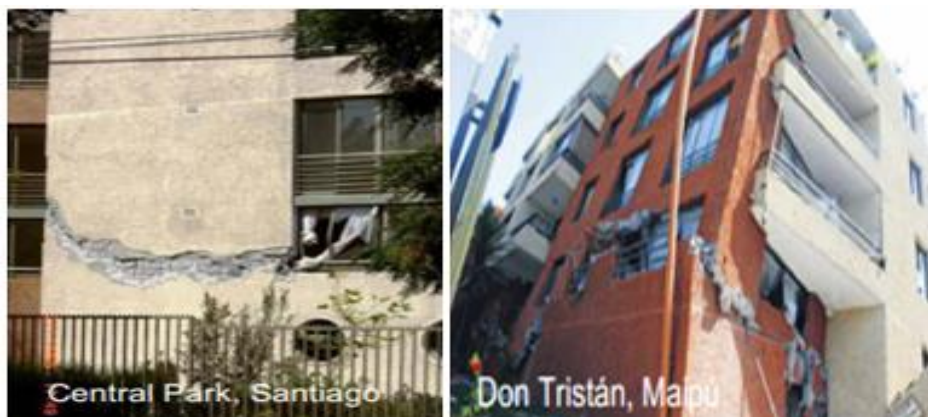
**Figura 14.** Efecto de cambio de longitud en los muros

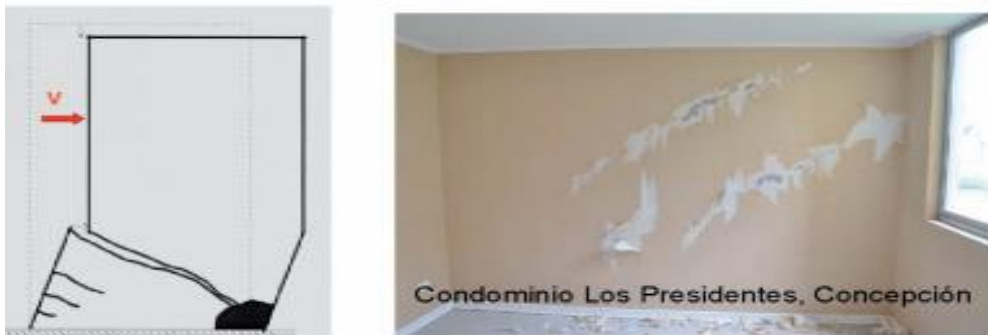
**Figura 15.** Falla por corte

Este tipo de falla se presenta cuando la capacidad resistente de flexión es mayor que a la de cortante. Se diferencia por la presencia de grietas diagonales (Fig. 15) y al igual que en una falla por flexión, los talones del muro pueden triturarse si es que el extremo no cuenta con estribos de confinamiento (Fig. 16).

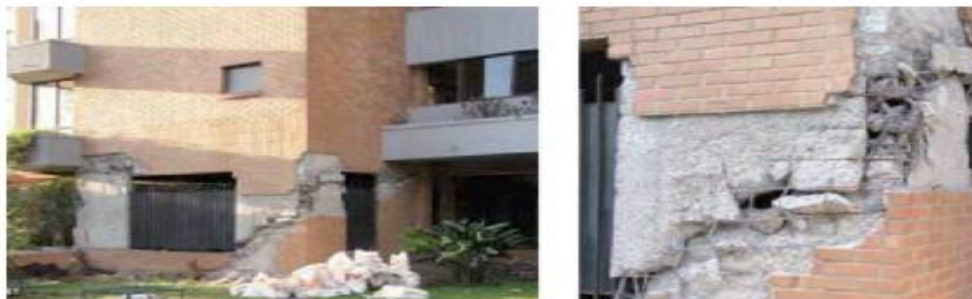
**Figura 16.** Falla por corte en Viña del Mar, con trituración de los extremos y pandeo del refuerzo vertical no confinado

Esta surge de la falla por flexión, cuando se unen dos grietas formadas por flexión en ambos bordes del muro (Fig. 16, Edificio Central Park). Esta falla comúnmente se ocasiona en las juntas de construcción del muro (Fig. 17); debido a que las juntas son lisas, que existe segregación del concreto o cuando los empalmes del refuerzo vertical son realizados en la misma sección transversal (Fig. 18). Esto también ocurre, cuando se diseña al refuerzo vertical sólo por flexión, sin considerar que en simultáneo actúa la fuerza cortante, adoptando sus valores máximos al mismo instante durante el sismo.

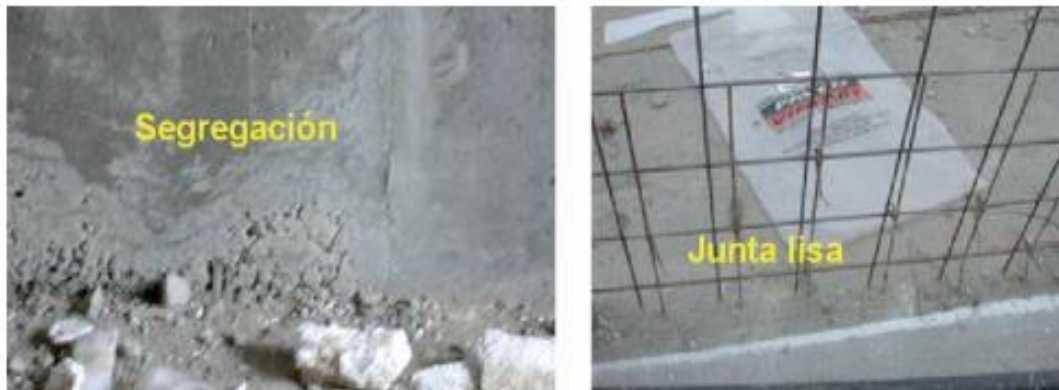
**Figura 18.** Algunas de las causas de la falla por deslizamiento

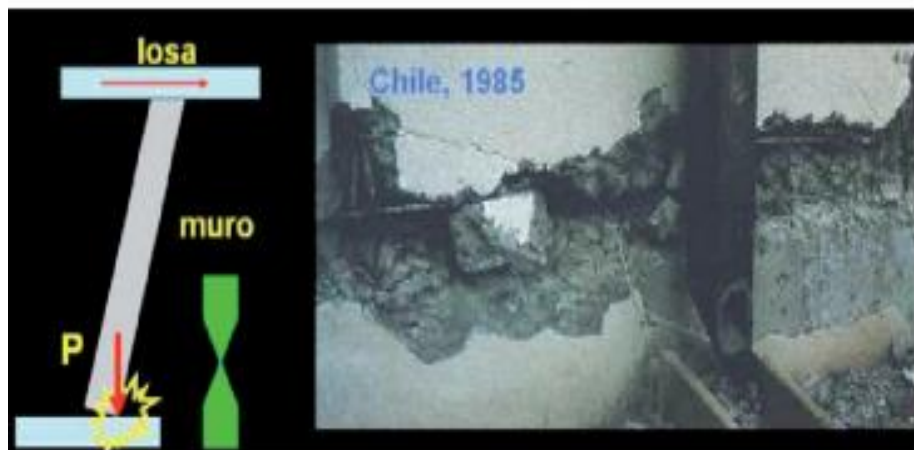
**Figura 19.** Consecuencias de la falla por deslizamiento

La falla por deslizamiento es muy riesgosa, debido a que cuando se origina, la losa del piso superior arrastra al muro consigo (ver Fig. 19) y al mismo tiempo la carga de gravedad ( $P$ ) se concentra en el borde triturándolo y creando una falla en

forma de reloj de arena (Fig. 19), induciendo así a un posible pandeo del refuerzo vertical interno por efectos de la carga de gravedad, o su posible falla por cizalle.

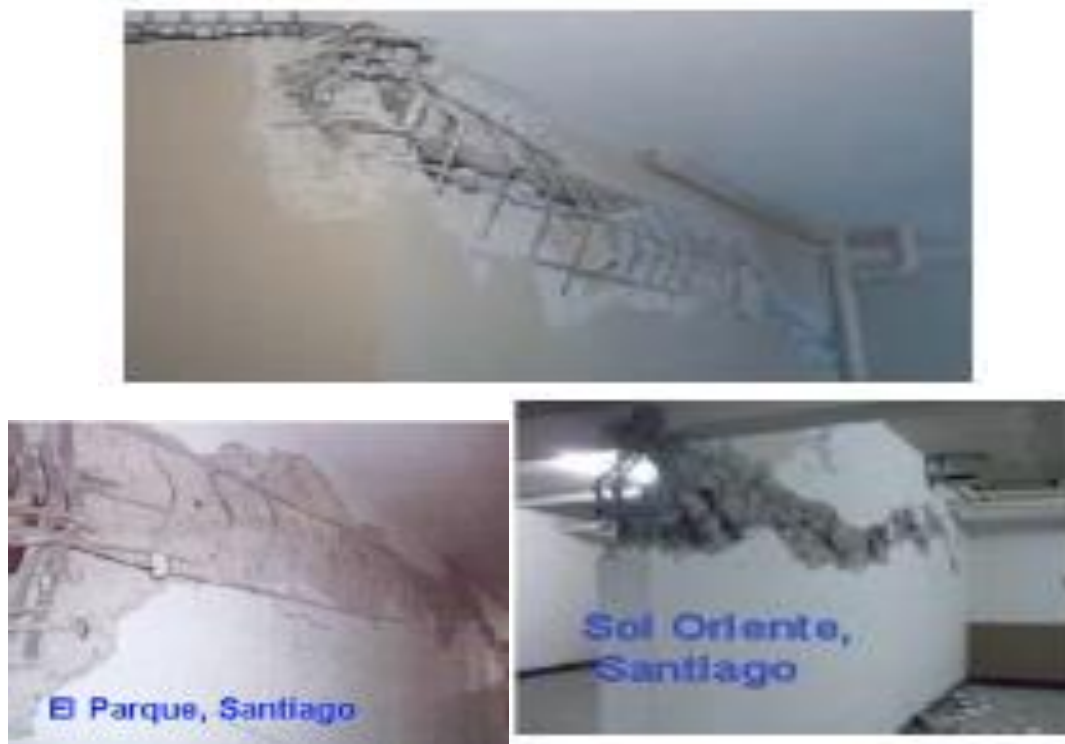
**Figura 20.** Falla horizontal con pandeo del refuerzo vertical interno

Esta falla horizontal se localiza generalmente en la parte superior del muro, pandeándose el refuerzo vertical interno (Fig. 20). Se origina debido a una combinación simultánea de la flexión, la fuerza cortante y la carga de gravedad, a lo que se suma el desplazamiento lateral de la losa de techo (Fig.19), que al mismo tiempo origina el pandeo de todo el muro (Fig.21-izquierda) por efecto P- $\Delta$ .

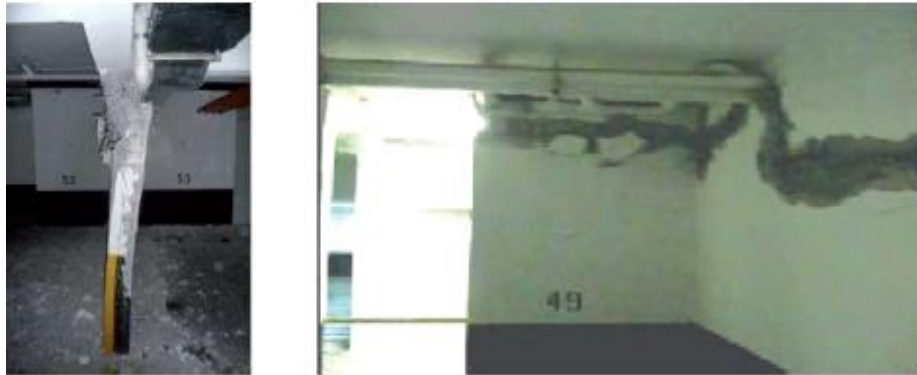
**Figura 21.** Edificio Esmerald, Santiago, Pandeo de uno de los muros (imagen izquierda) y falla horizontal en el extremo superior (imagen derecha)

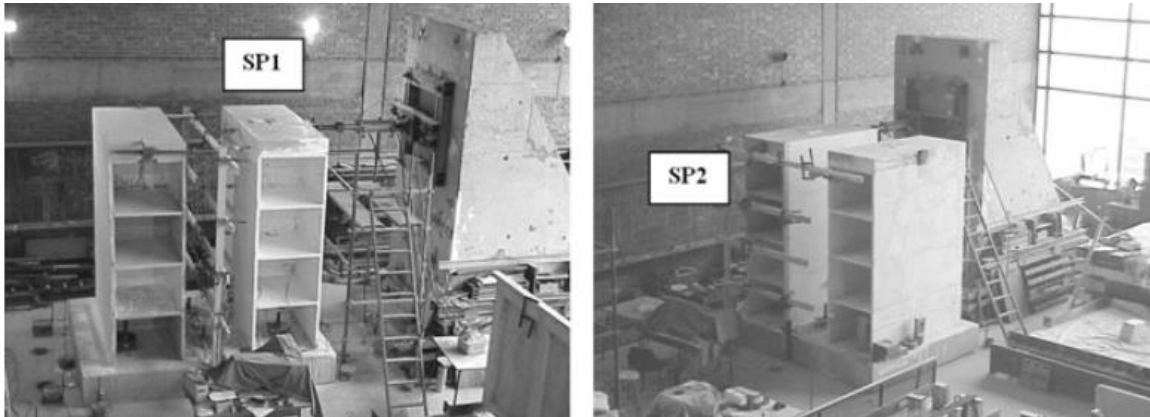
**Figura 22.** Modelos a escala. SP1, cargado por el eje débil y SP2, cargado por el eje fuerte

Al momento de fallar los modelos, se presentó falla frágil para el modelo que no tenía los muros en la dirección principal, el modelo débil (SP1), lo que provocó que el refuerzo longitudinal se rompiera antes que se presentara el aplastamiento

Se buscó solucionar este problema aumentando la cuantía de refuerzo con 0.003, 0.006, 0.01, obteniendo así un aumento de 1.8, 3.6 y 5.7 respectivamente de capacidad de momento en comparación con la capacidad de momento con la cuantía mínima de 0.0015. Al aumentar la relación de refuerzo longitudinal, el rendimiento y los momentos últimos aumentaron casi de forma lineal. Sin embargo, los momentos de agrietamiento no cambiaron considerablemente. Por lo tanto, se siguió presentando un tipo de falla frágil debido a tener momentos agrietamiento mayor que el rendimiento y los momentos últimos, esto se puede prevenir aumentando la relación de refuerzo longitudinal.

Para el modelo de dirección principal (SP2) al momento de ser fallado con cuantías de refuerzo de 0.0015 y 0.003 hubo ruptura del acero de refuerzo sin previo aviso. En cambio para los casos de cuantías de refuerzo de 0.006 y 0.01 cedió primero el concreto, con su aplastamiento sin llegar a la ruptura del acero de refuerzo. Como resultado del aumento de refuerzo de 0.003, 0.006 y 0.01 se obtuvieron un aumento de 1.8, 3.3 y 4.9 respectivamente de capacidad de momento, comparado con la de 0.0015.

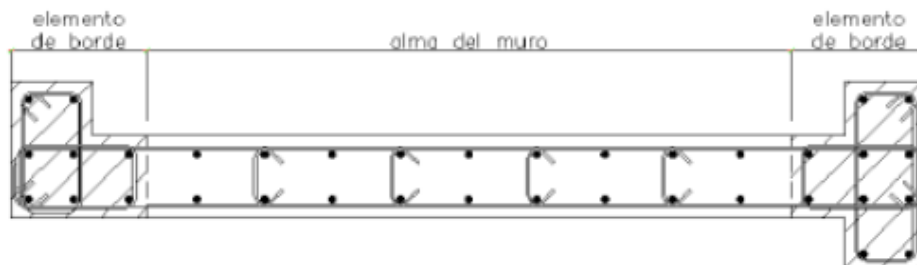
**Figura 23.** Elementos de borde en muros

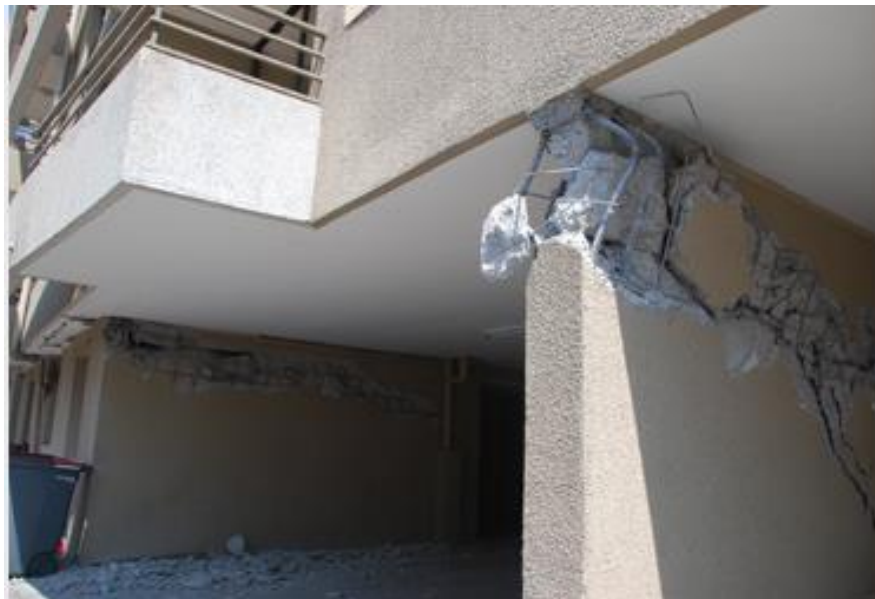
Figura 34. Falla de los estribos

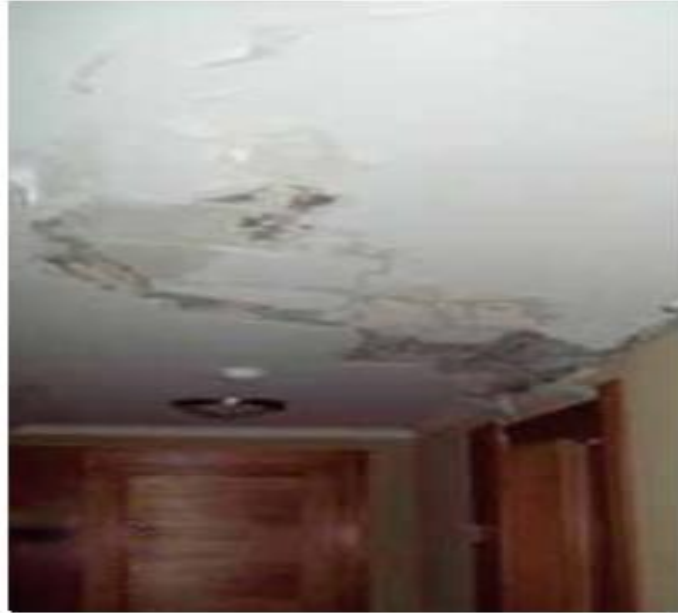
**Figura 36.** Losa de acople

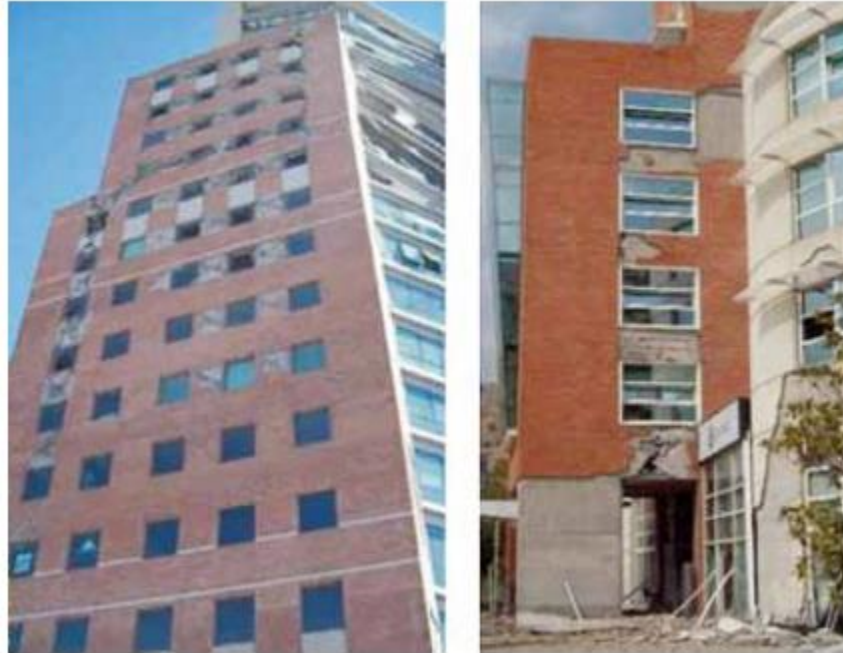
**Figura 37.** a) Fachada con aberturas, (b) Vigas de acople

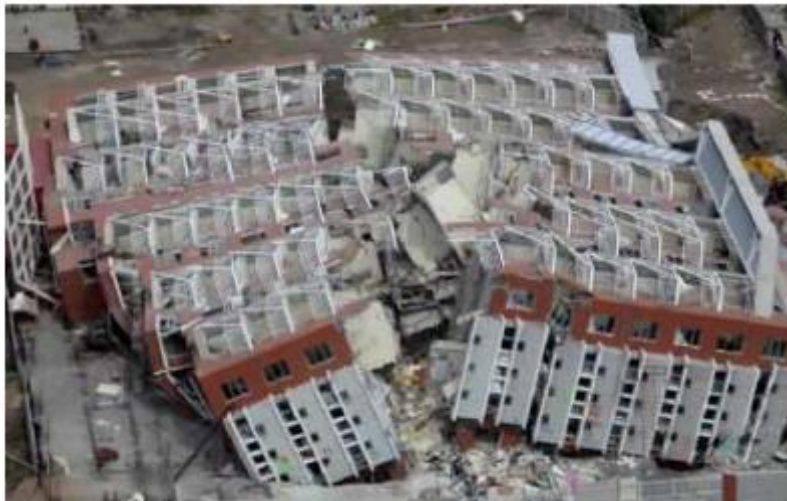
**Figura 38.** Colapso del edificio Alto Río

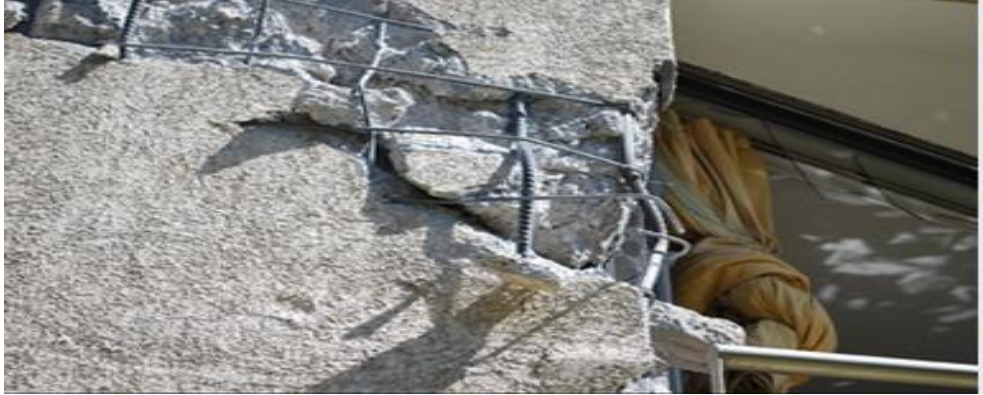
**Figura 39.** Edificio Central Park, malla de armadura en 90°

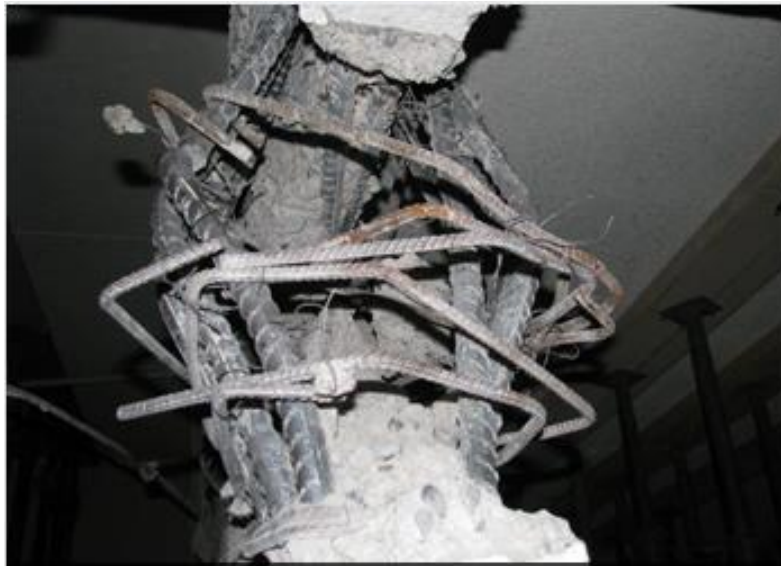
**Figura 41.** Edificio El Parque. Falta de retorno en la malla horizontal

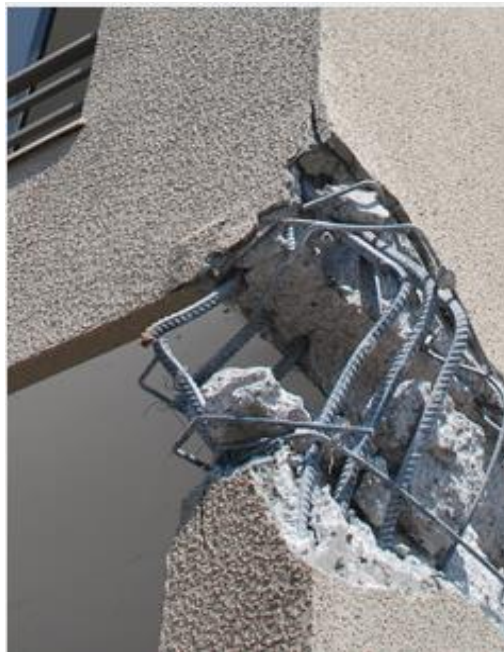
**Figura 42.** Edificio Hipódromo. Muro discontinuo de zócalo con enfierradura pandeada

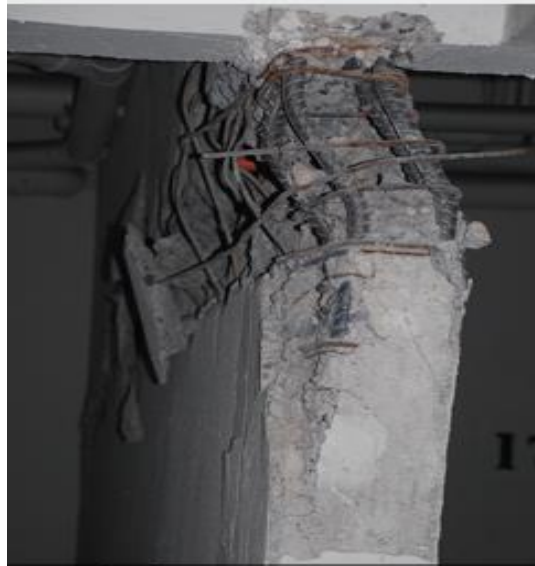
**Figura 43.** Edificio Sol Oriente. Armaduras abiertas en muro discontinuo

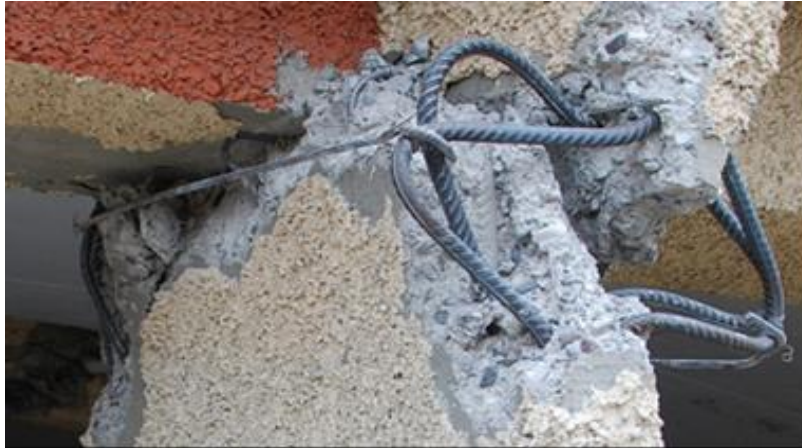
**Figura 44.** Edificio Don Luis. Armadura con gancho sísmico que no resistió la presión.

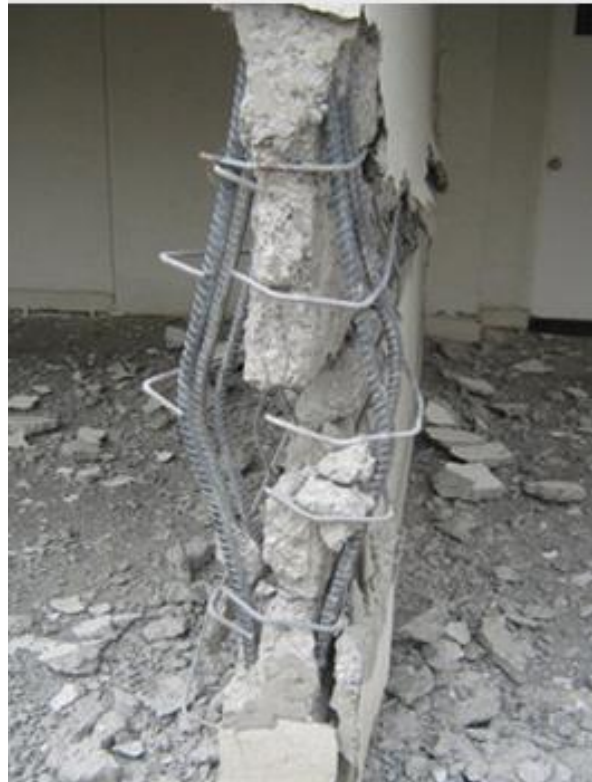
**Figura 45.** Edificio Regina Oriente. Malla insuficiente y sin las trabas indicadas por el calculista
