Práctica Empresarial como Auxiliar de Ingeniería Civil en Planta Física de la Universidad
Industrial de Santander

Trabajo de grado presentado como requisito para optar al título de Ingeniero Civil

Universidad Industrial de Santander

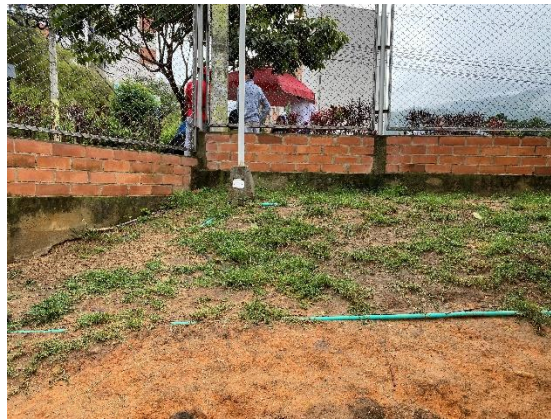
Figura 2.

Contrapecho de Mampostería y Reja del Conjunto Residencial Sendero de Miraflores.

Conjunto residencial ubicado en la calle 17 # 2W – 80, Piedecuesta. La administración de este conjunto residencial solicitaba la construcción de un nuevo acceso para el cuarto de basuras y el cerramiento del antiguo acceso. Para el cerramiento del antiguo acceso era necesaria la demolición del antiguo acceso, incluyendo muros y rampa, material de relleno, compactación de este relleno, desinstalación de la puerta para el cuarto de basuras y ser cerrado con mampostería. Mientras que, para la construcción del nuevo acceso, era necesario demoler el contrapecho de mampostería y la reja que dan con el exterior, replanteo del terreno donde se planea construir la

rampa, construcción de la rampa con concreto reforzado y la demolición del muro del cuarto de basuras para instalar una puerta.

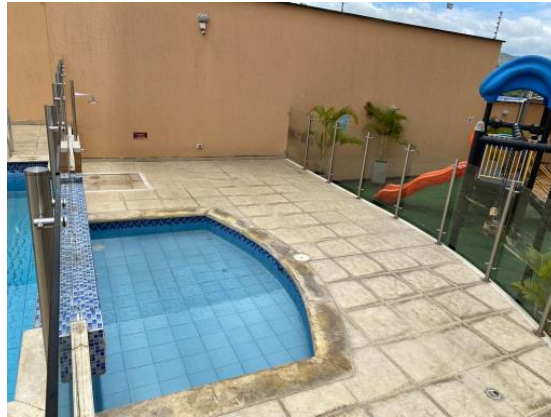
Figura 3.

Piscina para Niños y su Playa del Conjunto Residencial Florida Plaza.

Conjunto residencial ubicado en la Cra. 3 #4 – 29, Floridablanca. La administración de este conjunto residencial solicitaba un cambio completo del suelo de la cancha múltiple, se requería un suelo impermeabilizado con un manto asfáltico y encima una capa de concreto con un acabado en pintura para canchas (SikaFloor – 2020). Para la zona de la piscina solicitaban el levantamiento total de la playa de esta para impermeabilizar con manto asfáltico y un acabado granallado de forma hexagonal y para el vaso de la piscina se quería el cambio de sus acabados que garantizan su estanqueidad, este se encontraba recubierto por baldosas y boquilla especial para piscina y se iba a reemplazar por una lámina armada de PVC soldada con calor y con sus accesorios especializados.

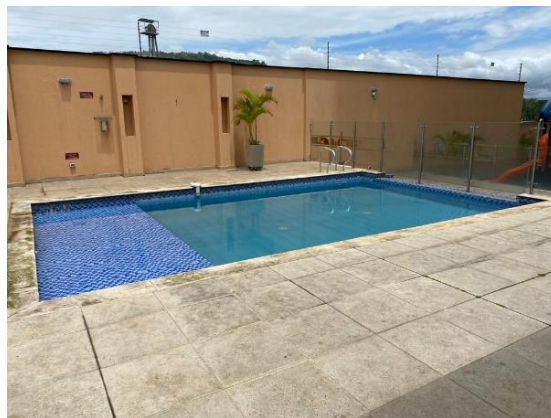
**Figura 4.**

Piscina para Adultos y su Playa del Conjunto Residencial Florida Plaza.

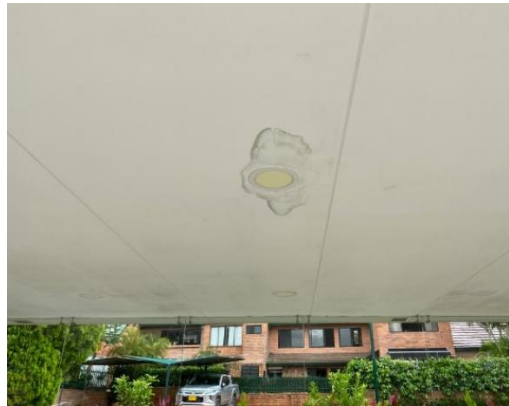
Figura 5.

Drywall del Salón Social del Conjunto Residencial Cañaverol Campestre Etapa1.

- Impermeabilización de tres cubiertas, dos en la zona húmeda de la piscina y una del salón social. Las cubiertas de la zona húmeda requerían ser impermeabilizadas con un manto asfáltico, mientras que la cubierta del salón social, como era de un material metálico, se quería impermeabilizar en frío, con una tela de poliéster no tejido llamado Sika-Felt.

- Instalación de un enchape para un muro de la zona húmeda de la piscina.
- Recuperación del gotero del muro de la zona húmeda.
- Desmonte, instalación y pintura de drywall para el techo del salón social en zonas afectadas por la humedad.
- Aplicación de pintura para exteriores de los muros perimetrales del salón social.
- Rebrechado del piso del salón social.

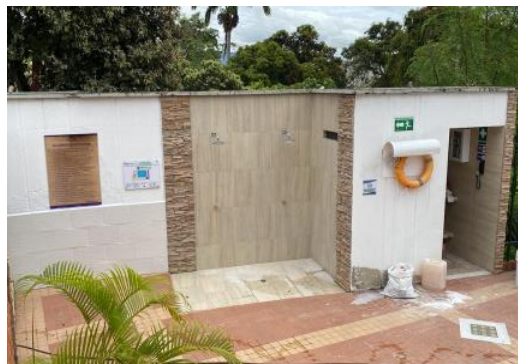
Figura 6.

Muro de la Zona Húmeda del Conjunto Residencial Cañaverol Campestre Etapa1.

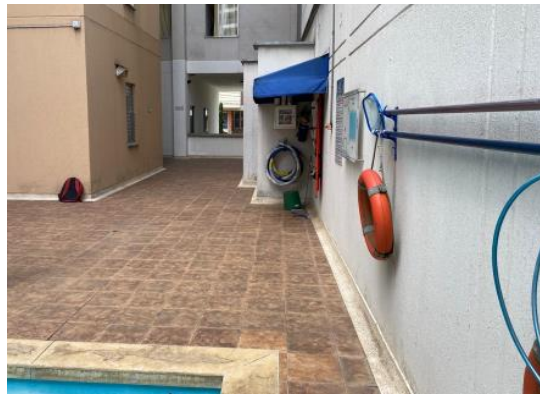
Figura 7.

Zona Húmeda de la Piscina del Edificio Trivento.

Conjunto residencial ubicado en la Cl. 35 #27 - 99, Bucaramanga. La administración de este conjunto residencial solicitó varios arreglos en la zona húmeda de este. Las baldosas de esta zona necesitaban una aplicación de boquilla nueva para mejorar su aspecto, los muros y alfajías se encontraban con manchas y necesitaban ser pintados nuevamente con pintura para exteriores, la media caña necesitaba ser desmanchada y la piscina, que estaba generando filtraciones debido a que su lamina armada de PVC se encontraba rota, necesitaba un cambio total de lámina armada y accesorios de la piscina.

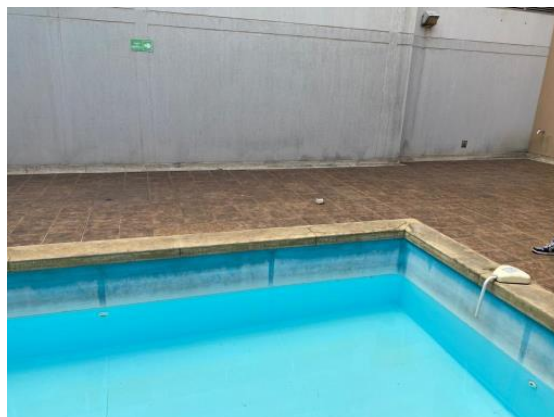
Figura 8.

Piscina y Playa del Edificio Trivento.

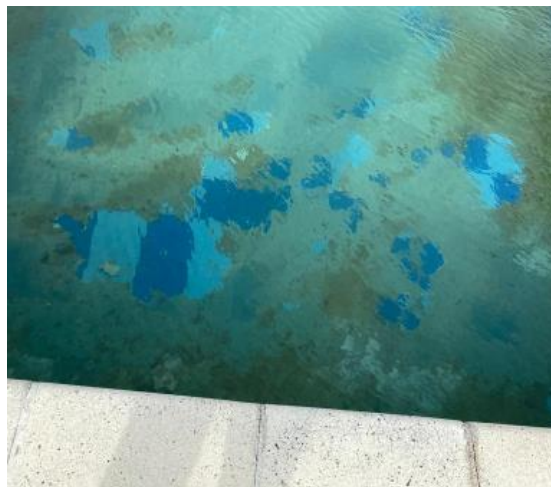
Figura 9.

Piscina Afectada por Hongos del Edificio Gaudí.

Conjunto residencial ubicado en la Cl. 22 #21 - 37, Bucaramanga. La administración de este conjunto residencial solicitó un arreglo del vaso de la piscina, debido a que estaba generando filtraciones hacia el cuarto de máquinas que se encontraba debajo de este. Esta filtración generó la inhabilitación de la piscina y por ende dejaron de realizarle mantenimiento, debido a esto la piscina se llenó de moho y alguna especie de hongos, la administración también quería una reparación del acabado de la piscina generado por estos organismos.

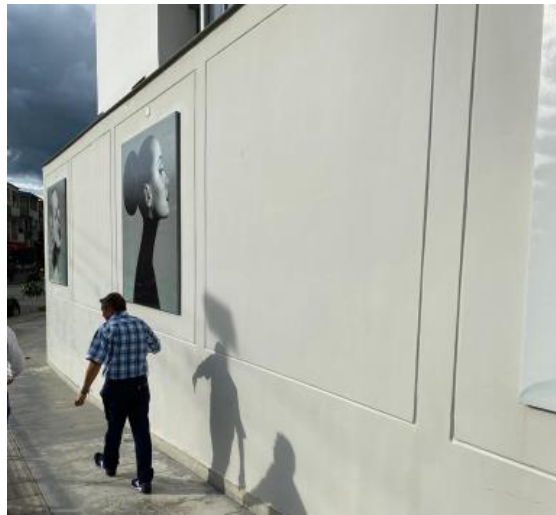
Figura 10.

Muro Perimetral del Conjunto Residencial Smart Junín Piedecuesta.

Conjunto residencial ubicado en la Cra 4 # 6 N - 49, Piedecuesta. La administración de este conjunto residencial solicitó varios arreglos. Requerían la reparación de unas mesas y sillas de metal que se encontraban en su plazoleta, aplicación de pintura para exteriores en todo el muro perimetral del edificio (este muro contaba con una altura de 4 metros en casi todo el perímetro), impermeabilización con manto asfáltico de todas las cubiertas del conjunto residencial (cubiertas

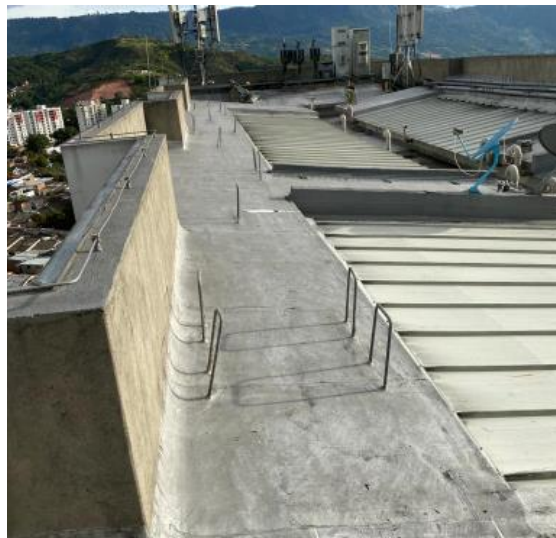
Figura 11.

Cubierta de uno de los Edificios del Conjunto Residencial Smart Junín Piedecuesta.

de los edificios, de la portería, de los parqueaderos y del ascensor para vehículos de los parqueaderos) y reparación de la reja metálica que encierra la cancha del conjunto.

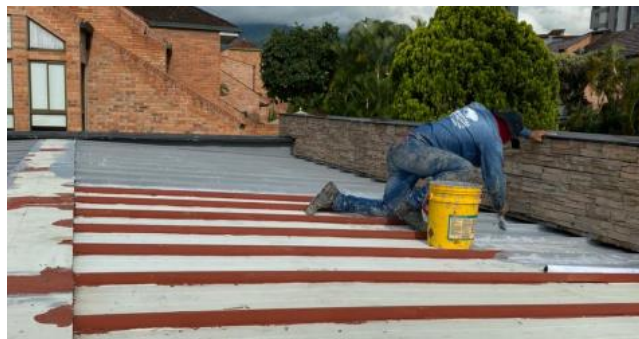
Figura 12.

Impermeabilización de la Cubierta del Salón Social en Cañaverall Campestre Etapa 1.

Ítem	Actividad	Materiales
1,1	Impermeabilización de la cubierta del salón social.	Sika Fill y Sika Felt
1,2	Impermeabilización de las cubiertas de la zona húmeda.	Manto asfáltico Fiberglass de 2.5 mm y emulsión asfáltica para instalarlo.
1,3	Cambio de láminas de drywall en mal estado.	Láminas de drywall, cinta malla y estuco plástico.
1,4	Suministro y aplicación de pintura para los muros perimetrales del salón social.	Pintura Koraza Blanca
1,5	Rebrechado de las baldosas del salón social.	Boquilla Mapei
1,6	Suministro y aplicación de pintura en alfajías de la zona húmeda.	Pintura Koraza Gris Basalto
1,7	Instalación de enchape en muro de la piscina.	Baldosa de cerámica, adhesivo para cerámica y boquilla Mapei.
1,8	Rebrechado del enchape en la zona de duchas.	Boquilla Mapei

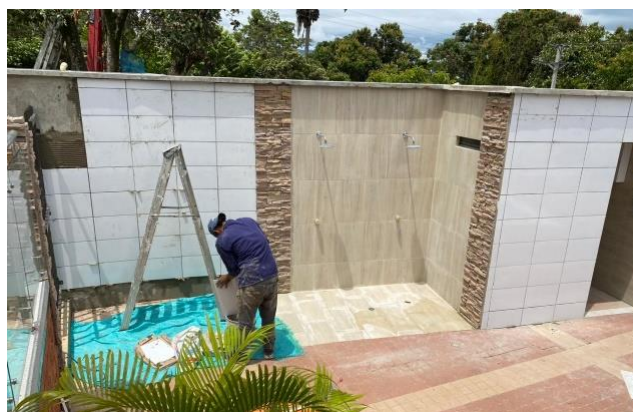
Figura 13.

Instalación del Enchape en la Zona Húmeda en Cañaverall Campestre Etapa 1.

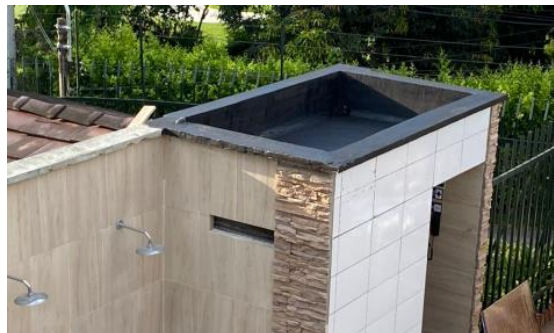
Figura 14.

Cubierta Impermeabilizada con Manto Asfáltico en Cañaverál Campestre Etapa 1.

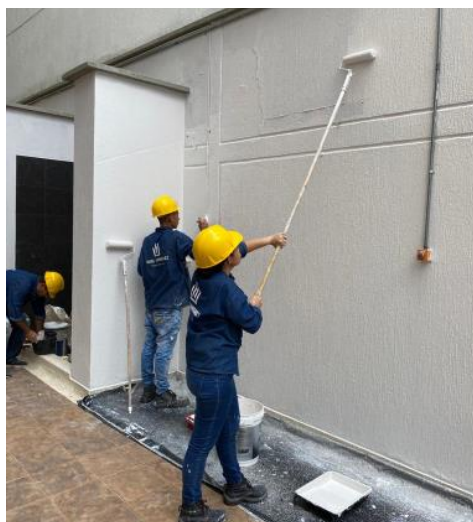
Figura 15.

Aplicación de pintura Koraza en Edificio Trivento.

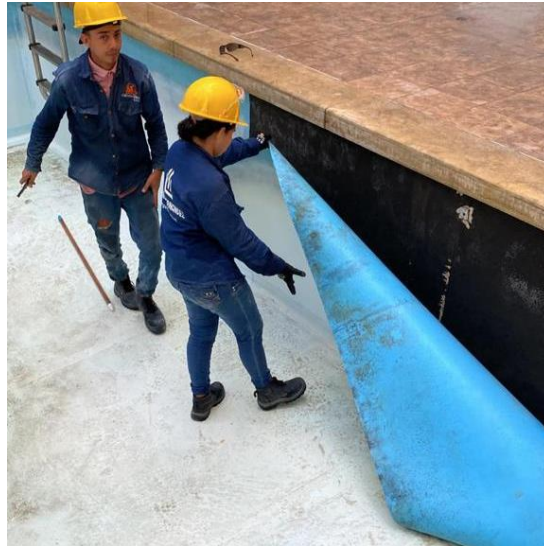
Figura 16.

Retiro de la Lámina Armada en PVC Antigua en la Piscina en Edificio Trivento.

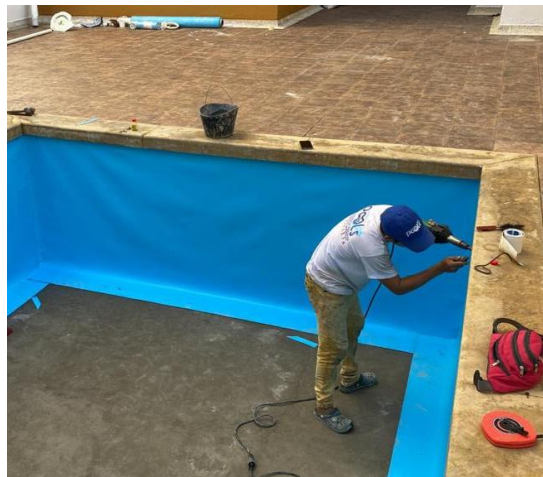
**Figura 17.**

Instalación de la Lámina Armada en PVC Nueva en la Piscina en Edificio Trivento.

Ítem	Actividad	Materiales
1.7	Suministro e instalación de lámina armada (membrana) para vaso de piscina	Lamina armada en PVC
1.8	Suministro e instalación de accesorios para la piscina	Accesorios para la piscina: toma de aspirado, inyector, desnatador y rejilla de fondo.

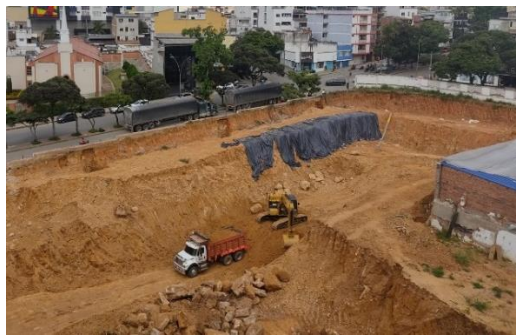
Figura 19.

Excavación del Nuevo Edificio de La Facultad de Salud UIS.

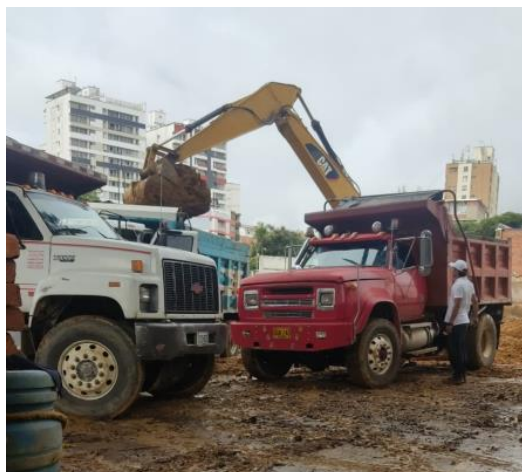
Figura 20.

Retroexcavadora Cargando las Volquetas en la Excavación del Nuevo Edificio de La Facultad de Salud UIS.
