**MÉTODOS PARA LA PREVENCIÓN DE FALLAS OCASIONADAS POR AVES Y  
OTROS ANIMALES EN REDES ELÉCTRICAS AÉREAS**

**UNIVERSIDAD INDUSTRIAL DE SANTANDER  
FACULTAD DE INGENIERÍAS FÍSICO-MECÁNICAS  
ESCUELA DE INGENIERÍAS ELÉCTRICA, ELECTRÓNICA Y DE  
TELECOMUNICACIONES  
BUCARAMANGA  
2017**

**Trabajo de grado para optar al título de Ingeniero Electricista**

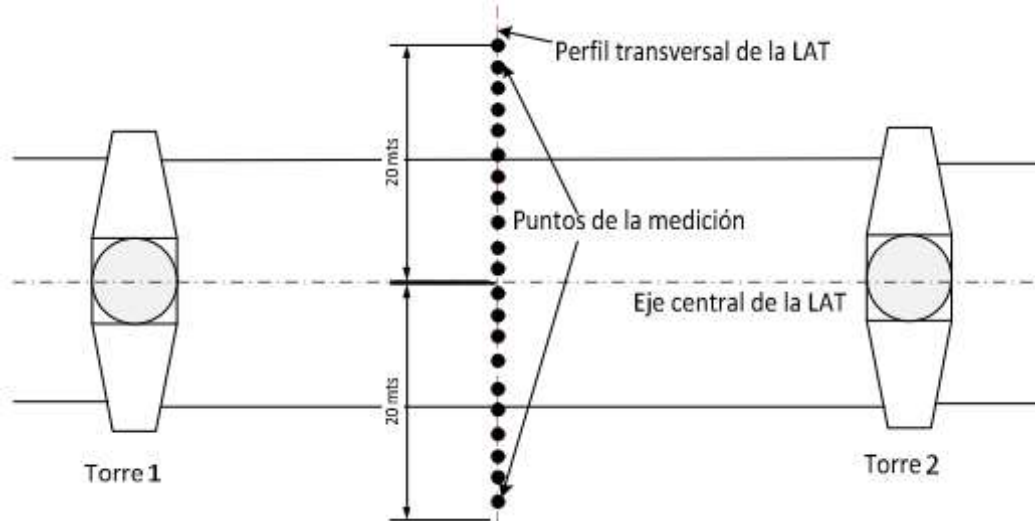
**Figura 1. Perfil transversal de una línea de alta tensión.**

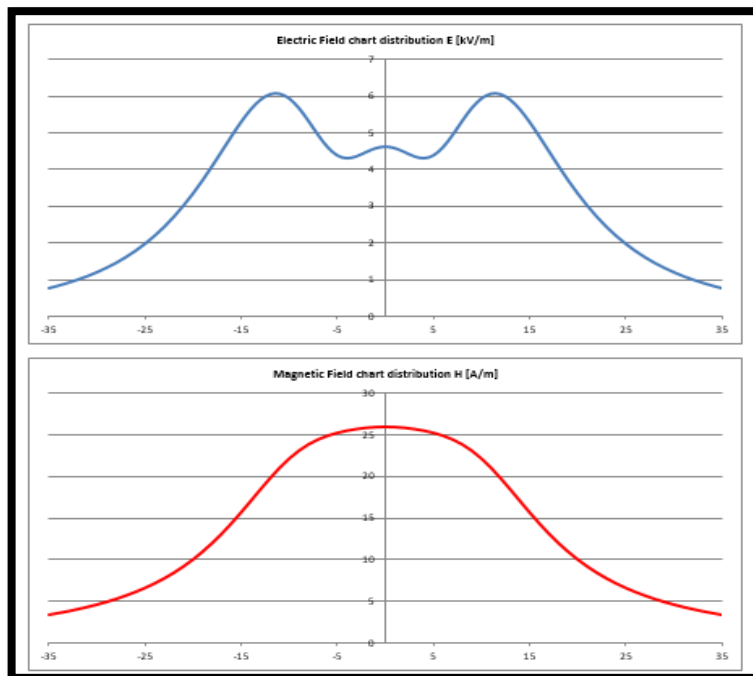
**Figura 4. Comportamiento del campo eléctrico y magnético en una línea de transporte eléctrico.**

Lo más importante de las mediciones es el observar cómo se comportan los campos eléctricos y magnéticos (**fig.4**) en las líneas de transmisión, así como la intensidad máxima que se puede llegar a obtener en la zona de servidumbre y alrededores de la línea.

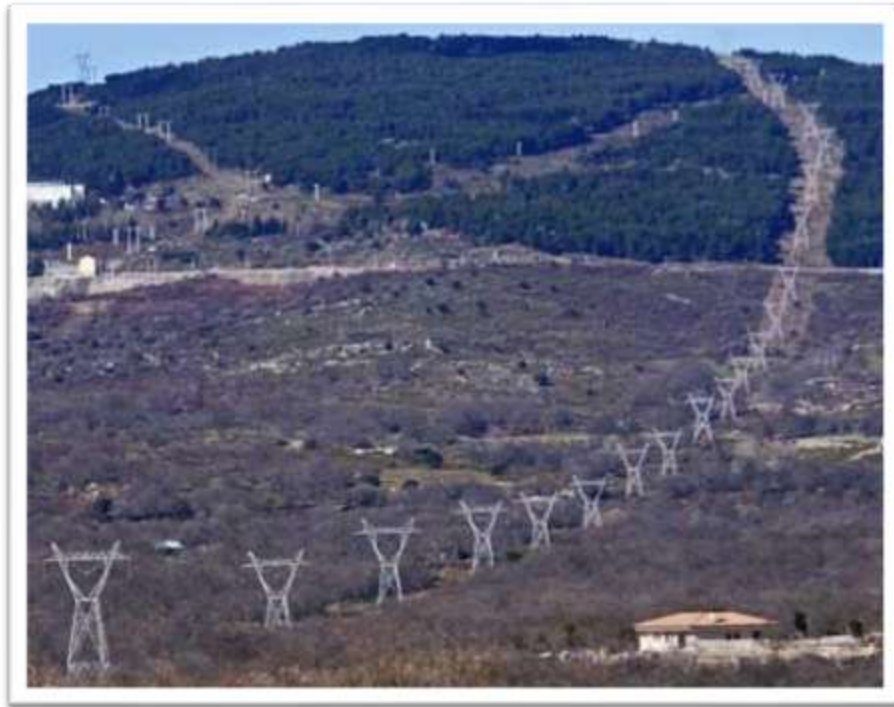
**Figura 8. Zona de servidumbre y ubicación de apoyos de una línea de transmisión.**

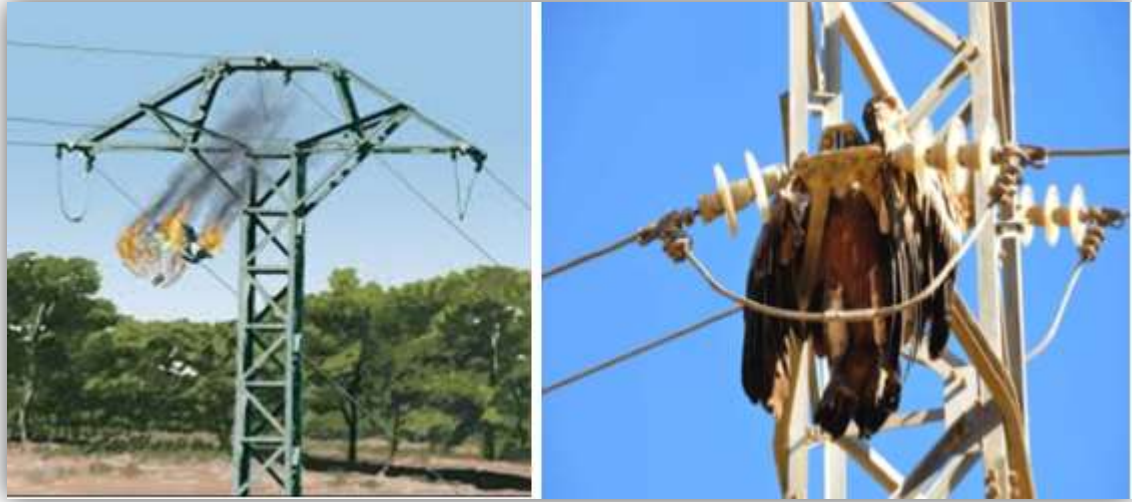
**Figura 12. Electrocción de aves en postes de distribución de energía.**

Los operadores de red ven claramente las consecuencias de la electrocución de aves, pues el cableado de los tendidos eléctricos sufre graves daños por este problema, ya que a medida que se electrocutan las aves, como se ve en la **fig. 12**, se deterioran los conductores por las grandes corrientes circulantes debido al arco eléctrico generado por la falla ocasionada.

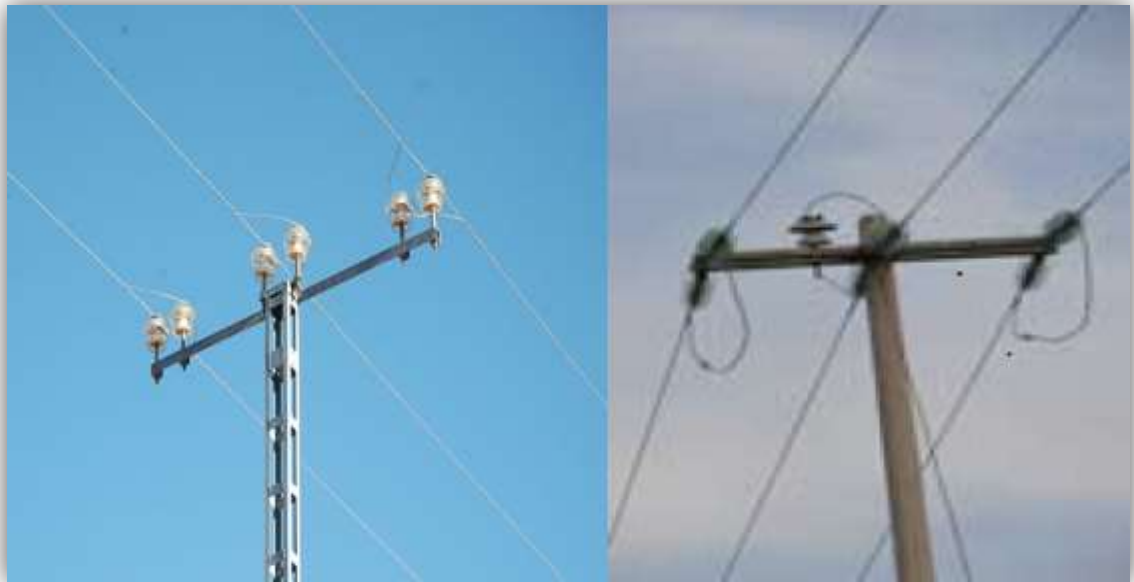
**Figura 17: Poste de alineación con montaje cero con aisladores rígidos y conductores por encima de la cruceta.**

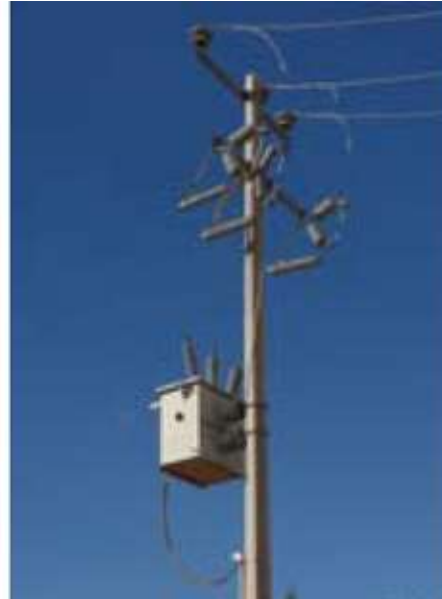
**Figura 18: Apoyo de fin de línea con seccionador de corte al aire situado en el vástago.**

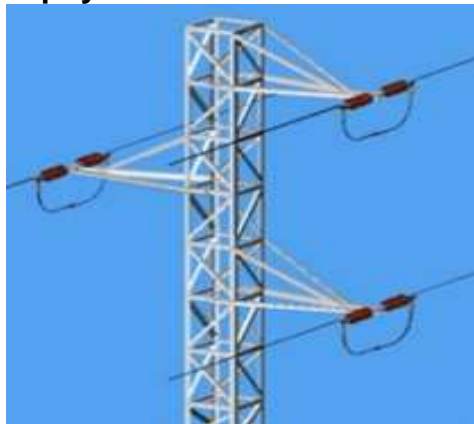
**Figura 19: Apoyo de alineación tresbolillo con aisladores rígidos.**

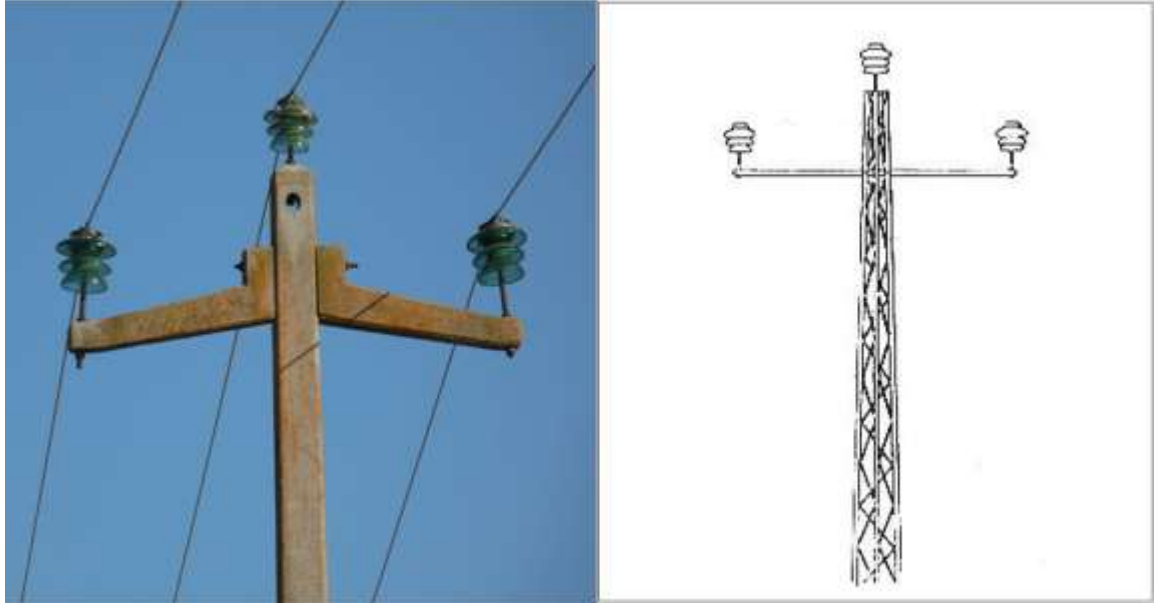
**Figura 20: Apoyo de alineación con montaje uno y aisladores rígidos.**

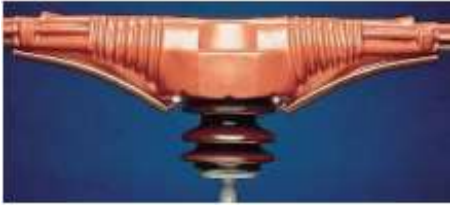
<p>Diseñado para proteger a las aves y los animales de los conductores energizados, incluye brazos de extensión para permitir que se ajusten a conductores doblados.</p> <p>Aplicación hasta 35 kV en aisladores tipo poste.</p>	<p>CONNECTIVITI ENERGY</p>	<p>\$ 1.621.620</p>	<p>Línea viva</p>
<p>Cubierta protectora para aves <b>BCIC-12D/5.5-PIN-3</b></p>

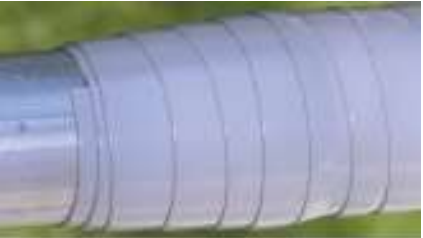
<p>Cinta para proteger y aislar cables desnudos y barrajes en media tensión hasta 35 kV contra contactos accidentales. Para tensiones menores a 15 kV aplicar una capa. De 15 kV hasta 35 kV aplicar dos capas.</p>	<p>CONNECTIVITI ENERGY</p>	<p>\$ 282.902</p>	<p>Es necesario desenergizar la línea</p>
<p>Tubo aislante <b>MVCC-G</b></p>

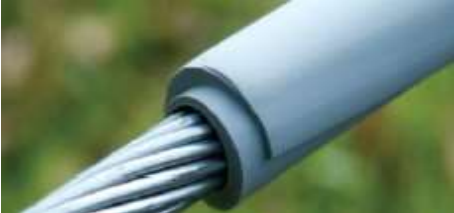
<p>Cubierta aislante para proteger los conductores desnudos en media tensión, de cualquier contacto accidental en los apoyos del cableado.</p>	<p>CONNECTIVITI ENERGY</p>	<p>Precio entre \$ 28.960 Y \$ 57.381</p>	<p>Línea viva</p>
<p>Protección para animales <b>MVLC</b></p>

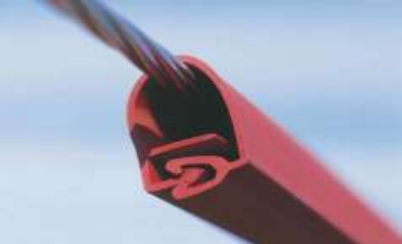
<p>Protección aislante para conductores desnudos en media tensión hasta 35 KV.</p>	<p>CONNECTIVITI ENERGY</p>	<p>MVLC-18-A/U: rolo x 75 m: \$ 63.618 MVLC-18-A/U: rolo x 75 m: \$ 81.081</p>	<p>Línea viva</p>

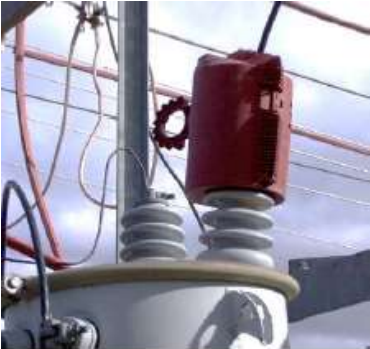
<p data-bbox="732 704 1077 1029">Protección y aislamiento para los bujes de transformadores. Nivel de tensión 15 a 35 KV. Impide el contacto de los animales con las partes vivas del transformador</p>	<p data-bbox="1108 834 1339 899">CONNECTIVITI ENERGY</p>	<p data-bbox="1419 850 1549 883">\$ 81.081</p>	<p data-bbox="1654 850 1806 883">Línea viva</p>

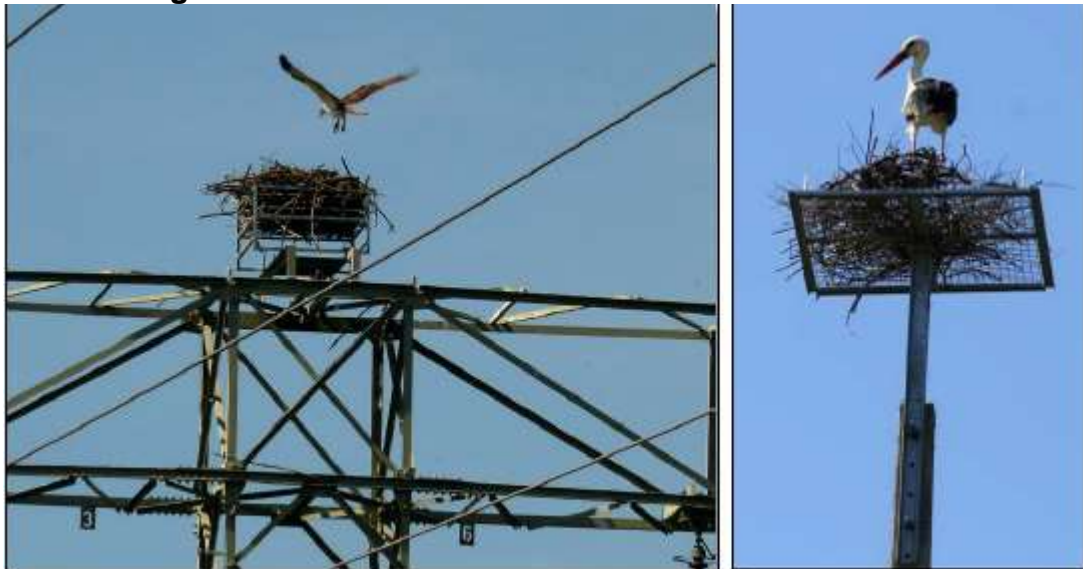
**Figura 33: (a) águila pescadora anidando en plataforma de anidación artificial en línea de transmisión en Alemania; (b) cigüeña anidando en dispositivo artificial en Argelia**

- Las plataformas deben situarse perpendicularmente al viento predominante.
- No usar disuasorios de nidos cerca de los lugares donde estos ya existen, pues de fallar dicho nido, las aves tenderán a moverse al lugar más cercano.
