**EVALUAR LA INSTALACIÓN DEL SISTEMA DE PROTECCIÓN CONTRA  
DESCARGAS ATMOSFÉRICAS, DRENADOR DE SOBRETENSIONES POR  
DISPERSIÓN (DSD), EN LA LÍNEA DE TRANSMISIÓN BARBOSA-CIMITARRA,  
115 KV DEL STR DE ESSA ESP**

**UNIVERSIDAD INDUSTRIAL DE SANTANDER  
FACULTAD DE INGENIERÍAS FÍSICO-MECÁNICAS  
ESCUELA DE INGENIERÍA ELÉCTRICA, ELECTRÓNICA Y DE  
TELECOMUNICACIONES  
ESPECIALIZACIÓN EN SISTEMAS DE DISTRIBUCIÓN DE ENERGÍA  
ELÉCTRICA  
BUCARAMANGA  
2015**

**Monografía presentada como requisito para optar al título de  
Especialista en Sistemas de Distribución de Energía Eléctrica**

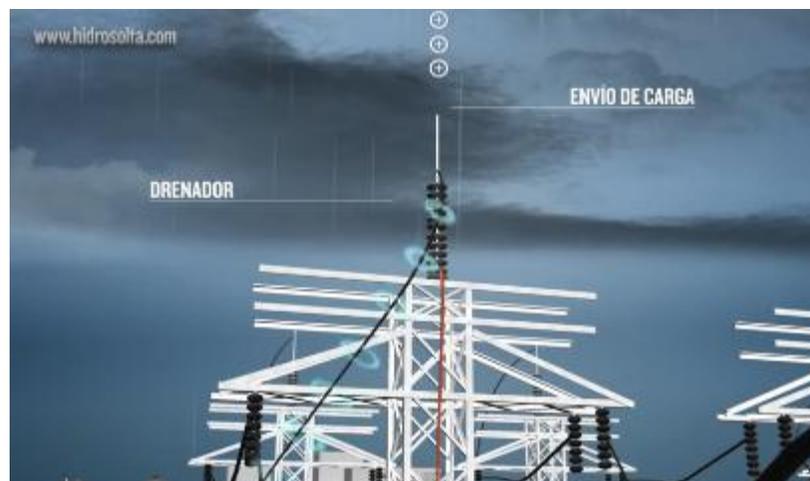
Figura 3. Principio de funcionamiento parte activa del Drenador de Sobretensiones por Dispersión

Su función principal la cumple creando un punto de referencia para la nube, diferente a la tierra y generando así una zona de protección.

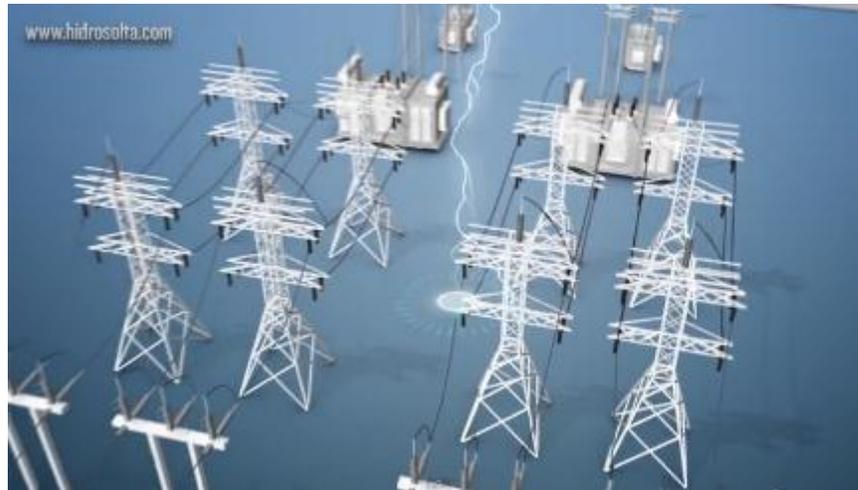
Figura 4. Diagrama de una descarga en un sistema de transmisión

El Drenador de Sobretensiones por Dispersión es un mecanismo diseñado de forma tal que selecciona el ancho de banda de la energía destructiva, proveniente de una descarga atmosférica o de una sobretensión en la red, dirigiéndola a tierra, evitando así daños en los equipos y protegiendo la vida humana.

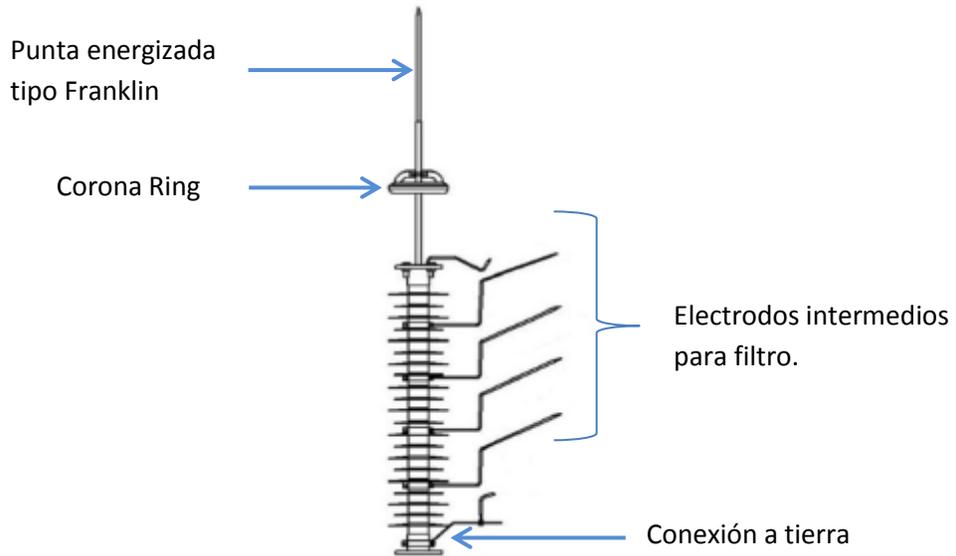
Figura 5. Partes del módulo activo del Drenador de Sobretensiones por Dispersión

Es un dispositivo diseñado y construido por el ingeniero Humberto Arenas, distribuido por Silda de Colombia, compuesto por una parte activa para protección y dominio de sobretensiones transitorias así como también de descargas atmosféricas, conformada por un circuito híbrido R-C que aprovecha las características aislantes del aire y el efecto apantallador de una punta energizada tipo Franklin, con electrodos adecuadamente espaciados teniendo en cuenta la altura con respecto al mar del lugar donde ha de ser instalado.

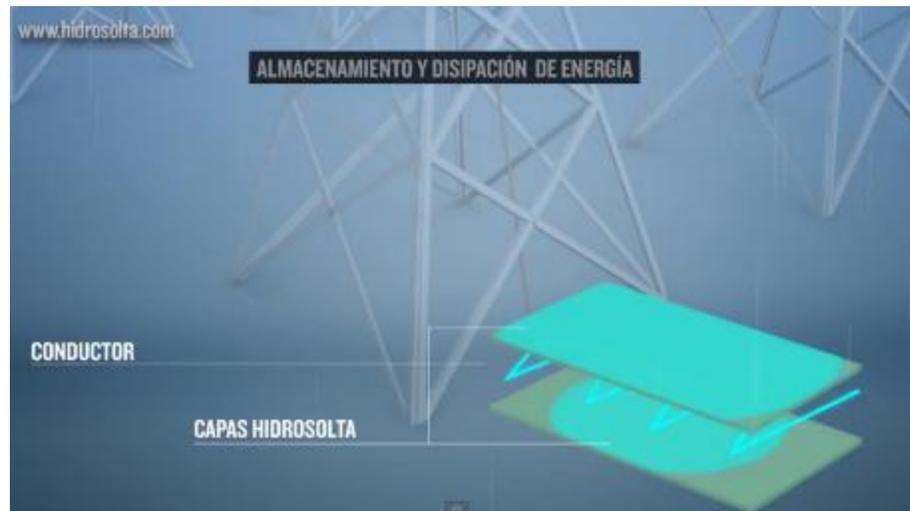
Figura 6. Funcionamiento parte pasiva del Drenador de Sobretensiones por Dispersión

La parte pasiva del dispositivo se compone de un sistema de puesta a tierra capacitivo que permite por su concepción híbrida, la efectividad de la hidrosolta; su funcionamiento se evidencia por el electrodo de puesta a tierra que da una mayor superficie de contacto eléctrico con la hidrosolta y por lo tanto con el sistema de puesta a tierra. El electrodo de puesta a tierra ubicado dentro de un foso con la hidrosolta, representa una de las placas del capacitor almacenador de energía transitoria, la otra placa la conforma el terreno circundante y así drena la energía transitoria acumulada en el capacitor.

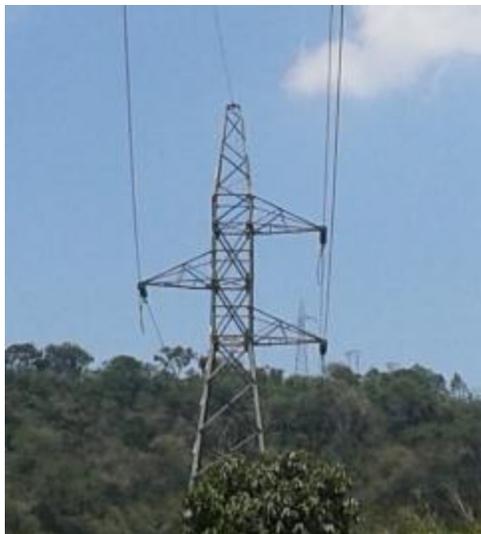
Figura 7. Estructura tipo 1 X 1 1 (115 kV, Retención, un circuito, un conductor por fase) en celosía, para suspensión son tipo 1 A 1 1

La línea fue construida por ESSA en convenio con el ICEL (Instituto Colombiano de Energía Eléctrica) durante 1981 y puesta en servicio en 1982, tiene una longitud total de 60,97 kilómetros, con 147 estructuras en celosía de una altura promedio de 25 metros.

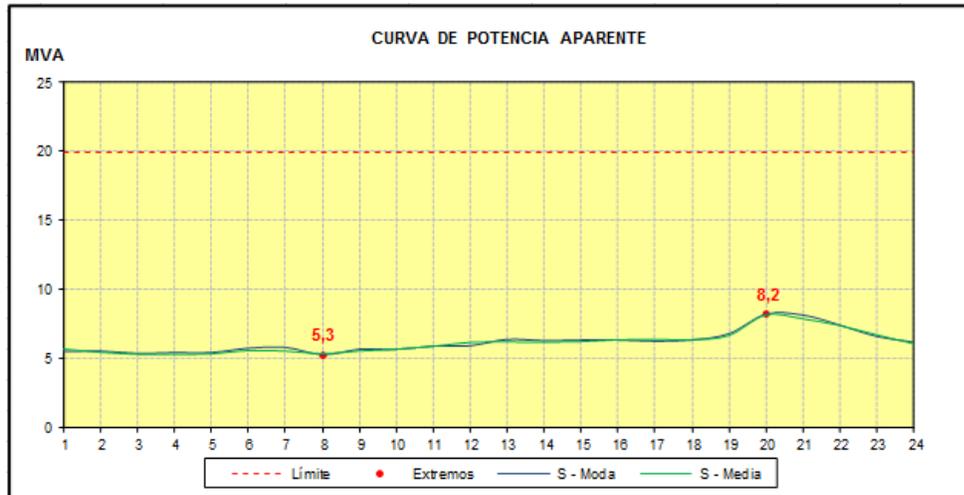
Gráfico 1. Curva de demanda diaria, línea 312, Barbosa-Cimitarra

El conductor utilizado para atender la demanda del centro de consumo fue 397,5 ACSR, con capacidad de corriente de 595 amperios. La demanda atendida en el municipio de Cimitarra se muestra en la siguiente gráfica en forma global.

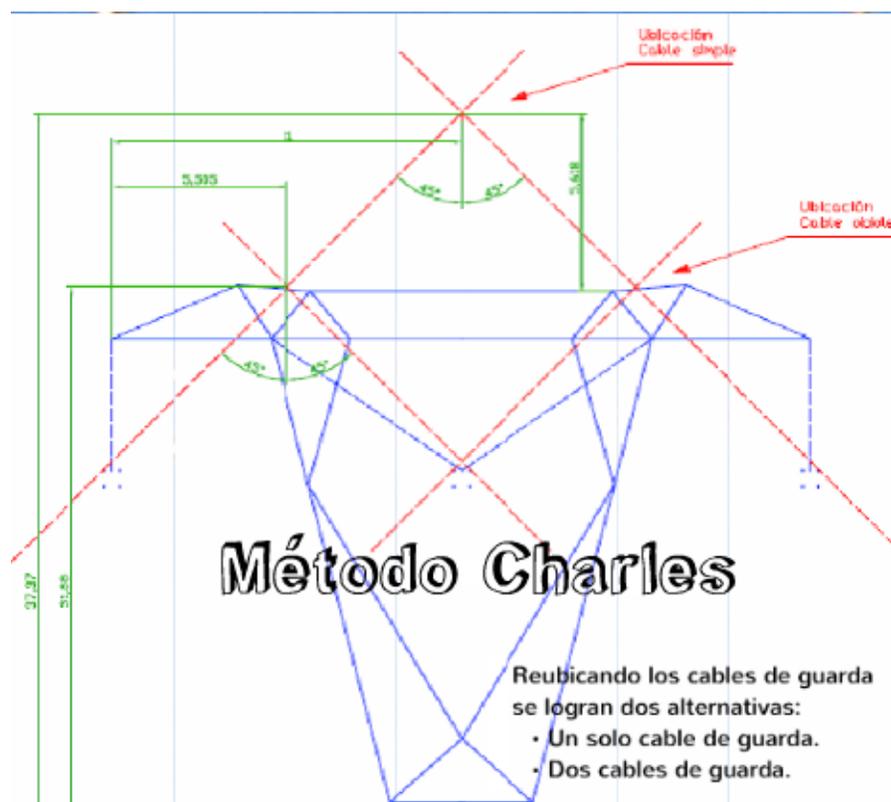
Figura 8. Método Charles, para torre coplanar horizontal y torres tipo 1 A 11,1 X 11

Equipo de Trabajo Mantenimiento de Líneas, se pudo constatar que existe un error en la ubicación del cable de guarda, ya que no coinciden con ninguno de los métodos existentes( porque los ángulos obtenidos en la medición son diferentes de los métodos expuestos), Charles, Wagner-Mac Cann y Electrogeométrico, por lo que las descargas atmosféricas pueden burlar el blindaje instalado y producir salidas forzadas más fácilmente, y seguidamente se describe en las figuras 8, 9 y 10, su desarrollo geométrico.

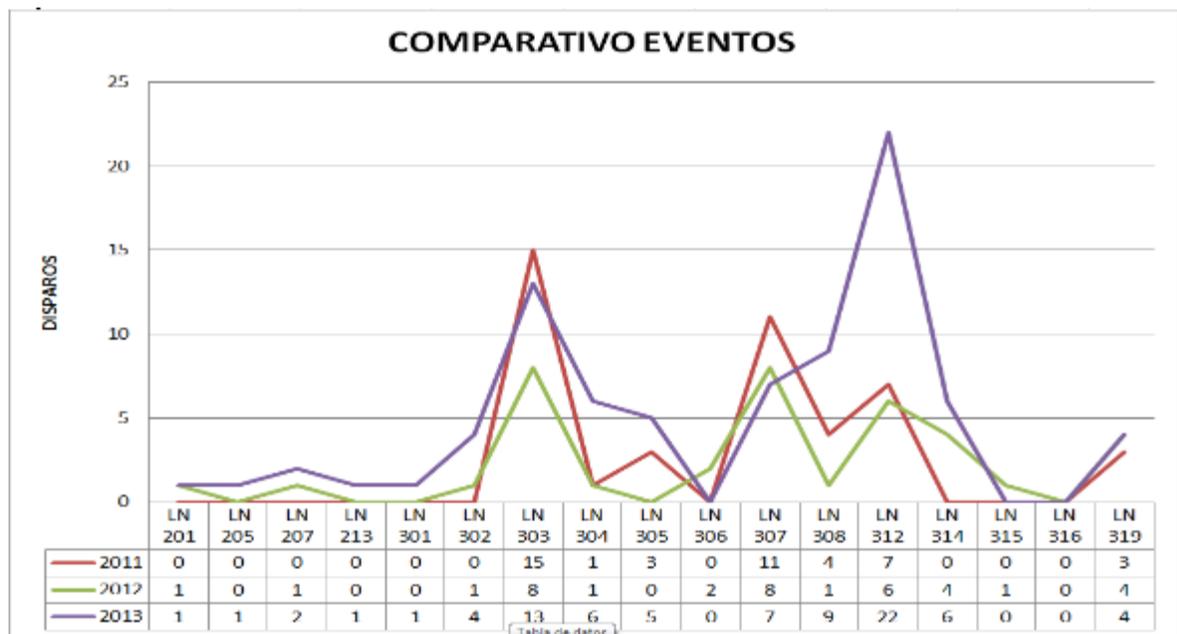
Gráfico 2. Comparativo entre eventos de las líneas de STR de ESSA

Como puede apreciarse, la línea 312 presentó un aumento considerable de las salidas por descargas atmosféricas, que casi llegó a duplicar las salidas de las otras líneas en ese mismo año.

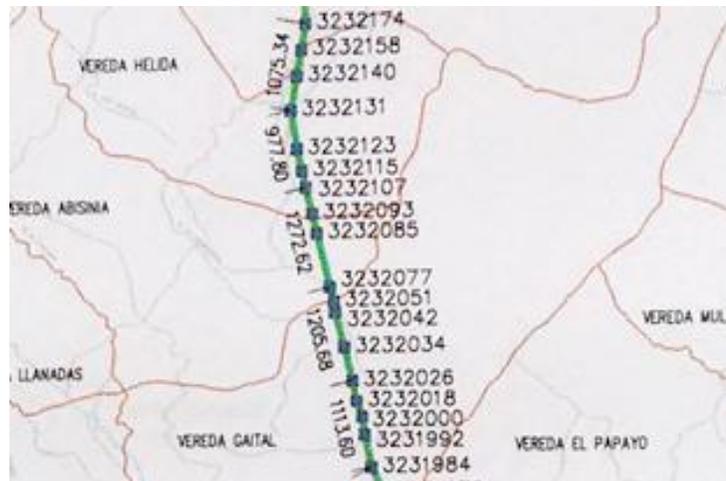
Gráfico 3. Intervalo 1, torres 38 a 53. Sector vereda La Héliida, vano promedio 285 metros

Intervalo uno; sector comprendido entre las estructuras 38 a la 53, conocido como La Héliida, en el municipio de Vélez a más de 2000 metros sobre el nivel del mar, cuyo nivel cerámico es 180, con un total de 16 torres.

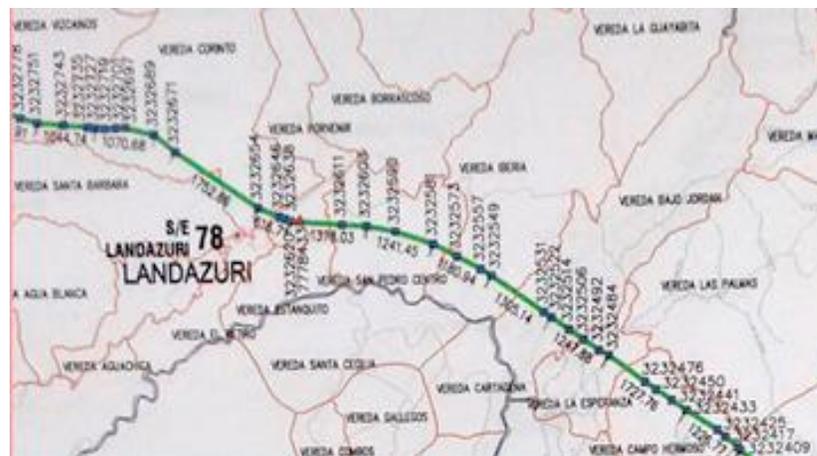
Gráfico 4. Intervalo 2, torres 76 a 109, sector Landázuri, vano promedio 540 metros

Intervalo dos; sectores comprendidos entre las estructuras 76 y 77, 85 a 99, 103, 104 y 106 a 109, que van desde límites del corregimiento Alto Jordán hasta la cabecera municipal de Landázuri, a lo largo de la vía conocida como troncal del Carare, cuya altura promedio sobre el nivel es de 955 metros y con nivel ceráunico de 160, atraviesa el piedemonte sur occidental de la cordillera oriental que limita con el río Magdalena; en total son 23 torres.

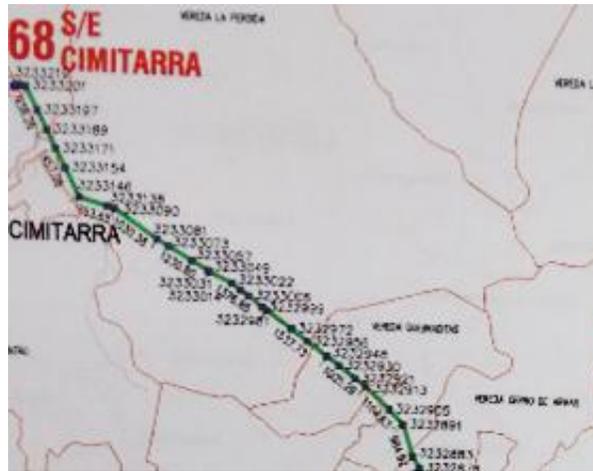
Gráfico 5. Intervalo 3, torres 120 a 140, sector Cimitarra, vano promedio 350 metros

Intervalo tres; sector comprendido entre las estructuras 120 a 140, que va desde límite del municipio de Landázuri, pasando por la vereda La Perdida, hasta llegar a la cabecera municipal de Cimitarra, con una altura promedio de 200 metros sobre el nivel del mar y un nivel ceráunico 160 por la zona de confluencia de la cordillera occidental y el río Magdalena; en total son 21 torres.

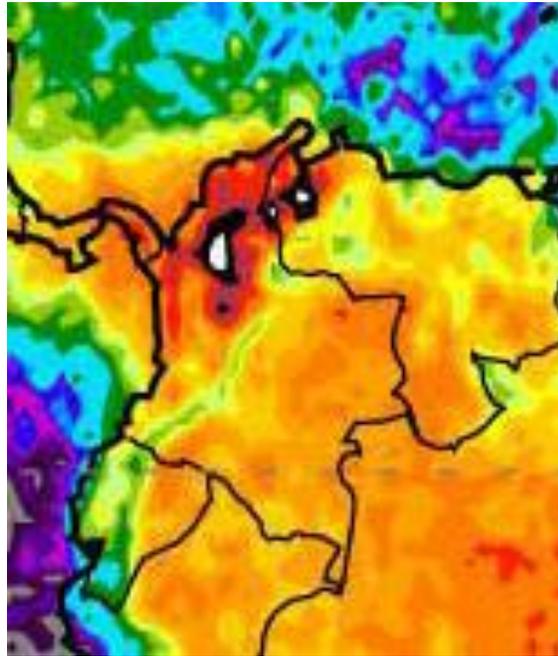
Figura 14. Observaciones de la distribución global de rayos en Colombia. 1995/2003

Tuvo en cuenta las observaciones realizadas por OTD (Optical Transient Detector), proyecto de la NASA que muestra los cambios momentáneos en una escena óptica los cuales indican la ocurrencia de un rayo. Como consecuencia de esas mediciones y las realizadas por el ing. Torres, se planteó el ajuste de la norma para condiciones tropicales como las de nuestras regiones.

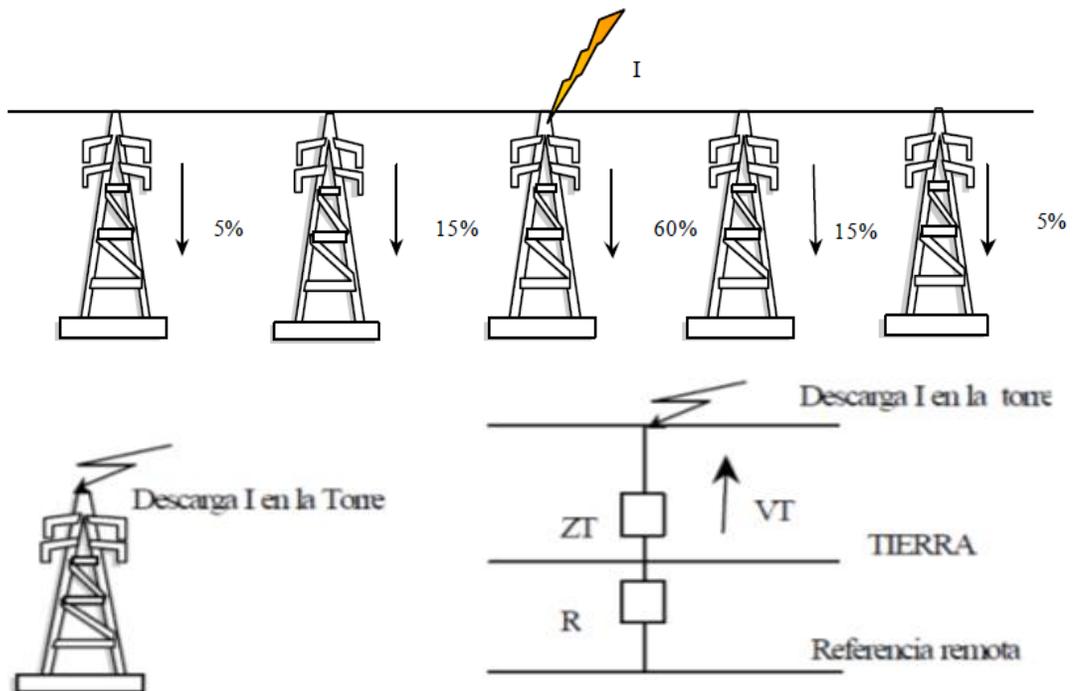
Figura 15. Distribución de la intensidad de corriente por el impacto de una rayo sobre la torre, circuito equivalente y porcentaje de drenaje del evento

$Z_T$ =Impedancia de la torre,  $V_T$ =Tensión en la torre,  $R$ =Resistencia al pie de la torre

En éste caso, se aplican los valores de corriente registrados en los relés de protecciones al estudio, y se observa que no difieren mucho de lo planteado por la referencia; como consecuencia se puede aplicar para la línea 312.

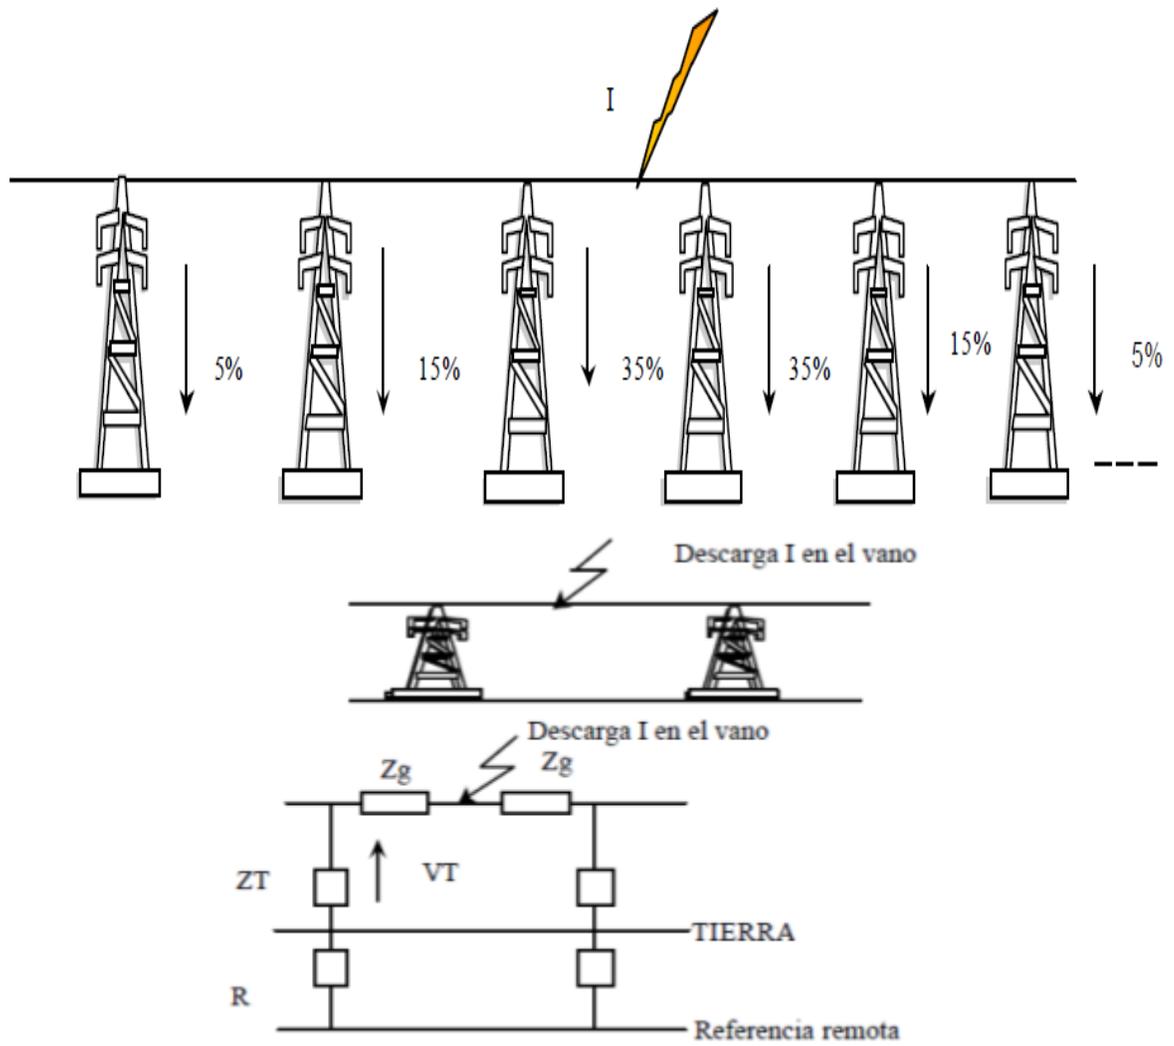
Figura 16. Distribución de la intensidad de corriente por el impacto de una rayo sobre la torre, circuito equivalente y porcentaje de drenaje del evento

ZT=Impedancia de la torre, VT= Tensión en la torre, R=Resistencia al pie de la torre,  
Zg=Impedancia del cable de guarda

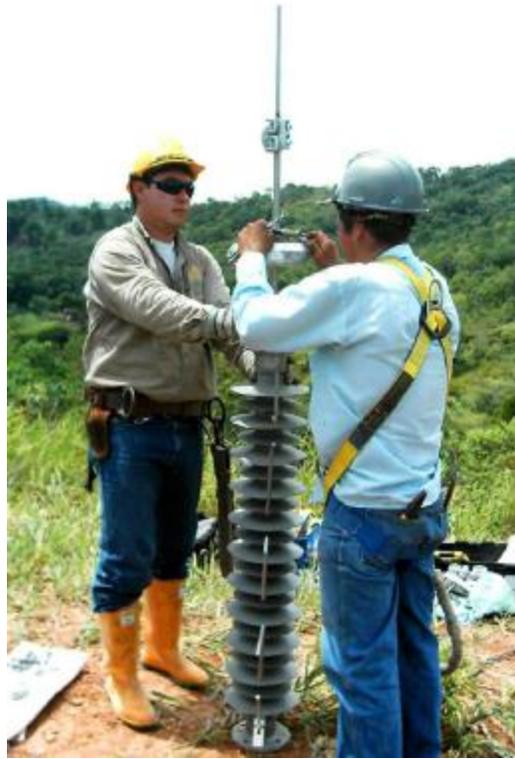
Figura 13. Armado del DSD, aislador, varilla y filtros

flotantes que son divisores de esfuerzos eléctricos, a saber, dos fijos, el que está energizado y la conexión a tierra.

- Aislador station-post; el material constitutivo puede ser cerámico o polimérico, con platos galvanizados en caliente, con altura mínima de 1,10 m, BIL 450 kV (Norma IEEE 1313,1), corona ring de 20 cm de diámetro y un diámetro mínimo de 5 pulgadas.
- Aislador line-post; en material y características iguales al anterior, sólo que su función es servir de soporte para permitir la conexión de la fase a la varilla y no tiene corona ring.
- Accesorios para la instalación; se componen de tornillería que fija las bases de los aisladores a los herrajes y ángulos soporte para los aisladores, conector en T tipo pesado par la conexión de la fase a la varilla.
- Radio de cobertura; para la parte activa se tiene que desde el punto de instalación tiene una radio de 800 m, aproximadamente desde la torre instalada mínimo el vano anterior y posterior, se garantiza la captación de descargas.

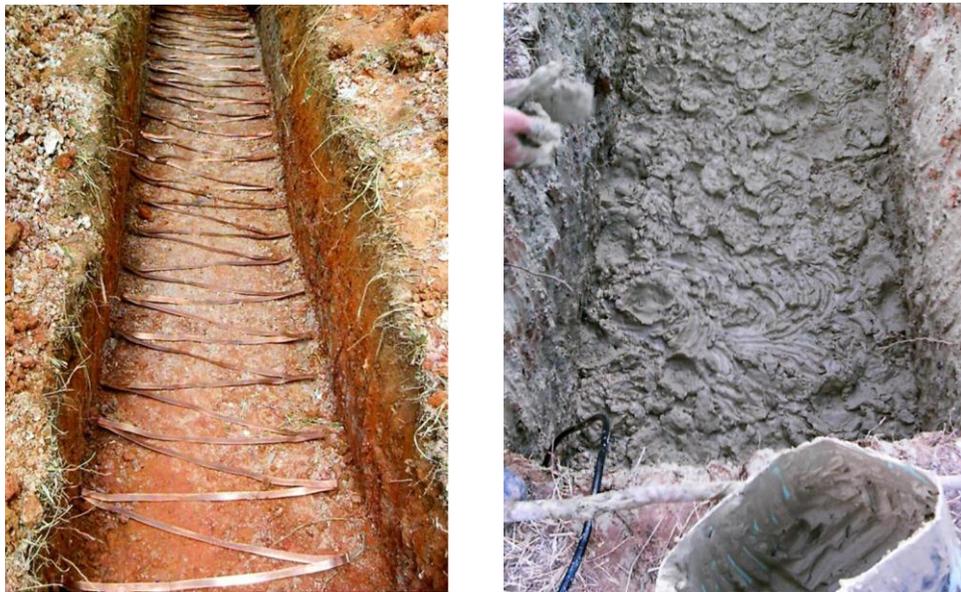
Figura 18. Instalación electrodo capacitivo, detalle lámina de cobre, Hidrosolta

- Electrodo de puesta a tierra; requiere de una excavación en tierra, que depende de las mediciones de la resistividad del terreno y del SPT hallados, con una profundidad mínima de 60 cm, en el fondo se instala una malla metálica, luego se aplica una capa inicial de Hidrosolta (sugerida por el fabricante) de 1 cm de espesor, posteriormente se instala el electrodo ( lámina de cobre de 25 mm de ancho y 2 mm de espesor) a lo largo de la excavación, posteriormente se aplica otra capa igual, se instala otra malla metálica, se hace la conexión del electrodo instalado a la conexión de puesta a tierra por medio de una soldadura y se rellena la excavación. Las mallas metálicas son la para la medición de la capacitancia.
