Pasantía de investigación para el desarrollo del análisis morfodinámico de movimientos en
masa ubicados en los municipios de Rionegro y El Playón, Santander.

Trabajo de Grado presentado como requisito para optar al Título de Geólogo.

Universidad Industrial de Santander
Facultad de Ingenierías Físicoquímicas
Escuela de Geología
Bucaramanga

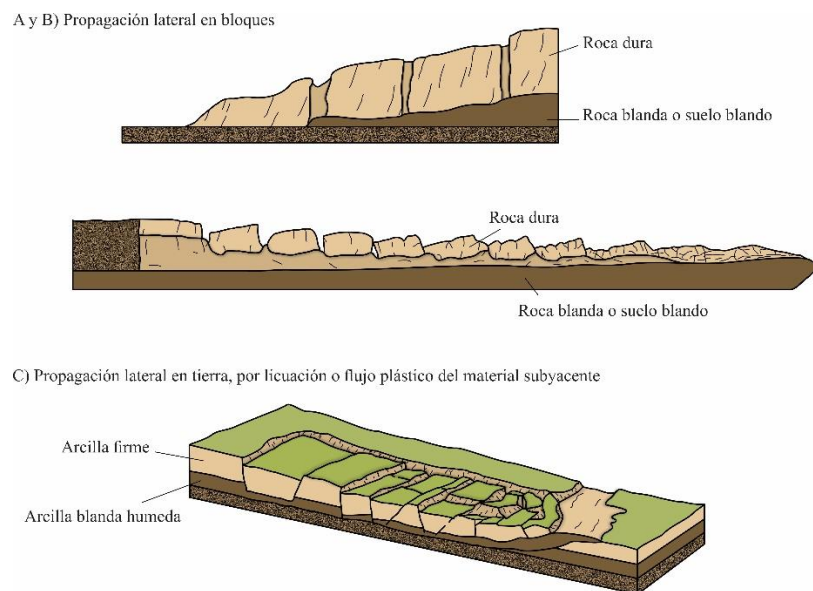
Diagrama de casos de propagación lateral.

- **Propagación lateral en bloque:** Una masa rocosa subhorizontal, que cubre material más blando, se fragmenta en bloques grandes, provocando la extrusión del material blando por entre las fracturas, las cuales pueden rellenarse a presión por el material más disgregado. El movimiento en este caso es muy lento.

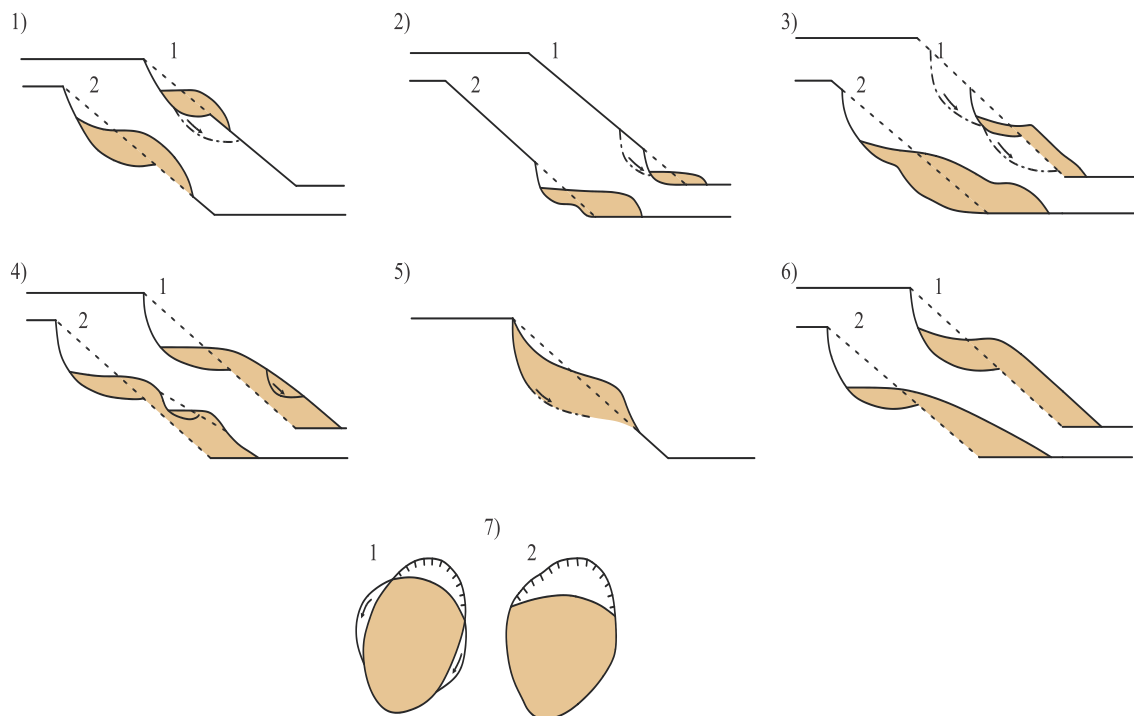
Distribución de la actividad.

- **Distribución de la actividad:** Con este término se trata de establecer espacialmente la parte de la masa que se está moviendo, con referencia a la superficie de falla. Se considera que el movimiento puede encontrarse en cualquiera de las siguientes situaciones:

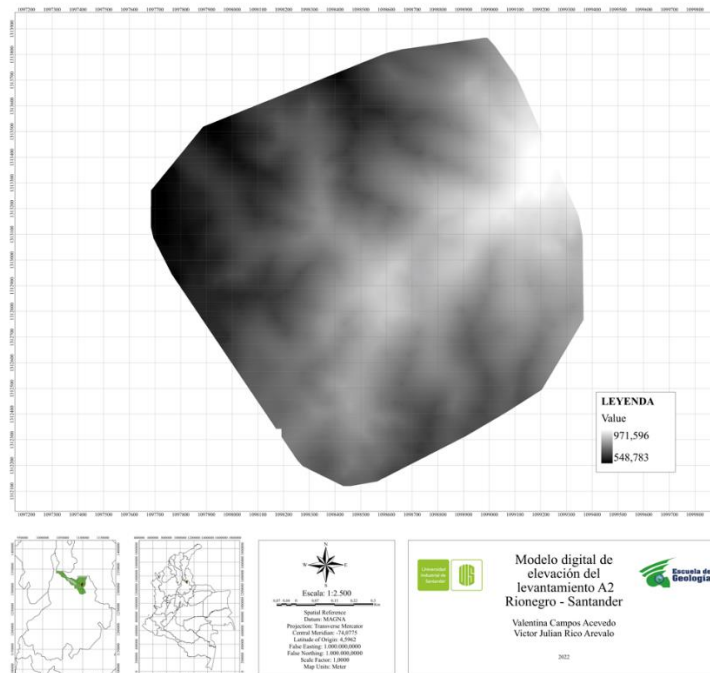
Figura 16

Modelo digital de elevación para el levantamiento A2.

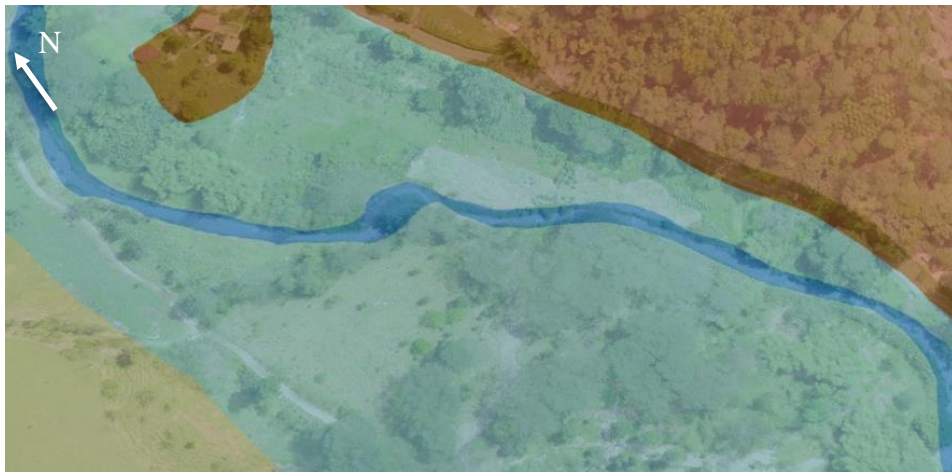
Figura 25

Cauce de la quebrada silgará ubicada en el levantamiento A1. Imagen obtenida de Google Earth desde las coordenadas N:1.310.857,68 E:1.098.484,06.

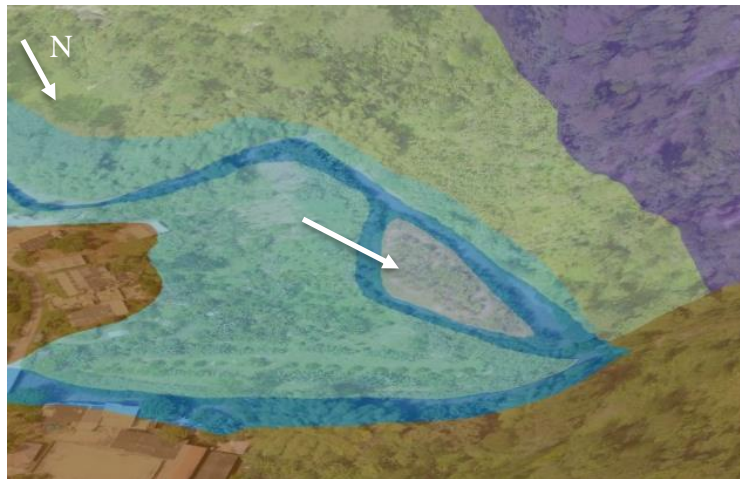
Barra puntual menor ubicada en el cauce de la quebrada Silgará en el levantamiento A1.

Imagen obtenida de Google Earth desde las coordenadas N:1.310.418,25 E:1.098.594,64.

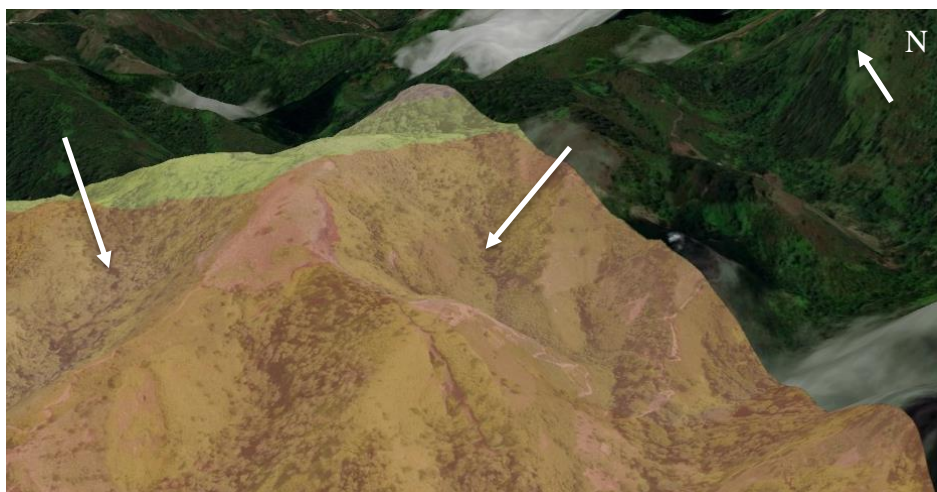
Figura 37

Ladera cóncava de pendiente muy inclinada ubicada en el levantamiento A1. Imagen obtenida de Google Earth desde las coordenadas N:1.310.929,42 E:1.099.450,91.

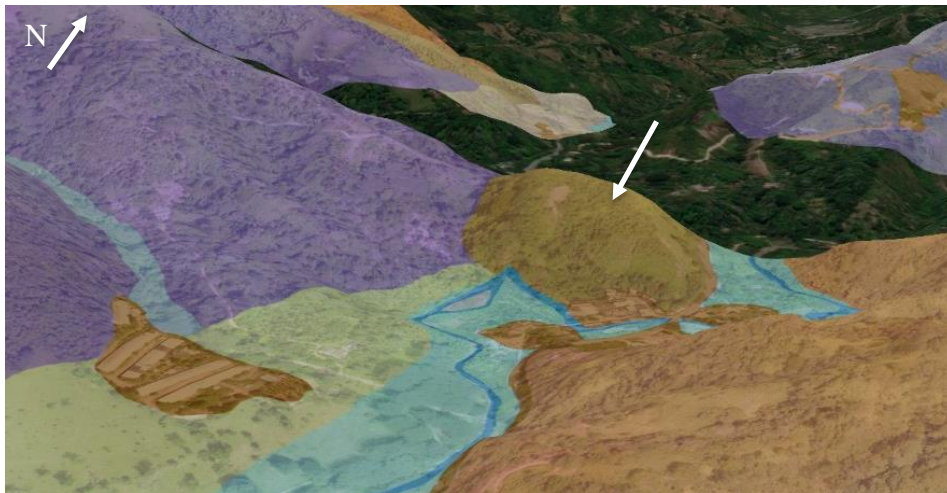
Figura 39

Lomo poco disectado de pendiente muy inclinada ubicado en el levantamiento A1. Imagen obtenida de Google Earth desde las coordenadas N:1.311.668,74 E:1.098.333,11.

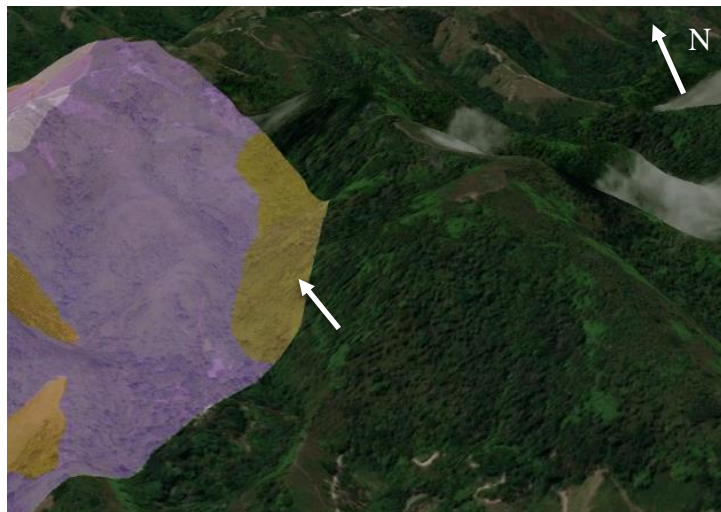
Figura 43

Ladera muy inclinada de cerro remanente ubicado en el levantamiento A2. Imagen obtenida de Google Earth desde las coordenadas N:1.312.638,87 E:1.099.230,63.

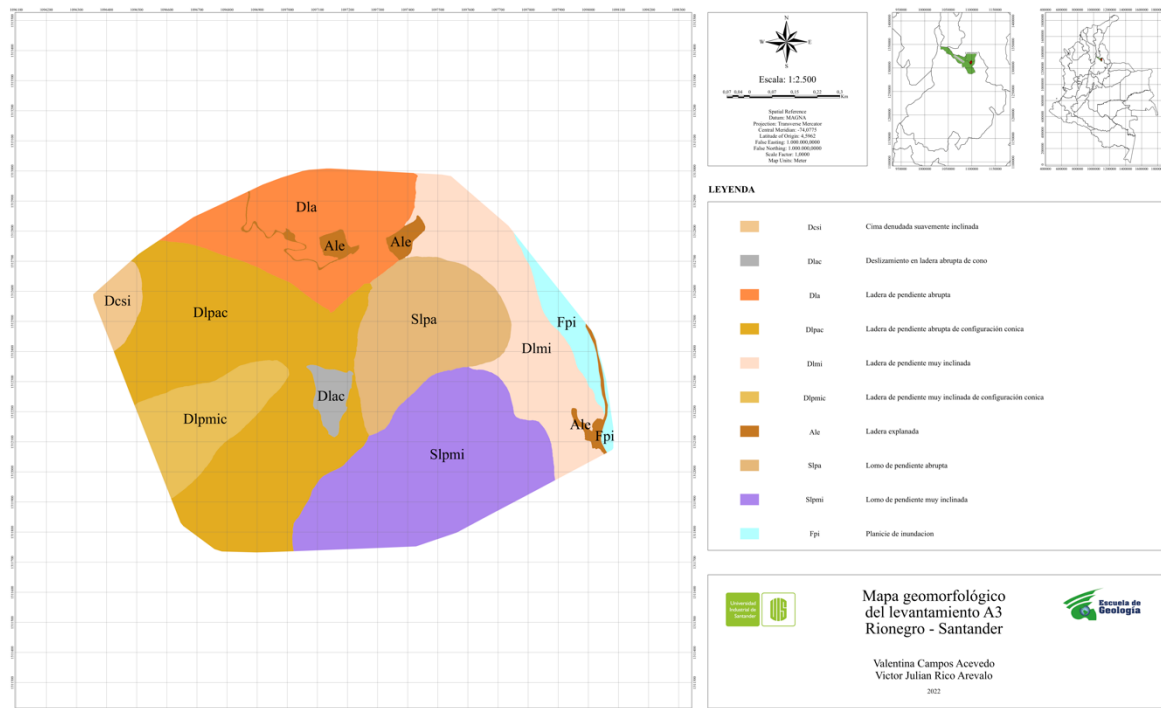
Figura 57

Mapa geomorfológico del levantamiento A3 escala 1:2500.

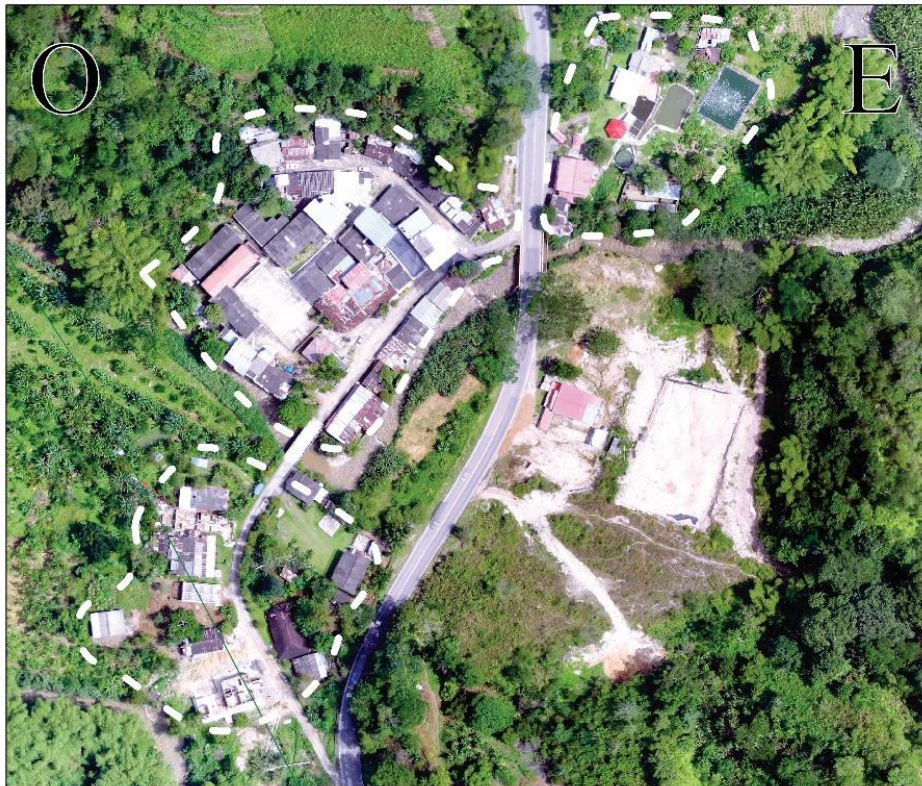
Figura 58

Tejido urbano discontinuo ubicado en el levantamiento A1. Imagen obtenida con dron desde las coordenadas N:1.311.535,37 E:1.98.458,30. Fecha: 24 septiembre 2021.

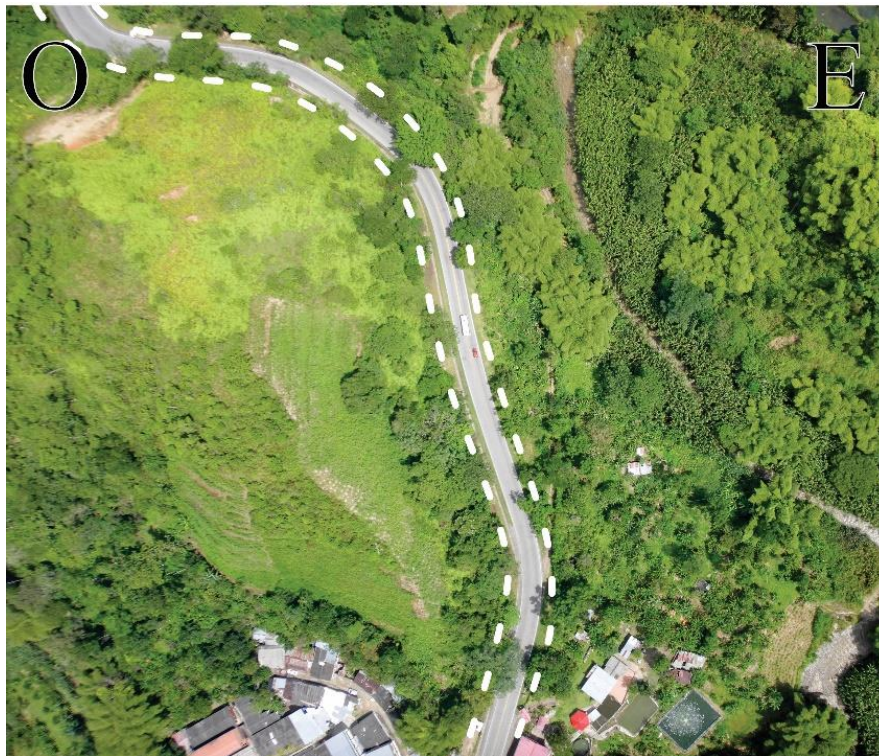
Figura 59

Carretera principal Bucaramanga – Aguachica ubicada en el levantamiento A1. Imagen obtenida con dron desde las coordenadas N:1.311.698,20 E:1.098.477,89. Fecha: 24 septiembre 2021.

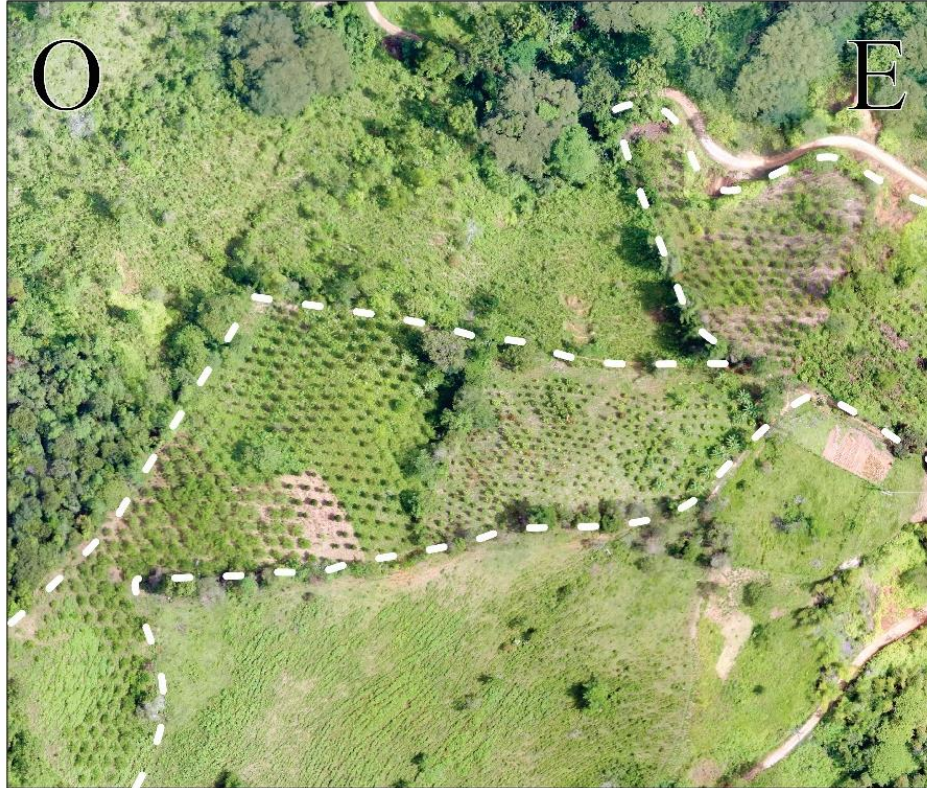
Figura 60

Cobertura que corresponde a territorios dedicados a cultivos cuyo ciclo vegetativo es mayor a un año, produciendo varias cosechas sin necesidad de volverse a plantar (IDEAM, 2010). Se observan cultivos de café, cacao, plátano, entre otros. El área de esta cobertura es de 0.152 km² en el levantamiento A1, 0,051 km² en el levantamiento A2 y de 0.029 km² en el levantamiento A3 y 2.5% del área total.

Cultivos permanentes ubicados en el levantamiento A1. Imagen obtenida con dron desde las coordenadas N:1.311.056,10 E:1.097.394,49. Fecha: 24 septiembre 2021.

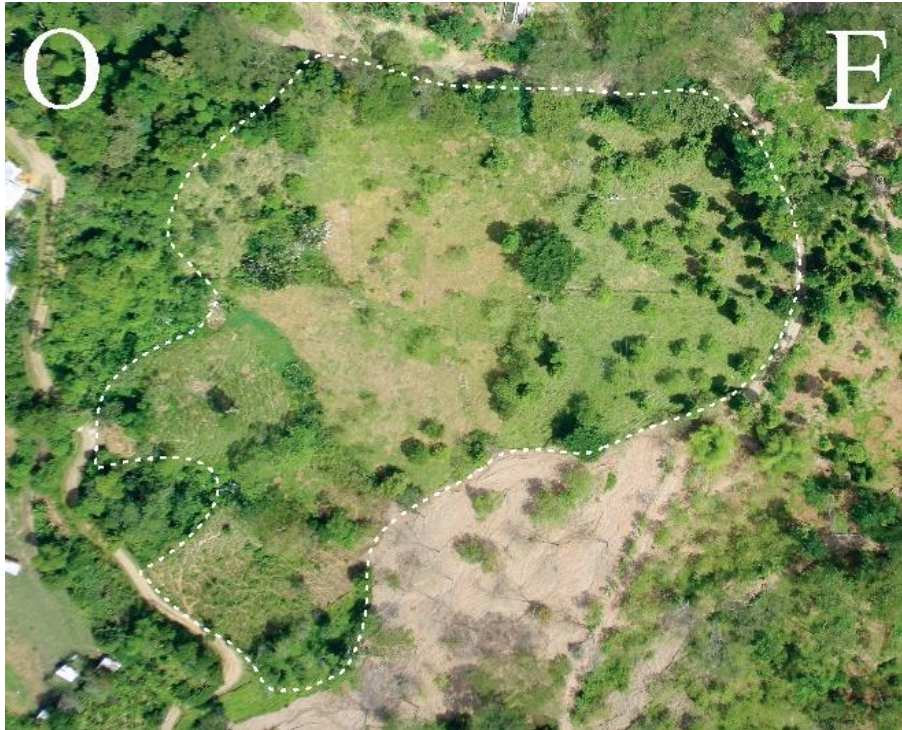
Figura 62

Pastos arbolados ubicados en el levantamiento A1. Imagen obtenida con dron desde las coordenadas N:1.310.622,13 E:1.098.460,09. Fecha: 24 septiembre 2021.

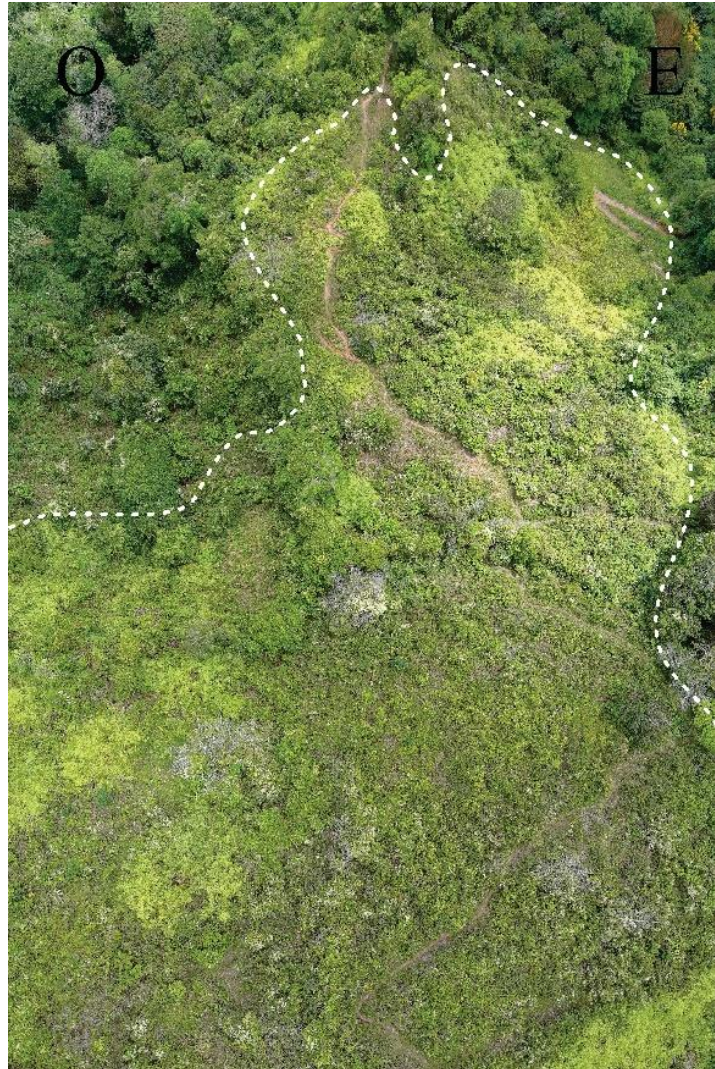
Figura 63

Cobertura que corresponde a pastos y malezas conformando asociaciones de vegetación secundaria, debido principalmente a las pocas prácticas de manejo o se encuentra el terreno en abandono. La altura de la vegetación secundaria es menor a 1.5 m (IDEAM, 2010). Se encuentra principalmente relacionado al bosque fragmentado y pastos arbolados. El área de esta cobertura es de 0.544 km² en el levantamiento A1, 0. 229 km² en el levantamiento A2 y de 0.144 km² en el levantamiento A3 y 9.9% del área total del levantamiento.

Pastos enmalezados ubicados en el levantamiento A3. Imagen obtenida con dron desde las coordenadas N: 1.312.136,44 E: 1.097.317,66. Fecha: 22 julio 2022.

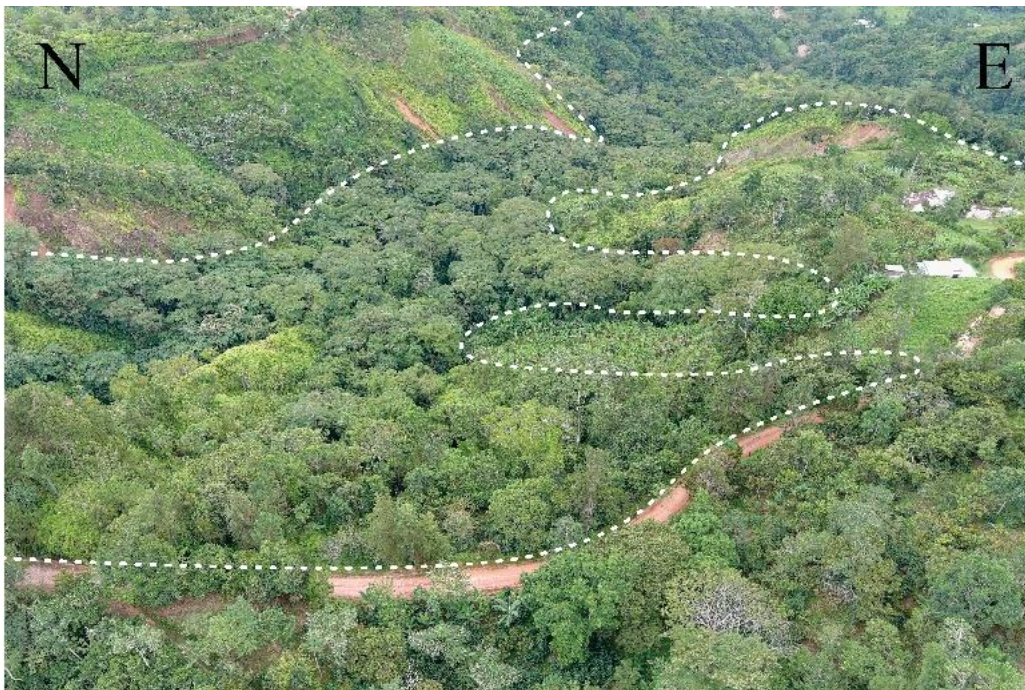
Figura 64

Cobertura que corresponde a las áreas con vegetación de tipo arbóreo, más o menos continuo y denso, que presentan una altura próxima a 15 m y que se encuentra localizada en zonas que no presentan procesos de inundación periódicos (IDEAM, 2010). Se encuentra ubicado principalmente en las partes más altas de la montaña. El área de esta cobertura es de

Bosque denso alto de tierra firme ubicado en el levantamiento A1. *Imagen obtenida con dron desde las coordenadas N:1.310.315,77 E:1.097.310,09. Fecha: 22 julio 2022.*

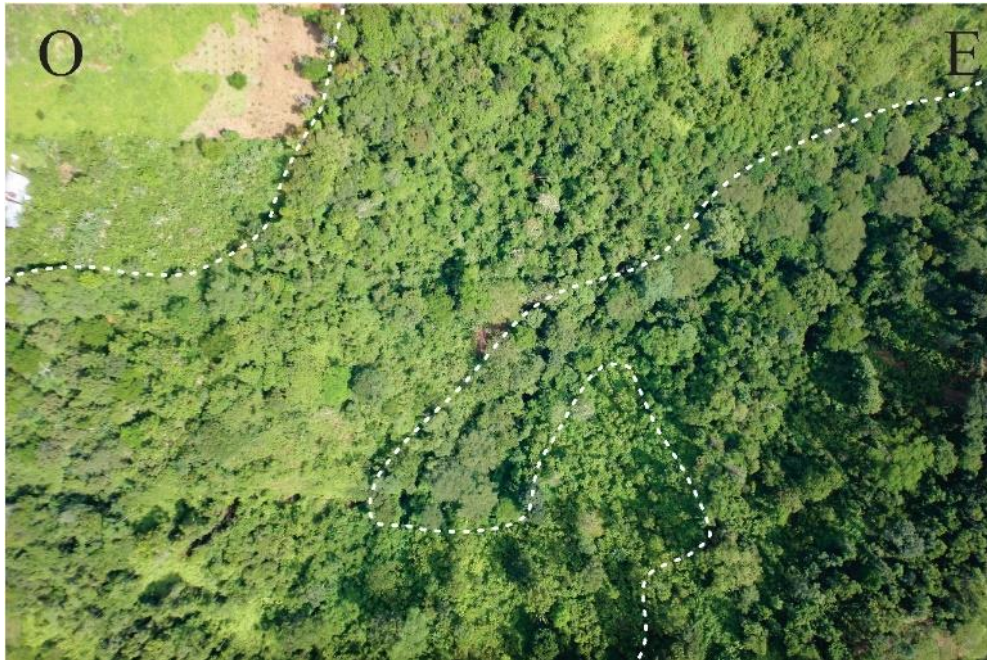
Figura 65

Cobertura que corresponde a las áreas con vegetación arbóreo más o menos continuo y denso, que presentan una altura de entre 5 y 15 m, y que se encuentra localizada en zonas que no presentan procesos de inundación periódicos (IDEAM, 2010). Se encuentra principalmente relacionado con el bosque denso alto y al herbazal denso de tierra firme arbolado. El área de esta cobertura es de 0.449 km² en el levantamiento A1, 0.156 km² en el levantamiento A2 y de 0.351 km² en el levantamiento A3 y 10.3% del área total.

Bosque denso bajo de tierra firme ubicado en el levantamiento A1. Imagen obtenida con dron desde las coordenadas N:1.310.075,55 E: 1.097.604,56. Fecha: 22 julio 2022.

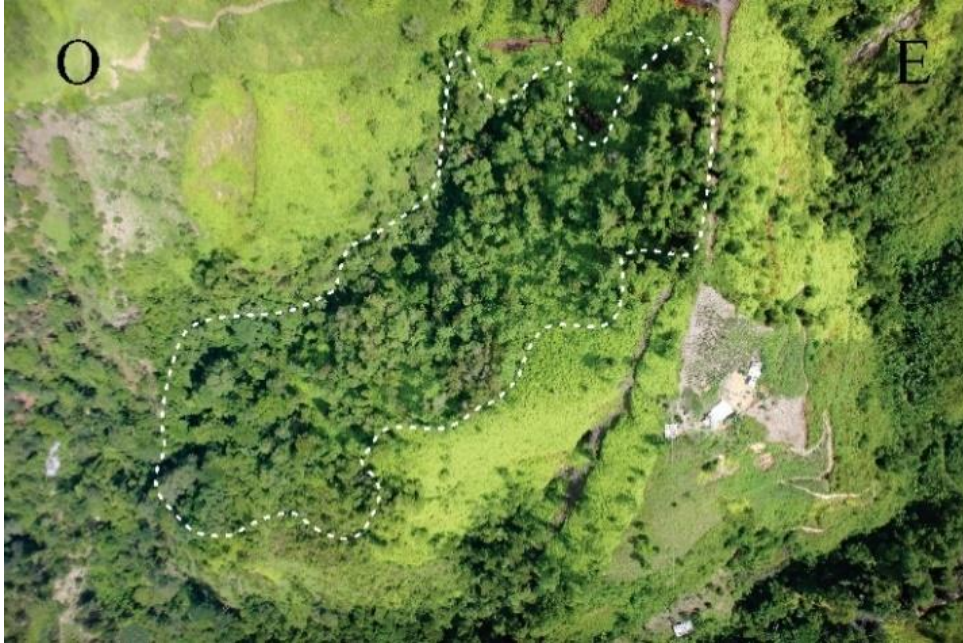
Figura 66

Cobertura que comprende a los terrenos cubiertos por bosques naturales densos o abiertos que se ven interrumpidos por la inclusión de otros tipos de coberturas como pastos, cultivos u otra vegetación (IDEAM, 2010). Se genera principalmente por la interrupción de su crecimiento debido a zonas con pastos enmalezados y herbazales densos. El área de esta cobertura es de 0.855 km² en el levantamiento A1, 0.254 km² en el levantamiento A2 y de 0.255 km² en el levantamiento A3 y 14.7% del área total.

Bosque fragmentado ubicado en el levantamiento A1. Imagen obtenida con dron desde las coordenadas N:1.310.903,88 E: 1.099.198,34. Fecha: 24 septiembre 2021.

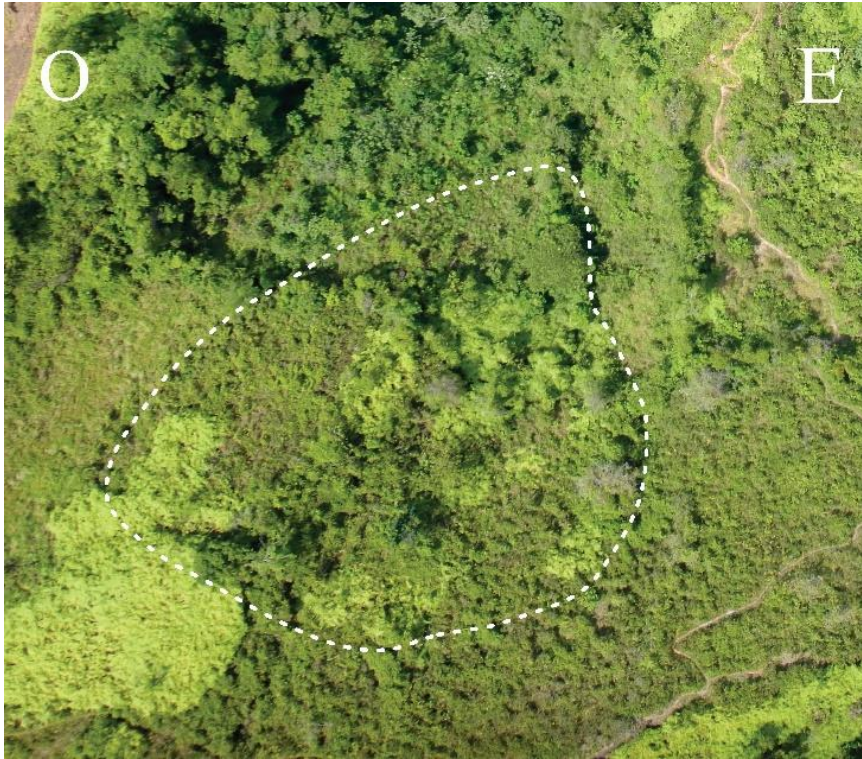
Figura 67

Cobertura que corresponde a terrenos dominadas por vegetación herbácea con presencia de alguna vegetación arbóreas y/o arbustiva dispersos (IDEAM, 2010). El área de esta cobertura es de 1.202 km² en el levantamiento A1, 0.424 km² en el levantamiento A2 y de 0.302 km² en el levantamiento A3 y 20.7% del área total.

Herbazal denso de tierra firme arbolado ubicado en el levantamiento A3. Imagen obtenida con dron desde las coordenadas N:1.312.084,66 E:1.097.250,18. Fecha: 24 septiembre 2021.

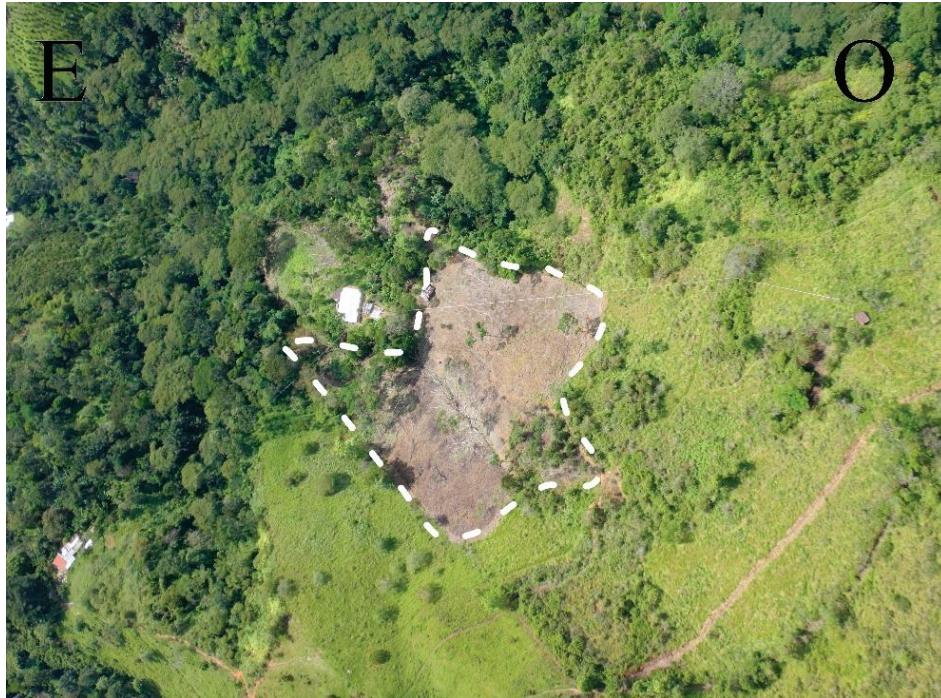
Figura 68

Cobertura que corresponde a superficies abandonadas, desprotegidas de vegetación o con escasa cobertura vegetal, que han sido afectadas por procesos tanto naturales como antrópicos de erosión y degradación extrema y/o condiciones climáticas extremas (IDEAM, 2010). Se incluyen también los caminos o trochas realizadas para la movilidad de los habitantes de la zona y terrenos deforestados para cultivos. El área de esta cobertura es de 0.346 km² en el levantamiento A1, 0.168 km² en el levantamiento A2 y de 0.107 km² en el levantamiento A3 y 6.7% del área total.

Tierras desnudas y degradadas ubicadas en el levantamiento A2. Imagen obtenida con dron desde las coordenadas N:1.311.475,53 E:1.097.430,89. Fecha: 24 septiembre 2021.

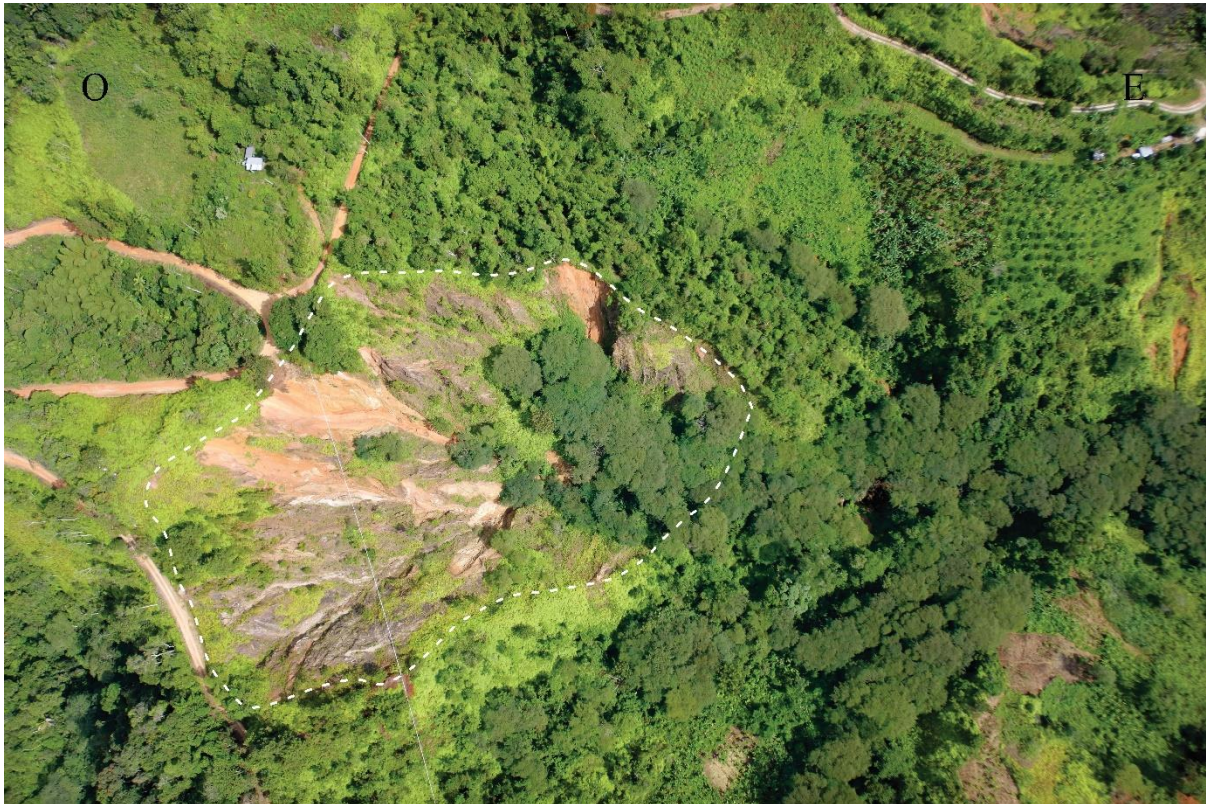
Movimiento en masa ubicado en la parte SW del levantamiento A1, litológicamente compuesto de rocas sedimentarias de tipo areniscas, shales, limolitas de grano fino, con alta meteorización en la que se ha desarrollado un suelo arenoso limoso de grano muy fino, húmedo y de plasticidad baja. Se clasifica según Cruden & Varnes (1996) como un deslizamiento rotacional de detritos de estilo complejo, ya que dentro del deslizamiento se pueden observar varias coronas de menor tamaño por lo que se puede inferir que presenta una distribución retrogresiva y ensanchada. Actualmente el deslizamiento se encuentra en un estado interrumpido, no obstante, sobre la corona se encuentra una vía no pavimentada que con el

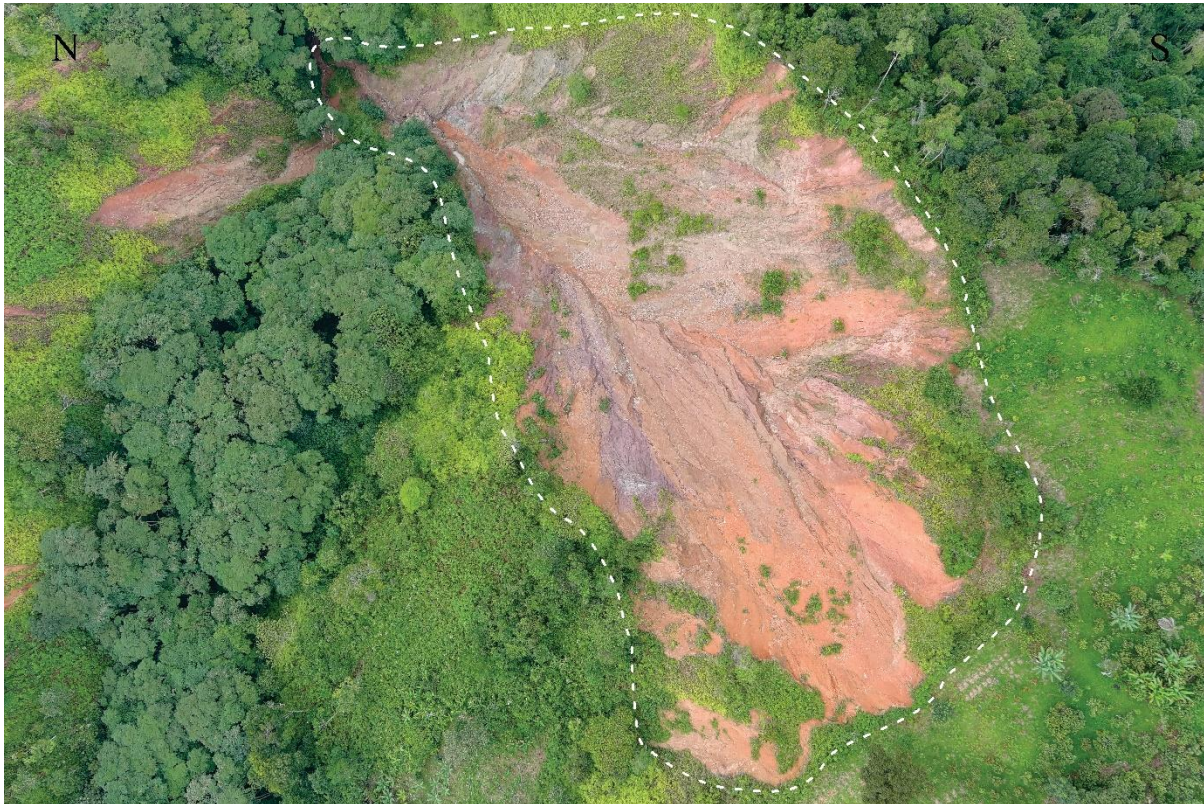
Movimiento en masa ubicado en la parte SW del levantamiento A1, litológicamente compuesto de rocas sedimentarias de tipo areniscas, shales, limolitas de grano fino, con alta meteorización en la que se ha desarrollado un suelo arenoso limoso de grano muy fino, húmedo y de plasticidad baja. Se clasifica según Cruden & Varnes (1996) como un deslizamiento rotacional de detritos de estilo complejo, ya que dentro del deslizamiento se pueden observar varias coronas de menor tamaño por lo que se puede inferir que presenta una distribución retrogresiva. Actualmente el deslizamiento se encuentra en un estado interrumpido, sin embargo, próximo a la corona se realizan labores de cultivo que junto a las constantes lluvias

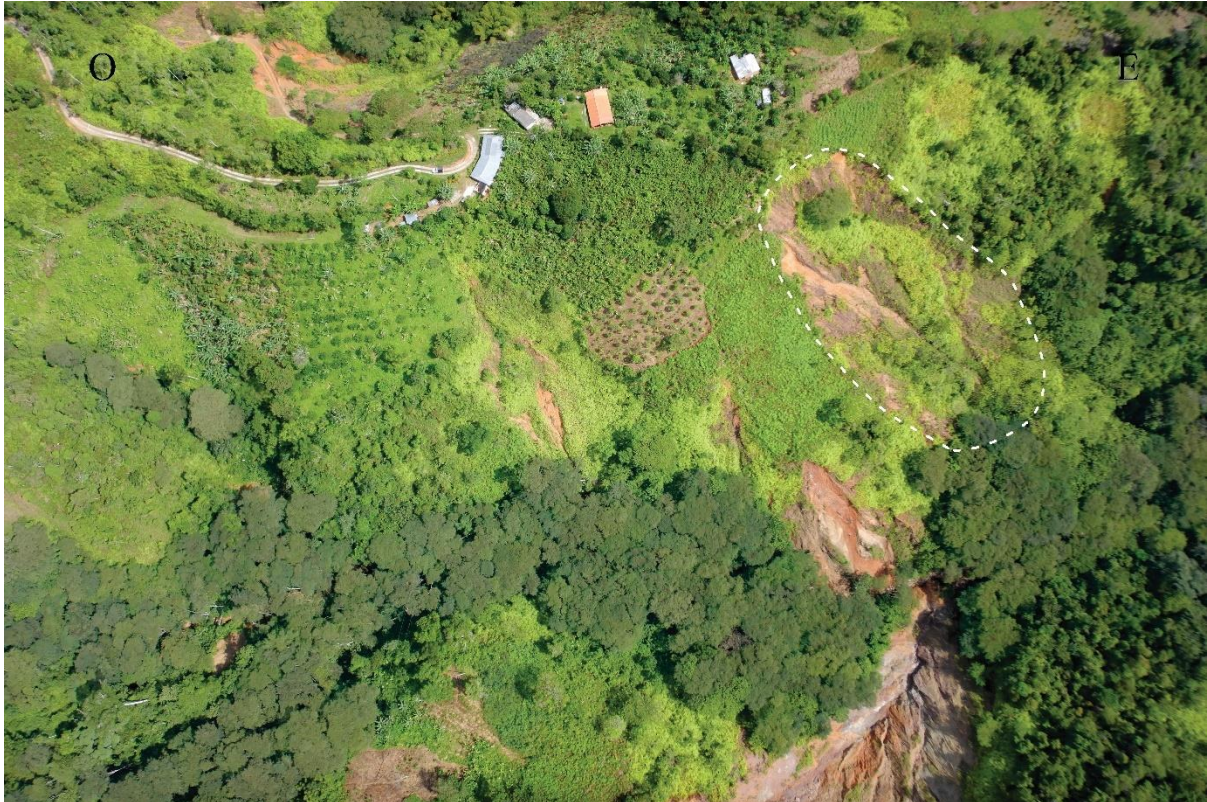
Movimiento en masa ubicado en la parte SW del levantamiento A1, litológicamente compuesto de rocas sedimentarias de tipo areniscas, shales, limolitas de grano fino, con alta meteorización en la que se ha desarrollado un suelo arenoso limoso de grano muy fino, húmedo y de plasticidad baja. Se clasifica según Cruden & Varnes (1996) como un deslizamiento rotacional de detritos de estilo complejo, ya que dentro del deslizamiento se pueden observar varias coronas de menor tamaño por lo que se puede inferir que presenta una distribución retrogresiva y ensanchada. Actualmente, el deslizamiento se encuentra en un estado abandonado, ya que a lo largo del material desplazado se aprecia nueva vegetación que por su tonalidad distinta, en comparación a vegetación próxima, se intuye que es joven; no obstante,

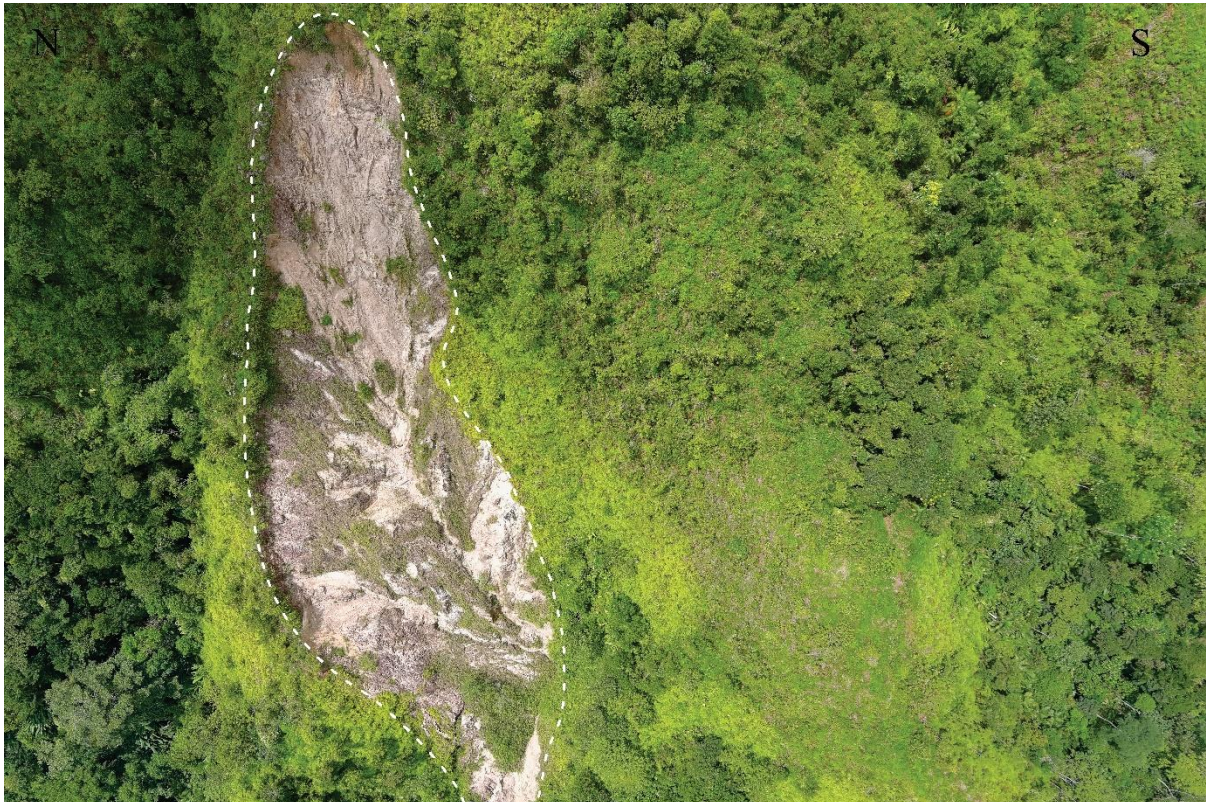
Movimiento en masa ubicado en la parte NE del levantamiento A1, litológicamente compuesto de rocas ígneas de tipo cuarzomonzonita, con alta meteorización, con un suelo arenoso-limoso de grano fino a muy fino; se clasifica según Cruden & Varnes (1996) como un deslizamiento rotacional de detritos de estilo complejo con un componente compuesto, debido a que se trata de un deslizamiento rotacional con procesos de retrogresión, los cuales, favorecidos por la concentración de humedad y la alta pendiente generaron un flujo de detritos el cual finaliza en una zona contigua al caserío la ceiba, a su vez se estableció una velocidad rápida del movimiento.

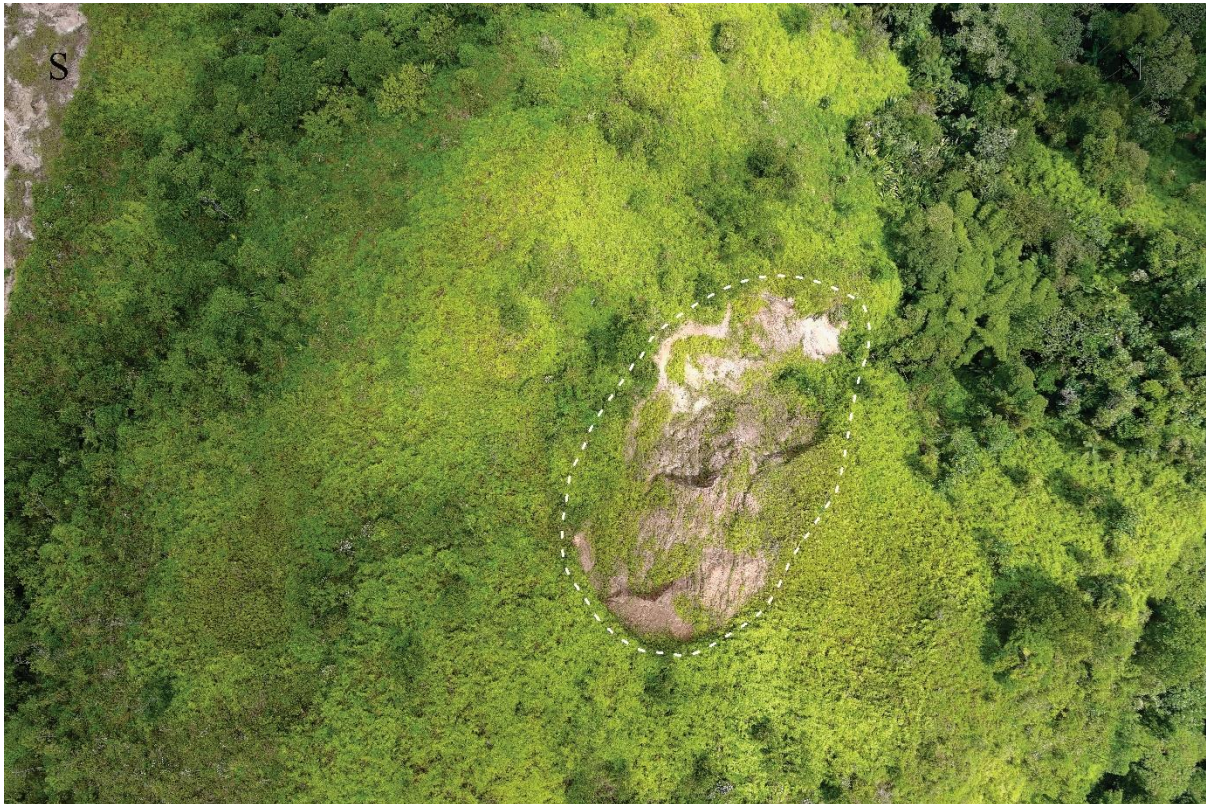
Movimiento en masa ubicado en la parte NE del levantamiento A1, litológicamente compuesto de rocas ígneas de tipo cuarzomonzonita, con alta meteorización, con un suelo arenoso-limoso de grano fino a muy fino; se clasifica según Cruden & Varnes (1996) como un deslizamiento rotacional de detritos de estilo complejo con una distribución retrogresiva con un componente de ensanchado menor. Actualmente el deslizamiento se encuentra en un estado interrumpido, sin embargo, los flancos del movimiento presentan taludes con ángulos de inclinación que junto a las constantes lluvias y la inestabilidad del terreno podrían reactivar el movimiento, a su vez se estableció que es un deslizamiento con una velocidad lenta a muy lenta.

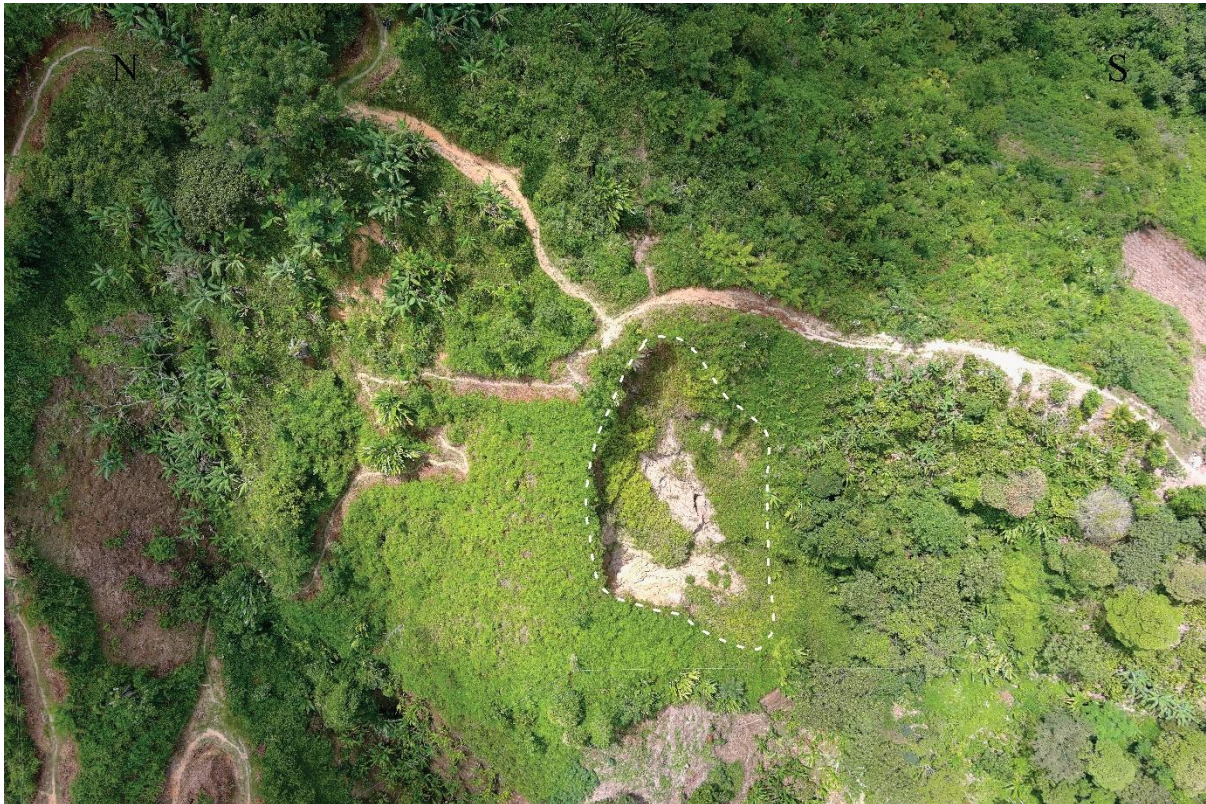
Movimiento en masa ubicado en la parte E del levantamiento A2, litológicamente compuesto de rocas ígneas de tipo cuarzomonzonita, con alta meteorización, con un suelo arenoso-limoso de grano fino a muy fino; se clasifica según Cruden & Varnes (1996) como un deslizamiento rotacional de detritos de estilo complejo con una distribución retrogresiva, este proceso de retrogresión no se extiende en dirección opuesta a la del movimiento inicial, sino que migra hacia el flanco izquierdo iniciando un proceso de ensanchamiento.

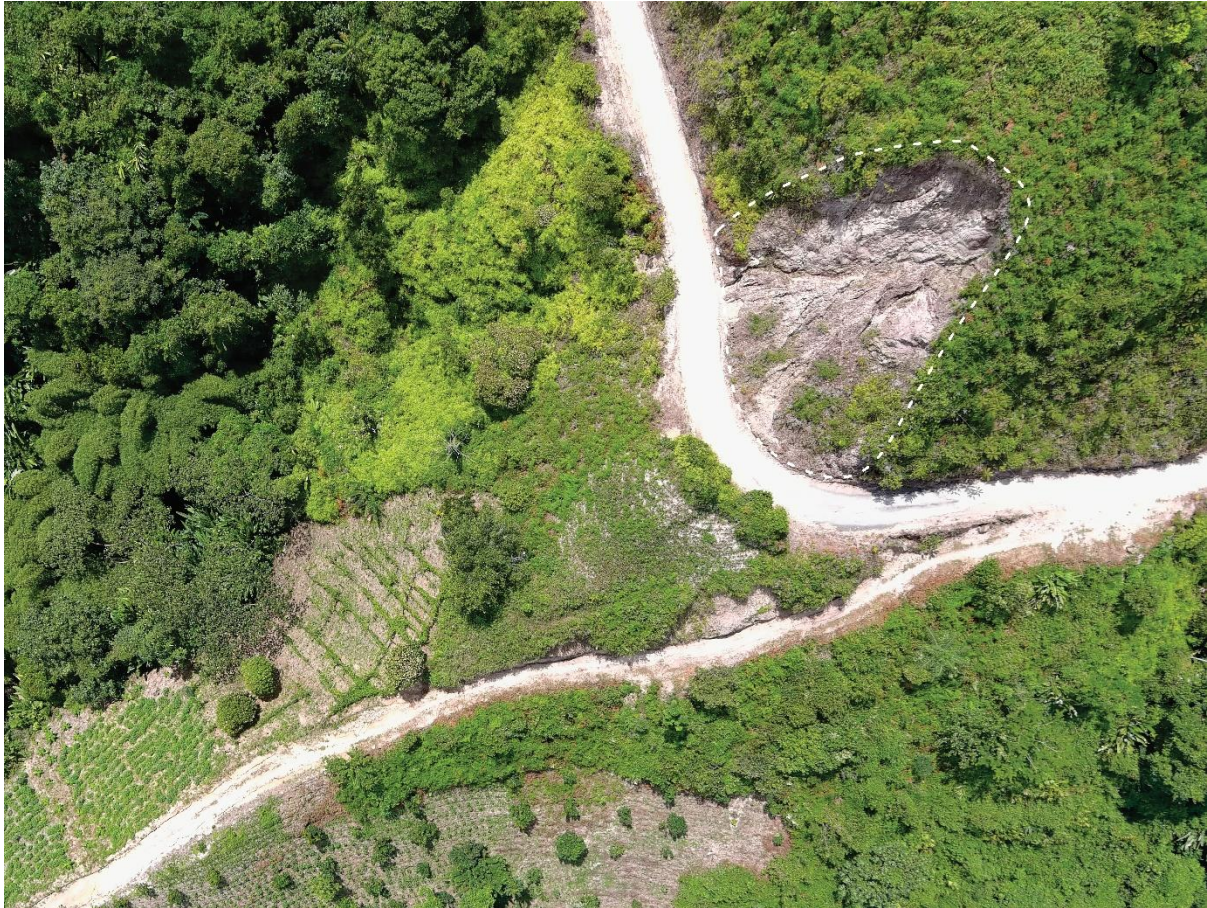
Movimiento en masa ubicado en la parte NE del levantamiento A2, litológicamente compuesto de rocas ígneas de tipo cuarzomonzonita, con alta meteorización, con un suelo arenoso-limoso de grano fino a muy fino; se clasifica según Cruden & Varnes (1996) como un deslizamiento rotacional de detritos de estilo único. Actualmente el deslizamiento se encuentra en un estado interrumpido, sin embargo, el escarpe principal presenta altos grados de inclinación lo cual en conjunto con las constantes lluvias y la inestabilidad del terreno podrían

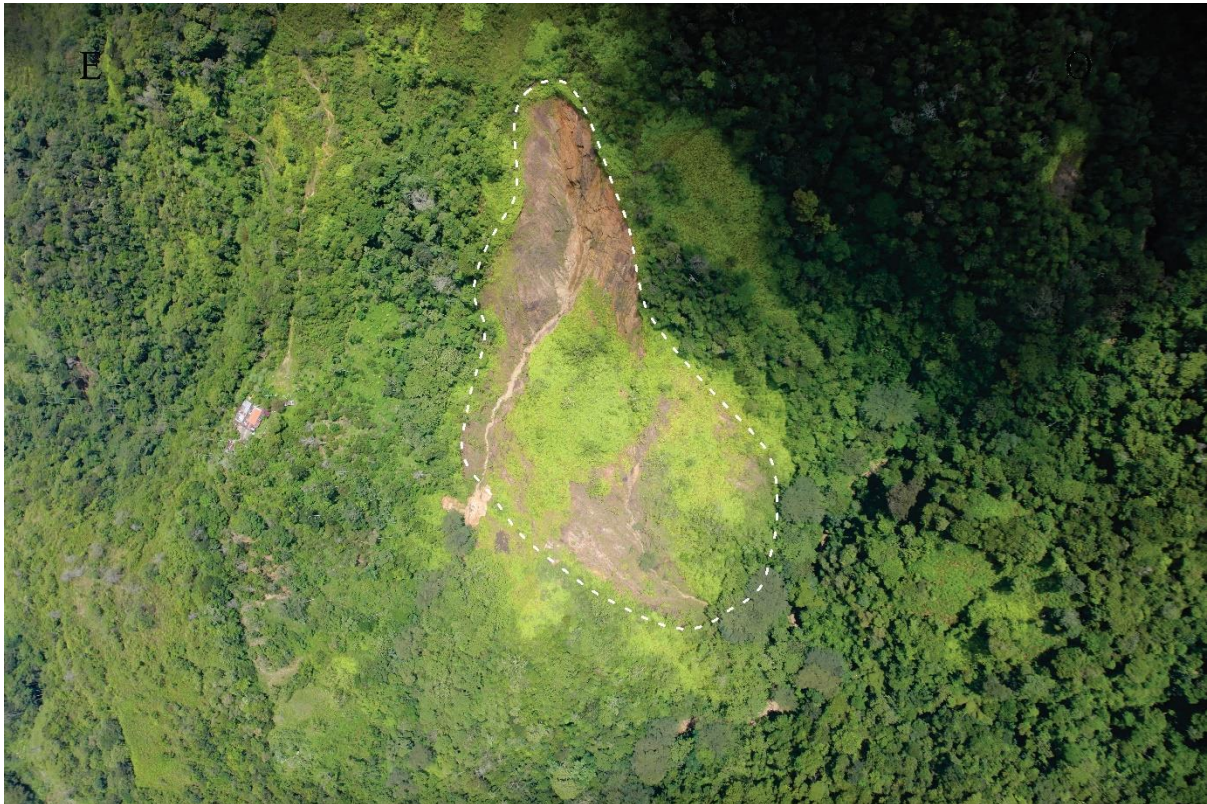
Movimiento en masa ubicado en la parte central del levantamiento A3, litológicamente compuesto de rocas sedimentarias de tipo areniscas, shales, limolitas de grano fino, con alta meteorización, con un suelo arenoso limoso de grano muy fino; se clasifica según Cruden & Varnes (1996) como un deslizamiento rotacional de detritos de estilo complejo, ya que dentro del deslizamiento se pueden observar coronas de menor tamaño que por su ubicación y distribución se puede inferir que presenta una distribución retrogresiva, además de que en la zona de acumulación se está generando un proceso de ensanchado. Actualmente el deslizamiento se encuentra en un estado interrumpido, no obstante, las constantes lluvias
