Pasantía de investigación para el desarrollo del análisis morfodinámico de movimientos en
masa ubicados en los municipios de Rionegro y El Playón, Santander.

Trabajo de Grado presentado como requisito para optar al Título de Geólogo.

Universidad Industrial de Santander
Facultad de Ingenierías Físicoquímicas
Escuela de Geología
Bucaramanga

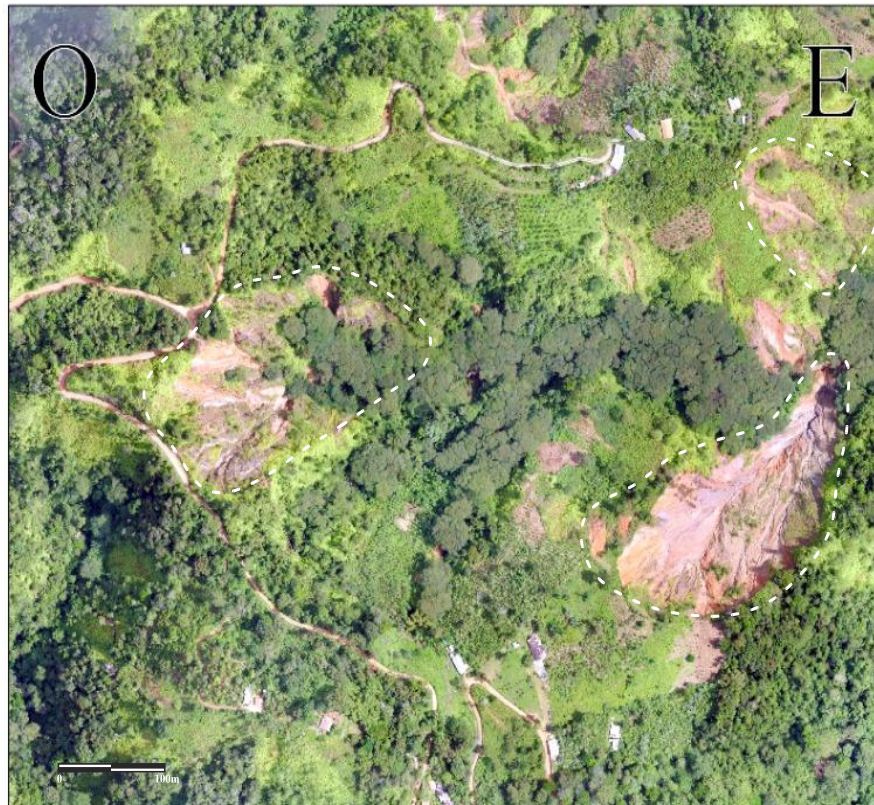
Figura 91

En la figura 91 se puede observar el punto crítico establecido en la parte SW del levantamiento A1.

Punto crítico por la presencia de varios movimientos en masa ubicados en la parte SW del levantamiento A1 de la zona de trabajo. Imagen obtenida con dron desde las coordenadas N: 1.310.340,73 E:1.097.294,97. Fecha: 22 julio 2022.

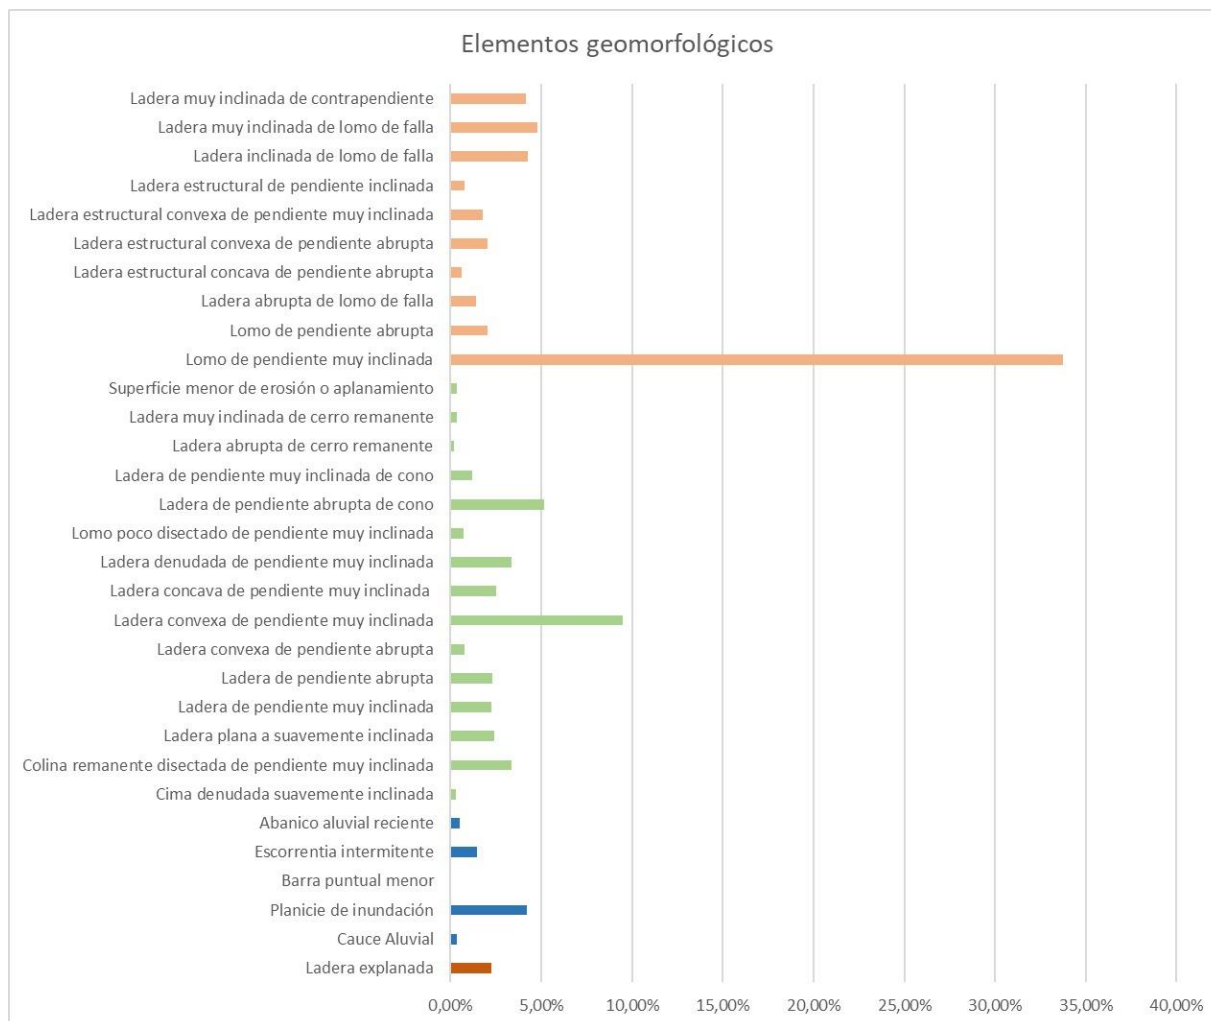
Nota. En color naranja se presentan los elementos geomorfológicos del ambiente morfoestructural, en color verde los elementos del ambiente denudacional, en color azul los del ambiente fluvial y en marrón el elemento geomorfológico perteneciente al ambiente de origen antrópico.

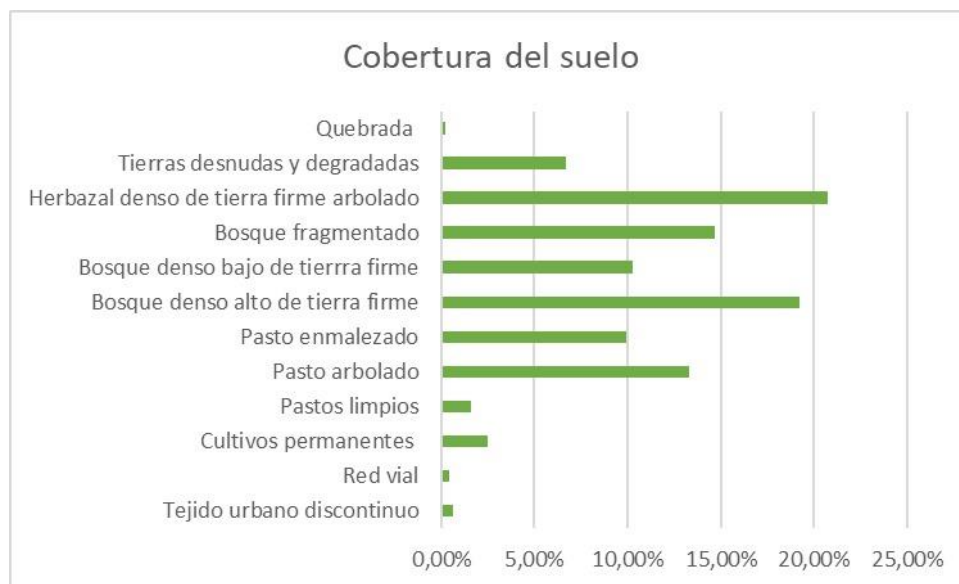
Figura 94

herbazal denso de tierra firme arbolado, tierras desnudas y degradadas y quebrada como se muestra en la figura 94. A partir de este, se observa que la cobertura herbazal denso de tierra firme arbolado es la que mayor porcentaje de área posee en la zona.

Coberturas de suelo identificadas para la zona de trabajo
