**EVALUACIÓN DE LA FRAGILIZACIÓN POR REVENIDO DE UN
ACERO 2¼ Cr-1Mo**

**UNIVERSIDAD INDUSTRIAL DE SANTANDER
FACULTAD DE INGENIERIAS FISICO-QUIMICAS
ESCUELA DE INGENIERÍA METALÚRGICA Y CIENCIA DE MATERIALES
BUCARAMANGA
2012**

**Trabajo de Grado presentado como requisito
parcial para optar el título de Ingeniero Metalúrgico**

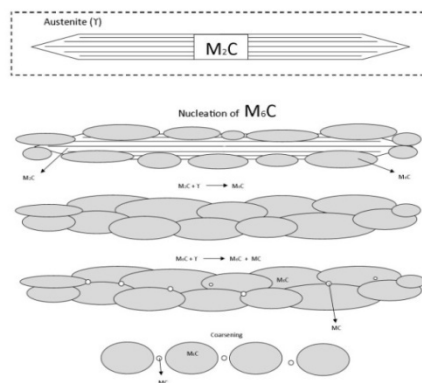
Figura 2: Descripción esquemática de la descomposición del carburo M_2C con la temperatura y tiempo.

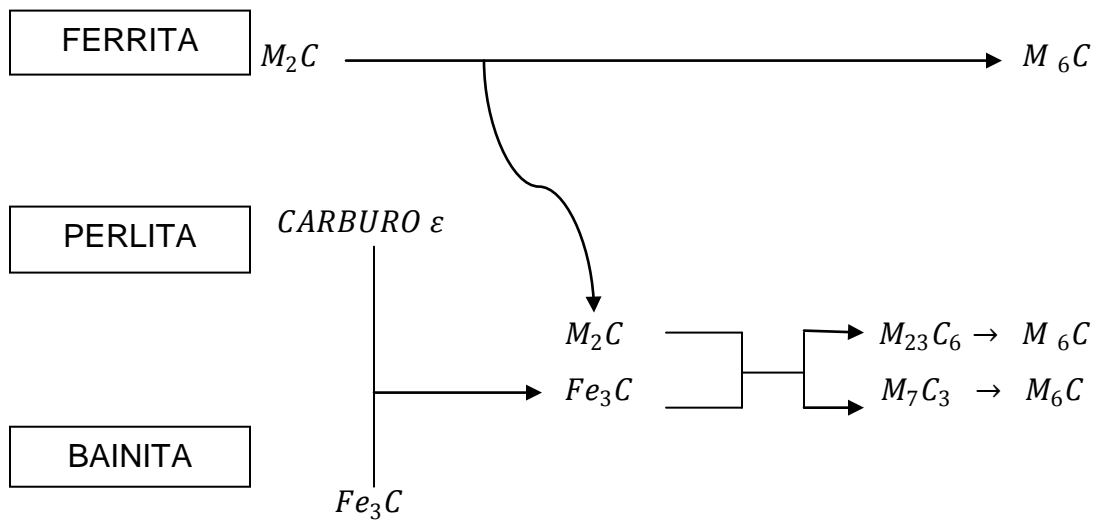
Figura 4. Evolución de carburos en la microestructura según Baker y Nutting

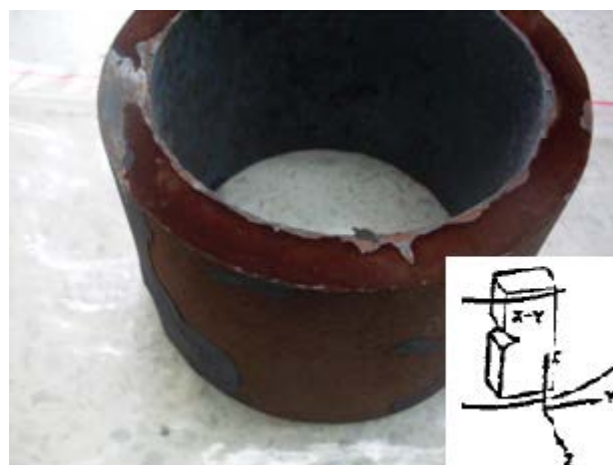
Figura 14 Orientación charpy acero

Para este caso, se escogió por conveniencia la orientación X-Y, donde el eje X corresponde a la dirección longitudinal del tubo, el eje Y es la dirección normal a los ejes X y Z, y el eje Z representa la dirección transversal, que coincide con la dirección de la fuerza de trabajo principal.

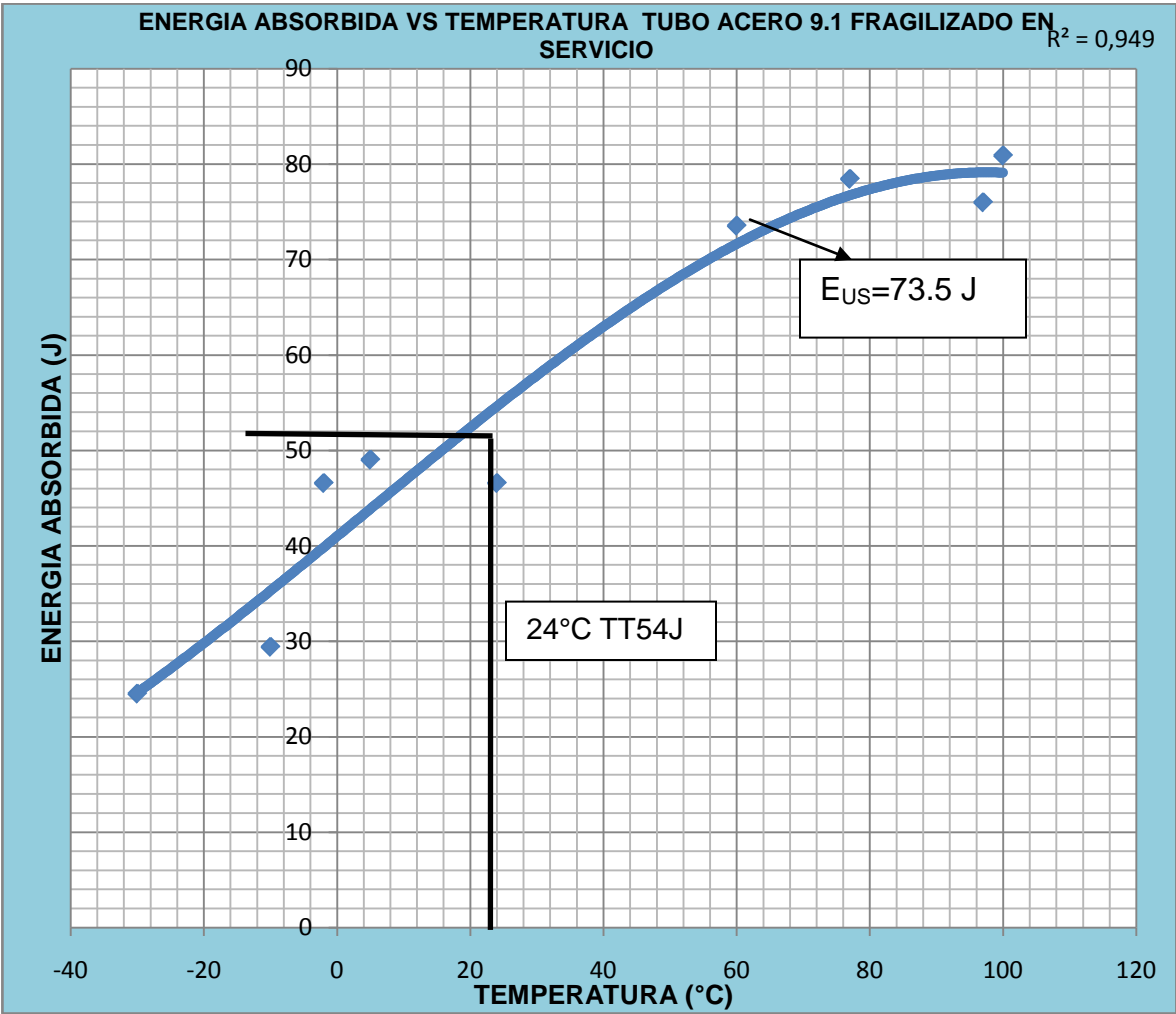
Figura 15. Energía absorbida vs temperatura tubo fragilizado servicio

En la tabla 4 de valores del acero de servicio, se observa que a bajas temperaturas, por lo menos debajo de los -10°C , se evidencia una reducción importante de la energía absorbida mostrando así, que tiene una forma de ruptura frágil en comparación con las energías absorbidas por encima de los 60°C , donde se registran altos valores tendiendo a una fractura dúctil, evidenciando que entre -10 y 60°C existe una transición dúctil frágil reflejada en la figura 15 y la tabla de fracturas No 7.

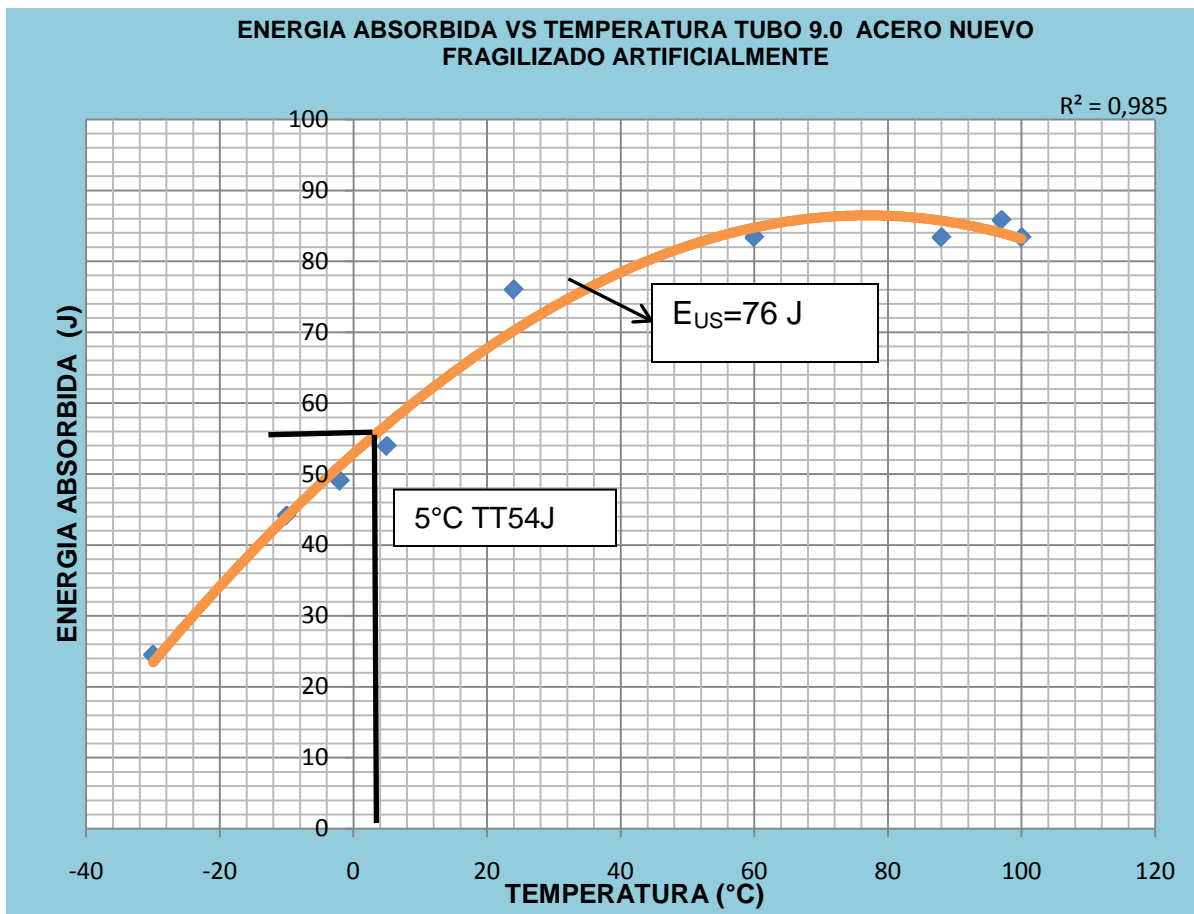
Figura 16. Energía absorbida vs temperatura stepcooling

La tabla 5 registra los valores de energía absorbida del acero con fragilización artificial, donde se observa que a menos de -30°C los valores en la energía empiezan a disminuir y a partir de 24°C empieza a aumentar. Nótese que según la tabla 6 de fracturas se registra totalmente dúctil, fibrosa, poco cristalina a partir de 24°C y -30°C registra una fractura frágil, con rasgaduras, plana. Entre estos valores -30 y 24°C existe una transición dúctil-frágil. Hay un cambio de mecanismo frágil, es decir absorbió poca energía, hubo una cierta deformación pero no tan significativa como por encima de esta temperatura, que se observa una alta energía absorbida mostrando un comportamiento dúctil, produciendo una deformación plástica. Al encontrar la mitad de la transición de dúctil a frágil donde hay un 50% de corte fibroso, la figura 16 indica que ocurre en 5°C . Es decir que a partir de este momento hay una alta probabilidad de que ocurra una fractura frágil

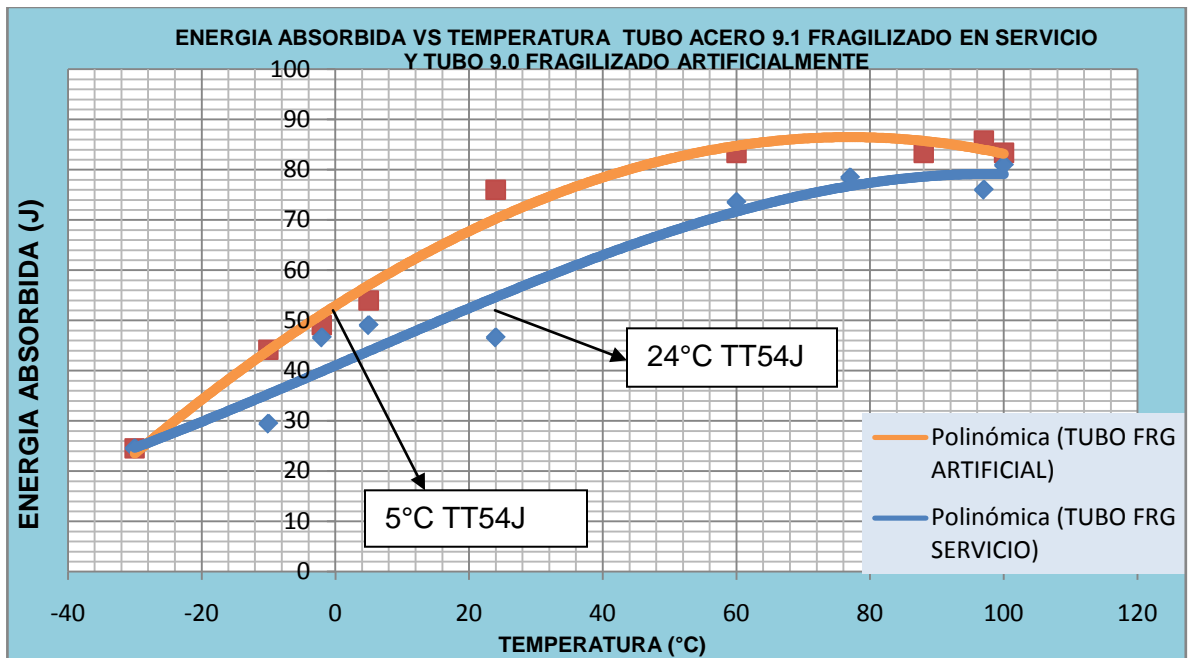
Figura 17. Energía absorbida vs temperatura acero servicio y artificial

Al analizar las tablas de los dos aceros, en el estado fragilizado en servicio y el que fue fragilizado artificialmente, se observan valores mayores de energía en la segunda que en la primera.

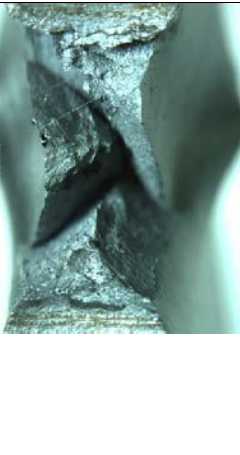
<p>En esta fractura cambia totalmente el modo de fractura, de cristalino pasa totalmente a fibroso. No se separó en dos partes la probeta charpy. No hay señales de hendiduras.</p>
77°C

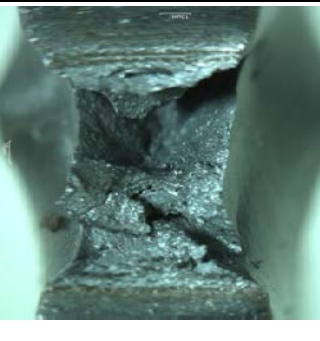
<p>Al seguir aumentando las temperaturas, la fractura es totalmente fibrosa, es decir rompe de una manera dúctil, absorbiendo más energía como lo muestra la tabla de resultados de este tipo de acero.</p>
97°C

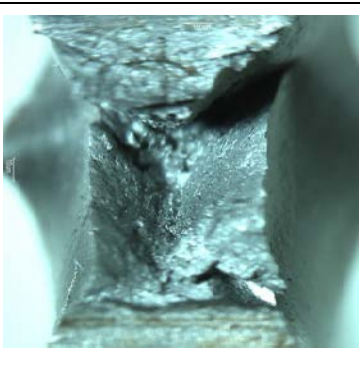
<p>Al aumentar las temperaturas se observa una apariencia fibrosa con un corte cercano al 100% de ductilidad..</p>
100°C

<p>Apariencia fibrosa, corte del 100 %,</p>

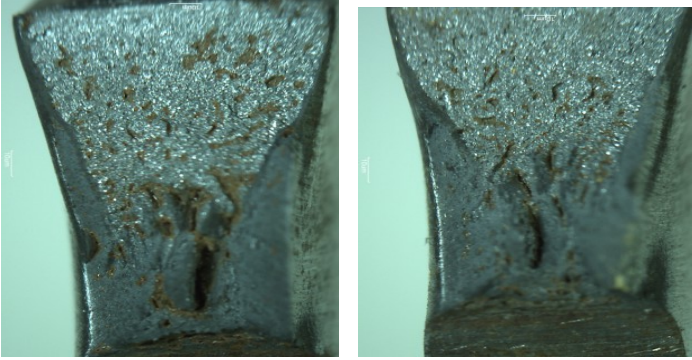
-10°C

<p>Se observa en la parte plana una fractura frágil, sin presencia de hendiduras. Cerca al inicio de la fractura se evidencia el modo en que se fractura. Tiene un aspecto cristalino después del inicio de la fractura.</p>
-2°C

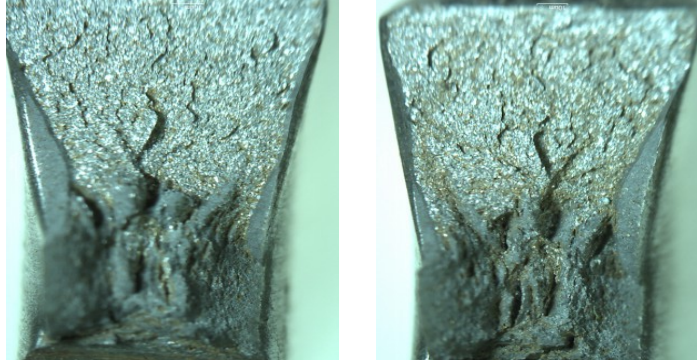
<p>Tiene una parte con hendiduras, con aspecto más cristalino, siendo un corte de mecanismo frágil. El inicio de la fractura se registra con más relieve que la anterior.</p>
5°C

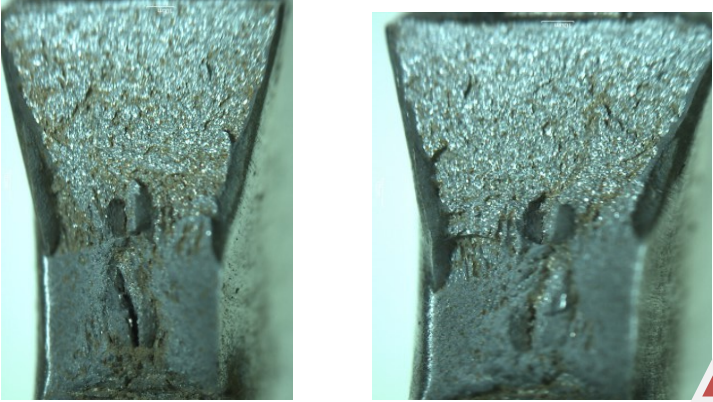
<p>Fractura frágil, no posee hendidura y el inicio de la fractura no presenta tanto relieve. La parte central de las fractura es mas plana, es decir por la ausencia de las hendiduras como si estuviera a punto de cambiar el modo de la fractura. Presenta un aspecto cristalino.</p>
24°C

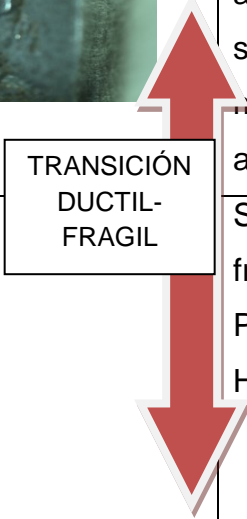
<p>Se presenta un cambio en la fractura, resultó de manera dúctil. Presenta una fractura fibrosa. Hay una transición de la fractura.</p>

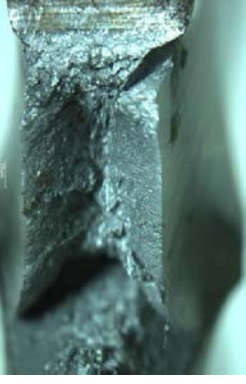
60°C

<p>La fractura es de forma fibrosa, no se separó en dos. Indica que ya está en la parte superior de la curva transición dúctil frágil, en la parte dúctil.</p>
	<div style="display: flex; justify-content: space-around; align-items: center;"> <div style="text-align: center;">

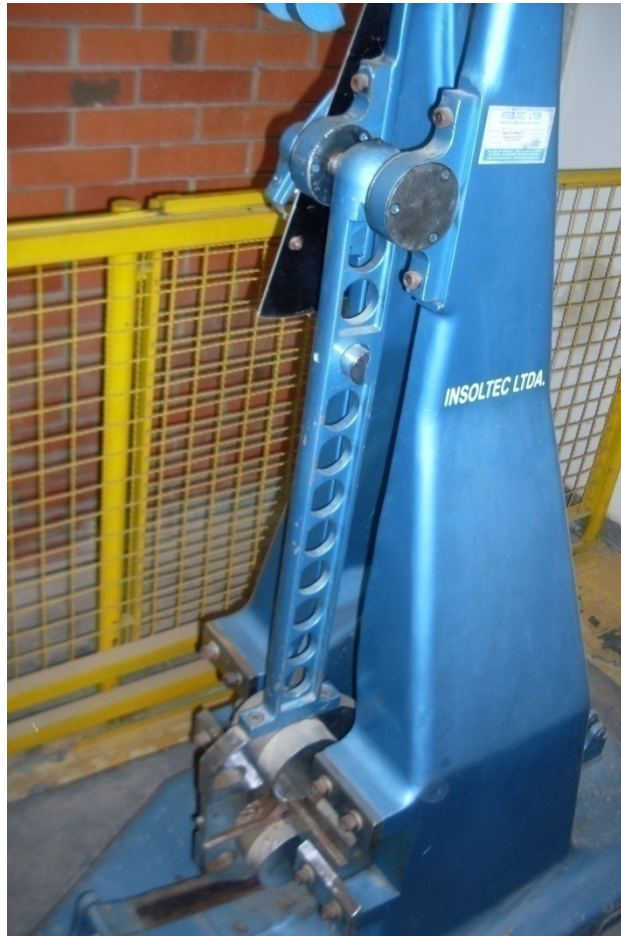
Figura A1. Maquina de Ensayo de Impacto marca TREBEL de la Escuela de Ingeniería Civil (Edificio Alvaro Beltran Pinzón)

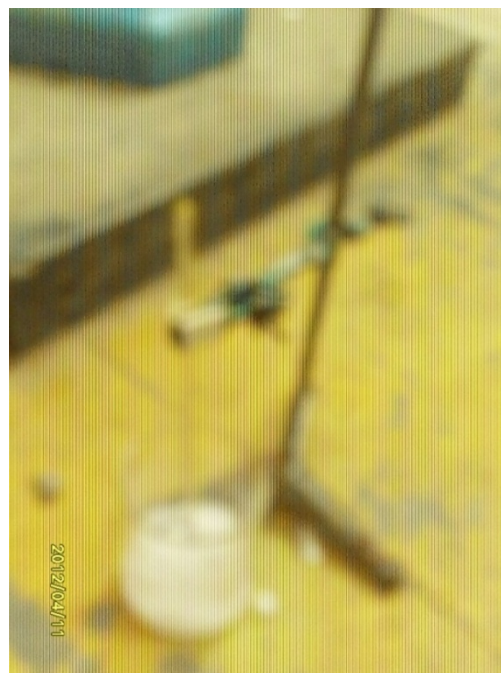
Figura A5 Montaje para ensayo charpy a diferentes temperaturas

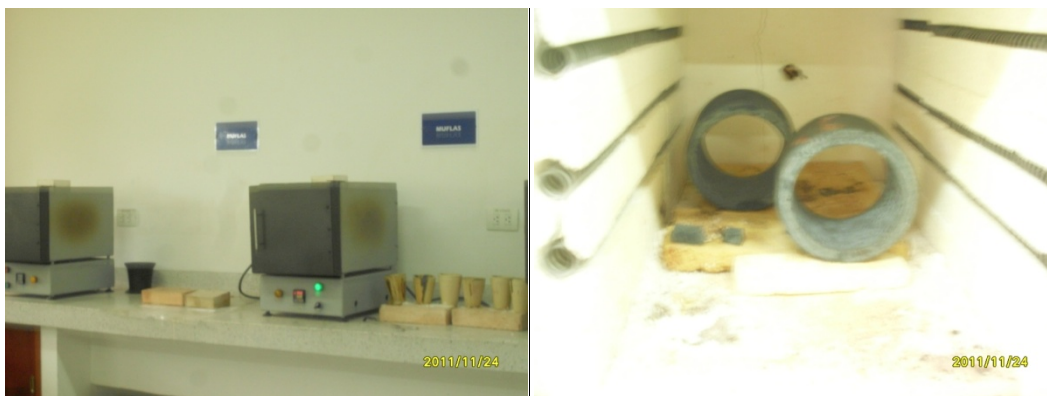
Figura A7 Mufla del Laboratorio de Pirometalúrgia Escuela de Ingeniería Metalúrgica y Ciencia de Materiales, Edificio Planta de Aceros Álvaro Quiroga Correa, de rampas donde se realizó el normalizado y el revenido.
