***EVALUACIÓN DEL DESEMPEÑO DE  
SUPERFICIES EN ACERO AL CARBONO  
IMPLANTADAS CON IONES DE TITANIO Y  
NITRÓGENO FRENTE A BACTERIAS SULFATO  
REDUCTORAS***

Autor  
HERNÁN ALFONSO GARNICA VILLAMIZAR

UNIVERSIDAD INDUSTRIAL DE SANTANDER  
FACULTAD DE CIENCIAS  
ESCUELA DE FÍSICA  
BUCARAMANGA  
2016

Este proyecto es presentado como requisito parcial para optar al título de:

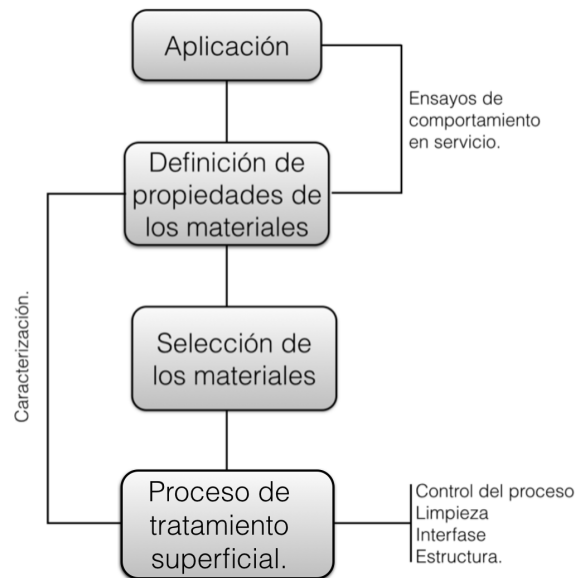
Figura 1.1: Ciclo en un proceso de modificación superficial.

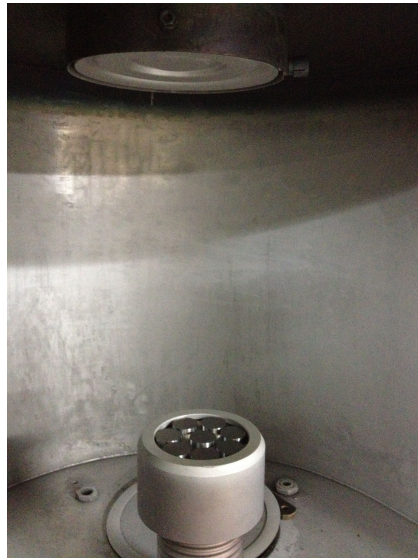
Figura 2.3: Cupones en el cátodo de la cámara de descarga del reactor JUPITER.

Los cupones de acero AISI SAE 1020 y 1045 a modificar superficialmente fueron ubicados en el cátodo de la cámara de descargas del reactor MOSMET (ver figura 2.3). Los sustratos son implantados con iones de especies metálicas (titanio) y no metálicas (nitrógeno) mediante descargas híbridas pulsadas de alto voltaje y arco eléctrico a bajas presiones. Inicialmente las superficies de los cupones se sometieron a un proceso de sputtering (limpieza superficial) con gas de argon durante 25 minutos. Los parámetros establecidos durante la modificación superficial con iones de titanio (Ti) y nitrógeno (N) se muestran en la tabla 2.1.

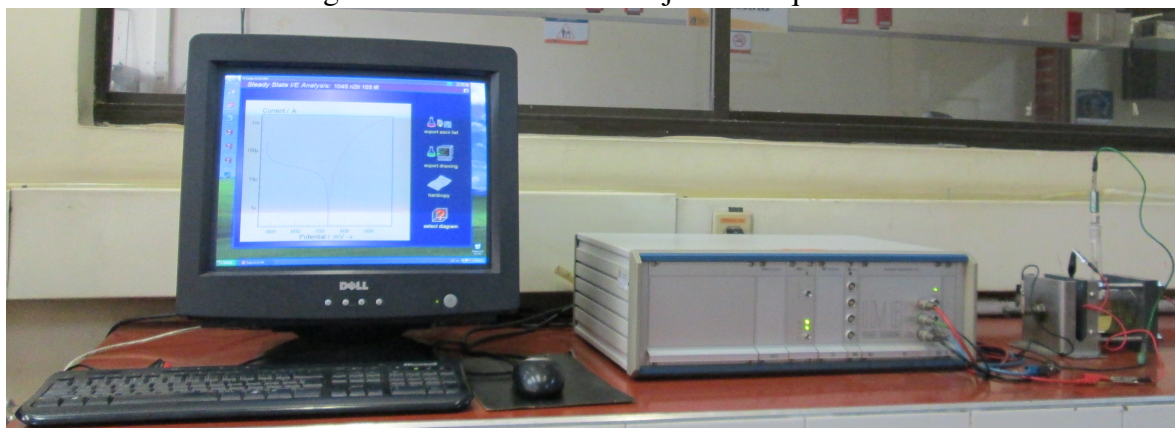
Figura 2.8: Estación de trabajo electroquímica.

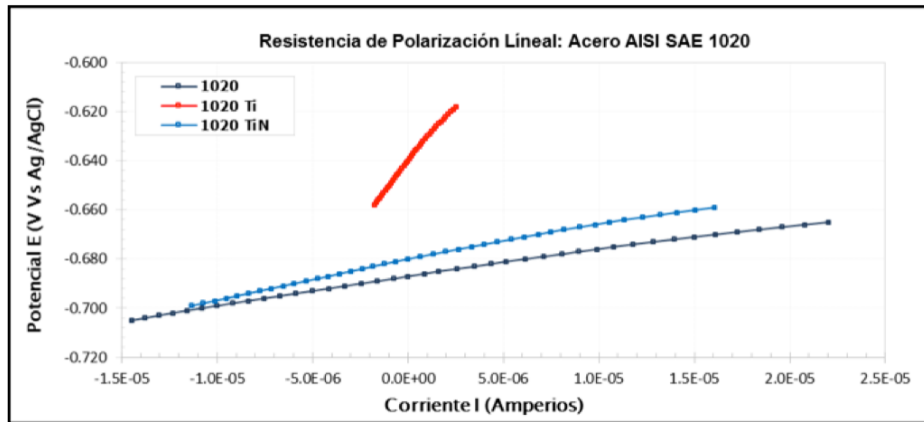
Figura 3.4: Curvas de LPR obtenidas en cupones de acero AISI SAE 1020 no implantados e implantados con iones de Ti y Ti+N después de 50 días de inmersión en solución de salmuera.

nes implantados con iones de Ti respecto al no implantado, lo cual indica una mayor resistencia a la transferencia de carga (resistencia de polarización), propiciando una menor pérdida de masa o velocidad de corrosión por efecto de la modificación superficial realizada con iones de Ti en los cupones de acero AISI SAE 1020 y 1045. En las superficies de los cupones implantados con iones de Ti+N se encontró que el potencial de corrosión ( $E_{corr}$ ) al igual que la corriente presentaron un comportamiento similar al de las superficies sin implantar, en ese orden de ideas se puede considerar que la implantación de Ti+N presenta una mayor transferencia de carga en la interfase metal/solución en comparación con la implantada con Ti. En la tabla 3.6 y en la figura 3.6 se reportan los valores de  $R_p$  encontrados a partir de las curvas de LPR en los sustratos no modificados y modificados superficialmente.

El comportamiento de las curvas de LPR reportado en las figuras 3.7 y 3.8 es inverso al acontecido las figuras 3.4 y 3.5 (LPR en cupones inmersos en salmuera), donde el potencial de corrosión en las superficies no implantadas, presentó valores más electropositivos en comparación con las superficies implantadas con Ti seguido de las de Ti+N, y los valores de Rp encontrados (ver tabla 3.7 y figura 3.9) son mayores en los sustratos implantados respecto a los no implantados, lo que significa que durante un proceso de modificación superficial con

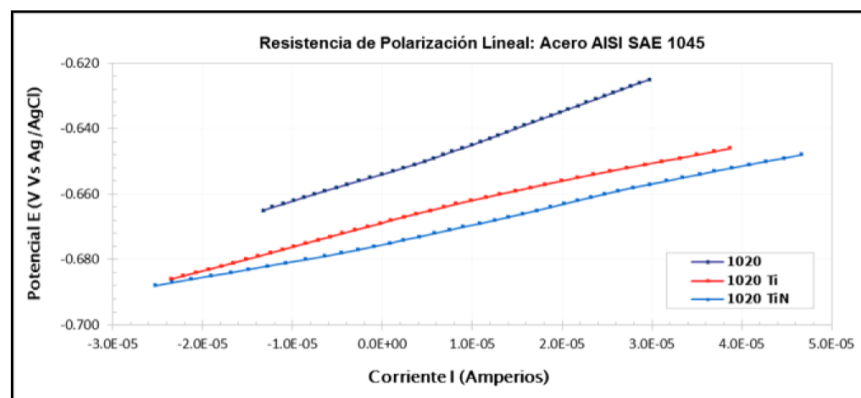
Figura 3.8: Curvas de LPR obtenidas en cupones de acero AISI SAE 1045 no implantado e implantados con iones de Ti y Ti+N después de la inmersión en solución con BSR durante 50 días.

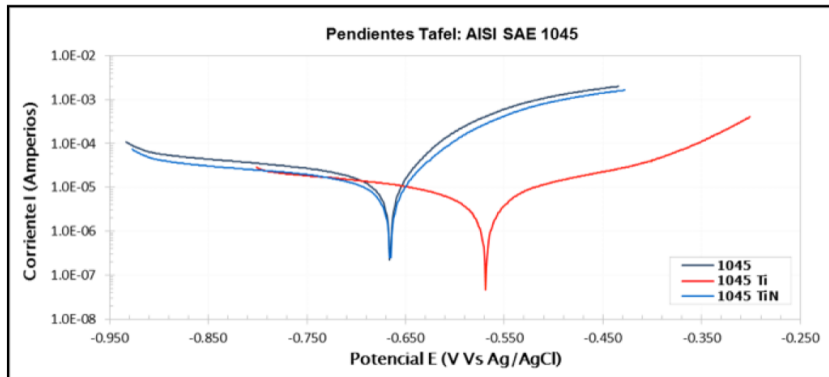
Figura 3.11: Curvas de Tafel obtenidas en cupones de acero AISI SAE 1045 no implantado e implantados con iones de Ti y Ti+N después de la inmersión en solución de salmuera durante 50 días.

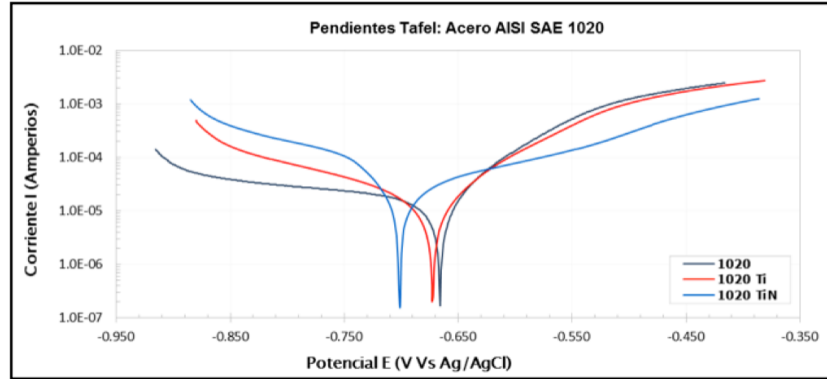
Figura 3.12: Curvas de Tafel obtenidas en cupones de acero AISI SAE 1020 no implantado e implantados con iones de Ti y Ti+N después de la inmersión en solución de BSR durante 50 días.

respecto a las curvas obtenidas en las superficies implantadas con Ti+N y las no implantadas. Las figuras 3.12 y 3.13, corresponden a las curvas Tafel adquiridas en los cupones no implantados e implantados después de estar inmersos en solución de BSR durante 50 días, donde se percibe el desplazamiento del  $E_{corr}$  a valores más electronegativos y de mayor corriente, reflejando un aumento en la velocidad de corrosión, en las superficies implantadas respecto a las no implantadas.

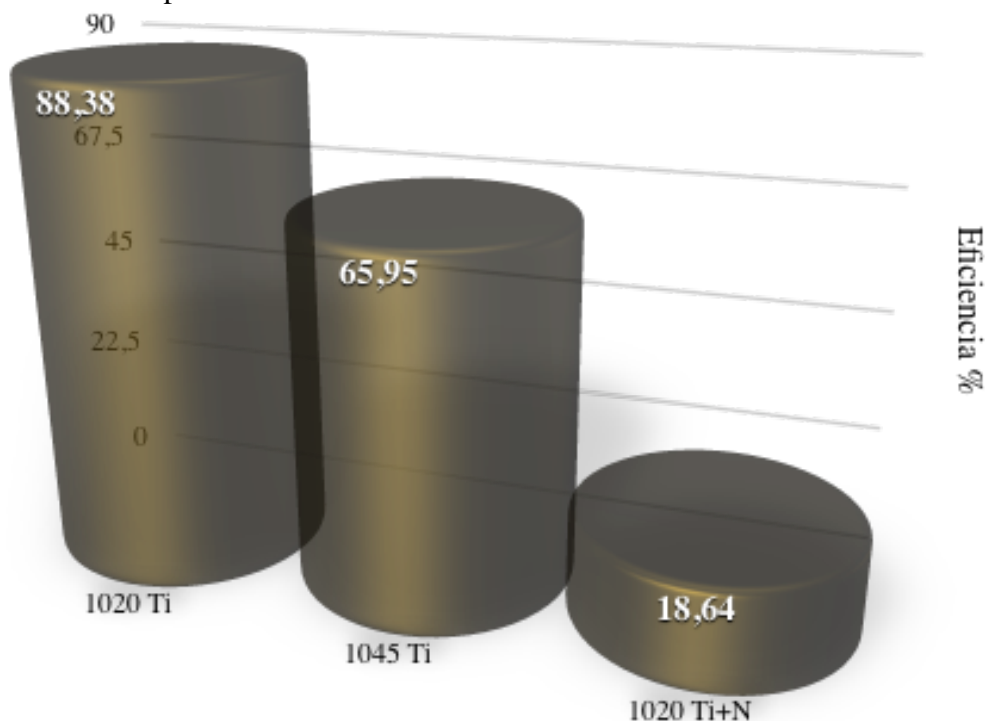
Figura 3.16: Eficiencia de la velocidad de corrosión en los cupones implantados respecto a los no implantados después de inmersos en salmuera.

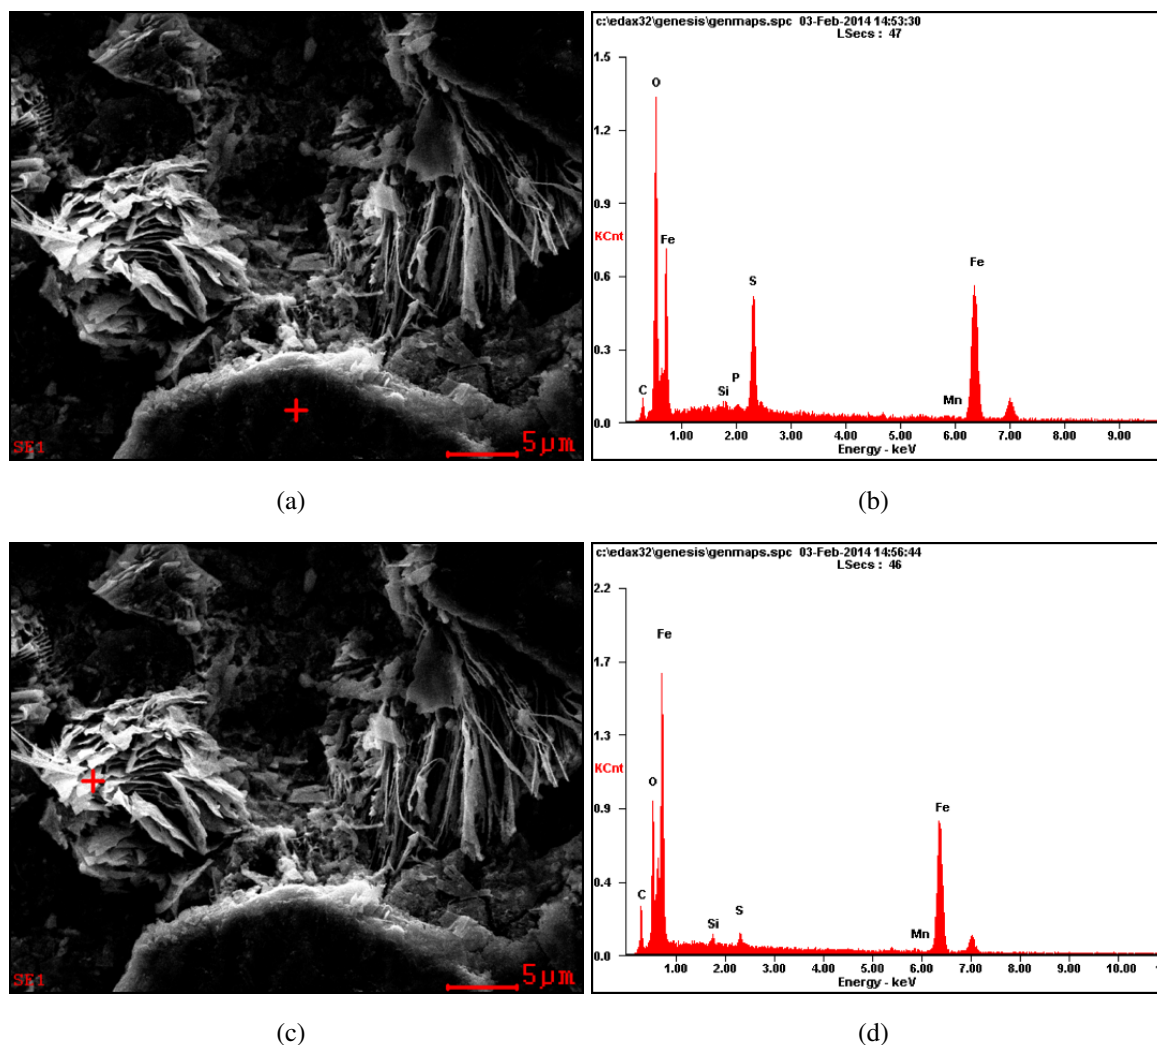
Figura 3.20: (a) y (C) Superficie cupon de acero AISI SAE 1045 no implantado, (b) y (d) Espectro composición superficie no implantado.

Las figuras 3.19, 3.21, 3.23, 3.20, 3.22 y 3.24 muestran los resultados obtenidos de la caracterización superficial realizada mediante microscopia electrónica de barrido (MEB) y espectroscopia de energía dispersa (EDS) en los cupones de acero al carbono AISI SAE 1020 y 1045 no implantados e implantados con iones de Ti y Ti+N después de estar inmersos durante 50 días en solución de BSR.
