**PRÁCTICA EMPRESARIAL EN LA EMPRESA COINGCO INGENIEROS  
CIVILES Y AMBIENTALES S.A.S COMO AUXILIAR EN CAMPO DE LA  
INGENIERÍA VIAL**

**UNIVERSIDAD INDUSTRIAL DE SANTANDER  
FACULTAD DE INGENIERÍAS FISICOMECHANICAS  
ESCUELA DE INGENIERÍA CIVIL  
BUCARAMANGA  
2019**

**Proyecto de grado para optar al título de Ingeniero Civil**

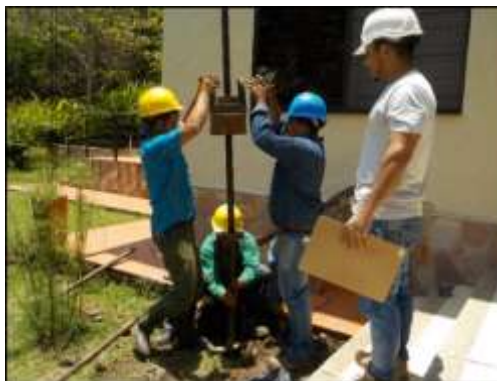
**Figura 3. Ejecución del ensayo (SPT)**

Se ejecuta el ensayo de penetración estándar de acuerdo a las especificaciones y la metodología de la norma I.N.V E – 111,

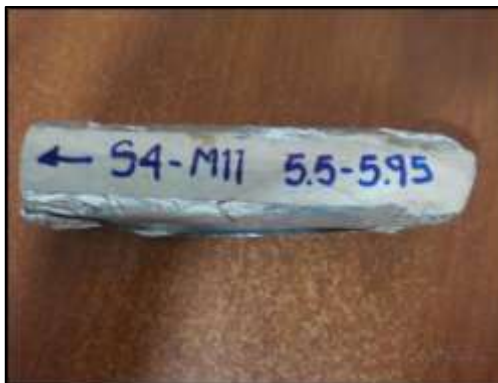
**Figura 4. Cubrimiento y marcación de muestras**

Las muestras de suelo se cubrieron de tal manera que se protejan de humedad y de alguna alteración mecánica y se enviaron al laboratorio para hacer los ensayos pertinentes.

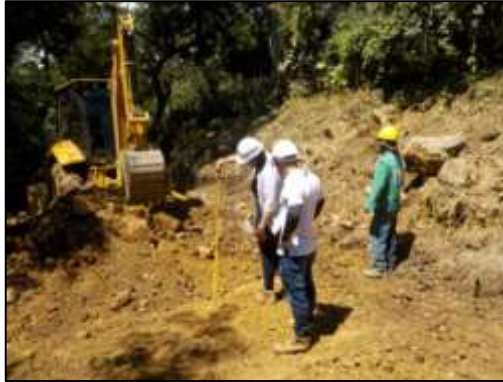
**Figura 10. Seguimiento en la actividad de excavación y replanteo de subrasante**

Posteriormente a la etapa de localización y replanteo, se realizó la actividad de excavación mecánica retirando la capa orgánica, capa vegetal y demolición de placa huella existente; en el cual se dio apoyo y supervisión de tal manera que se cumpliera con las cotas establecidas de diseño para la capa subrasante.

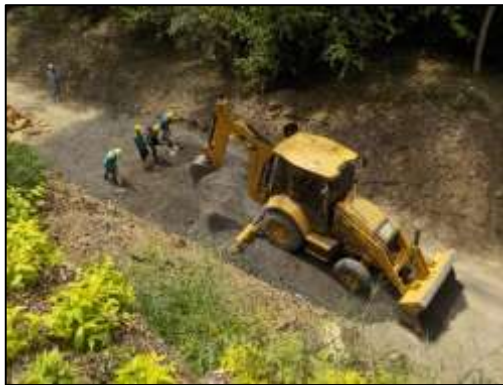
**Figura 11. Seguimiento en la actividad de extendido del material granular**

Durante el proceso de conformación y extendido del material granular se brindó el apoyo y la supervisión de tal manera que se cumplieran con niveles y espesores establecidos además de supervisar las especificaciones generales de construcción de carreteras de INVIAS; donde establece que la cantidad del material extendido deberá ser tal, que el espesor de la capa compactada no resulte inferior a cien milímetros (100 mm), ni superior a doscientos milímetros (200 mm) <sup>10</sup>. En caso tal de superar dicho espesor, el material se debe colocar de dos o más capas. En este caso se realizó con el extendido de una capa granular para un espesor compactado de ciento cincuenta milímetros (150 mm).

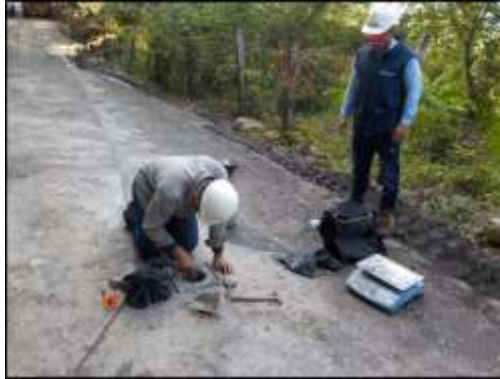
**Figura 12. Seguimiento del ensayo humedad optima en compactación en sub-base compactada.**

Se realizó el seguimiento en el proceso de compactación del material granular de sub-base con vibro compactador de 11 toneladas, y la coordinación para el ensayo de densidades en el terreno previamente compactado a la humedad optima del ensayo Proctor modificado (norma I.N.V E-142-07). Realizado por la empresa Laboratorios de Suelos Biotech Geotest Lab de la ciudad de San Gil. Realizando cuatro (4) tomas de muestras distribuidos sobre la longitud de la vía.

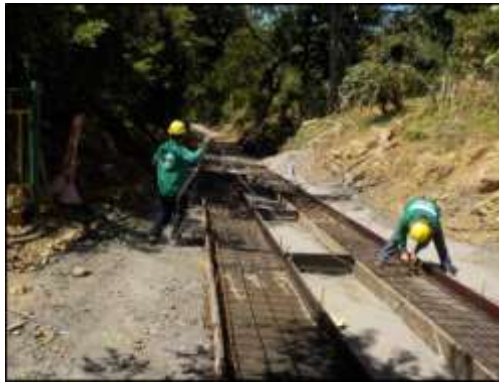
**Figura 13. Seguimiento en instalación de acero de refuerzo en vigas y losa de pavimento.**

de traslapo y longitud de gancho para el acero de refuerzo en losas de pavimento, vigas, vigas riostra, cuneta y bordillo según los planos estructurales.

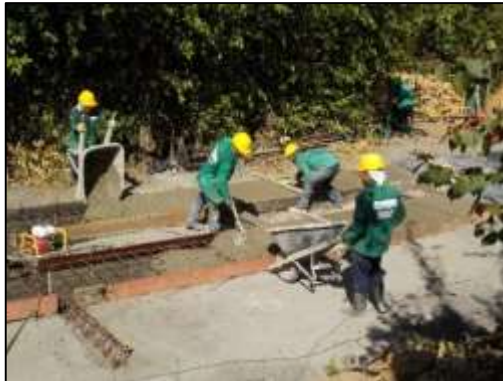
**Figura 14. Seguimiento en proceso de fundición de losas de pavimento.**

**3.3.5. Concreto.** El concreto es parte fundamental de una estructura, por lo que en el proceso constructivo se debe garantizar el adecuado manejo y mezclado; con la debida dosificación de tal manera que cumpla con las propiedades mecánicas para el que fue diseñado. Durante el desarrollo de la práctica se realizó el seguimiento en el proceso de fundición de los elementos que constituyen la estructura de placa huella, cabe resaltar que la preparación del concreto se realizó en sitio; con una mezcladora de capacidad un bulto de cemento; por lo que el control en cantidades y dosificación debe ser más riguroso, se realizó la verificación del vaciado del concreto, el vibrado de concreto de manera que se evite el posible hormigqueo en los elementos.

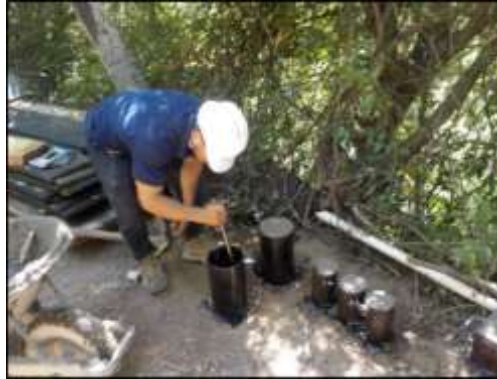
**Figura 15. Elaboración de especímenes de concreto en obra.**

Se realizó la toma muestras de concreto en obra siguiendo las especificaciones de la NTC 550 (elaboración y curado de especímenes de concreto en el sitio de trabajo) <sup>13</sup>, dichos especímenes de concreto se realizaron para cada uno de los elementos estructurales de la placa huella; losas de pavimento, vigas, centros y sobre ancho, cuneta y bordillo. Las muestras de concreto se enviaron a laboratorio para ser ensayados transcurridos 7, 14, 21 y 28 días desde su fabricación según lo establecido en la capítulo C.5- Calidad del concreto, mezclado y colocación, numeral C.5.6.2.4 quien dice “un ensayo de resistencia debe ser el promedio de las resistencias de al menos dos probetas de 150 por 300 mm o al menos tres probetas de 100 por 200, preparadas de la misma muestra de concreto ensayada a los 28
