**PRÁCTICA EMPRESARIAL COMO AUXILIAR DE APOYO A RESIDENTE DE  
OBRA EN MONZA 23, EDIFICIO MULTIFAMILIAR DE LA CONSTRUCTORA  
INACAR S.A. EN LA CIUDAD DE BUCARAMANGA.**

**MIKE EDWIN MONROY ZAMORA**

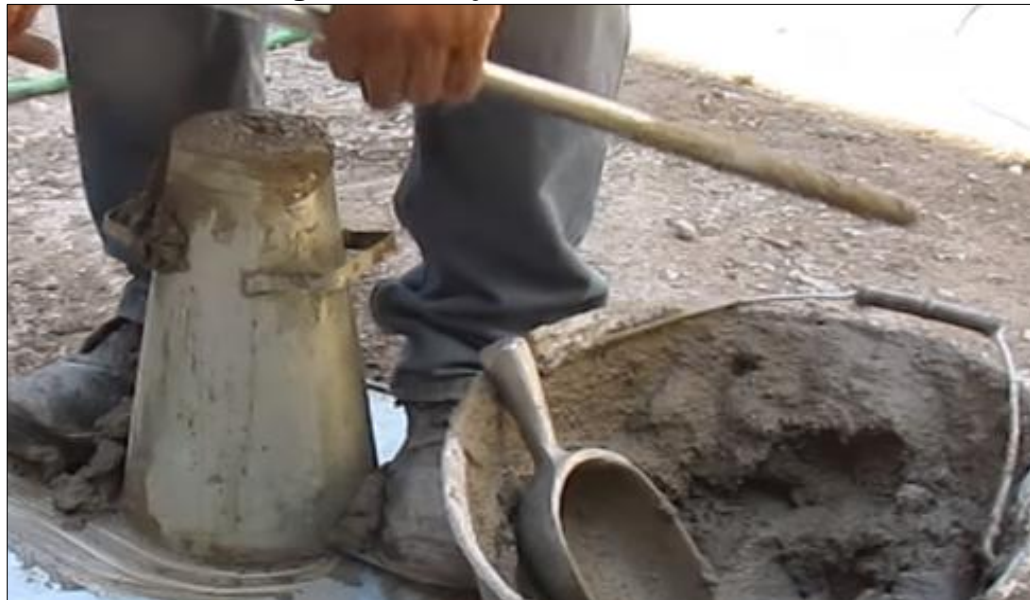
**Figura 6 Toma de asentamiento en pulgadas.**

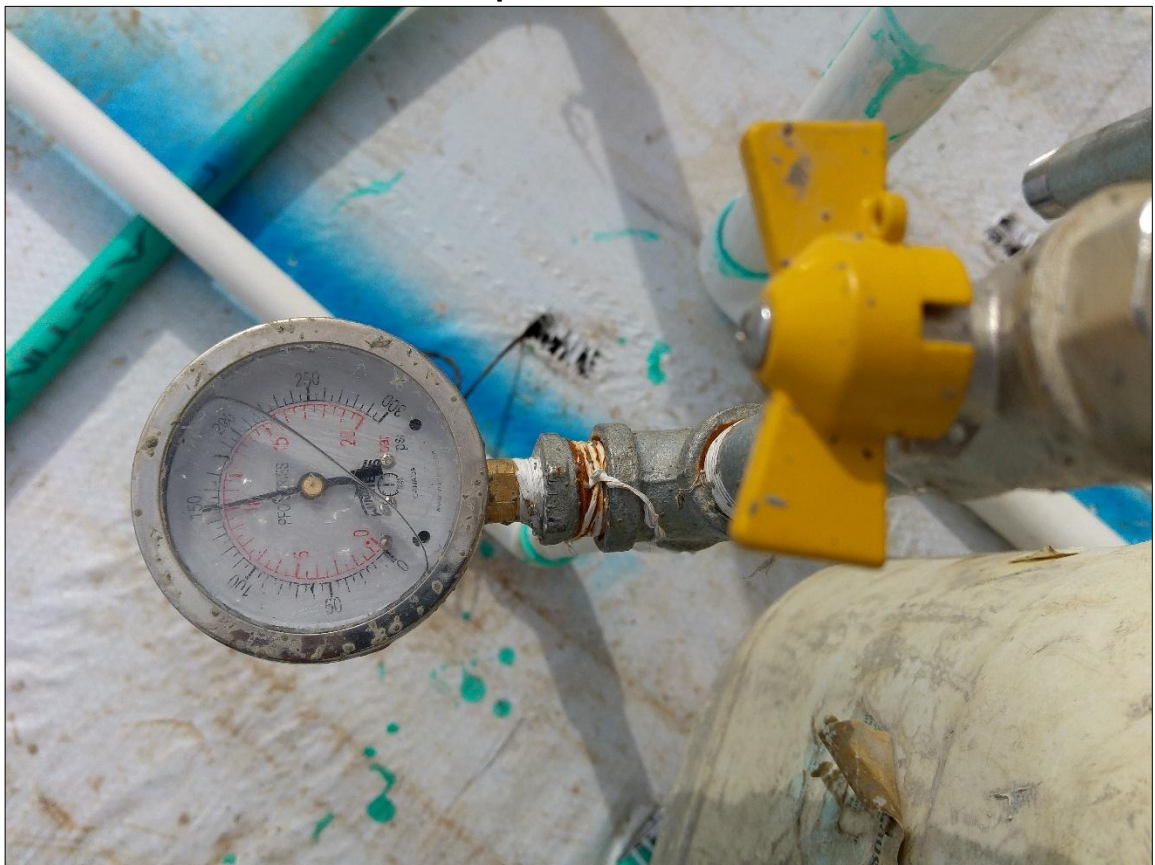
**Figura 11 Registro fotográfico del seguimiento y control de la prueba hidráulica de presión después de la fundida.**

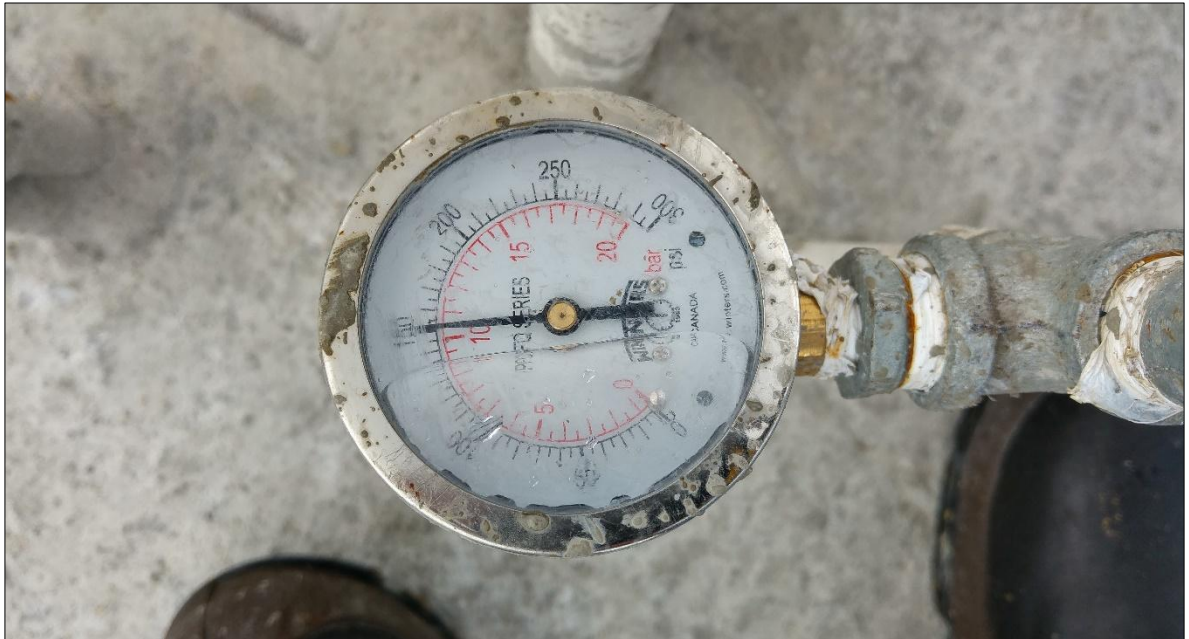
- Prueba de presión de red hidráulica y de gas en mortero

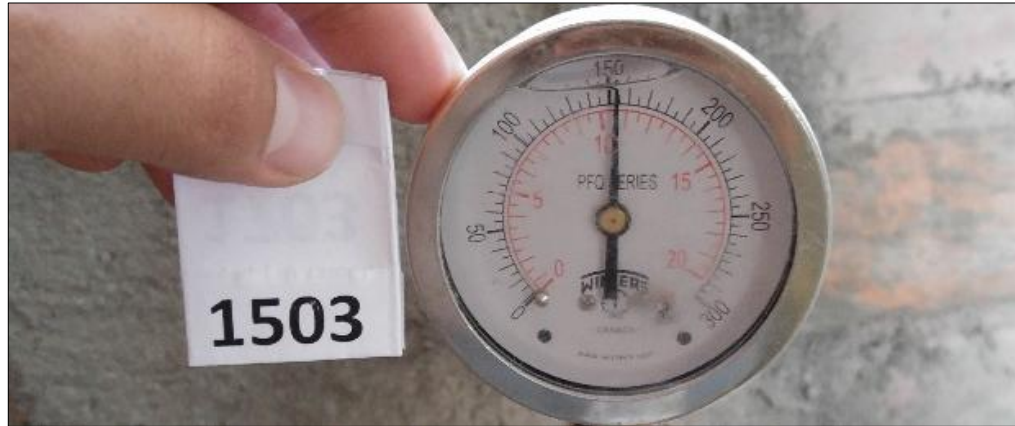
Se realiza la misma operación con la red de gas antes y después de la fundida de mortero y de nuevo en las acometidas verticales.

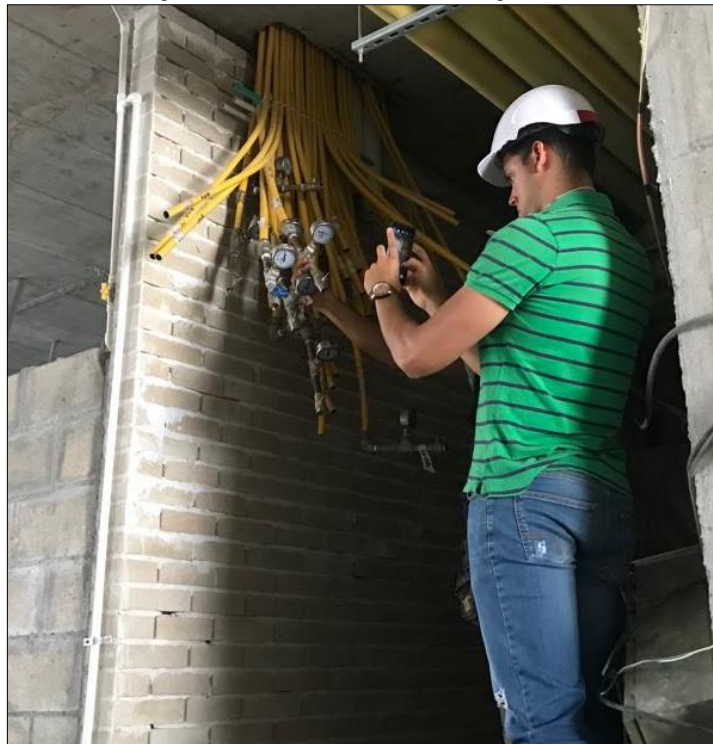
**2.4.8 Seguimiento y control de pruebas de estanqueidad:** La prueba de estanqueidad a las redes sanitarias se realiza cuando haya transcurrido ya la fundida de la placa y esta esté fraguada, se supervisa que tengan tapones en los bajantes en la parte inferior y en los puntos sanitarios dejando sin tapones la parte superior de los bajantes de aguas negras y aguas lluvias, se llenan de agua, se registra en el debido formato el nivel del llenado y transcurridas dos horas se verifica el nivel y se compara con la primera lectura cerciorándonos que no se presenten fugas o filtraciones completando los requerimientos con soporte en el formato, de lo contrario se le indica al encargado que busque la fisura, se repara y se realiza de nuevo la prueba.

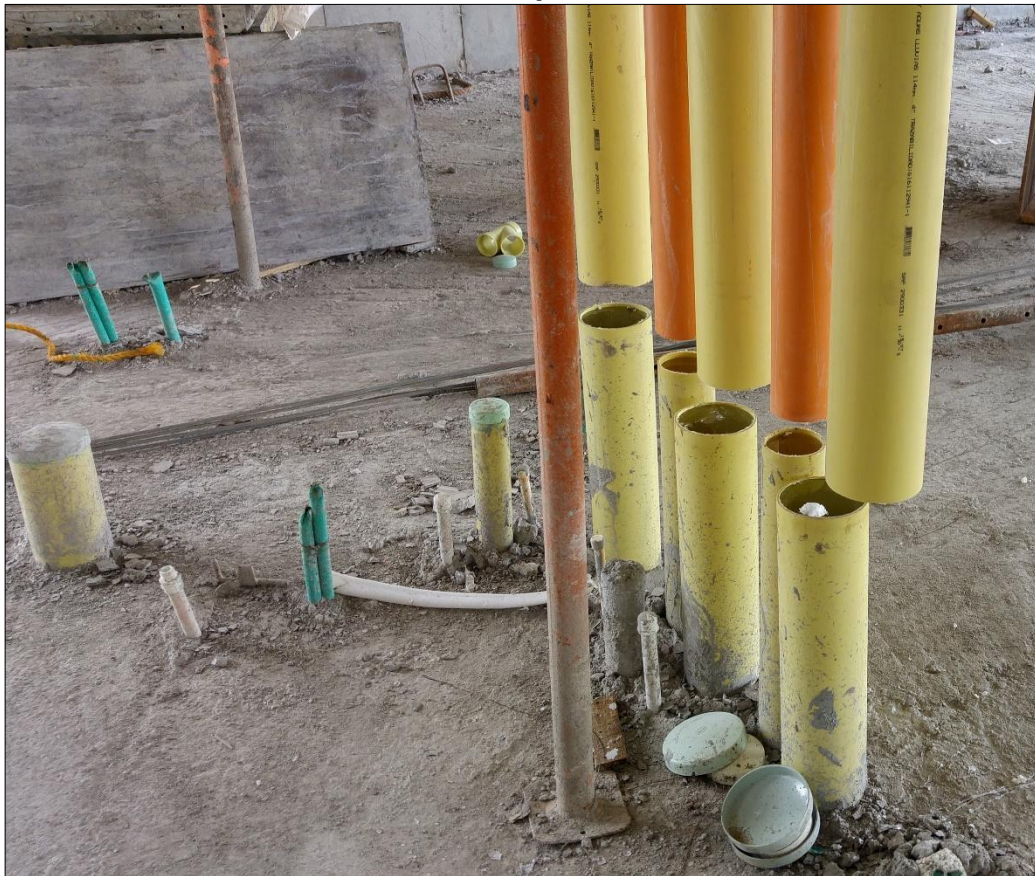
**2.4.9 Control de planos:** Se verifica periódicamente que los planos que se encuentren en obra sean los planos vigentes según el plano ceros con la versión actualizada, si existe algún cambio se notifica a todo el grupo de trabajo y se envía un correo a la dirección técnica y a diseño con el listado de planos desactualizados para que hagan llegar a obra los planos actualizados con sus respectivas firmas de aprobación, luego se organiza la planoteca y se hace acompañamiento a los contratistas especificando los posibles cambios que puedan presentarse en los diseños.
