**DETERMINACION E IMPLEMENTACION DE UN SISTEMA DE PROTECCION  
MEDIANTE CERCA VIVA EN EL EMBALSE LA COPA UBICADA EN EL  
MUNICIPIO DE TOCA DEPARTAMENTO DE BOYACA COLOMBIA**

**UNIVERSIDAD INDUSTRIAL DE SANTANDER  
INSTITUTO DE PROYECCION REGIONAL Y EDUCACION A DISTANCIA  
PROGRAMA DE INGENIERIA FORESTAL  
MALAGA  
2016**

**Trabajo de Grado para optar al título de  
Ingeniero Forestal**

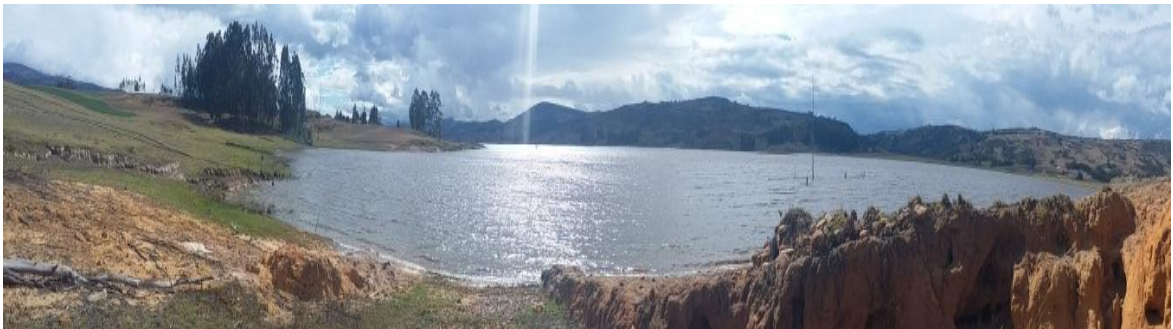
Imagen 1. Vista general del embalse La Copa. Municipio de Toca.

Tiene una extensión aproximada 880 hectáreas y profundidades hasta de 33.5 metros. El acceso principal se encuentra en dirección nororiente en el kilómetro 21 entre las poblaciones de Chivatá y Toca por una vía sin pavimentar que conecta la vereda San Francisco. Allí se encuentra la finca Yerbabuena. Este lugar es de clima frío (con temperaturas que oscilan entre los 13 y los 16°C).<sup>1</sup>

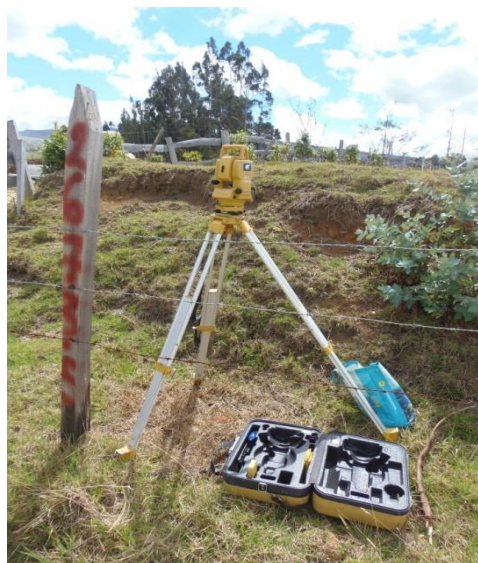
Imagen 7. Nivel Electrónico, marca TOPCON. Ref DL-102C utilizado en el levantamiento.

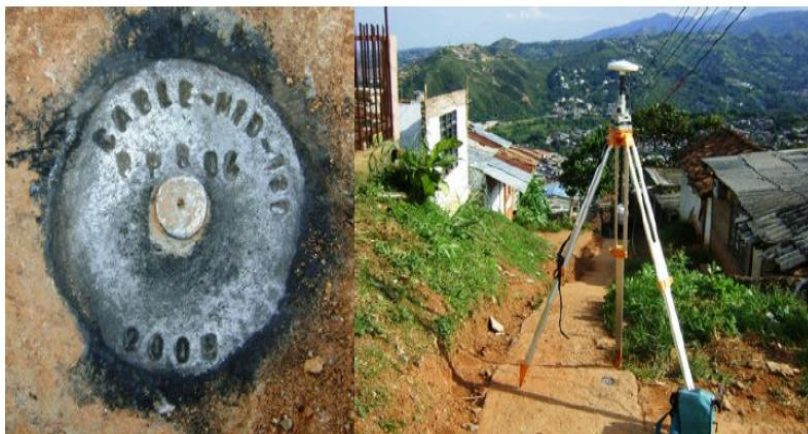
Imagen 8. Ubicación vértice GPS-4

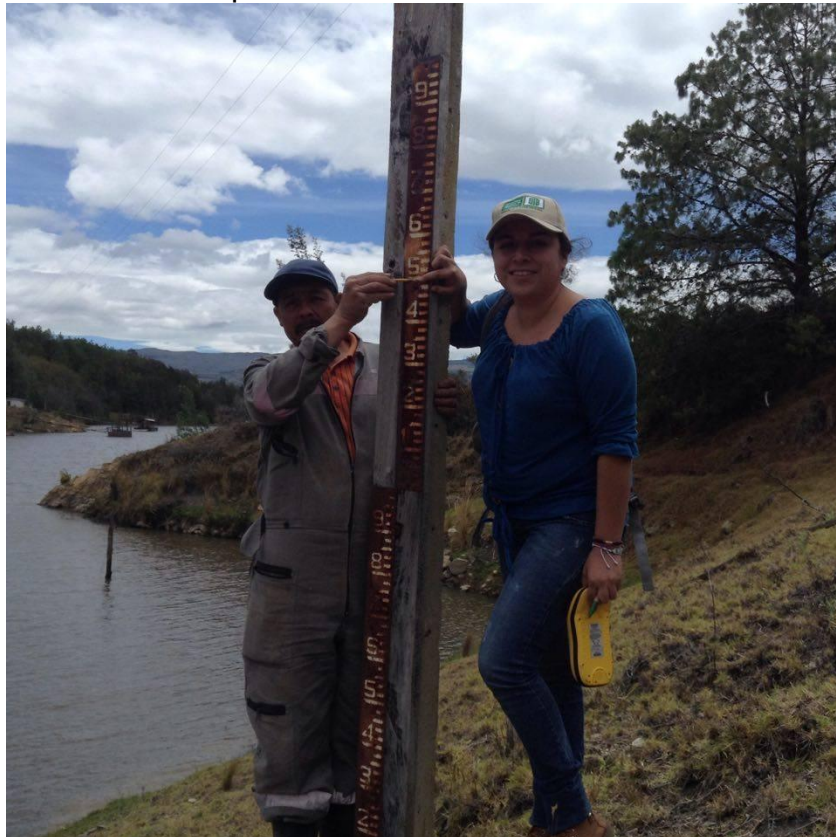
**7.2.3. Altimetría y nivelación del terreno:** Una vez ubicados los puntos de control o mojones, se llevó a cabo la nivelación geométrica trasladando la cota para ir conociendo la nueva altura de los siguientes vértices. Esta labor se realizó en varios tramos de acuerdo al alcance de la mira y del teodolito. Para esta labor se utilizó un nivel electrónico marca Topcon, Ref. DL-102C de alta precisión, que realiza las lecturas en la mira por medio de un código de barras, obteniendo consecutivamente el valor de la distancia y diferencias de cotas entre los vértices, además el equipo tiene una memoria interna que permite guardar los datos registrados en campo y posteriormente ser transmitidos al PC directamente, así evitando cometer errores de transcripción y digitalización. La siguiente imagen muestra la regleta de utilizada para los procesos de nivelación.

Imagen 9. Ilustración del proceso de nivelación

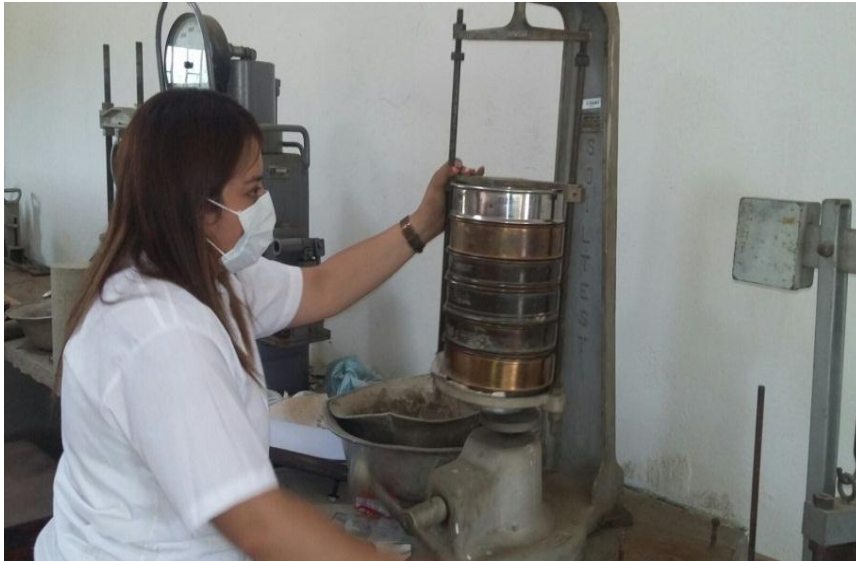
Imagen 12. Proceso de tamizado en el laboratorio de Suelos de la Universidad Industrial de Santander

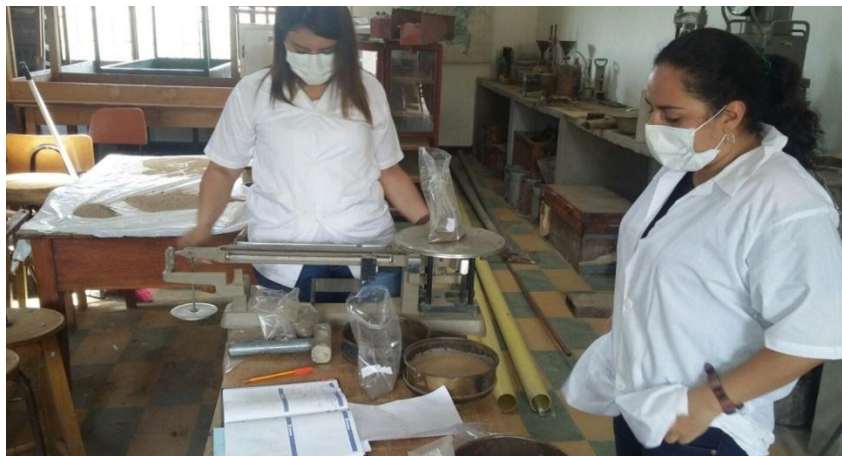
Imagen 13. Toma de datos (peso-gramos) para cada sustrato retenido en los tamices.

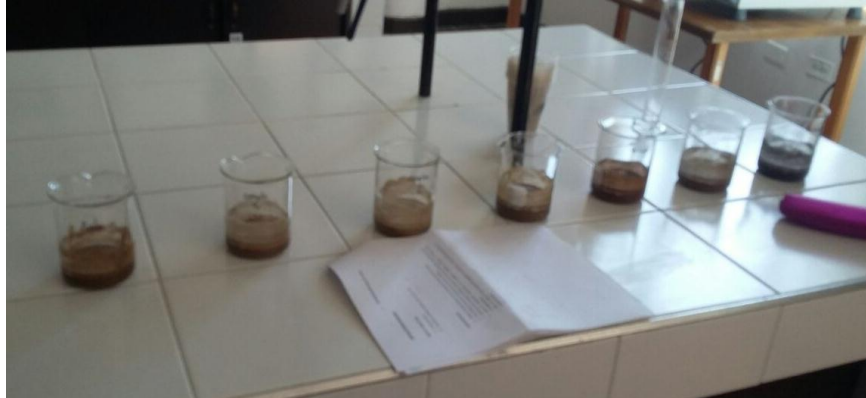
Imagen 22.Ubicación de cada una de las muestras en erlenmeyer de 25 ml

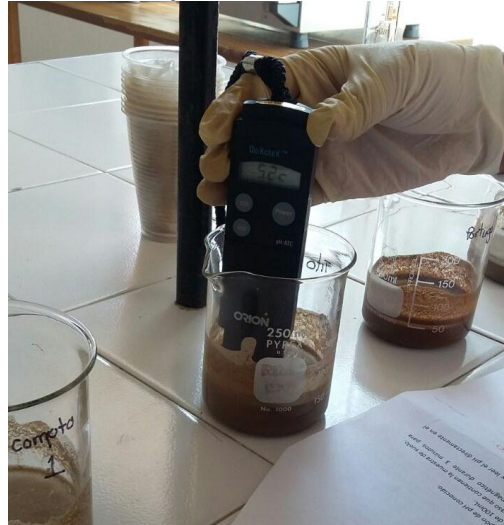
Imagen 23.Lectura de PH con ayuda del Phmeter

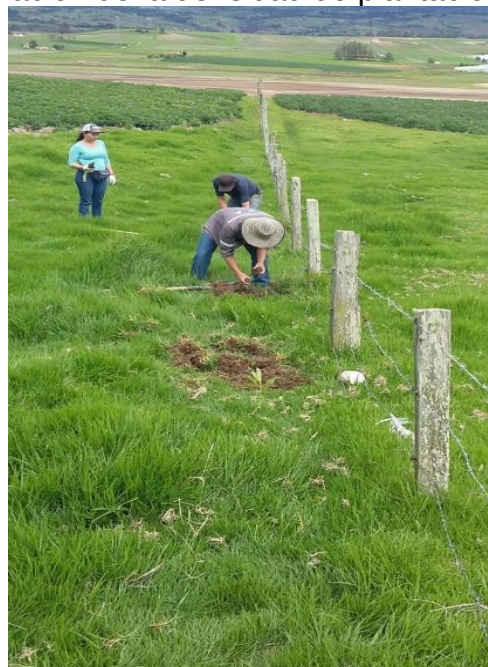
Imagen 26. Determinación de la densidad de plantación

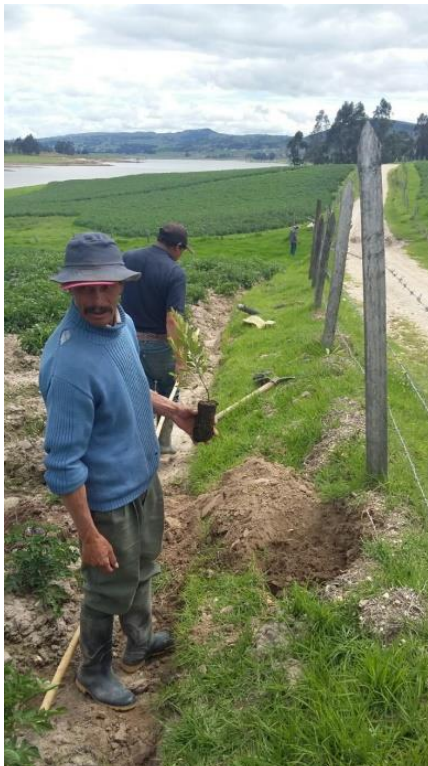
Imagen 28. Plantación de individuos sobre la cota de levantamiento.

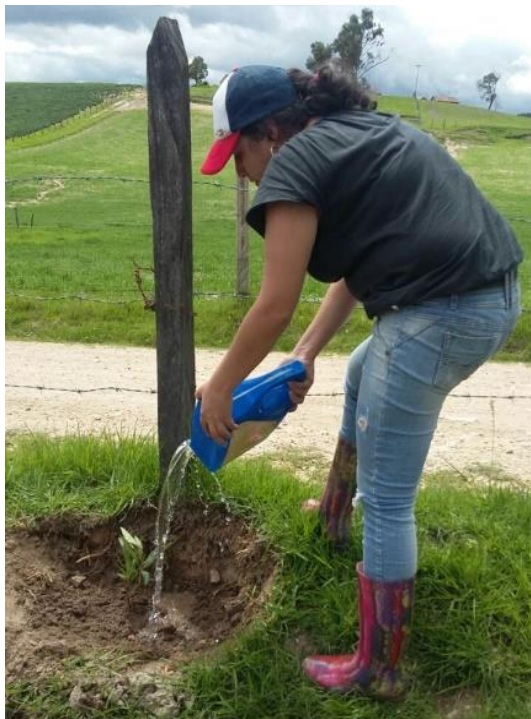
Imagen 29. Labores culturales de riego como proceso posterior a la plantación
