Práctica Empresarial En La Empresa E&C Construcciones S.A.S Como Auxiliar de Ingeniería
Civil en el Área de Seguimiento Y Control de Obras de Construcción

Trabajo de Grado para Optar al título de Ingeniero Civil

En esta segunda etapa el practicante se reúne con el tutor, quien le asigna el proyecto “Construcción De Un Puente Vehicular Ubicado En El Sector Rural Loma Bonita Sobre La

quebrada La Venta Del Municipio De Florián Santander”, se lleva a cabo la revisión en conjunto de lectura de planos, cantidades de obra, cronograma de actividades, especificaciones técnicas y demás que sean necesarios para establecer lineamientos y restricciones presentes en el proyecto y cumplir de manera efectiva las actividades.

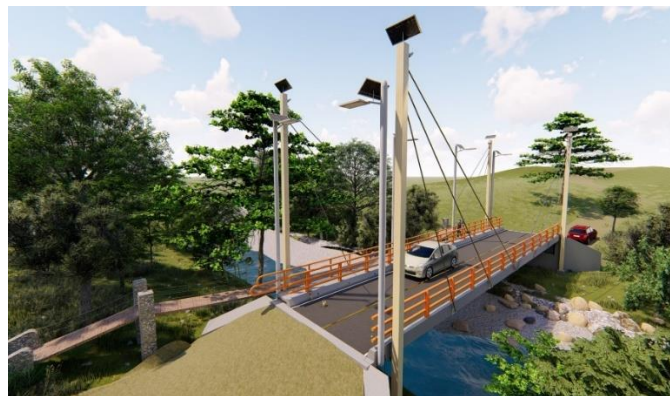
Figura 3.

En la figura 3, se puede observar el render del puente que se va a construir sobre la quebrada la venta.

Futuro puente vehicular sobre la quebrada la venta.

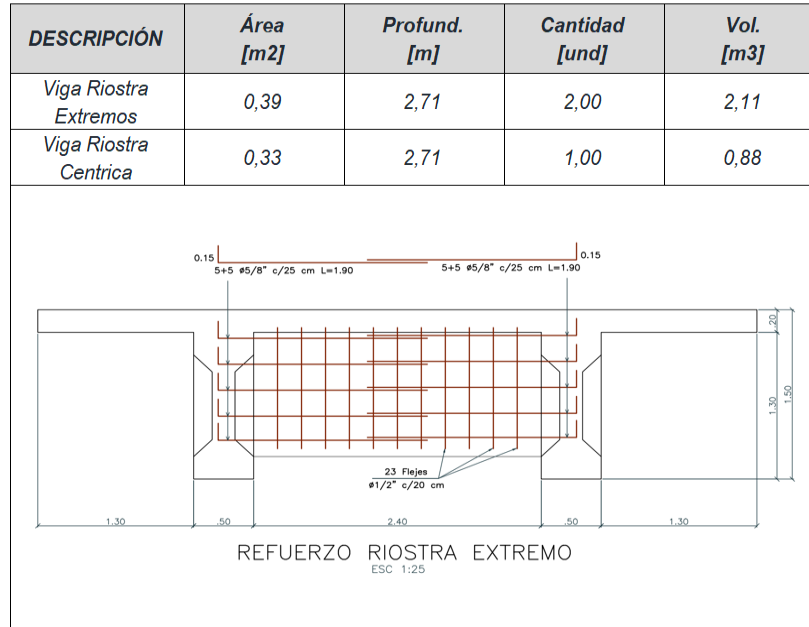
Figura 6.

Cálculo de concreto de 28 MPa para vigas.

En las figuras 4,5 y 6 se observa el cálculo de cantidades de algunas actividades.

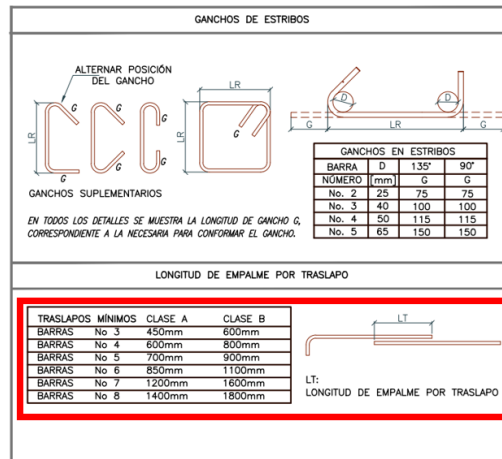
Figura 10.

- Para los traslapes de las barras de más de 6 metros, no hay especificación en los detalles de esta longitud. Sin embargo, en la figura 10 se observa que hay una tabla en los planos para la longitud de empalme del traslapo según el número de la barra, pero existen dos clases, ¿Con que clase se trabaja el traslapo?

Longitud de empalme por traslapo.

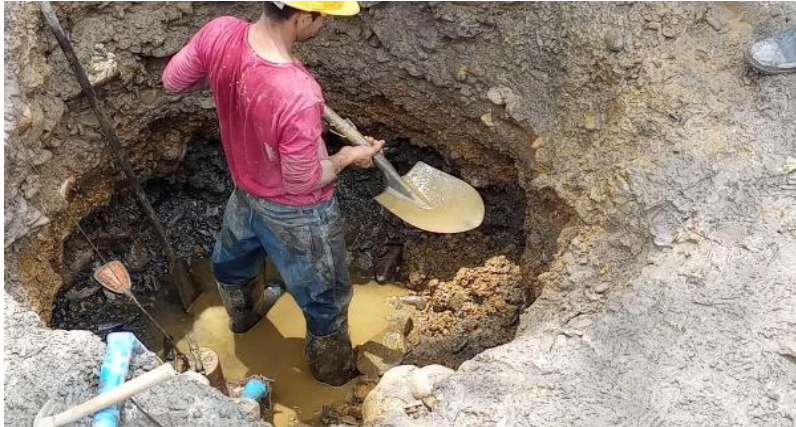
Figura 12.

anomalías, por ejemplo, en la figura 12 las excavaciones para las pilas presentaron alto grado de filtración de agua del cauce del río hacia las excavaciones, generado por las constantes lluvias.

Excavación para pilas.

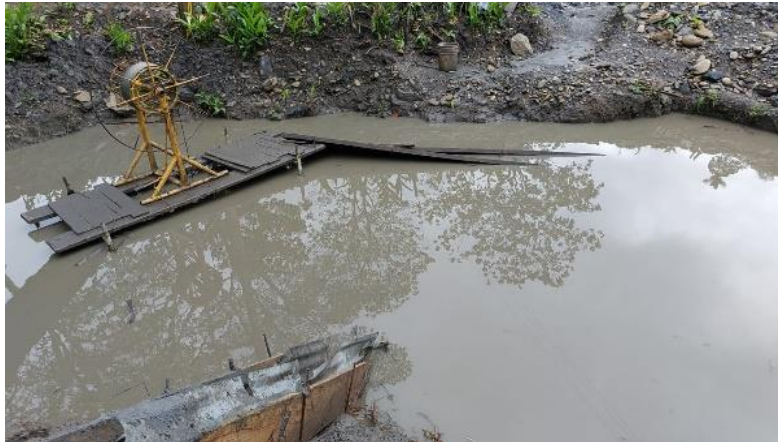
Figura 13.

Infiltración producida por la quebrada y las fuertes lluvias.

Con el fin de controlar la infiltración producida por la quebrada, y los producidos por las lluvias como se muestra en la figura 13, se vio necesario la compra de tres (3) bombas sumergibles ya que al profundizar en las excavaciones para los caissons el caudal de infiltración aumentaba considerablemente, lo que causaba inundaciones en las excavaciones y retrasaba las actividades.

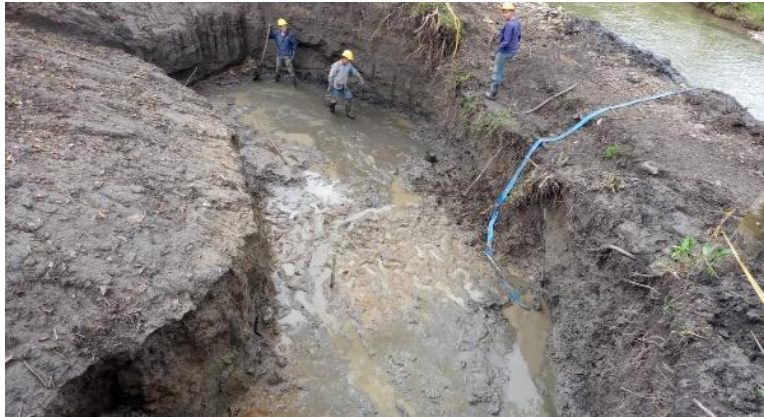
Figura 14.

Para la actividad que corresponde a la fundición de solado de limpieza para zarpa, se observó un incremento en las cantidades de concreto debido principalmente a la inestabilidad y mal estado del terreno como se evidencia en la figura 14, esto por las fuertes lluvias y la presencia de aguas de infiltración. Esto causó un incremento en las dimensiones del solado tanto en área como en espesor.

Solado de limpieza para zarpa.

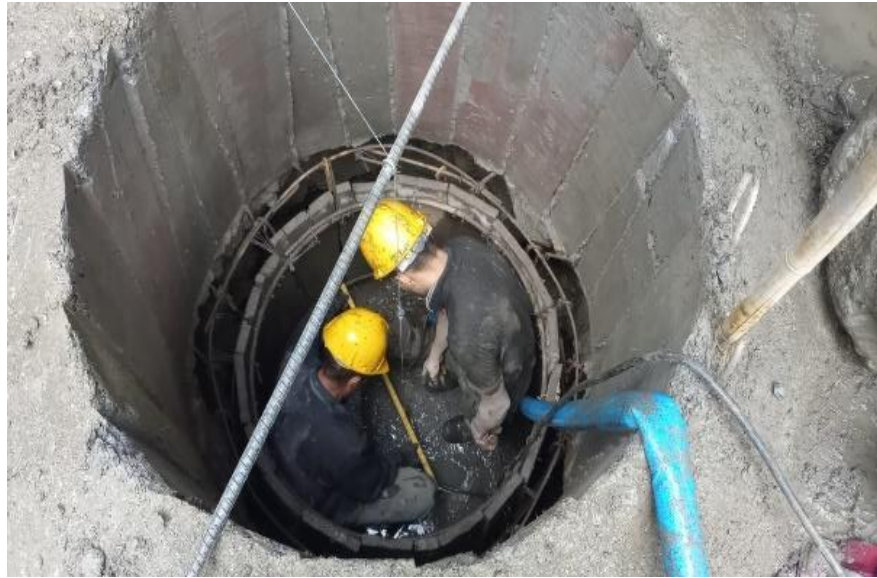
Figura 15.

Se ejecutaron actividades de fundición de anillos para caissons (ver figura 15) con un diámetro de 1.2 m y un espesor de 0.1 m, los anillos de concreto de sección troncocónica se van fundiendo con una altura de 1,0 m y traslapados cada 0.15 m, según especificaciones técnicas y planos estructurales, para el vaciado de concreto fue necesario el bombeo constante de agua de infiltración. Para esta actividad se observó un incremento considerable en las cantidades, adicionalmente se tuvieron demoras y pérdida de tiempo por las fuertes lluvias presentadas en el mes de septiembre. En la figura 16 se puede observar la infiltración de agua en las pilas.

Anillos para caissons fundidos in situ.

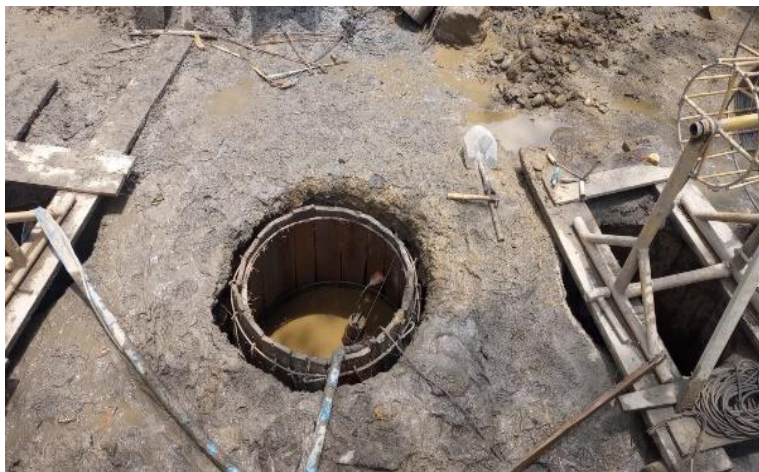
Figura 16.

Infiltración en las pilas por las fuertes lluvias.

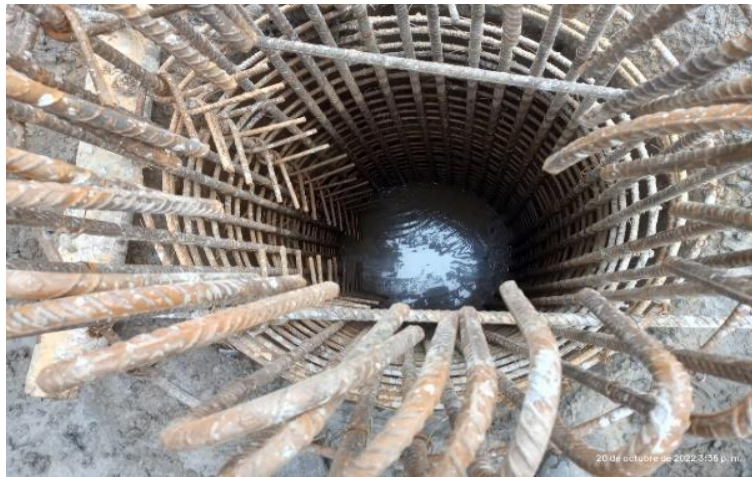
Figura 17.

De igual forma como se puede percibir en la figura 17 y 18, se llevó a cabo el apoyo en el seguimiento y control del acero en las estructuras. El acero de refuerzo de 3/8" (17 barras longitudinales de 1.3 m y 5 estribos de longitud media de 4.4 m), para cada uno de los anillos de pilas de concreto y acero de 7/8" (34 barras longitudinales) y estribos en acero de 1/2" distribuidos según despieces en planos estructurales, cumpliendo con los diseños establecidos.

Acero de refuerzo para las pilas de concreto.

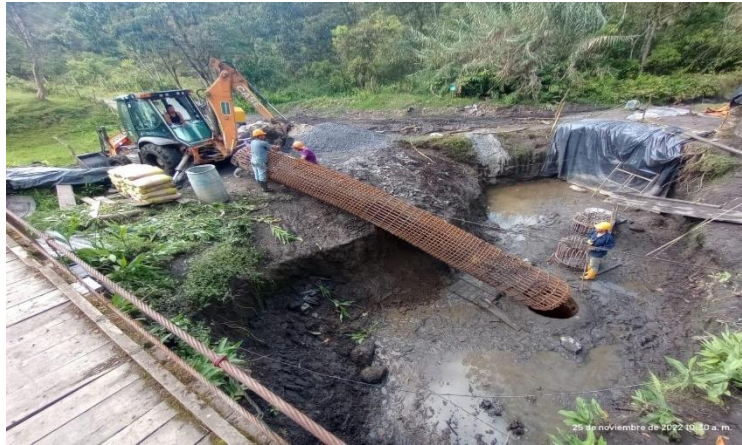
Figura 18.

Acero de refuerzo para cada una de las pilas de concreto.

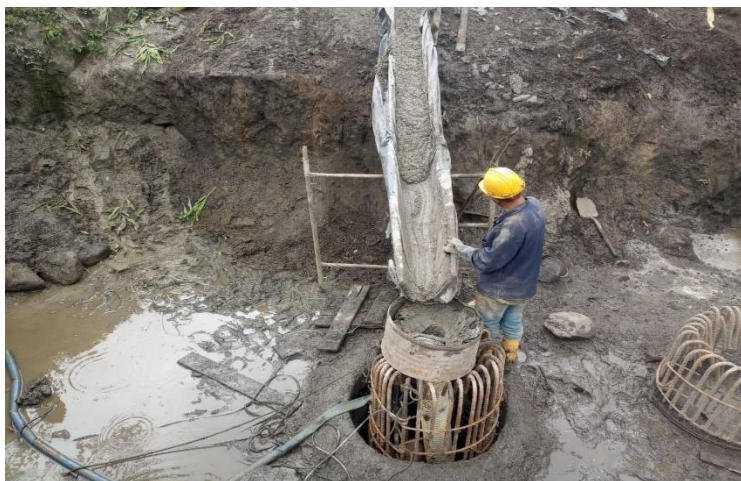
Figura 19.

Para la fundición de las pilas en concreto como se muestra en la figura 19, se ejecuta siguiendo los requerimientos de las especificaciones técnicas y sugerencia de la interventoría.

Fundición de pilas de concreto in situ.

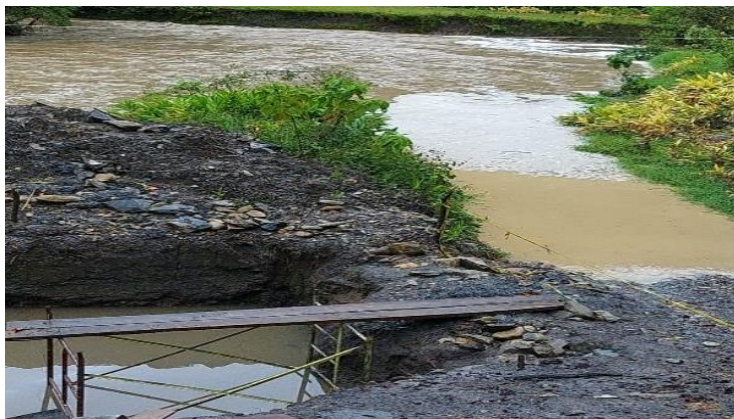
Figura 20.

- Las condiciones climáticas en general han sido de lluvias frecuentes en horas de la tarde y buena parte de la noche del mes reportado.

Condiciones climáticas presentes durante el primer mes.

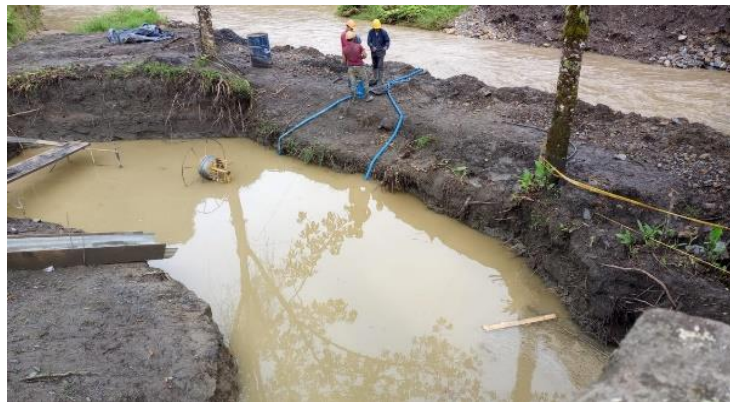
Figura 21.

- Debido a la temporada invernal la quebrada la venta tubo varias crecidas a lo largo del mes que inundaron las excavaciones con hasta 1.5 m de agua sobre el nivel de concreto de limpieza, y generaron retrasos en las actividades programadas.

Inundación zarpa tipo.

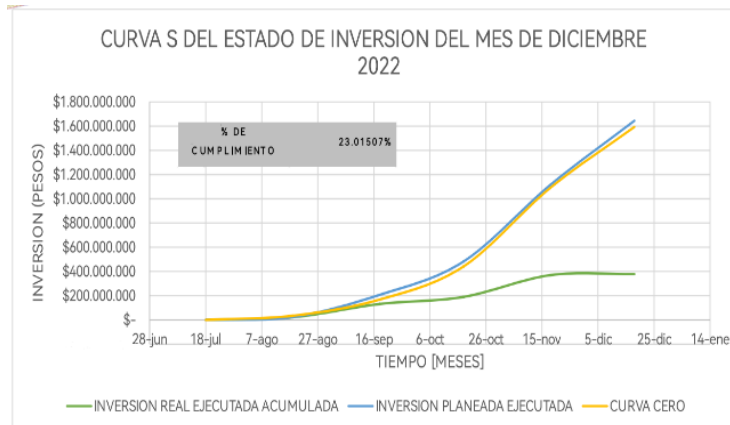
Figura 27.

Curva S proyectada para el mes 5.

De acuerdo con la curva S presentada en la figura 27, se evidencia que el proyecto se encuentra con un porcentaje de cumplimiento del 23.01% a la fecha de suspensión, de tal forma que el proyecto evidencia un atraso en su momento por condiciones climáticas y por el proceso

administrativo que se lleva a cabo para la adición de recursos y tiempo al proyecto por los cambios que se han presentado durante la ejecución.
