**ESTUDIO Y ANALISIS POR REMOCIÓN EN MASA EN LA VIA
CALIFORNIA - VETAS**

**UNIVERSIDAD INDUSTRIAL DE SANTANDER
FACULTAD DE INGENIERÍAS FÍSICO-MECÁNICAS
ESCUELA DE INGENIERÍA CIVIL
BUCARAMANGA**

Proyecto de Grado para optar al título de Magister en Geotécnia

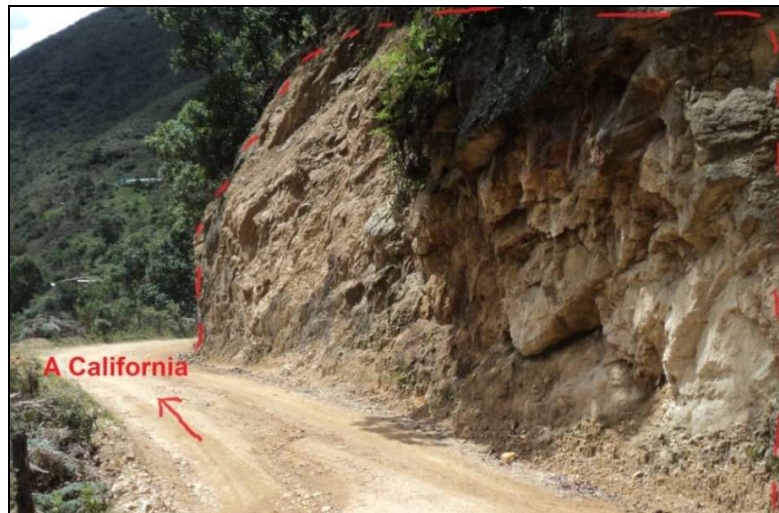
Figura 7. Aspecto de las rocas Ígneas

Cuarzo Dioritas a Dacitas. Se comporta como un macizo rocoso altamente fracturado con un índice de RQD medido en afloramiento bajo a muy bajo < 25% y localmente 25-30%, el análisis estructural detallado se hace en un apartado siguiente.

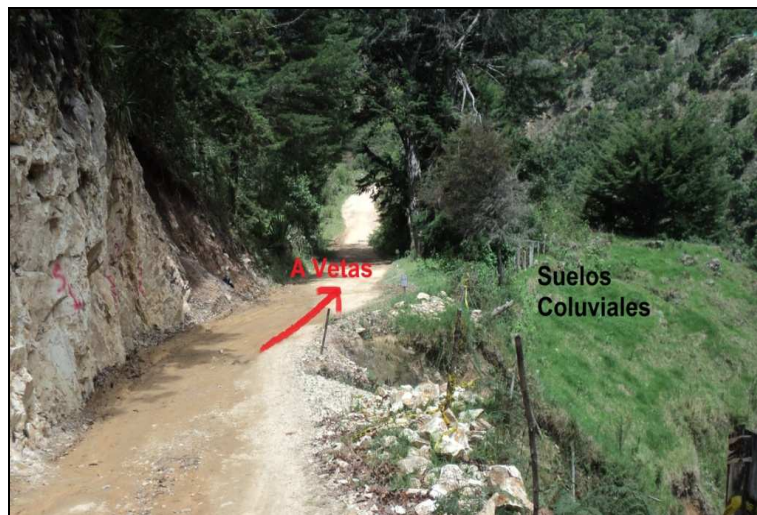
Figura 9. Aspecto de las unidades de Suelos en el Sector 1

Se presenta como una masa de material heterogéneo son suelos clastos soportados localmente matrices soportados, compuesto por bloques, cantos y guijos angulosos de material ígneo que ha sido depositados por acción de la gravedad en una matriz areno-arcillosa, de color pardo amarillento, presentan un espesor que va desde 50cm a 3m según información de sondeos SPT, estos desarrollan una cobertura vegetal de pastos verdes.

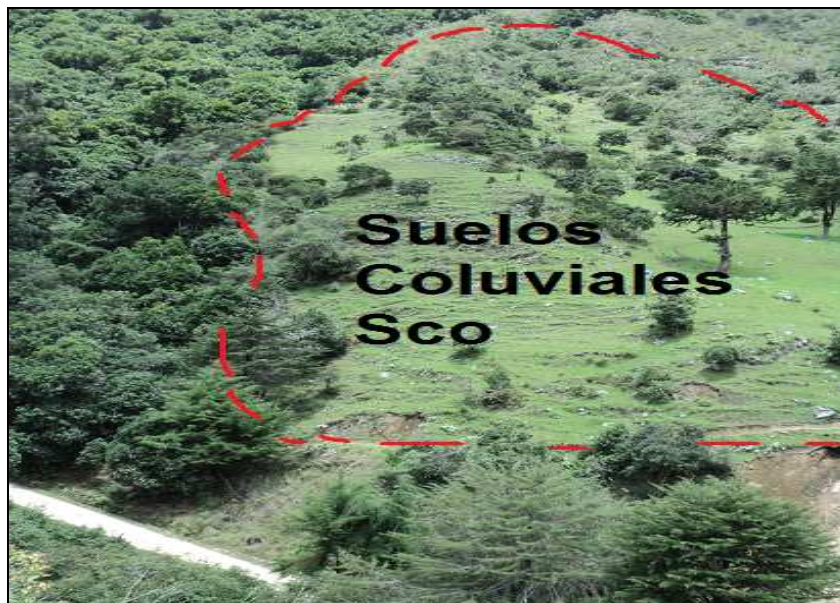
Figura 12. Panorámica Suelos Coluviales sector

estas rocas también presentan contenidos de micas como Biotita y Moscovita, de manera regional se aprecian cuerpos ígneos como Cuarzo Dioritas, Granitos y Dacitas. Se asume un espesor aproximado para este cuerpo de suelos de hasta 1.5 metros sobre el cuerpo de coluvión a partir del cual se generan estos suelos, para el cual se estima una potencia de hasta 10 metros, estos espesores son promediados a partir de la información recuperada mediante sondeos manuales y mecánicos realizados durante la exploración geotécnica, se hace una extrapolación de estos espesores teniendo en cuenta la geometría del depósito. Esta unidad de suelos se ve afectada por fenómenos de remoción en masa y procesos erosivos bien desarrollados los cuales han generado desprendimiento de material rocoso y de suelos sobre la vía.

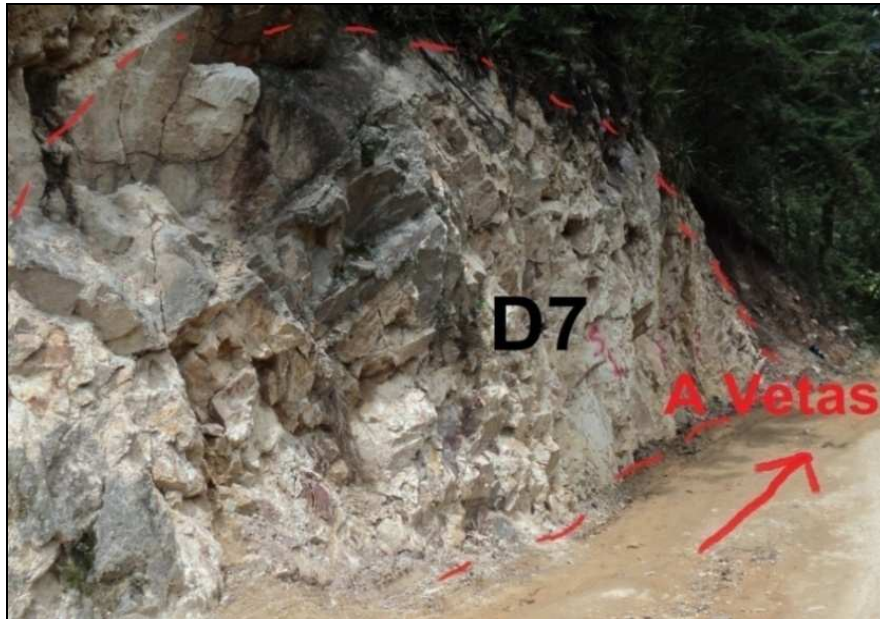
Figura 16. Ladera Escarpada Sector

Laderas muy cortas y empinadas con pendientes mayores a 70° que se desarrollan sobre el talud superior de la vía, la superficie está completamente denudada y corresponde con la unidad de rocas ígneas

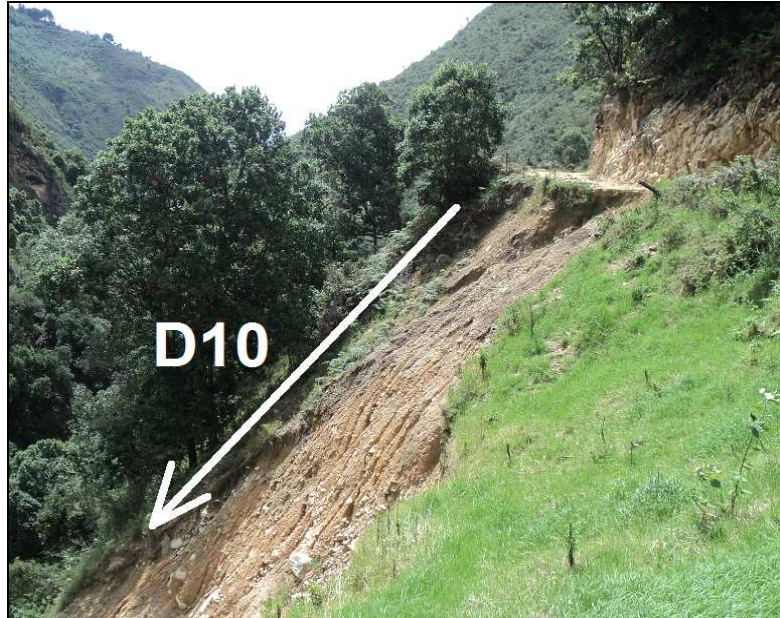
Figura 17. Laderas inclinadas adyacentes a la zona de deslizamiento

Corresponde con una superficie natural que conforma las laderas del talud inferior de la vía con pendientes entre 40° y 70° , presentan una denudación poco desarrollada debido a su alta pendiente y al ser adyacentes a la zona deslizada.

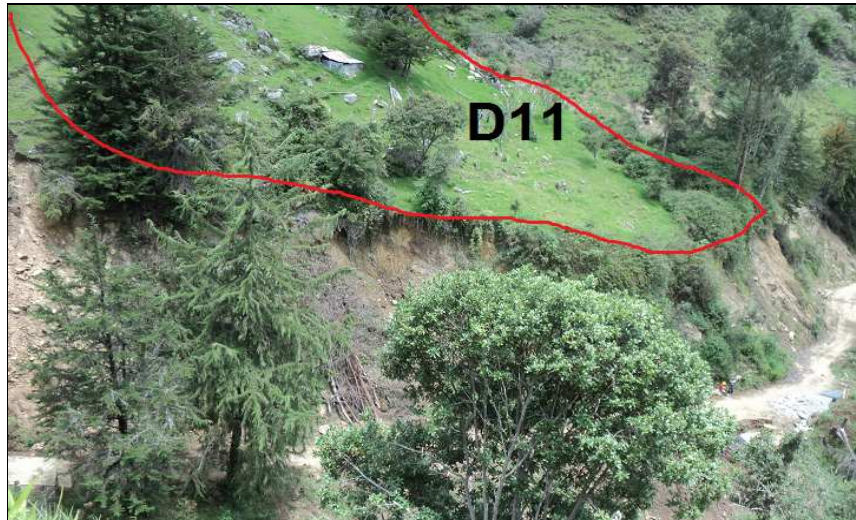
Figura 20. Unidades Geomorfológicas sector 2

Son superficies algo onduladas y planas con pendientes entre 10° y 40°, conforman un sector de la ladera superior de la vía, muestran una buena cobertura vegetal de pastos de potrero.

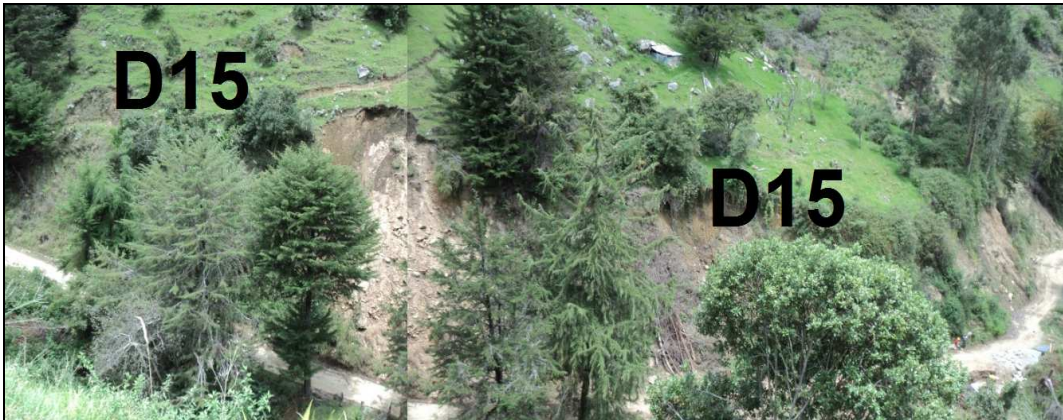
Figura 22. Cuerpos de depósito de Movimiento en Masa Sector 2

Conforma la base del depósito coluvial y es la parte de éste que ha visto comprometida en el movimiento en masa, está conformada por material rocoso y suelos volcados sin ningún tipo de cobertura vegetal.

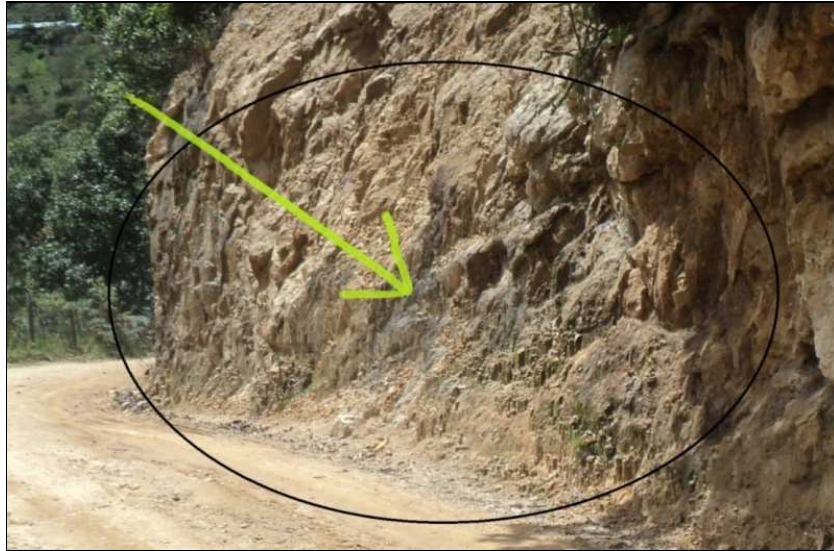
Figura 25. Erosión de Tipo Laminar sobre el talud superior de la Vía

Este tipo de erosión corresponde con el estado inicial de un proceso de denudación del terreno caracterizado por el desarrollo de surcos poco profundos generados por la acción abrasiva del Agua lluvia

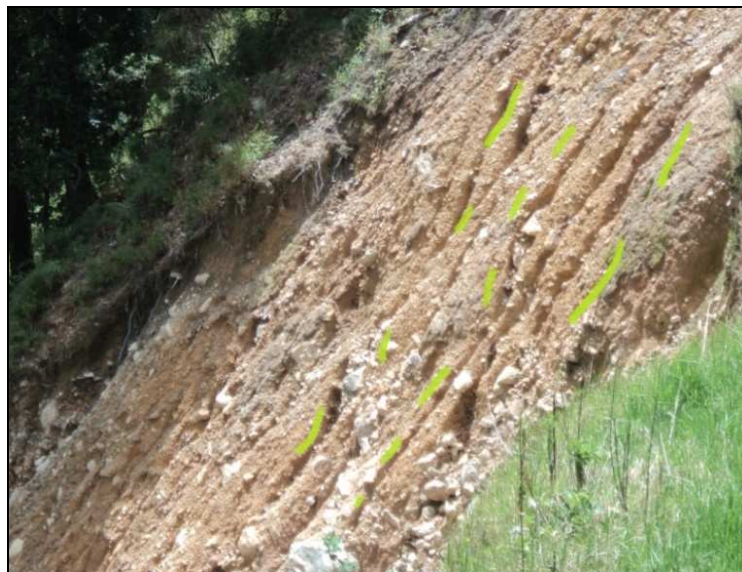
Figura 26. Surcos de Erosión ladera inferior de la vía

Corresponde con superficies escarpadas que has desarrollado socavaciones considerablemente profundas por acción del recorrido constante de aguas superficiales, son zonas completamente denudadas del terreno.

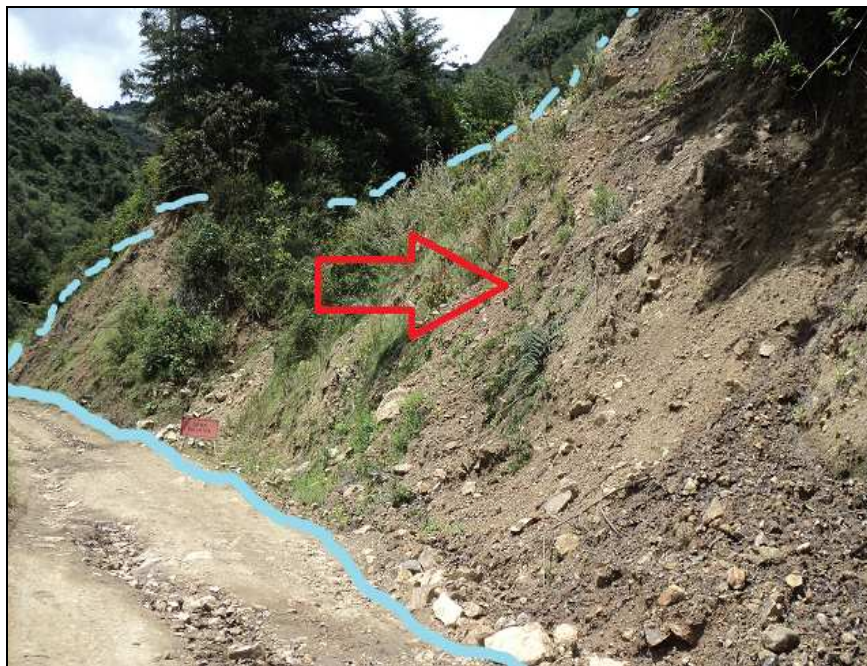
Figura 27. Evidencia de la erosión de tipo laminar en el sector 2

En este sector los procesos se encuentran asociados con la percolación e infiltración de aguas meteóricas y freáticas a través porosidades que ofrece el mal calibrado de las unidades de depósito que conforman el sector, también debido a procesos mecánicos dinámicos de estabilidad se producen fenómenos de remoción en masa hacia la base del depósito coluvial esto favorecido por los procesos ya mencionados y la baja cohesión del terreno. A continuación se ilustran las evidencias encontradas de la acción de los procesos erosivos en el sector 2. Para el control de este tipo de procesos erosivos se debe realizar el manejo de aguas lluvias superficiales mediante el sistema de conducción de drenajes este también uno de los causantes del problema geotécnico ya que no se observa ningún tipo de manejo de obras de drenaje.

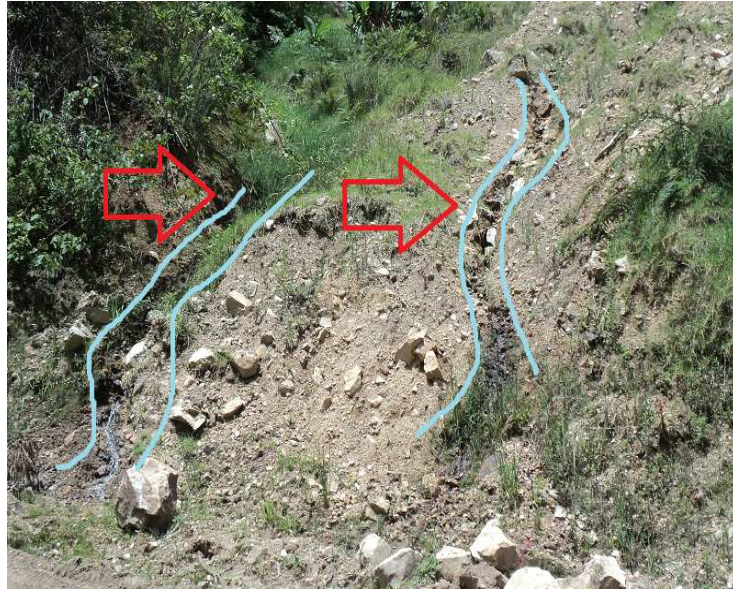
Figura 28. Generación de erosión en surcos Sector 2

Corresponde con un estado más avanzado de erosión que el de tipo laminar, se manifiesta como caminos bien desarrollados sobre la superficie del terreno que evidencian el socavamiento por parte del Agua

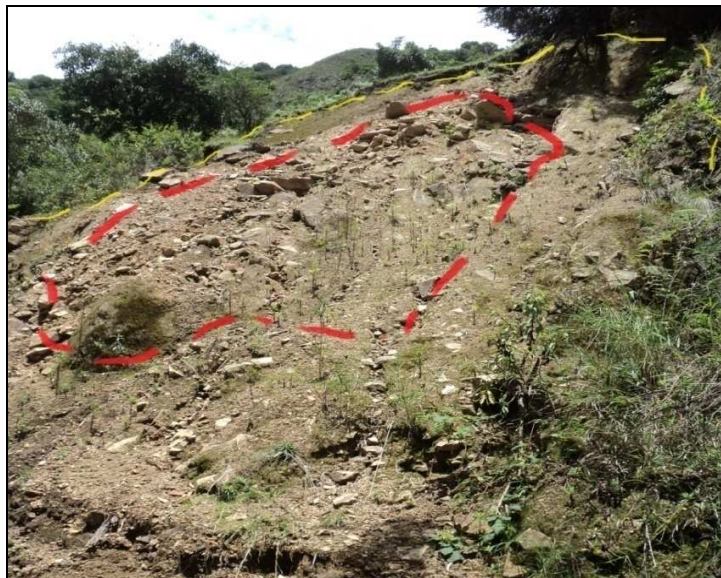
Figura 29. Deslizamiento sector 2

En el sector 2 en estudio se presume que el fenómeno se trata de un deslizamiento de tipo traslacional que involucra las unidades de suelos coluviales y el cuerpo de coluvión mismo que está conformado por material de bloques y cantos de roca en una matriz arenosa lodosa poco cohesiva (ver figuras 29,30), lo anterior se hace con base en la clasificación de movimientos de ladera de *Varnes, 1984*. Una descripción apropiada para explicar el fenómeno de deslizamiento aparece en Los deslizamientos son movimientos de masas de suelo y roca que deslizan, moviéndose relativamente respecto al sustrato, sobre una o varias superficies de rotura neta al superarse la resistencia al corte de estas superficies; la masa

generalmente se desliza en conjunto comportándose como una unidad en su recorrido; la velocidad puede ser muy variable, pero suelen ser procesos rápidos y alcanzar grandes volúmenes (hasta varios millones de metros cúbicos)¹⁰.

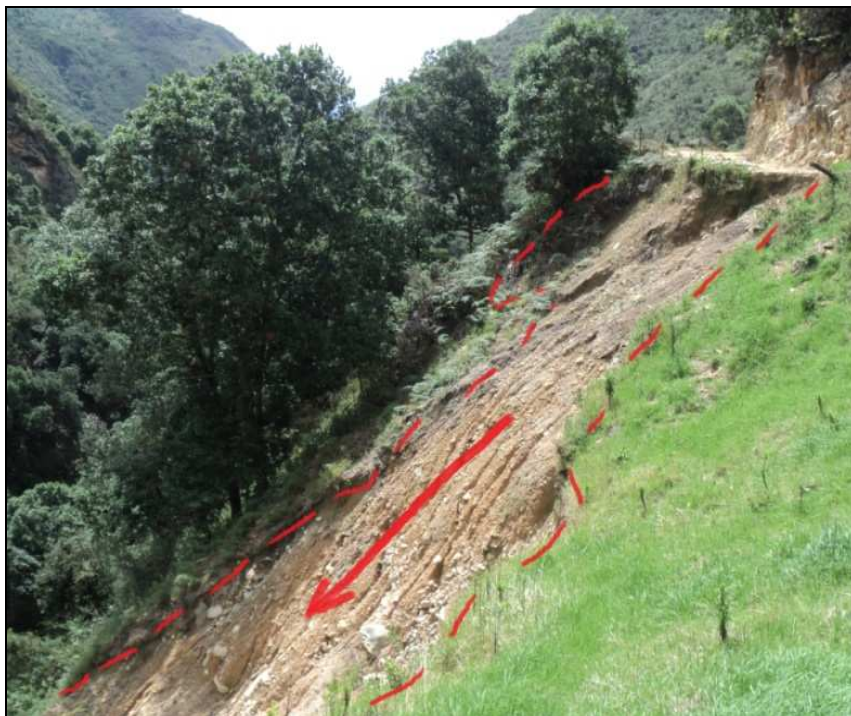
Figura 31. Fenómeno de Remoción en Masa Sector 1

En el sector 1, los procesos Morfodinámicos están asociados con el desprendimiento de material rocoso en el talud inferior de la vía producto de el alto grado de fracturamiento del macizo rocoso y la percolación de las Agua meteóricas a través de las superficies de Análisis Morfodinámico fractura.

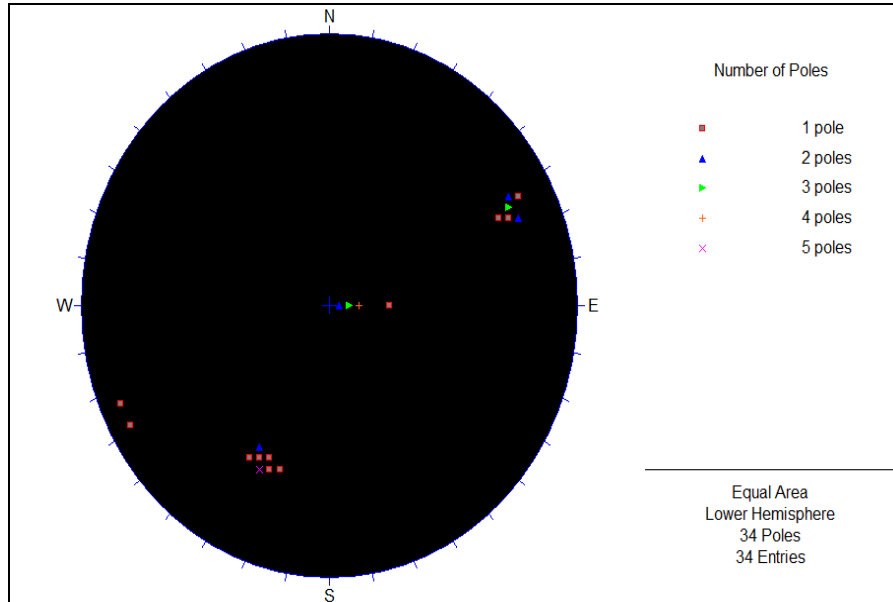
Figura 32. Diagrama de Polos

Figura 33. Diagrama de Densidades

Figura 34. Diagrama de Rosetas

En los tres diagramas se evidencian tres familias principales de discontinuidad que corresponden con las tres direcciones principales de esfuerzos que ha afectado las unidades de Roca, esto se evidencia en el aspecto del macizo rocoso que muestra un aspecto de cubos fracturados. Las discontinuidades presentan una continuidad considerable lo que favorece la estabilidad del macizo, presentan un relleno de tipo arcilloso, en su mayoría las superficies de discontinuidad tiene una baja abertura esto es una condición favorable a continuación hacemos se hace un análisis de macizos rocosos de acuerdo con la metodología propuesta por BIENIAWSKI (1989), denominada análisis RMR.

Durante la visita de inspección se realizó una toma de datos estructurales sobre las unidades de roca que se presentan en este sector, esos datos fueron analizados y procesados en el programa Rock Science Dips. A continuación se presentan los diagramas que suministra el programa, para el sector 1.

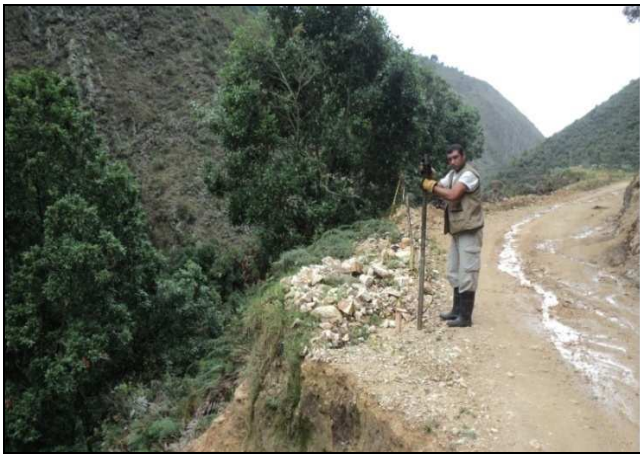
PROFUNDIDAD [m]	COORDENADA ESTE [m]	COORDENADA NORTE [m]	COTA [msnm]
Sondeo 1	1.5	1127374.43	1303257.63	2498
Sondeo 1- Sector 1

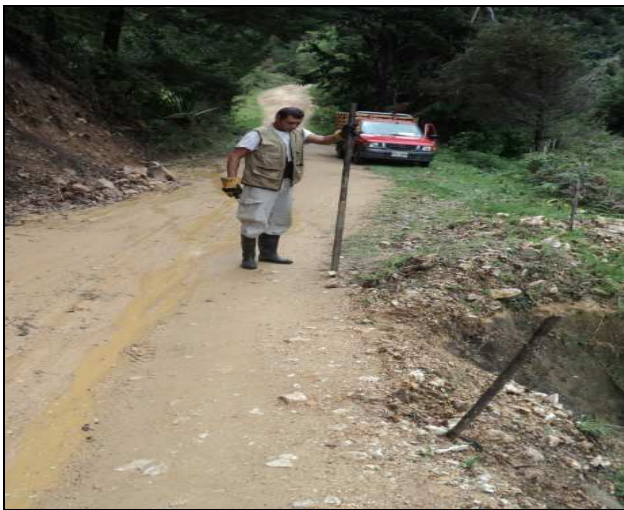
Sondeo 2	1.5	1127381.59	1303254.58	2497
Sondeo 2 – Sector 1

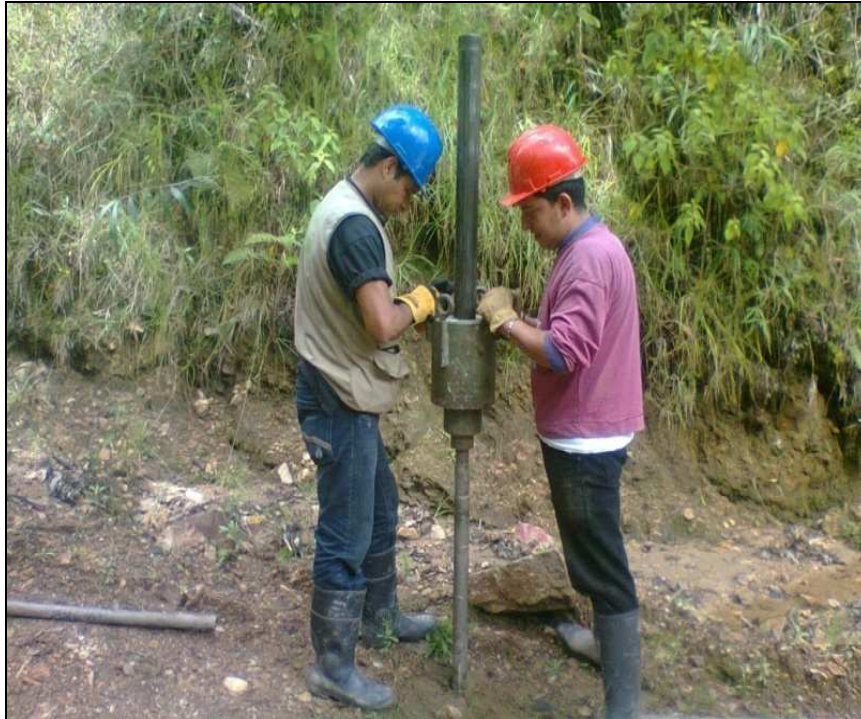
Sondeo 4 – Sector 1

Sondeo 4	3	1128305.91	1302598.73	2514	METODO MANUAL
----------	---	------------	------------	------	---------------

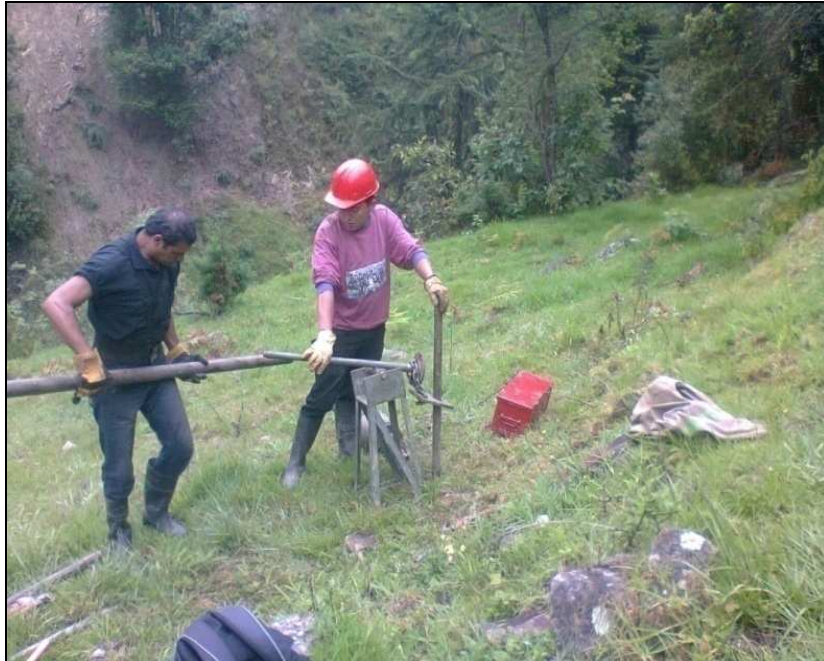
Sondeo 5 – Sector 2

Sondeo 5	5	1125325.12	1302616.18	2498.71	METODO MANUAL
----------	---	------------	------------	---------	---------------

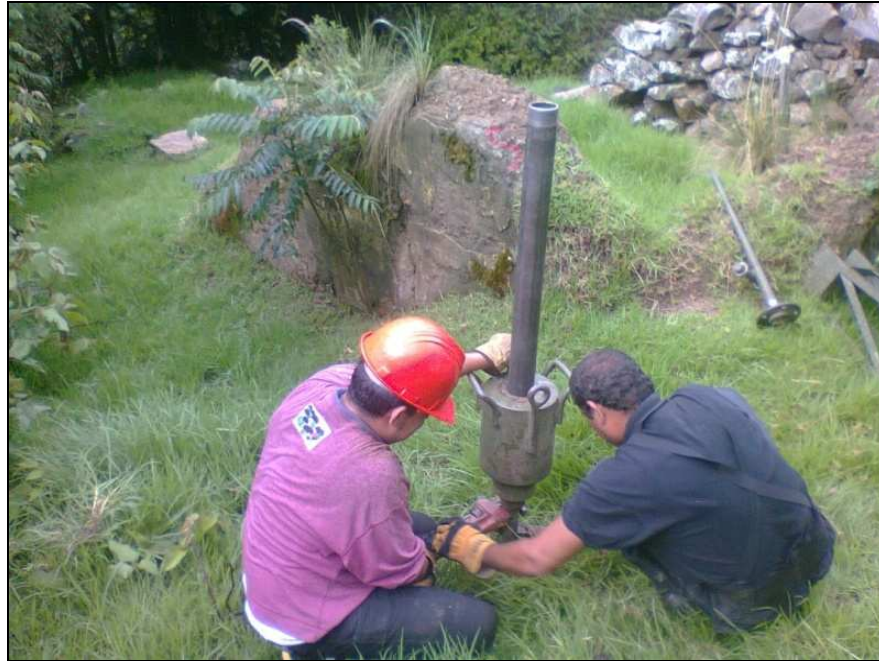
Sondeo 6 – Sector 2

Sondeo 6	4	1128338.81	1302603.17	2499.97	METODO MANUAL
----------	---	------------	------------	---------	---------------

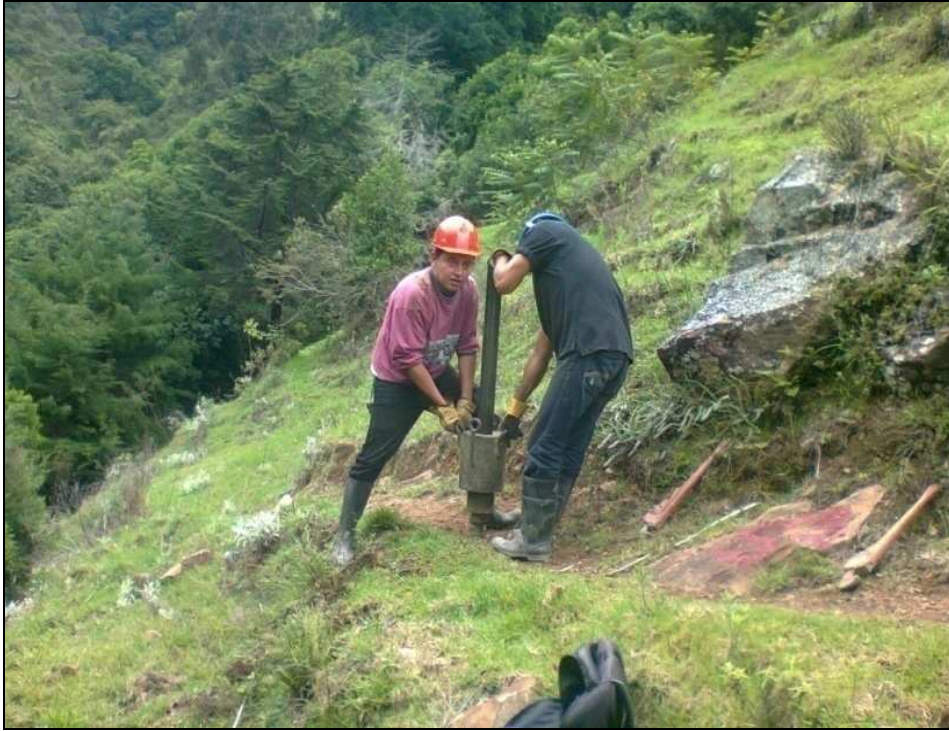
Sondeo 7 – Sector 2

Sondeo 7	2	1128311.07	1302556.58	2530.53
----------	---	------------	------------	---------

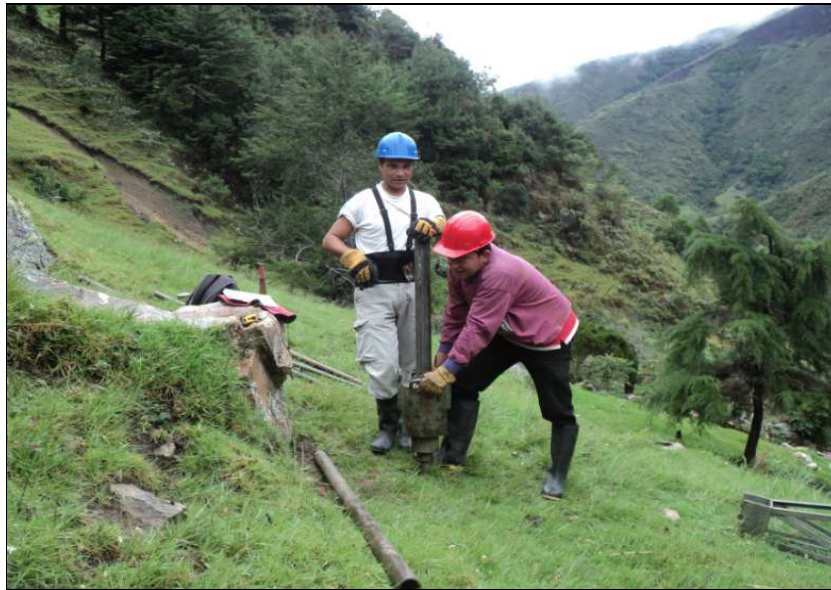
PROFUNDIDAD [m]	COORDENADA ESTE [m]	COORDENADA NORTE [m]	COTA [msnm]
Sondeo 8	1	1128341.05	1302534.311	2523.74

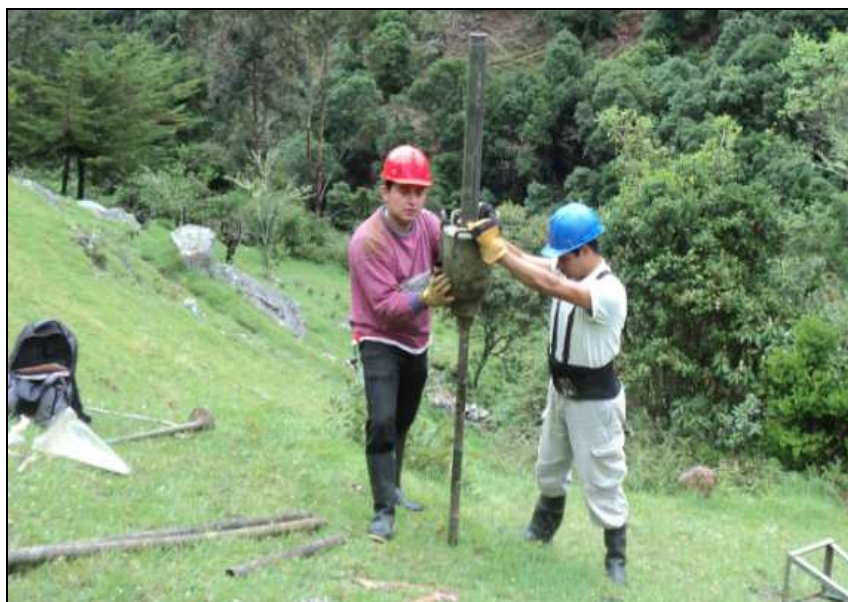
Sondeo 9	3	1128327.21	1302532.137	2532.48
-----------------	---	------------	-------------	---------

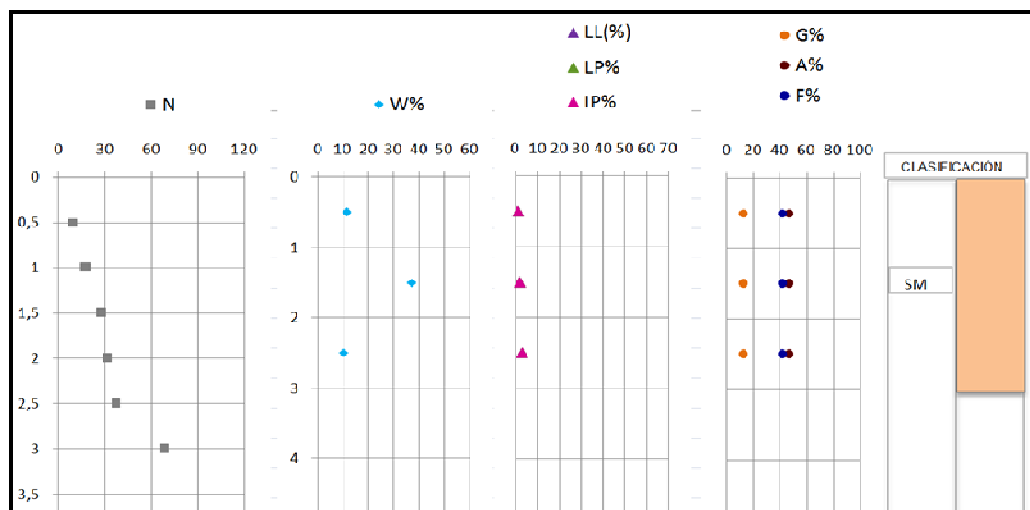
Figura 48. Resumen datos obtenidos – Sondeo 4

SONDEO 4						
California Borde de la Vía Lado Derecho						
MUESTRA	PROFUNDIDAD [m]	6"	12"	18"	N	DESCRIPCION
1	0,5	4	4	5	9	Material franco gravoso a arenoso con baja cohesión color pardo amarillento alto contenido de arcillas en la matriz lo que muestra una muy baja calibración
	1	6	8	10	18	
2	1,5	13	14	14	28	Material franco gravoso a arenoso con baja cohesión color pardo amarillento alto contenido de arcillas en la matriz lo que muestra una muy baja calibración
	2	14	15	16	31	
3	2,5	14	18	19	37	Material franco gravoso a arenoso con baja cohesión color pardo amarillento alto contenido de arcillas en la matriz lo que muestra una muy baja calibración
	3	16	25	43	68

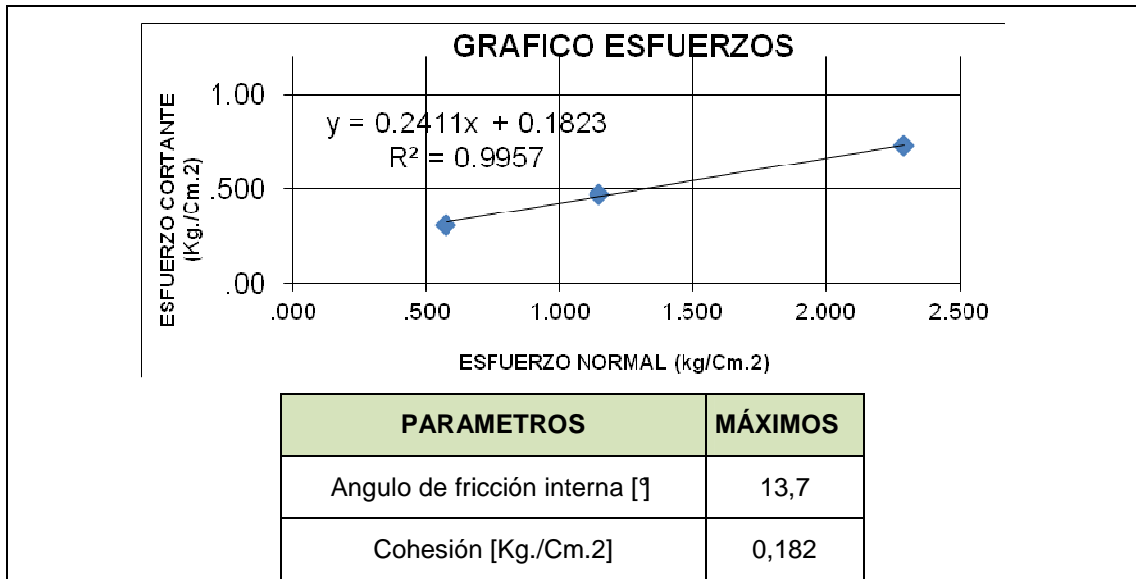
Tabla 32. Envoltente de resistencia para la muestra del Apique 2

Apique #2			
DATOS ESFUERZO NORMAL Y CORTANTE	PRUEBA 1	PRUEBA 2	PRUEBA 3
Esfuerzo Normal sn(kg./Cm ²)	0,573	1,145	2,290
Esfuerzo Cortante. t(kg./Cm ²)	0,310	0,474	0,729

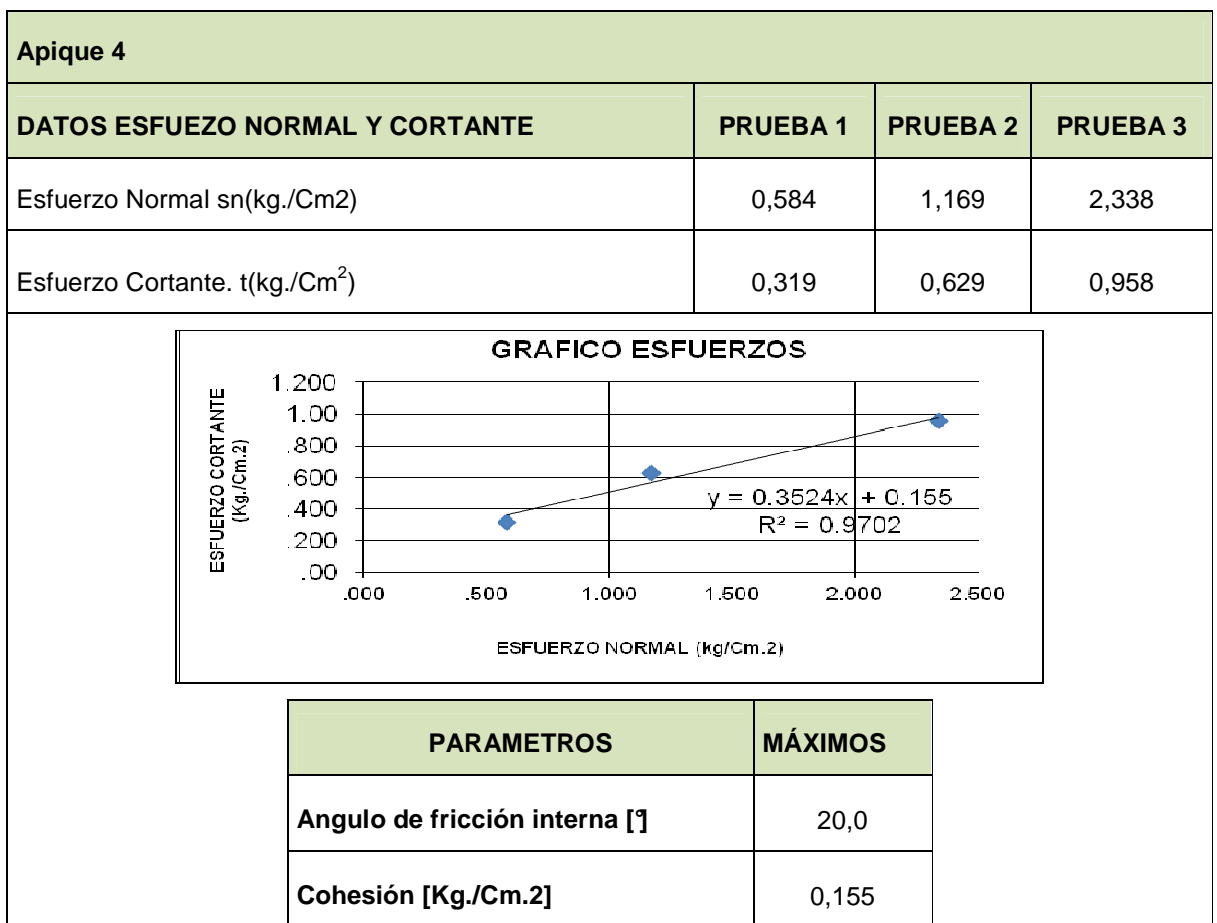
Tabla 34. Envoltente de resistencia para la muestra del Apique 4.

Los parámetros de resistencia varían entre 19° y 20° para el ángulo de fricción, mientras que la cohesión fluctúa entre 0.15 kg/cm² y 0.21 kg/cm².

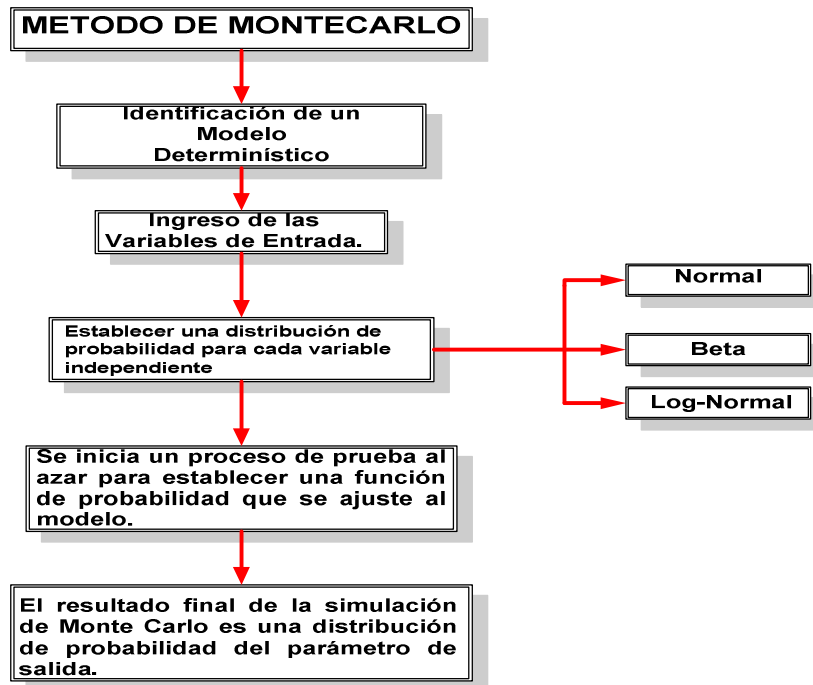
Figura 62. Método de Montecarlo

Para el presente análisis, los parámetros aleatorios de entrada son: la cohesión (c) y el ángulo de fricción (ϕ) y fueron tratados como normalmente distribuidos, e independientes. A cada mecanismo de falla evaluado, el cual va acompañado de su respectiva probabilidad, se le pueden diseñar diversas medidas correctivas.

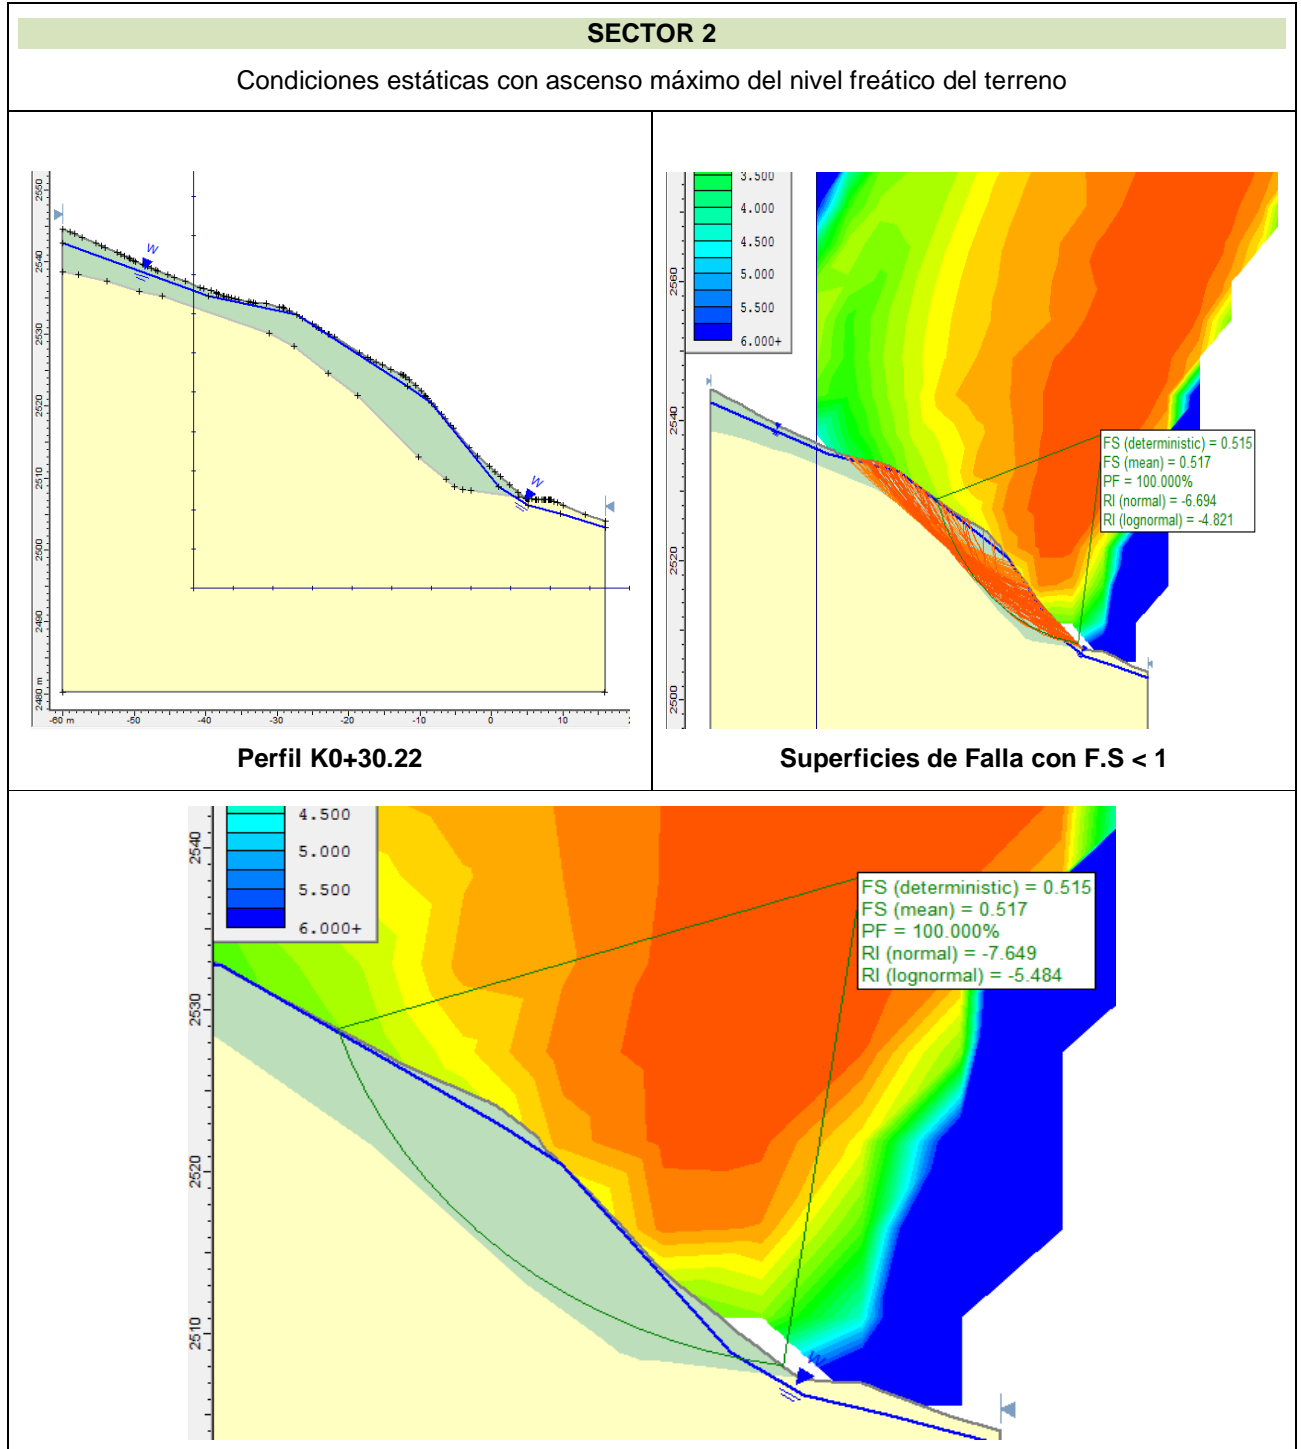
Tabla 55. Condiciones estáticas con ascenso máximo del nivel freático del terreno- sector 2

De las modelaciones anteriormente presentadas se observa que el mecanismo de falla predominante es una falla de tipo rotacional y que
