PRACTICA SOCIAL EN EL BATALLON DE INGENIEROS N°5 “CR FRANCISCO  
JOSE DE CALDAS” COMO AUXILIAR DE INGENIERIA EN LA SUPERVISION E  
INTERVENTORIA EN LA CONSTRUCCION Y MANTENIMIENTO DE OBRAS

Trabajo de grado para optar el título de Ingeniero Civil

##### **4.1 SUPERVISIÓN DE ACTIVIDADES REALIZADAS EN EL BADAA2**

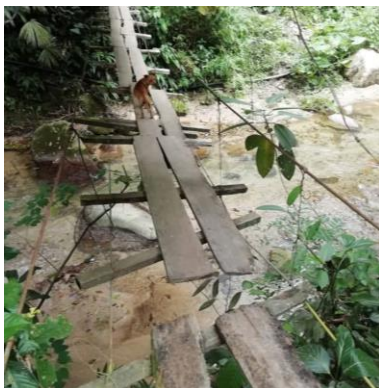
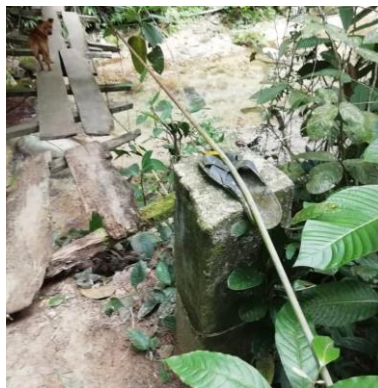
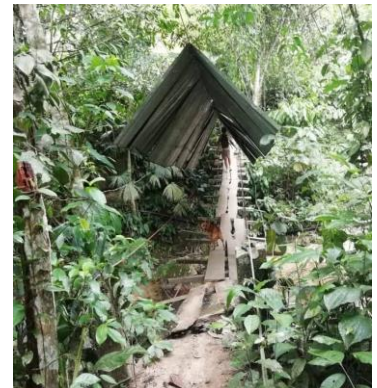
**Figura 2. Estado del puente peatonal. (a) Piso puente peatonal, (b) Soportes, (c) Cubierta.**

- Cubierta del puente peatonal en teja metálica.
- Piso en madera deteriorada.
- Soportes en guaya sin estructura.

**2.1.2.3 Informe Técnico de la visita.** Con la información recolectada durante la jornada de la visita de reconocimiento se elabora un documento en el que se detalla la necesidad, el proyecto requerido y mejoras necesarias. Luego de evaluar la solicitud, bajo la dirección del Capitán Ingeniero Civil Juan Mora, se finiquita el oficio expresándole a la presidenta de la mesa municipal que la sección de ingenieros del Batallón no cuenta con los conocimientos necesarios y tampoco con la maquinaria para la construcción de un puente metálico.

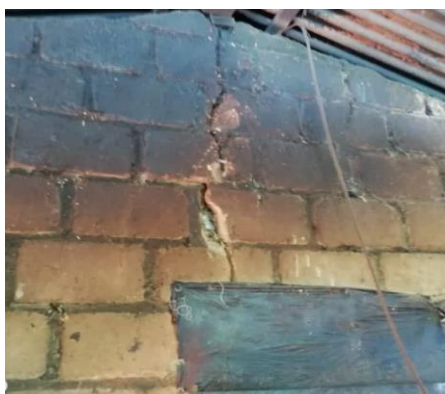
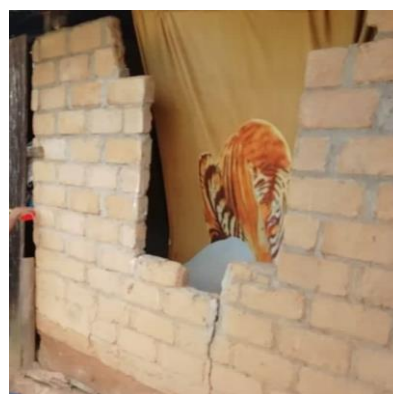
**Figura 4. Estado de la vivienda. (a) Fisuras en la antigua vivienda, (b) Estado de la antigua vivienda.**

**2.1.3.2 Recopilación de información.** En el transcurso de la visita, nos reunimos con la señora Jenny Quijano y su cuñada, quienes nos informan sobre la situación en la que se encuentran, ya que anteriormente, debido a los movimientos sísmicos su antigua vivienda presentaba fisuras y grietas en los muros y no contaba con servicios públicos. Después de recoger los datos de los familiares, nos condujo hacia el lugar donde habían comenzado la construcción de una nueva vivienda pero que, por no contar con los recursos económicos suficientes, decidieron detener.

**2.1.3.3 Informe Técnico de la visita.** Cumpliendo uno de los puntos requeridos en la solicitud, se entregó al comandante de la división un oficio en el que se anexo una tabla de datos, correspondiente a la cantidad de materiales y costos de cada uno de ellos, para la vivienda nueva.

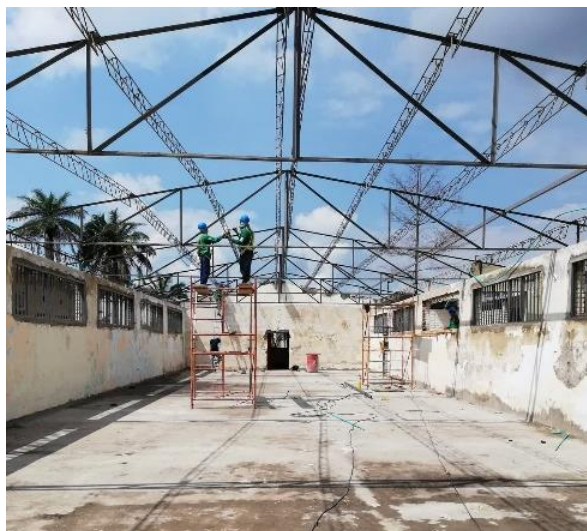
**Figura 6. Cambio de cubierta, Desmonte de cubierta y aplicación pintura anticorrosiva.**

1. Alojamiento de Albardón y el rancho de tropa: El día 16 de noviembre de 2018 se estaban ejecutando obras que correspondían a el desmonte y pintura de la cubierta metálica de los alojamientos, remoción de escombros, cambio de enchape de pisos y baños, mantenimiento de las redes eléctricas y remoción de pintura afectada por la humedad.

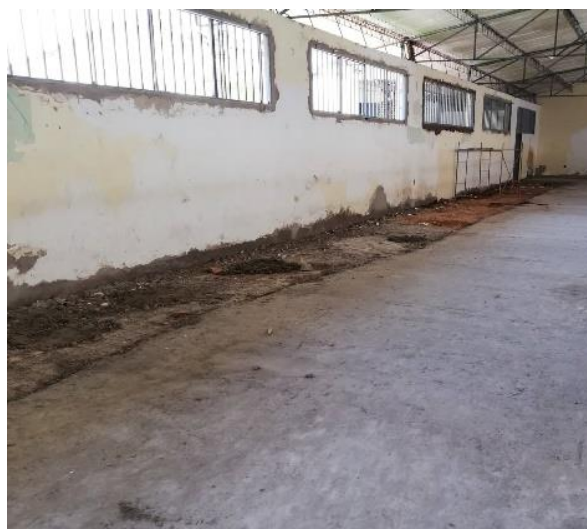
**Figura 7. Mantenimiento del piso del alojamiento.**

2. Alojamientos de Regulares e instrucción: Se realizó desmonte de cubierta y mantenimiento del piso debido a daños por humedad.

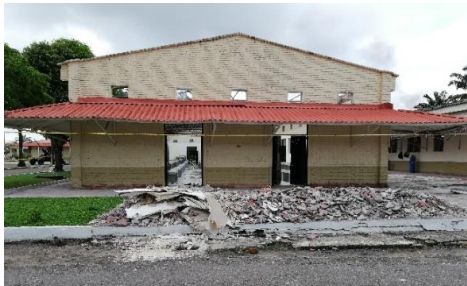
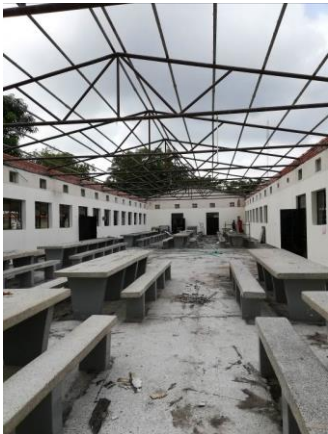
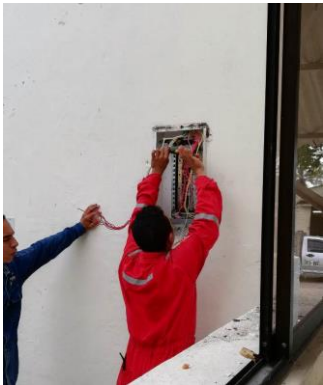
| III. VISITA TECNICA | |
|---|---|
| <p style="text-align: center;">Fotografía N°1</p> <p style="text-align: center;">Fotografía N°2</p> <p style="text-align: center;">Fotografía N°3</p> | <p><b>1. <u>ALOJAMIENTO DE ALBARDÓN Y RANCHO DE TROPA.</u></b></p> <p>CONTRATISTA: CONSORCIO F&amp;G<br/> FECHA INICIO: 14-11-2018<br/> FECHA ENTREGA: 13-02-2019<br/> INTERVENTOR: JUAN GABRIEL GOMEZ</p> <p>El viernes 16 de noviembre se realiza una visita a las obras que se están ejecutando dentro del BAADA2 con el fin de verificar y dejar constancia de que estas se desarrollan eficientemente y al margen de lo establecido en los contratos.</p> <p>El alojamiento de albardón y el rancho de tropa son las instalaciones que están a cargo del consorcio F&amp;G, los cuales iniciaron sus actividades el día 09 de noviembre de 2018 aunque en el acta se encuentra documentado que la fecha de inicio fue el 14 del mismo mes.</p> <p>Dentro de lo establecido se pudo evidenciar obras de demolición y remoción de enchape de pisos, desmonte de cubierta, mantenimiento de redes eléctricas, pintura y mantenimiento de estructuras metálicas. De acuerdo con el cronograma definido por la contratista el porcentaje de avance de la obra para las actividades esperadas en el tiempo transcurrido es del 30%, así mismo, la unidad a cargo expresa que el avance real es del 35%.</p> <p>En la fotografía N°1 se evidencia el escombro removido y recolectado de las obras de demolición de enchape de piso, por otro lado, se realizó el mantenimiento del piso, fundiendo mortero para nivelarlo y proceder al enchape nuevo.</p> <p>Como se puede apreciar en la fotografía N°2, se desmontó en su totalidad la cubierta para su mantenimiento, que consta de lijado para la remoción de óxido y aplicación de pintura anticorrosiva, y de esta manera, extender su vida útil.</p> <p>Con respecto al mantenimiento de redes eléctricas, como se muestra en la fotografía N°3, se hizo medición de voltaje y cambio de cableado para evitar futuras fallas en la red.</p> |

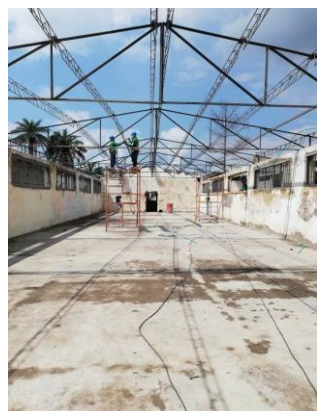
Fotografía N°4

El desmonte de la cubierta se desarrolló con éxito y se procedió a hacerle el debido mantenimiento a la estructura metálica. Se lijo y aplico anticorrosivo como medida preventiva a las condiciones climáticas. En la fotografía N°4 se puede apreciar a los trabajadores pintando la estructura luego de haberla lijado.

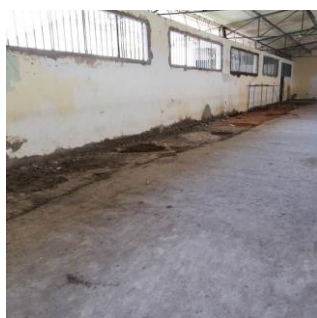
Fotografía N°5

Adicionalmente, en la fotografía N°5 se muestra un área faltante por mortero para el nivel del piso, la razón de esto es que, en la parte posterior del muro, en tiempo de lluvia el nivel freático sube al nivel de muro en donde se presenta humedad por capilaridad, ocasionando daños en la estructura, tanto en el muro como en el piso. Como solución la contratista se compromete a levantar el enchape y acondicionar un geotextil para controlar el flujo de aguas y por consiguiente evitar la humedad.
