**REFORZAMIENTO ESTRUCTURAL CON MUROS ESTRUCTURALES DE EDIFICIOS DE GRUPO DE USO
II, III Y IV CONSTRUIDOS EN TAPIA PISADA**

**UNIVERSIDAD INDUSTRIAL DE SANTANDER
FACULTAD DE CIENCIAS FISICO-MECÁNICAS
ESCUELA DE INGENIERÍA CIVIL
MAESTRÍA EN INGENIERÍA ESTRUCTURAL
BUCARAMANGA**

**Trabajo de Investigación para optar al título de
Magister en Ingeniería Estructural**

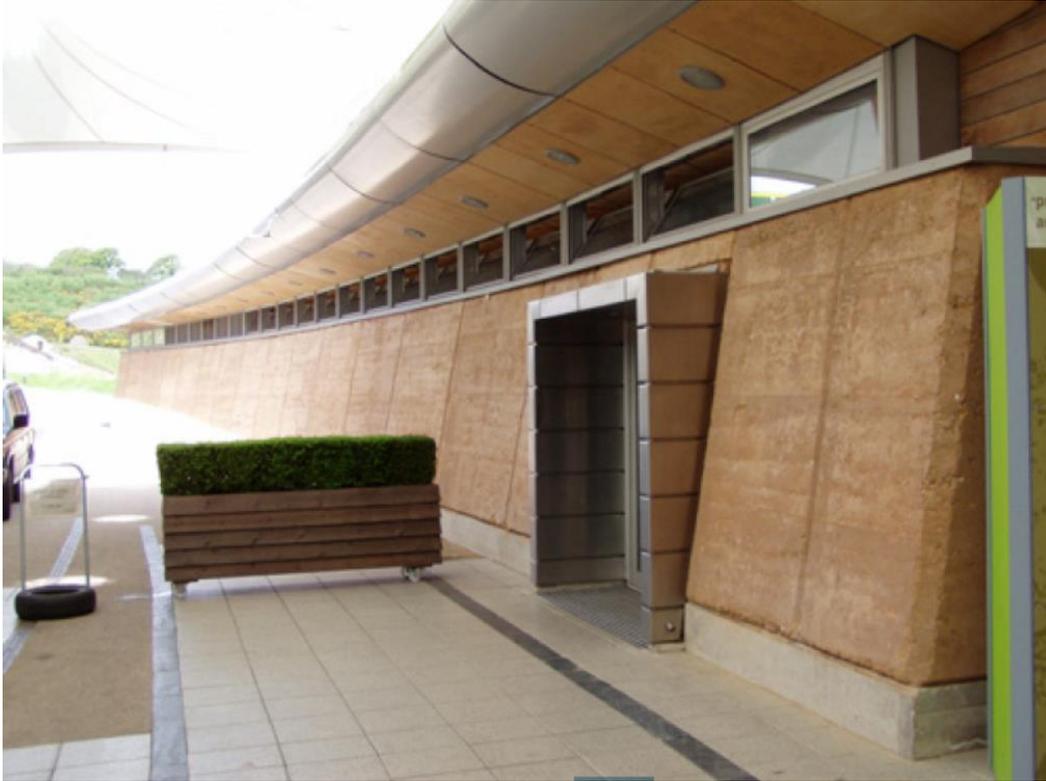
Figura 15. Construcción con muros de tapia pisada en el proyecto Eden, Cornwsall.

Sin embargo, este es un tema que no está cerrado. El desarrollo reciente de este tipo de construcciones ha excedido estos toques, lo cual es posible mediante el uso de mejoradores de la resistencia de la tierra, como el cemento, la cal y otros aglutinantes. Esto se aprecia en la Figura 15. Sin embargo, estos recursos deben ser utilizados consistentemente con el espíritu filosófico que anime al diseñador y/o constructor: Se trata de un proyecto respetuoso del uso mínimo o moderado del carbono (baja huella de carbono)? O no.

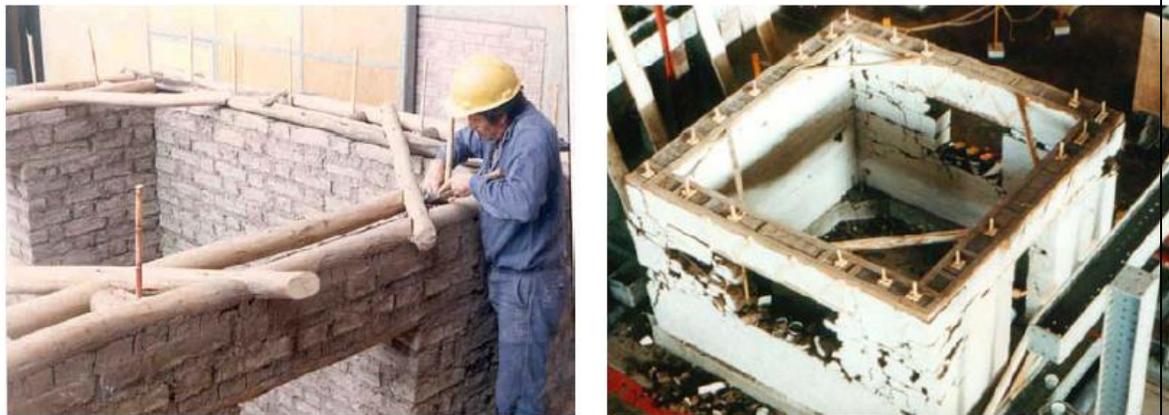
Figura 23. Reforzamiento de los muros con caña.

A raíz del terremoto de Huaraz en 1970, que se estima causó la muerte del orden de 70.000 personas, en un gran porcentaje, 50%, dentro de sus casas construidas con adobe, la comunidad peruana reflexionó sobre la necesidad de hacer mucha investigación alrededor del tema. Inicialmente, esta se enfocó en la búsqueda de como reforzar los muros con materiales vegetales, talvés haciendo asociación con la experiencia europea de los muros en tapia pisada con cob. Después de hacer pruebas con distintos tipos de materiales, decidieron utilizar el reforzamiento con caña, con lo cual se aumentó en forma importante la resistencia a cortante y a tracción de los muros. El refuerzo consistió en un conjunto de cañas dispuestas en sentido vertical y ancladas al cimiento, conectadas entre sí mediante otro sistema de cañas dispuestas horizontalmente cada 4 hiladas de adobe. ([6], pág. 6).

Este refuerzo no solamente permitió aumentar la resistencia de los muros sino que también mantuvo unidos las partes fisuradas de los mismos. Se encontró que la caña y el adobe eran materiales bastante compatibles. También significó una buena conexión entre los muros, en las esquinas. De esa forma la estructura se mantuvo en pie, significando una solución acertada para evitar el desplome de la estructura en los momentos de sismo. ([6], pág. 6).

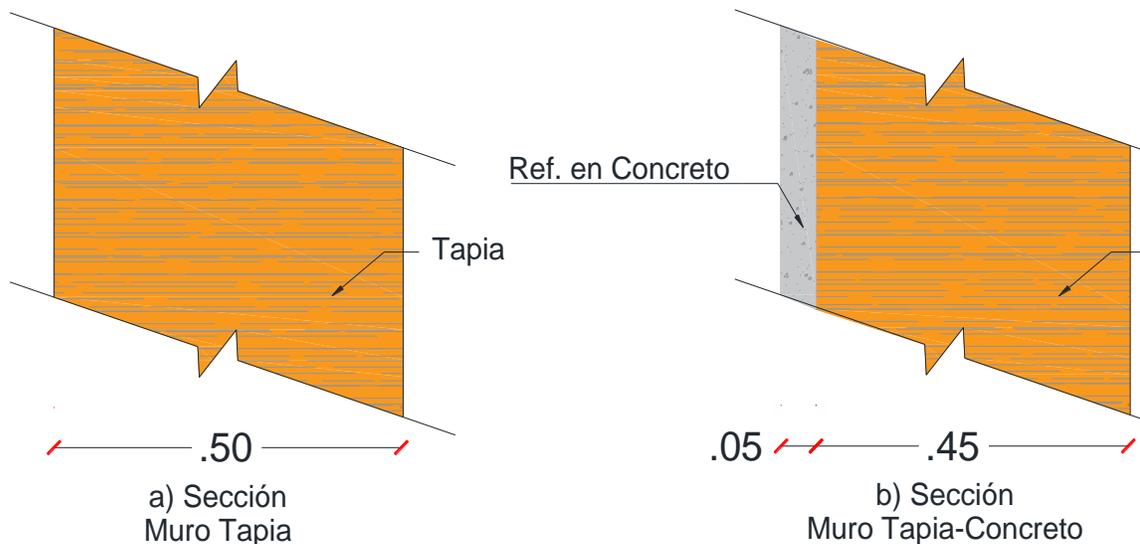
Figura 24. Corte vertical de los muros a probar

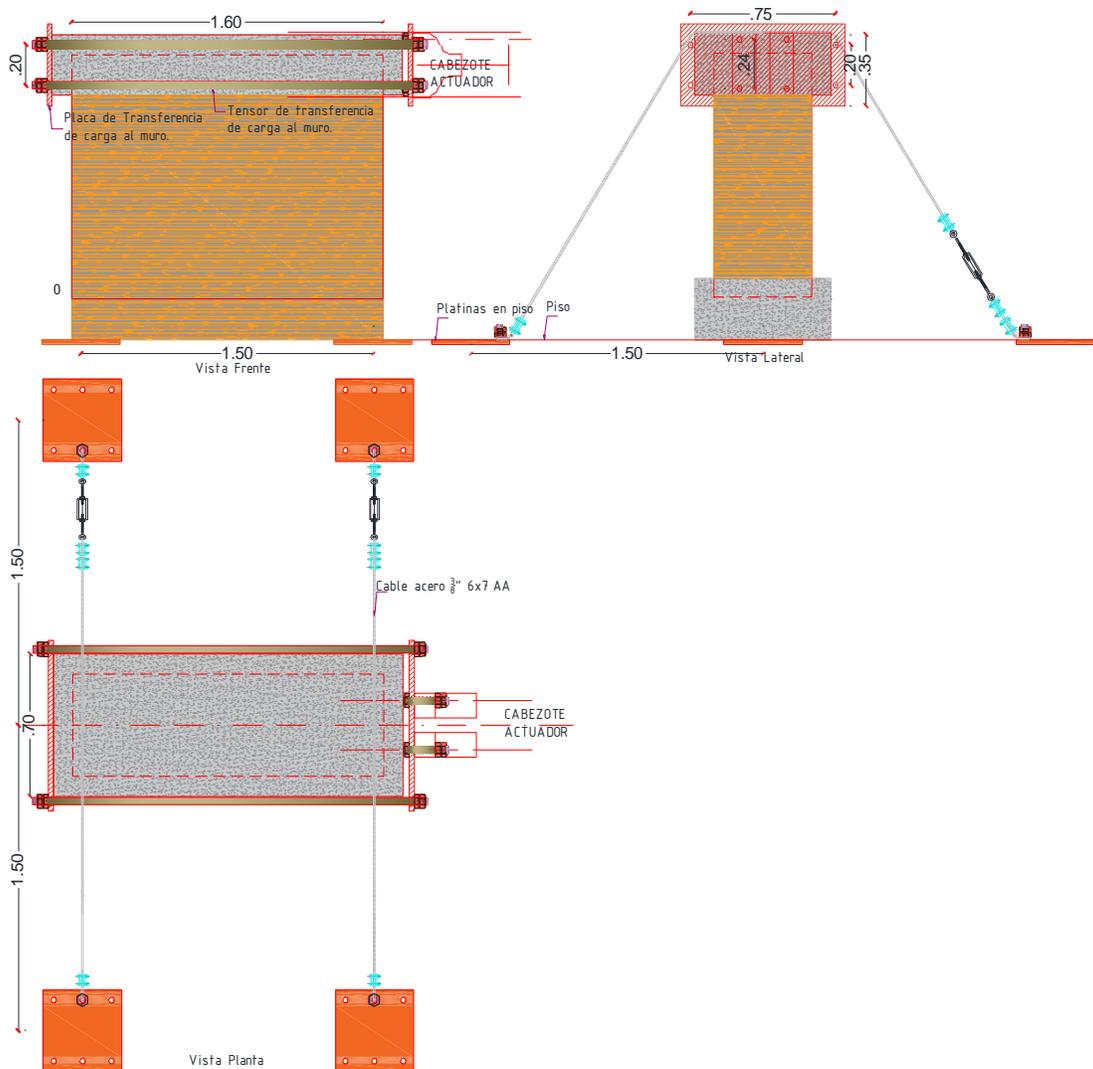
Figura 27. Esquema de montaje del muro para el ensayo

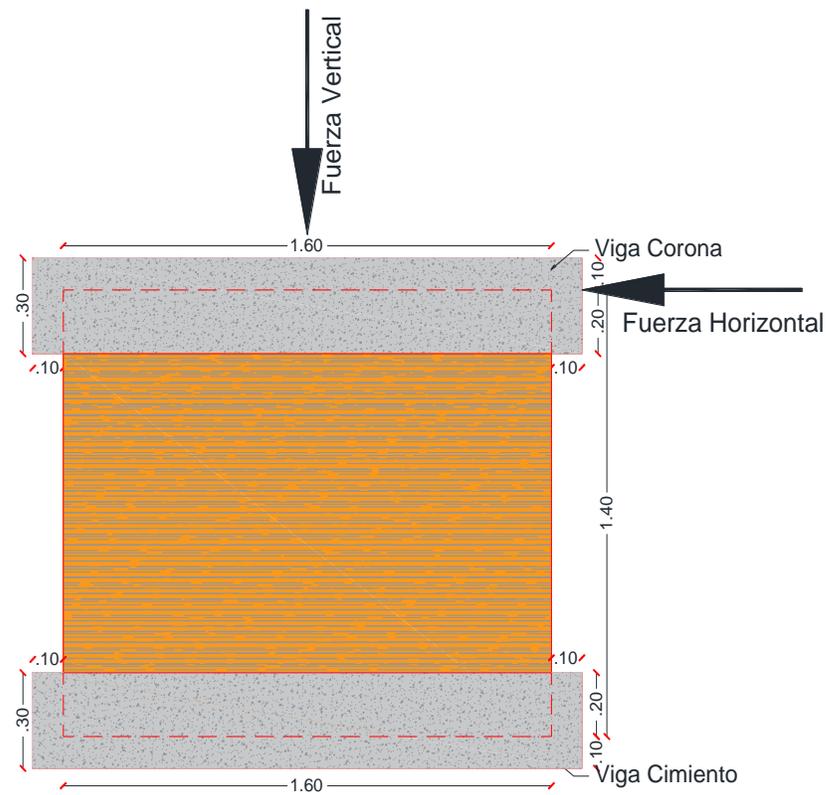
Figura 37. Esquema de probeta de ensayo

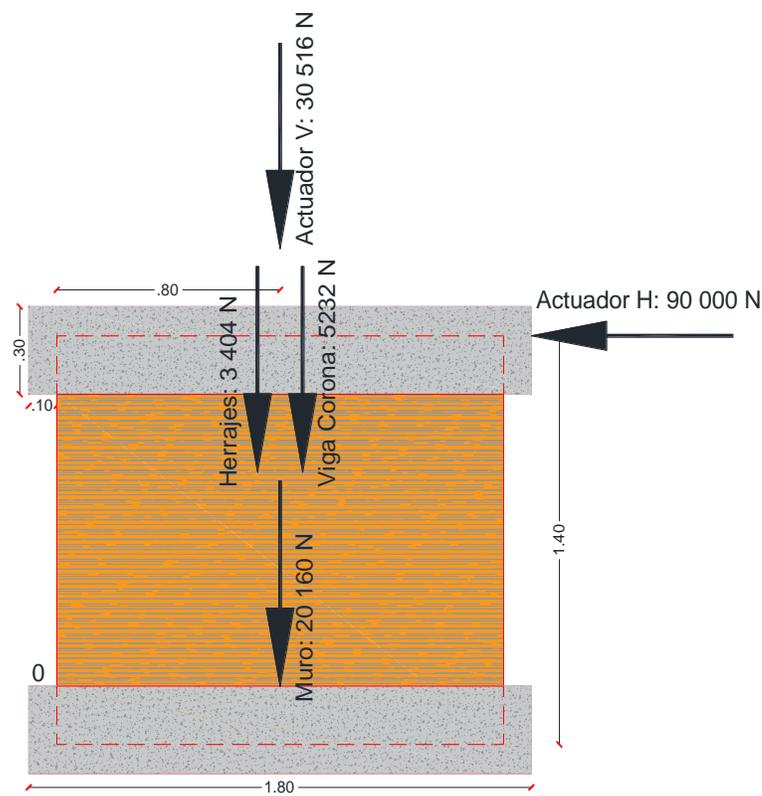
Figura 38. Cargas Máximas en Muro de Tapia Durante el Ensayo

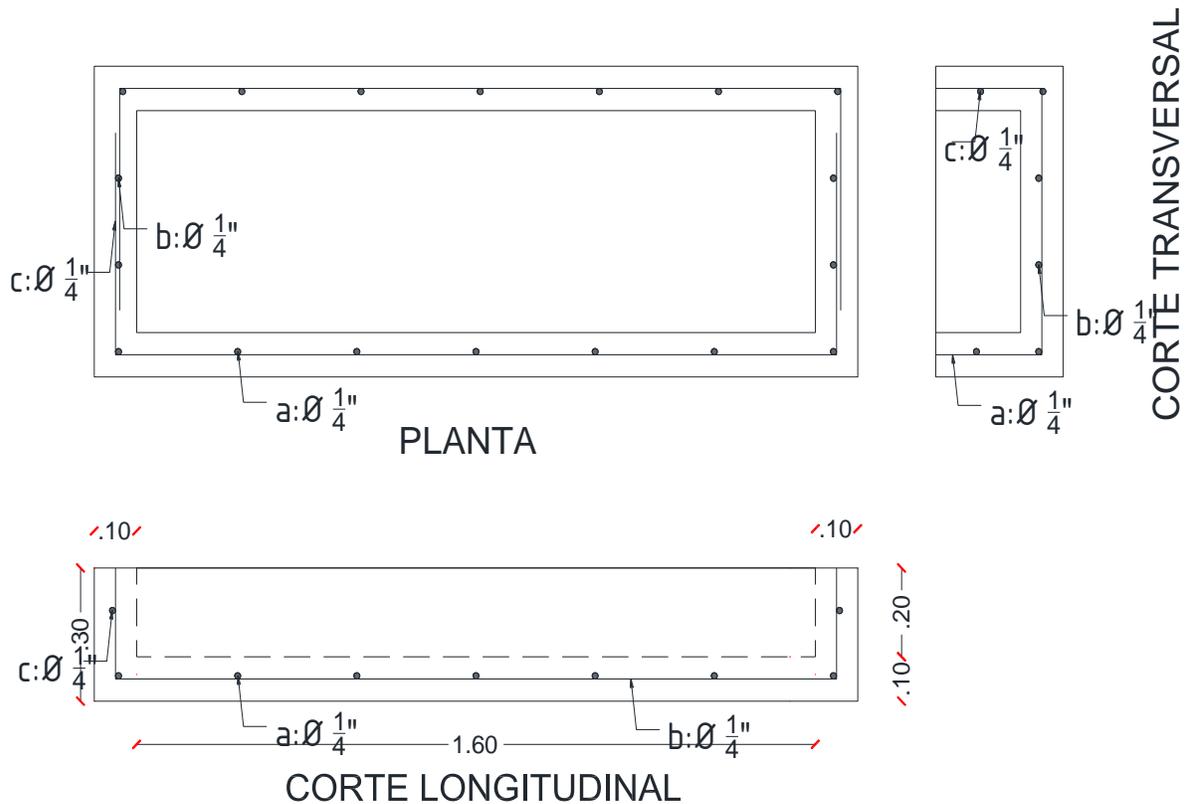
Figura 40. Refuerzo de las vigas Cimiento y Corona

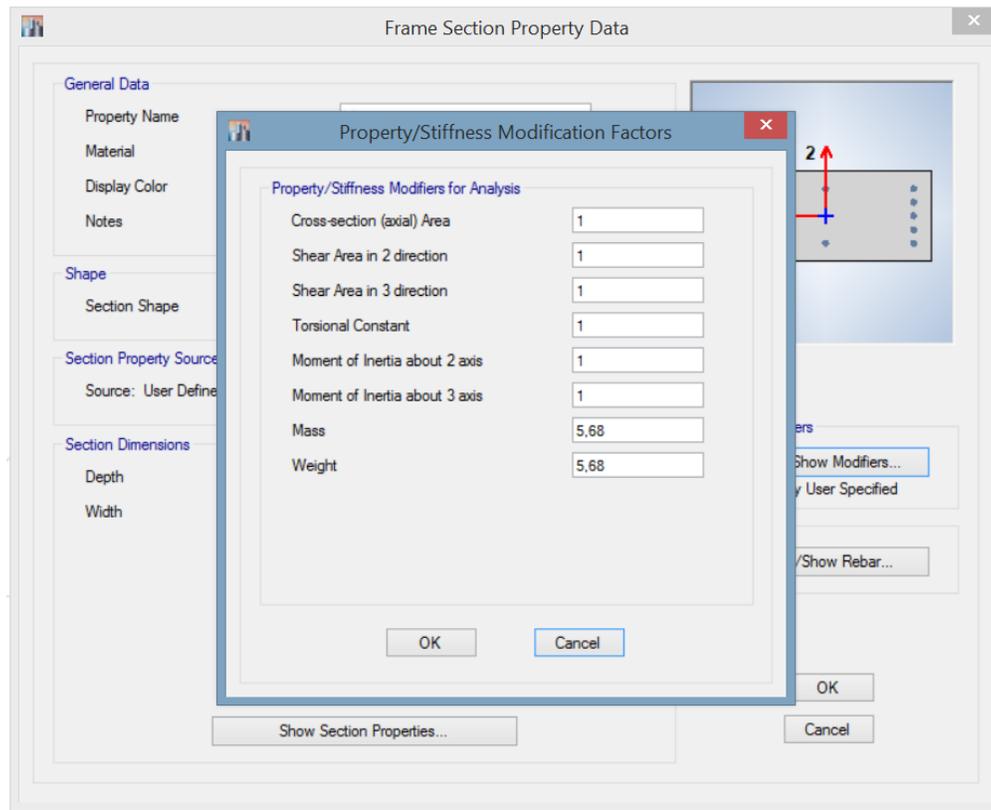
Figura 41. Modificación de la masa de la Viga Corona

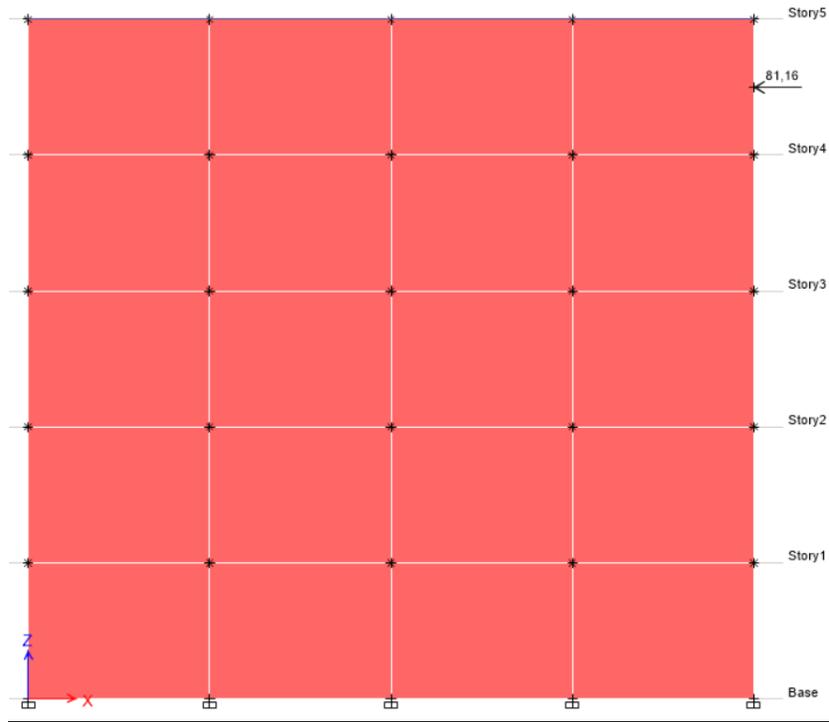
Figura 43. Elevación del muro. Carga horizontal aplicada

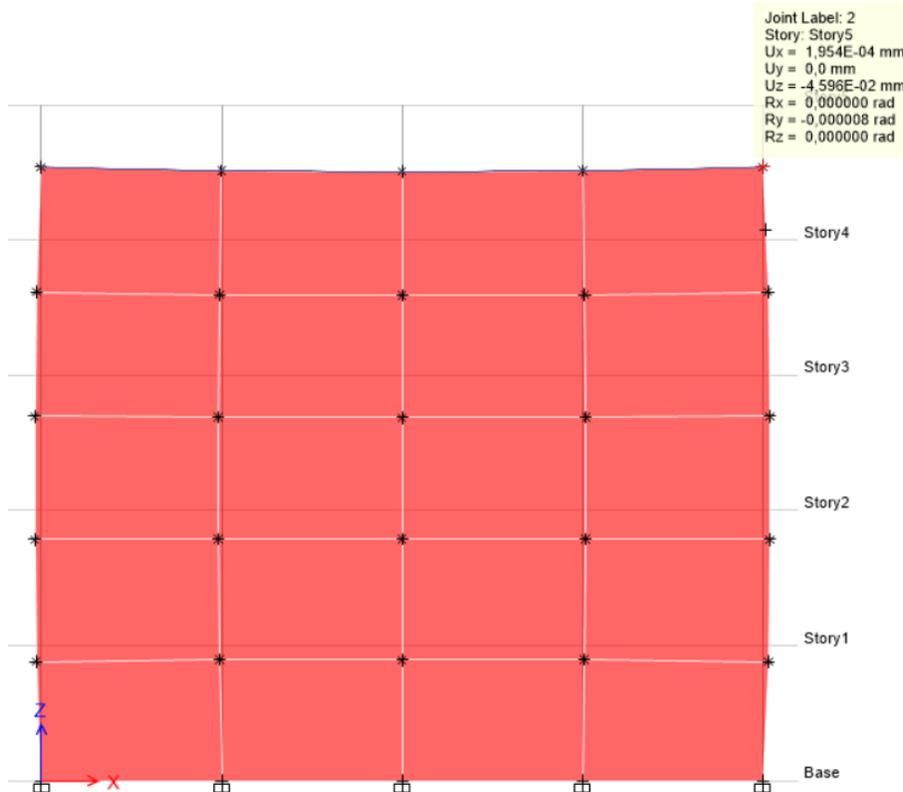
Figura 45. Deformada del muro por Cargas Horizontal y Vertical

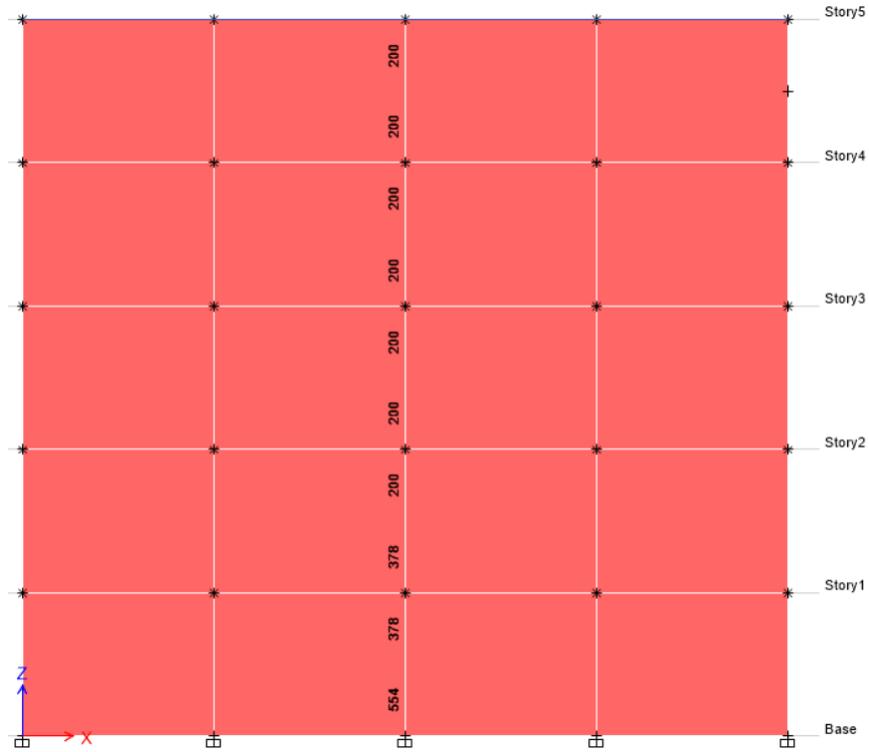
Figura 46. Refuerzo vertical requerido

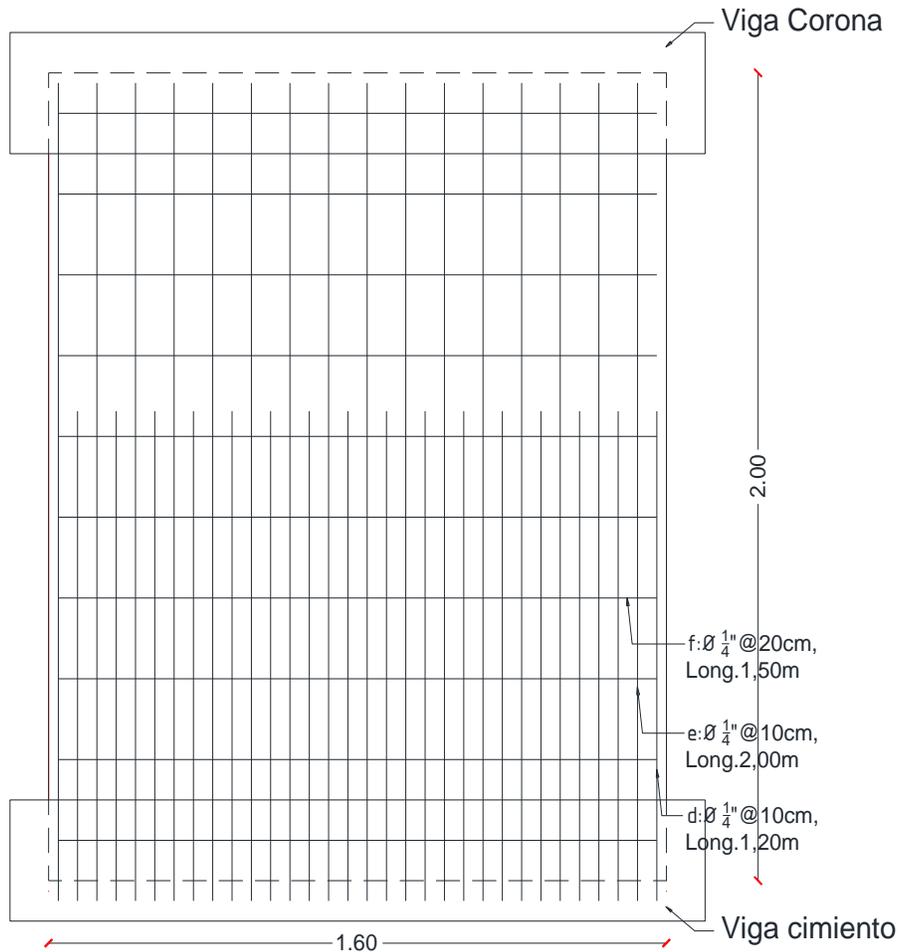
Figura 47. Refuerzo vertical y horizontal requerido

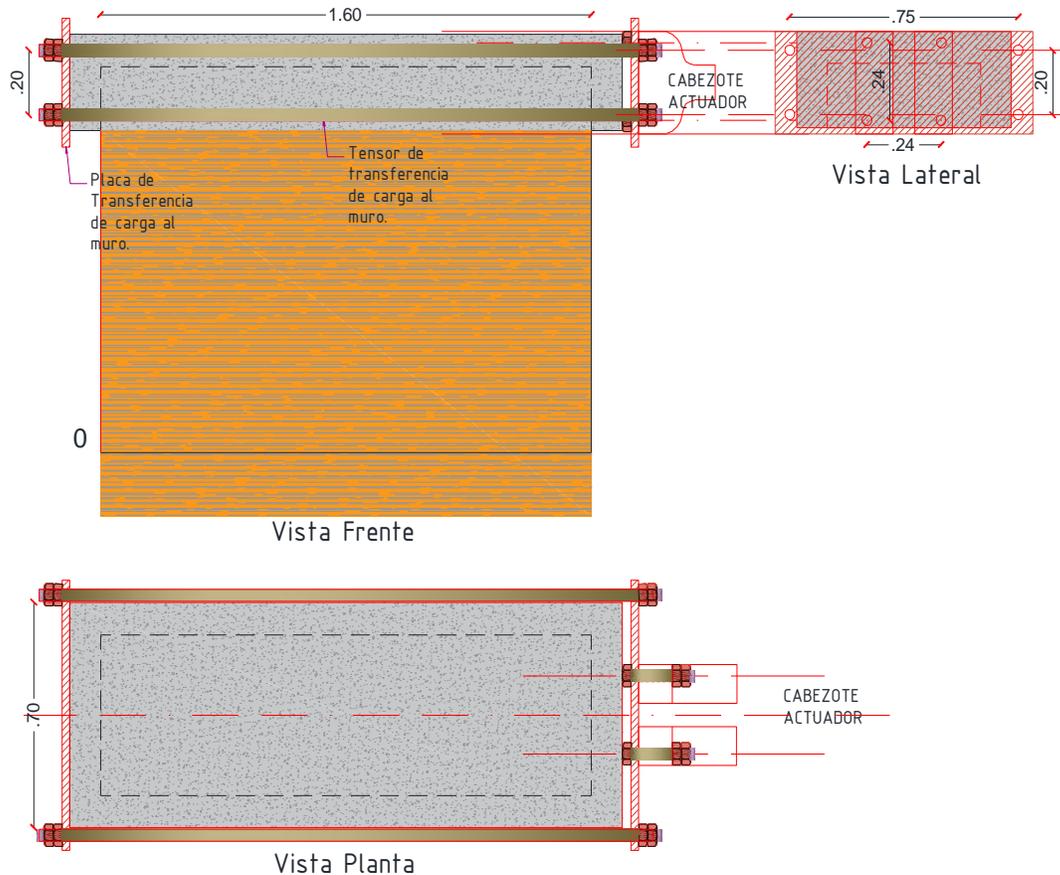
Figura 49. Esquema del mecanismo de acople de muro con el actuador horizontal

Puede apreciarse que la carga se aplicará al muro directamente durante su recorrido positivo. En cambio, durante el recorrido negativo, la carga se aplicará al muro mediante la Placa de Transferencia, que se conecta al cabezote del actuador mediante unos tensores. Estos tensores, por su longitud, se constituyen en el componente crítico por la deformación que sufrirán al estar sometidos a esta carga, alterando la medida de la deflexión que registrará el sistema digital del actuador horizontal. Esta alteración será importante si los tensores no tienen la sección apropiada. En la figura 50 se muestran varios casos de este tipo de ensayos realizados en laboratorios de varias Universidades. En ellos se observan los tipos de herrajes que se usan para efectuar esta conexión Actuador - Muro.

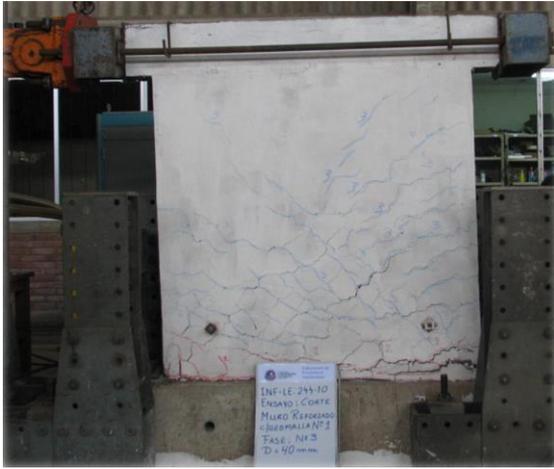
Figura 50. Ensayos de muros que muestran el mecanismo de acople con el actuador horizontal

Ensayo efectuado en la Universidad de Sevilla, España. 2011. ([25], pág. 50)

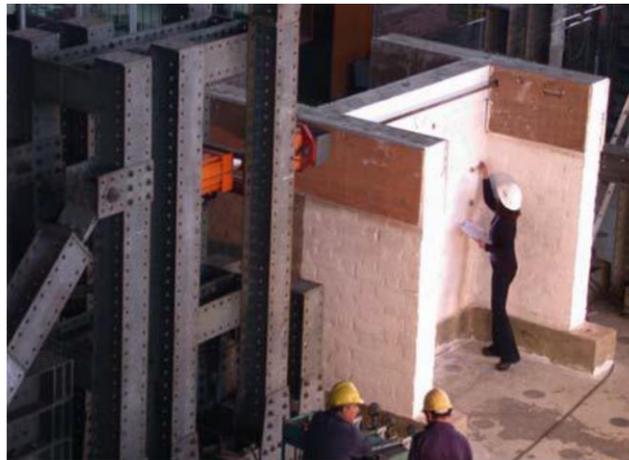
Ensayo efectuado en la Universidad Católica del Perú. 2005. ([6], pág. 8)

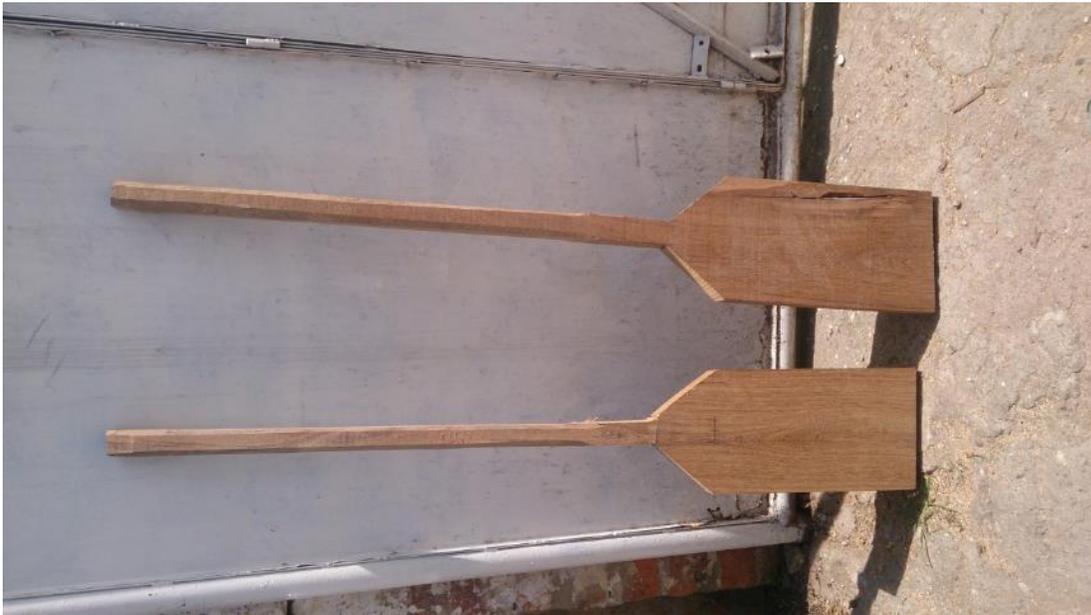
Figura 58. Primer juego de muros.

(Hubo que demolerlos por aparición de una grieta a la misma altura en ambos)

Una vez construidos los dos muros, uno de 50 cm de espesor y el otro de 45 cm, se procedió a desencofrar, lo cual se hizo al día siguiente de vaciada la tierra. Sin embargo, se apreció la aparición de una grieta temprana a una altura de aproximadamente 50 cm desde la corona (ver figuras 57), lo que llevó a la decisión de demoler los muros (ver figura 59).

Una vez analizada la situación, con el fin de encontrar explicación al fenómeno de agrietamiento, se planteó como hipótesis, que la causa pudo haber sido la desencofrada muy rápida de los muros, lo cual daría lugar a un proceso de secamiento muy rápido, cuando la masa de tierra aún carecía de capacidad para absorber las fuerzas de tracción que aparecen en su masa por la reducción del volumen de agua existente en la misma. Por esta razón se decidió que en el segundo intento de construcción de los muros se dejaría la formaleta durante dos días más con el fin de garantizar la formación de un elemento monolítico.

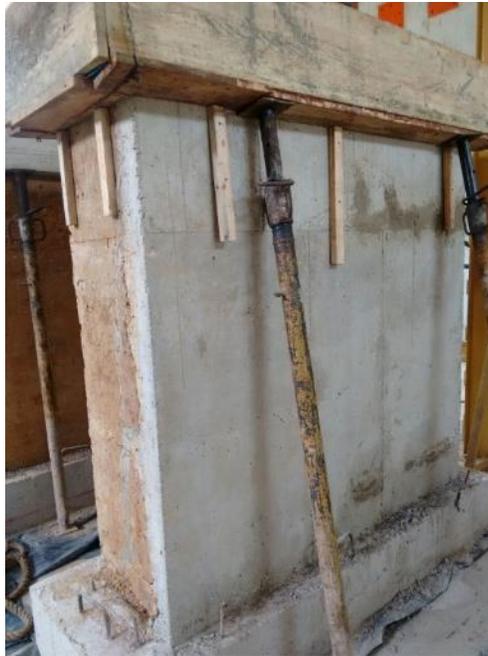
Figura 63. Aparición de grieta nuevamente, a una altura de unos 50 cm de la corona

Sin embargo, no obstante, la medida tomada de dejar las formaletas por más tiempo, nuevamente aparecieron las grietas en ambos muros (ver figura 62). El análisis que se hizo en este momento se soporta en las siguientes bases:

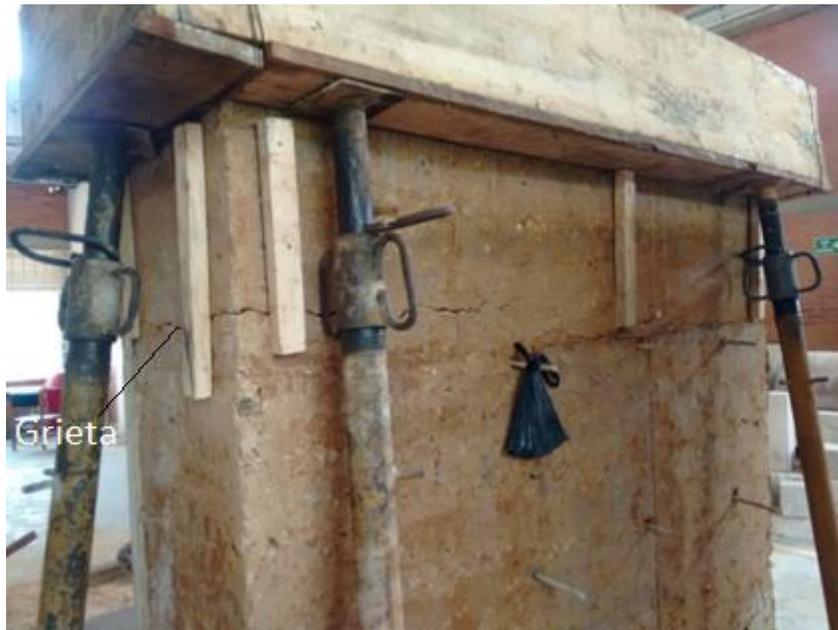
Figura 64. Muro solo en tapia recortado para eliminar la zona desprendida por la grieta

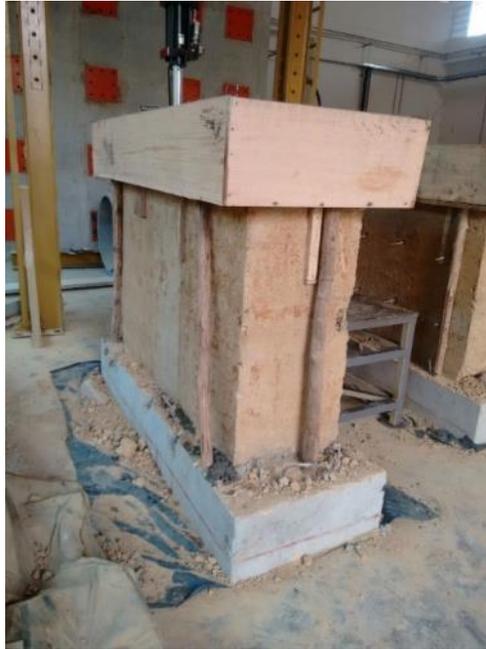
Figura 65. Muro en tapia reforzado recortado para eliminar la zona desprendida por la grieta.

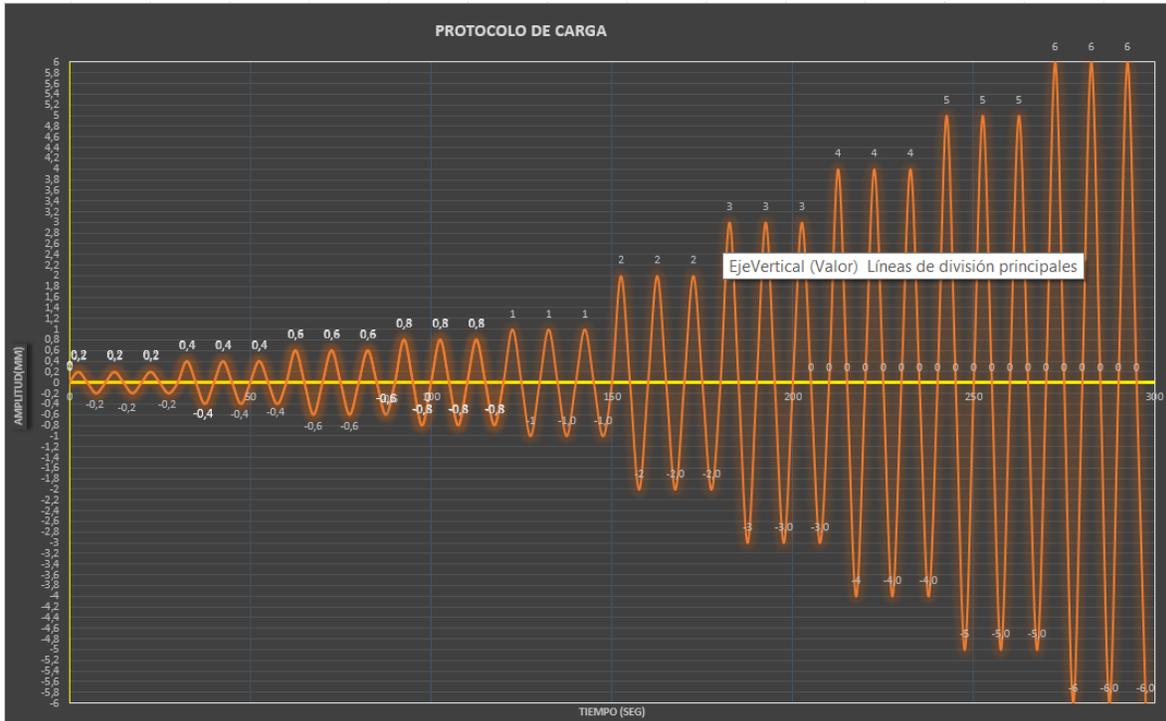
Figura 68. Gráfico de carga diseñado para la prueba

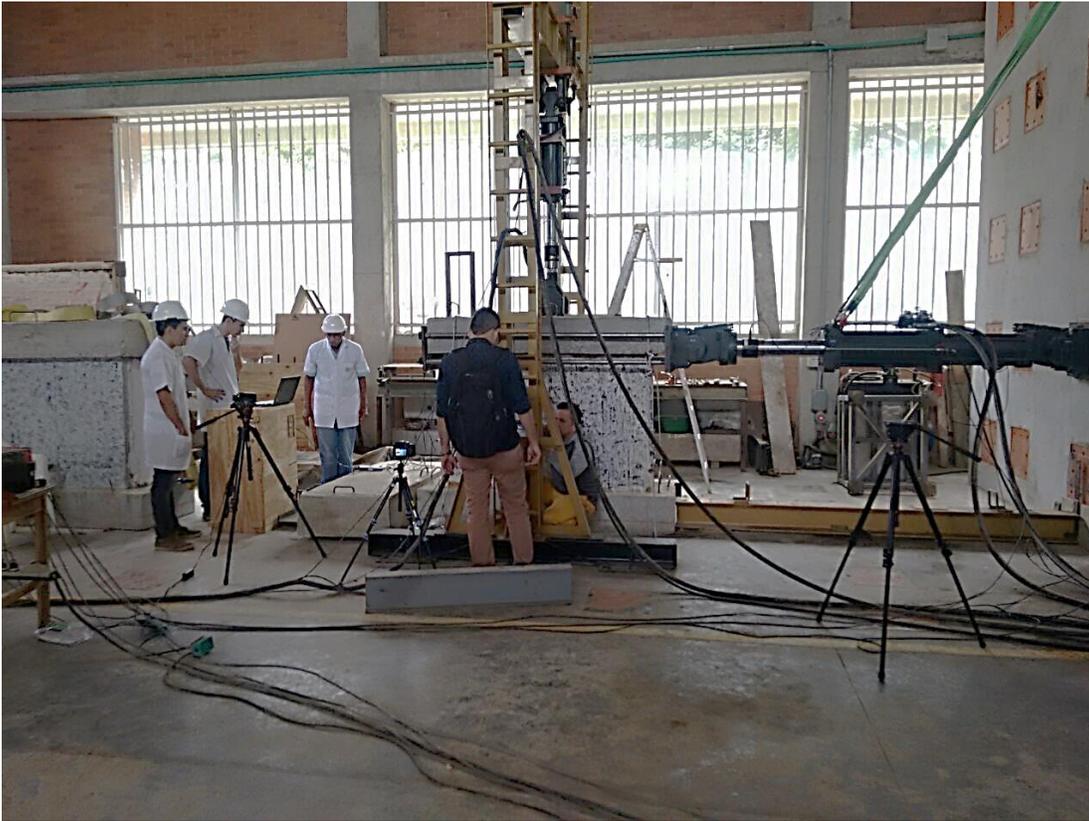
Figura 69. Vista del Laboratorio. Personal preparando la prueba.

Los ensayos se efectuaron en el laboratorio de pesados de la Escuela de Ingeniería Civil de la Universidad Industrial de Santander, Edificio Alvaro Beltrán Pinzón, del cual se muestra la siguiente vista interior (Figura 69). Este laboratorio cuenta con los elementos básicos para efectuar este tipo de pruebas. Sin embargo, como siempre sucede para pruebas especiales, como es el caso, fue necesario complementar el sitio con algunos elementos estructurales, que fueron diseñadas de acuerdo con las características geométricas y de carga de los ensayos. Ver Sección 5.3.

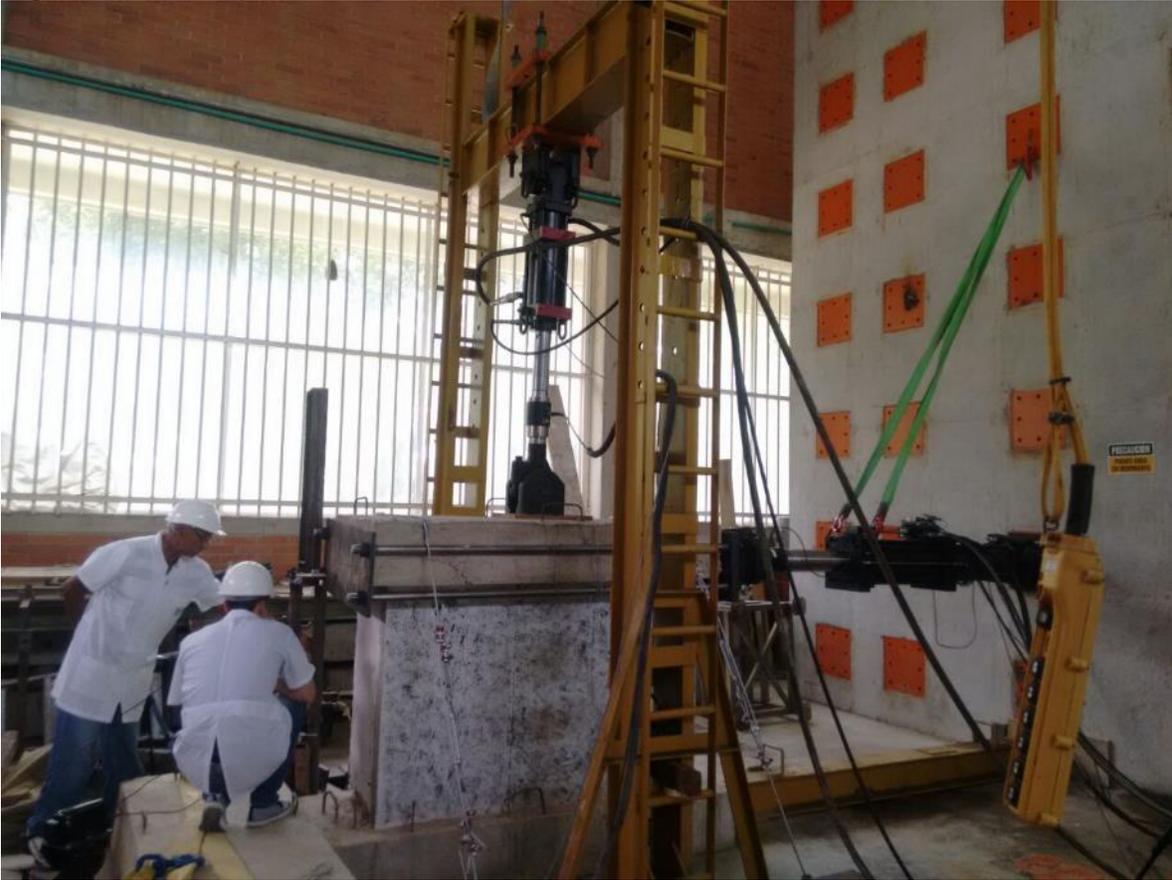
En la Figura 70 se observa la colocación de los sensores. Se colocó uno en la base a 35 cm del piso, otro a media altura, 70 cm del piso, y un tercero en la viga corona a 105 cm del piso.

Figura 70. Montaje de sensores

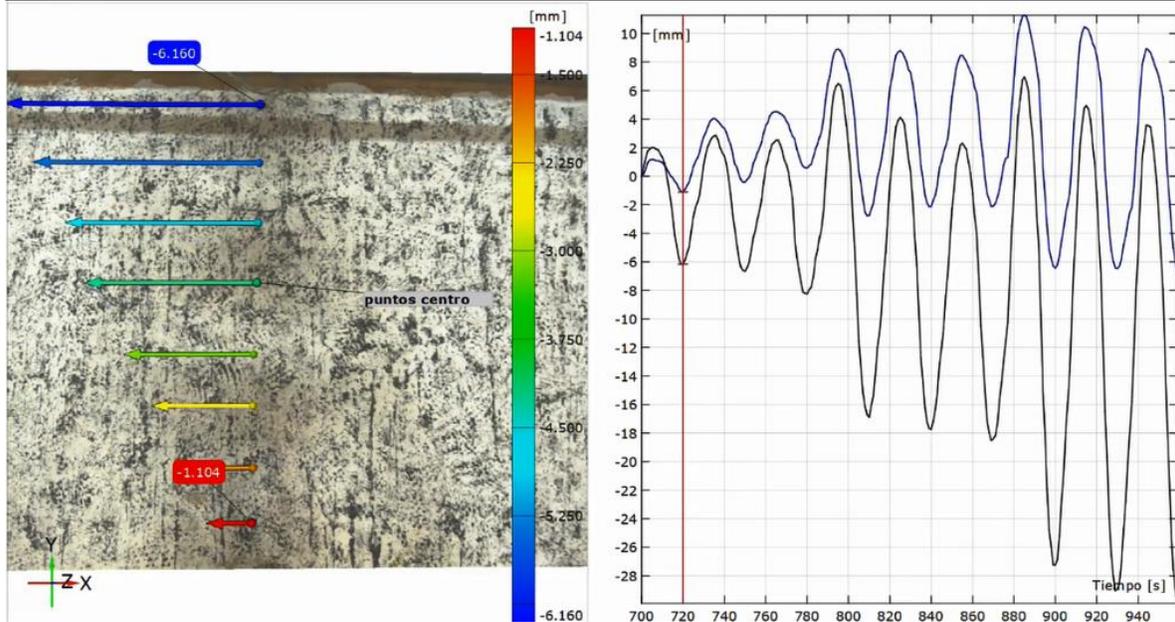
Figura 72. Referencia de Tiempos y ciclos tomados para los estados mostrados en las fotos 73 a 87

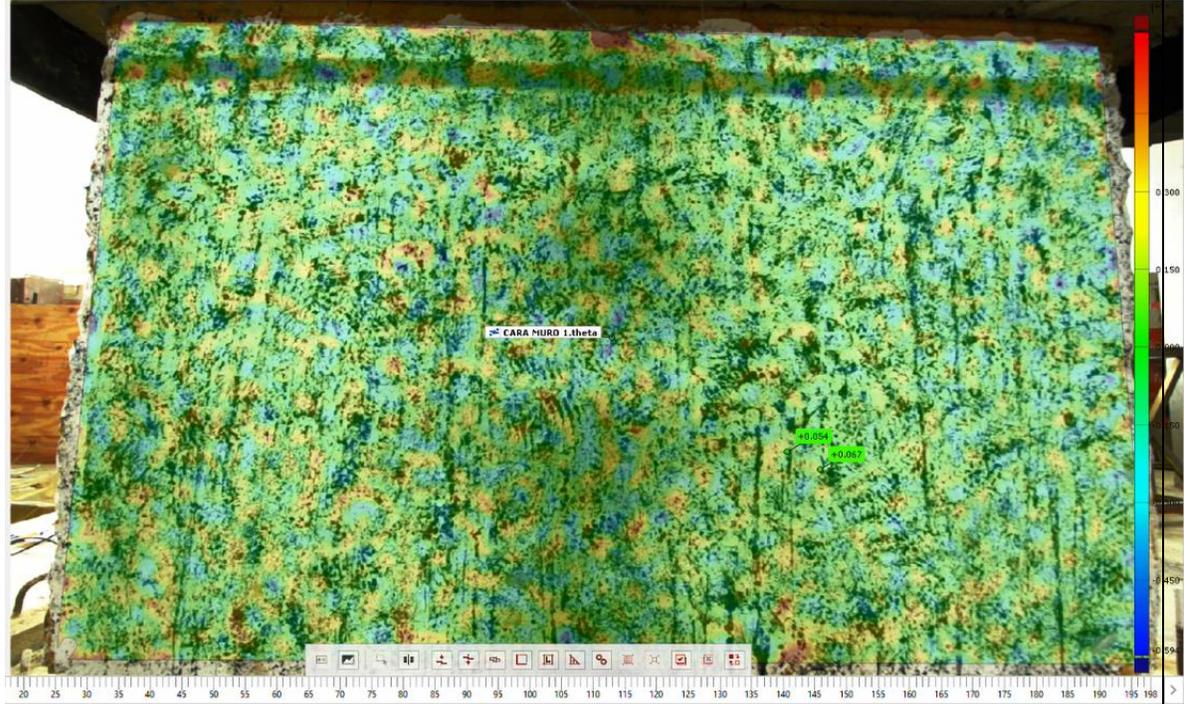
Figura 73. Estado del muro a aproximadamente $\frac{1}{4}$ de ciclo. 6 s.
Observación: Cara derecha a tracción. No se aprecia alteración del muro.

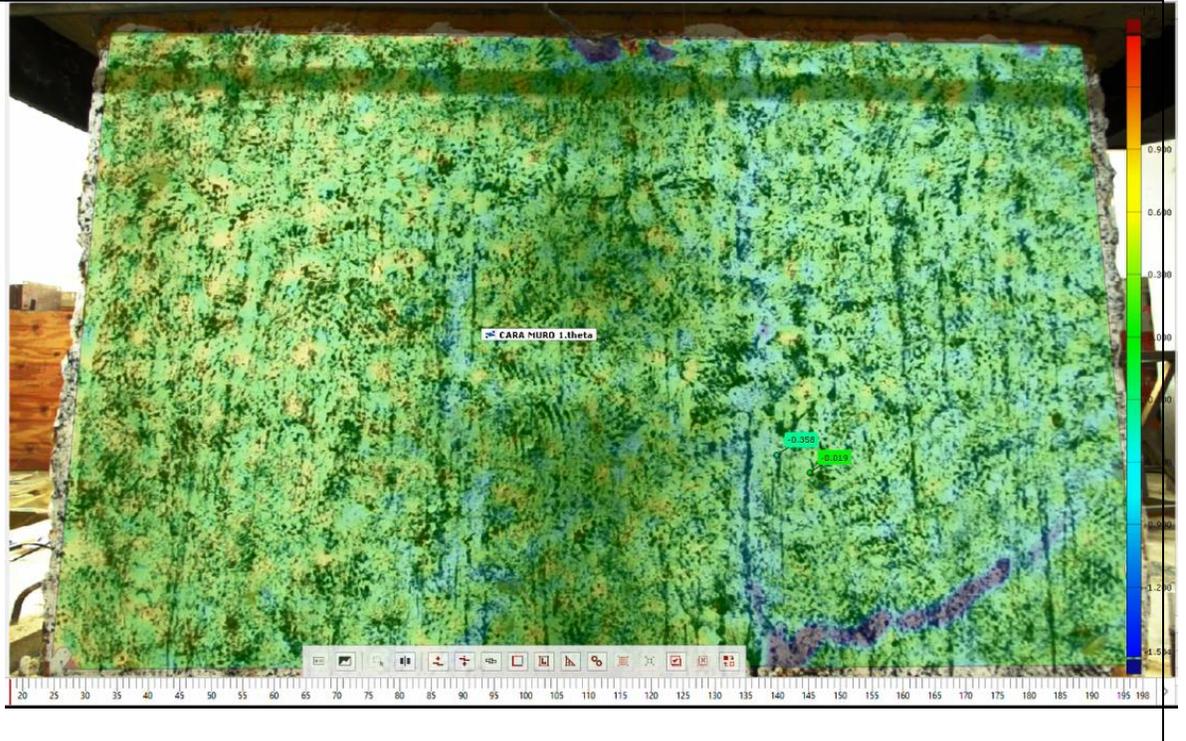
Figura 74. Estado del muro a $\frac{3}{4}$ de ciclo. 18 s.
Observación: Inicios de grietas. Dos verticales y una en esquina inferior derecha

En la Figura 74, al comienzo del experimento, se observa un detalle interesante, unas grietas verticales que demarcan una zona central, parecieran ser unas grietas de compresión generadas por la carga vertical principal causada por el correspondiente actuador. Al parecer, el carácter puntual de esta carga no fue eliminado completamente por la viga corona. Sin embargo, esta situación fue desapareciendo en la medida en que la carga horizontal fue creciendo y tomando así importancia en el estado de esfuerzos en la masa del muro.

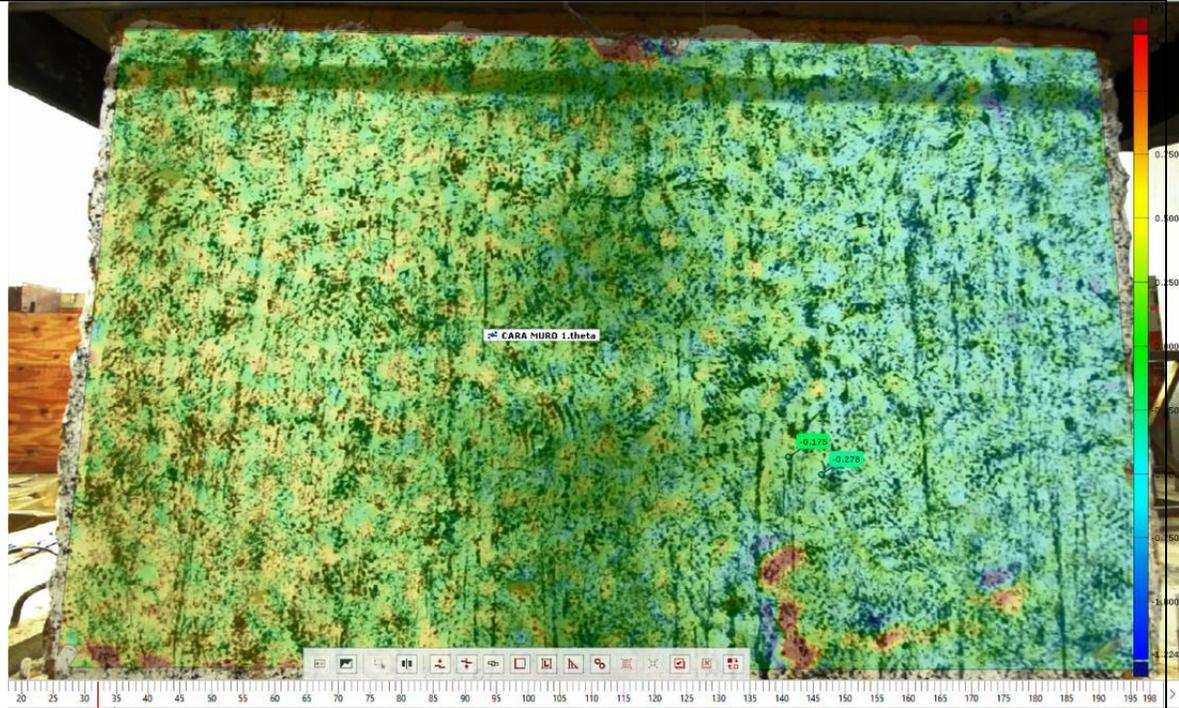
Figura 75. Estado del muro a $1 \frac{1}{4}$ de ciclo. 33 s.

Observación: Cara derecha a compresión. Se abre la brecha esquina derecha

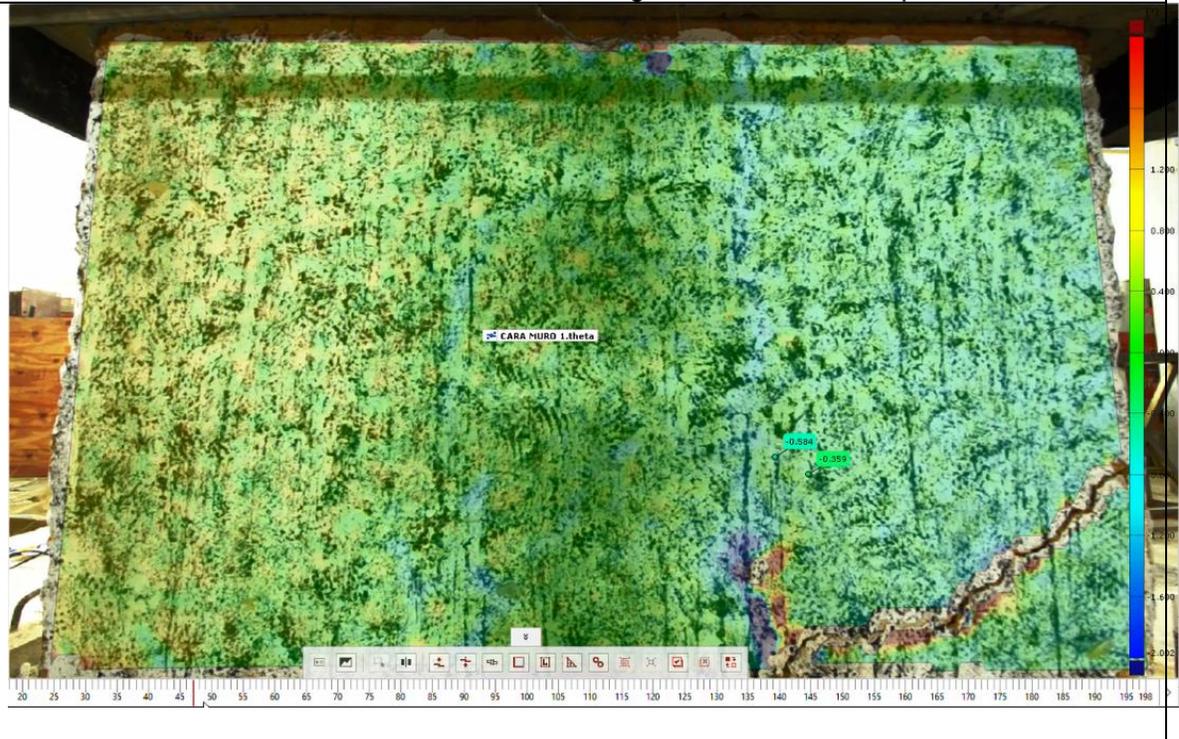
Figura 76. Estado del muro a $1 \frac{3}{4}$ de ciclo. 48 s.

Observación: Cara derecha a tracción. Se agrava la brecha esquina derecha

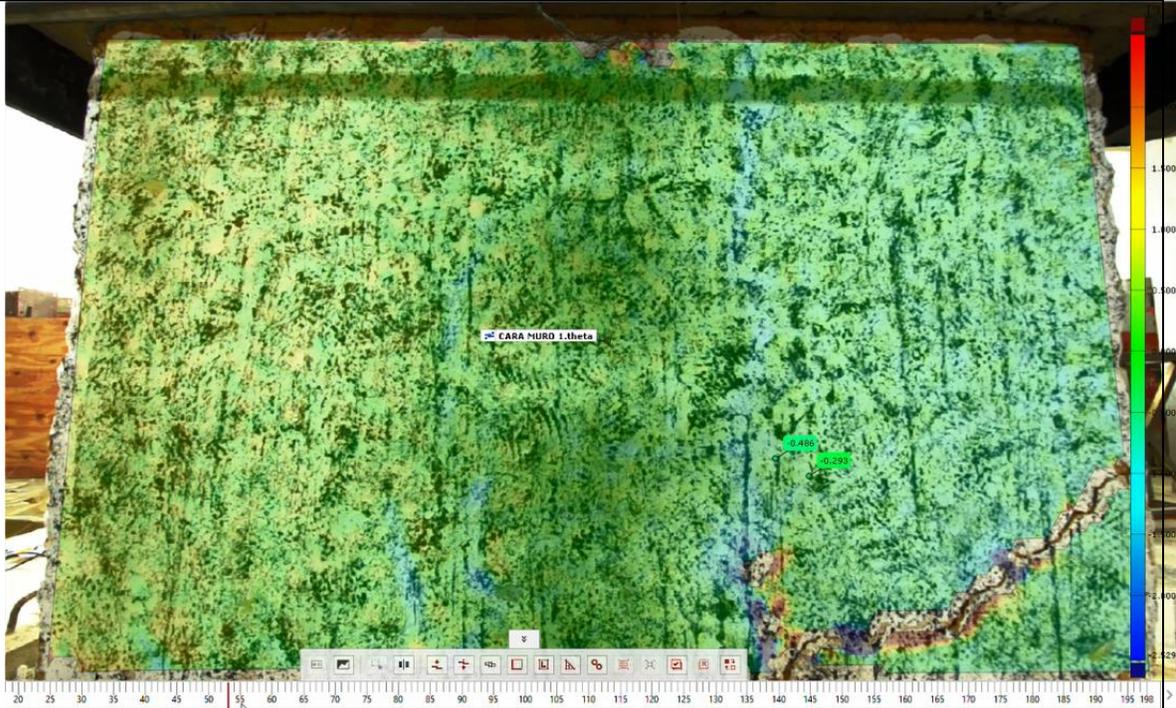
Figura 77. Estado del muro a $2 \frac{1}{4}$ de ciclo. 63 s.
Cara derecha a compresión. No hay cambio en el estado de grietas.

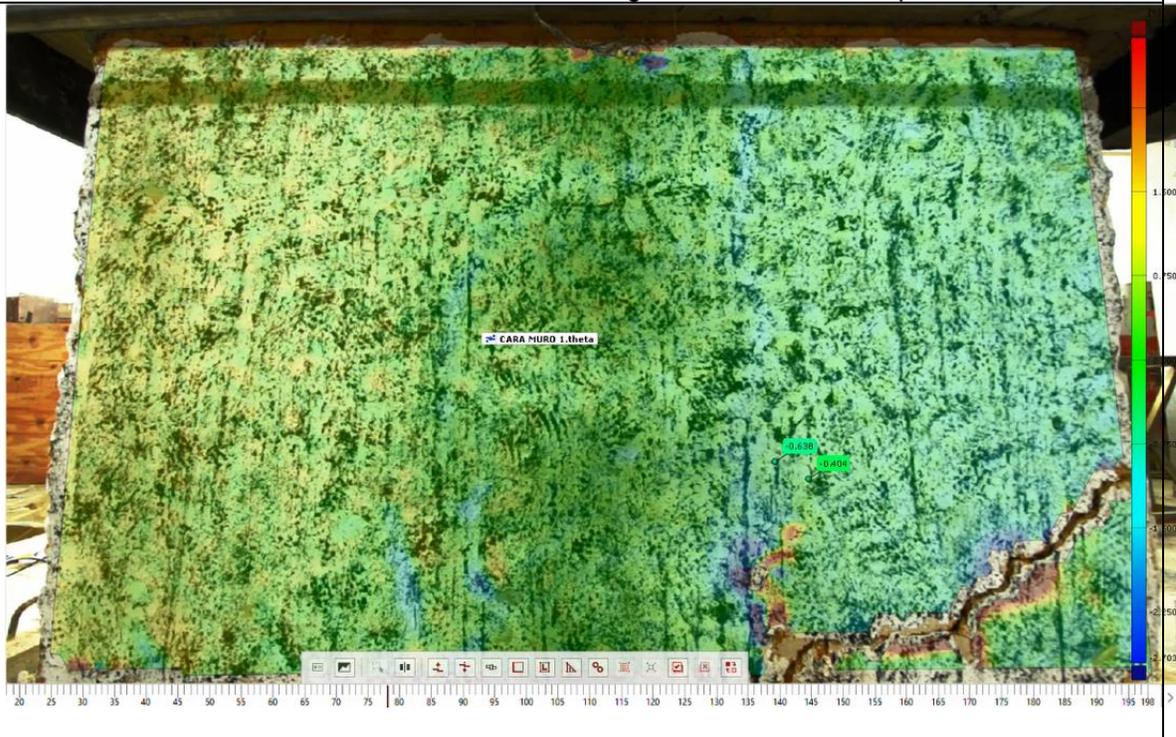
Figura 78. Estado del muro a $2 \frac{3}{4}$ de ciclo. 78 s.
Observación: Cara derecha a tracción. Se agrava la brecha esquina derecha
