**REFORZAMIENTO ESTRUCTURAL CON MUROS ESTRUCTURALES DE EDIFICIOS DE GRUPO DE USO
II, III Y IV CONSTRUIDOS EN TAPIA PISADA**

**UNIVERSIDAD INDUSTRIAL DE SANTANDER
FACULTAD DE CIENCIAS FISICO-MECÁNICAS
ESCUELA DE INGENIERÍA CIVIL
MAESTRÍA EN INGENIERÍA ESTRUCTURAL
BUCARAMANGA**

**Trabajo de Investigación para optar al título de
Magister en Ingeniería Estructural**

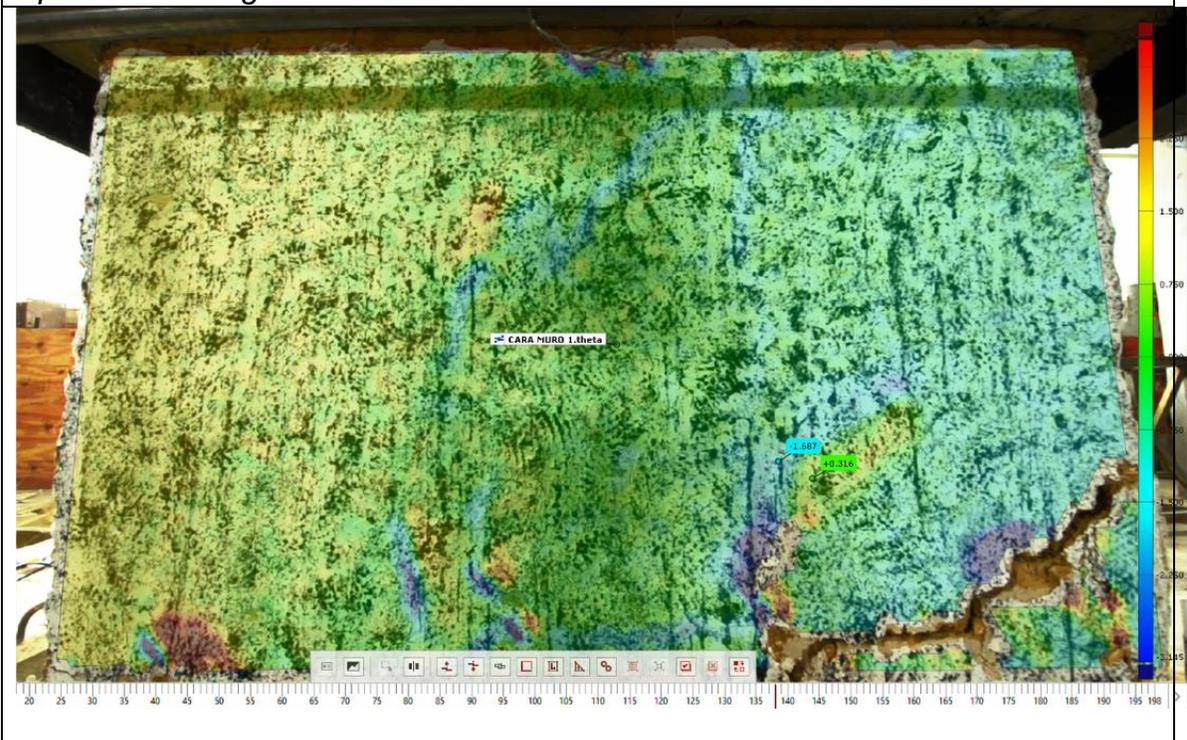
Figura 82. Estado del muro a $4 \frac{3}{4}$ de ciclo. 138 s.
Aparecen otras grietas.

A partir de los 138 s, en que había sucedido $4 \frac{3}{4}$ ciclos (Fig. 82), se evidencian otras grietas casi paralelas que tienen el mismo sentido de la primera y que por lo tanto se puede decir que corresponden al mismo mecanismo de falla, es decir, que se producen en fase de tracción y se agravan en fase de compresión.

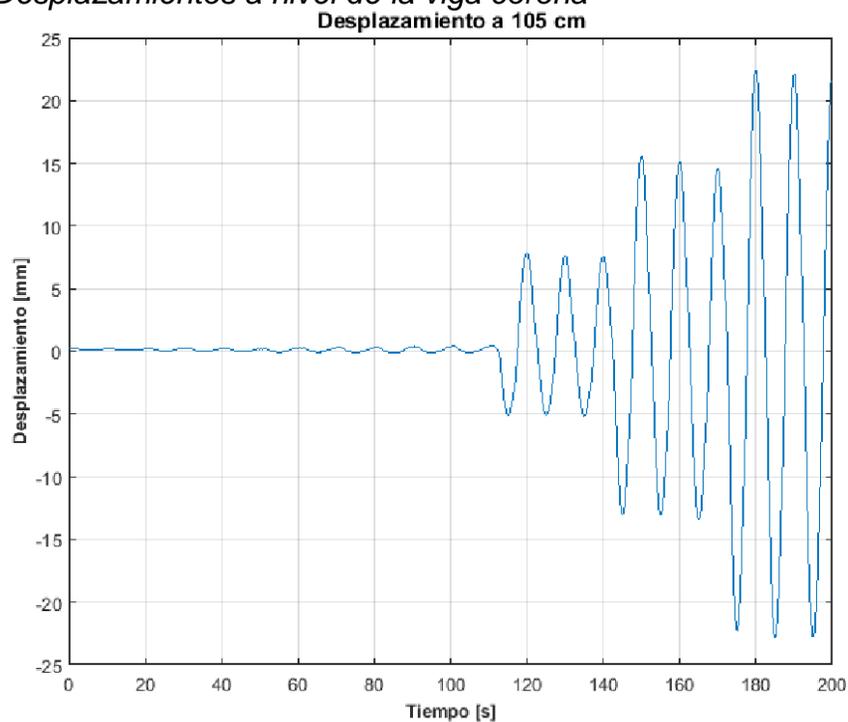
Figura 88. Desplazamientos a nivel de la viga corona

En las Figuras 87 y 88 se muestran el ciclo de histéresis de la carga horizontal y el correspondiente desplazamiento de la viga corona, obtenidos de las curvas cíclicas para cada paso de carga. Las gráficas muestran tanto la parte de tensión como la de compresión de las curvas cíclicas.

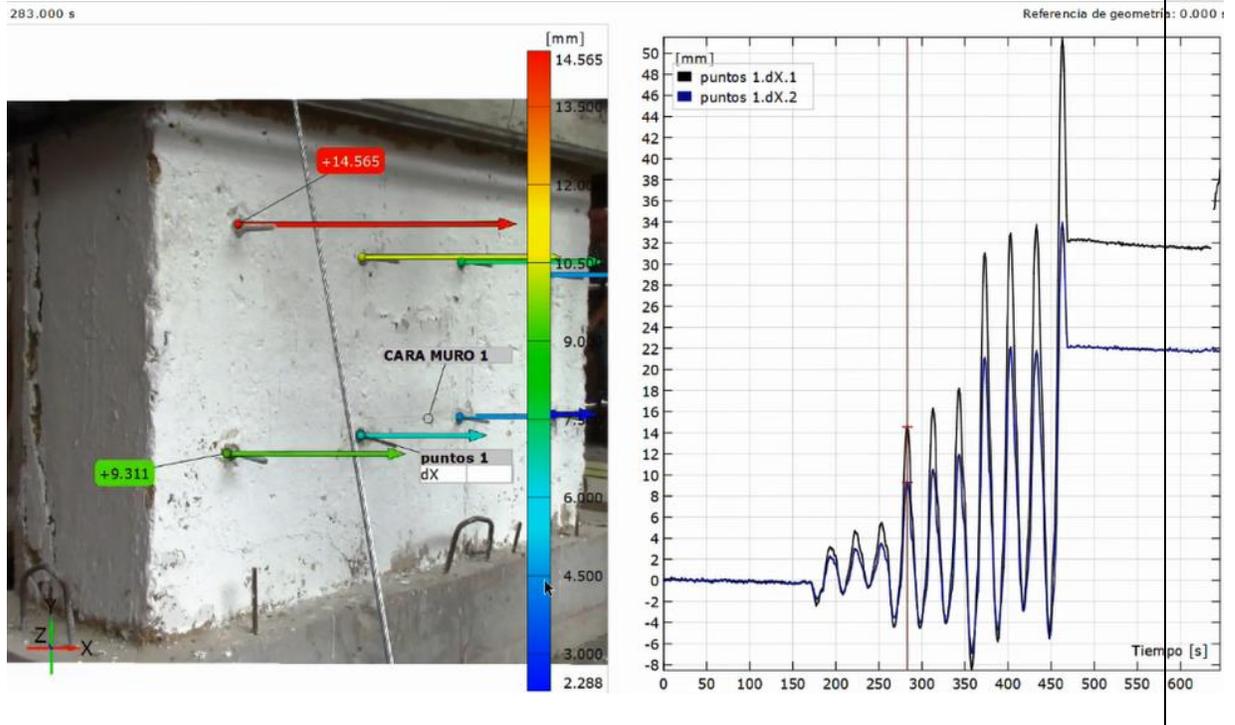
Figura 92. Estado del muro a 285 s

Observación: Cara izquierda a tracción. Se observa una tímida grieta en la esquina izquierda.

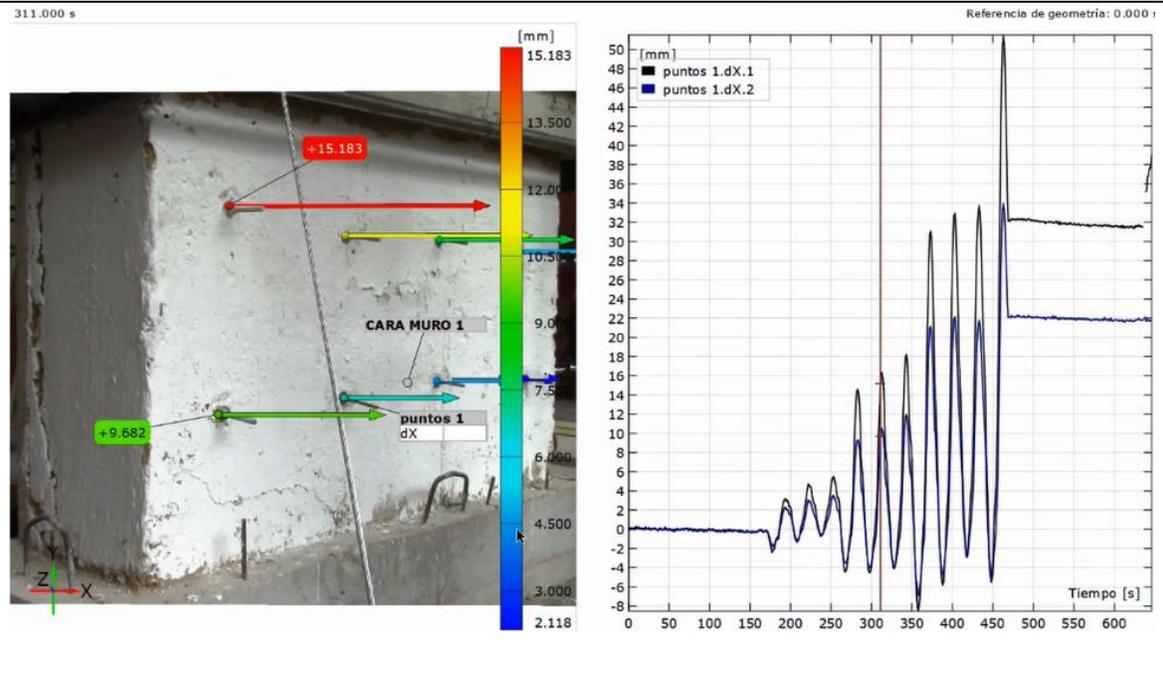
Figura 93. Estado del muro a 315 s

Observación: Cara izquierda a tracción. La grieta de la izquierda se abre un poco más. En este punto, se observa que el muro de concreto se ha desprendido de su base-

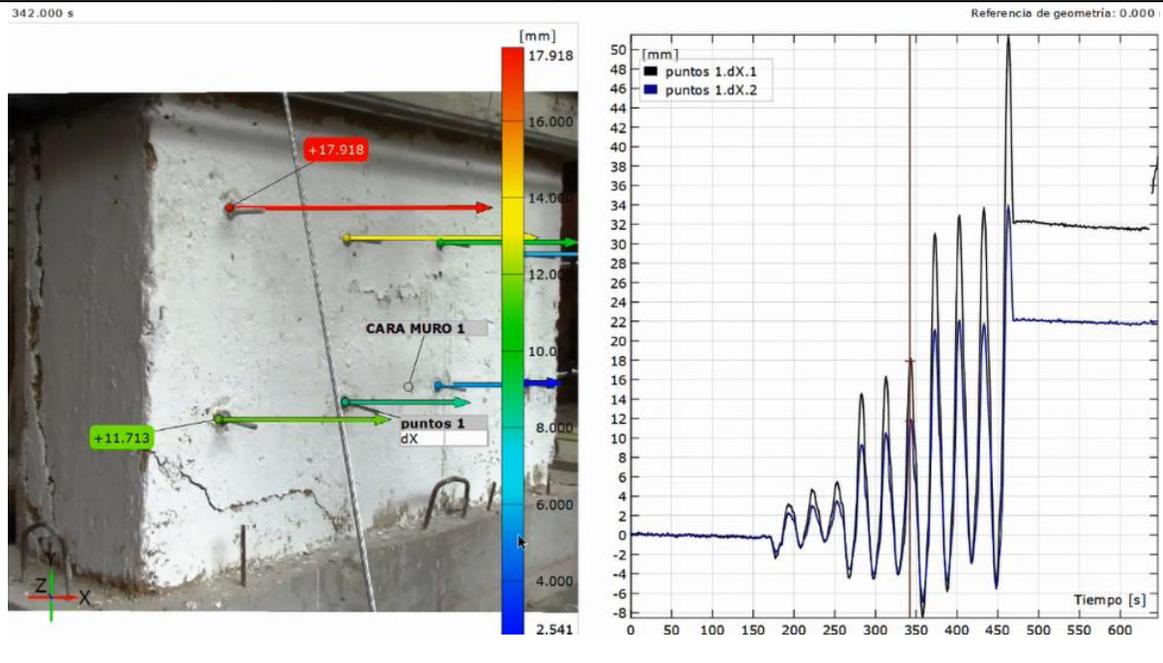
Figura 94. Estado del muro a 345 s

Observación: Cara izquierda a tracción. Continúa la grieta en su proceso de apertura, causada por la falla del anclaje del muro de concreto

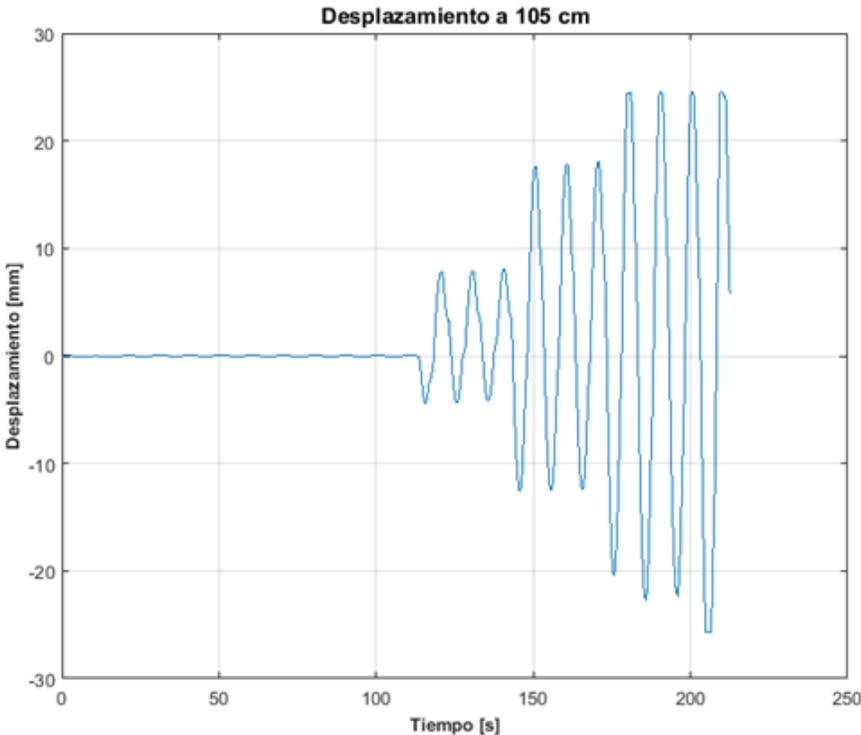
Figura 100. Desplazamientos a nivel de la viga corona en el muro de tapia reforzado

En las Figuras 99 y 100 se muestran el ciclo de histéresis de la carga horizontal y el correspondiente desplazamiento de la viga corona para el caso del muro reforzado, obtenidos de las curvas cíclicas para cada paso de carga. Las gráficas muestran tanto la parte de tensión como la de compresión de las curvas cíclicas.

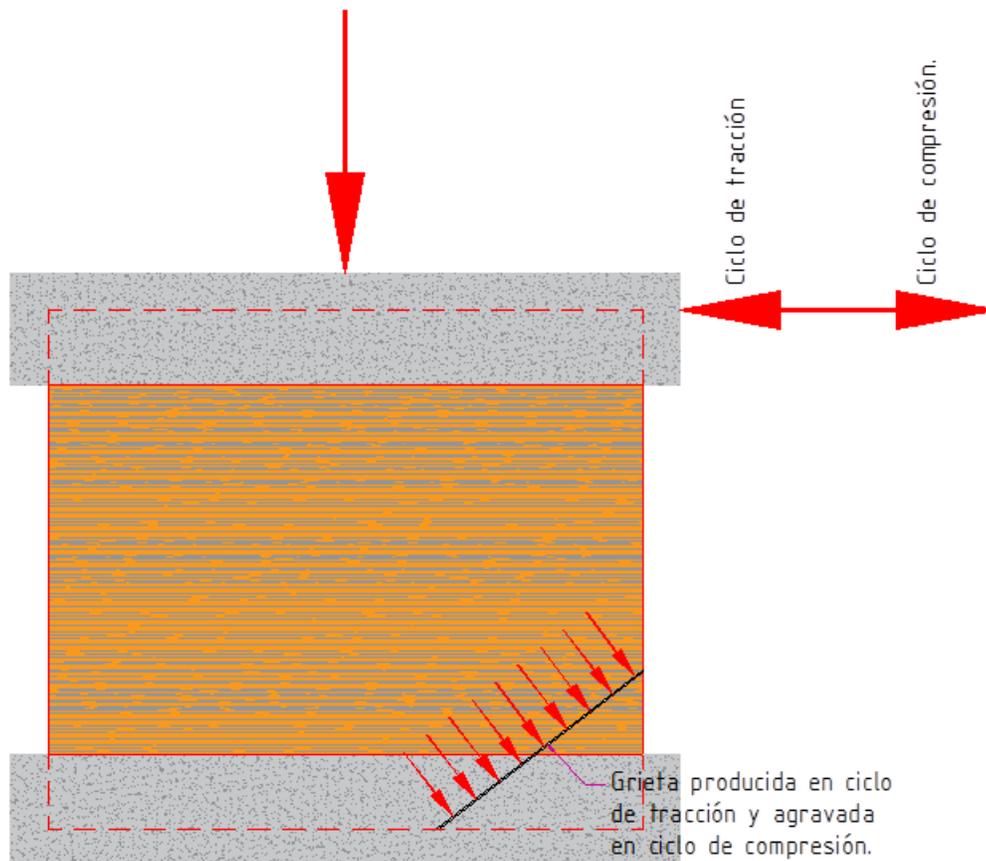
Se presentaron grietas típicas de falla a tracción, en las esquinas inferiores, tanto del lado correspondiente al actuador, como del lado opuesto al mismo (Fig. 72). Estas grietas tienden a ser perpendiculares a la diagonal, en cada caso y se agravan cuando el lado correspondiente está a compresión. Es decir, la falla a tracción crea una cuña desprendida del resto del muro que es empujada en cada ocasión en que la zona de la grieta está sometida a compresión. Esto se ha tratado de mostrar esquemáticamente en la Figura 101.

Figura 101. Esquema de mecanismo de falla presentado en el muro de tapia pisada

Por otro lado, se observa que la falla que se desarrolló en la esquina cercana al actuador apareció primero y alcanzó mayor dimensión que la de la esquina opuesta (inferior). Esto fue el resultado de lo expresado en la sección 5.3.7, referente a que

la acción de empuje del muro produce en el mismo una mayor deformación que la de halado, ya que esta última se transmite al muro a través de la platina lejana que está conectada a la máquina mediante los tensores que sufren deformación, pero de todas formas se observa que este comportamiento del muro expresado a través del agrietamiento sucede en ambas esquinas, como resultado del carácter cíclico de la carga aplicada.

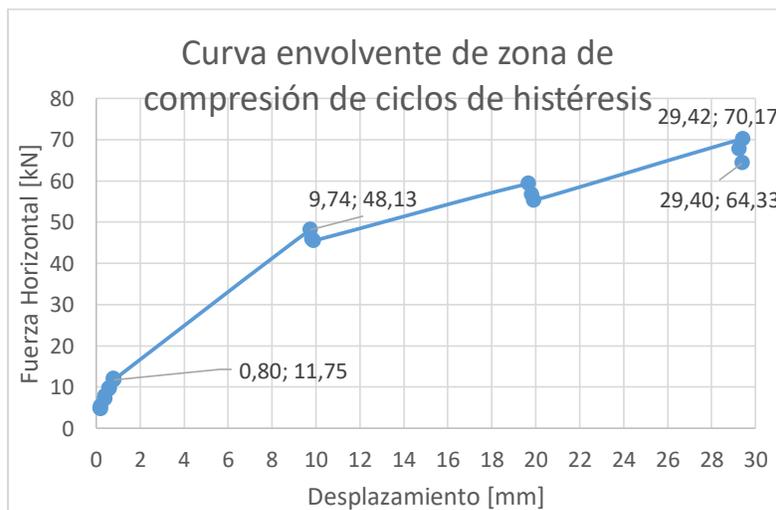
Figura 102. Curvas Cortante-Compresión contra desplazamiento de muro de tapia pisada

De esta gráfica, en conjunto con las fotos mostradas en las Figuras 73 a 86, se extraen los puntos mostrados en la Tabla 7.

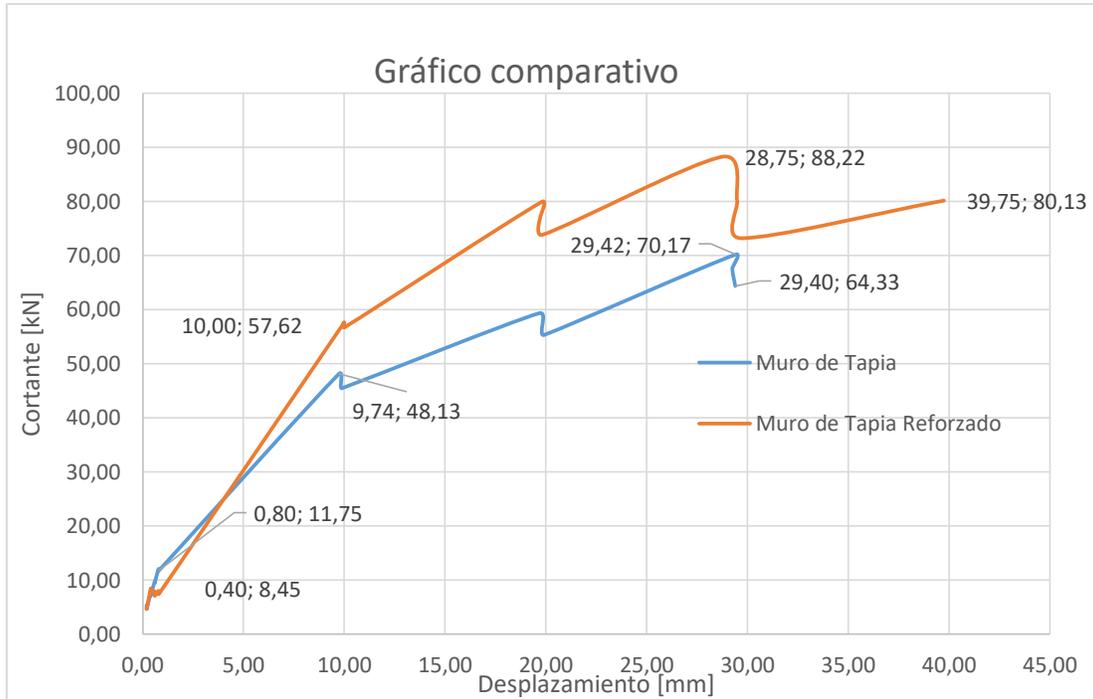
Figura 104. Curvas Cortante-Compresión contra desplazamiento de los muros de tapia pisada y tapia pisada reforzado

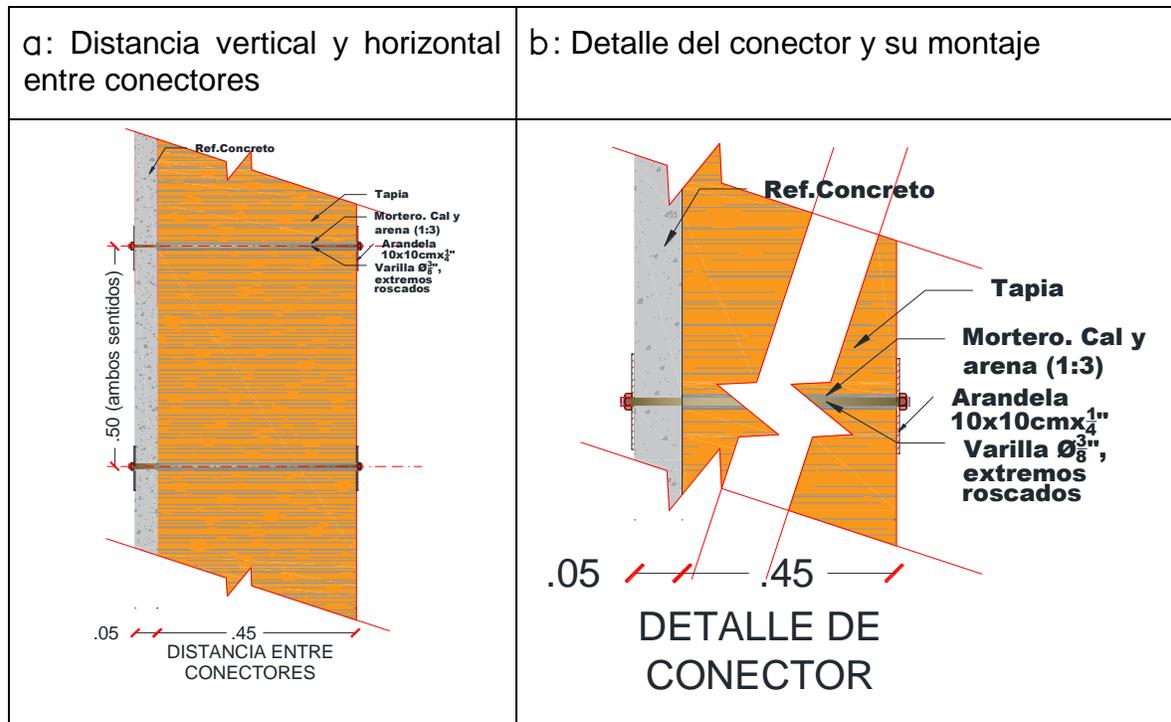
Figura 105. Detalle de los conectores y su instalación

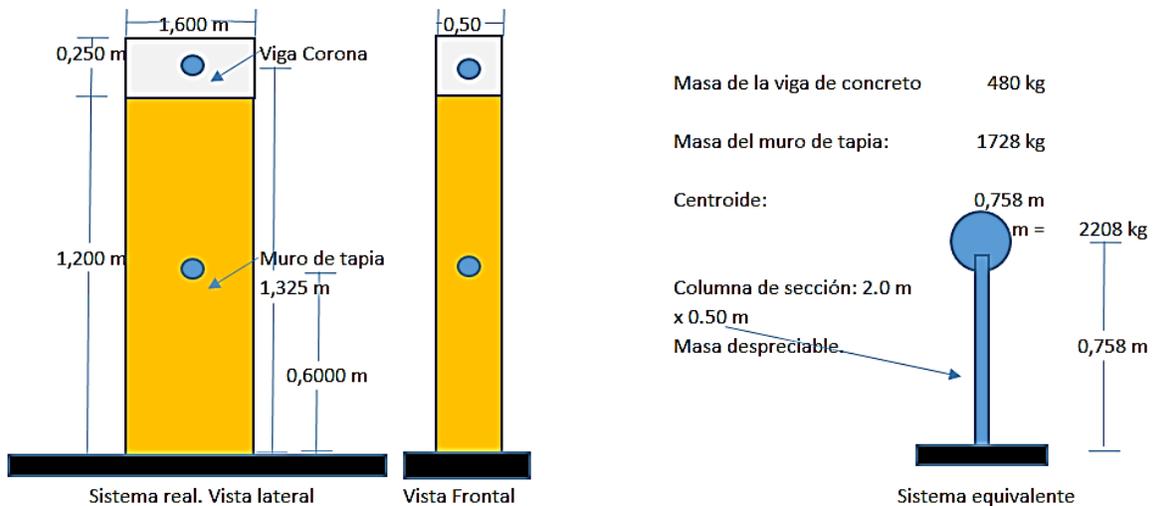
Figura D.2.1. Conversión de sistema real a sistema equivalente
