Diseño De Un Plan De Mantenimiento Preventivo Para Las Instalaciones Eléctricas Del Colegio

Integrado Rafael Uribe Uribe Ubicado En El Municipio De Tona

Trabajo de Grado para Optar al Título de Ingeniero Electricista

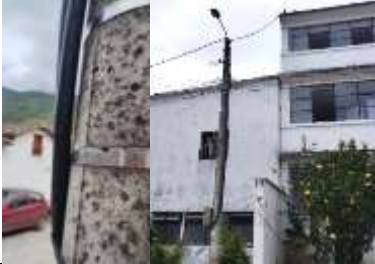
Ficha técnica de la acometida.

Se tiene una acometida trifásica de calibre #6 AWG, la cual ingresa por medio de un poste aledaño a la parte frontal del colegio, llega por aire y baja al medidor que está a 2 metros del nivel del suelo e ingresar a la institución por el tercer piso. El único aislante que posee es su encauchado.

Calibre del conductor	#6 AWG	
Ubicación	Exterior – Poste	
Longitud aproximada	30 metros

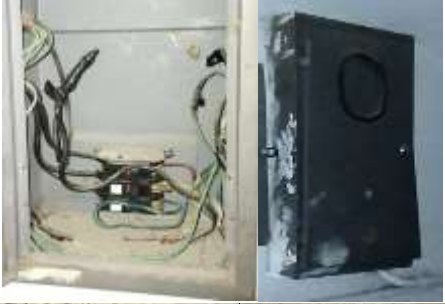
Tablero del totalizador del colegio Integrado Rafael Uribe Uribe.

No conformidades	Evidencia
<p>Tablero de seccionador ubicado en las escaleras de acceso No. 1:</p> <ul style="list-style-type: none"> - No se cumple el código de colores. - Fácil acceso a personal no autorizado. - No cuenta con señalización.

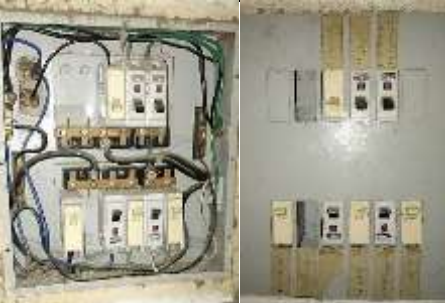
<p>Tablero general trifásico ubicado en las escaleras de acceso No. 1:</p> <ul style="list-style-type: none"> - No se cumple el código de colores. - 2 protecciones de reserva de la misma fase. - No cuenta con señalización. - Es de fácil acceso.

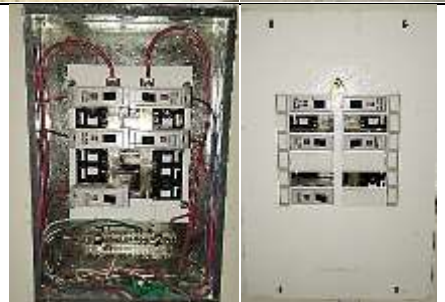
<p>Tablero bifásico ubicado en el aula de informática:</p> <ul style="list-style-type: none"> - No cuenta con las tapas de seguridad para los circuitos de reserva. - No cuenta con señalización.

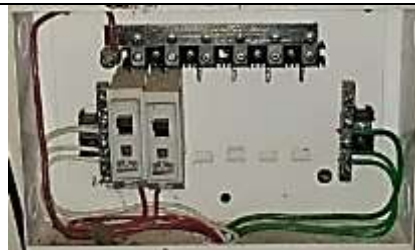
Tablero monofásico ubicado en el aula de informática:

- Tablero sobredimensionado ya que el primer tablero en el aula de informática cuenta con espacios disponibles.

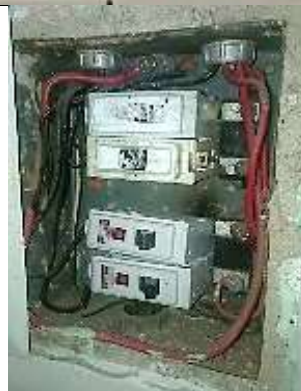
Tablero bifásico ubicado en el pasillo del piso 2:

- Las 2 protecciones superiores están libres de carga.
- Conductores con alto desgaste.
- Barrajes inestables.
- Corrosión y suciedad.
- No cuenta con señalización.

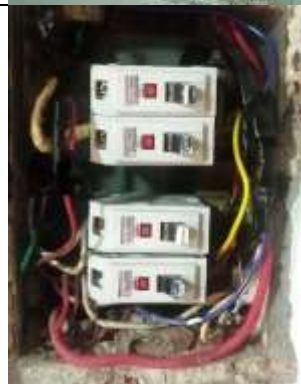
Tablero monofásico ubicado en el pasillo del piso 3:

- Corrosión y suciedad.
- Empalmes defectuosos.
- No cuenta con señalización.

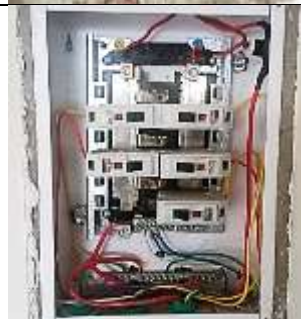
Tablero eléctrico bifásico ubicado en el aula de idiomas:

- Tablero sobredimensionado
- No es necesario.

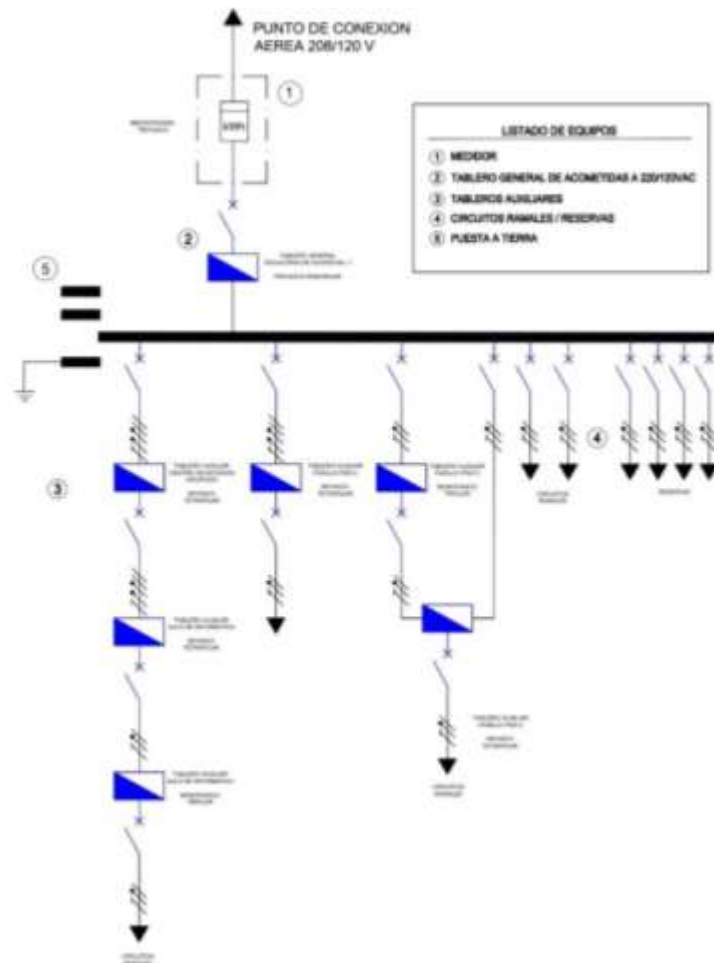
Figura 13.

Se realizó un diagrama unifilar en el cual es una aproximación del estado actual de la instalación eléctrica del colegio Integrado Rafael Uribe Uribe; debido a la antigüedad, deterioro y complejidad en la que se encuentra distribuidos los circuitos ramales el alcance máximo que se logra alcanzar es la caracterización detallada de los tableros eléctricos general y auxiliares. Para mayor claridad de la información dirigirse al ANEXO 1. DIAGNOSTICO DE LAS INSTALACIONES ELECTRICAS DEL COLEGIO INTEGRADO RAFAEL URIBE URIBE.

Diagrama Unifilar del levantamiento eléctrico de tableros.

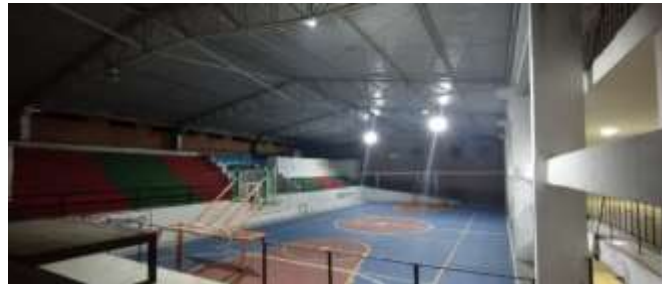
Figura 14.

Se realiza pruebas de simulación a través de DIALux evo para evaluar los niveles de iluminancia. Según RETILAP, en la tabla 510.3b se especifican los requerimientos mínimos de iluminancia y uniformidad. Para este caso, la iluminancia promedio debe ser de 50 lx y la uniformidad debe ser mayor o igual al 40%. No cumple con los requerimientos mínimos de iluminancia y de uniformidad.

Evidencia fotográfica de la cancha múltiple del colegio.

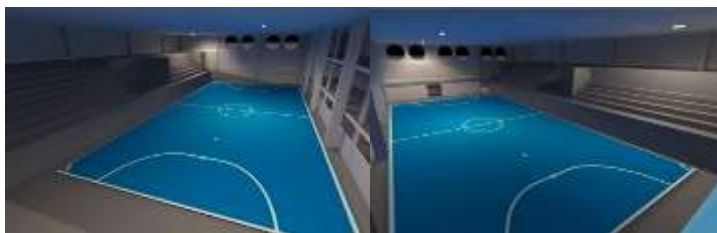
Figura 15.

Simulación en DIALux evo de la cancha múltiple del colegio.

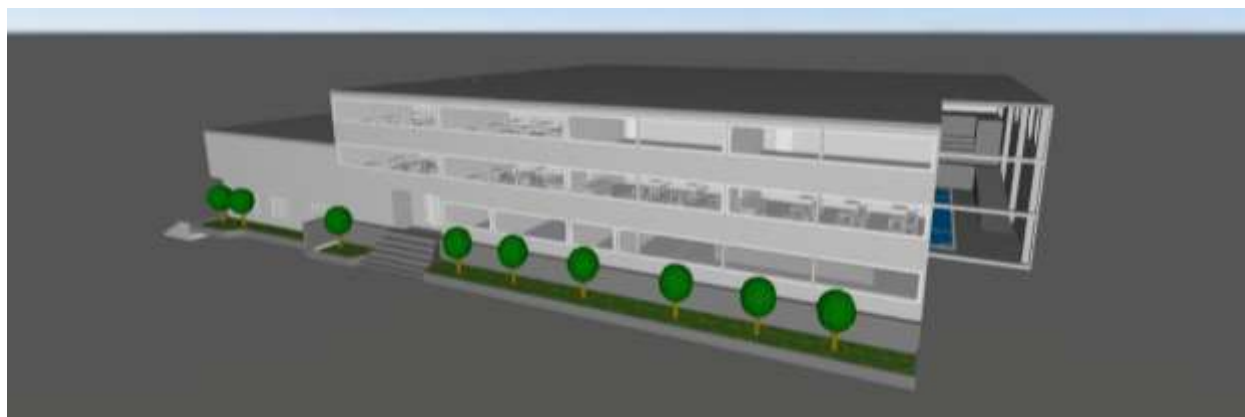
Figura 16.

Simulación de la iluminación del colegio en DIALux evo.
