Análisis del desempeño operativo de los flujos vehiculares y niveles de servicios en el intercambiador vial mesón de los búcaros en la ciudad de Bucaramanga, a partir de la proyección realizada para su construcción.

Proyecto de grado para optar al título de Ingeniero Civil

Universidad Industrial de Santander

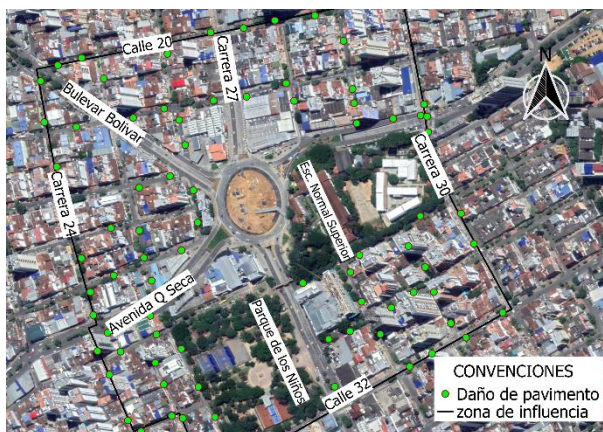
Figura 15.

Como resultado del inventario realizado, se encontraron 60 daños en la capa asfáltica de la zona de influencia, los cuales se encuentran 50% en estado leve, 35% en moderado y 15% en grave (Ministerio de Transporte, 2006). En la figura 16 se muestra la ubicación de los diferentes daños del pavimento.

Daños de pavimento en la zona de estudio

Se observó, que los deterioros más comunes son: agrietamientos, baches, parches, fisuras transversales y longitudinales, hundimientos, cemento sobre la vía. La información de forma detallada se encuentra en el anexo C.

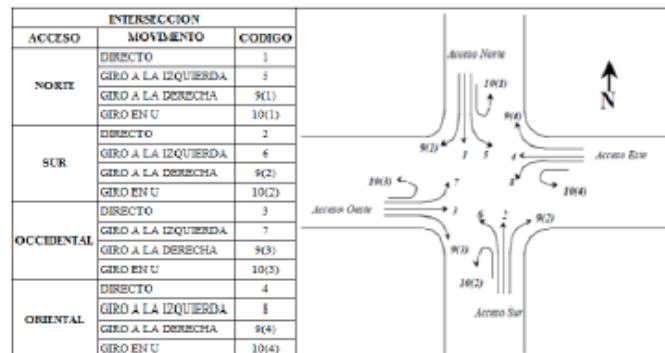
Figura 18.

Nomenclatura para los movimientos vehiculares en una intersección.

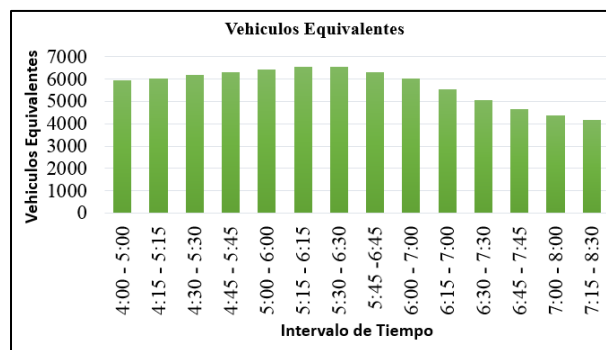
Figura 20.

Distribución horaria de los flujos vehiculares en la glorieta

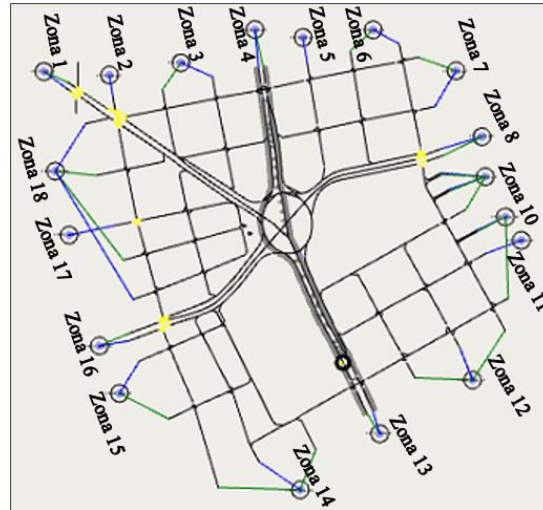
Figura 22.

Red vial de centroides

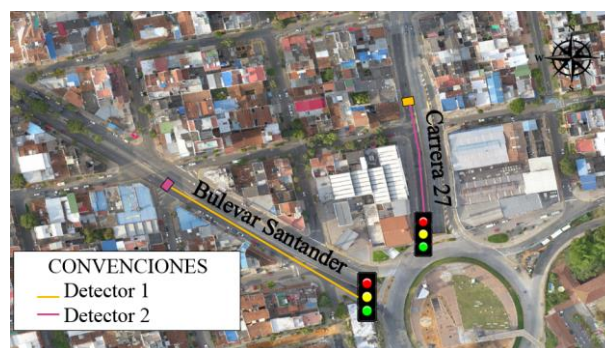
Figura 24.

Semáforos dosificadores alternativa 2

La utilización de estos semáforos dosificadores además de aliviar la congestión en el acceso contiguo logra brindar una mejoría en la incorporación de los demás corredores viales, toda vez

que el semáforo dosificador proporciona luz roja libera la congestión en más de uno de los accesos reduciendo así las demoras hasta en un 60%. Una vez modelada la alternativa 2 se procede a extraer los resultados y se muestran en la Tabla 20.
