EVALUACIÓN DE DIFERENTES ALTERNATIVAS PARA LA ESTABILIZACIÓN
DE UN TALUD ARENO-LIMOSO

UNIVERSIDAD INDUSTRIAL DE SANTANDER
FACULTAD DE INGENIERIAS FISICO – MECANICAS
ESCUELA DE INGENIERIA CIVIL
BUCARAMANGA

2013

Trabajo de grado para optar al título de
Ingeniero(a) Civil

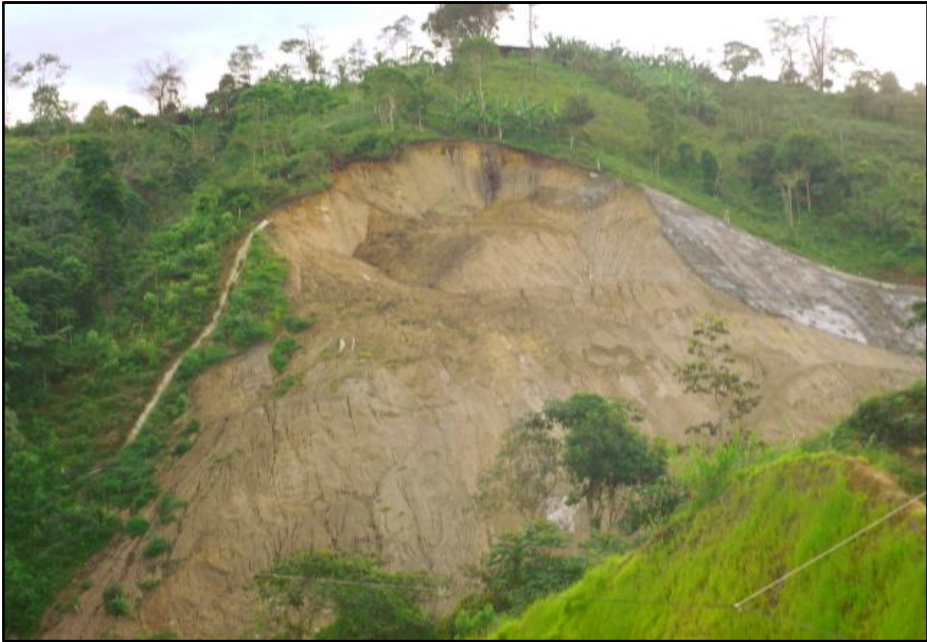
Figura 4. Fotografía talud K8+600.

En la siguiente figura se observan las condiciones actuales del talud.

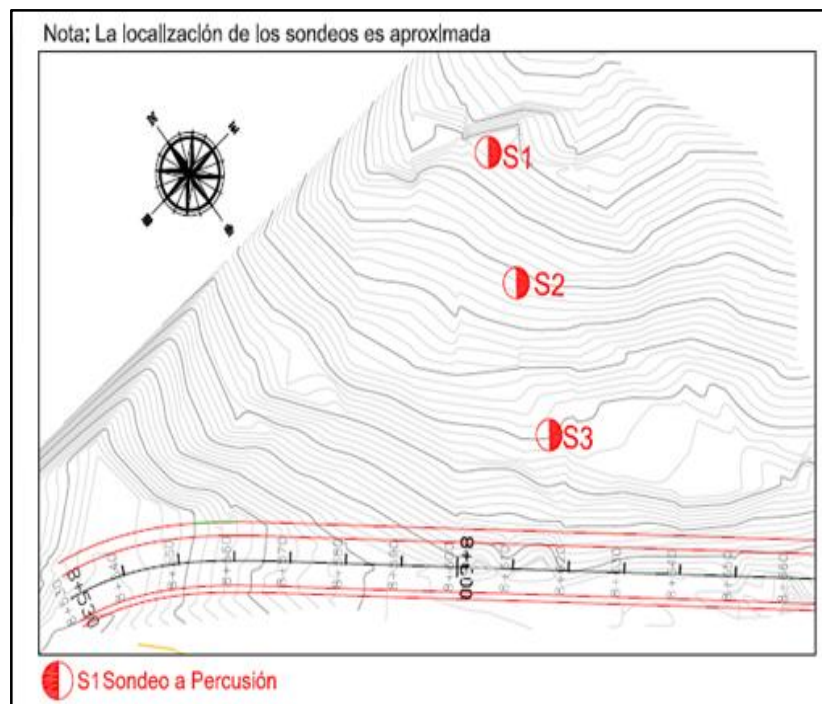
Figura 6. Plano ubicación de sondeos K8+600.

Los resultados ya mencionados se muestran en la siguiente figura.

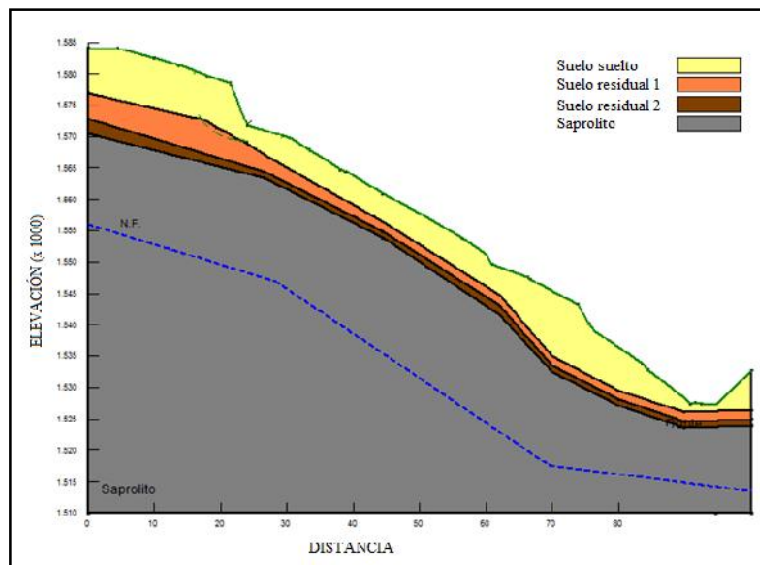
Figura 7. Perfil estratigráfico talud K8+600.

A continuación se muestra, en la Figura 7, un esquema del perfil estratigráfico de los suelos del talud.

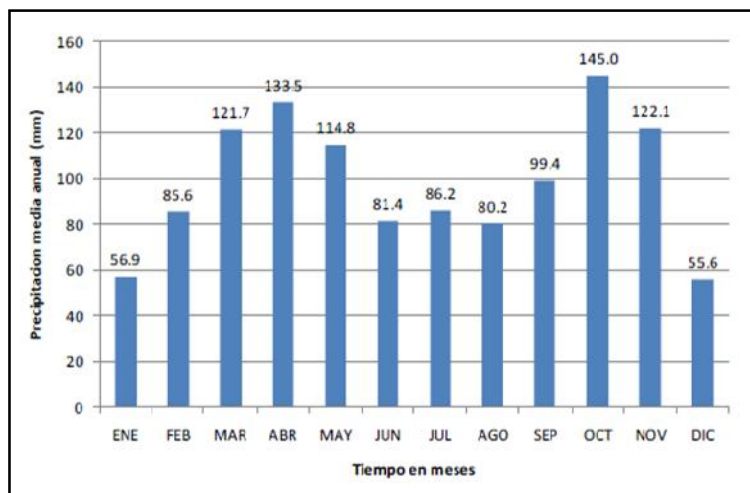
Figura 8. Histograma pluviómetro del aeropuerto Palonegro.

A continuación, en la Figura 8, se hace relación a un cuadro de valores totales mensuales de precipitación de los años 2011 y 2012, tomada de la estación pluviométrica del Aeropuerto Palonegro, en el municipio de Lebrija.

En la figura anterior se observa que en octubre se evidencia la máxima precipitación. En este mismo mes se presentó la falla del talud, y se da por hecho que ese fallo por la infiltración fue generada por ese periodo de lluvia.

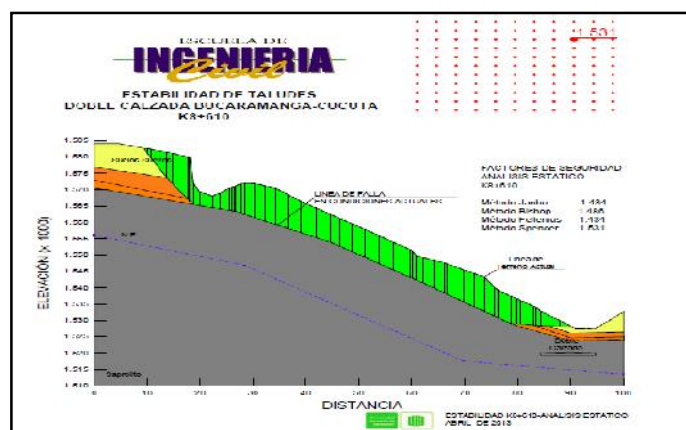
Figura 9. Factor de seguridad en condiciones actuales.

Al introducir los parámetros, podemos concluir, en la Figura 9, que el talud en los momentos de los sondeos estaba estable, ya que muestra un factor de seguridad $FS= 1.531$ en el método de Spencer, y lo ideal sería que mostrara un valor cercano a 1.0; este factor se debe a que el talud ya presentó una falla, y ahora se encuentra en una fase estable, que no permite realizar ningún tipo de recomendación de estabilidad; para eso es necesario buscar las condiciones en las que estaba el talud en momentos previos a su deslizamiento, a fin de hallar los parámetros del suelo para su estado crítico.

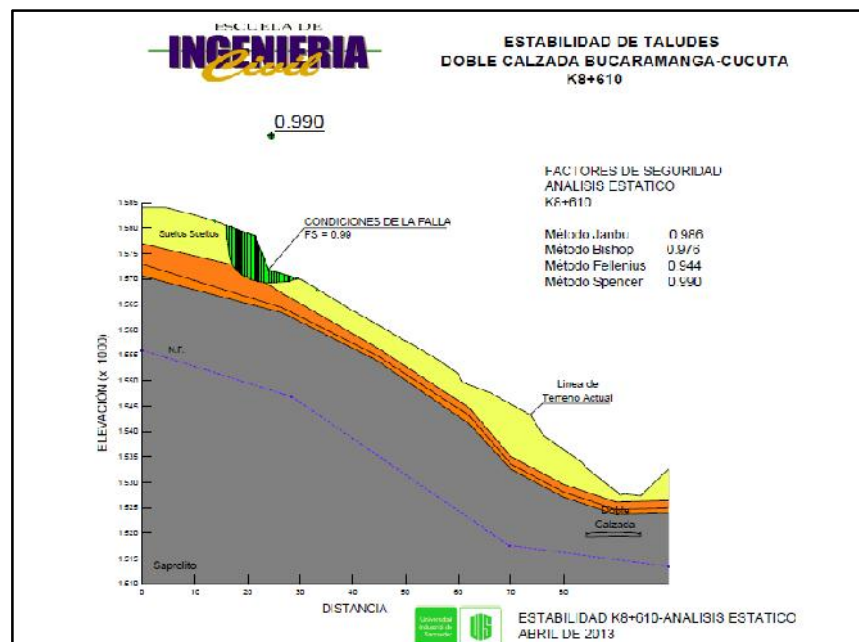
Figura 10. Factor de seguridad en condiciones críticas

En la Figura 10 se observa que el factor de seguridad es menor a 1.0, lo que implica que el talud se encuentra en un estado crítico, y se espera que presente deslizamiento.

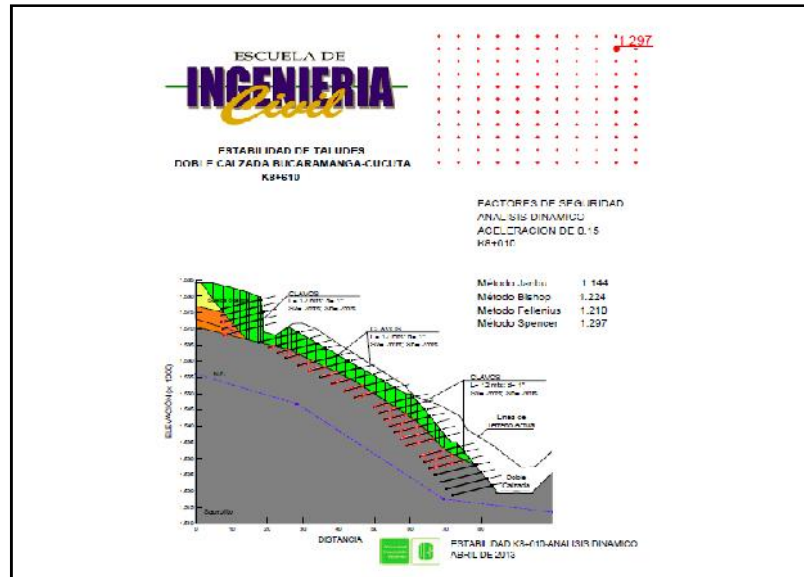
Figura 17. Análisis dinámico estabilizado por clavos.

En la Figura 17 se observa que el factor de seguridad, teniendo en cuenta el método de Spencer, es de 1.297; de igual forma, se muestran los valores de otros métodos como Janbu, Bishop y Fellenius.

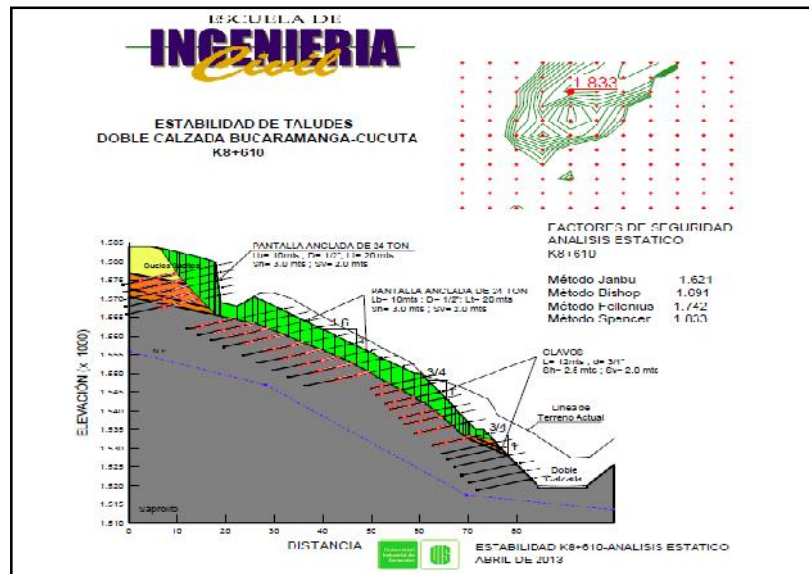
Figura 18. Análisis estático estabilizado por método combinado.

En la Figura 18 se observa que el factor de seguridad por el método de Spencer es de 1.833. Se escoge este ya que él ofrece una aproximación real y más exacta de la estabilización del talud; pero también se busca cumplir en cada uno de otros métodos como Bishop, Janbu y Fellenius.

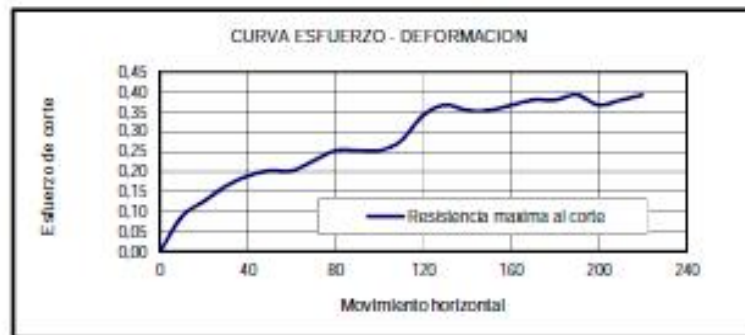
RESISTENCIA MAXIMA AL CORTANTE

DEFORMACION		LECTURA DIAL DE CARGA	ESFUERZO DE CORTE kg/cm ²
HORIZONTAL 1E-3 pulg	VERTICAL 2E-3 mm		
0	0	0	0
10	25	8	0,0875
20	55	11	0,1256
30	92	14	0,1638
40	100	16	0,1892
50	122	17	0,2019
60	133	17	0,2019
70	150	19	0,2274
80	157	21	0,2528
90	159	21	0,2528
100	167	21	0,2528
110	183	23	0,2782
120	189	28	0,3417
130	186	30	0,3672
140	180	29	0,3545
150	181	29	0,3545
160	185	30	0,3672
170	186	31	0,3799
180	178	31	0,3799
190	170	32	0,3926
200	165	30	0,3672
210	164	31	0,3799
220	164	32	0,3926

DEFORMACION HORIZONTAL ,VERTICAL Y ESFUERZO DE CORTE

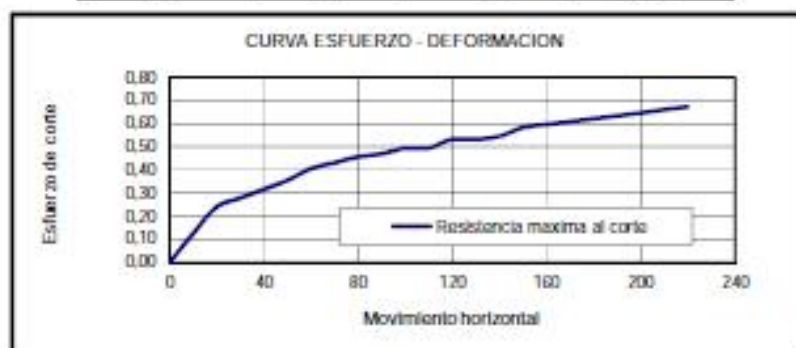
RESISTENCIA MAXIMA AL CORTANTE

DEFORMACION		LECTURA DIAL DE CARGA	ESFUERZO DE CORTE kg/cm ²
HORIZONTAL 1E-3 pulg	VERTICAL 2E-3 mm		
0	0	0	0
10	55	11	0,1256
20	95	20	0,2401
30	120	23	0,2782
40	150	26	0,3163
50	170	29	0,3545
60	180	33	0,4053
70	195	35	0,4307
80	210	37	0,4561
90	218	38	0,4688
100	229	40	0,4942
110	233	40	0,4942
120	240	43	0,5323
130	240	43	0,5323
140	246	44	0,5450
150	252	47	0,5830
160	252	48	0,5957
170	255	49	0,6084
180	261	50	0,6211
190	262	51	0,6338
200	261	52	0,6465
210	161	53	0,6592
220	264	54	0,6719

DEFORMACION HORIZONTAL ,VERTICAL Y ESFUERZO DE CORTE

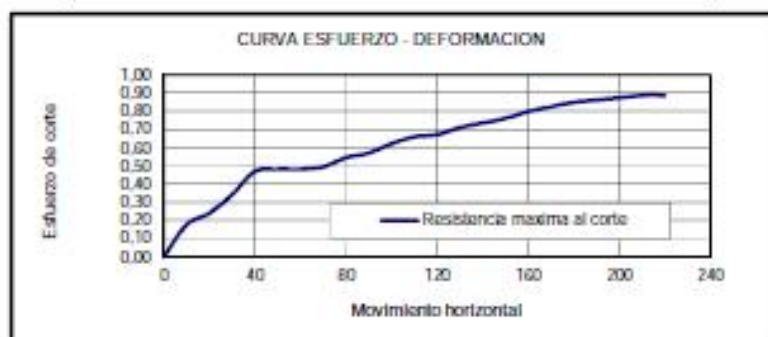
RESISTENCIA MAXIMA AL CORTANTE

DEFORMACION		LECTURA DIAL DE CARGA	ESFUERZO DE CORTE kg/cm ²
HORIZONTAL 1E-3 pulg	VERTICAL 2E-3 mm		
0	0	0	0
10	16	15	0,1765
20	51	20	0,2401
30	77	29	0,3417
40	105	38	0,4688
50	120	39	0,4815
60	134	39	0,4815
70	140	40	0,4942
80	145	44	0,5450
90	156	46	0,5704
100	165	50	0,6211
110	169	53	0,6592
120	169	54	0,6719
130	176	57	0,7099
140	181	59	0,7353
150	191	61	0,7607
160	199	64	0,7987
170	204	66	0,8241
180	205	68	0,8495
190	205	69	0,8621
200	202	70	0,8748
210	199	71	0,8875
220	196	71	0,8875

DEFORMACION HORIZONTAL ,VERTICAL Y ESFUERZO DE CORTE

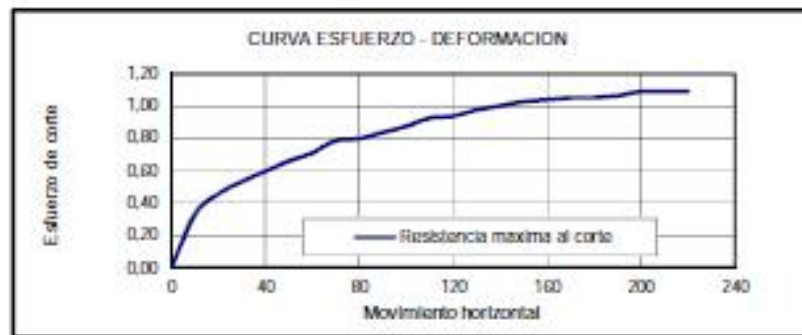
RESISTENCIA MAXIMA AL CORTANTE

DEFORMACION		LECTURA DIAL	ESFUERZO
HORIZONTAL	VERTICAL	DE	DE CORTE
1E-3 pulg	2E-3 mm	CARGA	kg/cm ²
0	0	0	0
10	26	27	0,3290
20	55	37	0,4561
30	82	43	0,5323
40	100	48	0,5957
50	121	53	0,6592
60	137	57	0,7099
70	148	63	0,7861
80	153	64	0,7987
90	156	67	0,8368
100	160	70	0,8748
110	165	74	0,9255
120	166	75	0,9382
130	170	78	0,9762
140	171	80	1,0016
150	173	82	1,0268
160	174	83	1,0396
170	172	84	1,0522
180	170	84	1,0522
190	166	85	1,0649
200	162	87	1,0902
210	158	87	1,0902
220	153	87	1,0902

PARAMETROS DE RESISTENCIA AL CORTE
ENSAYO DE CORTE DIRECTO CONSOLIDADO DRENADO
 Equipo WYKEHAM FARRANCE Modelo No. 25401 Serie No. 105705-0
 Normas INV-E 154 - ASTM D3080 - AASHTO T236

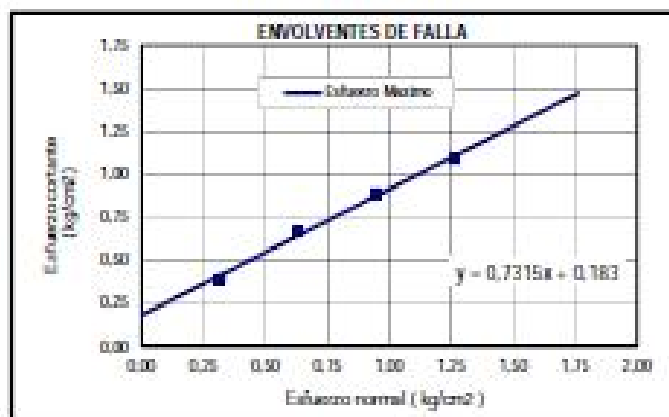
Prueba Numero	Esfuerzo Normal Kg/cm ²	Esfuerzo Cortante Maximo Kg/cm ²
1	0.316	0.3925
2	0.632	0.6719
3	0.947	0.8875
4	1.263	1.0902

Parámetros	Máximos
Angulo de fricción interna	36.186
Cohesión kg/cm ²	0.183

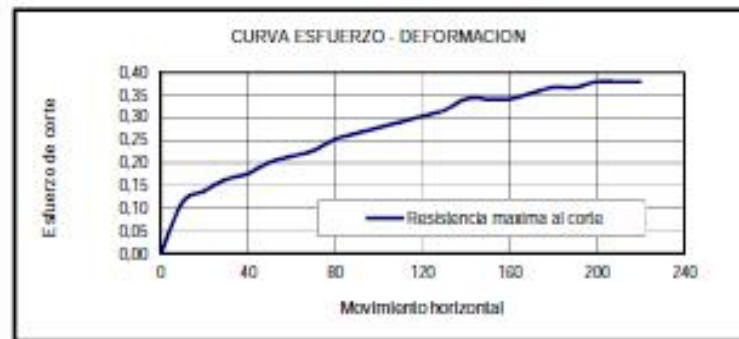
RESISTENCIA MAXIMA AL CORTANTE

DEFORMACION		LECTURA DIAL DE CARGA	ESFUERZO DE CORTE kg/cm ²
HORIZONTAL 1E-3 pulg	VERTICAL 2E-3 mm		
0	0	0	0
10	20	10	0,1129
20	48	12	0,1383
30	69	14	0,1638
40	84	15	0,1765
50	99	17	0,2019
60	112	18	0,2146
70	125	19	0,2274
80	136	21	0,2528
90	142	22	0,2655
100	150	23	0,2782
110	160	24	0,2909
120	163	25	0,3036
130	168	26	0,3163
140	176	28	0,3417
150	180	28	0,3417
160	181	28	0,3417
170	181	29	0,3545
180	181	30	0,3672
190	181	30	0,3672
200	177	31	0,3799
210	172	31	0,3799
220	168	31	0,3799

DEFORMACION HORIZONTAL ,VERTICAL Y ESFUERZO DE CORTE

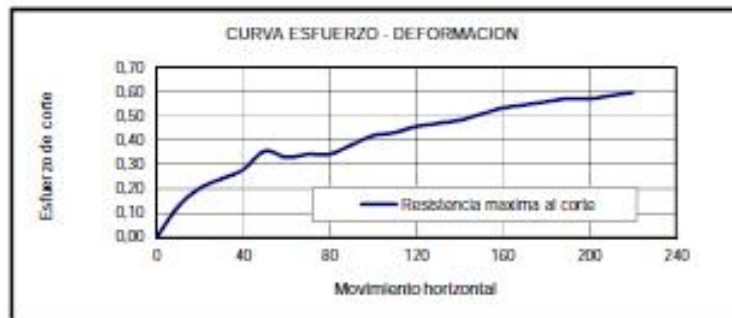
RESISTENCIA MAXIMA AL CORTANTE

DEFORMACION		LECTURA DIAL DE CARGA	ESFUERZO DE CORTE kg/cm ²
HORIZONTAL 1E-3 pulg	VERTICAL 2E-3 mm		
0	0	0	0
10	21	11	0,1256
20	58	17	0,2019
30	89	20	0,2401
40	114	23	0,2782
50	131	29	0,3545
60	146	27	0,3290
70	163	28	0,3417
80	170	28	0,3417
90	179	31	0,3799
100	186	34	0,4180
110	194	35	0,4307
120	198	37	0,4561
130	200	38	0,4688
140	205	39	0,4815
150	209	41	0,5069
160	213	43	0,5323
170	214	44	0,5450
180	218	45	0,5577
190	219	46	0,5704
200	219	46	0,5704
210	219	47	0,5830
220	213	48	0,5957

DEFORMACION HORIZONTAL ,VERTICAL Y ESFUERZO DE CORTE

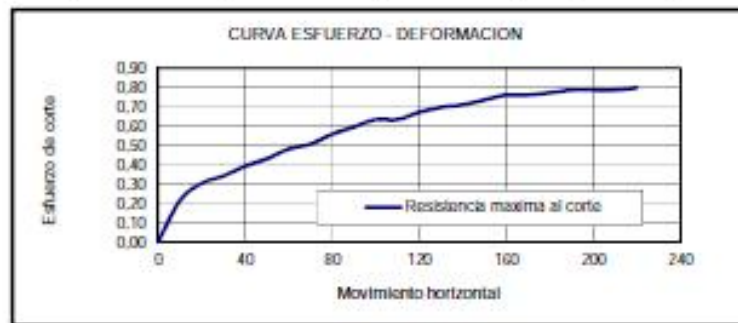
RESISTENCIA MAXIMA AL CORTANTE

DEFORMACION		LECTURA DIAL DE CARGA	ESFUERZO DE CORTE kg/cm ²
HORIZONTAL 1E-3 pulg	VERTICAL 2E-3 mm		
0	0	0	0
10	14	18	0,2146
20	38	25	0,3036
30	58	28	0,3417
40	74	32	0,3926
50	91	35	0,4307
60	108	39	0,4815
70	119	41	0,5069
80	131	45	0,5577
90	140	48	0,5957
100	145	51	0,6338
110	153	51	0,6338
120	157	54	0,6719
130	159	56	0,6973
140	160	57	0,7099
150	160	59	0,7353
160	159	61	0,7607
170	158	61	0,7607
180	156	62	0,7734
190	153	63	0,7861
200	151	63	0,7861
210	147	63	0,7861
220	143	64	0,7987

DEFORMACION HORIZONTAL ,VERTICAL Y ESFUERZO DE CORTE

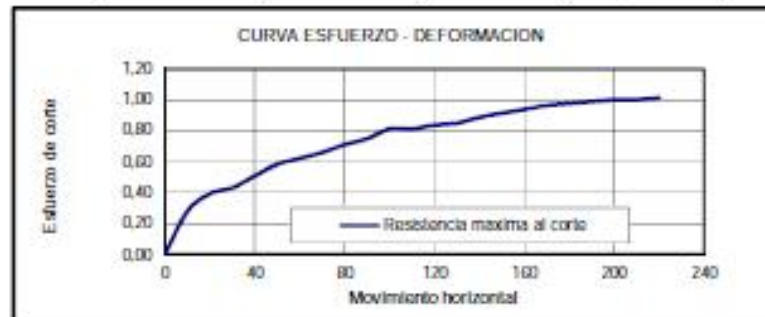
RESISTENCIA MAXIMA AL CORTANTE

DEFORMACION		LECTURA DIAL	ESFUERZO
HORIZONTAL	VERTICAL	DE	DE CORTE
1E-3 pulg	2E-3 mm	CARGA	kg/cm ²
0	0	0	0
10	23	23	0,2782
20	62	32	0,3926
30	103	35	0,4307
40	142	41	0,5069
50	164	47	0,5830
60	187	50	0,6211
70	201	53	0,6592
80	219	57	0,7099
90	232	60	0,7480
100	242	65	0,8114
110	250	65	0,8114
120	258	67	0,8368
130	260	68	0,8495
140	269	71	0,8875
150	275	73	0,9128
160	281	75	0,9382
170	286	77	0,9635
180	289	78	0,9762
190	293	79	0,9889
200	294	80	1,0016
210	293	80	1,0016
220	290	81	1,0142

PARAMETROS DE RESISTENCIA AL CORTE
ENSAYO DE CORTE DIRECTO CONSOLIDADO DRENADO
 Equipo WYKEHAM FARRANCE Modelo No. 25401 Serie No. 105705-0
 Normas INV-E 154 - ASTM D3080 - AASHTO T236

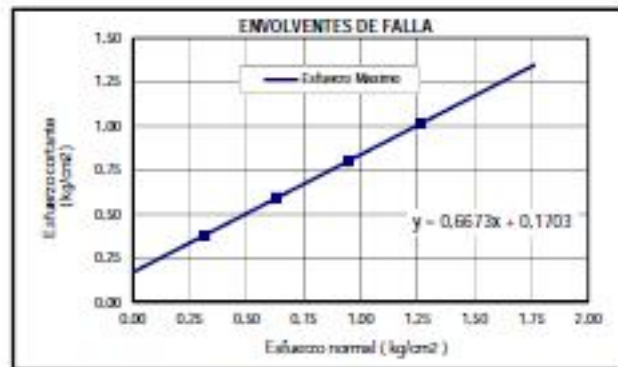
Prueba Numero	Esfuerzo Normal Kg/cm ²	Esfuerzo Cortante Maximo Kg/cm ²
1	0,316	0,3799
2	0,632	0,5957
3	0,947	0,7987
4	1,263	1,0142

Parámetros	Máximos
Ángulo de fricción interna	33,717
Cohesión kg/cm ²	0,170
