**Manual Simplificado de las Principales Afectaciones Patológicas de Estructuras de  
Concreto y Acero**

**Universidad Industrial de Santander  
Facultad de Ingenierías Físico-mecánicas  
Escuela de Ingeniería Civil  
Especialización en estructuras  
Bucaramanga  
2018**

**Trabajo de Grado Modalidad Monografía para Optar el Título de  
Especialista en Estructuras**

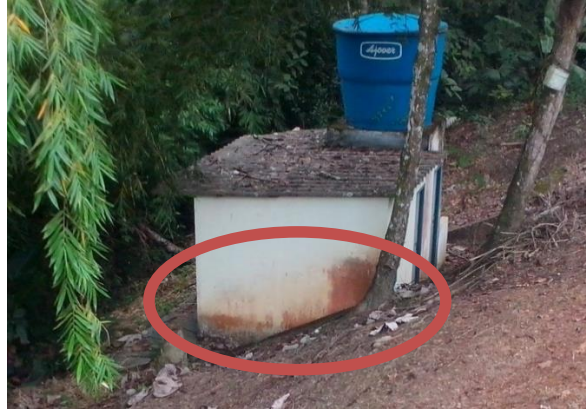
**3.1.1.1 Humedad capilar.** Esta afectación es por la capilaridad que tiene el concreto lo cual es la capacidad de absorber el agua desde el suelo, como se evidencia en las Figuras 1, 2 y 3, principalmente se presenta en estructuras verticales que tengan contacto directo con este como lo son las columnas, los muros estructurales, vigas de cimentación, vigas de enlaces, placa de cimentación, en las tablas 1, 2 y 3 se presentan las sintomatologías y posibles causas de la afectación. (Construmática, 2010) (Filores, 2012)

Figura 1. Humedad en paredes por capilaridad.

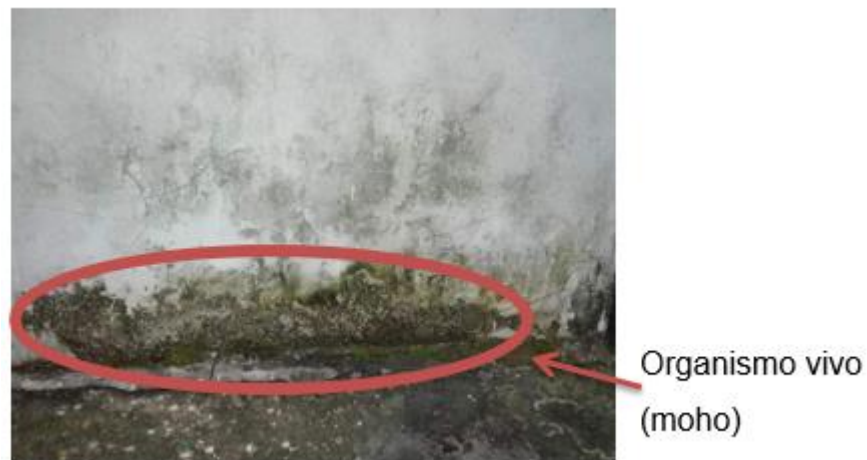
| SINTOMATOLOGÍA | CAUSAS |
|---|---|
| <ul style="list-style-type: none"><li>• Cambio de color en los acabados.</li><li>• Presencia de moho (organismos vivos).</li><li>• Inicio de carbonatación debido a la humedad del sector.</li></ul> | <ul style="list-style-type: none"><li>• Alta presencia de agua por escorrentía directa.</li><li>• Zona húmeda sin impermeabilizarse.</li></ul> |

Figura 2. Absorción de agua y presencia de moho.

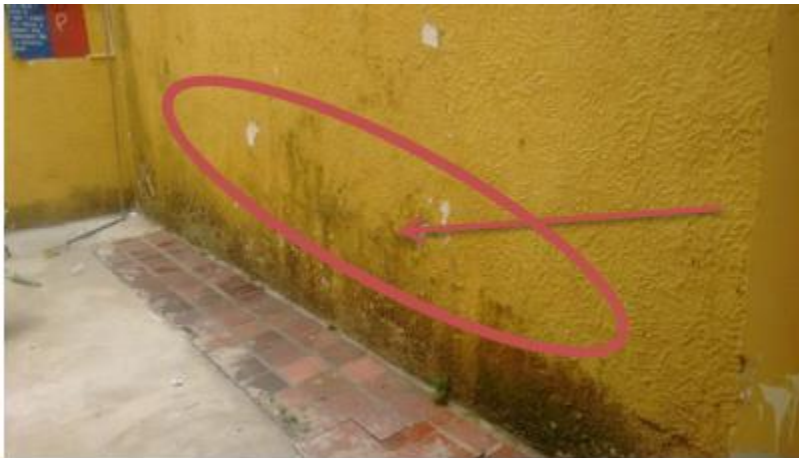
| SINTOMATOLOGÍA | CAUSAS |
|---|---|
| <ul style="list-style-type: none"> <li>• Deterioro en los acabados del muro.</li> <li>• Presencia de moho (organismos vivos).</li> <li>• Presencia de fisuras.</li> <li>• Inicio de carbonatación debido a la humedad del sector.</li> </ul> | <ul style="list-style-type: none"> <li>• Zona húmeda sin impermeabilizarse.</li> <li>• Nivel freático alto, falta de drenaje.</li> </ul> |

*Figura 3. Humedad por capilaridad.*

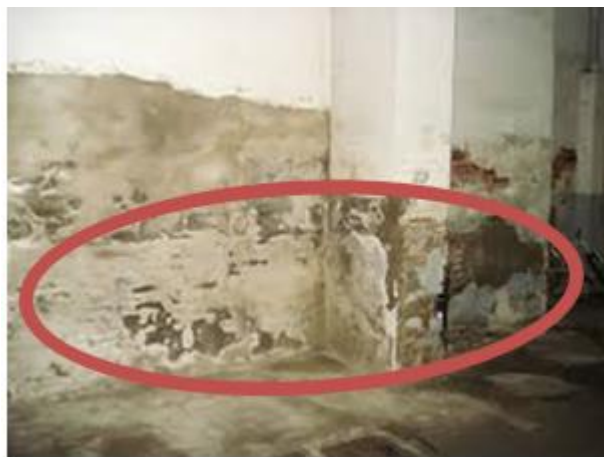
**3.1.1.2 Humedad de obra.** Este caso se ve durante la ejecución de la obra por el mal manejo de los materiales y al no tenerse en cuenta la evaporación de sustancias líquidas, o al no tener una barrera de aislamiento del suelo húmedo con respecto a los elementos que se pueden humedecer. (Días, 2014) (Florentín y Granada, 2009) (Construmática, 2010), a continuación se evidencia mediante registro fotográfico en las Figuras 4, 5, 6 y 7, además se muestran en las tablas 4, 5, 6 y 7 las sintomatologías y posibles causas que las puede generar.

Figura 4. Humedad en sótano. Adaptado de: Obras y reformas EDEFER

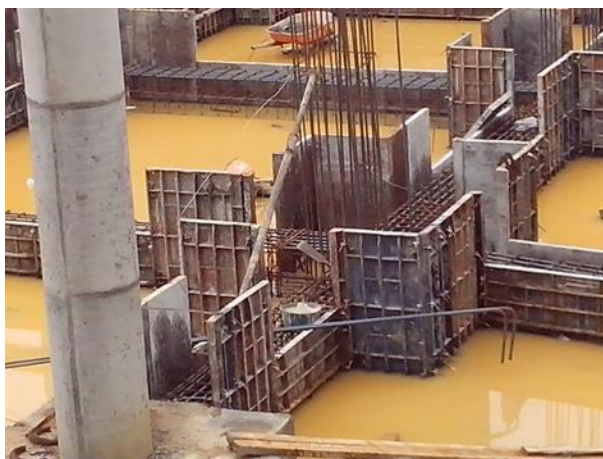
| SINTOMATOLOGÍA | CAUSAS |
|---|---|
| <ul style="list-style-type: none"><li>• Deterioro en los acabados del muro.</li><li>• Presencia de humedad en el muro.</li><li>• Inicio de carbonatación debido a la humedad del sector.</li></ul> | <ul style="list-style-type: none"><li>• Nivel freático alto, falta de drenaje.</li><li>• Mala impermeabilización en contacto con suelo saturado.</li><li>• Falta de drenaje para extracción de agua en el muro.</li></ul> |

Figura 5. Humedad por inundación en cimentación.

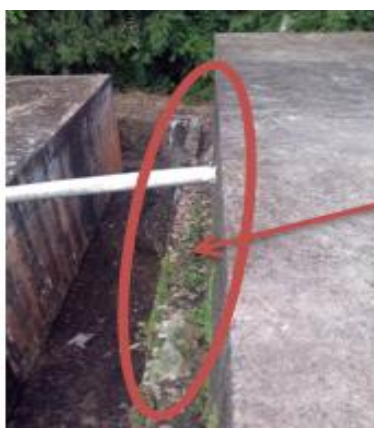
| SINTOMATOLOGÍA | CAUSAS |
|---|---|
| <ul style="list-style-type: none"> <li>• Afectación en el terreno natural.</li> <li>• Aumento de sales y cloruros por aplicación de agua lluvia.</li> <li>• Corrosión de los refuerzos de armaduras.</li> <li>• Posibilidad de carbonatación debido a la humedad del sector.</li> </ul> | <ul style="list-style-type: none"> <li>• Falta de drenaje superficial de escorrentía directa.</li> <li>• Falta uso de motobombas para extracción del agua.</li> </ul> |

-Presencia de  
humedad.  
-Organismo vivo  
(moho)

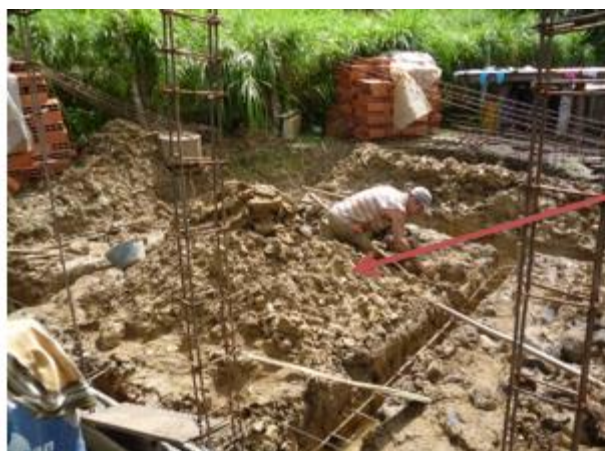
| SINTOMATOLOGÍA | CAUSAS |
|---|---|
| <ul style="list-style-type: none"> <li>• Presencia de organismos vivos (moho).</li> <li>• Cambio de color en el concreto.</li> <li>• Aumento de sales y cloruros por aplicación de agua lluvia.</li> <li>• Corrosión de los refuerzos de armaduras.</li> <li>• Inicio de carbonatación debido a la humedad del sector.</li> </ul> | <ul style="list-style-type: none"> <li>• Falta de drenaje superficial de escorrentía directa.</li> <li>• Baja impermeabilización en el elemento.</li> <li>• Falta de mantenimiento por parte de la empresa operadora o el usuario.</li> </ul> |

-Presencia de humedad por nivel freático alto.

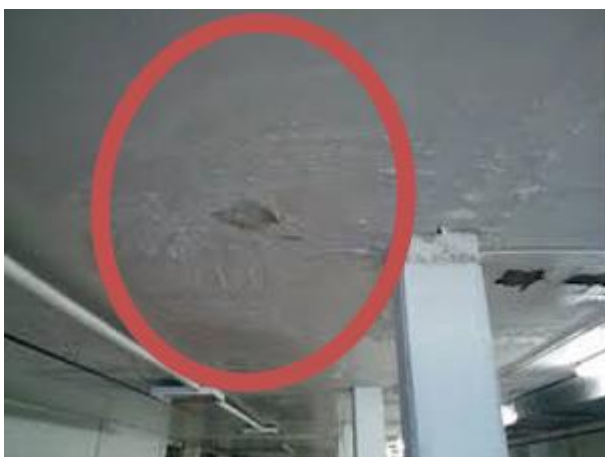
- **Condensación higroscópica:** en la Figura 8 se exhibe este tipo de falla producida por la estructura porosa del material que contiene sales productoras de la condensación del vapor, además en la tabla 8 se expone la sintomatología y las posibles causas que pueden llevar a esta afectación.

Figura 8. Humedad en placa deterioro de acabado. Adaptado de: Hume Ingeniería.

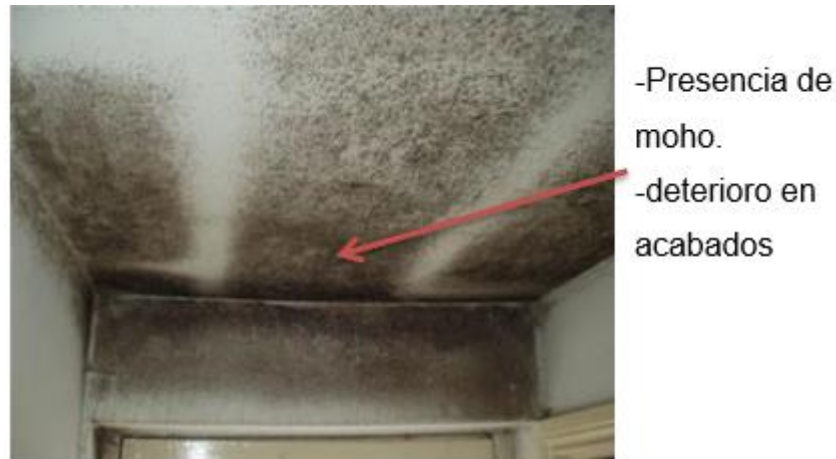
- **Condensación superficial:** se presenta en el interior de un cerramiento como en un baño o turco, en la Figura 9 se evidencia este tipo de falla y en la tabla 9 se expone las posibles causas y sintomatología que tiene la estructura.

Figura 9. Condensación con presencia de moho. Adaptado de: Forocoches.com

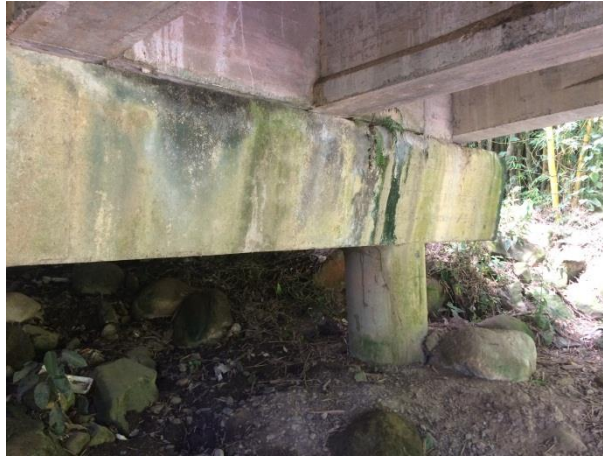
- **Condensación intersticial:** esta categoría se evidencia entre la masa del cerramiento entre capas, en la Figura 10 se denota este tipo de condensación por el cambio de material.

Figura 10. Condensación por cambio de materiales.

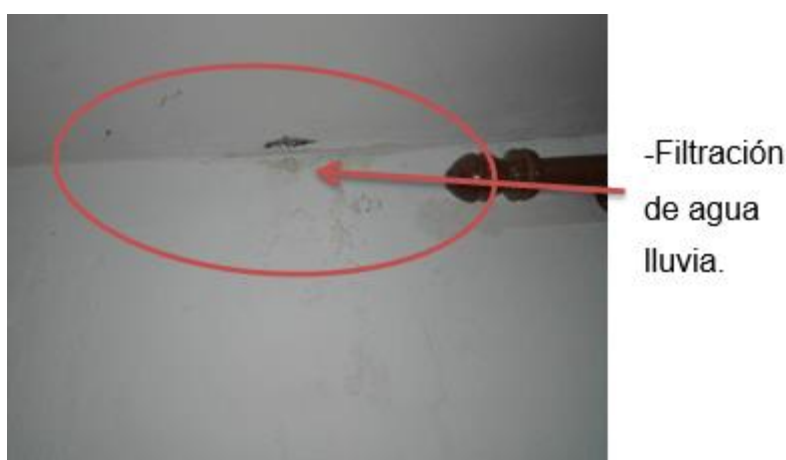
**3.1.1.4 Humedad por infiltración.** Esta afectación se le atribuye al mal diseño de canales que desagüen el agua lluvia o por no realizar un mantenimiento activo en la limpieza de estos, no solamente se presentan por el sistema de desagüe, también por la mala selección de los materiales para fachadas o cubierta. Debido a estos antecedentes la humedad se introduce a la estructura desde el exterior por las fachadas y cubiertas como se muestra en las Figuras 11, 12 y 13 (Wikilibros, 2012) (Broto, 2006) (Construmática, 2012).

Figura 11. Humedad en el cielo raso por filtración de agua lluvia.

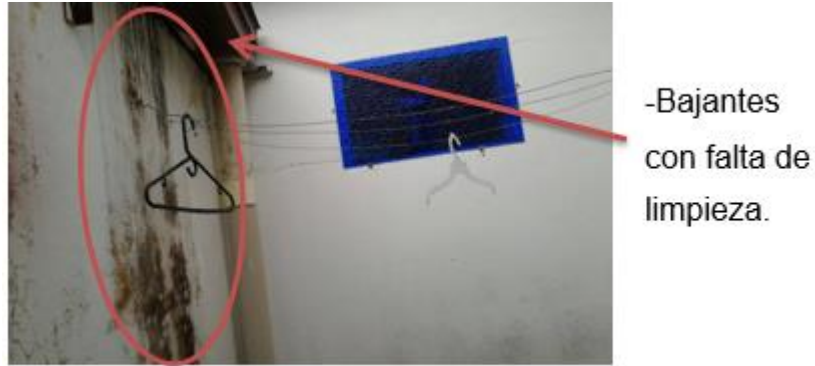
| SINTOMATOLOGÍA | CAUSAS |
|---|---|
| <ul style="list-style-type: none"> <li>• Presencia de microorganismos (moho).</li> <li>• Filtración de agua.</li> <li>• Aumento de sales y cloruros por aplicación de agua lluvia.</li> <li>• Corrosión de los refuerzos de armaduras.</li> <li>• Inicio de carbonatación debido a la humedad.</li> </ul> | <ul style="list-style-type: none"> <li>• Filtraciones de agua lluvia por mal drenaje.</li> <li>• Daños de cubierta.</li> </ul> |

Figura 12. Humedad en el muro.

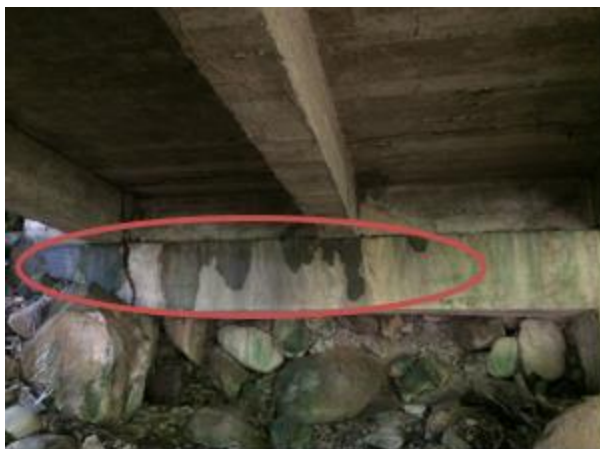
| SINTOMATOLOGÍA | CAUSAS |
|---|---|
| <ul style="list-style-type: none"> <li>• Presencia de microorganismos (moho).</li> <li>• Filtración de agua.</li> <li>• Aumento de sulfatos por aplicación de agua lluvia.</li> <li>• Corrosión de los refuerzos de armaduras.</li> <li>• Inicio de carbonatación debido a la humedad.</li> </ul> | <ul style="list-style-type: none"> <li>• Filtraciones de agua lluvia por mal drenaje.</li> <li>• Daños o falta de limpieza de cunetas.</li> </ul> |

Figura 13. Humedad en viga cabezote por falta de desagüe en junta.

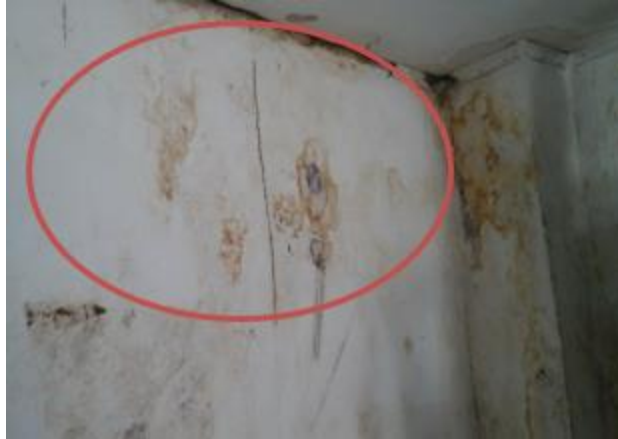
**3.1.1.5 Humedad accidental.** Como su nombre lo dice se evidencia por afectaciones en las obras hidráulicas o sanitarias las cuales al presentarse fallas en las tuberías como se muestra en las Figuras 14, 15 y 16 se evidencia humedad de grandes magnitudes (Días, 2014) (Florentín y Granada, 2009).

Figura 14. Afectaciones de humedad accidental.

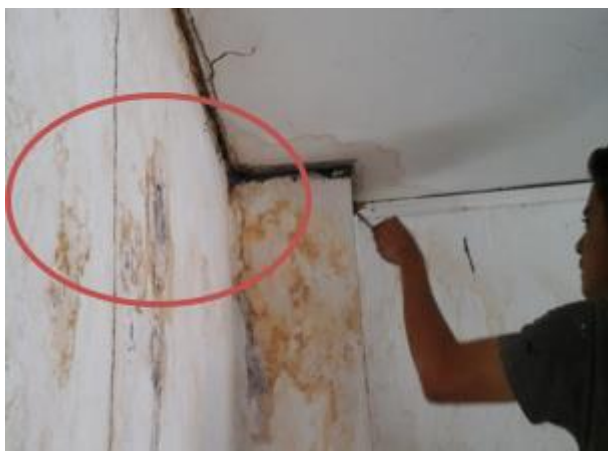
| SINTOMATOLOGÍA | CAUSAS |
|---|---|
| <ul style="list-style-type: none"><li>• Presencia de microorganismos (moho).</li><li>• Filtración de agua por muros</li><li>• Aumento de sulfatos por aplicación de agua lluvia.</li><li>• Corrosión de los refuerzos de armaduras.</li><li>• Posibilidad inicio de carbonatación debido a la humedad.</li></ul> | <ul style="list-style-type: none"><li>• Daño de tubería de aguas negras.</li><li>• Filtración de aguas por el muro.</li><li>• Cambio de materiales en tubería de aguas negras.</li><li>• Aumento de aguas negras en cajas recolectoras.</li></ul> |

Figura 15. Afectaciones de humedad accidental

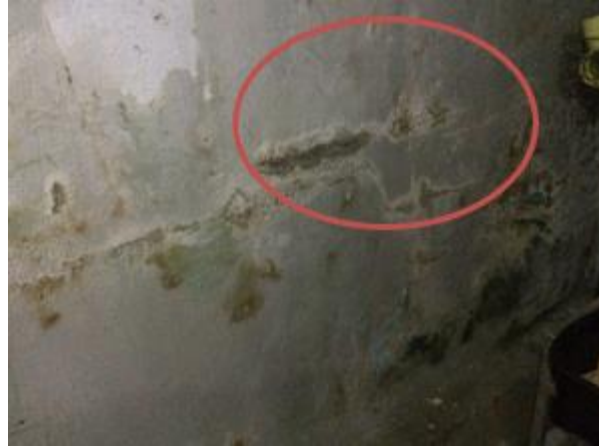
| SINTOMATOLOGÍA | CAUSAS |
|---|---|
| <ul style="list-style-type: none"><li>• Presencia de microorganismos (moho).</li><li>• Filtración de agua por muros</li><li>• Aumento de sulfatos por aplicación de agua lluvia.</li><li>• Corrosión de los refuerzos de armaduras.</li><li>• Posibilidad inicio de carbonatación debido a la humedad.</li></ul> | <ul style="list-style-type: none"><li>• Daño de tubería de aguas negras.</li><li>• Cambio de materiales en tubería de aguas negras.</li><li>• Aumento de aguas negras en cajas recolectoras.</li></ul> |

Figura 16. Presencia de humedad accidental.

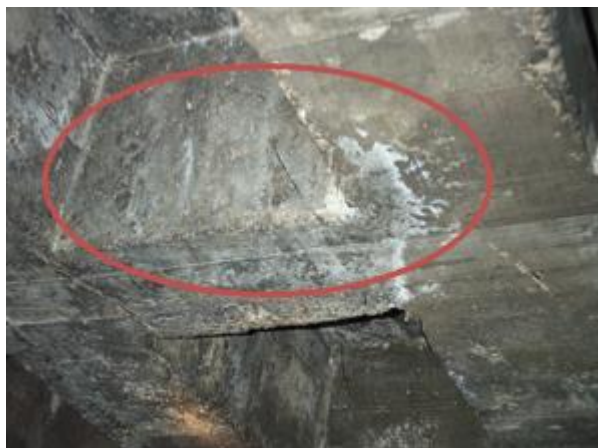
Para que exista el evento de carbonatación se tiene que establecer tres factores los cuales son: la permeabilidad del concreto, el contenido de humedad el cual debe estar entre un 50 y un 75% cuando es menor a este grado no se tiene alta cantidad de agua en los poros del concreto para que se disuelvan las cantidades importantes de hidróxido de calcio; por el contrario si se tiene una humedad mayor al 75% los poros se bloquean con el agua (Construmática, 2010) (Montani, 2000). Para determinar la afectación química se debe realizar pruebas de carbonatación a las estructuras de concreto en proceso de corrosión, en las Figuras 17,18, 19 y 20 se muestran las afectaciones por efecto de la carbonatación además se encuentra en las tablas 17, 18, 19 y 20 las sintomatologías y posibles causas que llevan a este tipo de falla.

Figura 17. Efecto de carbonatación en estructuras de hormigón. Adaptado de: e-struc.com

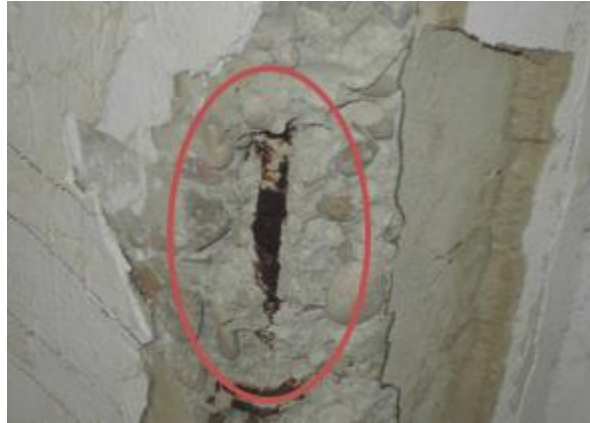
| SINTOMATOLOGÍA | CAUSAS |
|---|---|
| <ul style="list-style-type: none"> <li>• Cambio de color en el material.</li> <li>• Fisuras en la zona afectada.</li> <li>• Aumento de sulfatos por elevada humedad.</li> <li>• Corrosión de los refuerzos de armaduras.</li> </ul> | <ul style="list-style-type: none"> <li>• Alto grado de humedad.</li> <li>• Recubrimiento deficiente.</li> <li>• Ataque de carbonos por falta de aditivos para la protección química.</li> </ul> |

*Figura 18. Pérdida de recubrimiento por carbonatación. Adaptado de: proyectos.habitissimo.es*

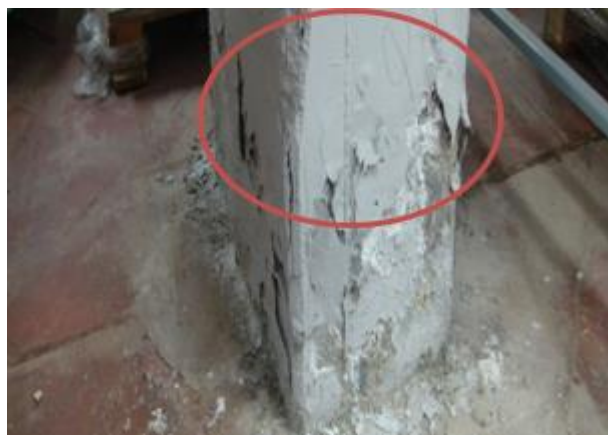
| SINTOMATOLOGÍA | CAUSAS |
|---|---|
| <ul style="list-style-type: none"> <li>• Pérdida de recubrimiento.</li> <li>• Corrosión de los refuerzos de armaduras.</li> </ul> | <ul style="list-style-type: none"> <li>• Recubrimiento deficiente.</li> <li>• Ataque de carbonos por falta de aditivos para la protección química.</li> <li>• Materiales pétreos en estado regular.</li> <li>• Deficiencia en la mezcla de concreto.</li> </ul> |

*Figura 19. Pérdida de acabados y de material por efecto de carbonatación. Adaptado de: capillamonaco*

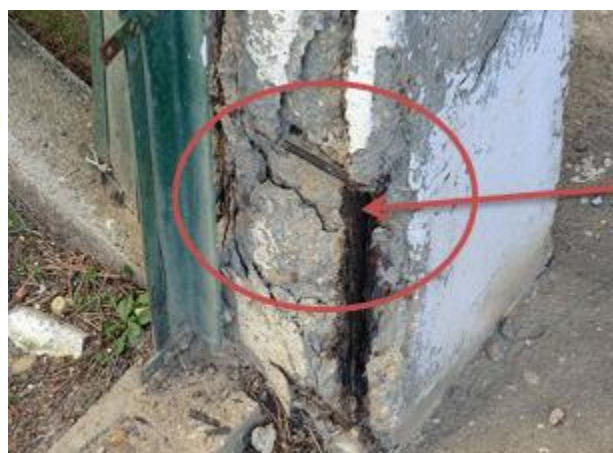
| SINTOMATOLOGÍA | CAUSAS |
|---|---|
| <ul style="list-style-type: none"> <li>• Pérdida de recubrimiento.</li> <li>• Corrosión de los refuerzos de armaduras.</li> <li>• Inicio de carbonatación.</li> </ul> | <ul style="list-style-type: none"> <li>• Recubrimiento deficiente.</li> <li>• Ataque de carbonos por falta de aditivos para la protección química.</li> <li>• Mala dosificación en la preparación del mortero.</li> <li>• Deficiencia en la mezcla de concreto.</li> </ul> |

-Deterioro en  
recubrimiento  
por efecto de  
carbonatación

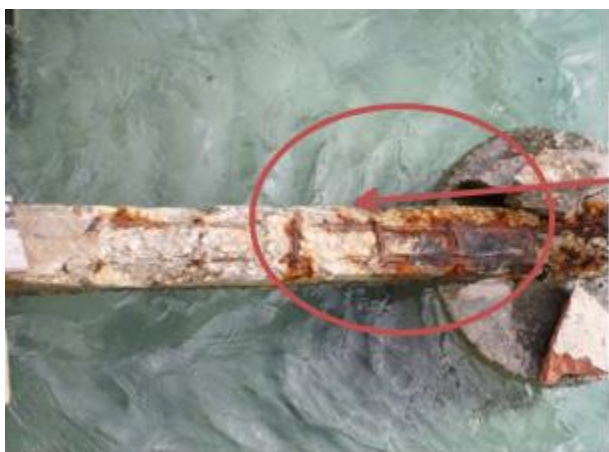
En las estructuras se presentan en los elementos que está en contacto con medio ambiente agresivo (cimentaciones, muros de contención, muelles, tanques de almacenamiento) por lo que se determina un recubrimiento mayor a la del resto de la estructura protegiendo el refuerzo.

-Deterioro en  
recubrimiento  
ataque de  
sulfatos

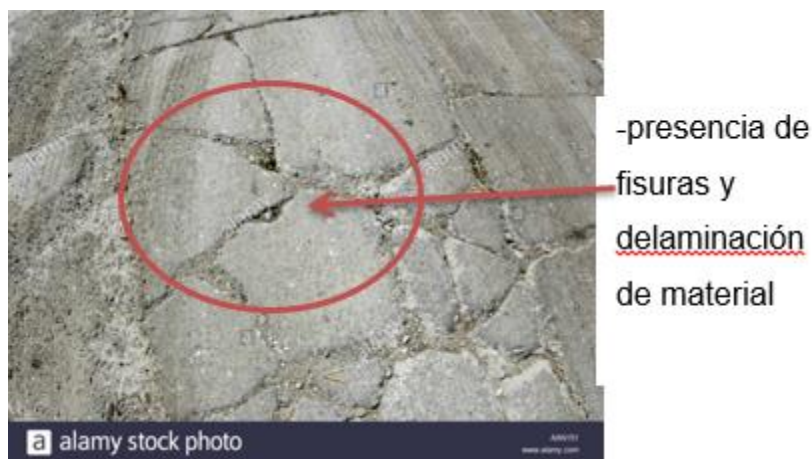
| SINTOMATOLOGÍA | CAUSAS |
|---|---|
| <ul style="list-style-type: none"> <li>• Pérdida de recubrimiento.</li> <li>• Corrosión de los refuerzos de armaduras.</li> <li>• Presencia de carbonatación.</li> </ul> | <ul style="list-style-type: none"> <li>• Recubrimiento deficiente.</li> <li>• Ataque de carbonos por falta de aditivos para la protección química.</li> <li>• Mala dosificación en la preparación del concreto.</li> <li>• Deficiencia en la mezcla de concreto.</li> </ul> |

Figura 22. Delaminación de concreto en losa. Adaptado de: alamy.com

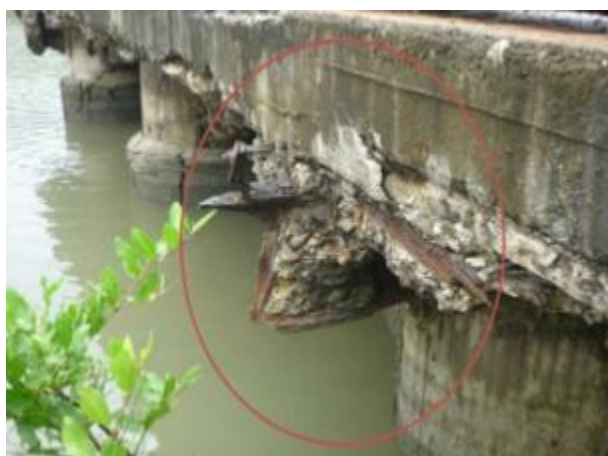
Ahora como afectación patológica de cloruros sobre el concreto se obtiene baja resistencia a compresión, ya que estos químicos se presentan desde el inicio de la mezcla encontrados en los agregados, aditivos o agua (Monjo, 1994).

Figura 23. Corrosión avanzada por ataque de cloruros. Adaptado de: alamy.com

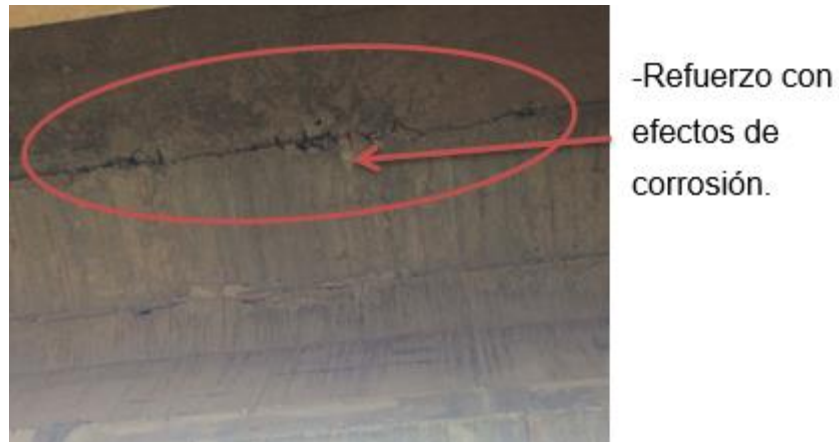
Figura 25. Corrosión en barras de refuerzo.

| SINTOMATOLOGÍA | CAUSAS |
|---|---|
| <ul style="list-style-type: none"> <li>• Fisuras entre cruzadas.</li> <li>• Delaminación y pérdida de material.</li> <li>• Corrosión de los refuerzos de armaduras.</li> </ul> | <ul style="list-style-type: none"> <li>• Recubrimiento deficiente.</li> <li>• Ataque por falta de aditivos para la protección química.</li> <li>• Mala dosificación en la preparación de la mezcla.</li> <li>• Separación entre barras bajas con respecto al diámetro del agregado.</li> <li>• Presencia de cloruro y carbonatos</li> </ul> |

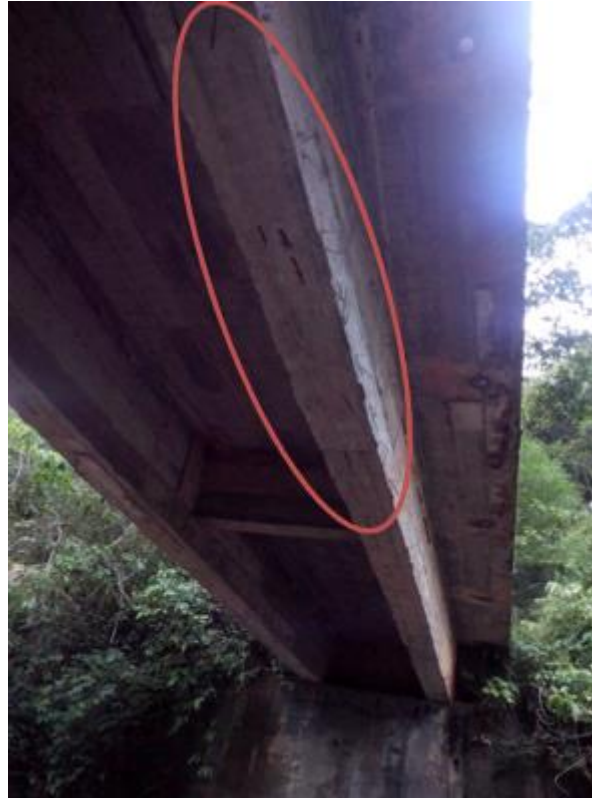
*Figura 26. Pérdida de recubrimiento y corrosión en barras de refuerzo de viga*

| SINTOMATOLOGÍA | CAUSAS |
|---|---|
| <ul style="list-style-type: none"> <li>• Fisuras entre cruzadas.</li> <li>• Delaminación y pérdida de material.</li> <li>• Corrosión de los refuerzos de armaduras.</li> <li>• Humedad elevada.</li> <li>• Expansión, fisuración y desagregación.</li> </ul> | <ul style="list-style-type: none"> <li>• Recubrimiento deficiente.</li> <li>• Ataque por falta de aditivos para la protección química.</li> <li>• Mala dosificación en la preparación de la mezcla.</li> <li>• Ataque de sulfuros.</li> <li>• Presencia de cloruro y carbonatos.</li> </ul> |

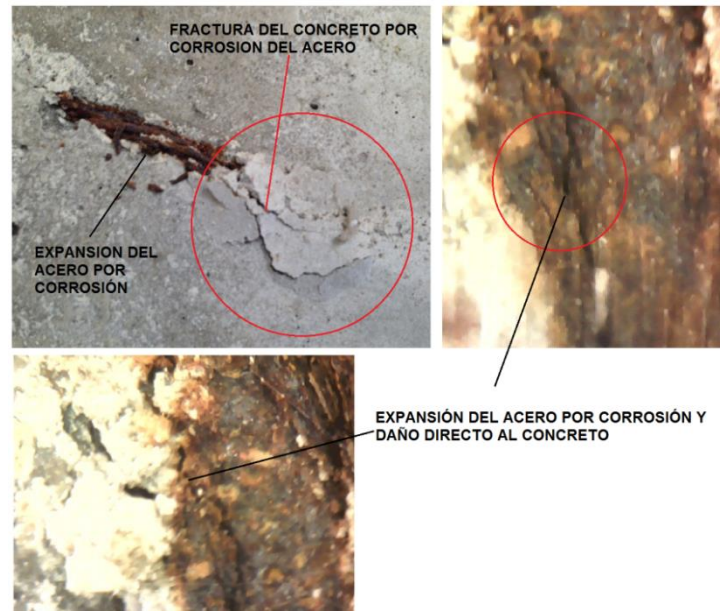
Figura 27. Fracturas y daños del concreto por corrosión del acero. Adaptado de: Díaz (2017)

| SINTOMATOLOGÍA | CAUSAS |
|---|---|
| <ul style="list-style-type: none"> <li>• Fractura del concreto por corrosión del acero.</li> <li>• Expansión del acero por corrosión.</li> </ul> | <ul style="list-style-type: none"> <li>• Recubrimiento deficiente.</li> <li>• Ataque por falta de aditivos para la protección química.</li> <li>• Ataque de sulfuros.</li> <li>• Presencia de cloruro y carbonatos.</li> </ul> |

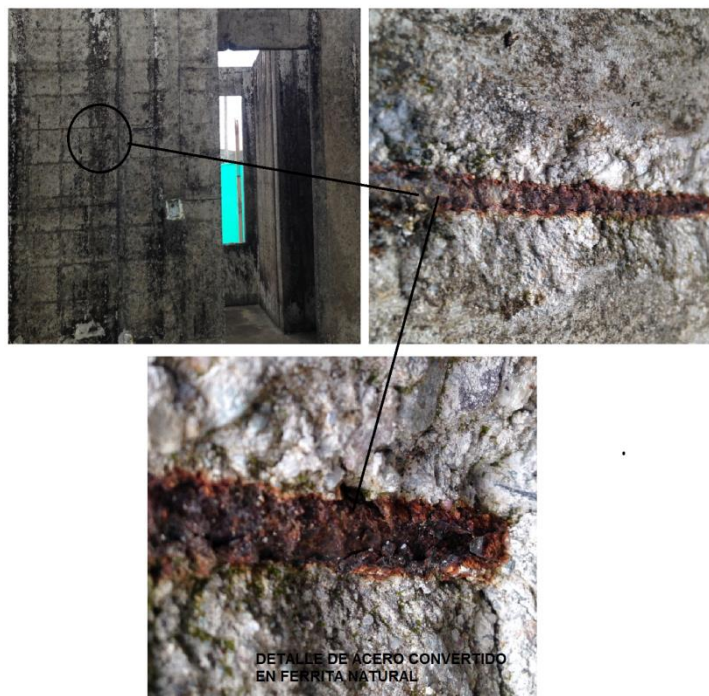
*Figura 30.* Falta de recubrimiento de acero en muros en concreto por corrosión. Díaz (2017)

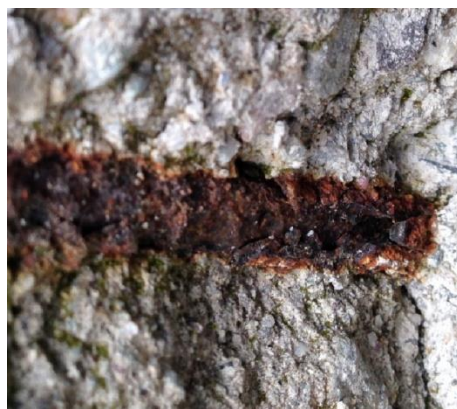
*Figura 31.* Fracturas y daños del concreto por corrosión del acero. Díaz (2017)

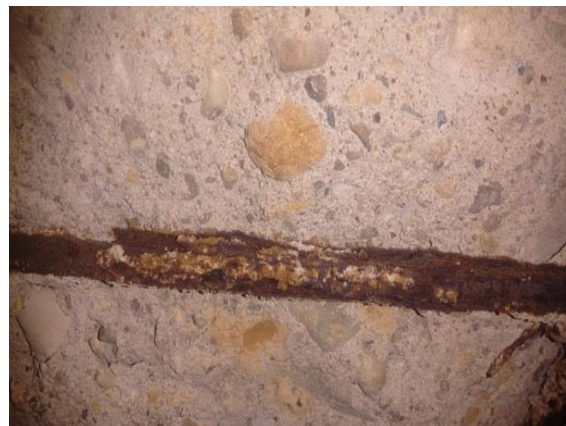
**3.1.2.5 Oxidaciones.** En las Figuras 33 y 34 se enseña el comportamiento del elemento posterior a la falla por la oxidación que es la reacción química que se presenta en el acero de refuerzo por la presencia de agua, oxígeno, cambios de temperatura y la actuación de cloruros que aumentan por baja alcalinidad; en las Figuras 35 y 36 se ilustra el comportamiento del acero de refuerzo microscópicamente después de verse afectado por oxidación (Wikilibros, 2012) (Construmática, 2010).

Figura 33. Oxidación en barra de refuerzo, pérdida de material férreo

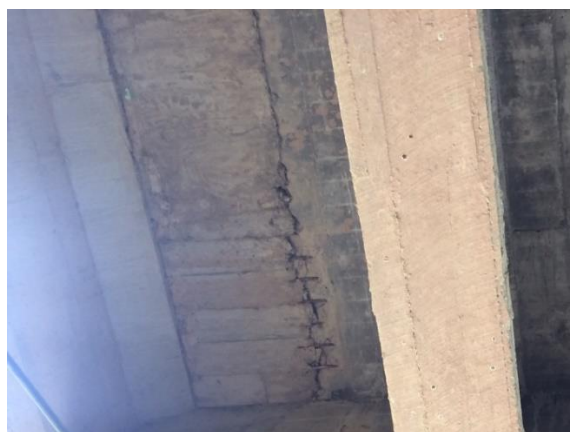
Figura 34. Oxidación en barra de refuerzo por desprendimiento de recubrimiento

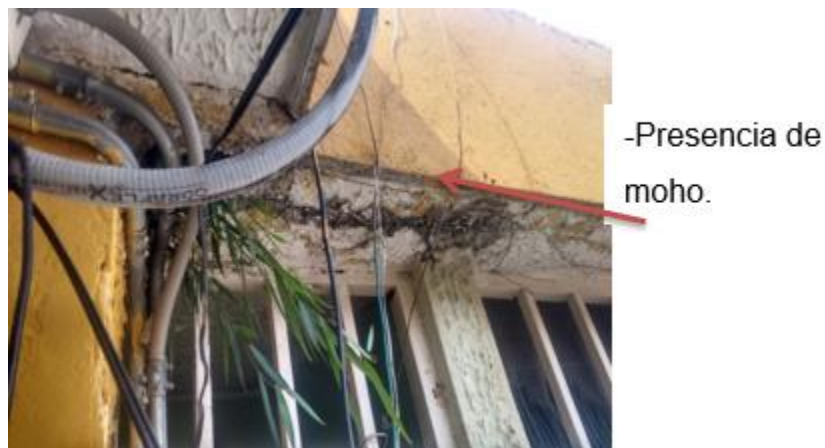
Figura 37. Presencia de moho en viga de borde.

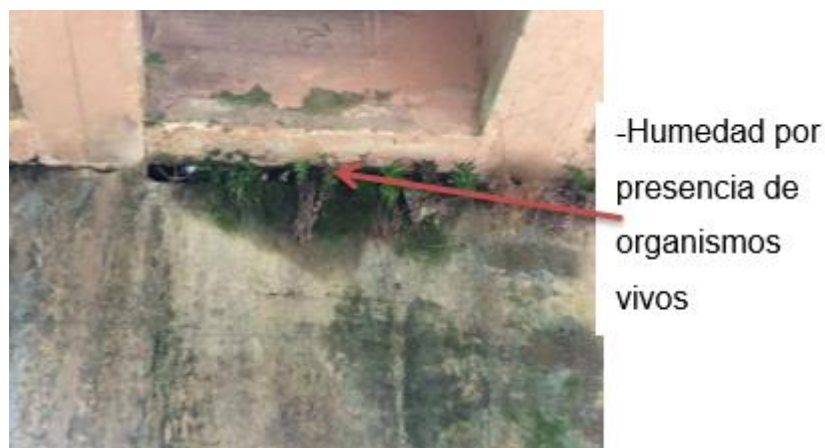
Figura 38. Presencia de humedad por vegetación.

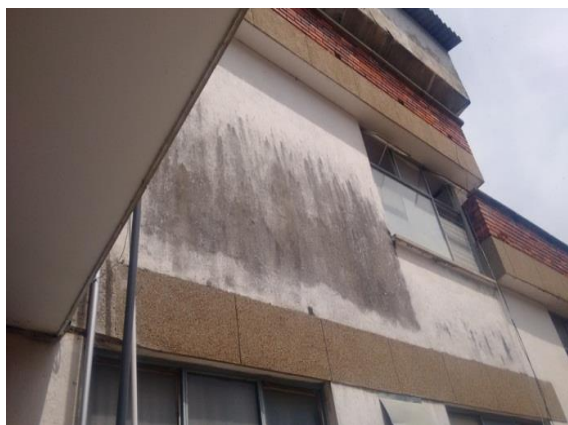
Figura 39. Cristalización de mortero de friso.

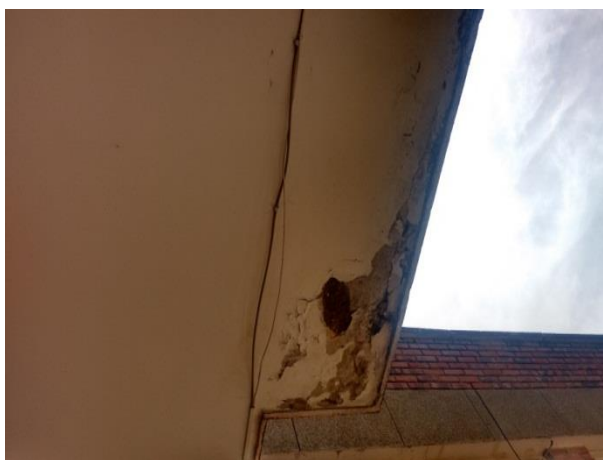
Figura 41. Pérdida de friso.

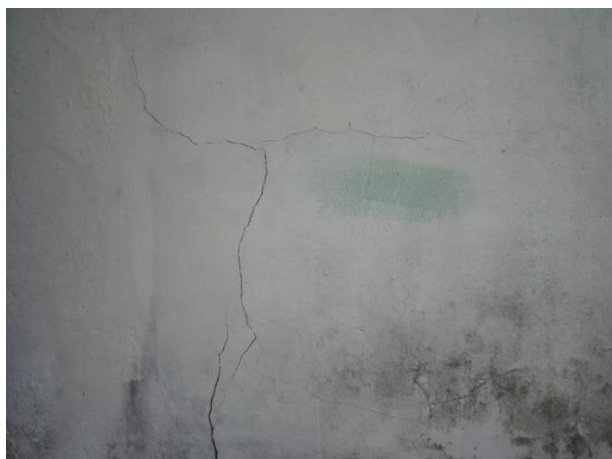
Figura 43. Fisura en placa cubierta por falta de desagüe

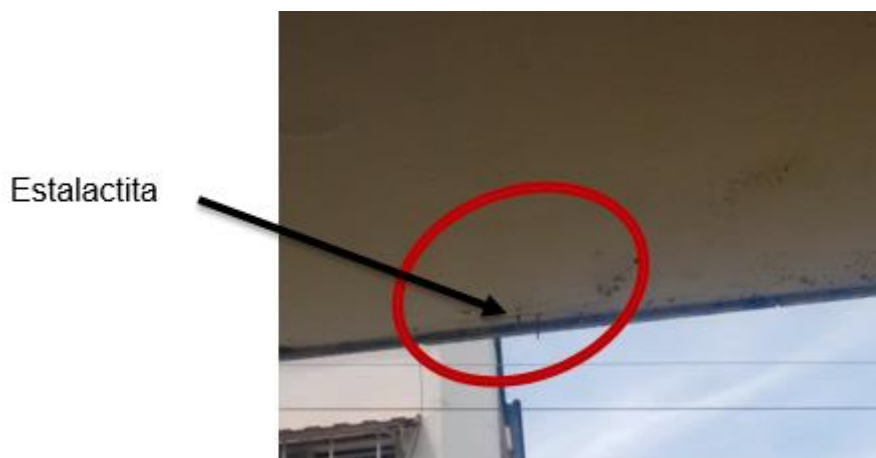
la presencia de estalactita como se ilustra en la Figura 44 (Construmática, 2010) (Calavera, 2005) (Anderson, s.f).

Figura 44. Fisura superficial en placa con presencia de estalactita

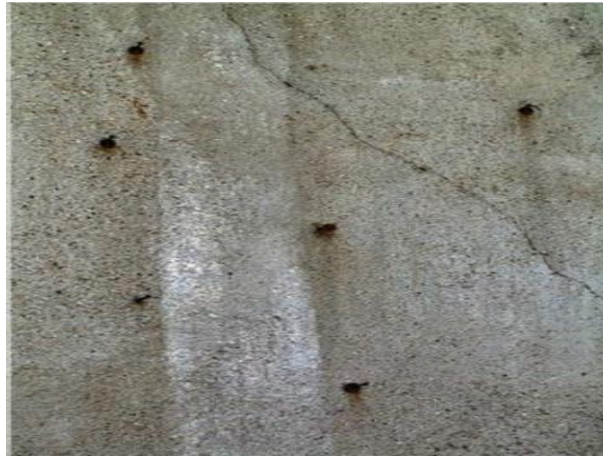
Figura 45. Fisura por bajas temperaturas y contracción del concreto. Adaptado de: Construmatica.com

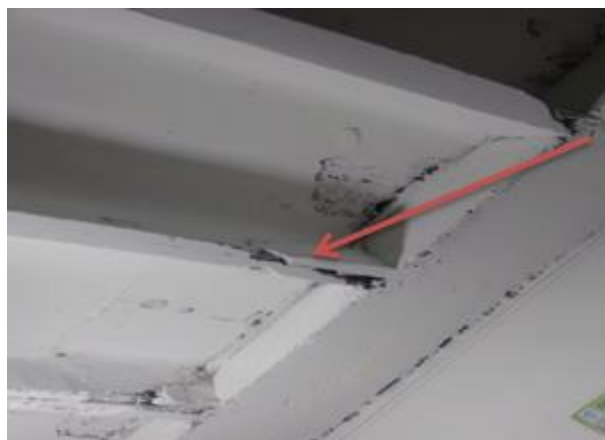
-Pérdida de material por sobrecarga

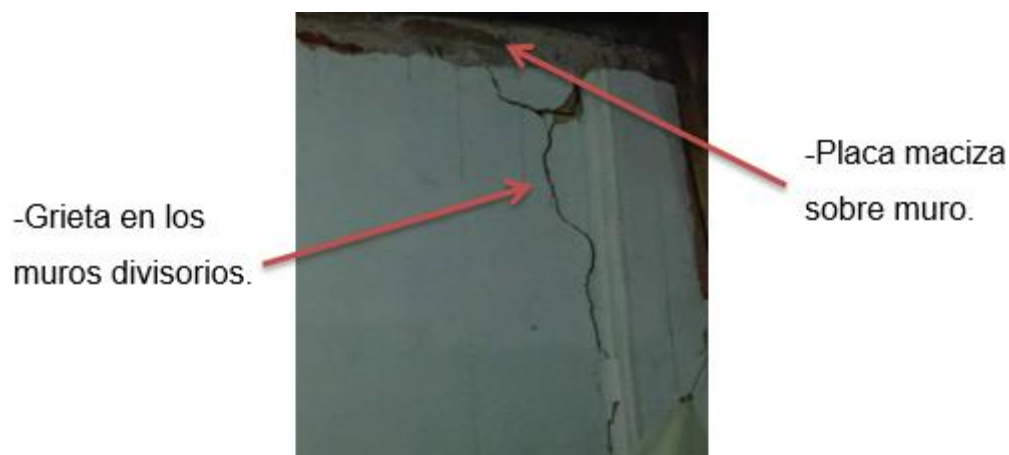
-Grieta en los muros divisorios.

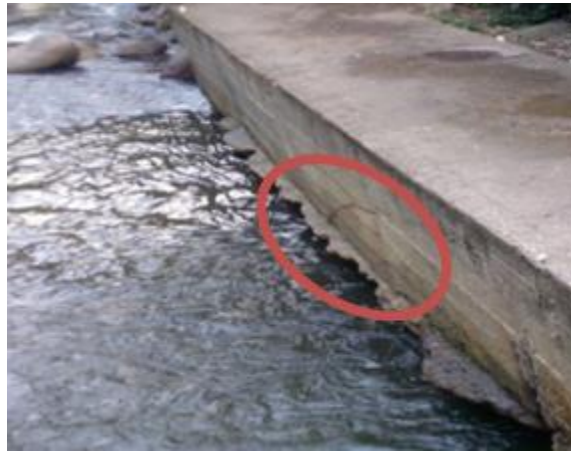
Figura 48. Grieta por impacto de roca.

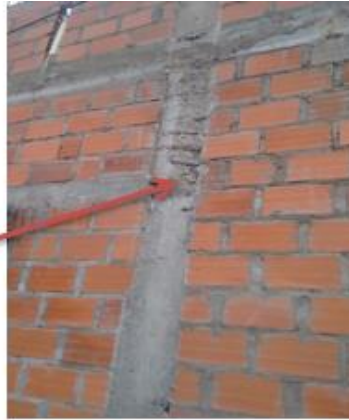
Figura 50. Desprendimiento de recubrimiento

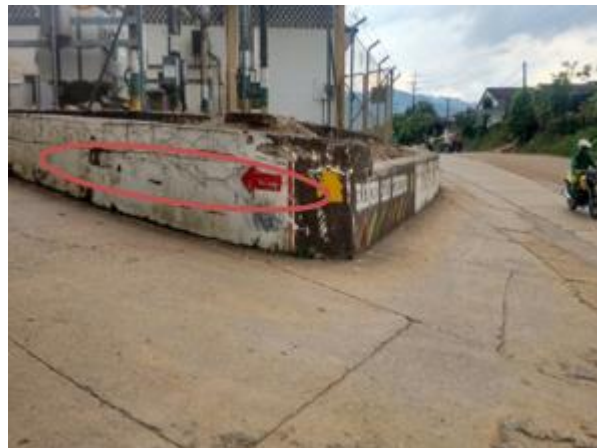
Figura 51. Grieta por falta de curado.

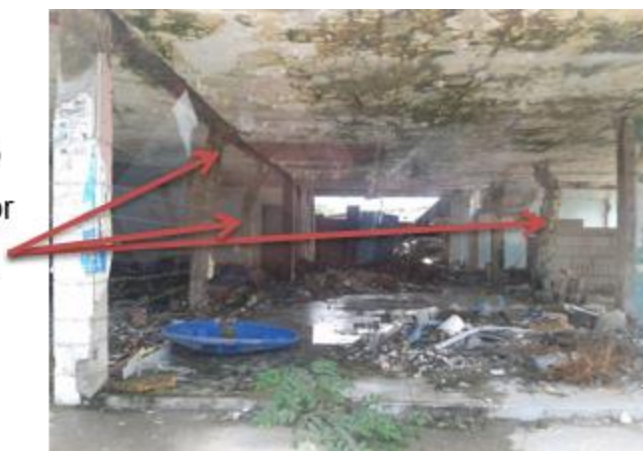
Grietas por  
desplazamiento  
en columnas por  
onda explosiva.

Figura 52. Grietas en columnas, desplazamiento causado por onda explosiva.

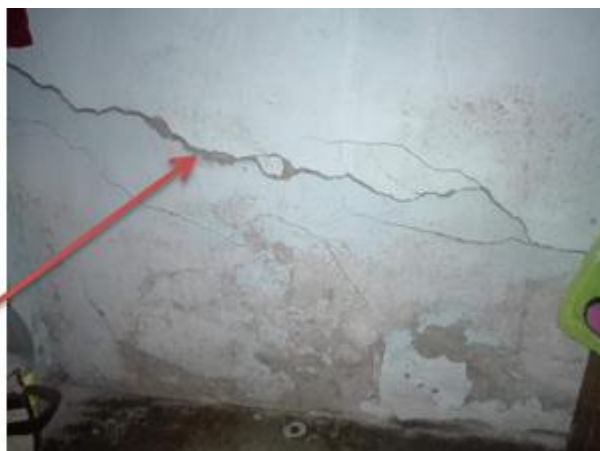
Figura 53. Desplazamiento de muro por empuje de tierra.

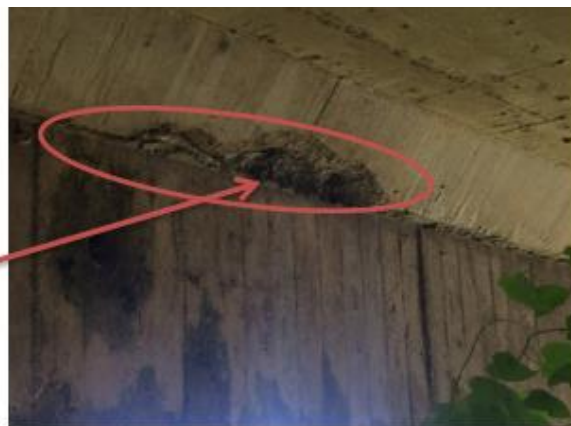
Figura 54. Desprendimiento de concreto por rotación en la viga

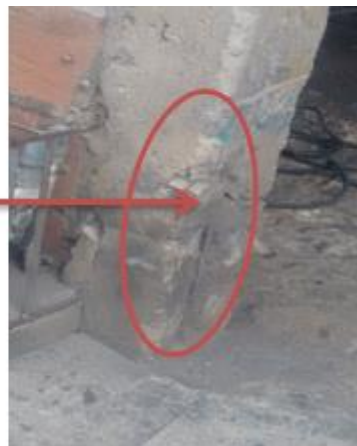
Figura 57. Desprendimiento de concreto por pandeo en la columna.

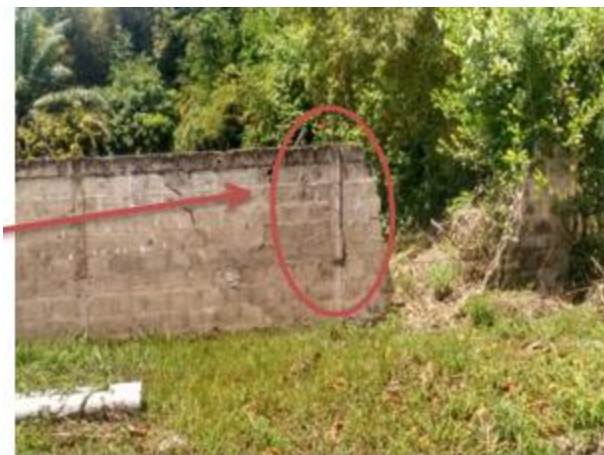
Figura 58. Desprendimiento de concreto por desplome de muros.

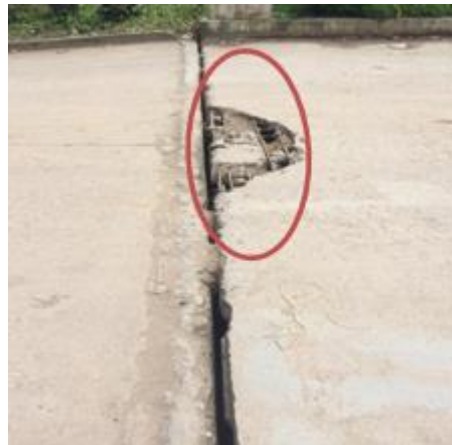
Figura 59. Desprendimiento de concreto en junta de puente

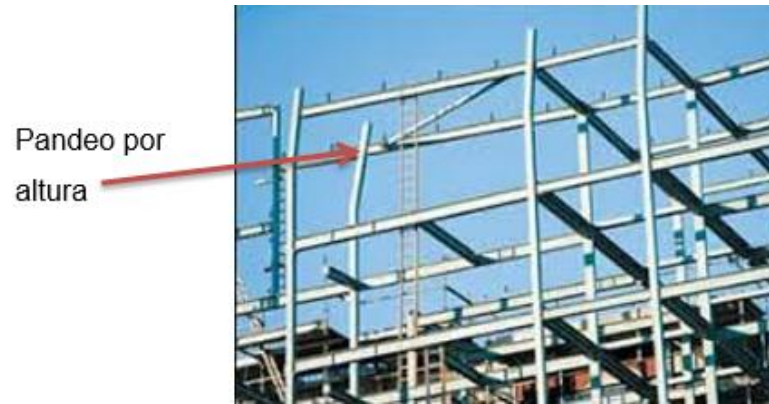
Figura 62. Pandeo en estructuras verticales. Adaptado de: Construdata.com

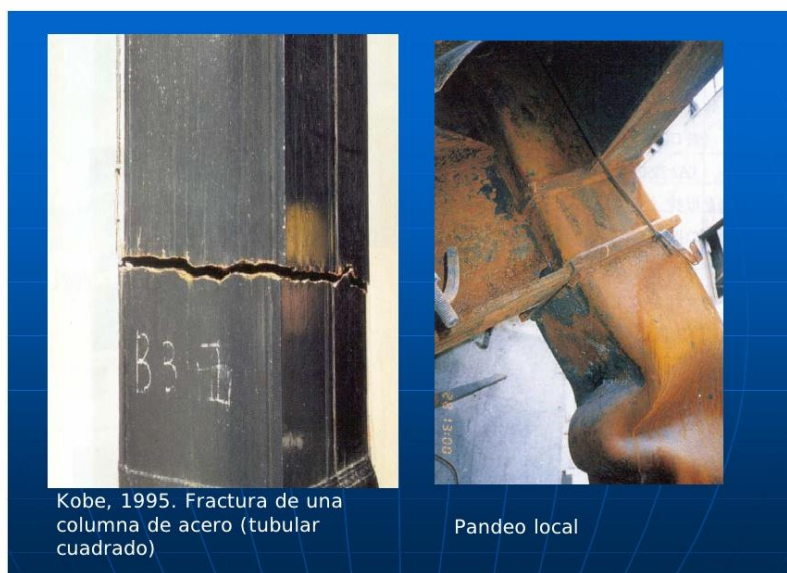
Figura 63. Pandeo local y fractura de columna. Adaptado de: slideshare.com

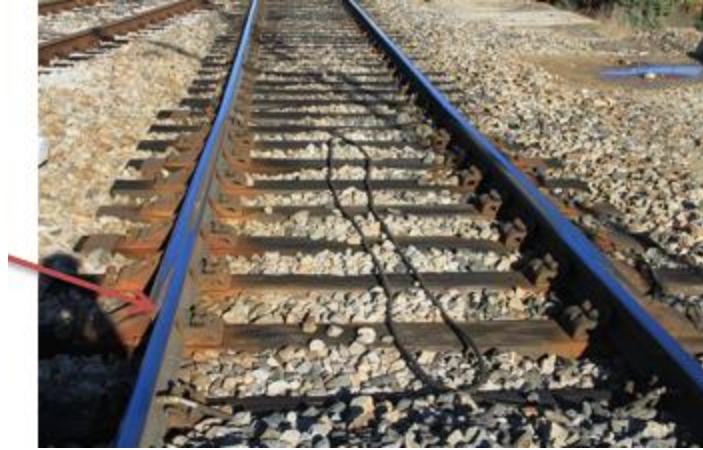
Figura 64. Afectación térmica en líneas férreas.  
Adaptado de: Comofuncionanlostrenes.com

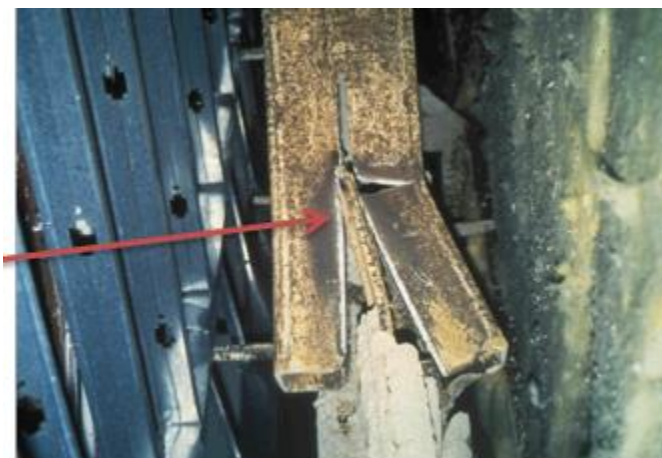
Figura 65. Rotura dúctil en elemento riostra. Adaptado de: GARZA (2017)

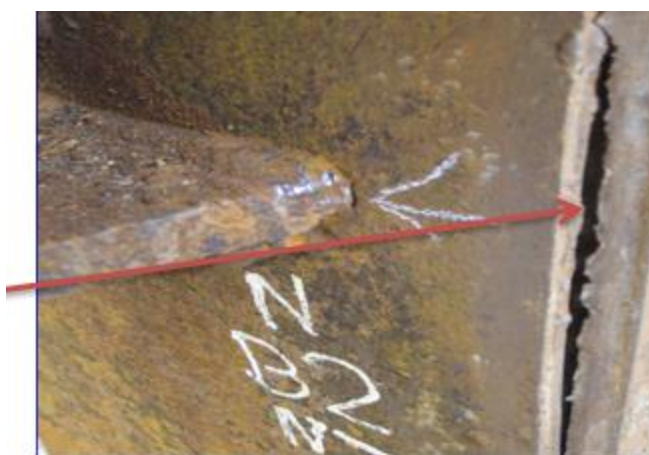
Figura 66. Desgarramiento laminar en columna Perfil Tubular Estructural (PTE). Adaptado de: GARZA (2017)

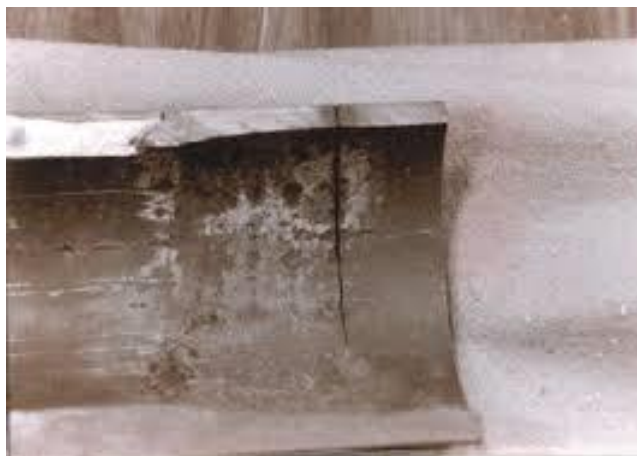
Figura 67. Elemento fallado por fatiga. Adaptado de: Mecmex.com

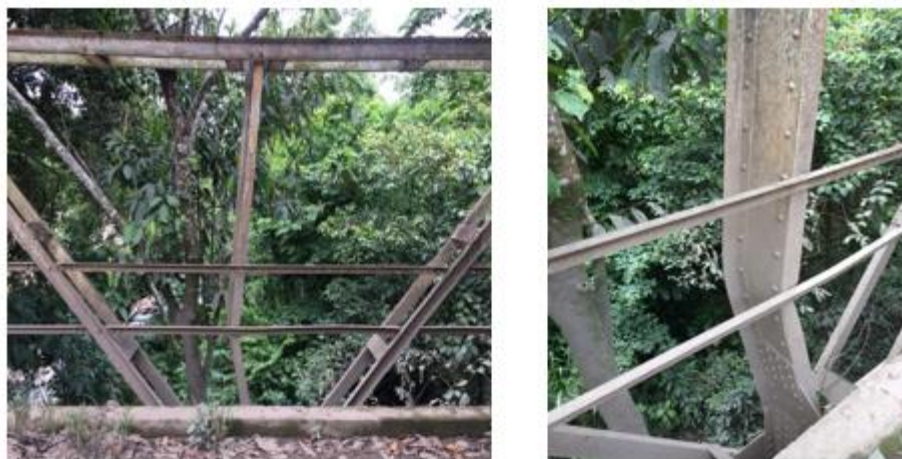
Figura 68. Flexión en elemento de cercha debido impacto vehicular

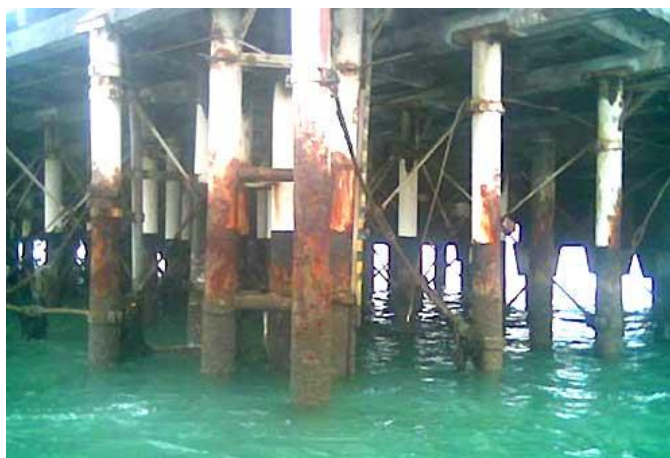
*Figura 72. Corrosión química por agua marítima.  
Adaptado de: Corrosiong.blogspot*

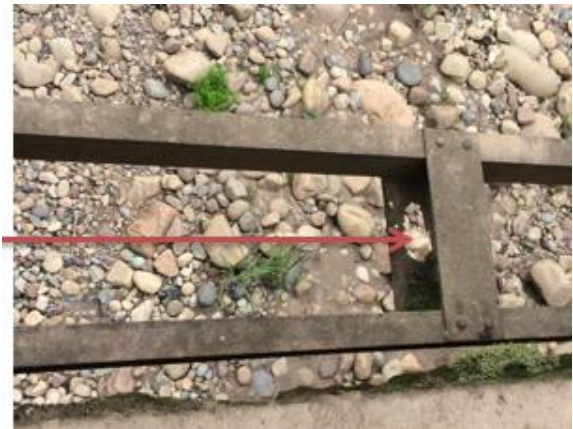
Figura 73. Corrosión química por acumulación de agua.

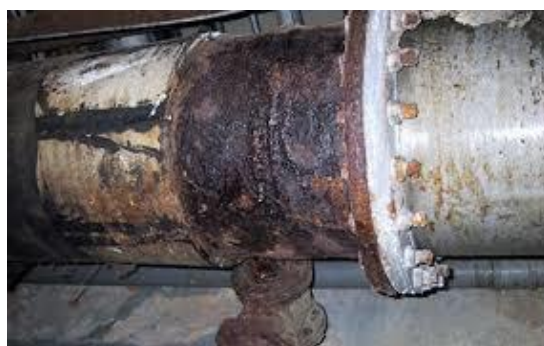
*Figura 75. Corrosión electrolítica por diferentes materiales en medio acuoso. Adaptado de: Pinterest*

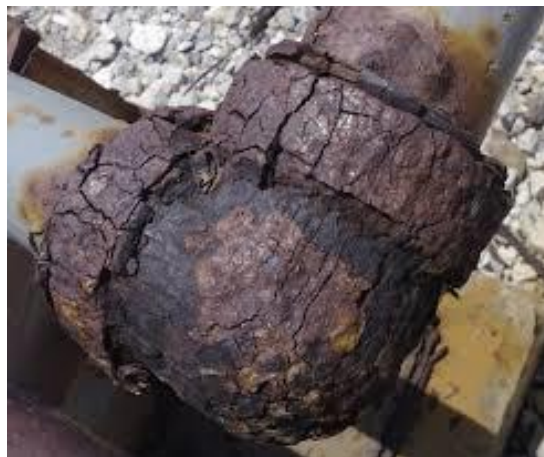
Figura 76. Corrosión electrolítica por diferentes materiales en medio acuoso.  
Adaptado de: Losmetalesblosp.com

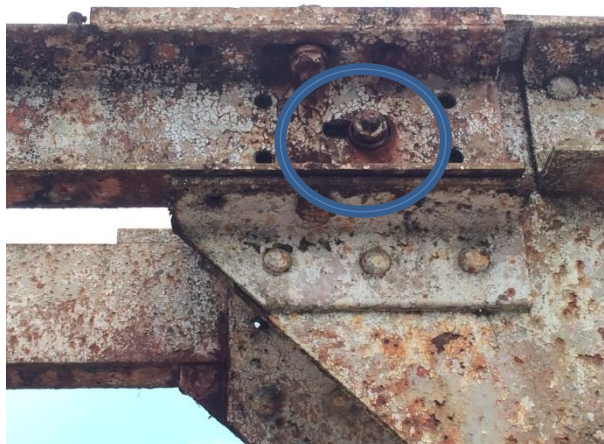
Figura 77. Corrosión electrolítica por diferentes materiales.
