**ELABORACION DEL MAPA DE RIESGO POR EVENTOS GEOTECNICOS EN
LA PARTE MEDIA DE LA CUENCA DE LA CORRIENTE HIDROGRAFICA DEL
RIO GUATAPURI**

**UNIVERSIDAD INDUSTRIAL DE SANTANDER
FACULTAD DE CIENCIAS FÍSICO-MECÁNICAS
ESCUELA DE INGENIERÍA CIVIL
BUCARAMANGA**

TESIS DE GRADO PARA OPTAR AL TÍTULO DE INGENIERO CIVIL

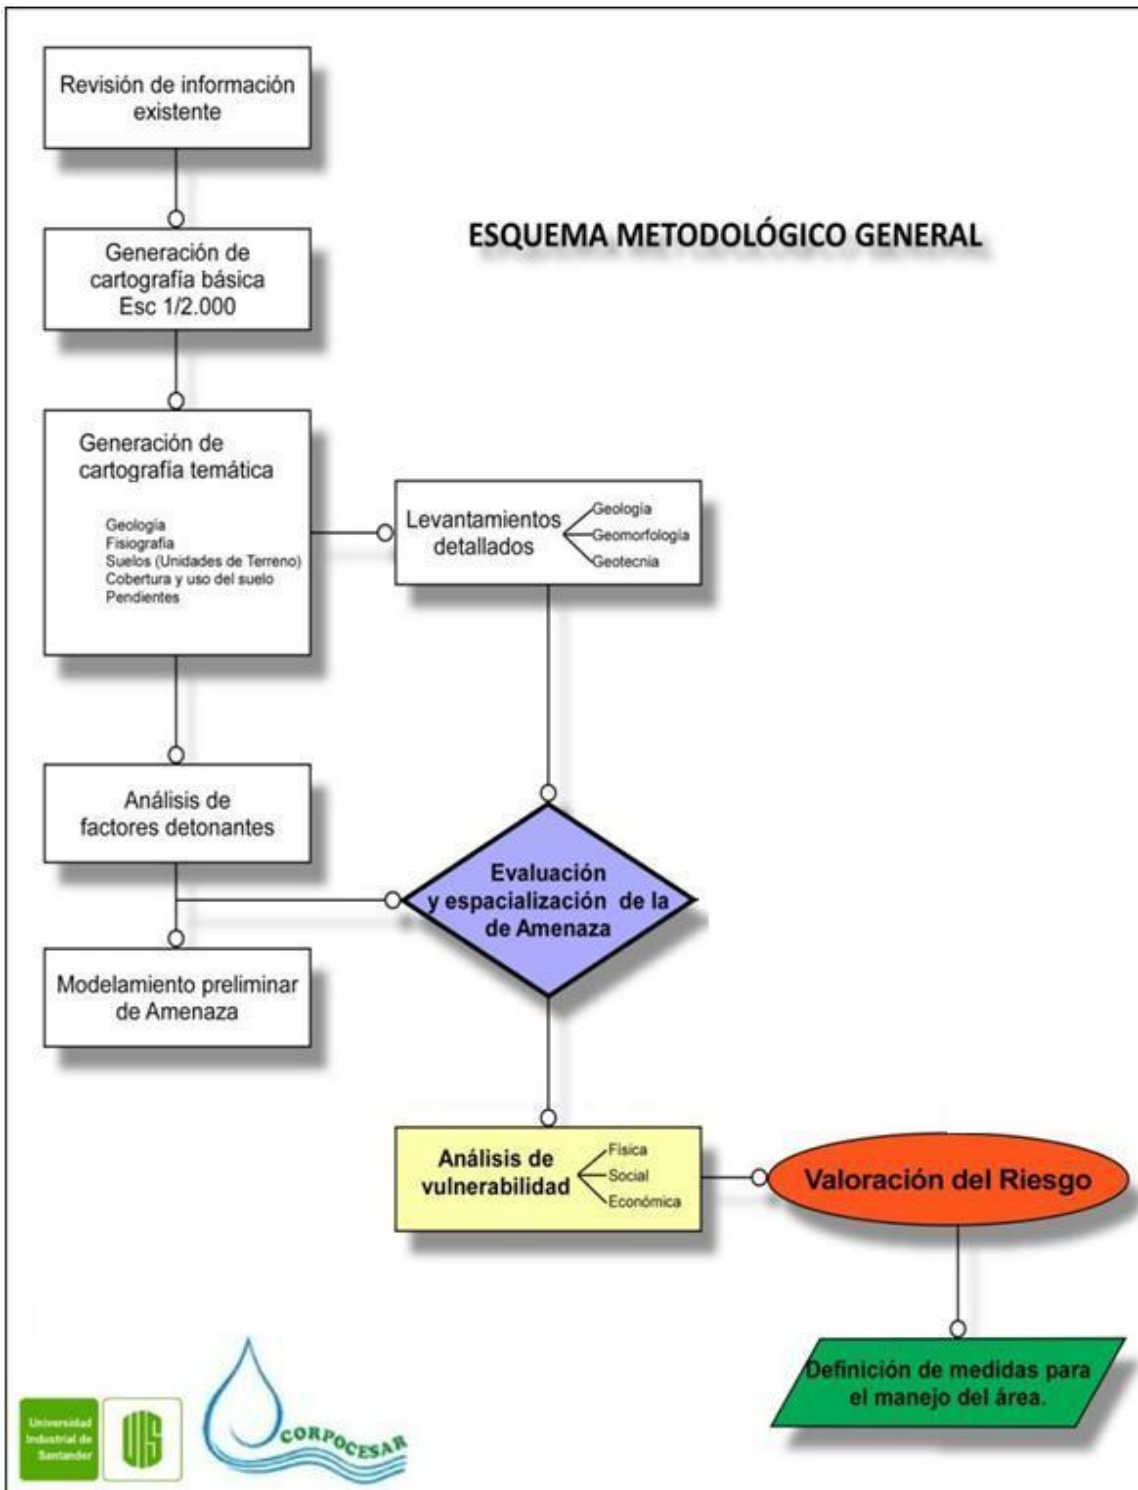
Figura 4: Esquema metodológico

Determinada el nivel de amenaza para las distintas zonas de la región y calculada la vulnerabilidad, sabiendo que el riesgo es el producto de la amenaza por la vulnerabilidad, se obtiene el riesgo para cada zona y se genera un mapa en el software como producto final.

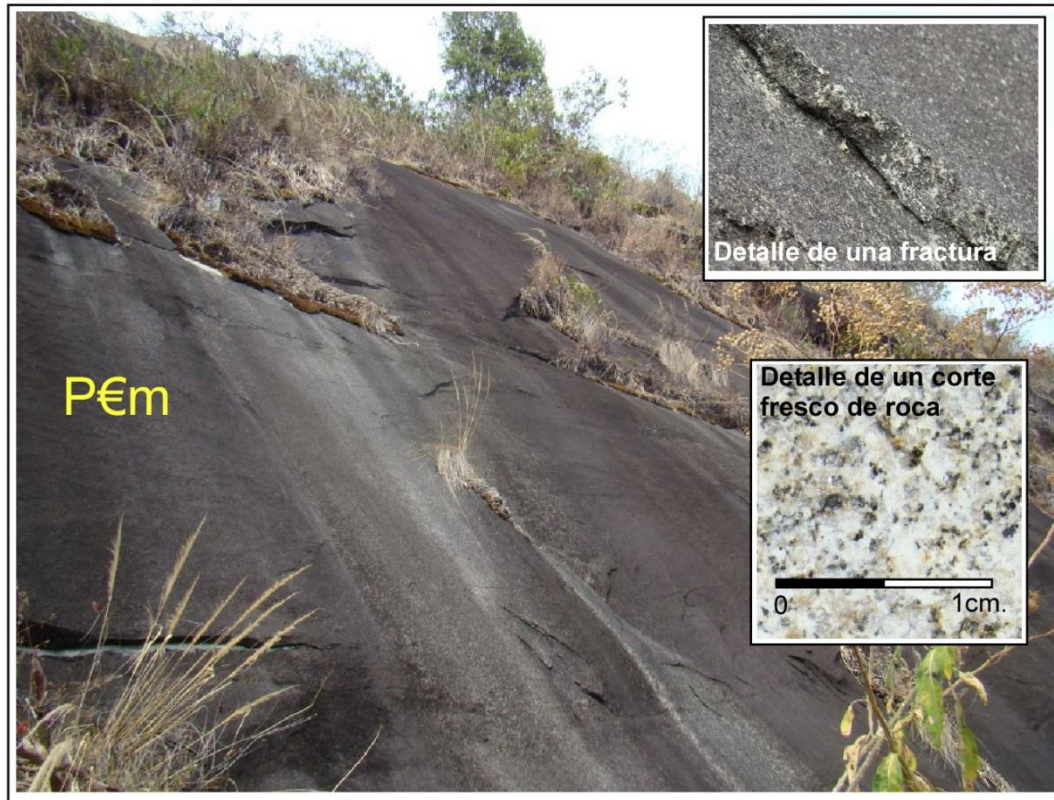
Condición geotécnica: Para el sector estudiado, el macizo rocoso se presenta altamente estable y resistente, de hecho presentar un relieve fuertemente escarpado con exposiciones de roca sana que ha generado una patina de color oscuro casi negro. Esta formación es muy antigua, se ha calculado por dataciones absolutas (método radiométrico K/Ar) una edad comprendida entre 1300 y 762 mda, lo que la ubica en el precámbrico.

Foto 6: Detalle de las rocas de la Granulita de Los Mangos.

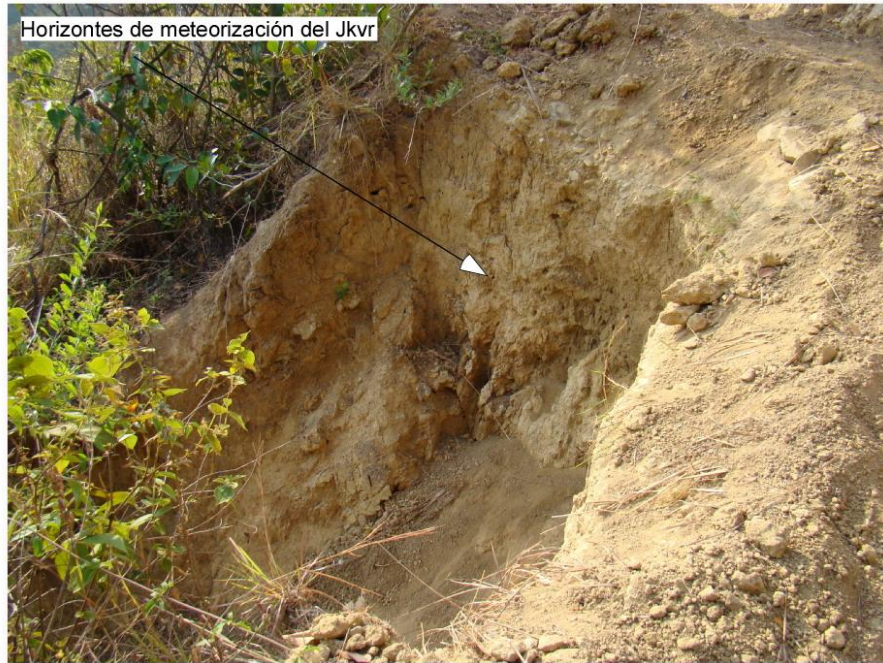
Esta formación en la zona de estudio presenta horizontes de meteorización de al menos 3 metros, para dar paso a una roca altamente fracturada y solamente hasta los 8 metros encontrar roca sólida; por ello las superficies de ruptura y por las pendientes desencadenan movimientos traslacionales.

Foto 10: Horizonte de meteorización del volcánico riolítico.

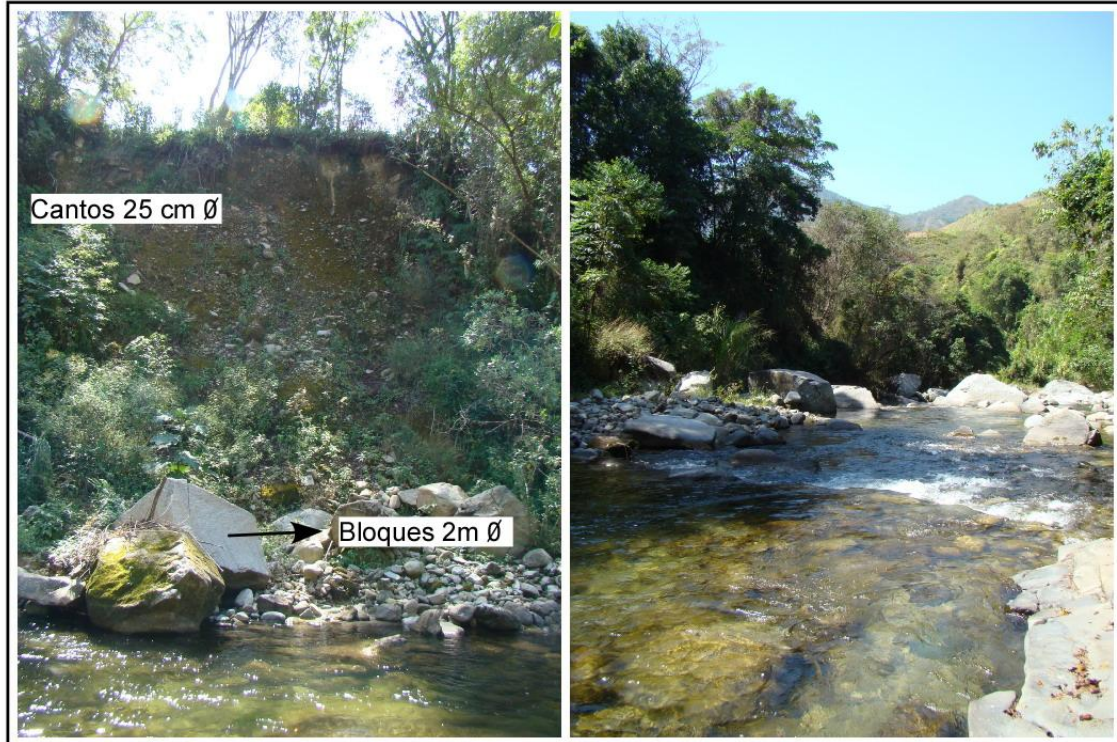
Estos depósitos se encuentran a lado y lado del río Guatapurí, ocupando una superficie de 65,19Ha, equivalentes a algo más del 9% del total estudiado. La mayoría de drenajes naturales están acompañados de acumulaciones aluviales, en algunos casos desarrollan terrazas pero en la mayoría de los casos no son cartografiables.

Foto 12: Detalles del cuaternario aluvial del área.

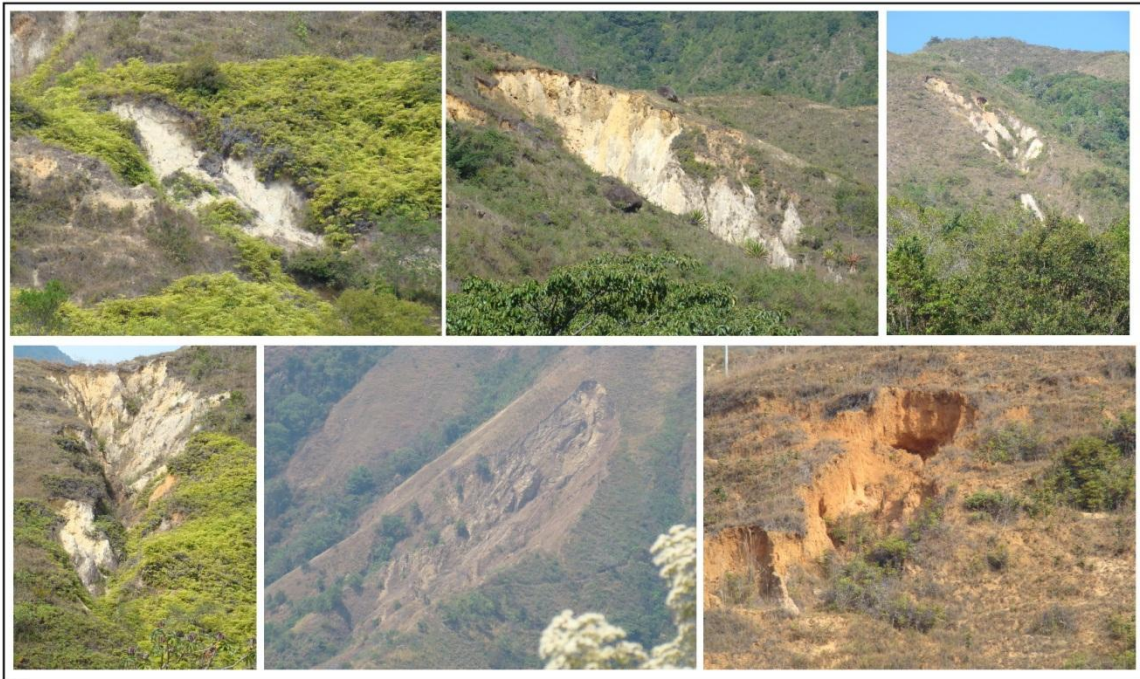
Crestas Ramificadas: que hacen referencia a las vertientes que desarrolla los granitoides de la Sierra, esta formación es la que mayor número de proceso erosivos trae consigo, las calvas de erosión, la erosión hídrica difusa y concentrada y los procesos de cárcavamiento son los más evidentes, eso sin mencionar que se presentan algunos movimientos en masa.

Foto 17: Panorámicas de cárcavas identificadas en el cuadrángulo de estudio.

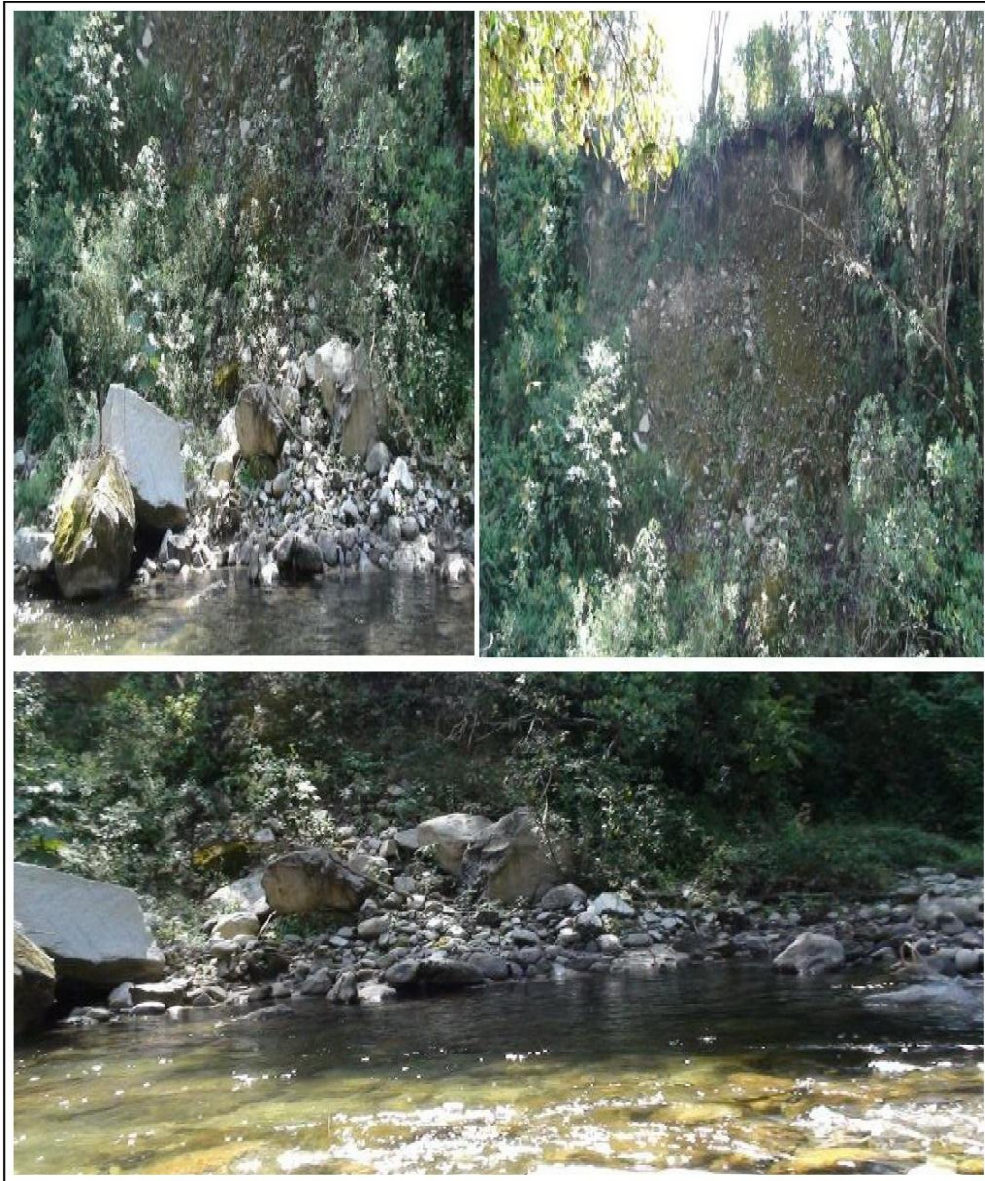
La tercera muestra se tomó de un área a la que se le llama san José, en esta parte ocurrió recientemente un deslizamiento se puede decir de gran envergadura que taponó el cauce del río Guatapurí y ocasionó varios problemas a la comunidad.

Foto 25: Zona de extracción de la muestra 3

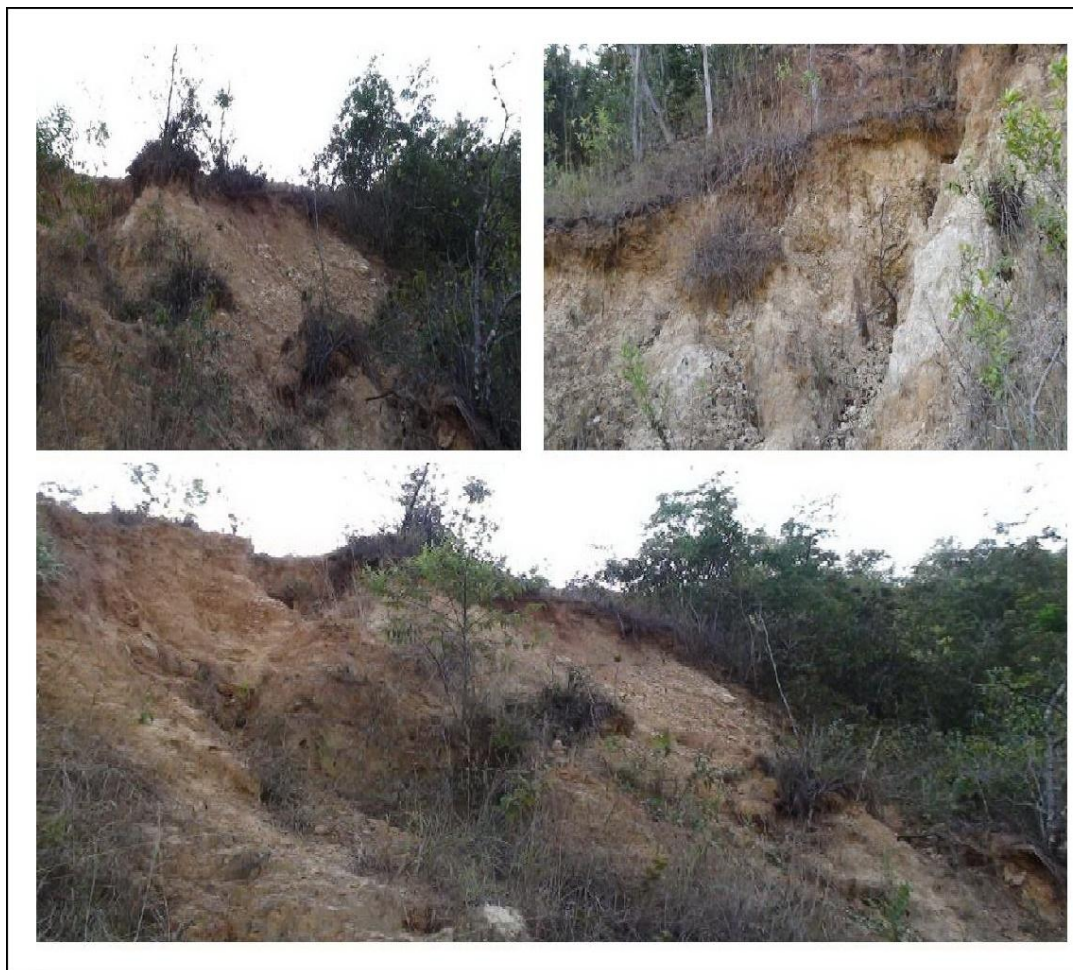
La muestra cuatro fue tomada en el corregimiento de Chemesquemena en donde ocurrió recientemente el deslizamiento más grande en los últimos años en la zona.

Foto 26: Zona de extracción de la muestra 4

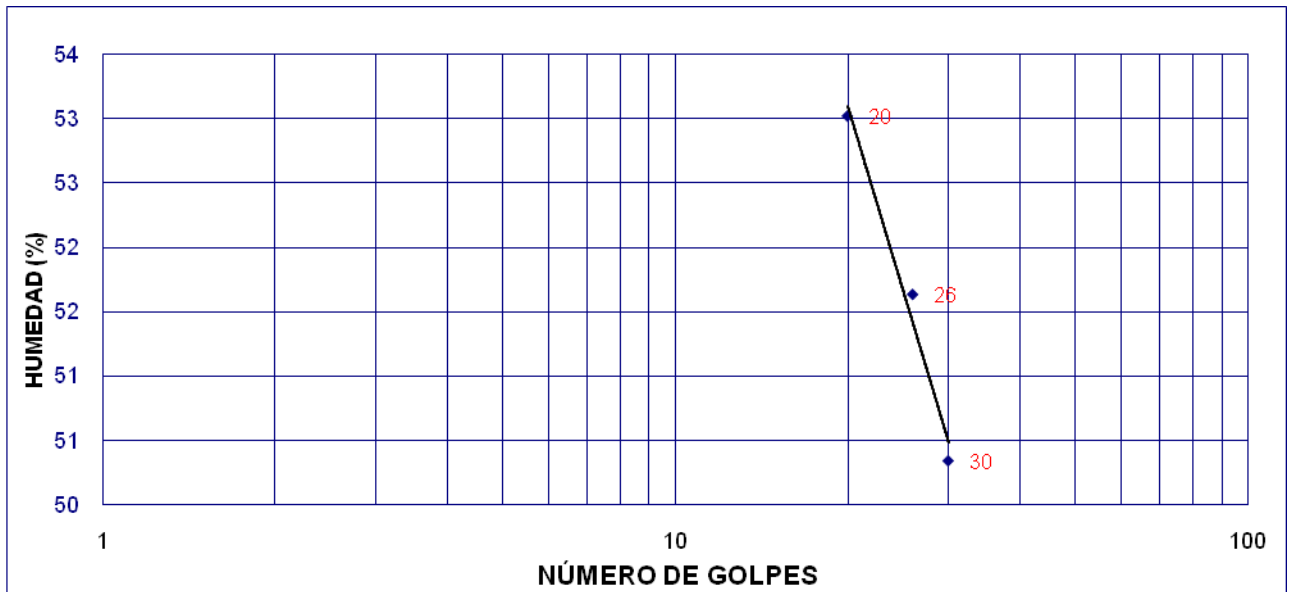
Limite líquido (%): 51.66
Limite plástico (%): 16.7
Índice de plasticidad (%): 35
