ESTUDIO DE AMENAZAS POR REMOCIÓN EN MASA DE LA ZONA URBANA Y  
EXPANSIÓN URBANA DEL MUNICIPIO DE CURITÍ

UNIVERSIDAD INDUSTRIAL DE SANTANDER  
FACULTAD DE FISICOQUÍMICAS  
ESCUELA DE GEOLOGÍA  
BUCARAMANGA  
2015

TRABAJO DE GRADO PRESENTADO COMO REQUISITO PARA OPTAR AL  
TÍTULO GEÓLOGO

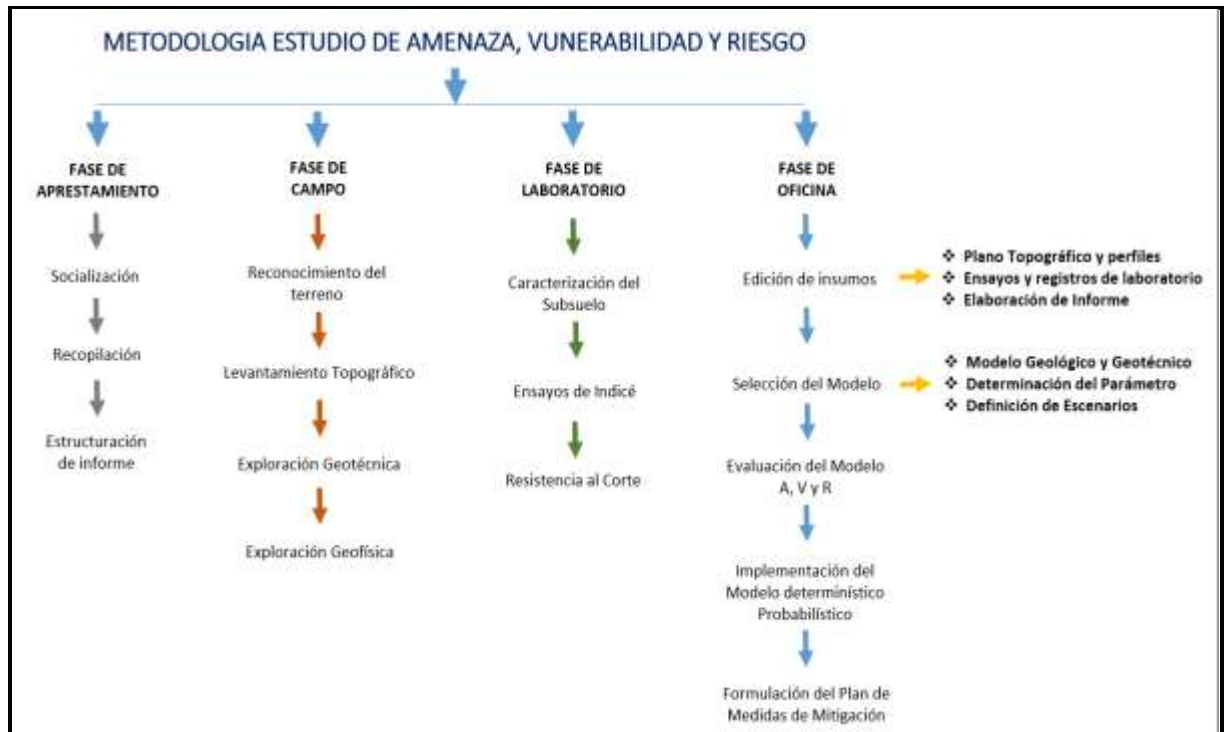
Figura 1. Metodología de Estudio de Amenaza Vulnerabilidad y Riesgo

Para desarrollar la presente consultoría se debe desarrollar la metodología para el estudio de Amenaza, Vulnerabilidad y Riesgo, el cual sirve de soporte al documento de Seguimiento.

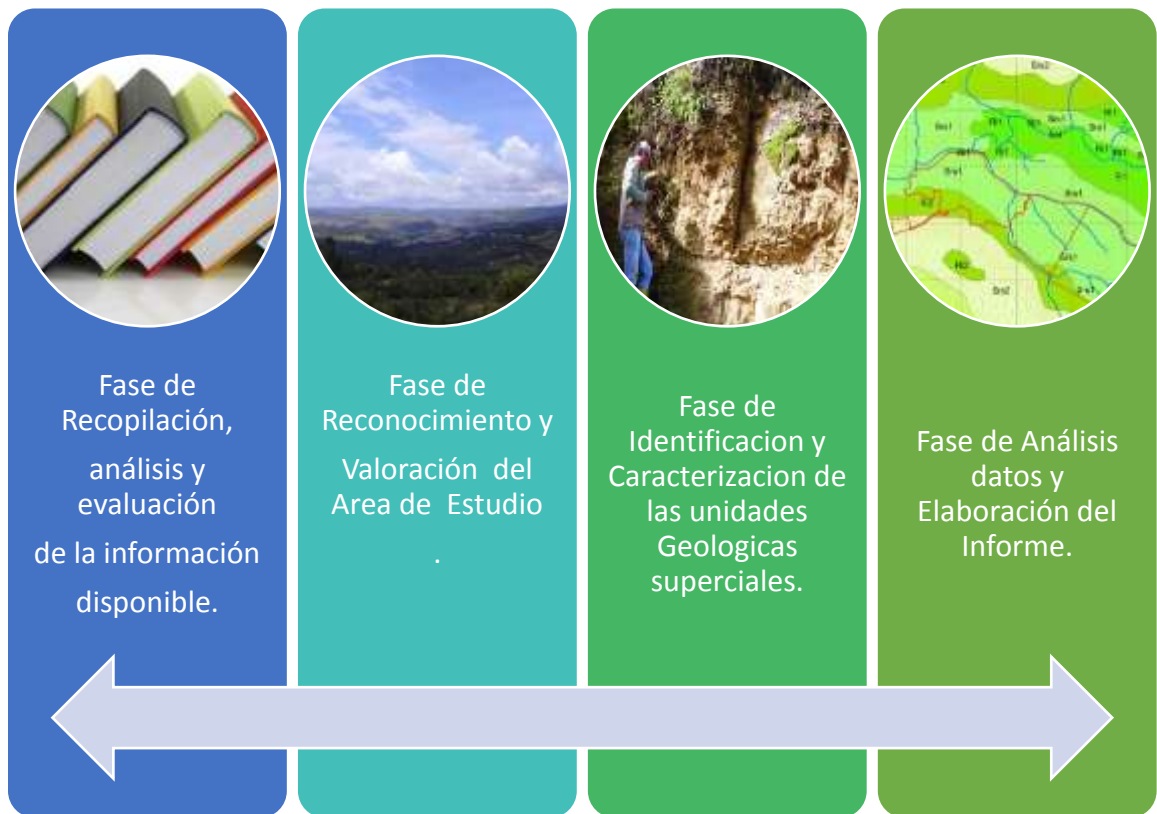
Figura 5. Metodología de Trabajo para el estudio Geológico

La Metodología empleada para el estudio geológico realizado en el casco urbano y zonas suburbanas del Municipio de Curití está dividida las siguientes fases: fase de recopilación, fase de reconocimiento del área de estudio, fase de caracterización de las unidades geológicas superficiales y fase de análisis y elaboración del informe.

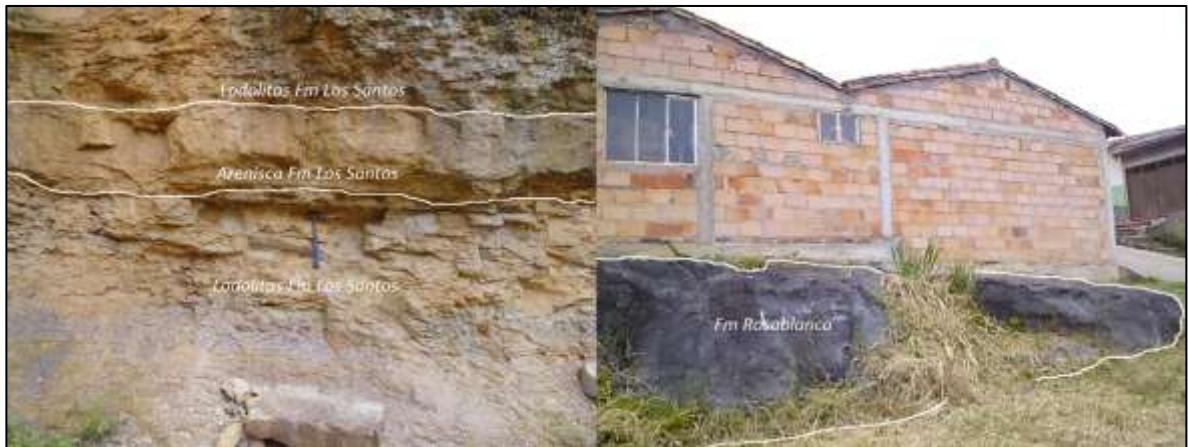
Figura 10. Litología presente en el Casco Urbano del Municipio de Curití

Hacia el sector S del Municipio de Curití hay un cambio de litología haciéndose presente una roca calcárea de color gris oscuro con alto contenido fósil y mostrando intercalaciones con lodolitas – shale hacia su parte superior bordeando todo el sector. Además se observa un cambio de pendiente debido a la competencia de estas rocas haciendo que la construcción de viviendas en este sector se asiente sobre estas mismas. Estas rocas calcáreas muestran capas competentes de forma planoparalela con espesores que alcanzan hasta 1.4 m de espesor, mientras hacia la parte superior, se observa una intercalación de calizas que varían en espesor entre 20.0 cm – 40.0 cm con lodolitas – shale que varían en espesor entre 10.0 cm – 20.0 cm.

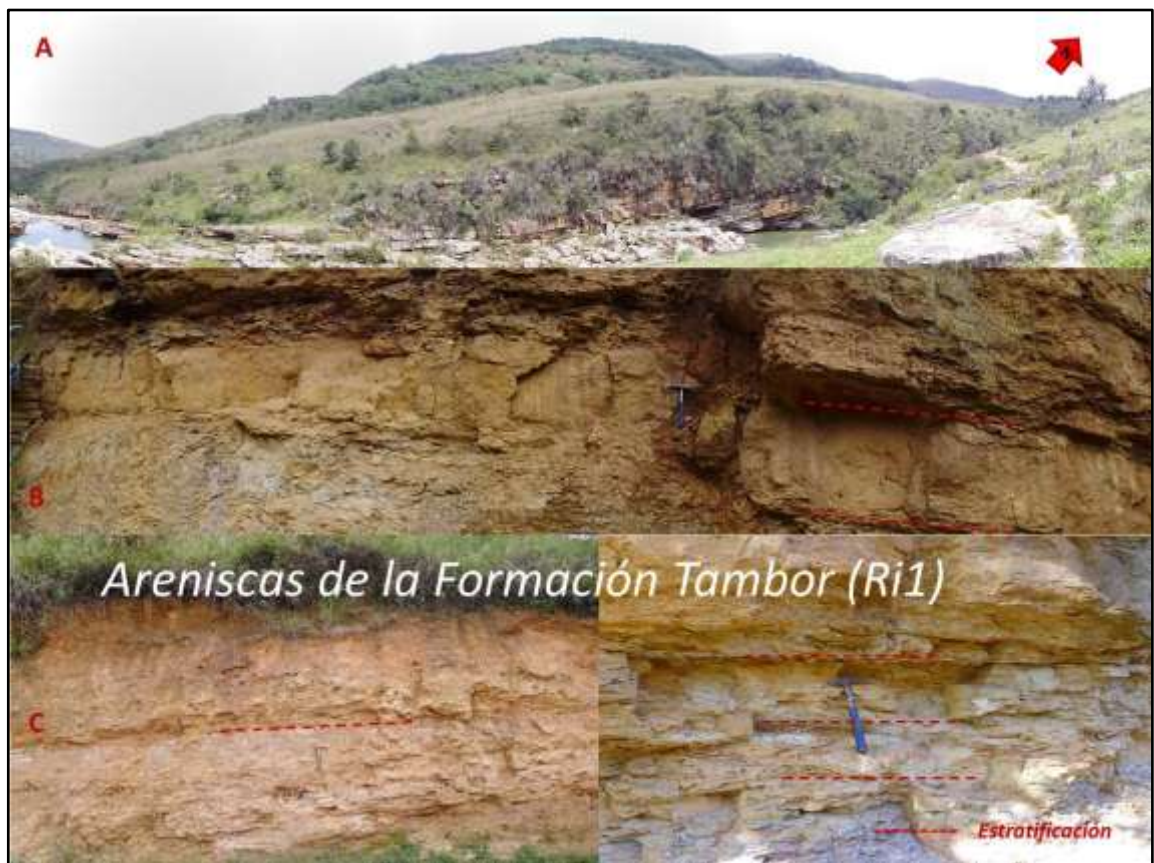
Figura 13. Areniscas de la Formación Tambor

En la Figura 6. **A)** Areniscas de la Formación Tambor al NE del casco urbano del Municipio de Curití, **B)** Areniscas Cuarzosas de la Formación Tambor ubicadas al NE del casco urbano de Curití vía a Pescaderito **C)** Areniscas del miembro superior de la Formación Tambor al NNE del casco urbano del Municipio de Curití.

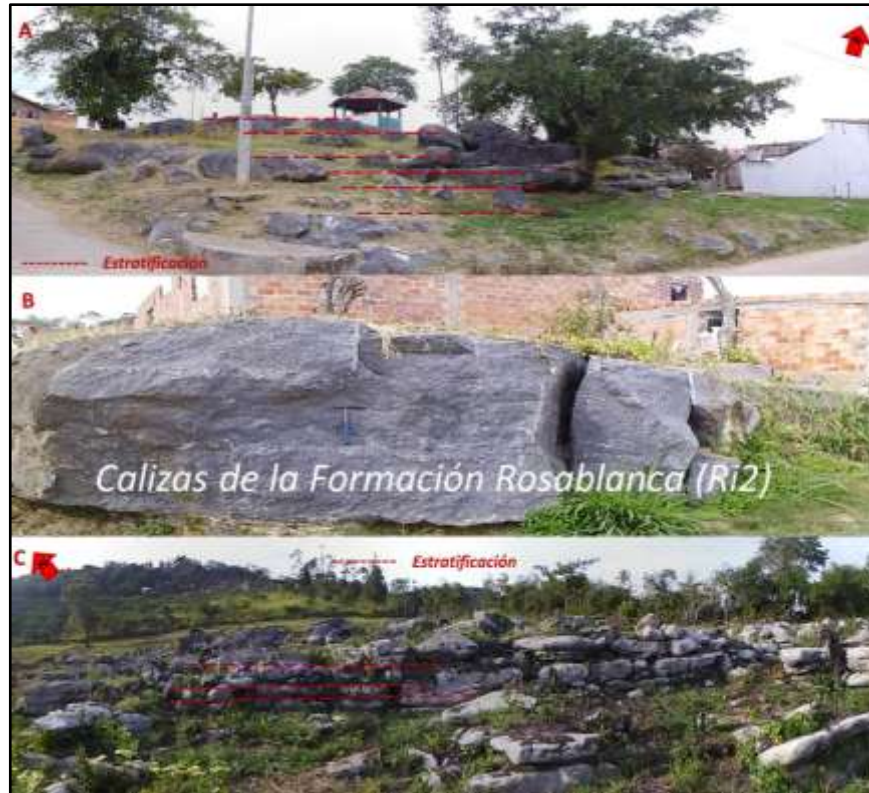
Figura 14. Calizas de la Formación Rosablanca

En la Figura 7. **A)** Calizas de la Formación Rosablanca al NE sobre el casco urbano del Municipio de Curití, **B)** Calizas ubicadas al NE sobre el casco urbano del Municipio de Curití. **C)** Calizas ubicadas al NW del casco urbano del Municipio de Curití.

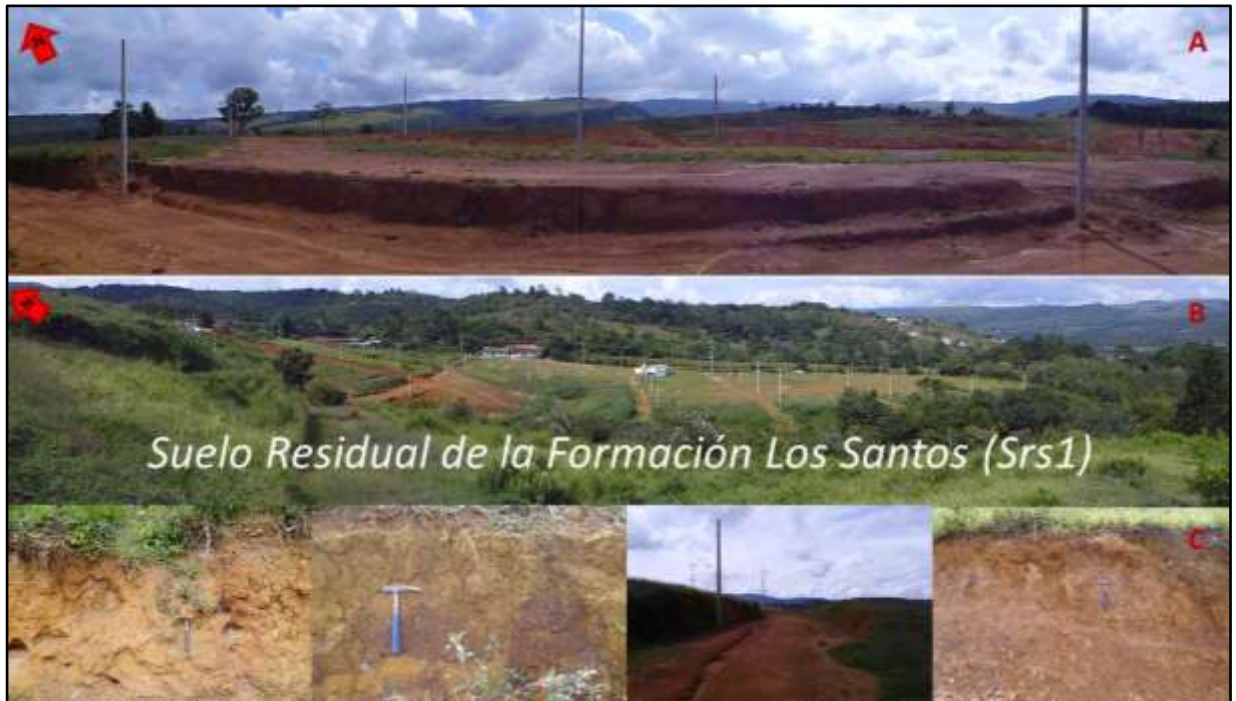
Figura 15. Suelo Residual de la Formación Los Santos

En la Figura 8. **A)** Suelo residual de la Formación Tambor ubicado al SE del casco urbano, en la zona de expansión del Municipio de Curití **B)** Suelo residual de la Formación Tambor al SE del casco urbano correspondiente a la Zona de Expansión. **C)** Suelo residual de la Formación Tambor ubicado en diferentes partes del casco urbano del municipio de Curití.

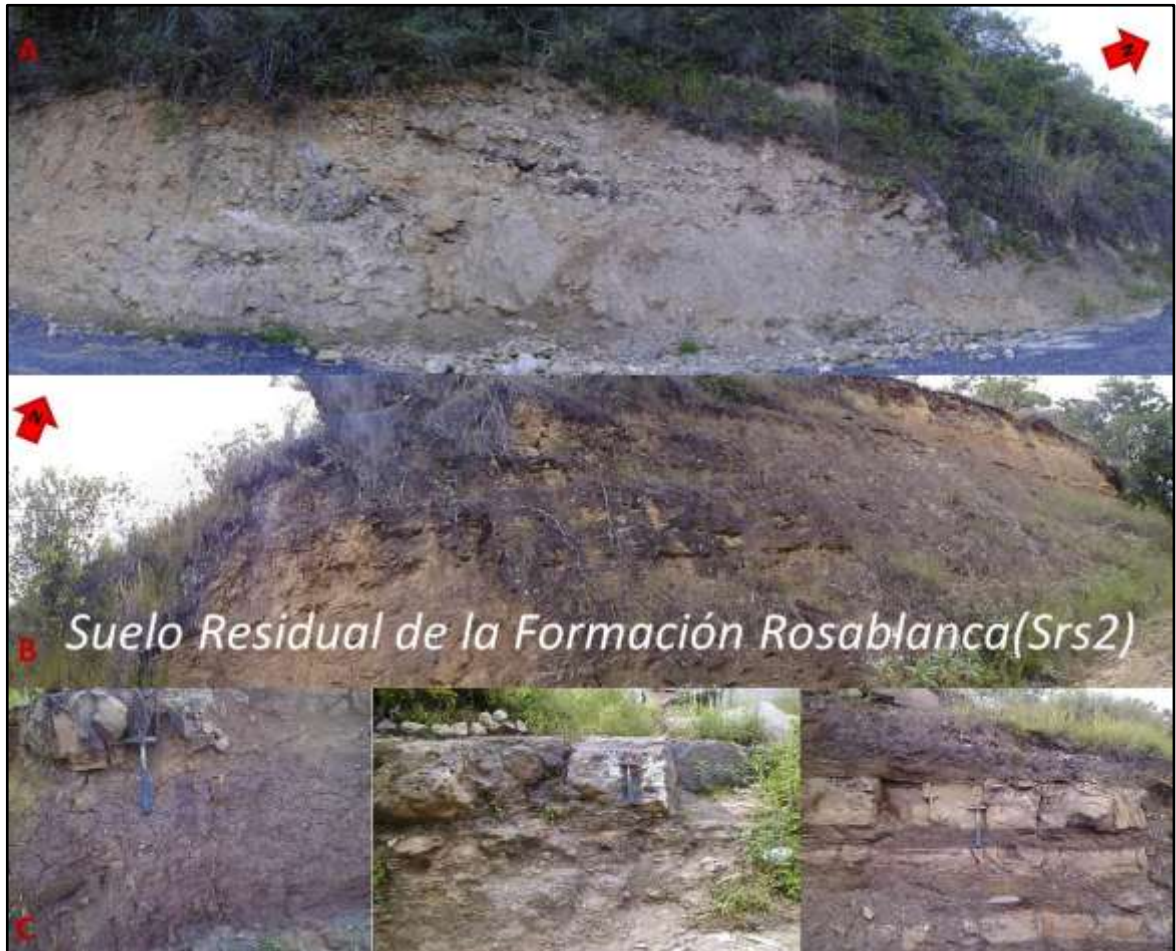
Figura 16. Suelo Residual de la Formación Rosablanca

En la Figura 9. **A)** Suelo residual de la Formación Rosablanca ubicado al NEE del casco urbano del Municipio de Curití sobre la vía San Gil – Curití. **B)** Suelo residual de la Formación Rosablanca ubicado al NE del casco urbano del Municipio de Curití. **C)** Suelo residual de la Formación Rosablanca ubicados en el casco urbano del Municipio de Curití.

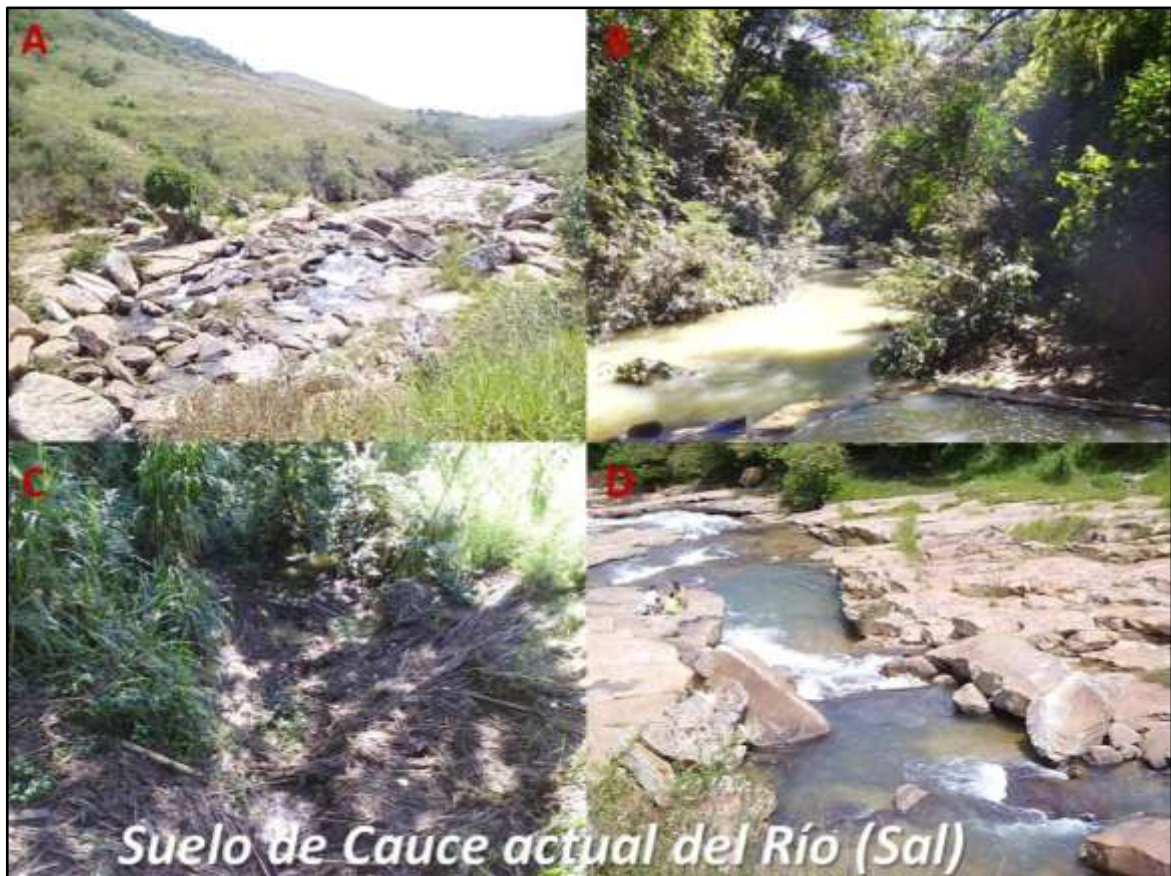
Figura 17. Suelo aluvial de Cauce activo en el Casco urbano del Municipio de Curití.

En la Figura 10. **A)** Quebrada Curití al NE del casco urbano del Municipio de Curití conocido como Pescaderito. **B)** Quebrada Curití ubicada al N del casco urbano del Municipio de Curití. **C)** Quebrada La Laja que desemboca en la Quebrada Curití al N del Municipio de Curtí. **D)** Quebrada Curití al NNE del casco urbano del Municipio de Curití.

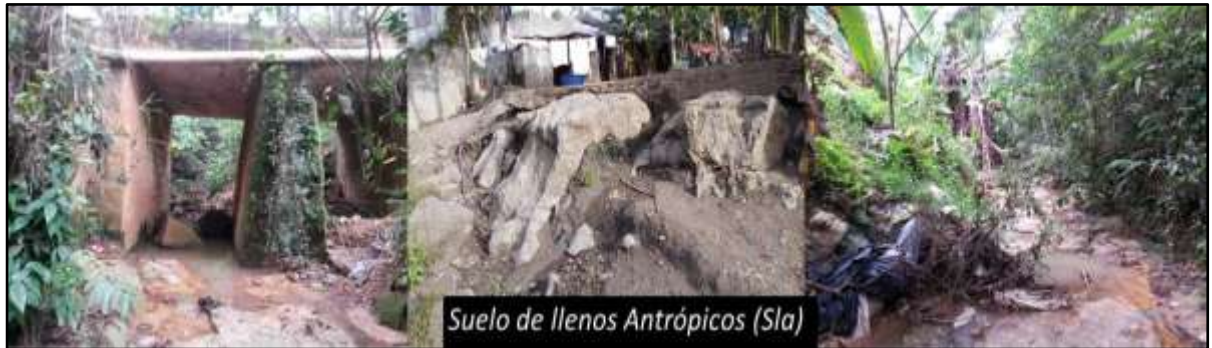
Figura 18. Suelo de lentos Antrópicos en el Municipio de Curití

En la Figura 11. Se observan suelos de lentos antrópicos en el casco urbano del Municipio de Curití. Principalmente destinados a almacenar residuos estériles de construcción y basuras.

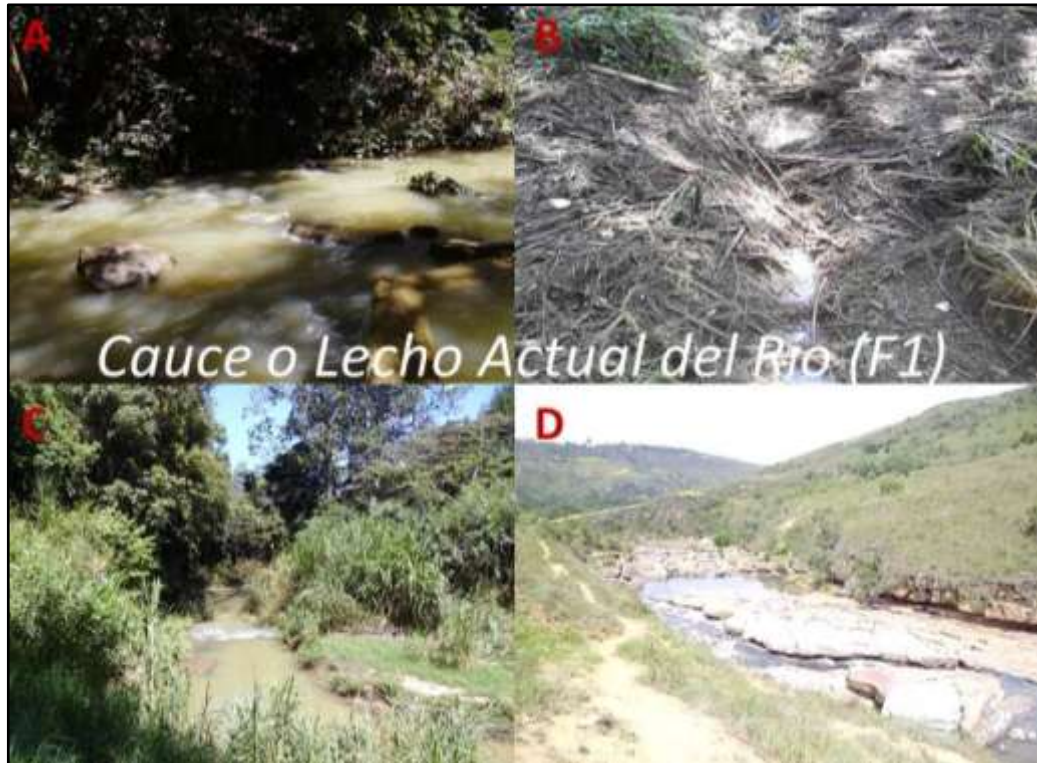
Figura 20. Cauce activo en el Casco urbano del Municipio de Curití.

Estos suelos se evidencian en el sector N y NE del casco urbano del Municipio de Curití sobre la Quebrada La Laja y la Quebrada Curití caracterizándose por presentar un cauce de lecho rocoso. El patrón de cauce que presentan estas quebradas es semirecto debido a que se encuentran controladas estructuralmente por una falla que presenta una orientación NE – SW que cambia de dirección sobre el sector del casco urbano del Municipio de Curití para orientarse en sentido E – W. El transporte de sedimentos que presentan estos cauces es de tipo suspensión formando depósitos de arenas sobre el lecho rocoso de las quebradas.

En la Figura 11. **A)** Quebrada Curití al N del casco urbano del Municipio de Curití  
**B)** Quebrada La Laja que desemboca en la Quebrada Curití al NE del Municipio de

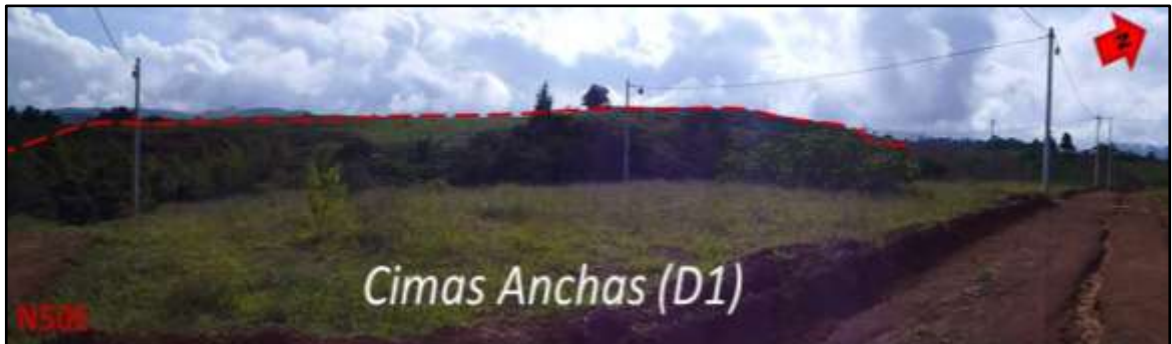
Figura 21. Cimas Anchas Ubicadas al SE del Casco urbano del municipio de Curití

Estas geoformas se pueden observar sobre el sector SE en la zona de expansión propuesta para urbanizar en el Municipio de Curití. Estas cimas anchas se originan sobre suelos residuales de la Formación Tambor y se caracterizan por presentar formas semicirculares casi planas a partir de las cuales divergen laderas en todas las direcciones.

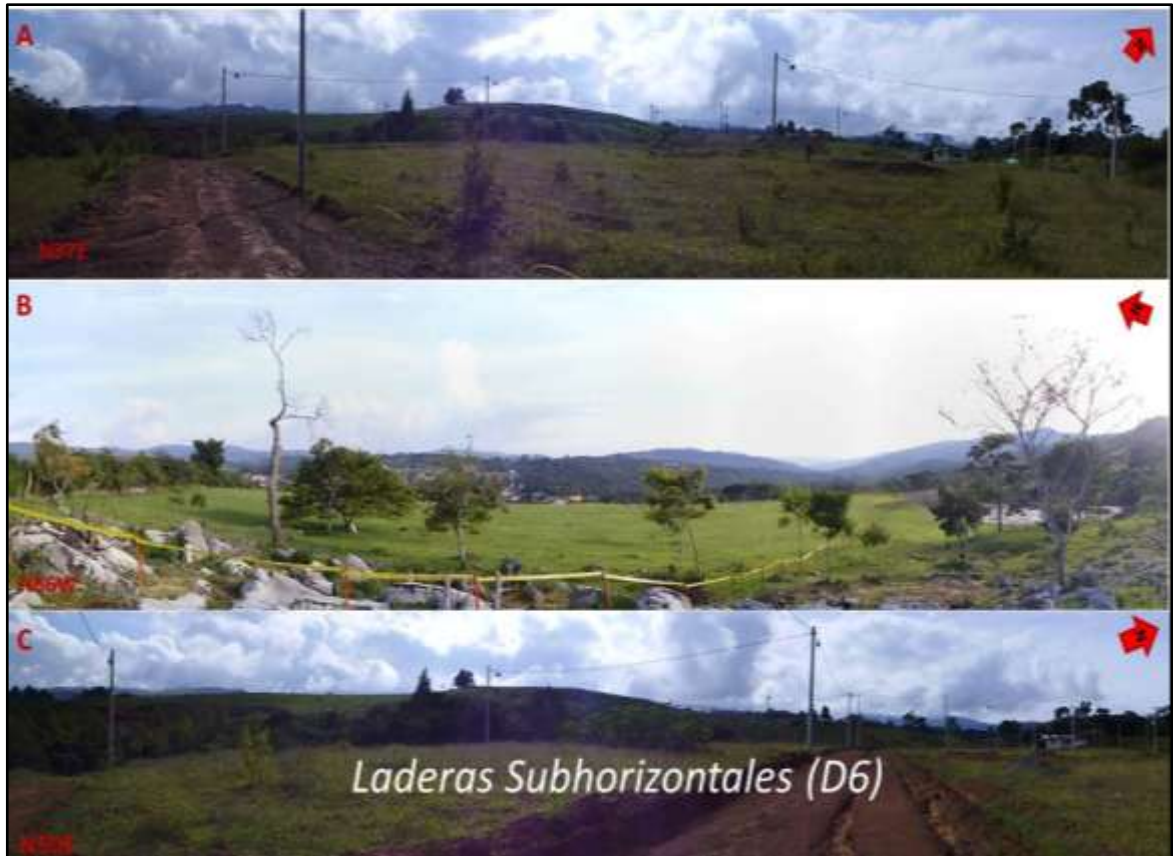
Figura 22. Laderas Subhorizontales en el Municipio de Curití

En la Figura 13. **A)** Laderas Subhorizontales al SE del casco urbano del Municipio de Curití. **B)** Laderas Subhorizontales al NW del casco urbano del casco urbano del municipio de Curití **C)** Laderas Subhorizontales al SE del casco urbano del Municipio de Curití.

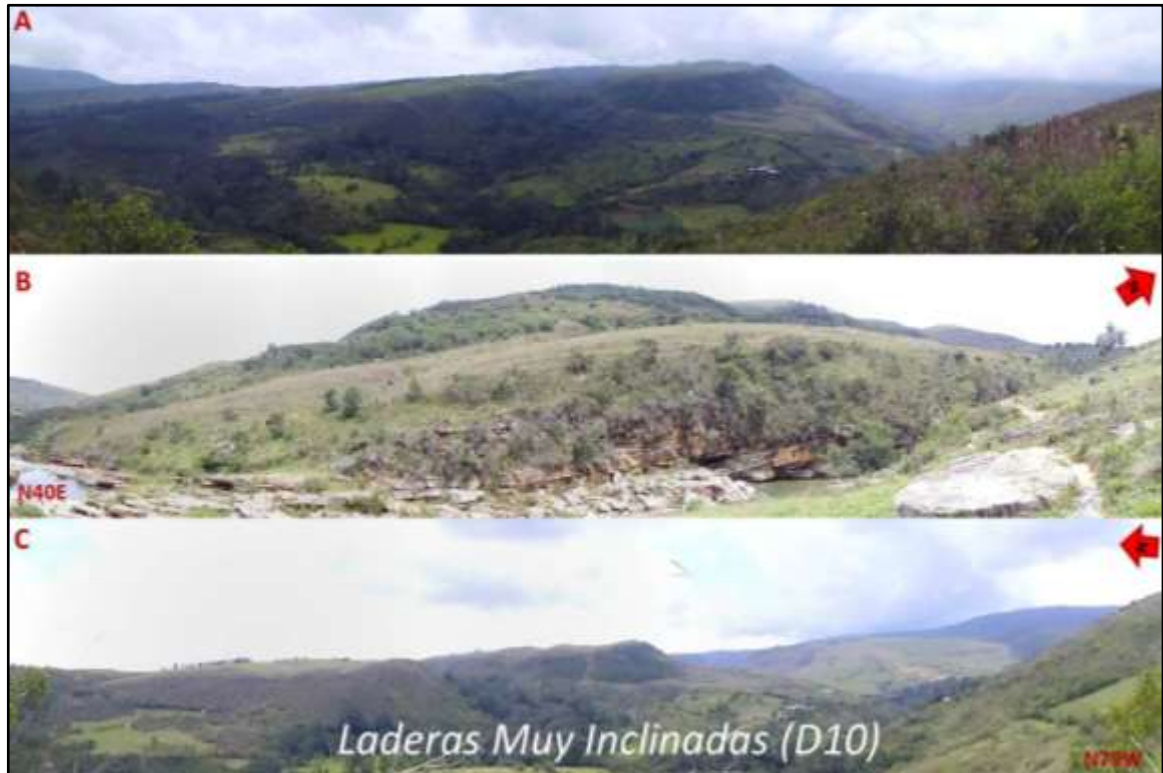
Figura 23. Laderas muy inclinadas en el Municipio de Curití

En la Figura 14. **A)** Panorámica donde se observan laderas muy inclinadas al NE del casco urbano del Municipio de Curití **B)** Laderas muy inclinadas hacia el NE del casco urbano del municipio de Curití, sector conocido como Pescaderito. **C)** Panorámica donde se observan laderas muy inclinadas hacia el NE vía Curití – San Gil.

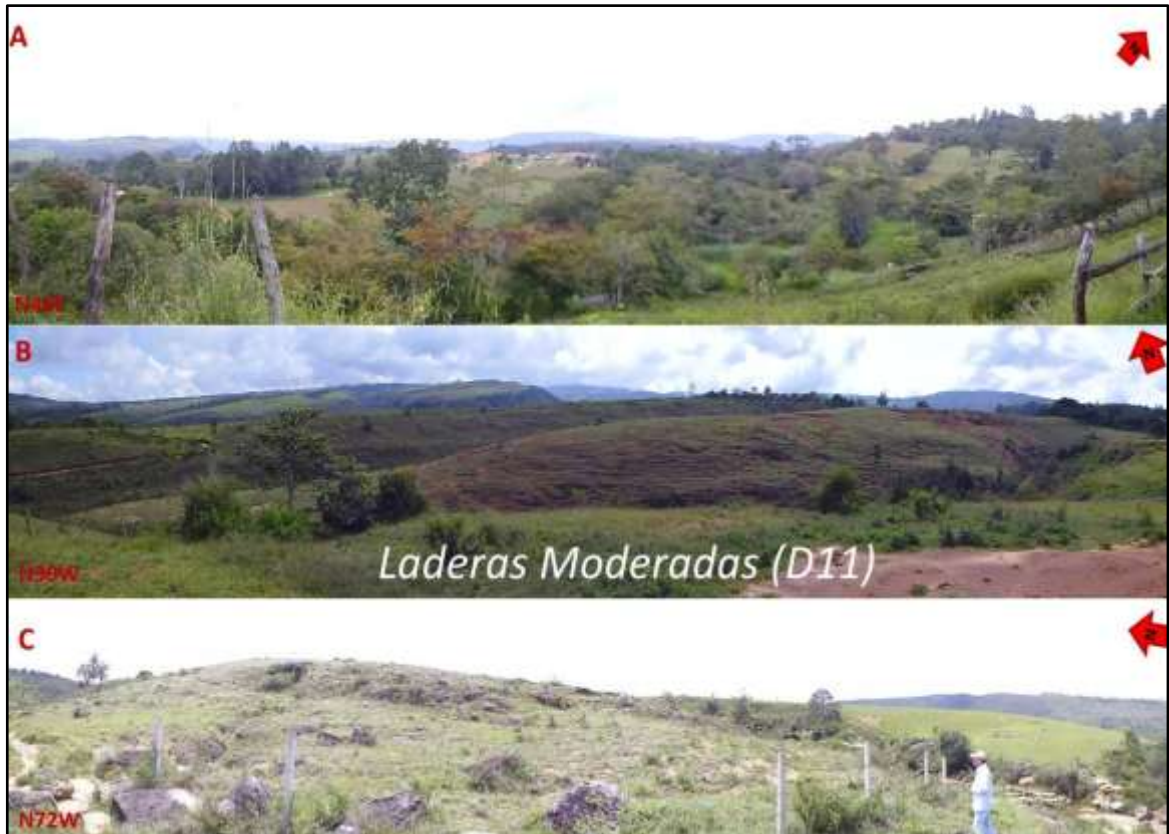
Figura 24. Laderas moderadas en el Municipio de Curití

En la Figura 15. **A)** Laderas moderadas hacia el NW del casco urbano del municipio de Curití. **B)** Laderas Moderadas al NW del casco urbano del casco urbano del municipio de Curití **C)** Laderas moderadas al NE del casco urbano del municipio de Curití, Sector de Pescaderito.

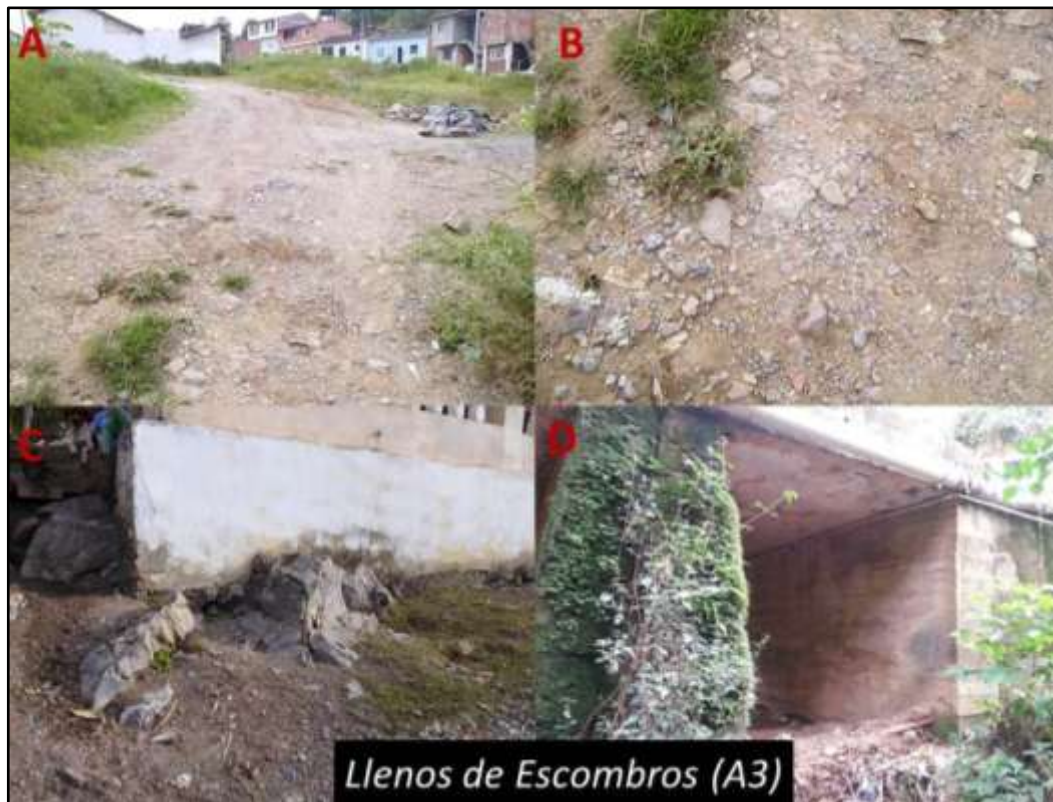
Figura 25. Llenos de Escombros en el casco urbano del Municipio de Curití.

En la Figura 16. **A y B** Llenos de Escombros al W en el casco urbano del municipio de Curití. **C)** Llenos de Escombros al SW del casco urbano de Curití. **D)** Llenos de Escombros al W del casco urbano de Curití bajo el Puente a la entrada del casco urbano de Curití.

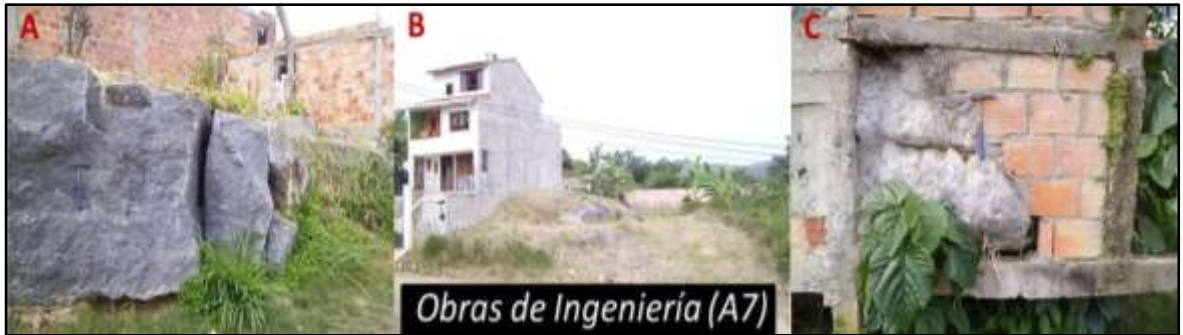
Figura 26. Obras de Ingeniería en el casco urbano del Municipio de Curití

En la Figura 16. **A)** Casa construida sobre roca Caliza de la Formación Rosablanca al S del casco urbano del Municipio de Curití. **B)** Casa construida sobre roca Caliza de la Formación Rosablanca al SSW del casco urbano del Municipio de Curití. **C)** Casa construida sobre roca Caliza de la Formación Rosablanca al S del casco urbano del Municipio de Curití.

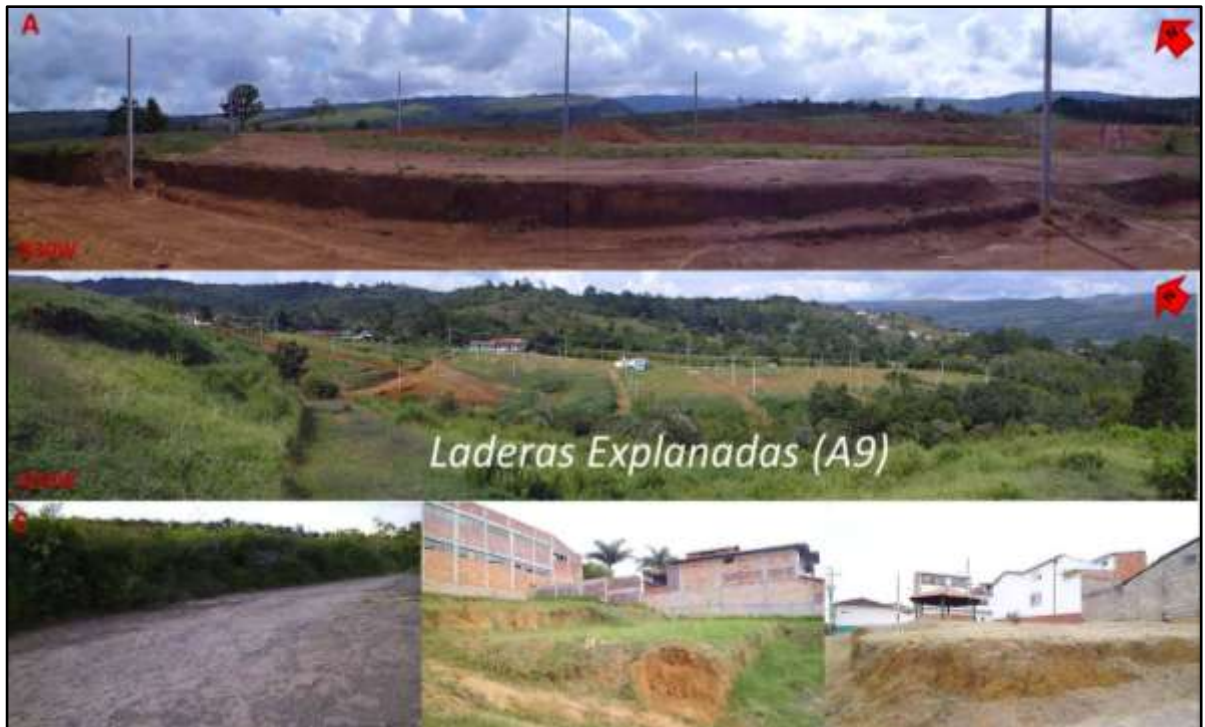
Figura 27. Laderas Explanadas en el casco urbano del Municipio de Curití

En la Figura 18 **A)** Laderas Explanadas al SE del casco urbano del Municipio de Curití, Vía a la Vereda el Común. **B)** Laderas Explanadas al SE del casco urbano del Municipio de Curití, Vía a la Vereda el Común. **C)** Laderas Explanadas en el Casco Urbano del Municipio de Curití.

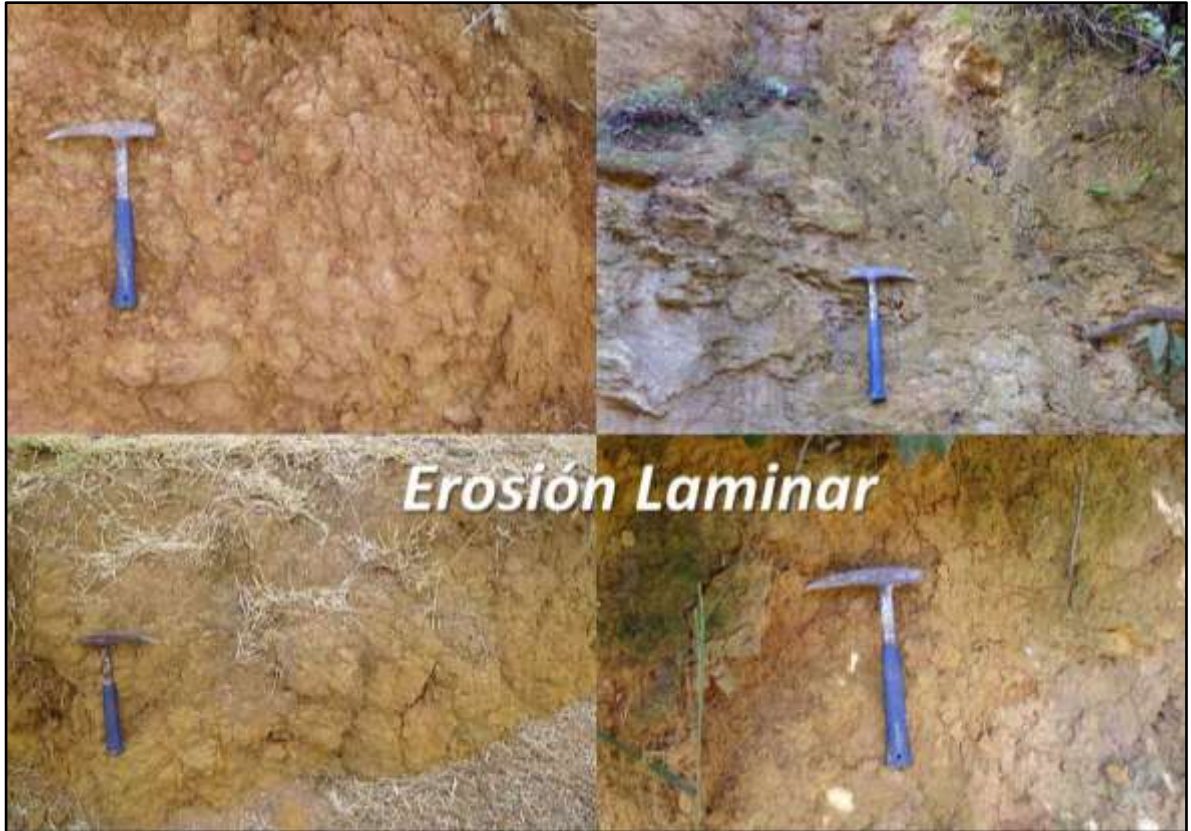
Figura 28. Erosión Laminar en el casco urbano del Municipio de Curití

En la Figura 19. Se observan procesos de Erosión laminar en las areniscas de la Formación Tambor al NE del casco Urbano del Municipio de Curití.

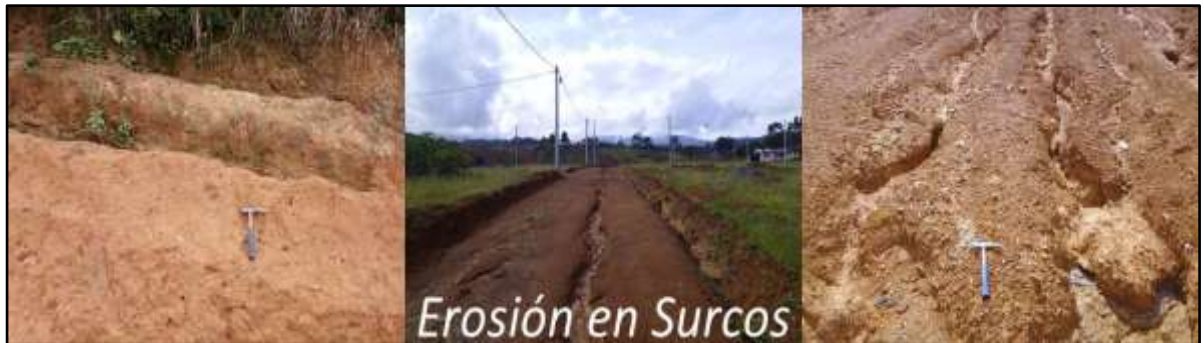
Figura 29. Erosión en surcos sobre la zona de expansión del Municipio de Curití

En la Figura 20. Se observan procesos de Erosión Hídrica como Surcos principalmente afectando las areniscas de la Formación Tambor y su suelo Residual al NE del casco Urbano del Municipio de Curití.

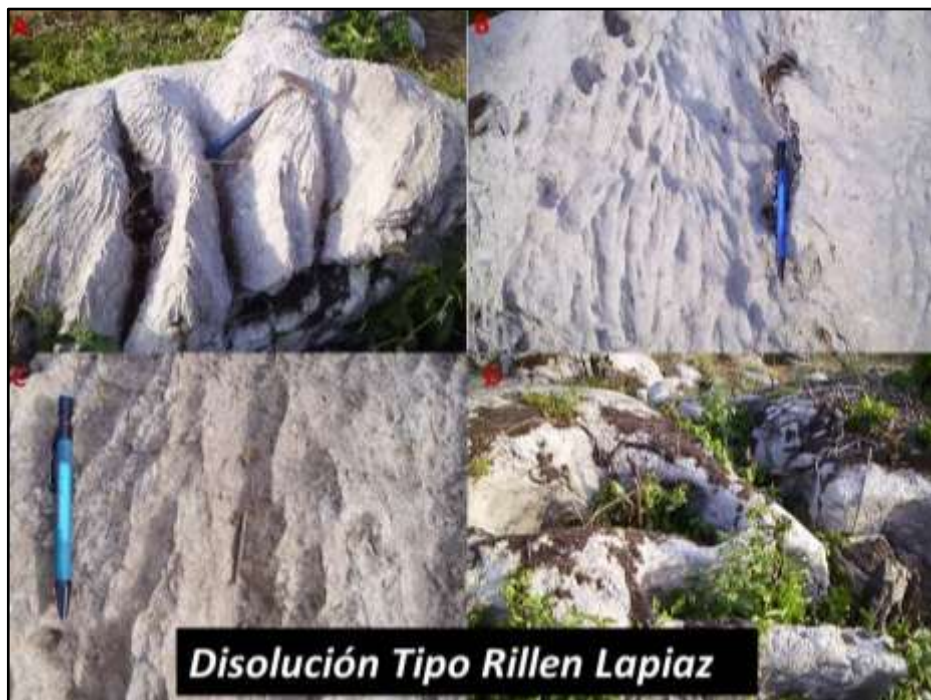
Figura 30. Rillen Lapiaz en el casco urbano del Municipio de Curití

En la Figura 21. **A, B y D** Disolución Tipo Rillen Lapiaz sobre las Calizas de la Formación Rosablanca al NW del casco urbano del Municipio de Curití. **C** Disolución Tipo Rillen Lapiaz sobre las Calizas de la Formación Rosablanca al SW del casco urbano del Municipio de Curití.

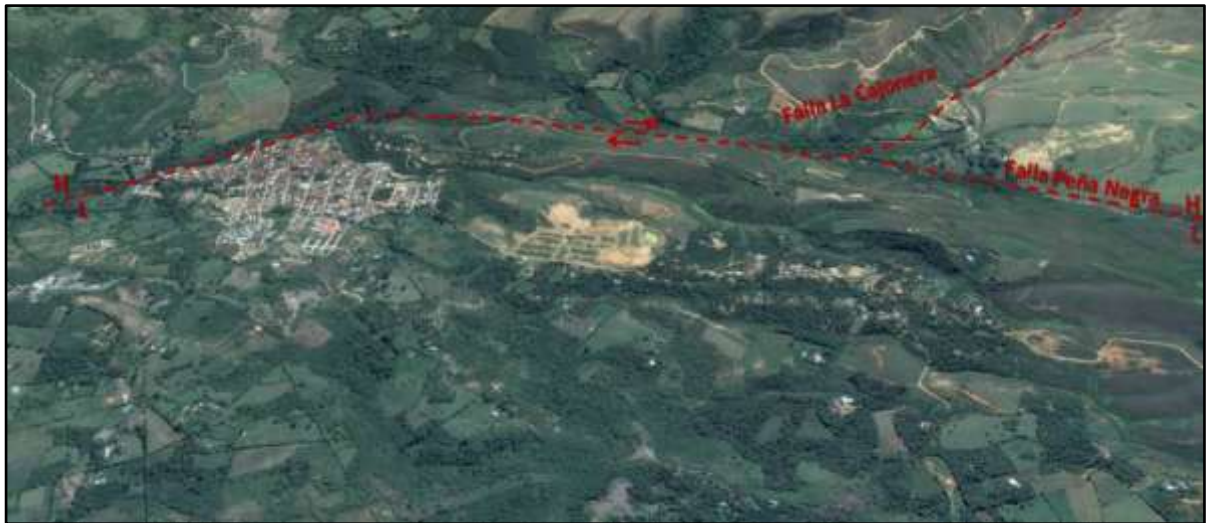
Figura 31. Fallas secundarias del Área de Estudio

Sobre el casco urbano del Municipio de Curití y su perímetro suburbano se pueden evidenciar rasgos estructurales locales que controlan la Quebrada de Curití localizada sobre el sector N del área de estudio. Estas estructuras se asociaran con los rasgos estructurales regionales teniendo en cuenta el marco tectónico regional de la Memoria Explicativa de Santander, INGEOMINAS, 2001 y la Plancha Geológica 135 INGEOMINAS, 1985.

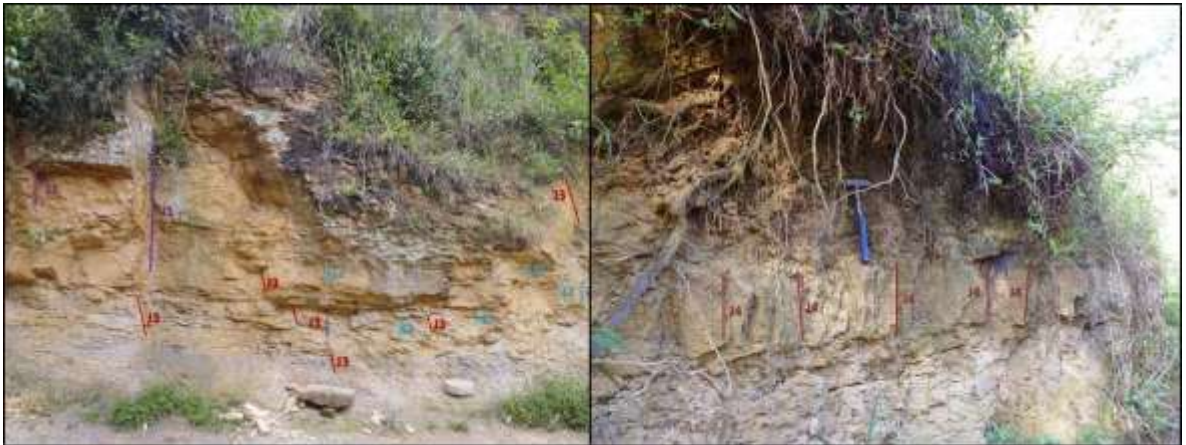
Figura 35. Familias de Diaclasas de las Areniscas de la Formación Tambor

En la Figura 47 se observan las areniscas de la formación Tambor vía casco urbano de Curití – Pescaderito, a 20 metros del puente sobre la quebrada la Laja, en ambas se observa el patrón de diaclasamiento

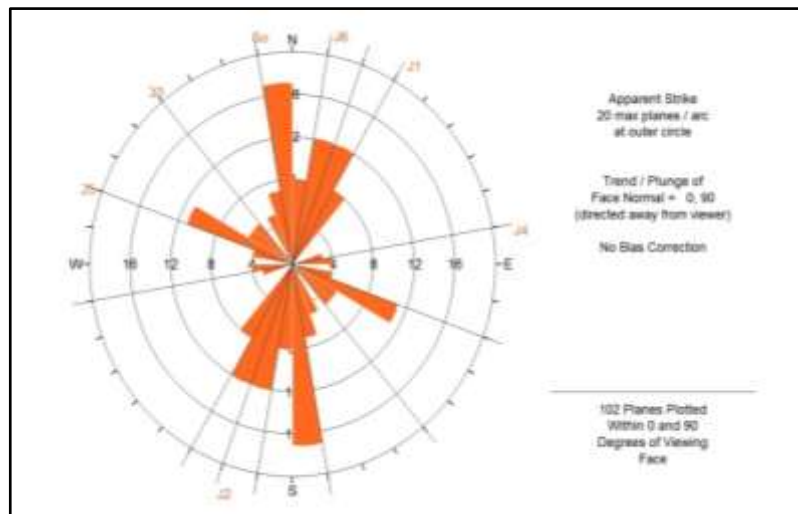
Figura 38. Diagrama de Rosetas del Plano de Estratificación (S0) y las Familias de Diaclasas (J1-J2-J3-J4) en las Areniscas de la Formación Tambor al NE.

Mediante el diagrama de rosetas se identificaron las diaclasas (J1-J2-J3-J4) a la superficie de estratificación (S0) de forma directa (Ver Anexo 2.2).

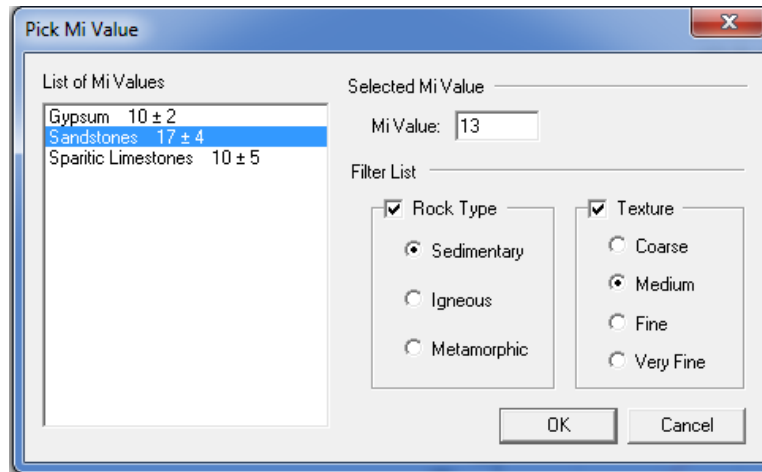
Figura 42. Valor de mi

mi: 13 para una Arenisca

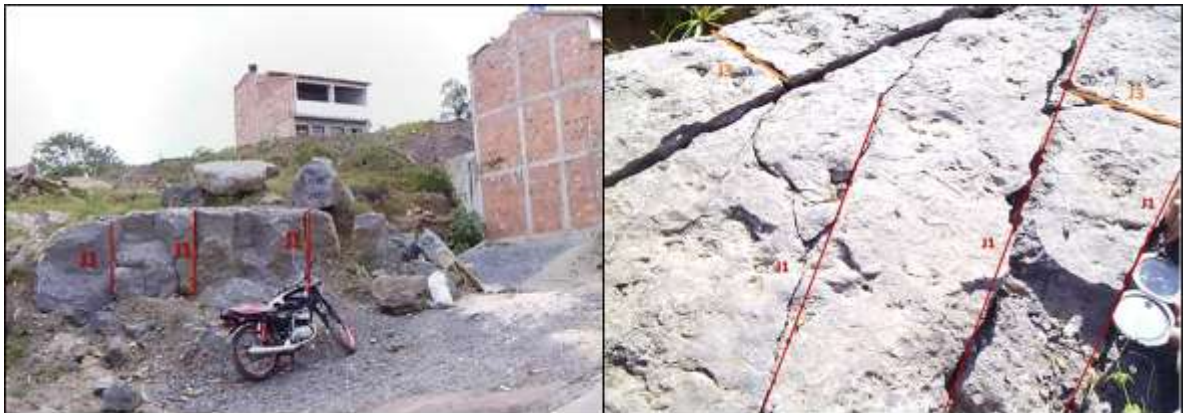
Figura 44. Familias de Diaclasas de las Calizas de la Formación Rosablanca

El fracturamiento presente en el macizo no es intenso y esto se evidencia en los espacios considerables entre sus fracturas. Este macizo presenta superficialmente susceptibilidad a procesos de disolución y erosión laminar.

En la Figura 56. Se observa a la izquierda afloramiento de las Calizas de la Formación Rosablanca al sur del casco urbano del municipio de Curití, a la derecha se observa una foto de detalle de los patrones de diaclasamiento de las Calizas de la Formación Rosablanca.

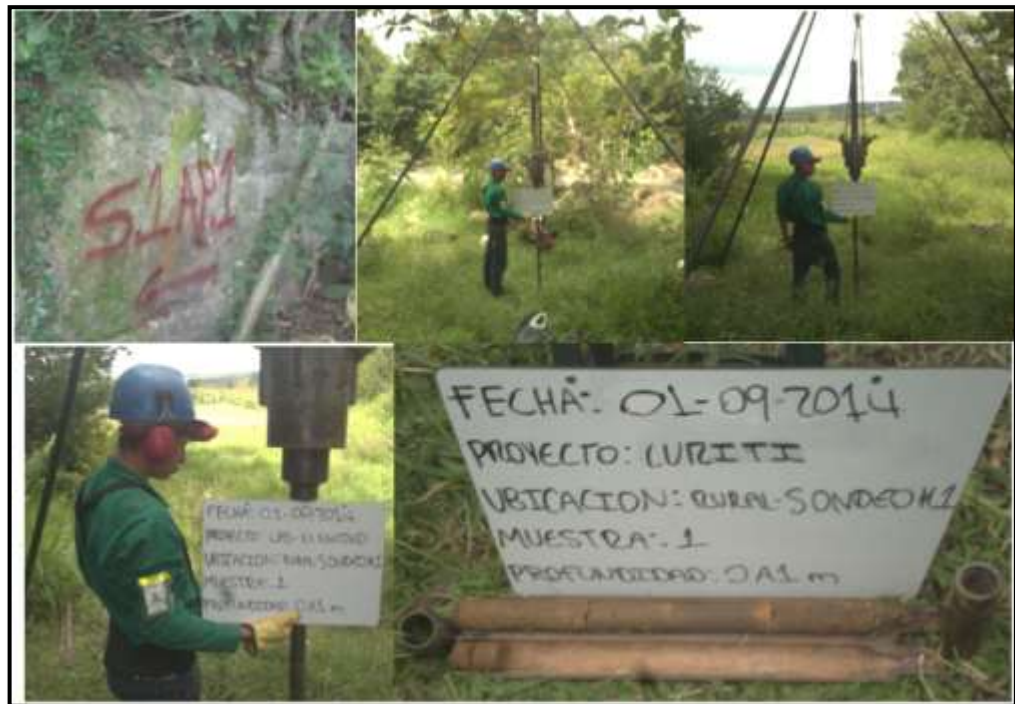
**Figura 52.** Registro fotográfico sondeo 1

de 6 metros o acuerdo a los rechazos obtenidos en el suelo, para posteriormente con las muestras de suelo recuperadas definir las características generales y los parámetros físico-mecánicos, mediante la realización de los ensayos de granulometría, humedad, peso específico y límites de consistencia.

A continuación se muestra un ejemplo del registro fotográfico y la tabla de los N del sondeo SPT #1. Las descripciones y los resultados en detalle de cada sondeo se encuentran en el anexo 1. Registro de perforación SPT y apiques del presente documento.

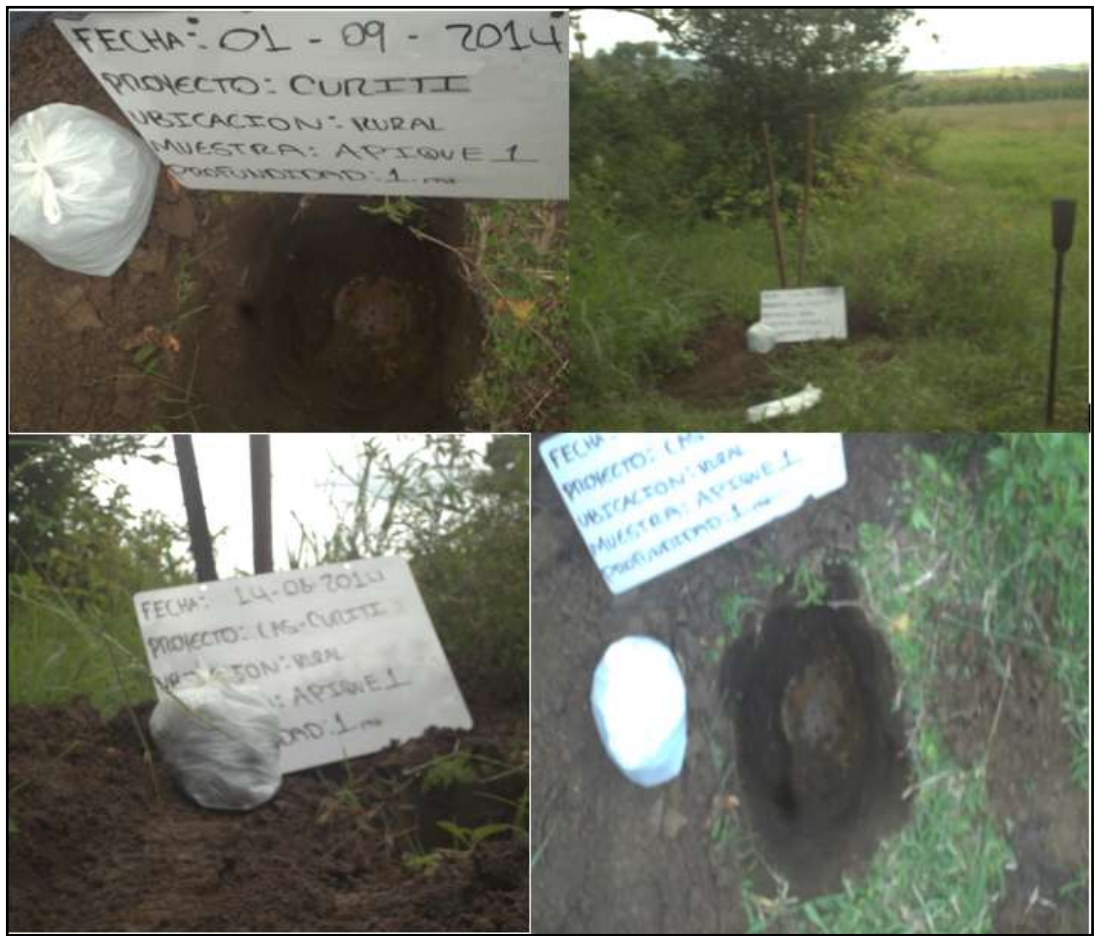
Figura 58. Toma de apiques municipio del Curití.

Para la toma de muestras de suelo inalterada se realizaron 61 apiques a profundidades promedio de 1.5 metros dispersados de manera estratégica sobre el casco urbano, perimetral del municipio de Encino y en áreas rurales del municipio, para posteriormente realizar el ensayo de corte directo con el fin de encontrar los parámetros geotécnicos del suelo (cohesión y fricción) que tienen como objetivo ser utilizados en los modelos de estabilidad. En la siguiente figura se muestra el registro fotográfico del apique 1, seguido de una descripción visual realizada en campo, la totalidad de apiques se presentan en el anexo registro de perforación SPT y apiques:
