Acompañamiento a la interventoría técnica realizada por ODMS ingeniería a los contratos de control y reducción de pérdidas adelantados por la empresa CENS en la zona rural de Gonzales, Cesar.

Trabajo de Grado para Optar al Título de Ingeniero electricista

Universidad Industrial de Santander

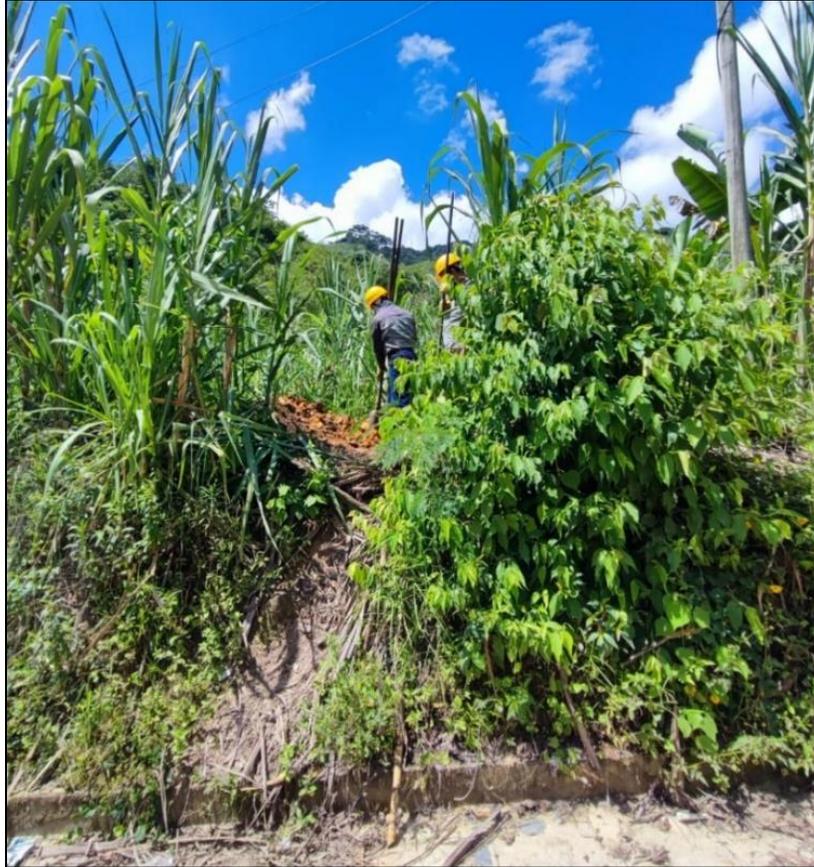
**Figura 6**

*Evidencias fotográficas de la adecuación del terreno para la hincada de postes.*

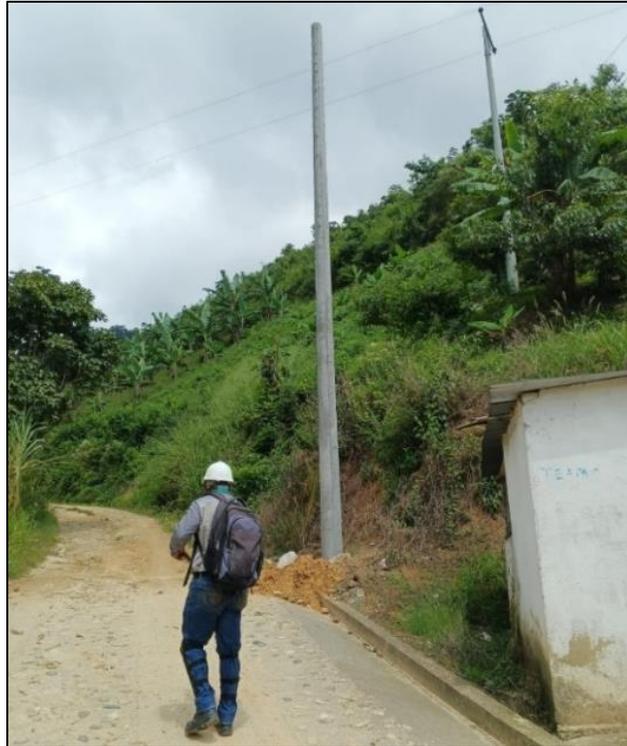
**Figura 7**

*Toma de evidencias fotográficas de la hincada de postes.*

Es importante resaltar que para las evidencias fotográficas es necesario una fotografía completa del apoyo y una de la información de este, para llevar a cabo la corroboración de las unidades constructivas en el proyecto, en este caso se realiza una foto de la lámina que presenta de fábrica cada poste, en dicha lámina se encuentran datos como el tamaño, el peso y la capacidad del apoyo.

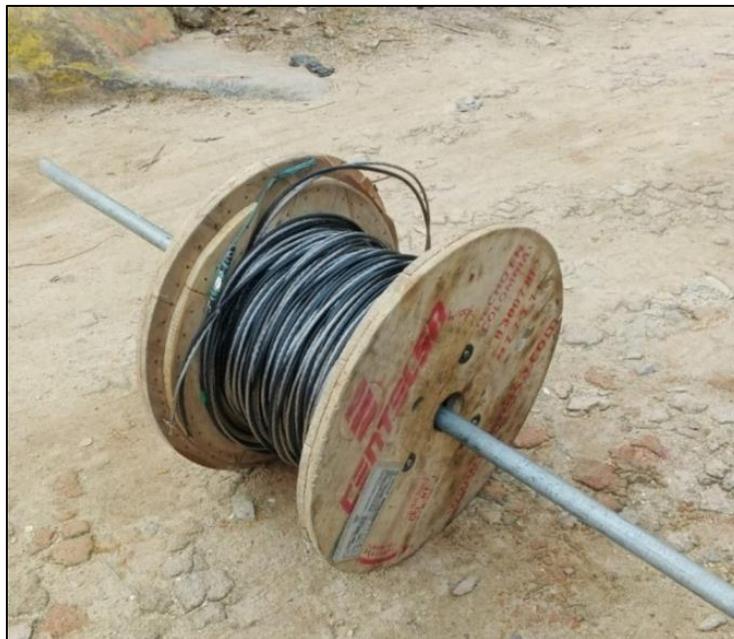
### **Figura 9**

*Red Trenzada de baja tensión.*

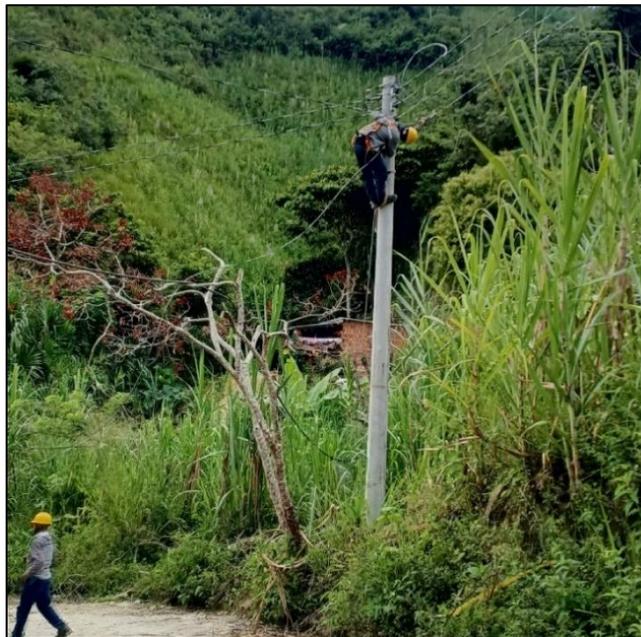
### **Figura 10**

*Evidencia fotográfica de las actividades de tendido de la red baja tensión.*

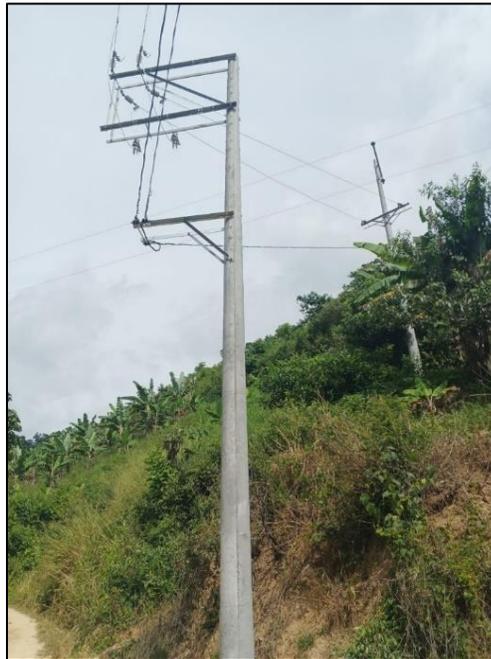
### **Figura 11**

*Evidencias fotográficas de las actividades de tendido de la red de media tensión.*

En este caso las distancias que deben tener entre las líneas de media y de baja tensión debe ser de 0,456 m según lo estipulado en el RETIE en la tabla 13.5, Adicionalmente se solicitó la instalación de crucetas para la red de baja tensión presente en la Figura 15 debido a que al pasar la línea a los puntos adicionales del circuito se presentaba podía presentar un cruce con la vegetación presente en el lugar.

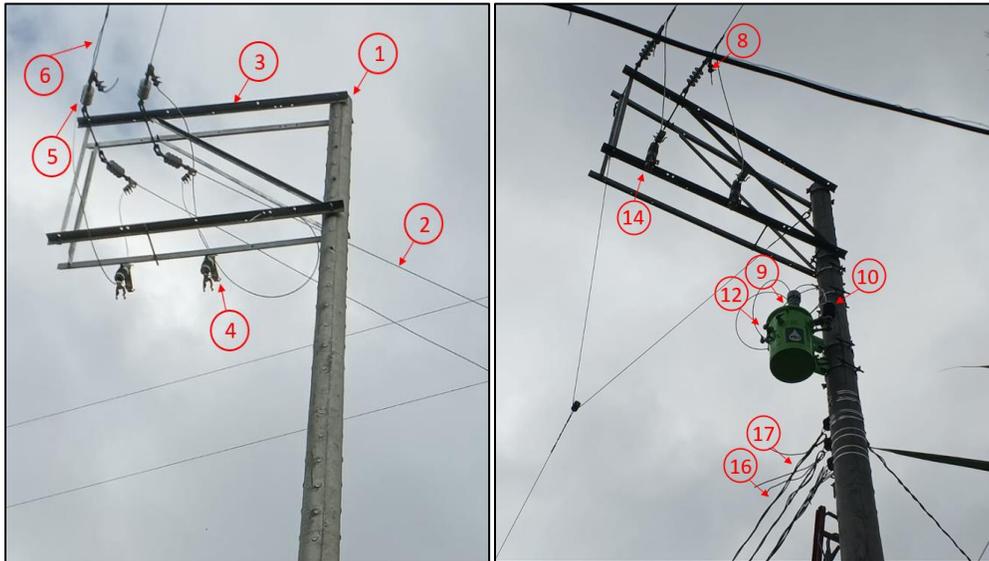
**Figura 13**

*Evidencia fotográfica de los materiales necesarios para la instanciación del transformador, apoyo 1 y 2.*

Luego se corroboró la estructura número dos en la cual se encuentra el transformador, debido a que en esta estructura se encuentran diferentes frentes como lo son las redes de media tensión, baja tensión y los dispositivos de medición, hay que tener particular cuidado con la instalación de esta, se tuvieron en cuenta las distancias mínimas que deben tener entre los diferentes niveles de tensión y luego se revisó el montaje para asegurar que tuvieran todos materiales que se muestra en la normativa CENS.

Cabe aclarar que en este caso no se encuentran presentes algunos de los materiales como lo son los estribos para operar en caliente, esto se debe a que en este caso al ser un proyecto de pérdidas se busca una conexión rápida del circuito para poder empezar a recuperar las pérdidas que se están generando al tener a tantos usuarios conectados ilegalmente, es por lo anterior que este tipo de material se dejan de lado y se procede a realizar un empalme entre los conductores para agilizar el proceso de instalación de la red, adicional a esto en este caso no se aprecia el

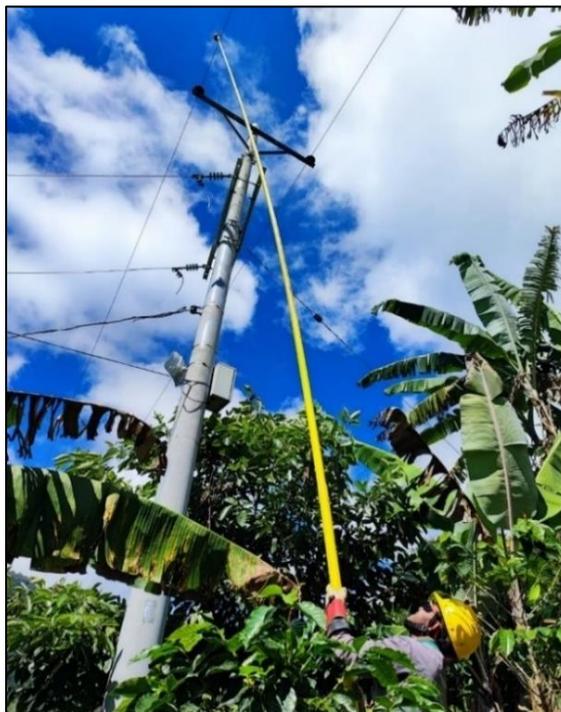
#### **Figura 14**

*Prueba de ausencia de corriente en terreno.*

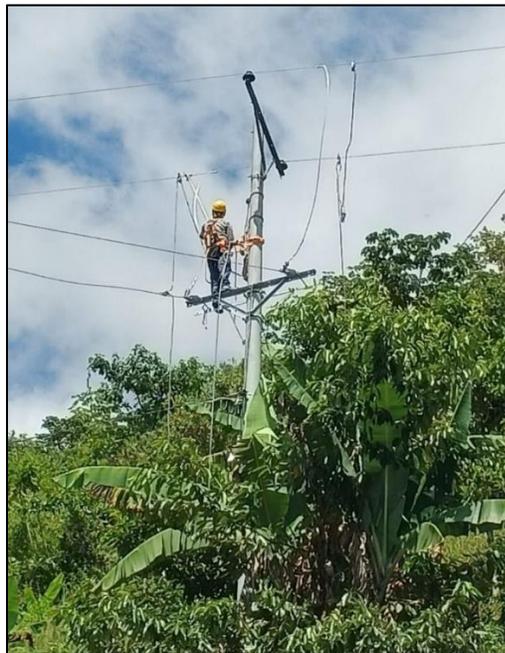
### Figura 15

Aterrizar todo el sistema a tierra.

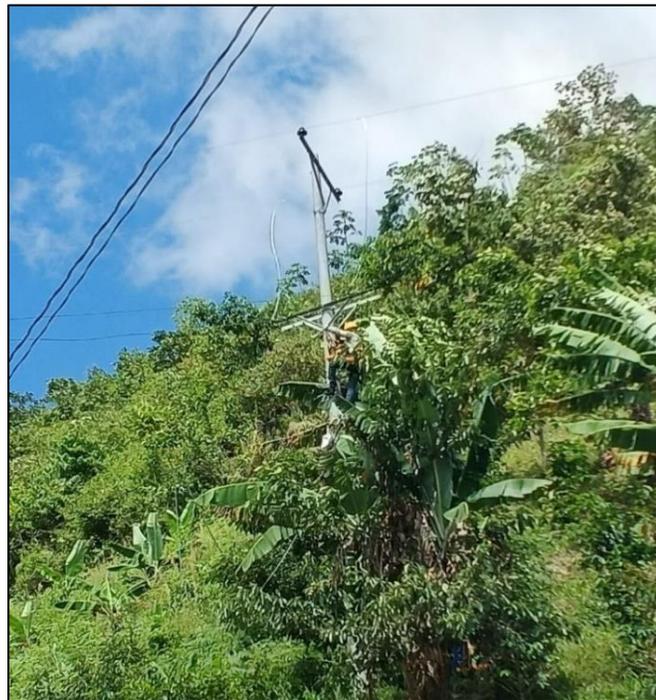
### **Figura 16**

Por último y luego de tener todas las consideraciones anteriores se procedió con el proceso de conexión en el cual se realizaron dos puentes estableciendo así la conexión total del circuito, en este caso se prestó particular atención a las distancias que debe haber entre los conductores para

*Realizar los puentes para la conexión.*

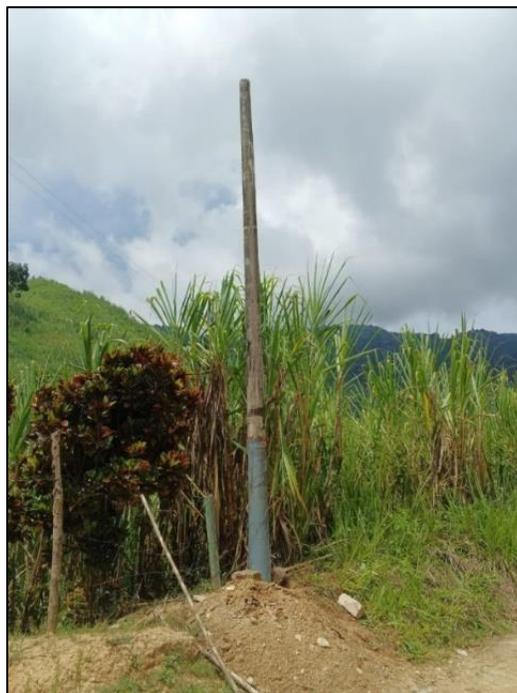
### **Figura 17**

Evidencias fotográficas de los apoyos reutilizados.

Es importante aclarar que para las evidencias solicitadas por la empresa en estos casos no es necesario registrar los datos del apoyo, esto debido a que se buscan postes con carga de ruptura

alta, pero se ingresan en el circuito como un poste de 510 kg, esto debido a que se busca asegurar de que el poste soporte solo una porción de su carga nominal para asegurar su estabilidad.

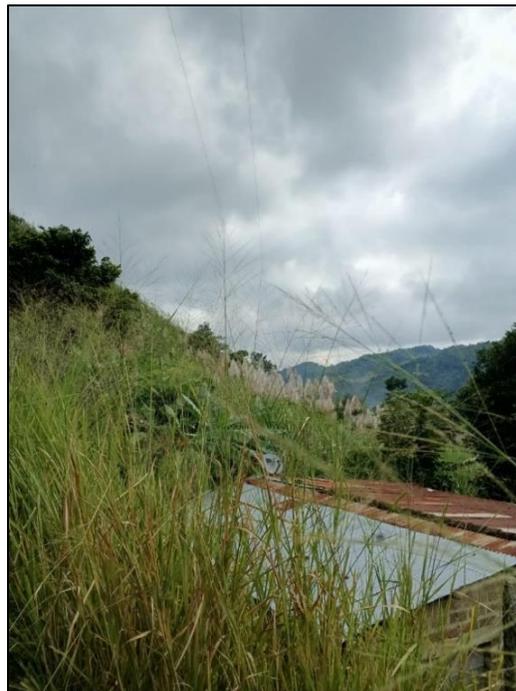
### **Figura 18**

Evidencias fotográficas de la desviación encontrada.

En estos casos se debe tener en cuenta la distancia vertical que es presentada por el RETIE que en este caso al ser una línea de media tensión de 13,2 kV la distancia vertical que se debe tener presente es de 3,8 m, a pesar de que la vivienda cumple con la distancia mínima se decide no

realizar la conexión del usuario debido a que se tiene en cuenta una posible proyección de la vivienda, esto debido a que si se decide expandir una segunda planta ya no se cumpliría con las distancias de seguridad.

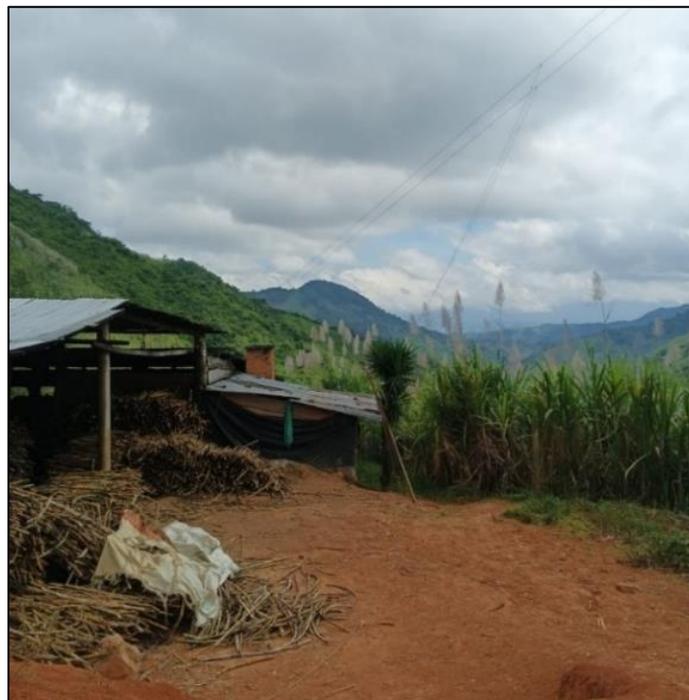
### **Figura 19**

*Evidencias de la conexión ilegal por parte del usuario.*

Debido a esto se acordó con el usuario que el contratista podría realizar las actividades de conexión de la línea, pero, sin embargo, el usuario debería suministrar el material para la segunda fase, luego de llegar a este acuerdo se procedió a realizar dichas actividades y a dismantelar la conexión ilegal presente en el terreno.

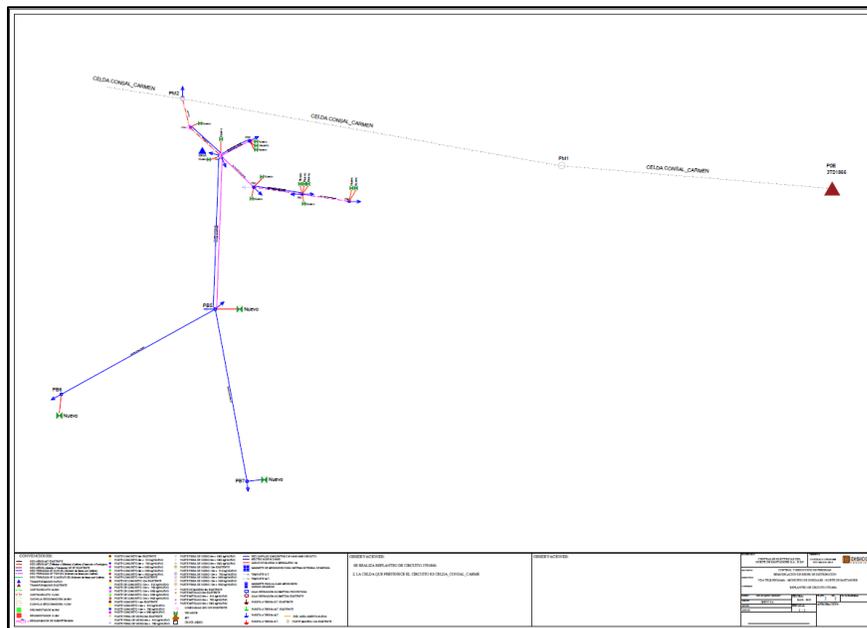
#### Figura 21

*Plano inicial del circuito 3T05479 Tequendama. Disico S.A(2023).*

El primer informe presentado por el contratista es el plano inicial del circuito, luego de verificar que dicho plano cuenta con toda la información requerida para ser avalado se procedió a corroborar las especificaciones técnicas que posee dicho plano.
