**EVALUACIÓN DE NUEVAS TECNOLOGÍAS INSTALADAS EN POZOS  
CRÍTICOS DEL CAMPO LCI PARA REDUCCIÓN DE FALLAS: TUBERÍA  
REVESTIDA, VARILLA CONTINUA Y HUECA, ROTADORES DE TUBERÍA Y  
VARILLA**

**UNIVERSIDAD INDUSTRIAL DE SANTANDER  
FACULTAD DE INGENIERÍAS FÍSICO-QUÍMICAS  
ESCUELA DE INGENIERÍA DE PETRÓLEOS  
ESPECIALIZACIÓN EN PRODUCCIÓN DE HIDROCARBUROS  
BUCARAMANGA**

**Monografía presentada como requisito para optar al título de  
ESPECIALISTA EN PRODUCCIÓN DE HIDROCARBUROS**

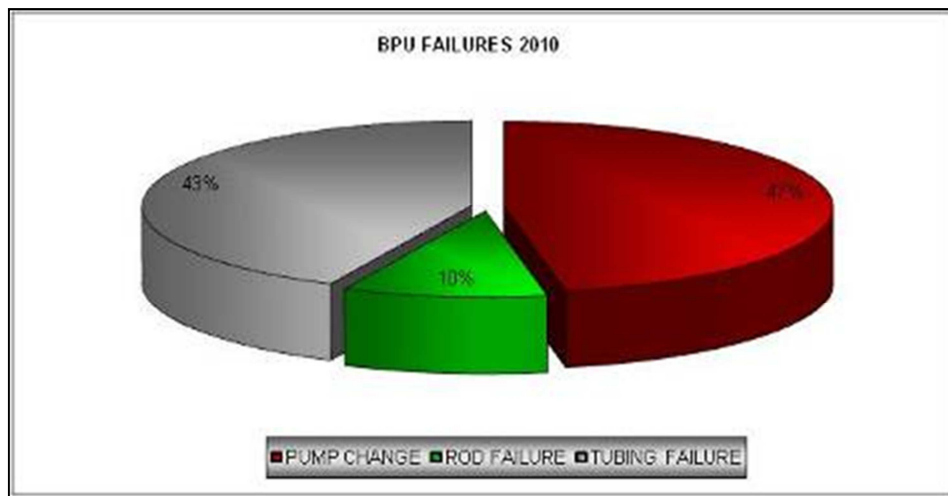
**Figura 10.** Distribución de fallas en el campo LCI para 2009 en BPU

A partir de estas graficas se puede identificar el incremento significativo de fallas por tubería en BPU y PCP del año 2008 al año 2009. Adicional a esto, se puede identificar que la falla por varilla en PCP durante esos dos años ha tenido un porcentaje importante en la distribución de fallas. Razones por las cuales las fallas mas criticas en el campo LCI son debidas a varillas y tubería, lo que lleva a migrar a elementos que permitan cuidar y aumentar el run life de estos componentes causantes del aumento de las fallas en el campo LCI

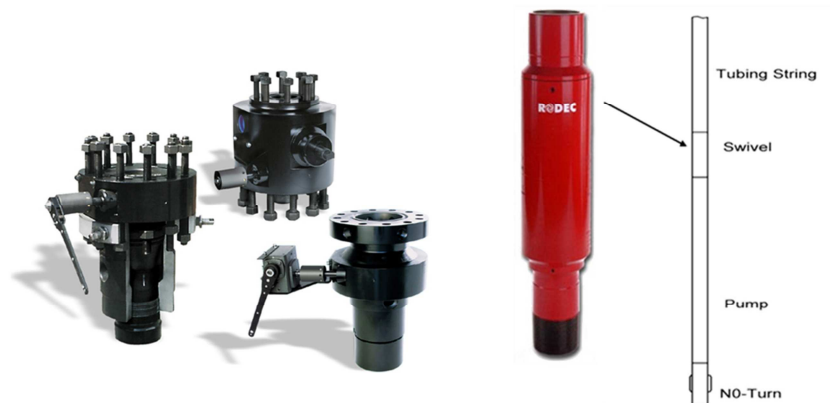
- Numerosos diseños - adaptable a todas las normar API de bridas y cabezales de pozo.
- Compatible con la tubería de producción hasta 4-1/2 pulgadas
- Múltiples opciones de disco
- Permanece en su lugar durante el Well Service.
- Se puede utilizar en combinación con guías de varilla para la prevención de un mayor desgaste

**Figura 12.** Fotografías de rotadores de tubería.

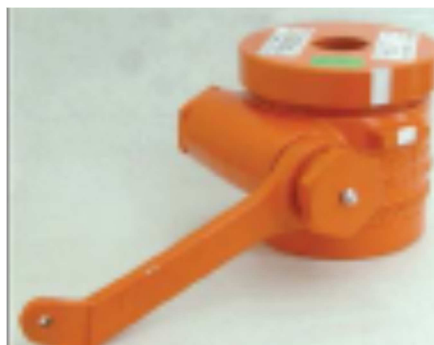
- Evita el desgaste desparejo de los componentes por debajo de la cabeza de pozo aumentando la vida útil de los mismos, aún con rozamiento severo.
- Ayuda a conseguir un desgaste parejo de las cuplas, bomba, empaquetaduras y centralizadores de varillas.
- Los rotadores permiten mantener el giro controlado de la sarta de varillas de bombeo y de la bomba de profundidad por medio del accionar de la viga de la unidad de bombeo.

**Figura 13.** Fotografías de rotadores de tubería.

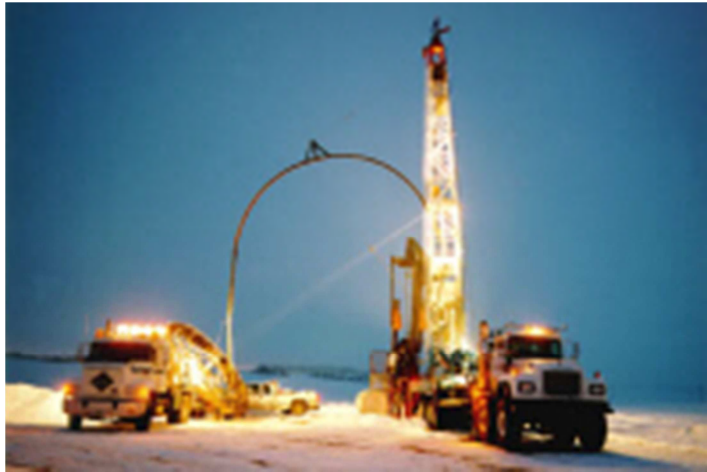
Sarta de varilla continua, es decir, sin conexiones a lo largo de la sarta. No tener conexiones implica que acaba con la posibilidad de generar fallas en el sistema de levantamiento artificial por desconexiones de varilla que tengan que ver con torque o con un mal procedimiento al momento corrida de la sarta Ver figura 11.

**Figura 15.** Fotografía de instalación de un sistema de varilla continúa.

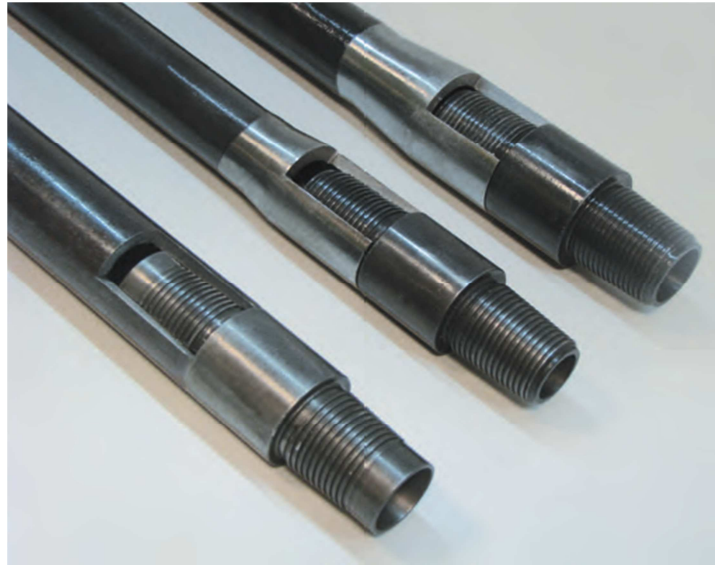
- Reduce la fricción entre varillas y tubing por el diseño de su unión flush. La fricción localizada en cuplas y tubing de las varillas de bombeo convencionales ocasiona importantes costos operativos debido a roturas en la tubería de producción. ya que se elimina el cambio brusco de geometría en las uniones de las varillas y eso permite una mejor distribución de las cargas de rozamiento.

**Figura 16.** Fotografía de varillas huecas.

Por otro lado las principales características de este sistema son: Unión external y near flush, mayor confiabilidad para sistemas de PCP, rosca cónica PCPRod® con diente trapezoidal de 8 hpp y conicidad diferenciada entre pin y box. unión con hombro de torque, posibilidad de inyectar diluyentes, inhibidores de corrosión u otros fluidos a través de una unión hueca, son fabricadas a partir de un tubo sin costura, laminado en caliente, de acero aleado de alta dureza con una resistencia a la tracción de 140.000 psi y además presenta la posibilidad de introducir sensores de temperatura y presión.

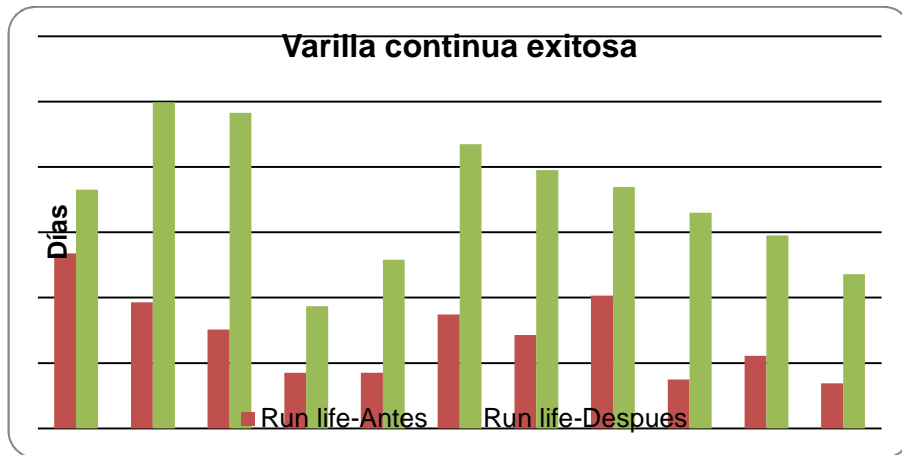
De otra parte, 11 pozos obtienen resultados excelentes superando el run life en promedio en 200 días por pozo antes de la instalación de la tubería revestida y sin presentar fallas posteriores a su instalación. A continuación se puede evidenciar en la grafica la información mencionada.

**Figura 24.** Casos con varilla continua exitosos

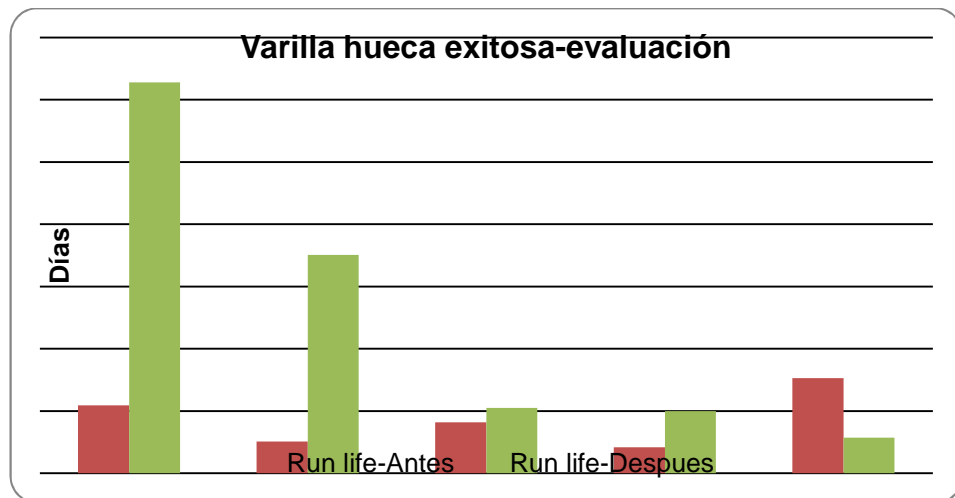
4 pozos obtienen resultados excelentes superando el run life en promedio en 220 días por pozo antes de la instalación de la varilla hueca y sin presentar fallas posteriores a su instalación. A continuación:

**Figura 26.** Casos de varilla hueca exitosa y en evaluación

1 de estos pozos aun se encuentra en evaluación debido a que no ha fallado pero no ha superado el run life que traía el pozo antes de la instalación de varilla hueca. Cabe mencionar que se ha corrido varilla hueca en optimizaciones y pozos nuevos, donde no se ha presentado fallas debido a este elemento.
