Análisis de Estabilidad de un Talud de Lutitas de la Formación Paja en el Municipio de Vélez,  
Santander

Trabajo de Grado para Optar al Título de Magíster en Geotecnia

Universidad Industrial de Santander

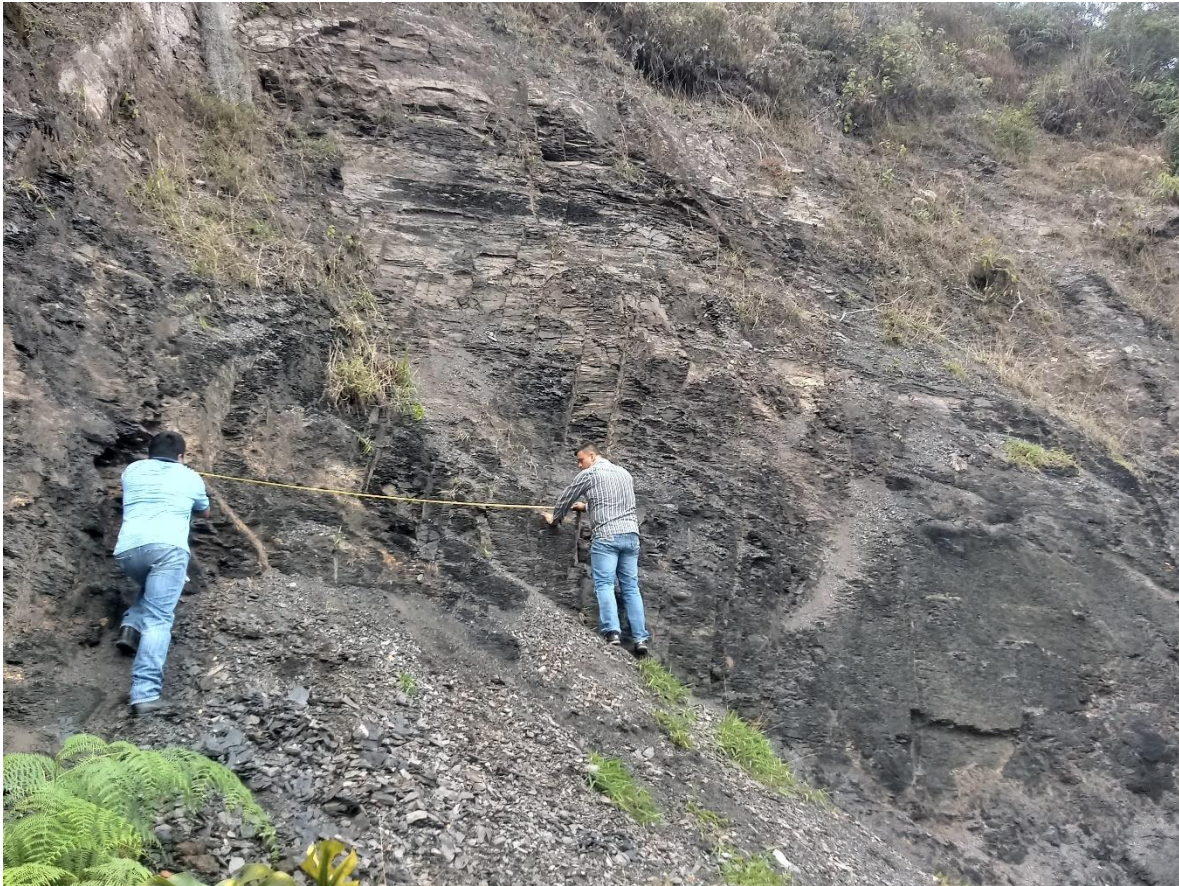
*Toma de datos del índice RQD en el talud*

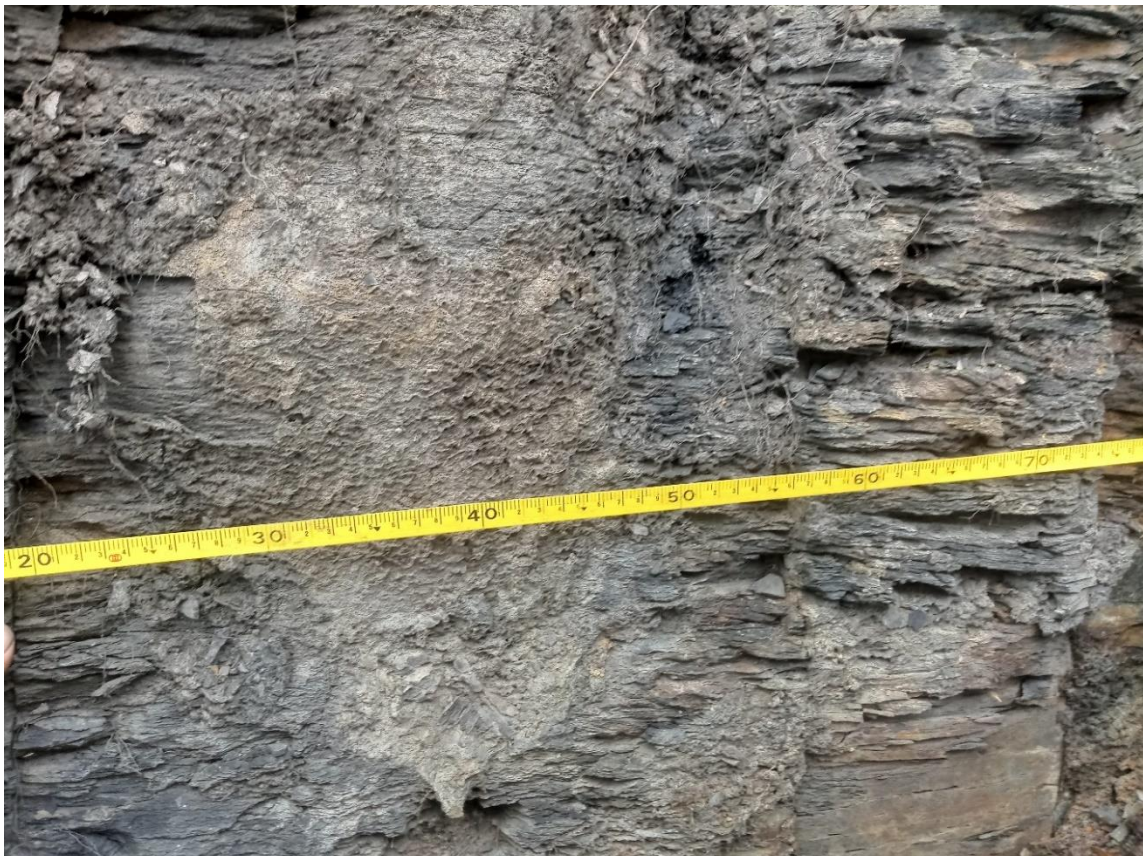
*Topa del espaciamiento en el talud con ayuda de una cinta métrica.*

El valor calculado del espaciamiento es de **38.1 cm**, este valor se calculado con la información de las medidas entre las diaclasas, el valor de la puntuación para el **RMR<sub>89</sub>** es de **10 puntos**.

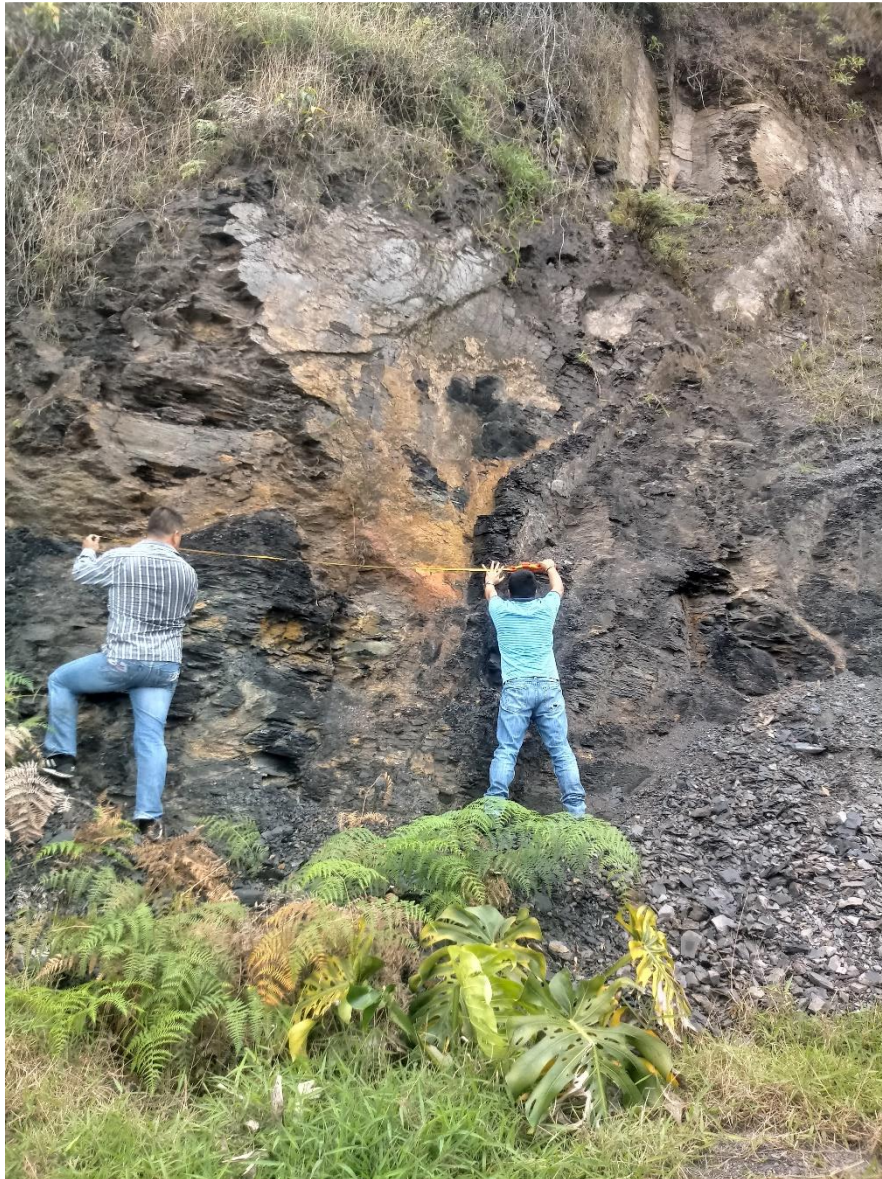
*Toma de la longitud de una diaclasa*

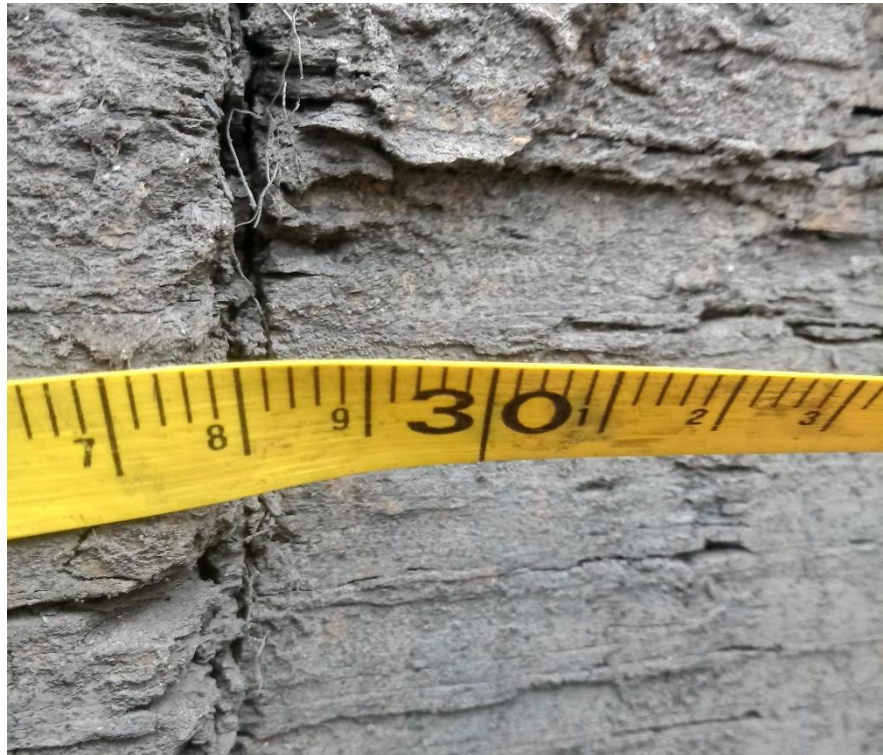
**Figura 15.***Medición de la abertura de la diaclasa*

Se midieron 42 diaclasas de diferentes familias y tomando las más representativas del afloramiento, se concluye que el valor medio de la abertura de las diaclasas es de 3.5 mm, clasificándola como moderadamente anchas, y esto genera una puntuación de **1 en clasificación del RMR<sub>89</sub>**. Es importante mencionar que las fracturas se cierran a la profundidad y esta propiedad puede cambiar en pocos centímetros.

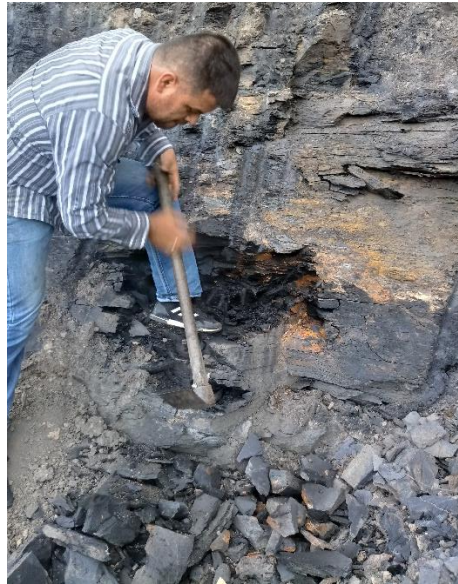
**Figura 17.**

De la visita que se realizó para la toma de datos del talud se pudieron extraer muestras para sacar cilindros en el laboratorio que cumplieran las normas estándar del análisis (ISRM 1978 y UNE 1990), dadas las características de fragilidad de la roca se optó por llevar suficientes muestras para poder utilizar una broca de diámetro adecuado. En la **figura 17** se observa cómo se realizó el muestreo en campo.

*Extracción de muestra para análisis en laboratorio*

La extracción de los bloques en campo se dificultó mucho por la fisilidad de la roca, esta es una característica muy común en las lutitas. Una vez se sacaron las muestras se llevaron al laboratorio para la extracción de los cilindros, este trabajo se dificultó mucho por las características de la roca, por lo cual se debieron sacar varias muestras y solo 5 muestras de 18 que se sacaron cumplieron las condiciones de trabajo. El método que permitió la extraer las muestras fue no utilizar agua durante el corte, lo cual demoró más realizar el corte y dificultó la visibilidad.

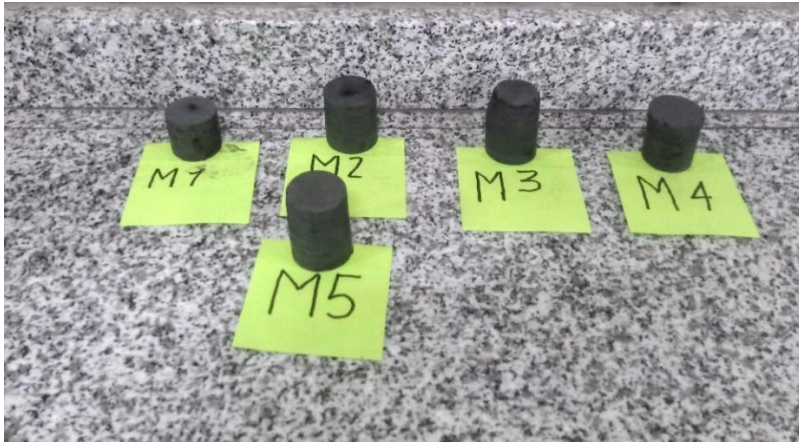
*Muestras para análisis de compresión simple.*

Para realizar el análisis de compresión simple se empleó un equipo de medición MTS de compresión simple, con el cual se tomaron datos de la fuerza cada 0.6 segundos.

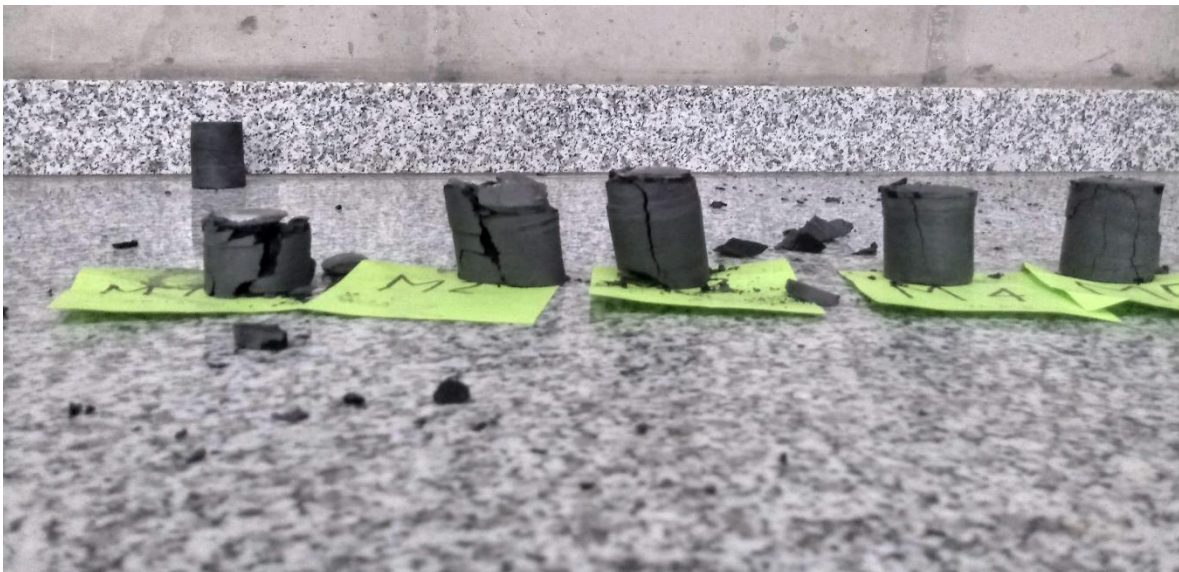
Después de realizar el análisis de compresión simple se analizaron los tipos de fallas que se generaron en las muestras, con el fin de determinar si estaban asociadas al ensayo o por alguna falla preexistentes en la muestra. En la figura 19 se presentan las probetas de las rocas falladas, donde se puede observar que las muestras fallaron perpendiculares a los planos donde se generaron los esfuerzos, indicando que los planos de falla fueron dictados por la mecánica de la prueba, mas no por fallas preexistentes.

*Muestras falladas después de realizar la prueba de compresión simple en laboratorio.*

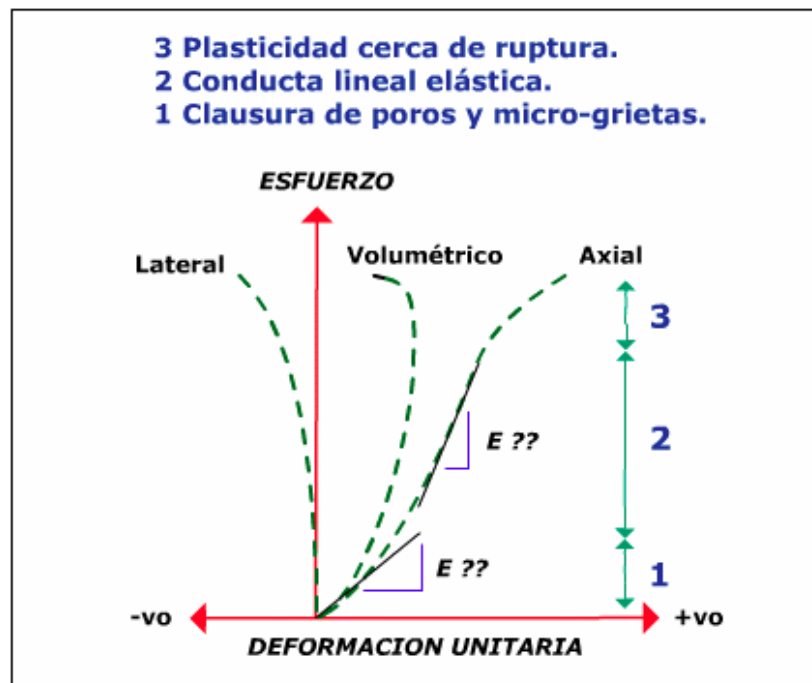
De la información de las muestras obtenidas del laboratorio se realizaron las gráficas de tensión-deformación. En estas gráficas se puede determinar tres (3) zonas, las cuales son: plasticidad cerca de ruptura, conducta línea elástica y clausura de poros y micro-grietas; en la figura 21 se puede identificar estas zonas

*Relación de deformación axial unitaria-esfuerzo*
