**ESTUDIO DE ATAQUES SELECTIVOS PARA LA IDENTIFICACIÓN DE
CARBUROS EN EL ACERO 2.25 CR- 1MO ENVEJECIDO EN SERVICIO Y
ARTIFICIALMENTE POR MEDIO DE METALOGRAFÍA ÓPTICA”**

**UNIVERSIDAD INDUSTRIAL DE SANTANDER
FACULTAD DE INGENIERÍAS FÍSICO-QUÍMICAS
ESCUELA DE INGENIERÍA METALÚRGICA
BUCARAMANGA
2012**

**Trabajo de Grado para optar al título de
Ingeniero metalúrgico y ciencia de materiales**

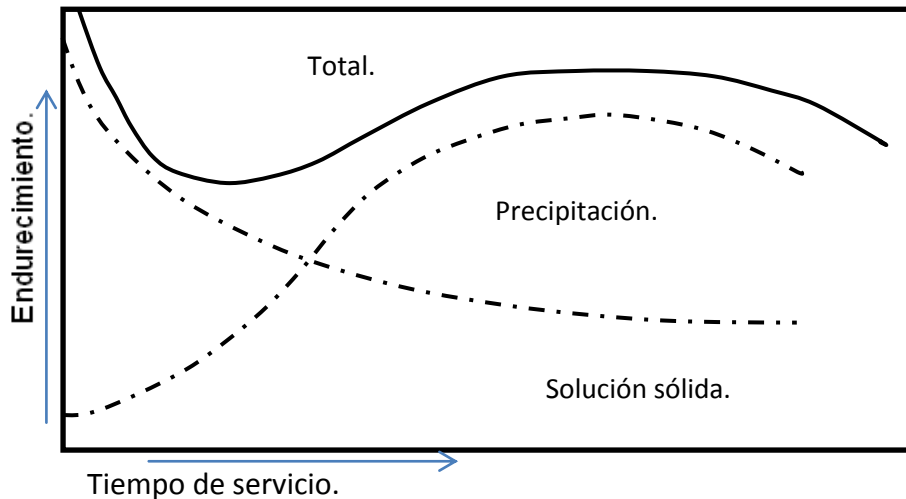
Figura 2: Variación de la resistencia a la fluencia a 550 °C de un acero Cr-Mo normalizado. (ASM METALS HANDBOOK, 1990). [3].

De estructura hexagonal compacta, este carburo rico en Mo, es el responsable de la pérdida de la resistencia a la fluencia como se observa en la figura 2, en donde el endurecimiento por solución sólida disminuye a medida que el contenido de Mo que inicialmente se encontraba en la matriz precipita en formar de carburos mas estables pero menos resistentes. Nuclea en forma circular, cuando su forma es levemente globular esta ubicado en el contorno de grano y cuando aparece globular esta ubicado en el interior del grano. [17]. Los elementos como el Cr y el V poseen gran solubilidad en el M_2C con la exposición a temperaturas elevadas durante el envejecimiento, el M_2C pierde su estabilidad termodinámica y se enriquece de otros elementos presentes en la matriz ferrítica y su composición química evoluciona para formar carburos más estables tipo M_6C . [19].

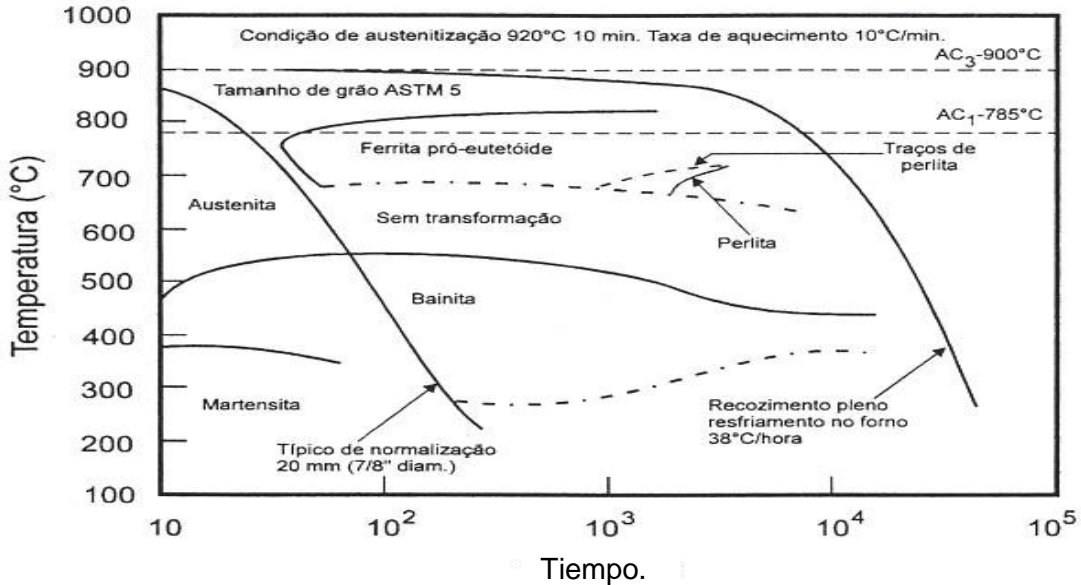
Figura 4: diagrama de enfriamiento continuo (CCT) del acero 2.25 Cr-1Mo. Adaptado de [3].

De acuerdo con el diagrama de enfriamiento continuo del acero 2.25 Cr – 1Mo, existe un amplio rango de microestructuras que pueden ser obtenidas modificando la velocidad de enfriamiento partiendo de la temperatura de austenización.

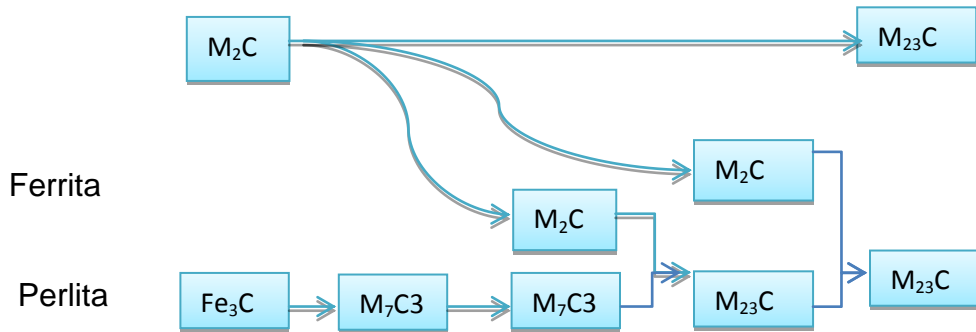
Figura 7: evolución de los precipitados según Yang. Adaptado de [29].

Yang [29]. Investigó los cambio microestructurales de un acero 2.25Cr-1Mo envejecidos es servicio durante 5 a 18 años a una temperatura de 542°C con una presión interna de 17.4 MPa estableció la siguiente evolución de los carburos en áreas perlítica y ferrítica:

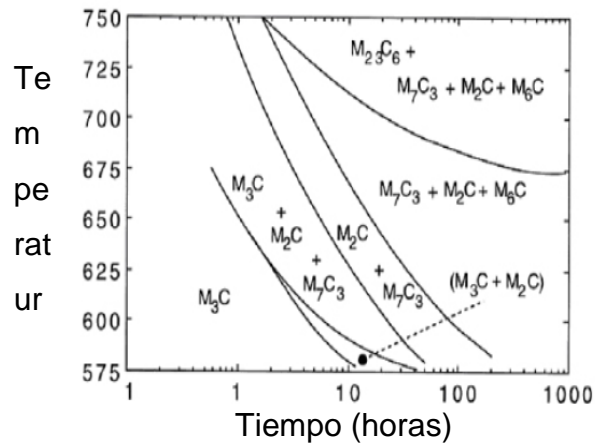
Figura 8: diagrama isotérmico de la secuencia de la precipitación de los carburos de un acero 2.25Cr-1Mo. Adaptado de Bhadeshia [30].

Bhadeshia [30], divide los carburos existentes durante largos tiempos de envejecimiento de un acero 2.25Cr-1Mo. Se observa que los autores tienen en común el mismo hecho de que el precipitado M_6C aparece solo en tiempos equivalentes al final de la vida operativa del material y no se presenta en tiempos cortos, lo cual es muy importante cuando se quiere evaluar la integridad de un equipo expuesto a altas temperaturas.

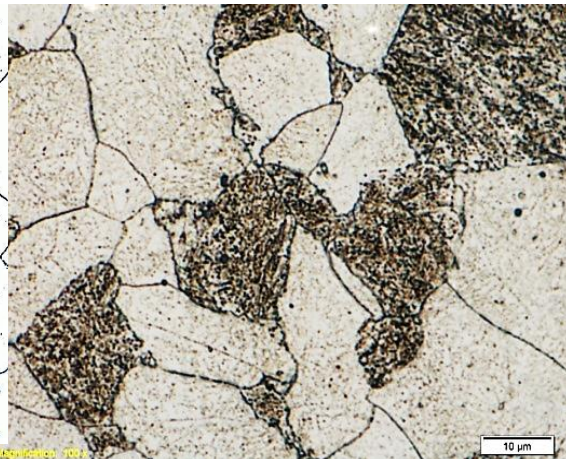
Figura 12: Ferrita, Perlita y bainita. Nital 2%. 2000x

El material se recibió con una microestructura compuesta con ferrita y perlita (figura 11), por lo cual se realizo un tratamiento térmico de normalizado y revenido para obtener Bainita y Ferrita. Una vez realizado el tratamiento térmico se atacó la muestra con Nital al 2% durante 120 segundos. La microestructuras se observan en las figuras 11 y 12.

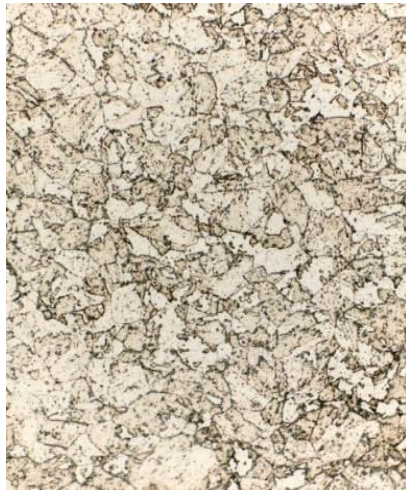
A: Material Nuevo

Figura 16: Evolución microestructural del acero ASTM 335 A Grado 22 sometido a un tratamiento térmico de envejecimiento a 600°C. Nital 2%. 2000x.

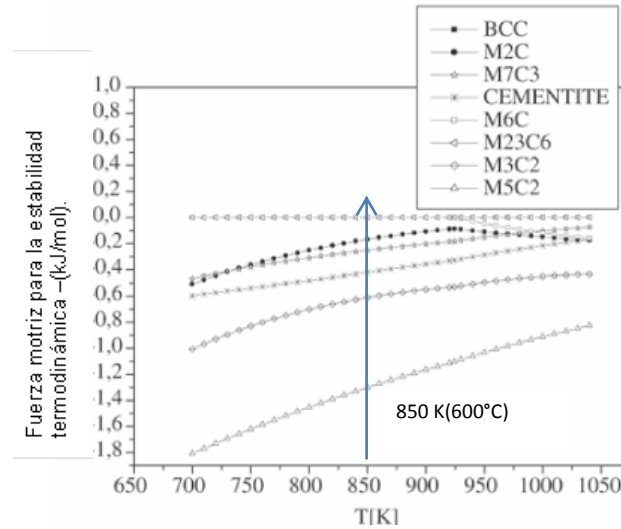
Figura 47: fuerza motriz para la estabilidad de los carburos presentes en un acero 2.25Cr -1Mo. Adaptado de [31].
