Al borde del abismo: Una historia sobre la erosión, el desarrollo urbano y el riesgo de desastres por movimientos en masa en Bucaramanga (1953-1965).

Dayana Michell Barbosa Torres y Pablo Hernán Gómez Gómez

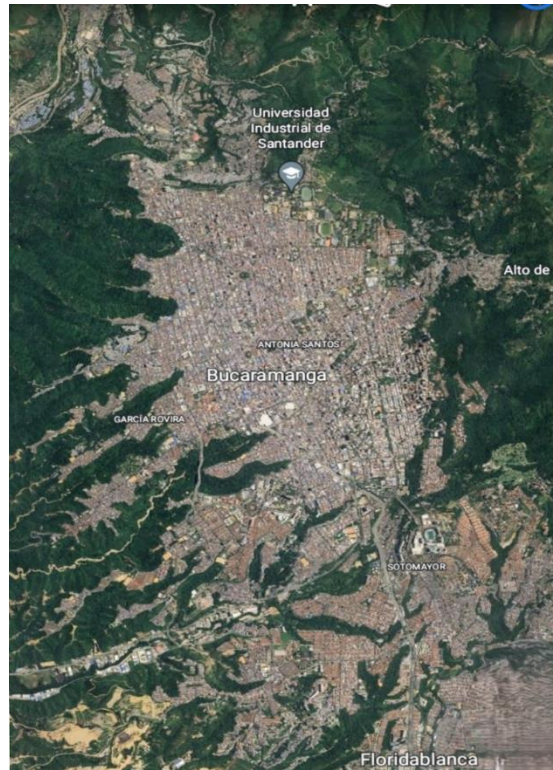
Figura 1: Ciudades de Colombia. (4 de octubre de 2023) Imagen satelital de la ubicación geográfica de Bucaramanga. Imagen adjunta - Actualización de estado. Facebook.
https://www.facebook.com/photo.php?fbid=824562519456635&id=100057086844769&set=a.119450586634502&locale=bg_BG

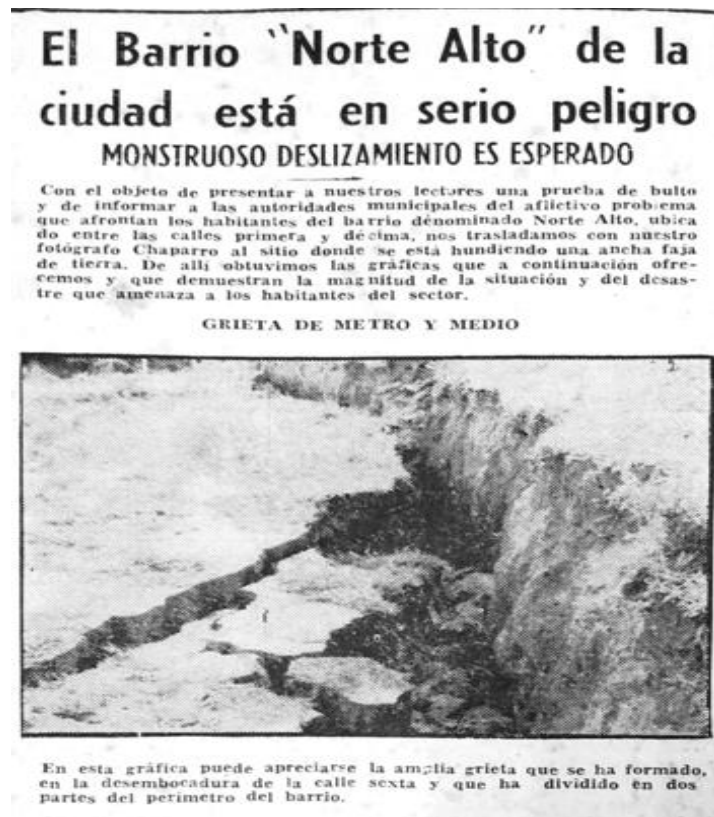
Figura 10: Grieta formada por la erosión en el barrio Norte Alto (V,L. 30-06-1954, P.2).

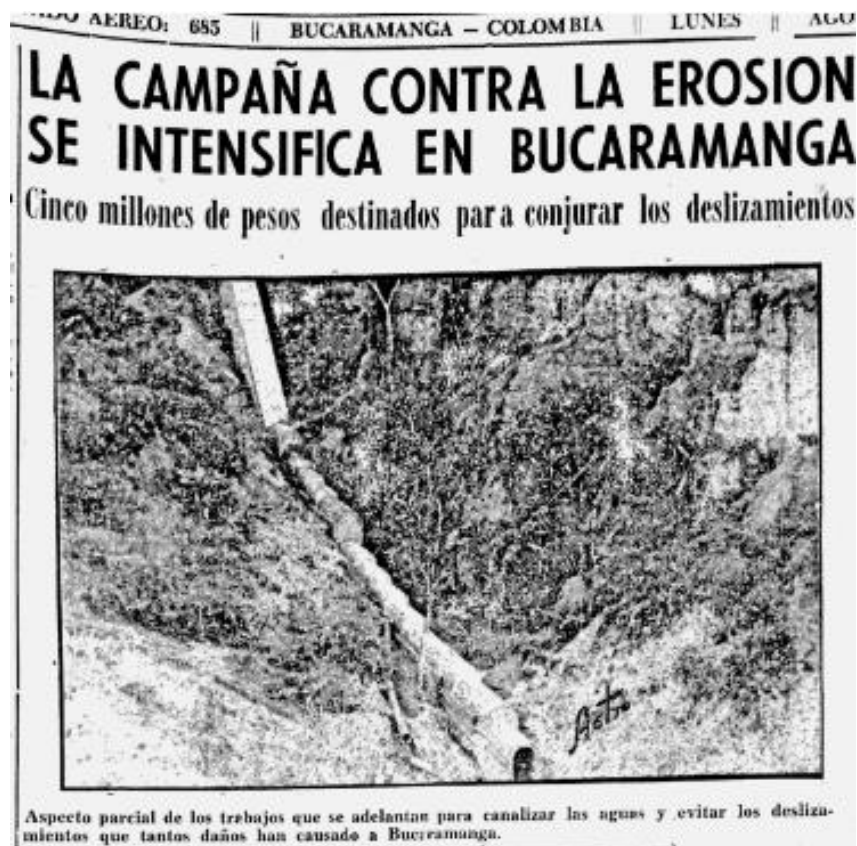
Figura 12: Trabajos de canalización (V,L. 20-07-1956. P.1)

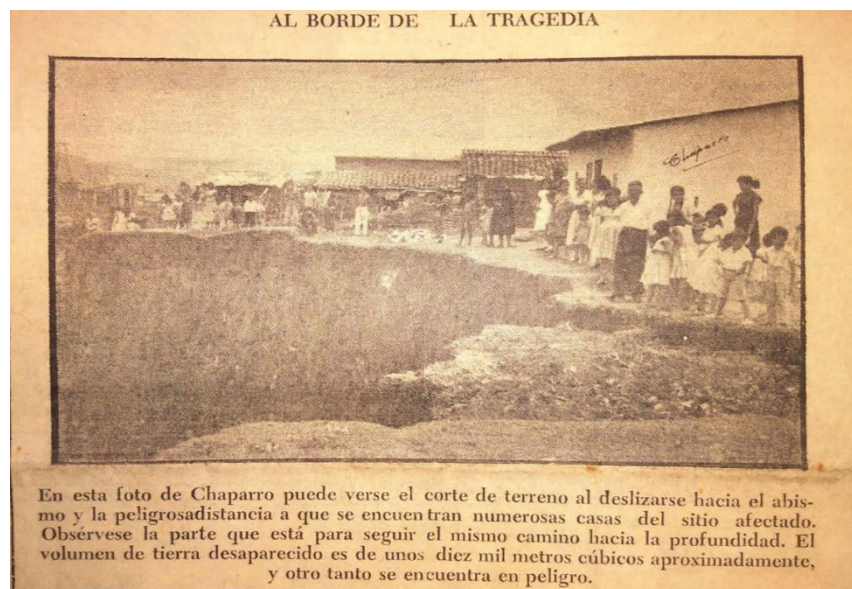
Figura 19: Fotografía de (Chaparro), movimiento en masa en el barrio Chapinero (V.L. 28-04-1959, P1.)

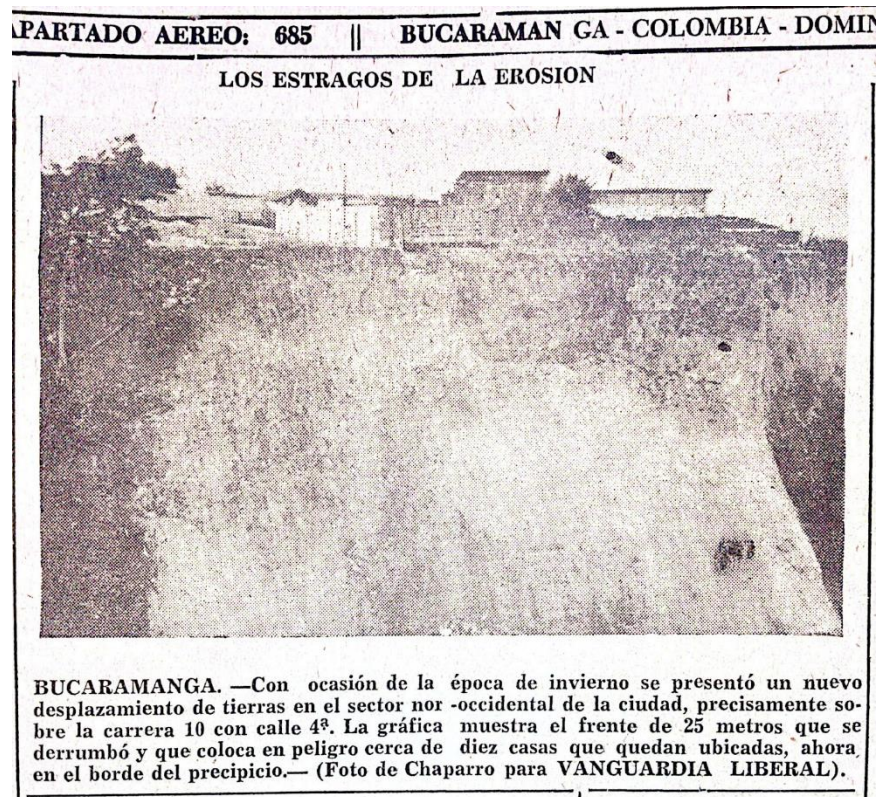
Figura 23: Fotografía de (Chaparro), movimiento en masa en la carrera 10 con calle 4a (V.L.18-12-1960. P.1)

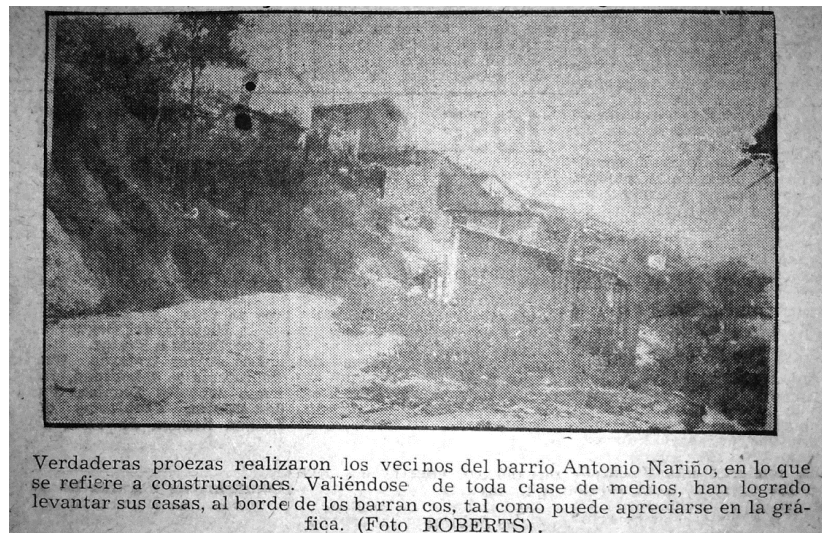
Figura 26: Fotografía de (Roberts), construcciones informales en el barrio Antonio Nariño. (V.L, 05-02-1961, P.7).

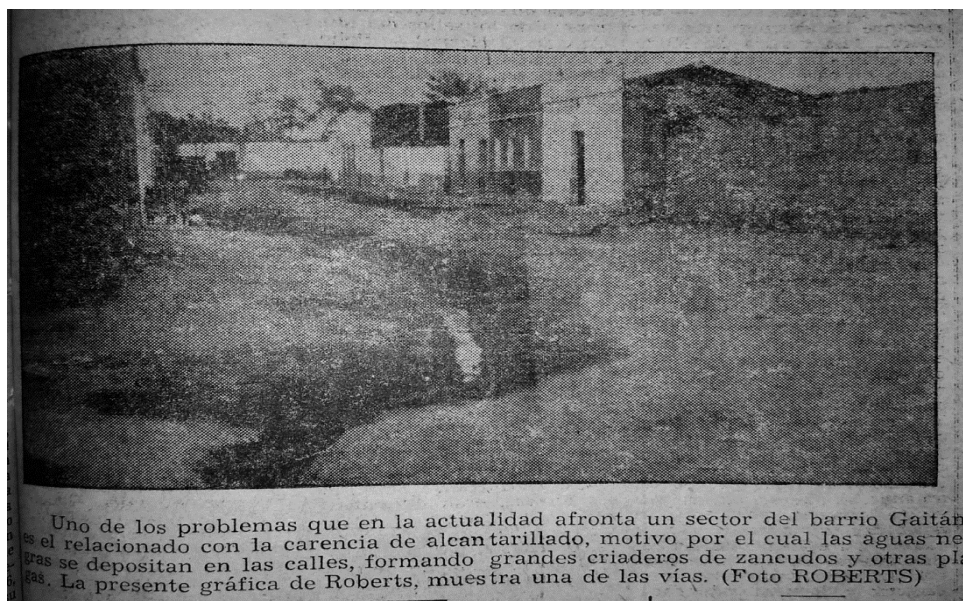
Figura 27: Fotografía de (Roberts), falta del alcantarillado en barrio Gaitán (V.L, 16-02-1961, P.5).

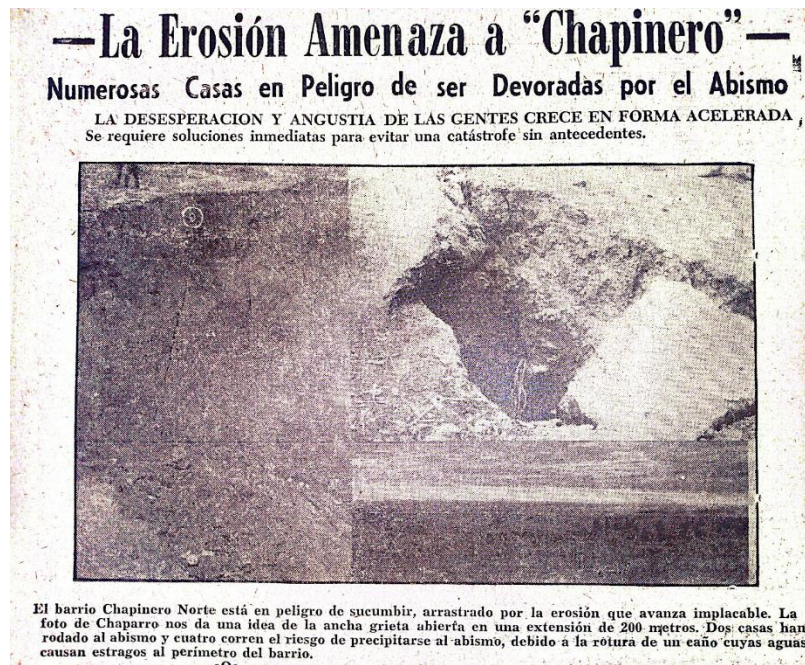
Figura 29: Fotografía de (Chaparro), La erosión amenaza: Riesgo de movimientos en masa en el barrio Chapinero Norte. (V.L, 09-03-1961, P.8)

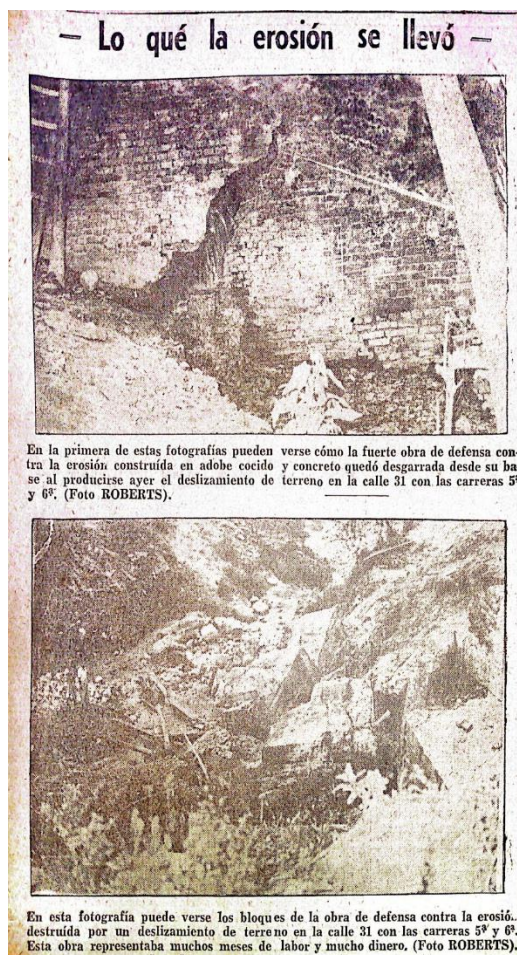
Figura 39: Fotografías de (Roberts), obra de defensa contra la erosión destruida en la calle 31 con carrera 5a y 6a. (V.L, 10-03-1962 P.12).

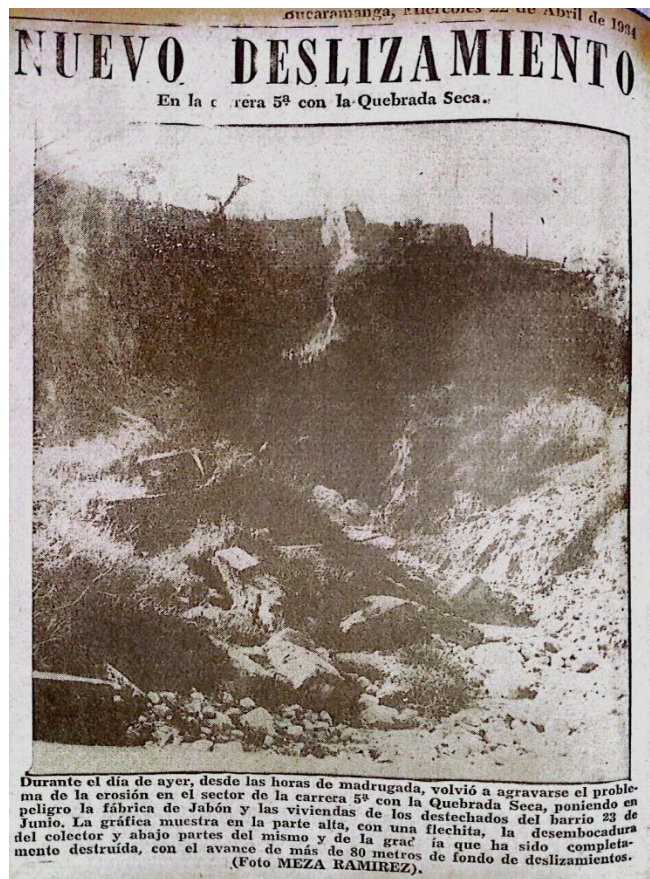
Figura 45: Fotografía (Meza Ramirez), movimiento en masa en la carrera 5a con Quebrada Seca. (V.L, 22-04-1964, P.8).
