**DIAGNÓSTICO PARA LA IMPLEMENTACIÓN DE SISTEMAS DE MOVILIDAD,
DIRIGIDO A PERSONAS EN CONDICIÓN DE DISCAPACIDAD FÍSICA-
MOTORA EN LUGARES DE CONCENTRACIÓN MASIVA ESTUDIANTIL EN EL
CAMPUS CENTRAL DE LA UNIVERSIDAD INDUSTRIAL DE SANTANDER**

**UNIVERSIDAD INDUSTRIAL DE SANTANDER
FACULTAD DE INGENIERÍAS FÍSICO-MECÁNICAS
ESCUELA DE INGENIERÍA CIVIL
BUCARAMANGA**

**Trabajo de Grado para optar al título de
Ingeniero Civil**

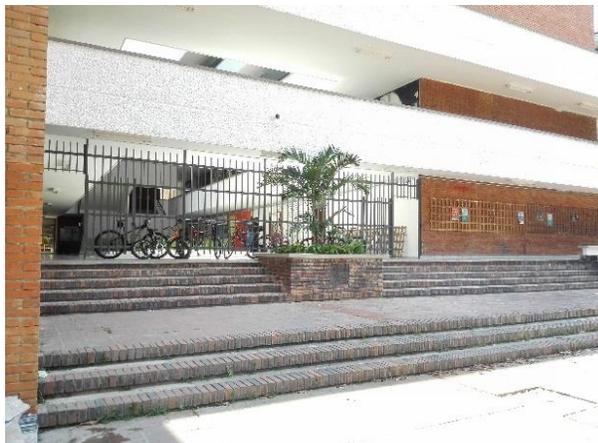
Figura 2. Edificio Camilo Torres

Este edificio posee cuatro plantas. Construido en 1947. En el proceso de formación se atiende la demanda de servicios de ciclo básico y los requerimientos propios de pregrado y posgrado. En el proceso de extensión se atienden los requerimientos de semilleros, diplomados, cursos de adelanto de materias entre otros. Cuenta con 31 aulas de clase, 4 salas de cómputo y 1 auditorio [5].

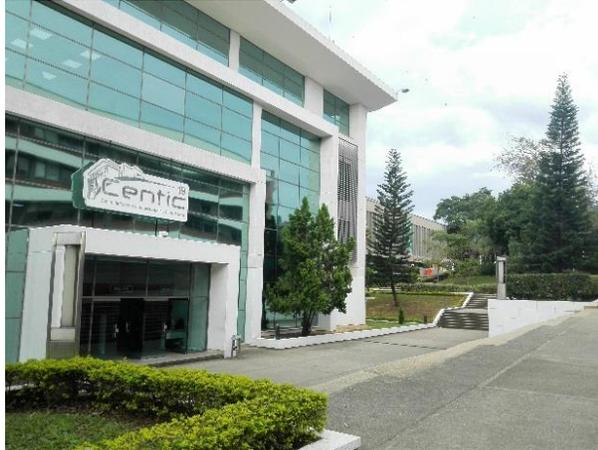
Figura 3. Centro de Tecnologías de Información y Comunicación – CENTIC

Son usuarios de los servicios del CENTIC los estudiantes de grado, posgrado y de los programas del Instituto de educación a distancia, los docentes (planta y cátedra) y el personal administrativo que tenga contrato laboral o de prestación de servicios vigente. La estructura cuenta con 4 pisos.

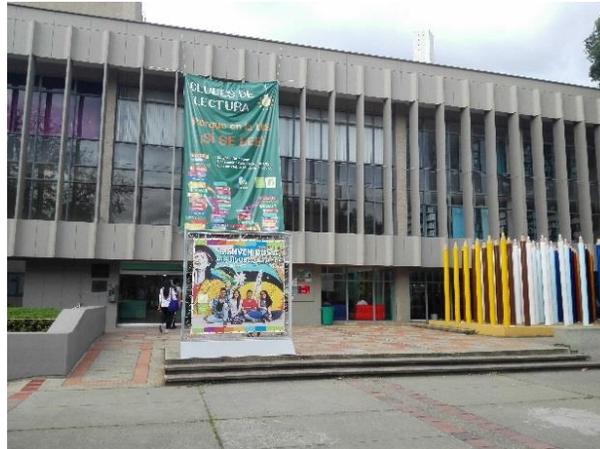
Figura 4. Biblioteca Central UIS

La Biblioteca está conformada por 5 pisos con instalaciones modernas y está centralmente localizada, permitiendo el fácil acceso desde las zonas académicas, investigativas y administrativas de la Universidad. Según el último conteo realizado por el departamento de planeación llamado “UIS en Cifras”, correspondiente al año del 2014, el promedio de atención a usuarios diarios era de 4.352 y la utilización de esta para puesto de trabajo y/o lectura de 1.184 estudiantes/día [7].

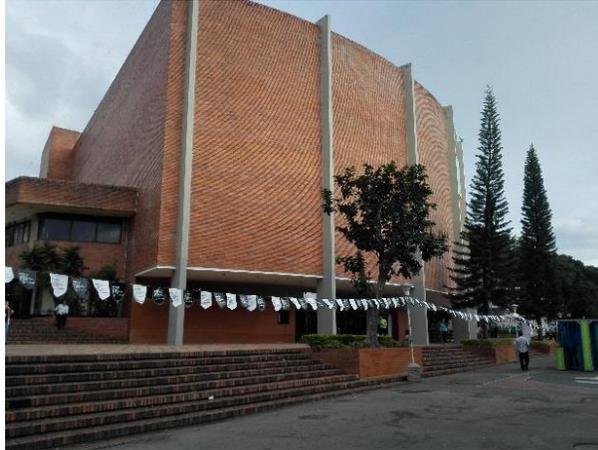
Figura 6. . Auditorio Luis A. Calvo

El Auditorio Luis A. Calvo es el máximo recinto académico y cultural de la universidad y del departamento de Santander. Tiene capacidad para 989 espectadores y fue construido con el fin de facilitar la realización de actividades culturales de calidad y en forma continua, como parte de la función de educar que tiene a su cargo la Universidad, para con la comunidad universitaria y la ciudadanía en general, sirviendo como espacio de divulgación para el arte y la academia. El Auditorio cuenta con dos niveles (Platea y Balcón), fue diseñado como auditorio múltiple con excelentes especificaciones acústicas y acondicionamiento técnico. Adicionalmente de las condiciones de seguridad.
