**ESTUDIO DE SOLUCIONES PARA DISMINUIR LA VULNERABILIDAD DE
TALUDES EN VÍAS RURALES. CASO DE ESTUDIO: VÍA CHARALÁ –
COROMORO**

**UNIVERSIDAD INDUSTRIAL DE SANTANDER
FACULTAD DE INGENIERIAS FISICO-MECANICAS
ESCUELA DE INGENIERIA CIVIL
BUCARAMANGA**

Trabajo de grado para optar el título de Ingeniero Civil

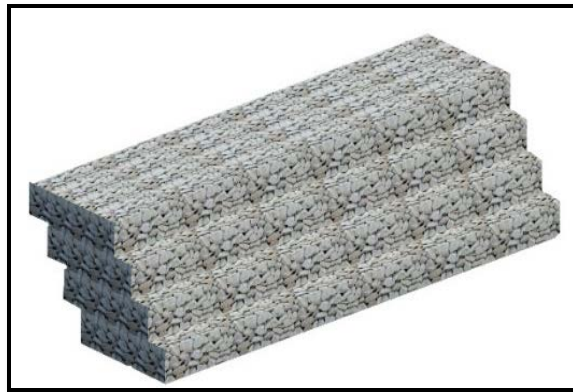
Figura 2. Ejemplo Muro de contención en gaviones modelado en el software Revit 2014.

- Alta resistencia al empuje del terreno sobre el muro de contención, estando calculados como estructura monolítica a gravedad de gaviones.

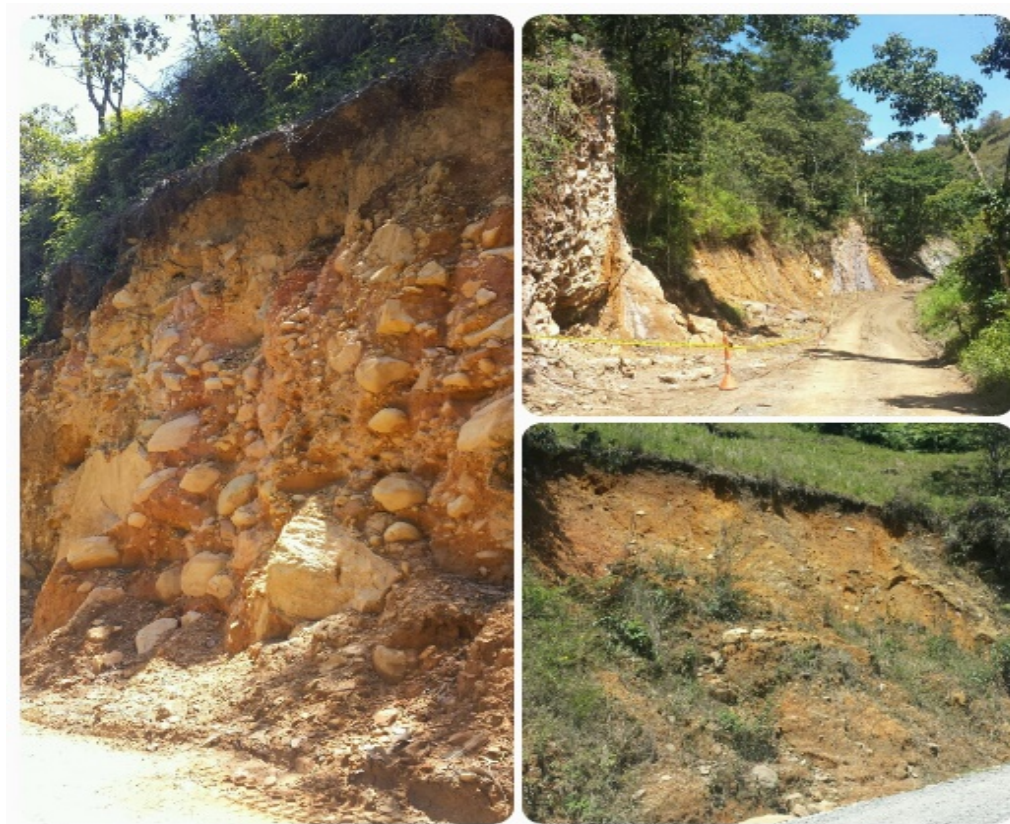
Figura 7. Recorrido de observación de problemas de estabilidad.

Durante el reconocimiento de campo, se realizó una observación detallada, así como un registro fotográfico de los sitios considerados como críticos (socavamientos, derrumbes, deslizamientos) y que tenían una posible influencia sobre la integridad de la vía. Algunos de ellos se presentan en la figura 7.

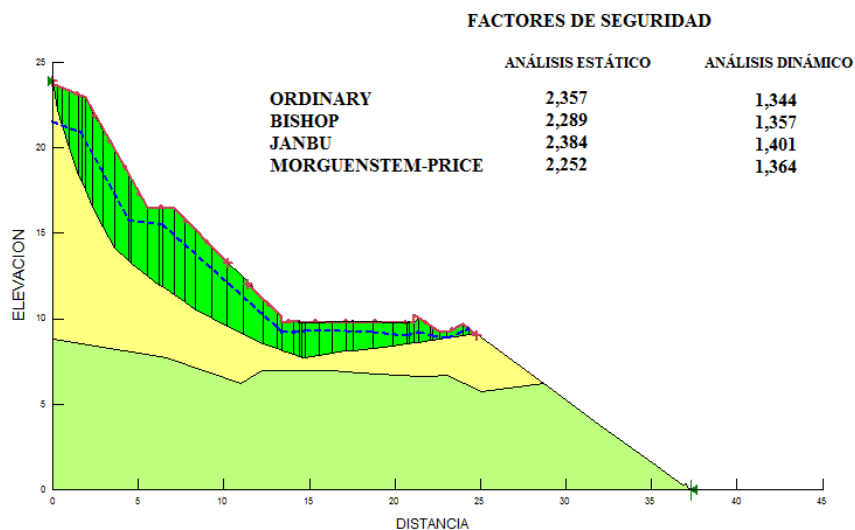
Figura 15. Resultados obtenidos de Geo-Slope (F.S.) para el perfil K13+440 por el método de abatimiento del talud por medio de corte.

Los valores de factor de seguridad obtenidos para cada perfil, fueron satisfactorios según los métodos de análisis utilizados. En la figura 15 se muestra el perfil representativo.

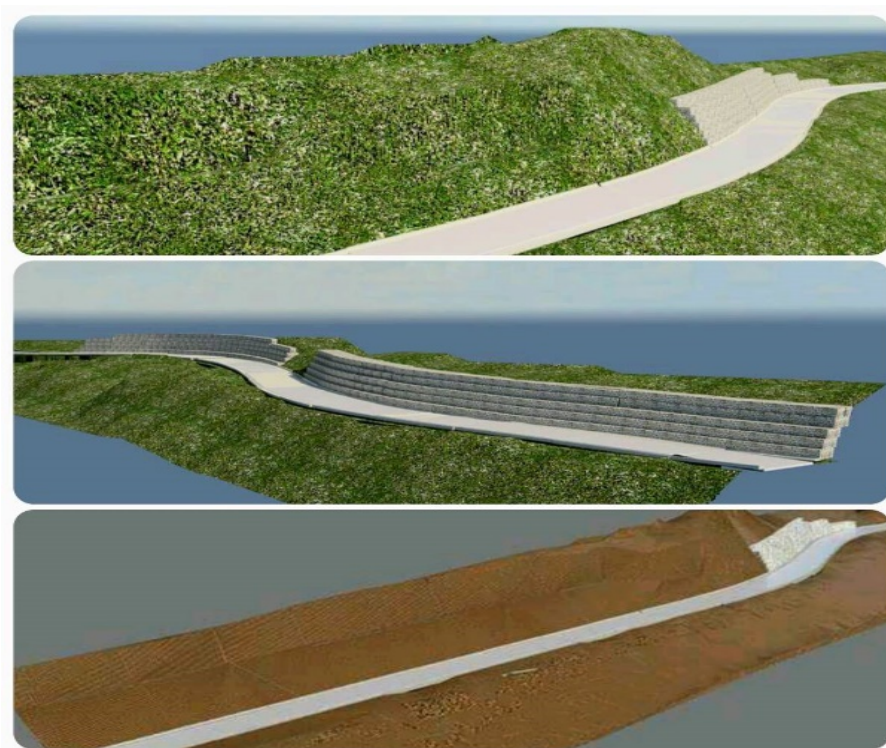
Figura 22. Tramo de vía modelado en Revit 2014.

En la figura 22 se puede apreciar una muestra del planteamiento realizado para la estabilización y disminución de la vulnerabilidad en la zona de estudio.
