AUXILIAR DE INGENIERÍA EN LA CONSTRUCCIÓN DE OBRAS DE EMERGENCIA  
PARA EL CONTROL DE INUNDACION Y SOCAVACIÓN EN EL SECTOR BRISAS DE  
RÍO FRIO, EN EL MUNICIPIO DE GIRÓN SANTANDER

Trabajo de Grado para Optar el Título de Ingeniero Civil

Universidad Industrial de Santander  
Facultad de Ingenierías Fisicomecánicas

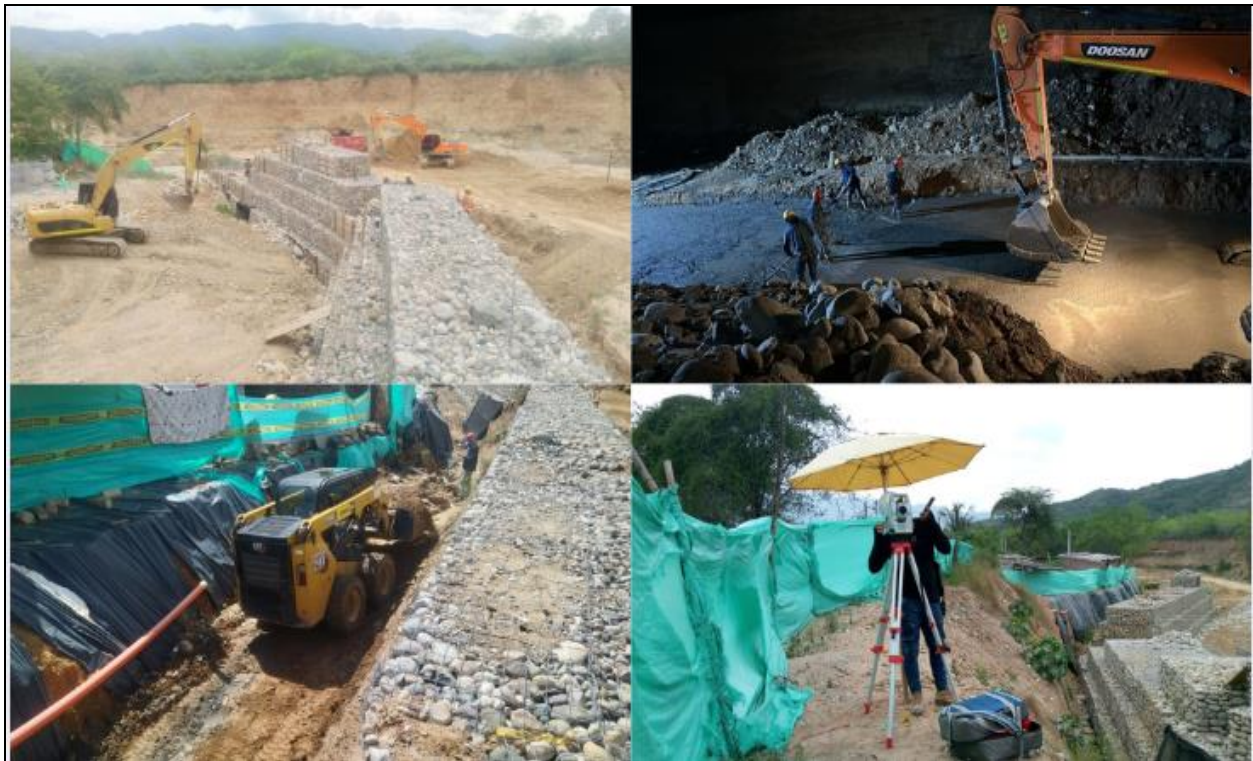
**Figura 2** Fotografías tomadas en recorridos de obra

La supervisión se complementó con el diligenciamiento de reportes y el apoyo en el seguimiento fotográfico, que sirvió como respaldo documental para los informes mensuales, tal como se muestra en la Figura 2.

El registro diario evidenció el trabajo conjunto de todas las áreas del proyecto y las distintas actividades desarrolladas en el marco de la obra. Este respaldo resultó fundamental, ya que en varias ocasiones se presentan incidentes, imprevistos o atrasos en obra, cuya constancia verificable son las fotografías.

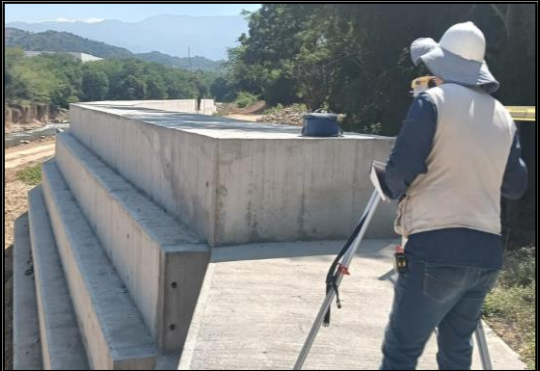
<p><b>Descripción:</b></p> <p>Foto 1. Toma periódica de asentamientos sobre la estructura de gaviones construida.</p>

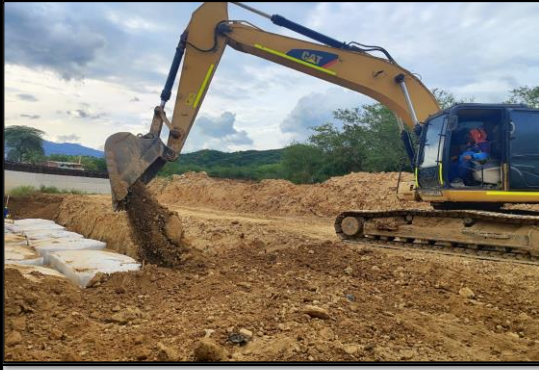
<p><b>Descripción:</b></p> <p>Foto 2. Excavación para la disposición de geotenedores antisacavación entre las abscisas K11+401,50 - K11+ 483,80 m.</p>

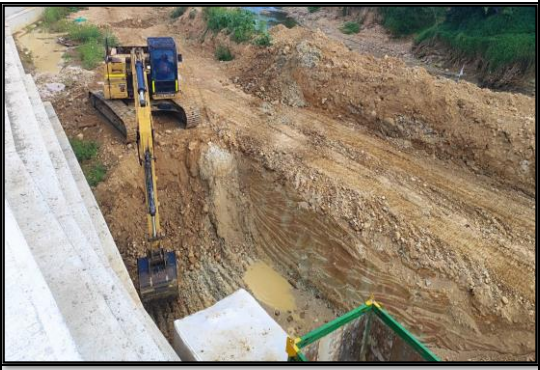
<p><b>Descripción:</b></p> <p>Foto 3. Excavación para la disposición de geotenedores antisacavación entre las abscisas K11+401,50 m - K11+483,80 m.</p>

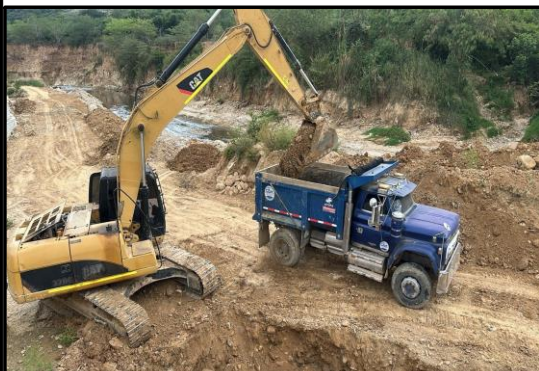
<p><b>Descripción:</b></p> <p>Foto 4. Retiro de material a sitio de disposición autorizado, abscisa K11+440m.</p>

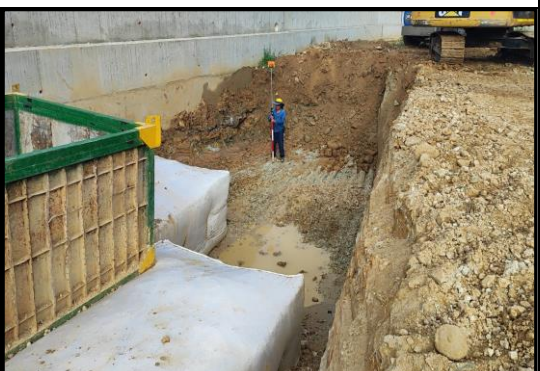
<p><b>Descripción:</b></p> <p>Foto 5. Toma de niveles para la colocación de geotenedores antisacavación 4.0x2.0x1.4 abscisa K11+450m.</p>
