EVALUACIÓN DEL NÚMERO DE ELEMENTOS ACTIVOS DEL TRANSDUCTOR  
Y PROFUNDIDAD DE FOCALIZACIÓN EN EL MAPEO DE CORROSIÓN CON LA  
TÉCNICA DE ULTRASONIDO *PHASED ARRAY* APLICADA SOBRE TUBERÍA  
PARA EL TRANSPORTE DE HIDROCARBUROS.

UNIVERSIDAD INDUSTRIAL DE SANTANDER  
FACULTAD DE INGENIERÍAS FÍSICOQUÍMICAS  
ESCUELA DE INGENIERÍA METALÚRGICA Y CIENCIA DE LOS MATERIALES  
BUCARAMANGA  
2020

TRABAJO DE GRADO PARA OPTAR AL TÍTULO DE INGENIERO  
METALÚRGICO

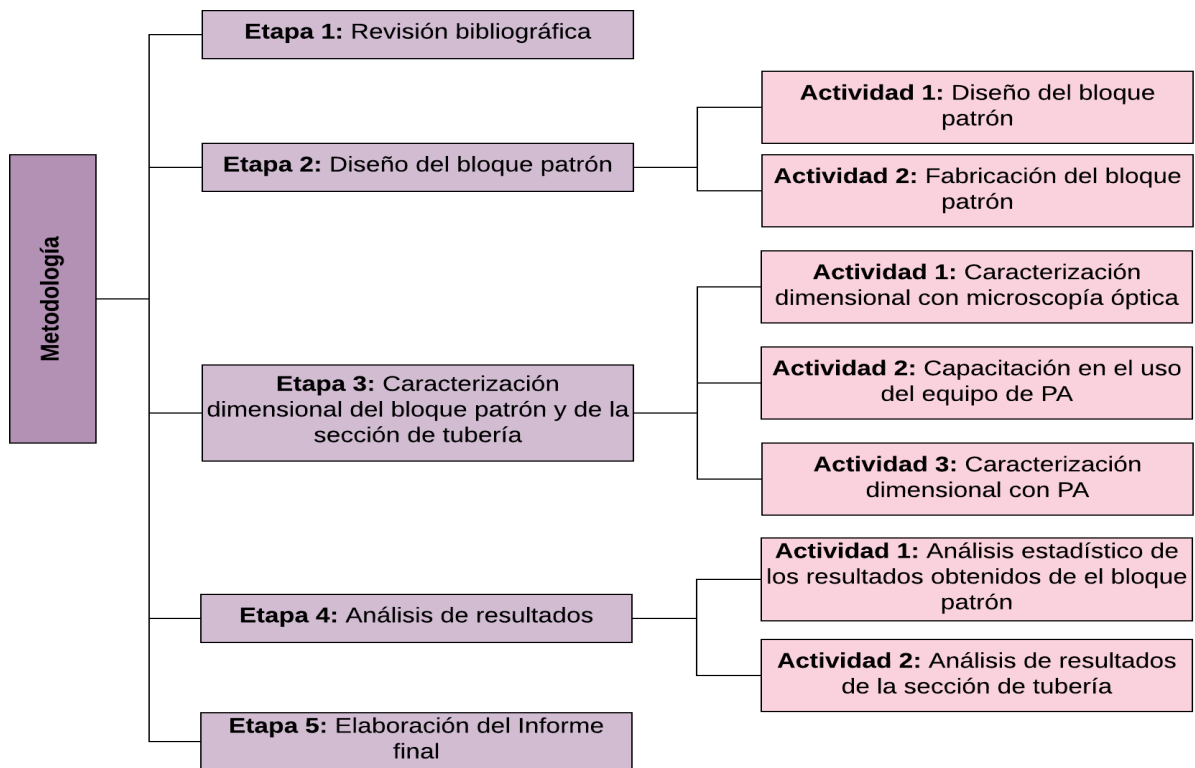
**Figura 2.** Esquema de la metodología realizada para el desarrollo del proyecto.

En la figura 2 se presentan las cinco (5) etapas de la metodología que se siguieron para lograr el desarrollo de la presente investigación. A continuación, se muestra la descripción de cada una de ellas.

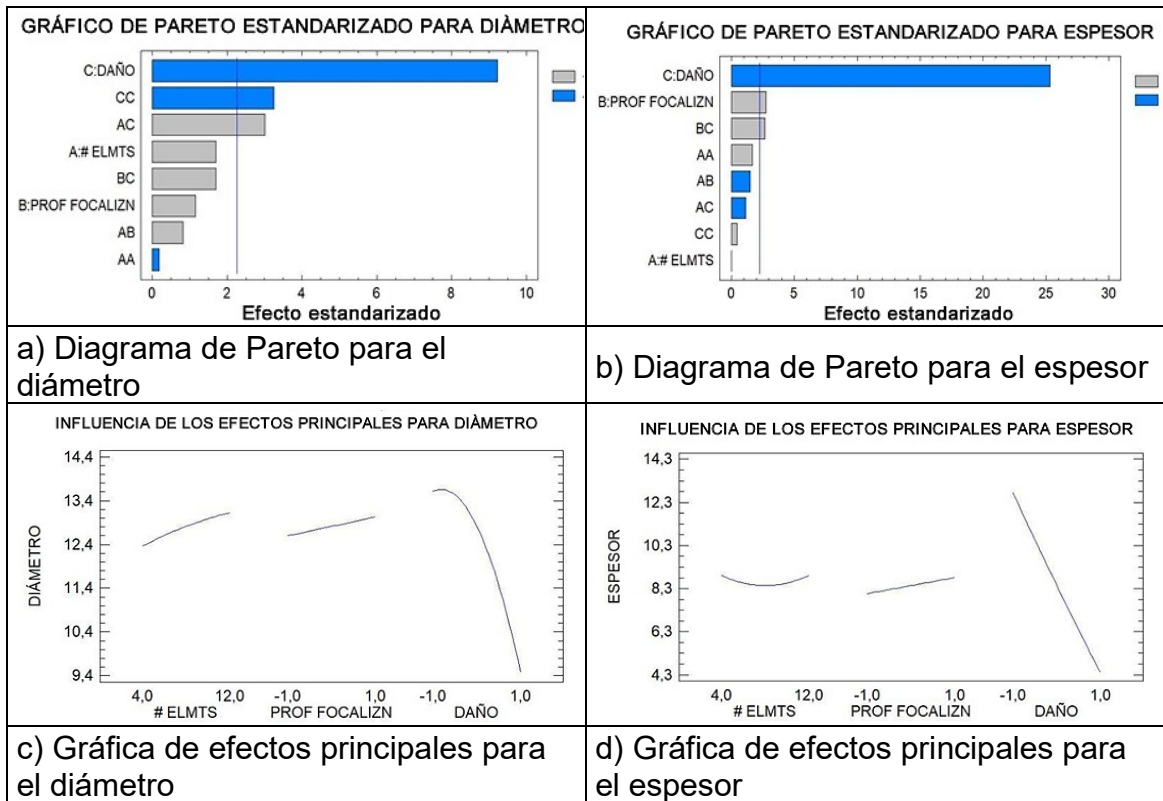
**Figura 7.** Diagrama de Pareto para el diámetro y espesor estandarizado.

En la figura 7c, donde están los efectos principales, el eje Y o de la ordenada corresponde al diámetro y el eje X a su vez al de las abscisas donde están ubicados el número de elementos, la profundidad de focalización y el grado de daño. El plan de inspección #5 fue el de mayor exactitud, mostrado en el anexo H, con una combinación de 12 elementos activos, profundidad de focalización 10,8 milímetros con un daño pequeño, por lo tanto, se recomienda para su uso en la inspección de tuberías. En cambio, el plan de inspección #1 fue el de mayor error y menor exactitud, mostrado también en el anexo H, con una combinación de 4 elementos activos, sin focalización y con el daño grande, por lo tanto, no se recomienda utilizar

este plan, consideración realizada bajo las presentes condiciones de inspección. Finalmente, se obtuvieron errores menores en la estimación del diámetro que en la estimación del espesor <sup>26</sup>. En la figura 7d, donde están los efectos principales, para el factor del número de elementos activos se observa que aumenta el efecto a los extremos de la línea o sea en 4 y 12 elementos y para el factor de la profundidad de focalización hay una pendiente positiva, lo que quiere decir que cuando pasa de no focalizado a focalizado hay mayor efecto, en cambio, para el factor de grado de daño, se muestra una pendiente negativa lo que significa que al aumentar su tamaño el efecto disminuye considerablemente generando aumentos considerables del error.

Las otras variables que influyen sobre el diámetro son: la interacción doble del daño con efecto negativo (CC) y la interacción del número de elementos con el daño con efecto positivo (AC), mientras que en el espesor son: la profundidad de focalización (B) y la interacción de la profundidad de focalización con el daño (BC). El resto de las variables de interacción doble no fueron incidentes a la hora de realizar las mediciones.

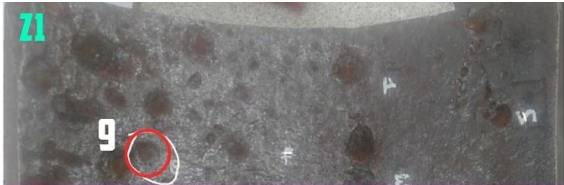
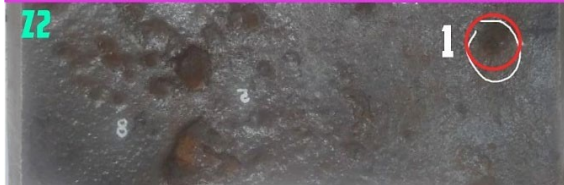
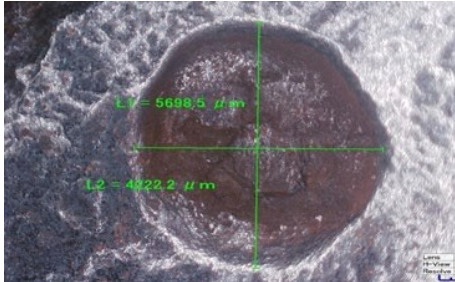
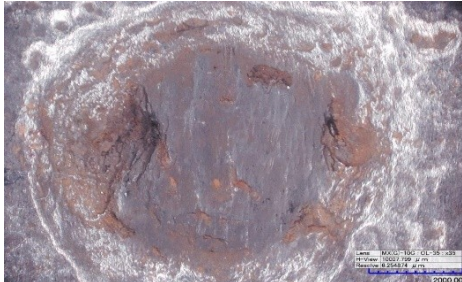
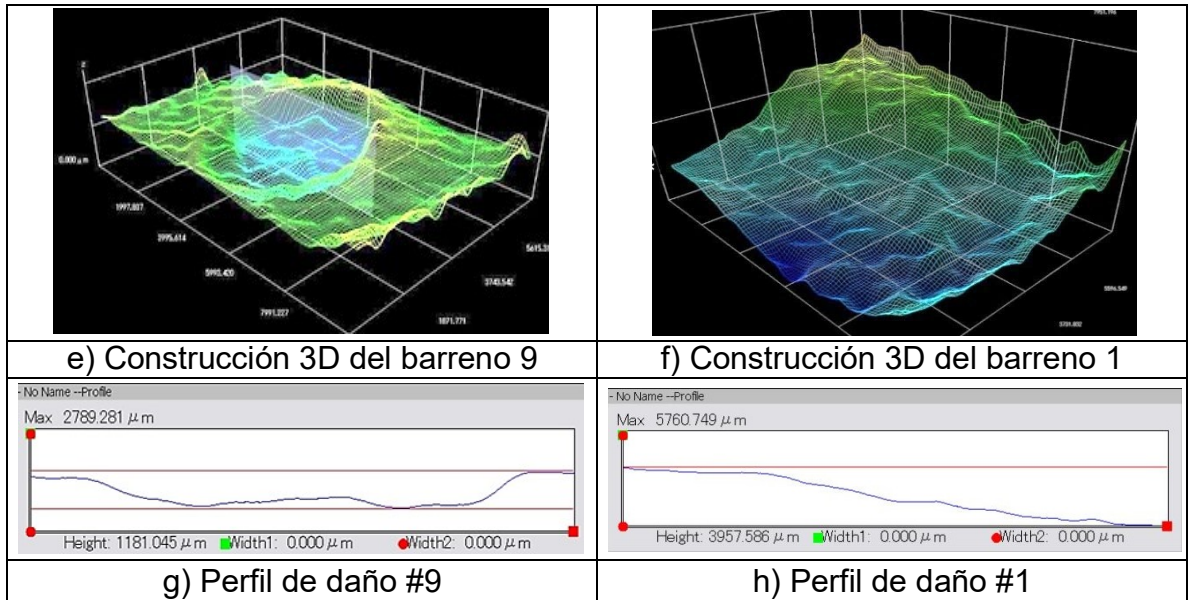
**Figura 8.** Sección de tubería con los daños seleccionados y caracterizados dimensionalmente con el microscopio óptico confocal HIROX KH7700 35X.

a) Sección de tubería, zona 1	b) Sección de tubería, zona 2

c) Macrografía daño 9	d) Macrografía daño 1

En la figura 8 se observa la caracterización dimensional con el microscopio óptico sobre la tubería que tiene un espesor de 9 mm, el cual es el valor máximo registrado después de sacada de servicio medido con un calibrador Vernier analógico en una zona sana. La imagen está dividida en 2 columnas, la figura 8a, representa la zona 1 (Z1) en donde se ubica el daño 9 y la segunda columna ubicada en la parte derecha muestra la zona 2 (Z2) está el daño 1, ver figura 8 b. Se escogieron esos barrenos por su similitud con el bloque patrón respecto a la morfología circular, sin embargo, no tienen fondo perfectamente plano, ni periferia perfectamente circular. En la figura 8c y 8d se muestran las macrografías de los daños, en la figura 8e y 8f las construcciones 3D y en las figuras 8g y 8h los perfiles de los daños.

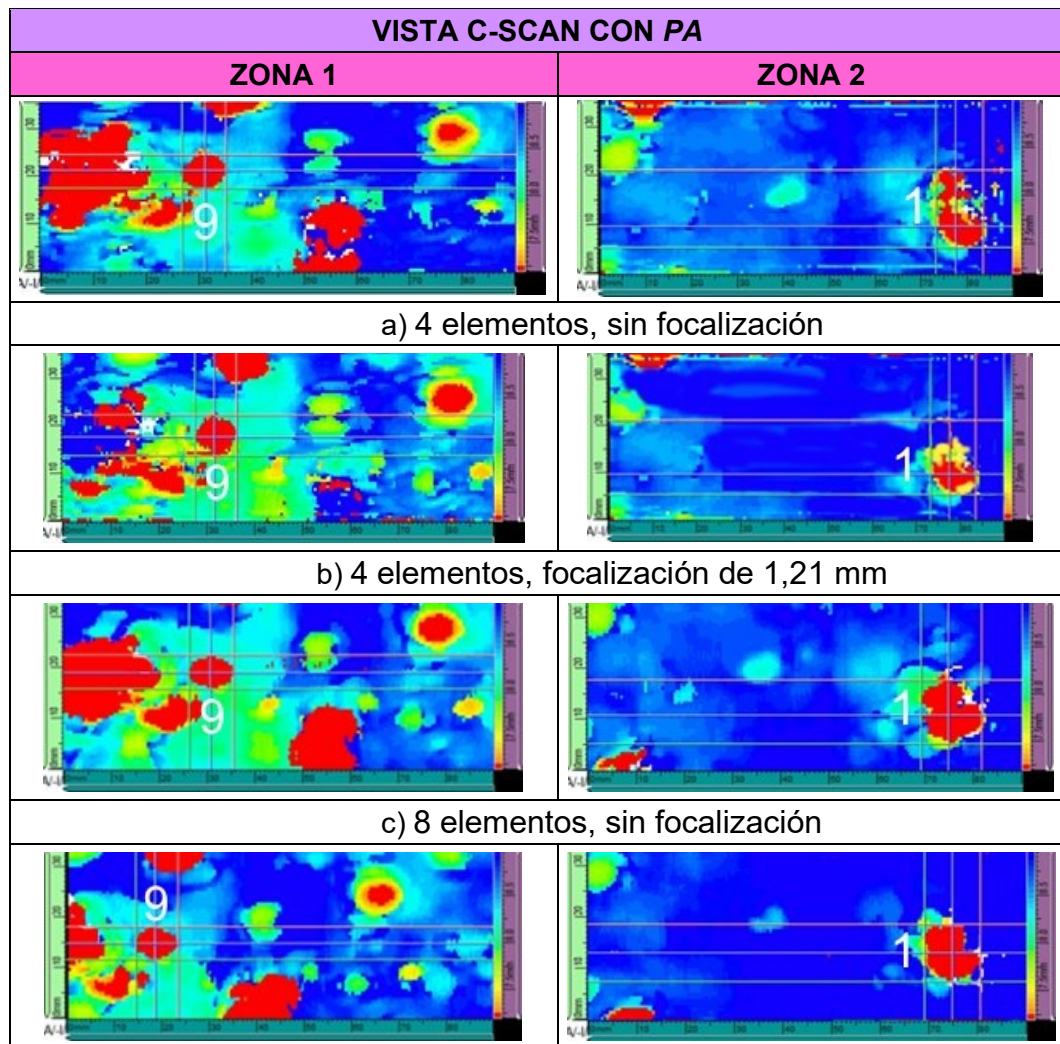
**Figura 9.** Mapeo de corrosión C-Scan aplicado sobre la sección de tubería.

En la figura 9 se muestran las visualizaciones C-Scan para las dos zonas de la tubería en las cuales se caracterizaron dos daños, en la zona 1 está ubicado el daño #9. En la tabla 6, se muestran los resultados obtenidos de los 6 planes de inspección

utilizados, registrando los respectivos espesores sobre cada uno de los daños en las zonas de la tubería. Con base en estos resultados se puede comprobar que el comportamiento para la medición del espesor con *PA* en la tubería fue igual al espesor del bloque, donde al tener mayores pérdidas, siendo daños más severos, el porcentaje de error es alto, mientras que daños de menor severidad presentan menores desviaciones. Sin embargo, las desviaciones en la estimación de los espesores en la sección de tubería fueron mucho más bajas que los obtenidos en el bloque patrón, siendo el promedio del porcentaje de desviación máxima para el daño D1 de 28,58%, mientras en el bloque patrón el promedio máximo fue de 81.89%.

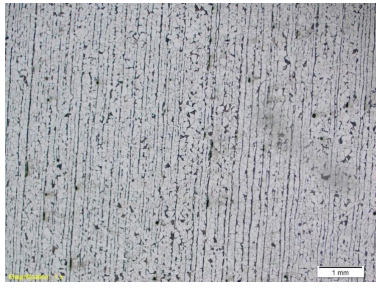
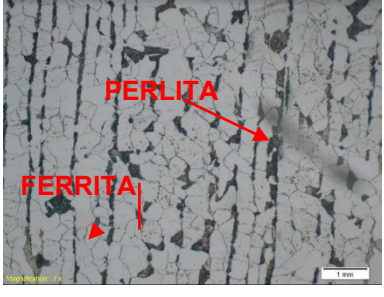
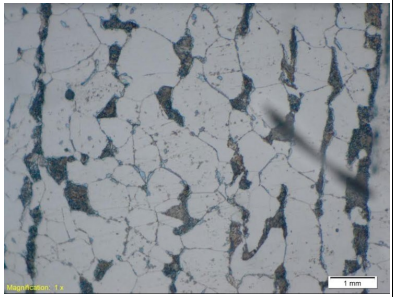
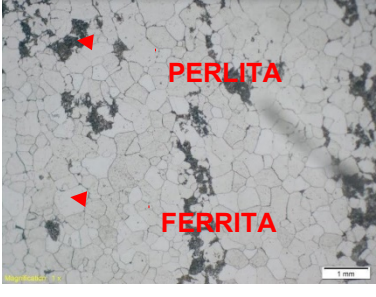
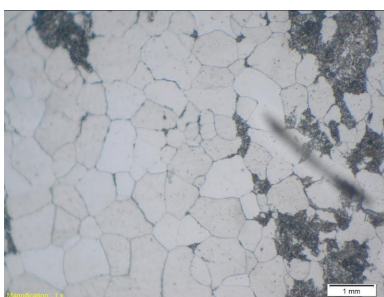
MICROESTRUCTURA PLACA PATRÓN ACERO ASTM A36			
<b>SECCIÓN LONGITUDINAL</b>

Microestructura a 100x.	Microestructura a 500x.	Microestructura a 1000x.
	<b>SECCIÓN TRANSVERSAL</b>

Microestructura a 500x.		Microestructura a 1000x.	Microestructura a 100x sin ataque químico.

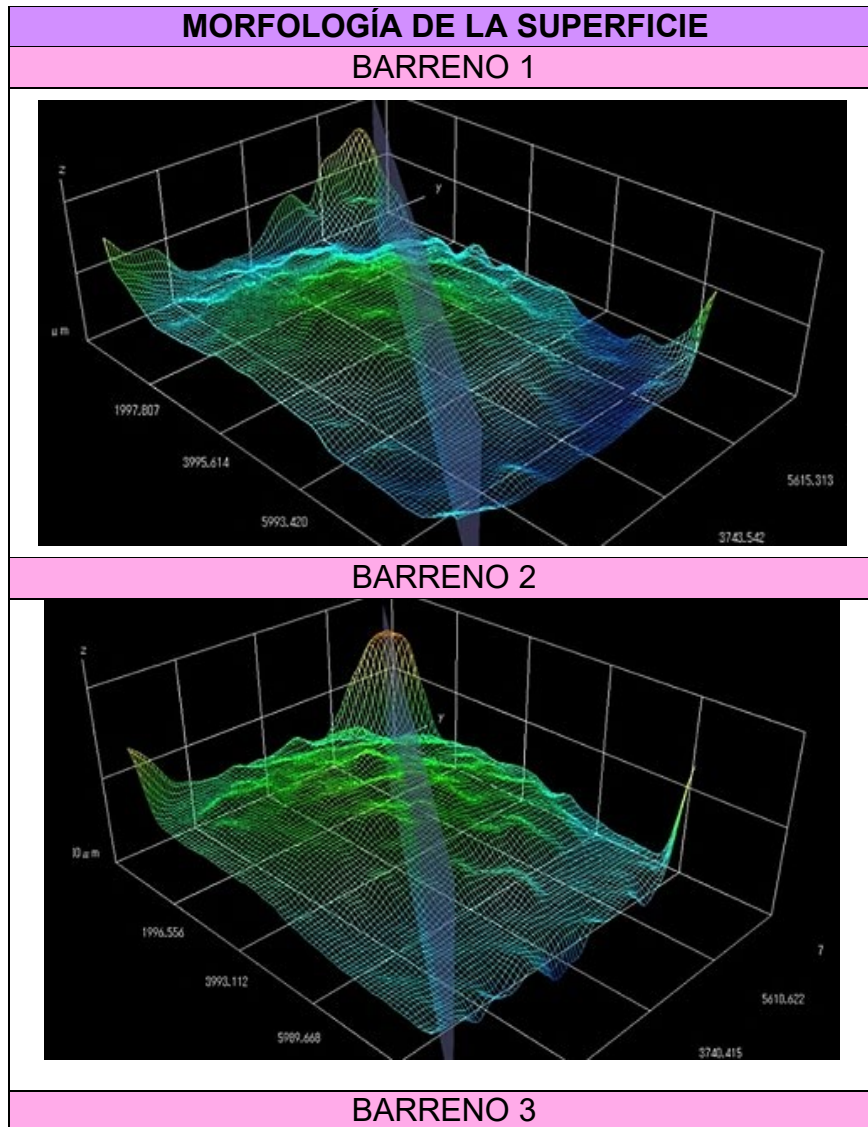
**Anexo G.** Morfología superficial de los barrenos de la placa patrón.

Los resultados presentados en la tabla 3 y la figura 5 permiten evidenciar las dimensiones de referencia de cada daño y su morfología, donde el diámetro presentó valores máximos de desviación de 0,7 mm respecto a lo planteado en el diseño, y para las profundidades fue de 0,73 mm. Por otra parte, el fondo obtenido no es perfectamente plano debido a que el proceso de mecanizado manual no fue el más óptimo, obteniendo una superficie levemente irregular para cada barreno, los detalles del fondo de la perforación se presentan en el anexo G.
