ANÁLISIS COMPARATIVO DE LA EFECTIVIDAD DEL USO DE REGISTROS
ELÉCTRICOS HUECO ENTUBADO PARA IDENTIFICAR FALLAS DE
INTEGRIDAD EN DOS POZOS DE PETRÓLEO

UNIVERSIDAD INDUSTRIAL DE SANTANDER
FACULTAD DE INGENIERÍAS FÍSICOQUÍMICAS
ESCUELA DE INGENIERÍA DE PETRÓLEOS
ESPECIALIZACIÓN EN PRODUCCIÓN DE HIDROCARBUROS
BUCARAMANGA

Trabajo de grado para optar título de especialista en producción de hidrocarburos

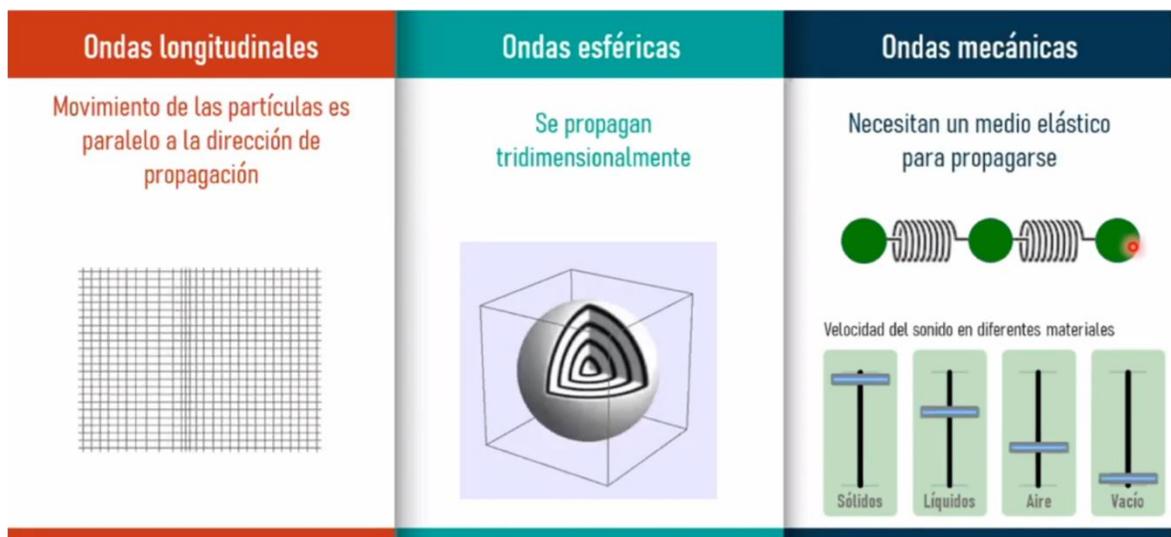
Figura 1. Naturaleza de las ondas de sonido.

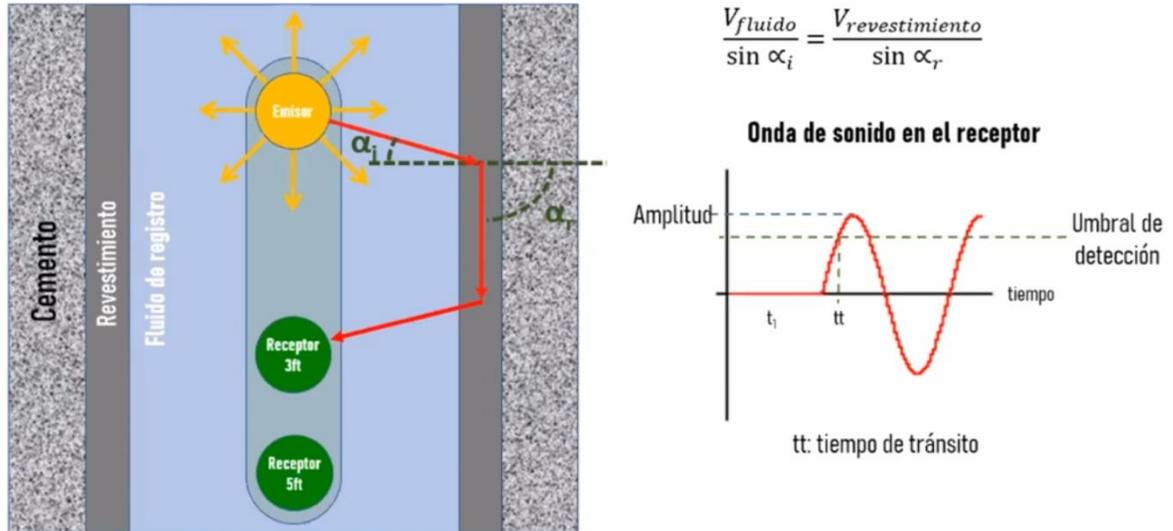
Figura 2. Funcionamiento y amplitud del CBL.

La herramienta sónica CBL convencional es una herramienta que consta de un emisor de ondas de sonido y 2 receptores ubicados a 3 y 5 pies respectivamente del emisor (Figura 2). El receptor ubicado a 3 pies es el encargado de medir la amplitud del CBL, de acuerdo con la Ley de Snell se relaciona el ángulo de refracción de una onda de sonido en función del ángulo de incidencia y de la velocidad del sonido entre 2 materiales (revestimiento y cemento en este caso). La herramienta emite una onda que incide en el revestimiento la cual hará vibrar el metal propagándose a través de éste hasta ser percibida por el receptor ubicado a 3 pies, la velocidad de propagación dependerá de la restricción que tiene en la interfase de adherencia entre el revestimiento y el cemento. Si no hay cemento adherido al revestimiento la cantidad del sonido que percibirá el receptor va a ser alta debido a que el revestimiento propagará la onda libremente, mientras que si hay muy buena adherencia entre el revestimiento y el cemento la vibración va a ser muy pequeña y la amplitud de la onda que percibirá el receptor va a ser muy baja.

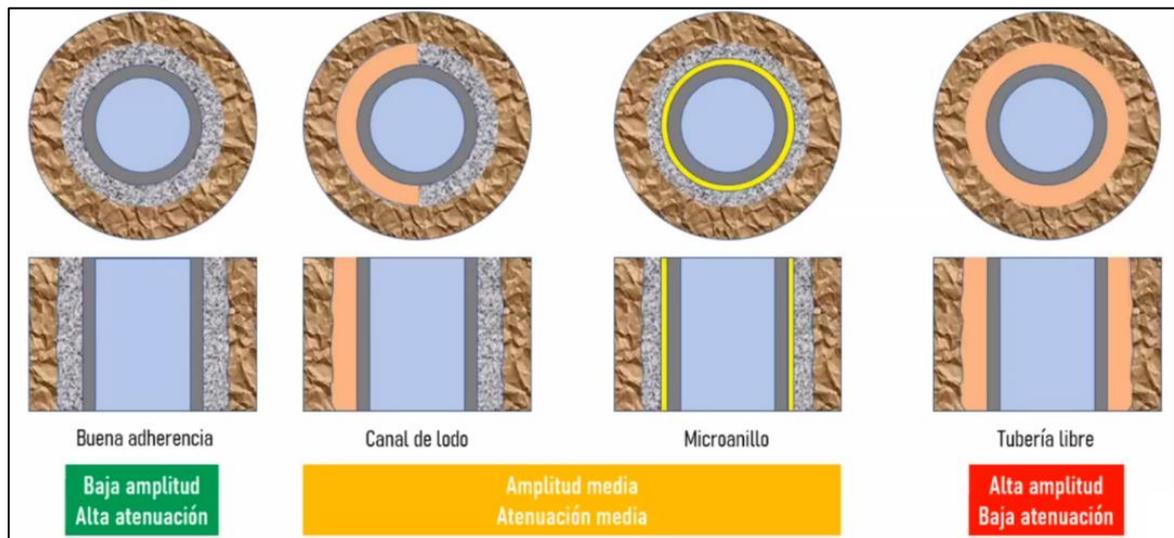
Figura 3. Interpretación de registro sónico – Amplitud/Atenuación.

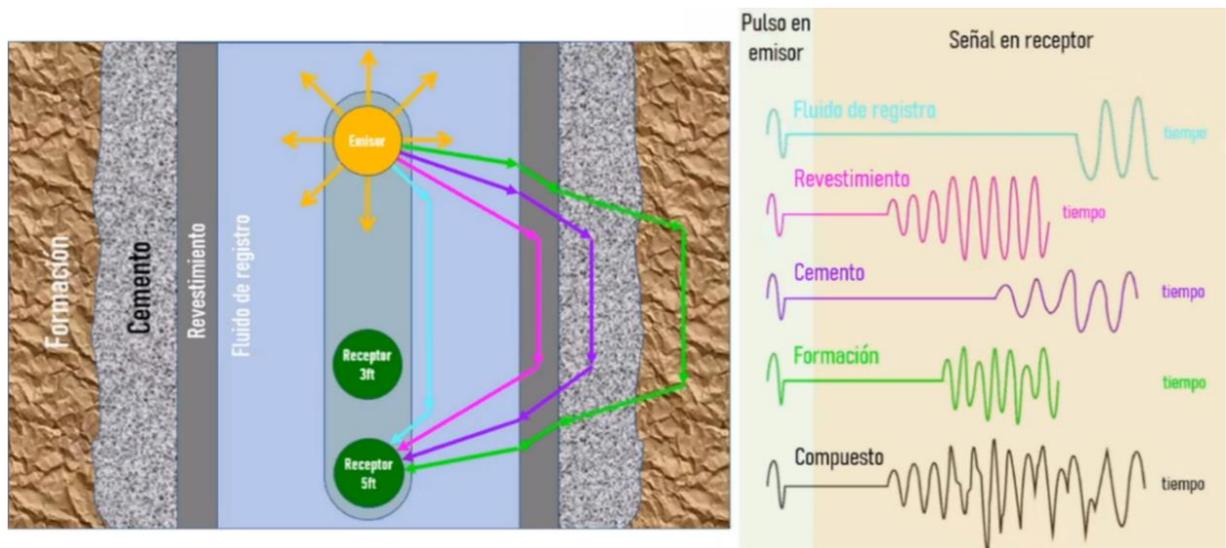
Figura 4. Funcionalidad del registro VDL.

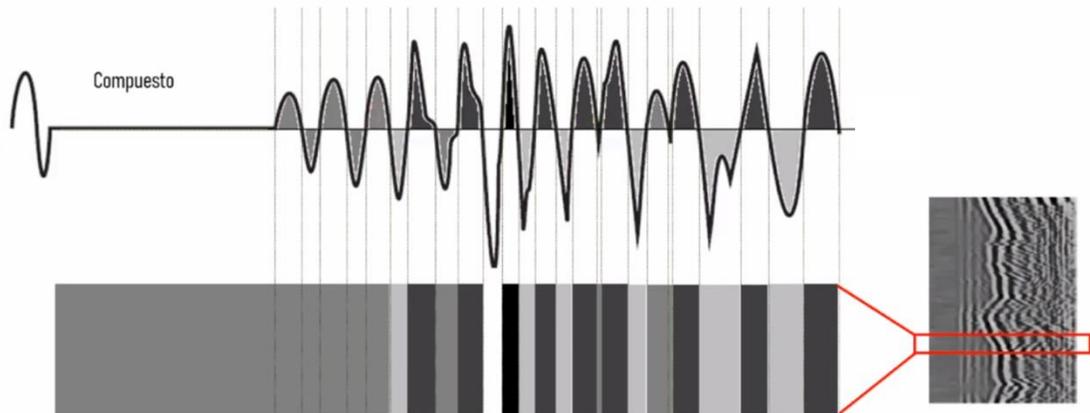
Figura 5. Señal compuesta del VDL/MSG.

En la figura 5 podemos ver la representación de la onda y lo que recibe el receptor ubicado a 5 pies, los picos representan la amplitud de las ondas que viajan por los diferentes materiales, en ese sentido la herramienta asigna diferentes tonalidades ya que las amplitudes varían en términos del medio de propagación, teniendo mayor amplitud en el revestimiento y menor en el fluido de registro. Este tipo de señales se genera para cada profundidad a analizar generando un esquema que representa el comportamiento del VDL (Grafica inferior derecha).

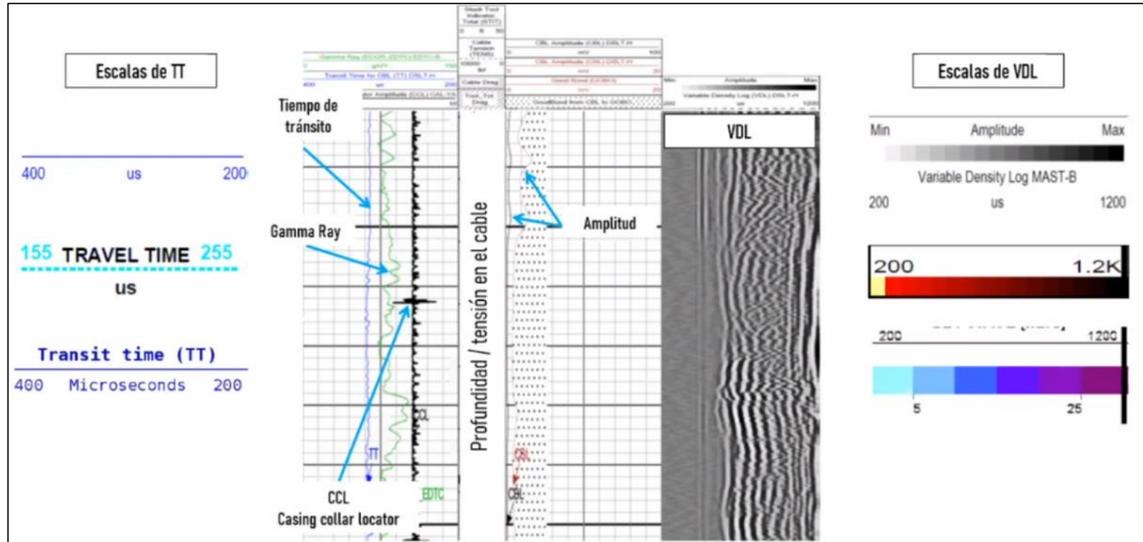
Figura 6. Presentación de un registro sónico.

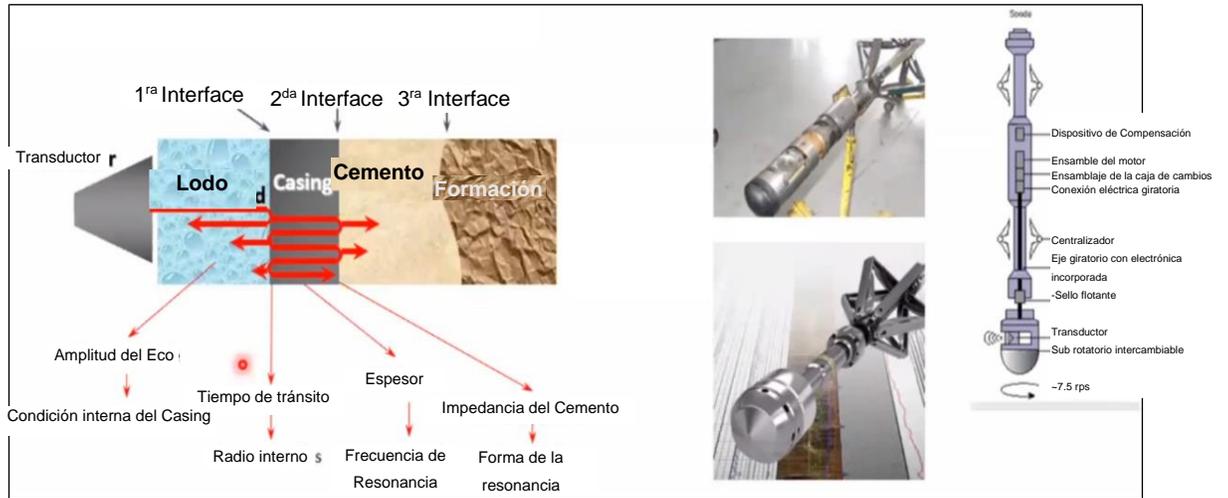
Figura 7. Funcionamiento de las herramientas ultrasónicas.

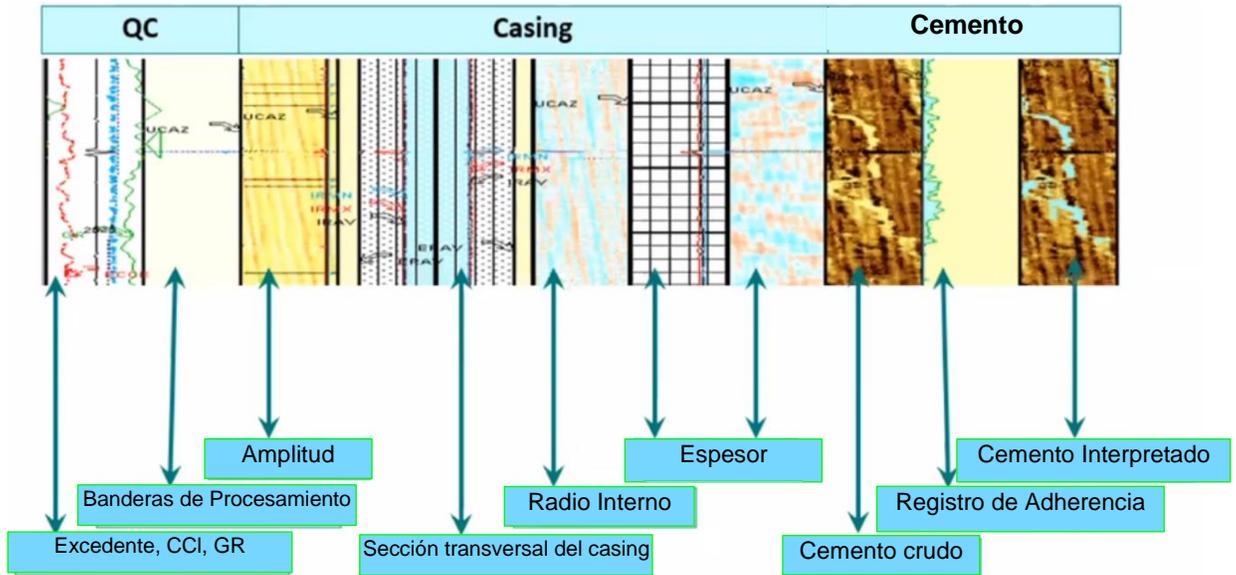
Figura 8. Interpretación del registro ultrasónico.

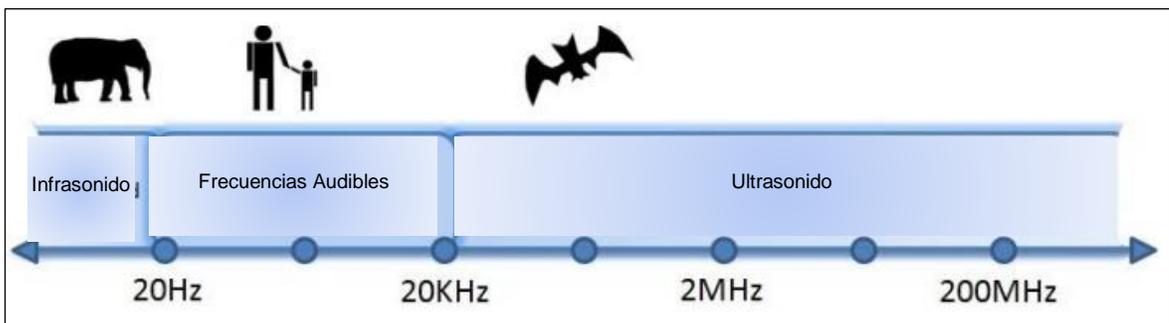
Figura 9. Espectro de frecuencias de sonido.

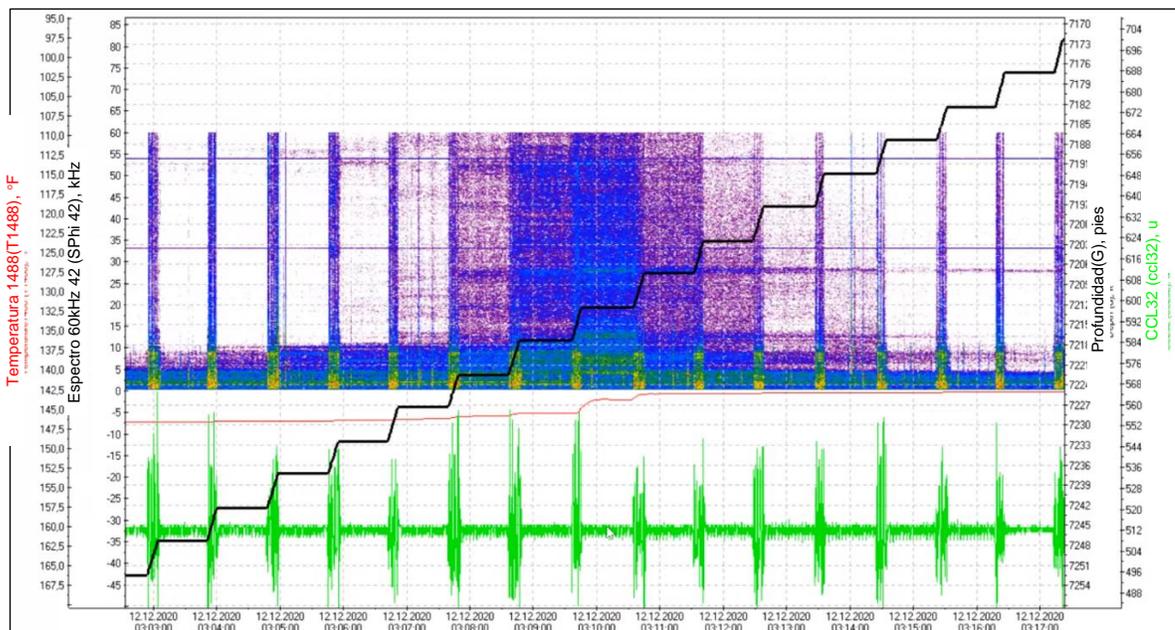
Figura 10. Diagrama de recepción de un registro ruido temperatura.

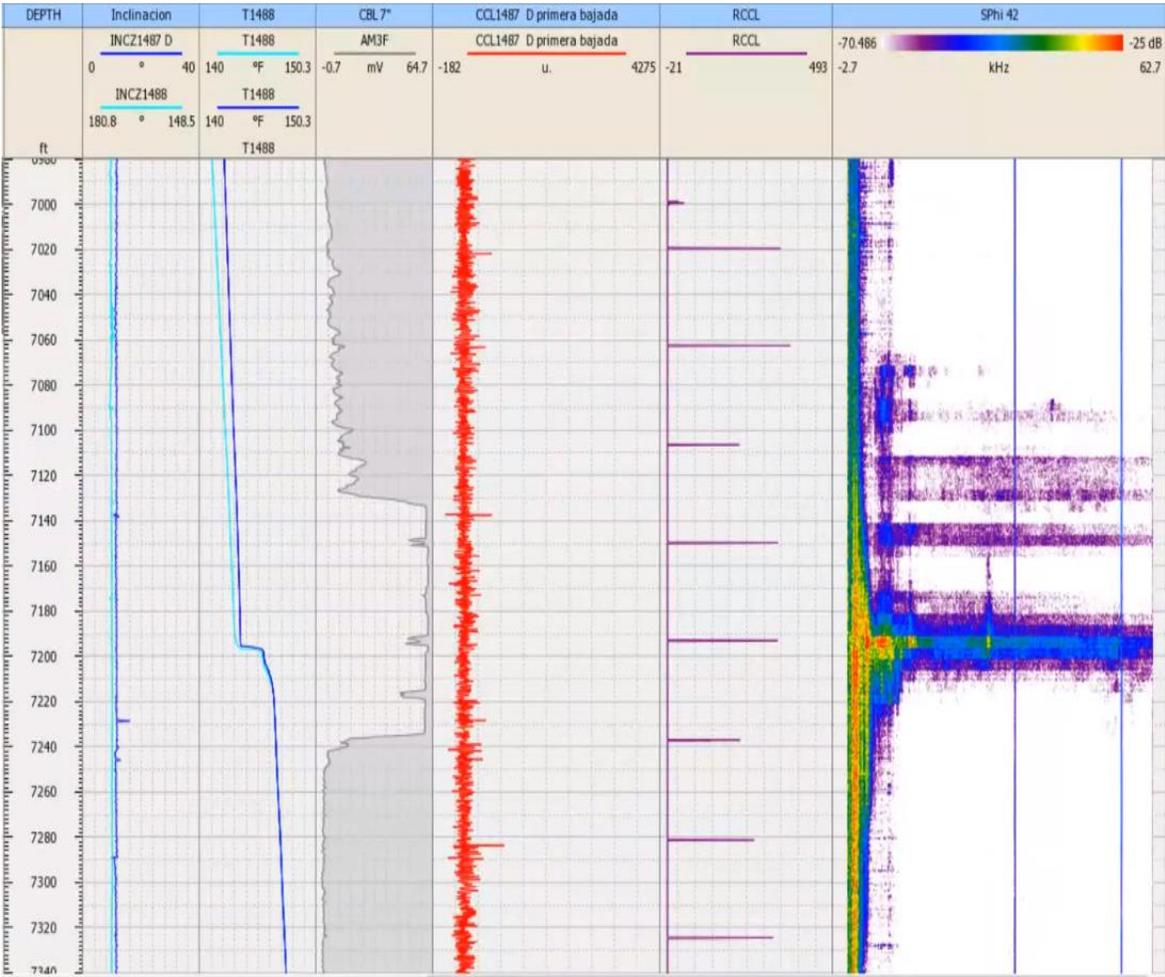
Figura 11. Resultado de la interpretación de los registros de ruido con respecto a la profundidad.

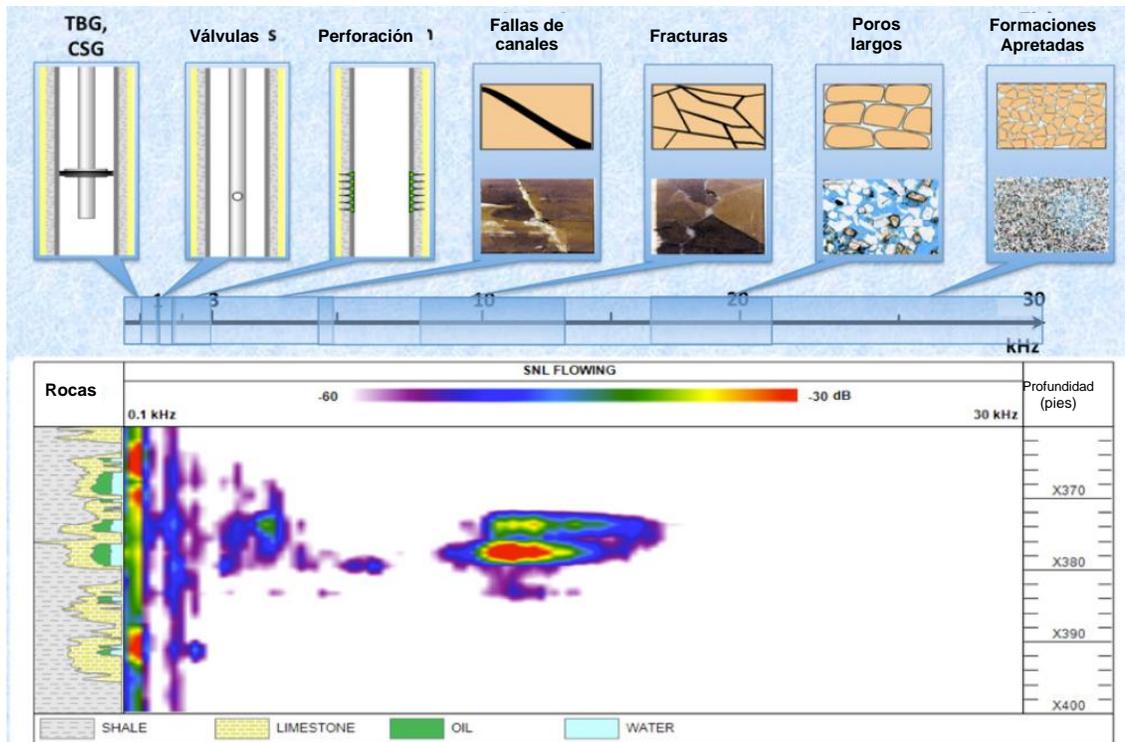
Figura 12. Rango de lecturas del registro de ruido espectral.

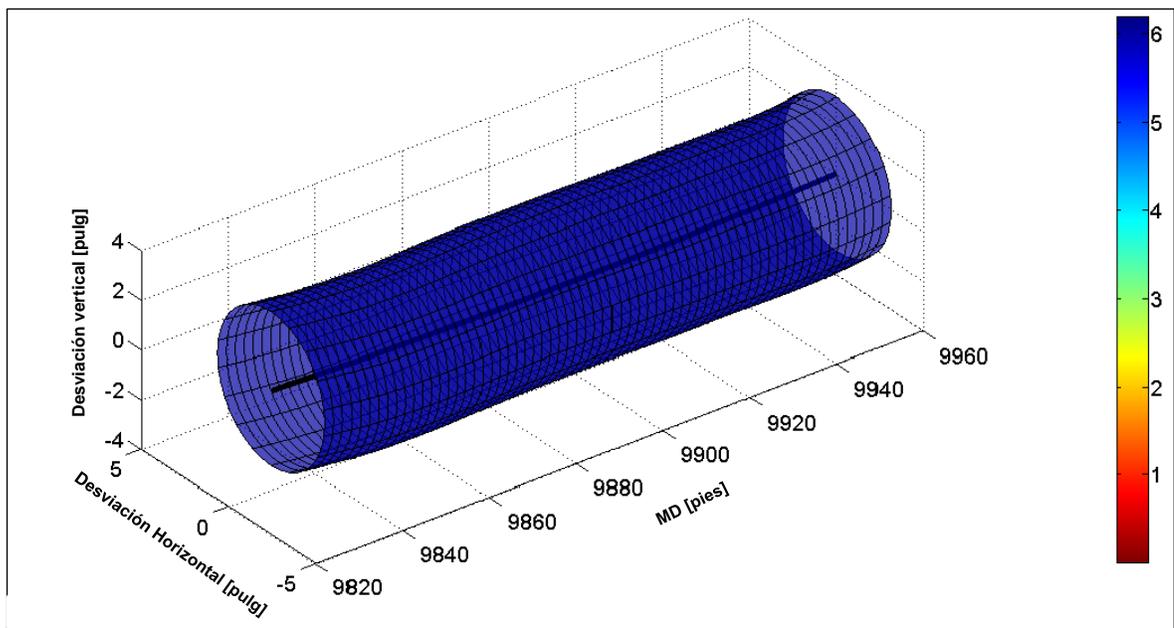
Figura 13. Ejemplo de captura de desplazamiento transversal de un pozo utilizando registros de desviación.

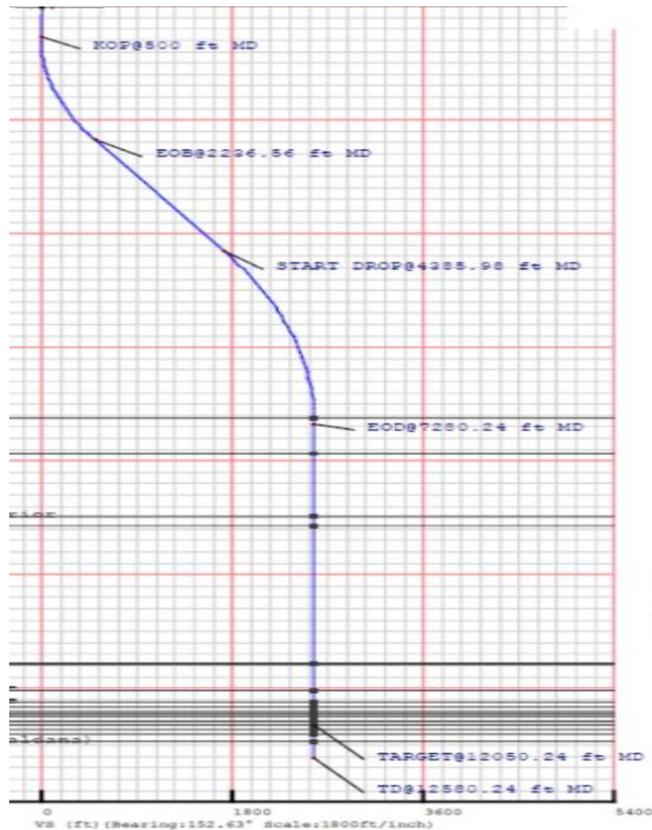
Figura 14. Geometría del pozo de estudio 1.

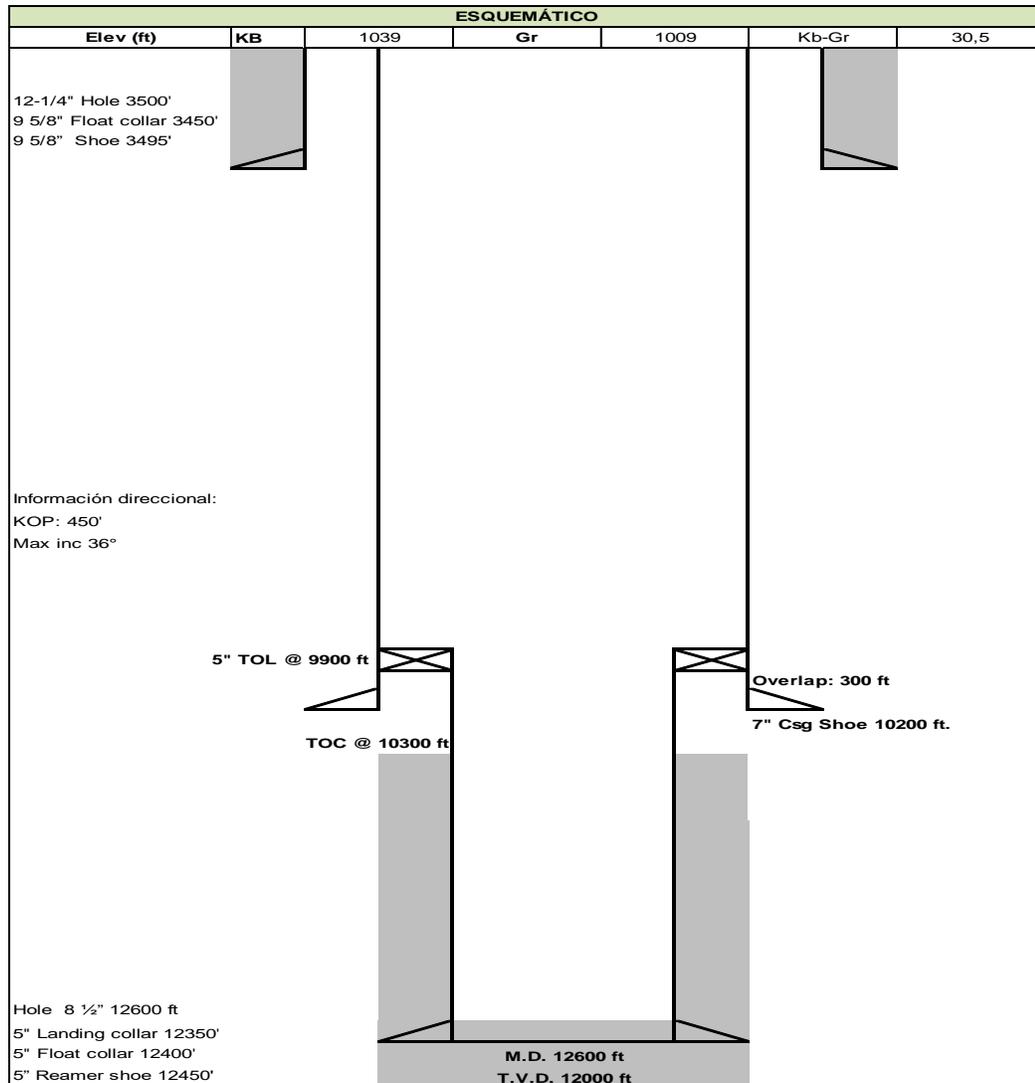
El estado mecánico del pozo corresponde a un revestimiento de superficie de 9-5/8" N80 43.5 Lb/pie conexión TXP Rango 3 con punto de asentamiento en 3.517 pies, un revestimiento intermedio de 7" P110 peso 29 Lb/pie conexión TXP Rango 3 desde superficie hasta base de asentamiento en 10.229 pies, y finalmente un Liner de producción de 5" P110 peso 18 Lb/pie conexión TSH W513 Rango 3 con tope en 10.000 pies y base en fondo de pozo en 12.600 pies, una longitud de Liner de aproximadamente 2.600 pies (Ver Figura 15).

Figura 15. Estado mecánico de pozo perforado – pozo de estudio1.

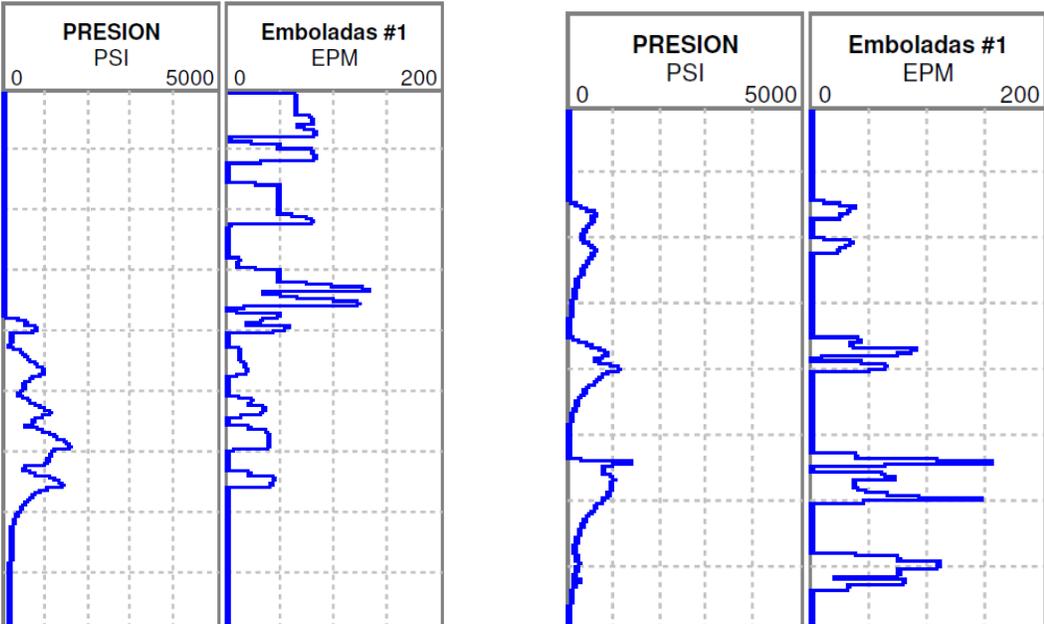
Figura 17. Pruebas de presión fallidas al revestimiento de 7" del pozo estudio 2.

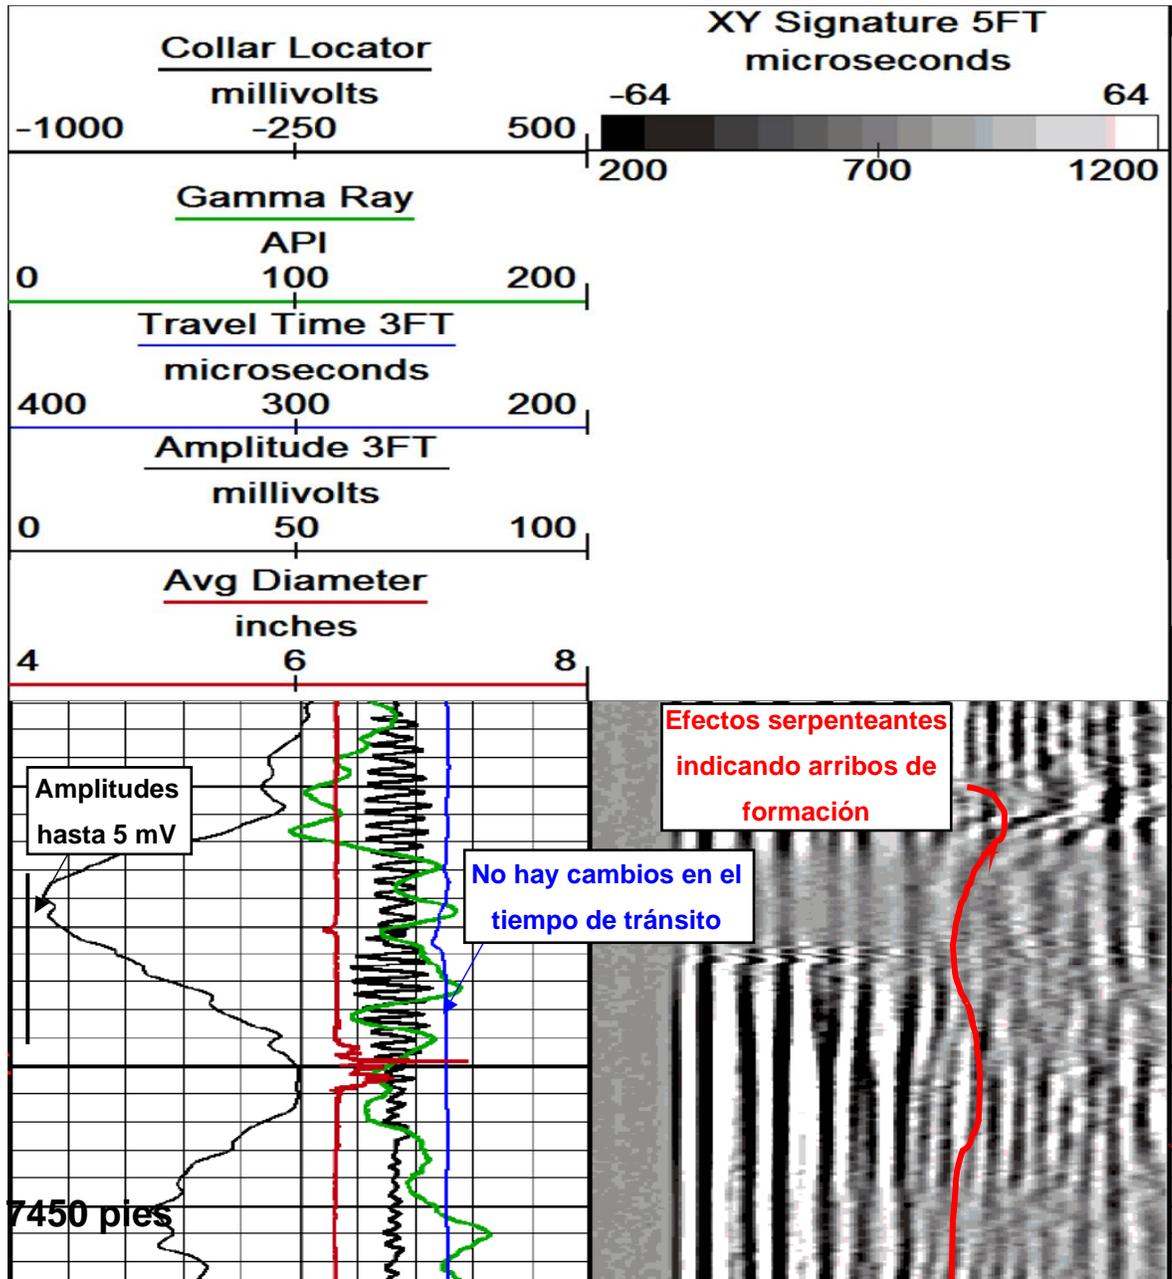
Figura 18. Análisis de registro sínico en pozo de estudio 1.

En el cuadro 1 se expone la interpretación de los registros sónicos corridos en el pozo de estudio 1.

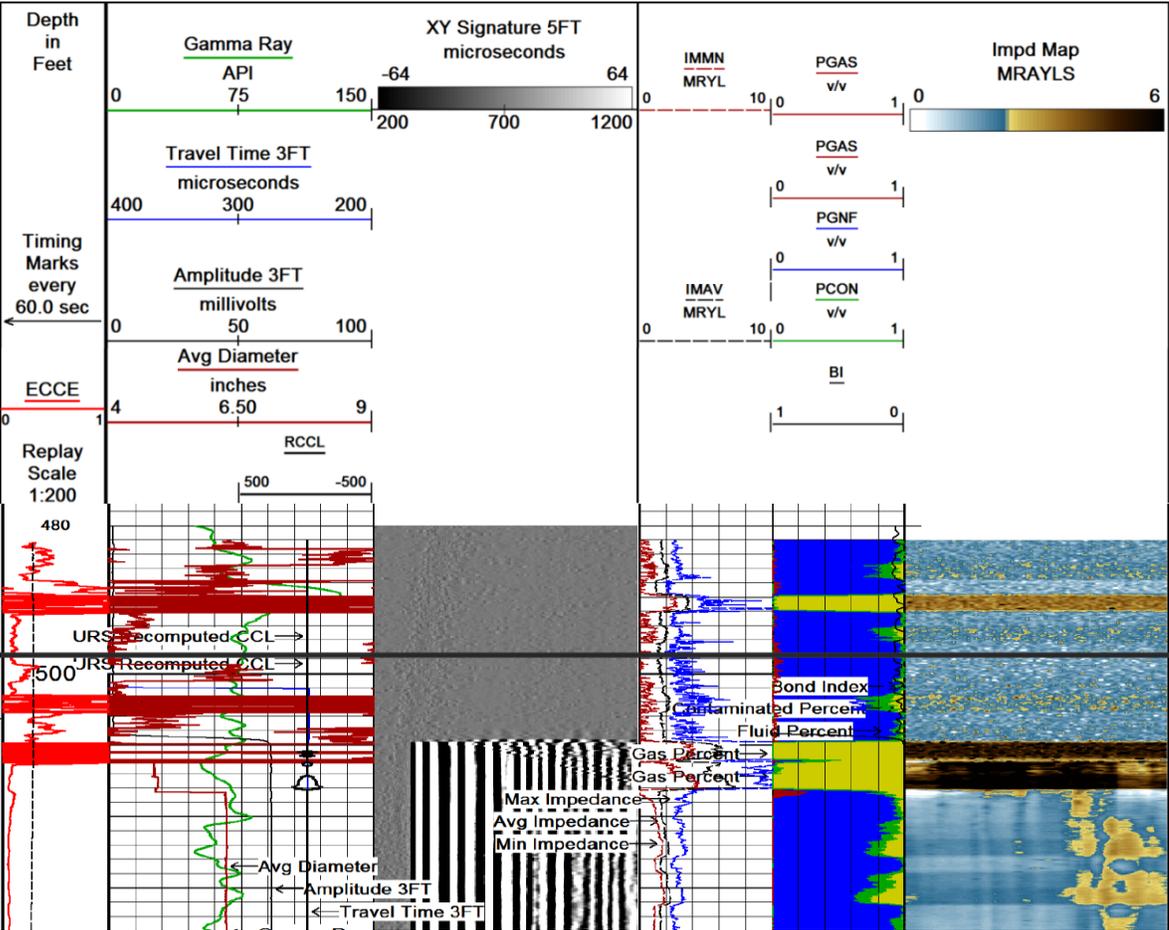
Figura 19. Falla en lectura de registros sónicos y ultrasónicos en medio gaseoso.

En el cuadro 2 se expone la interpretación del registro sónico y ultrasónico en medio gaseoso.

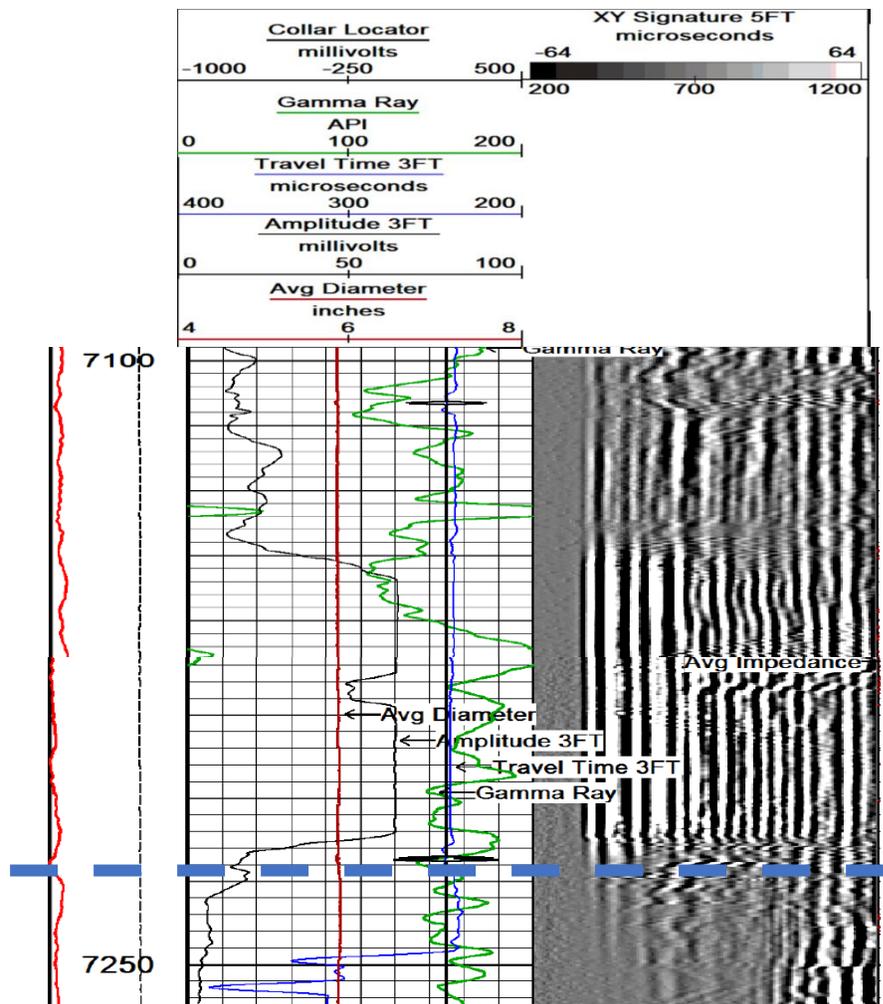
Figura 20. Análisis de registros sónicos en pozo estudio 2.

Fuente: Editado por el autor; Sección de registro de cementación en intervalo donde se presenta baja atenuación de lecturas intervalo: 7.100 – 7.237 pies.

En el cuadro 3 se expone la interpretación del registro sónico corrido en el pozo de estudio 2.

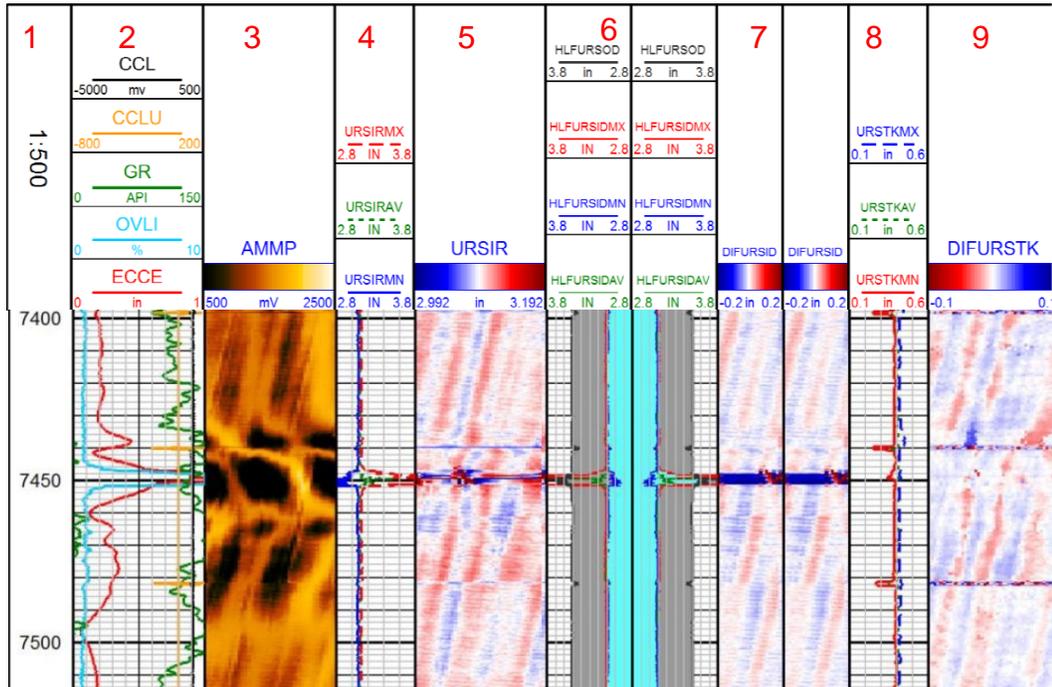
Figura 21. Análisis del registro ultrasónico para el pozo de estudio 1.

En el cuadro 4 se puede apreciar la interpretación del registro ultrasónico para el pozo de estudio 1.

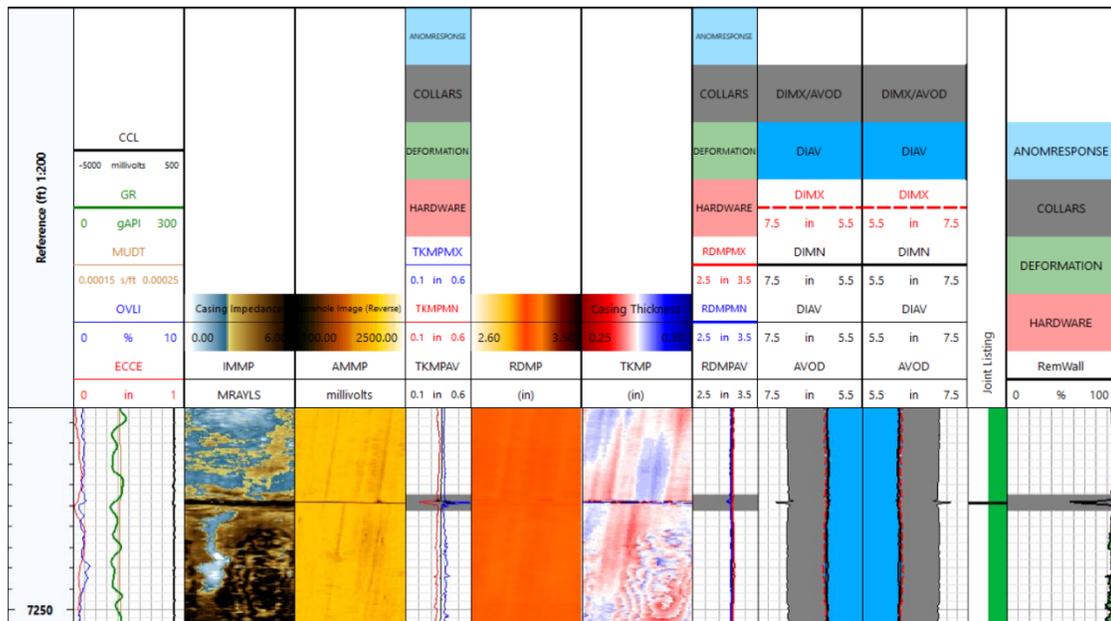
Figura 22. Análisis del registro ultrasónico para el pozo estudio 2.

Tomando como referencia el cuadro 4 para la interpretación del registro ultrasónico en el pozo estudio 2 se puede definir que un registro ultrasónico queda limitado para evaluar pequeñas condiciones de fuga y más aún cuando la fuga se presenta en una conexión debido a que en las conexiones el OD de un coupling de revestimiento es de un tamaño mayor, en el presente caso para un revestimiento de 7" conexión TXP-BTC el OD de la conexión es de 7.656" mientras que un registro ultrasónico nos brinda las propiedades del material que está inmediatamente detrás del revestimiento, indica el diámetro interno del revestimiento, el espesor de acero del revestimiento, no llegando a identificar una fuga debido a que en presencia de una fuga de conexión puede deberse a daño en el coupling o en los hilos de la rosca; este tipo de daño no se logra observar con la interpretación obtenida del registro, pero si es posible encontrar fracturas/rupturas del revestimiento que pueda tener el cuerpo de la tubería o la misma conexión debido a mediciones o interpretación de la información de estos registros que no puedan verse afectadas por la misma lectura de la conexión.

Del uso del registro ultrasónico para el pozo de estudio 2 y la interpretación de sus resultados no se logra la lectura o identificación de una fuga por conexión, en la figura 22 se puede observar que las condiciones del revestimiento son normales y no presentan ninguna anomalía en términos de ovalidad o espesor de cuerpo, se evidencian condiciones normales de revestimiento pero al tratarse de una fuga no se puede identificar su posición o tamaño, de los resultados obtenidos se puede descartar que haya una fuga en cuerpo de tubo o desconexión de tubería puesto que se observa la continuidad en cuerpo de revestimiento y conexiones.

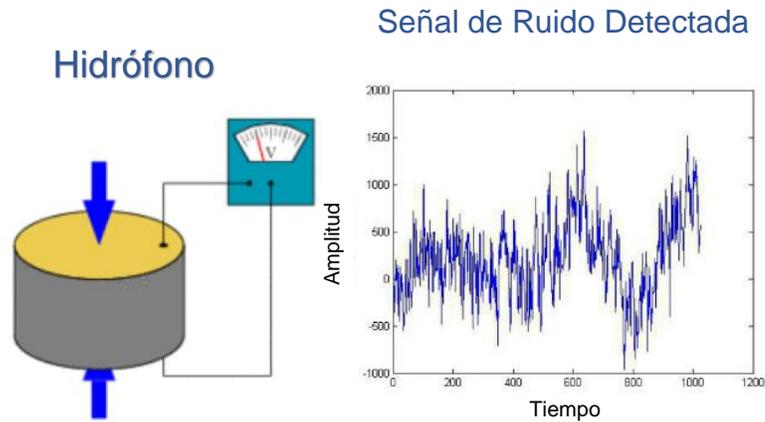
Figura 23. Ejemplo gráfico de lectura de ruido de los hidrófonos.

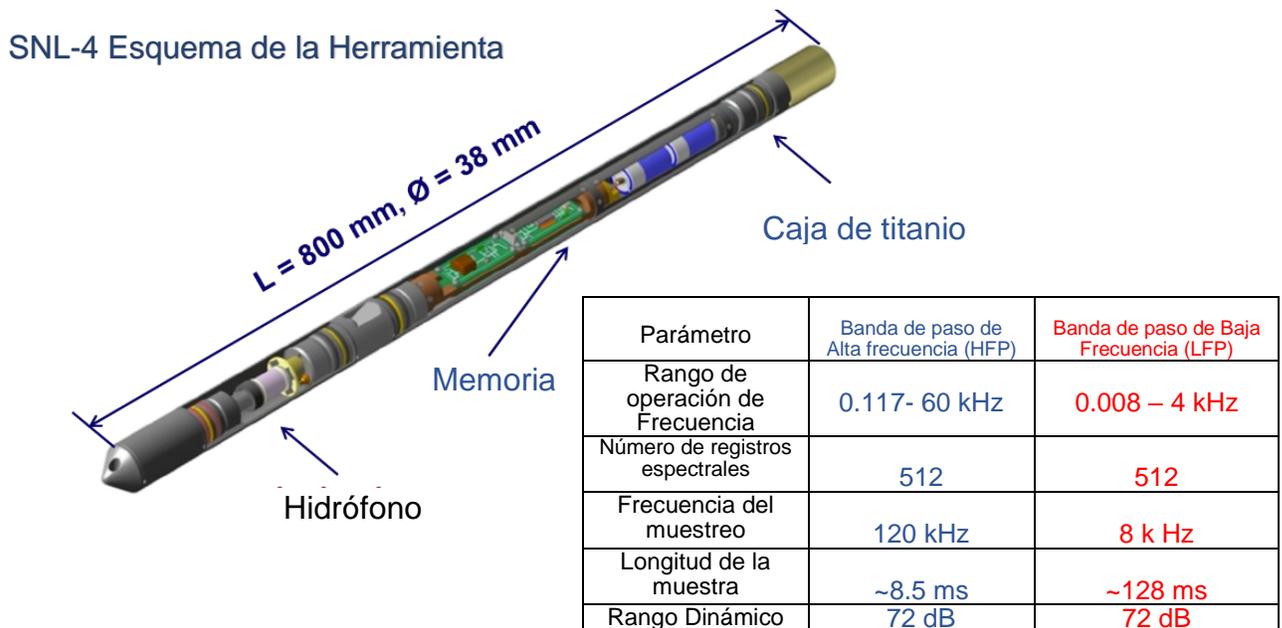
Figura 24. Esquemático de herramienta de registro de ruido SNL-4.

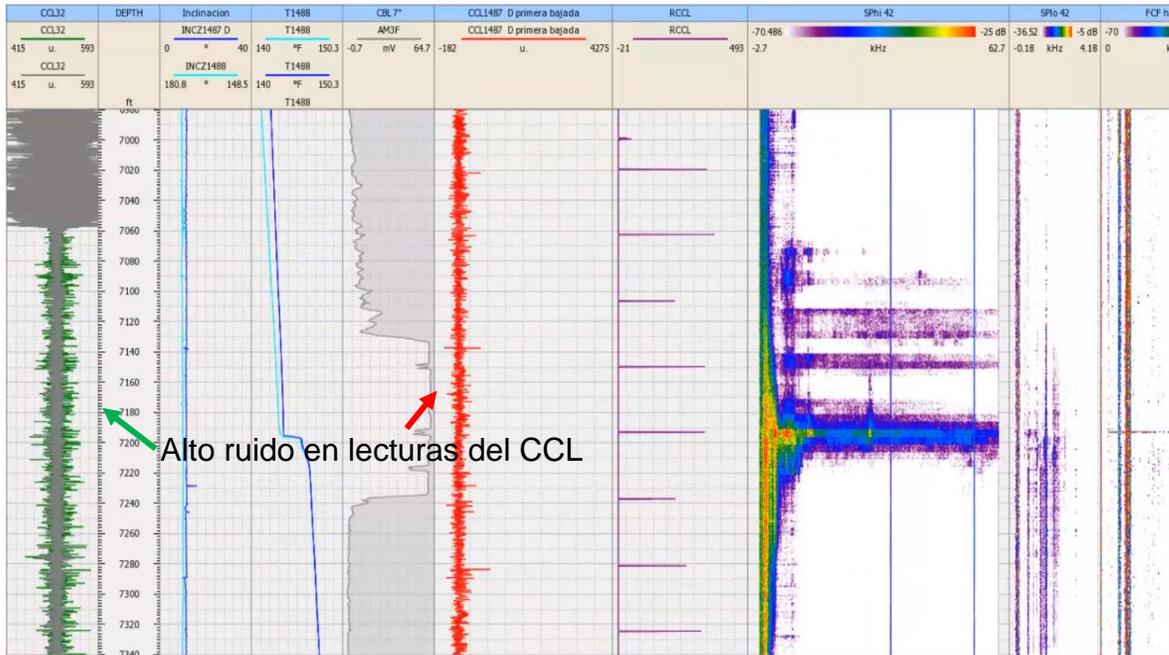
Figura 25. Primera interpretación del registro de ruido tomado en pozo estudio 2.

En el cuadro 5 se exponen en detalle la interpretación del registro de ruido tomado en el pozo de estudio 2.

Al tener que detener las lecturas del GR durante la toma de las estaciones del registro de ruido se cuenta con el registro CCL para la correlación en profundidad, sin embargo, el registro CCL siendo una herramienta magnética puede presentar errores de lectura en casos donde sea afectada la recepción de espesor magnético debido a virutas, corrosión de la tubería o el mismo estado de la herramienta que pueda generar que las lecturas de los cuellos se pierdan, situación que se presentó en este pozo y dificultó la correlación y puesta en profundidad del registro (Ver Figura 25).

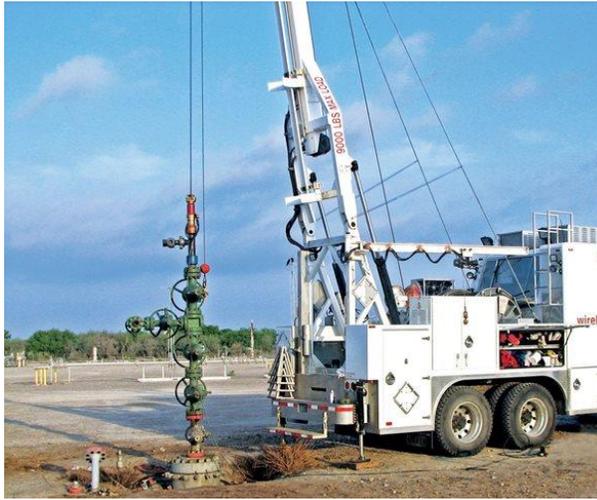
Figura 26. Equipos de superficie para corrida de registros eléctricos.

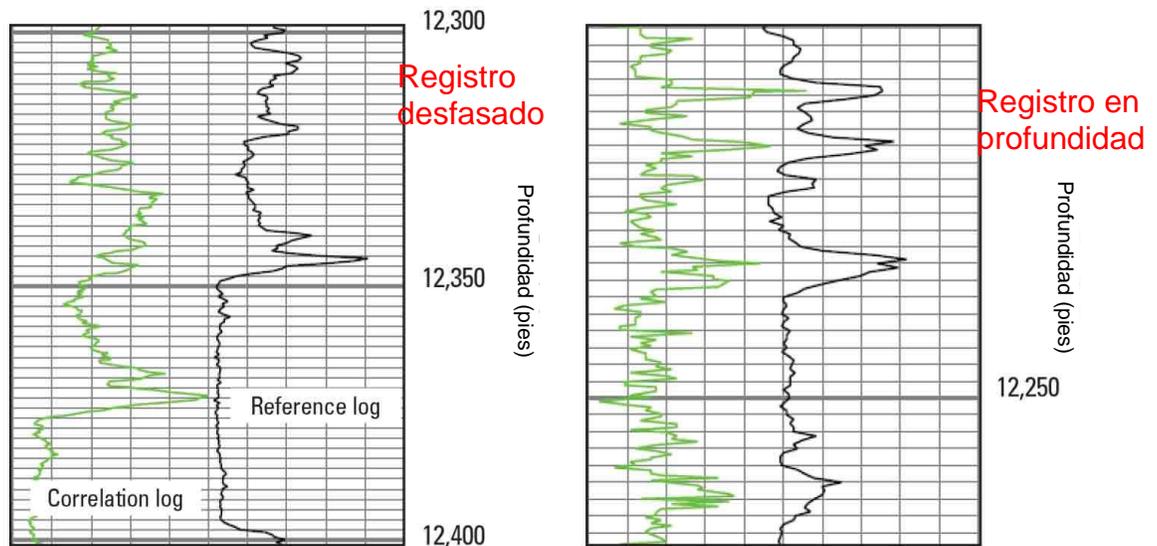
Figura 27. Correlación de profundidad GR.

Uno de los retos de los registros eléctricos es poner en profundidad un registro tomado o más comúnmente llamado correlacionarlo en profundidad, esto se debe a que los pozos petroleros manejan diferentes profundidades al realizar mediciones de diferentes formas: tubería de trabajo, tubería de producción, tubería enrollada, cable wireline (multi conductores y mono conductores), sand lines, braided lines y slick lines (Ver figura 27).

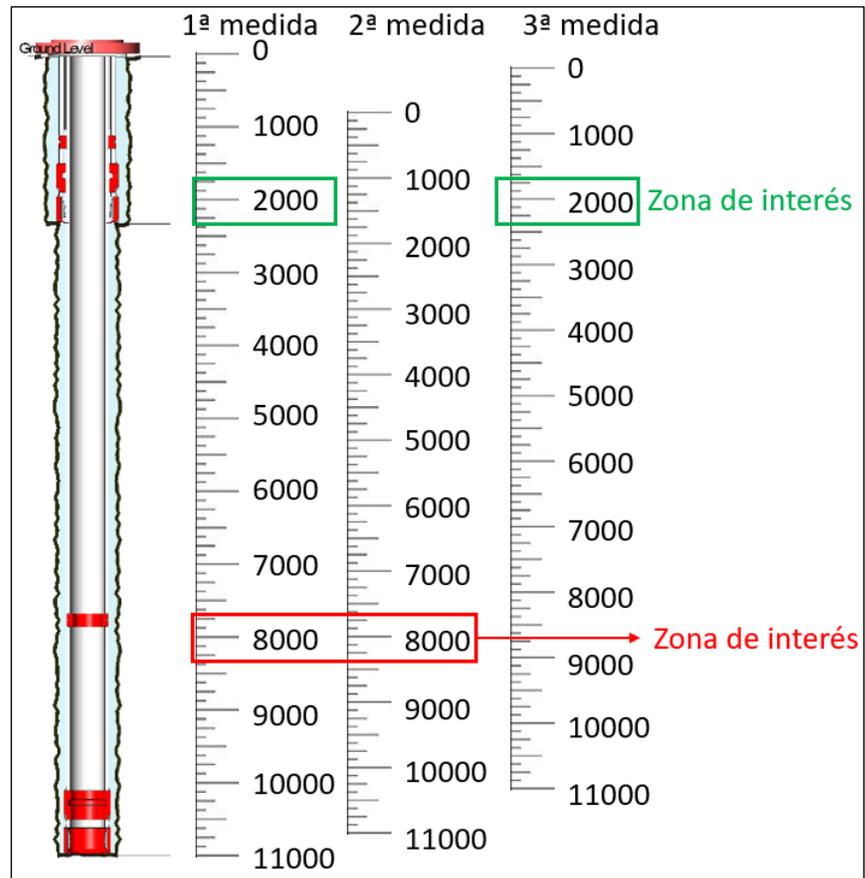
Figura 28. Ejemplo correlación en profundidad a diferentes medidas de un pozo.

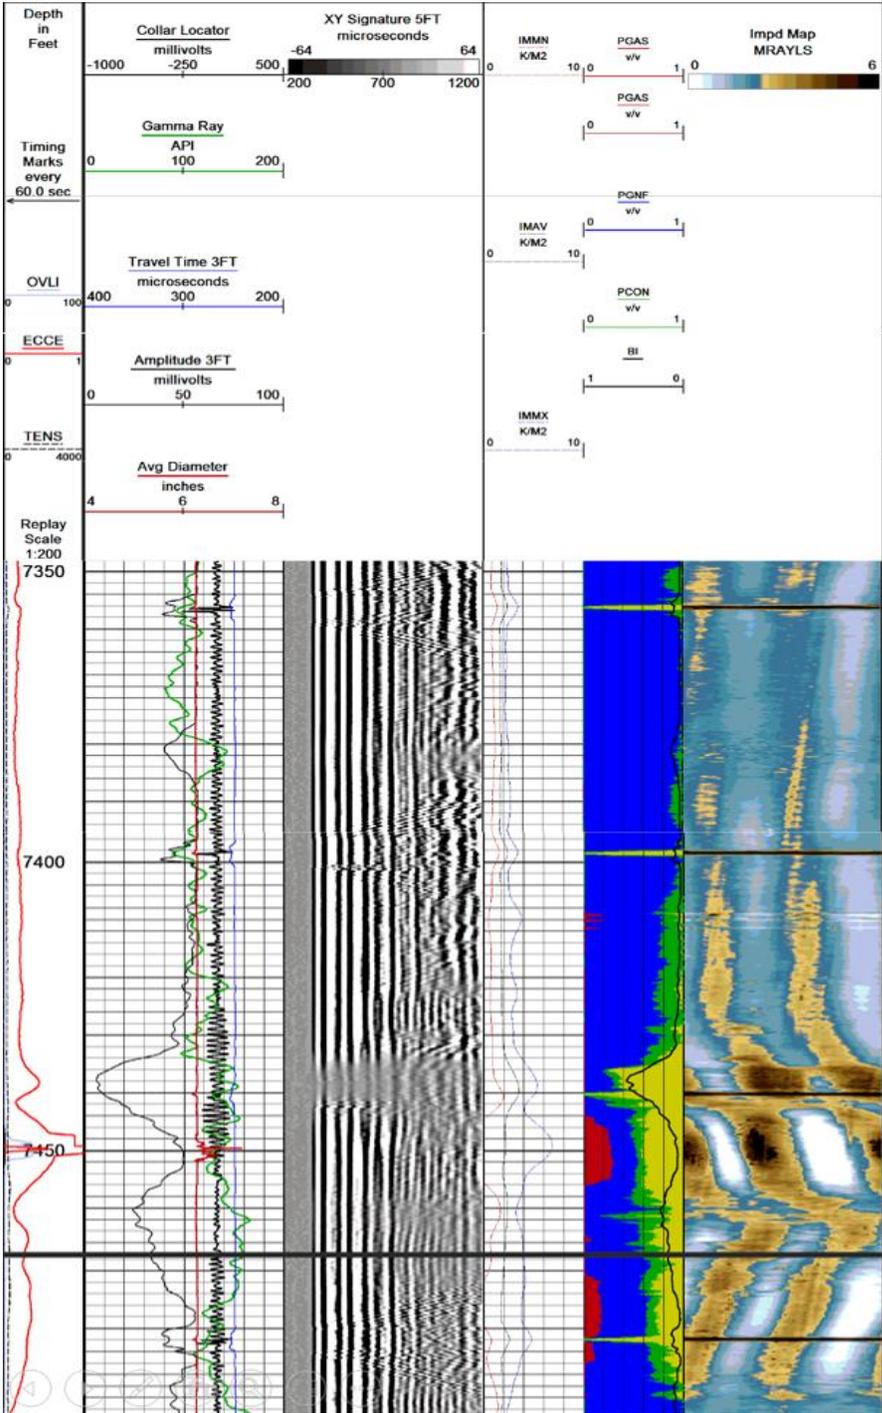
Figura 29. Resultados de registro de cementación tomados al pozo de estudio 1 en sección de 7”.
