ANÁLISIS COMPARATIVO DE LA EFECTIVIDAD DEL USO DE REGISTROS
ELÉCTRICOS HUECO ENTUBADO PARA IDENTIFICAR FALLAS DE
INTEGRIDAD EN DOS POZOS DE PETRÓLEO

UNIVERSIDAD INDUSTRIAL DE SANTANDER
FACULTAD DE INGENIERÍAS FÍSICOQUÍMICAS
ESCUELA DE INGENIERÍA DE PETRÓLEOS
ESPECIALIZACIÓN EN PRODUCCIÓN DE HIDROCARBUROS
BUCARAMANGA

Trabajo de grado para optar título de especialista en producción de hidrocarburos

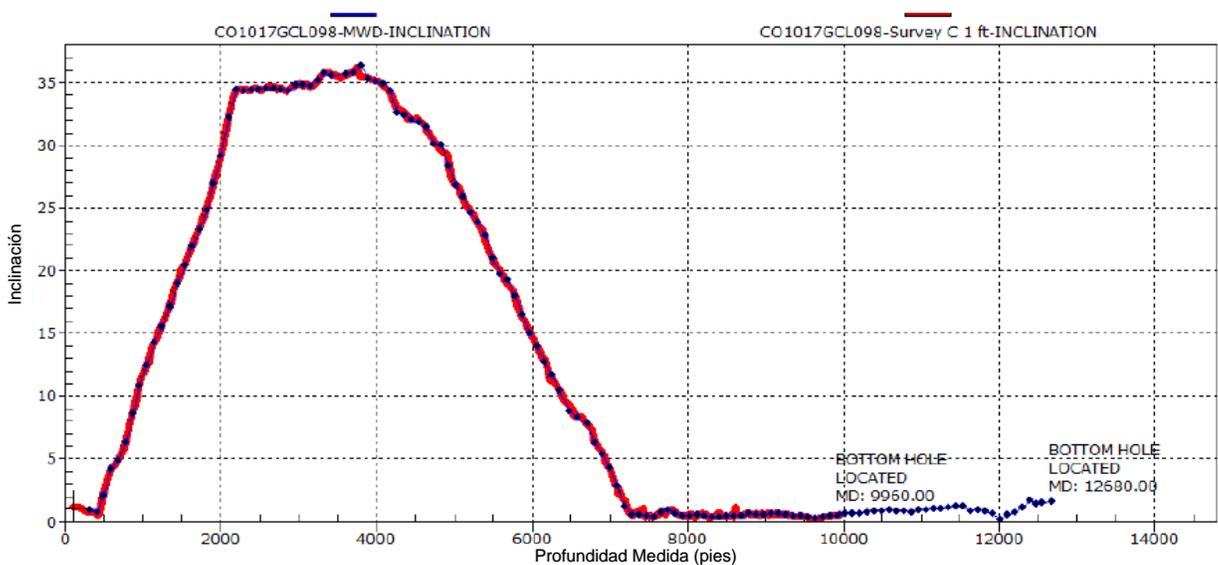
Figura 30. Inclinación vs profundidad adquirida del registro Gyro (pie a pie).

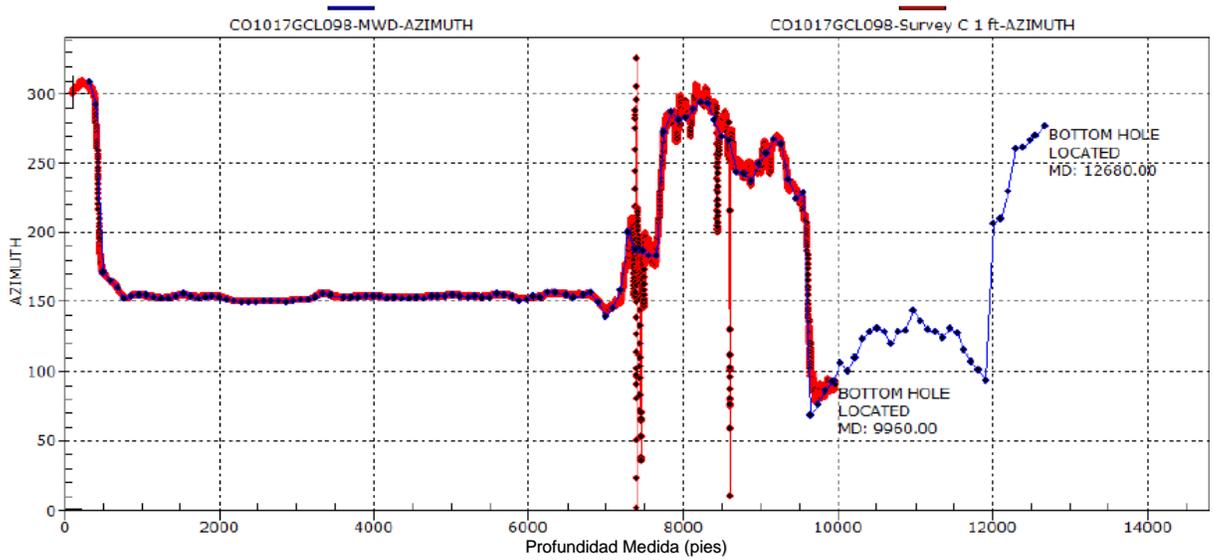
Figura 31. Azimut vs profundidad adquirida del registro Gyro (pie a pie).

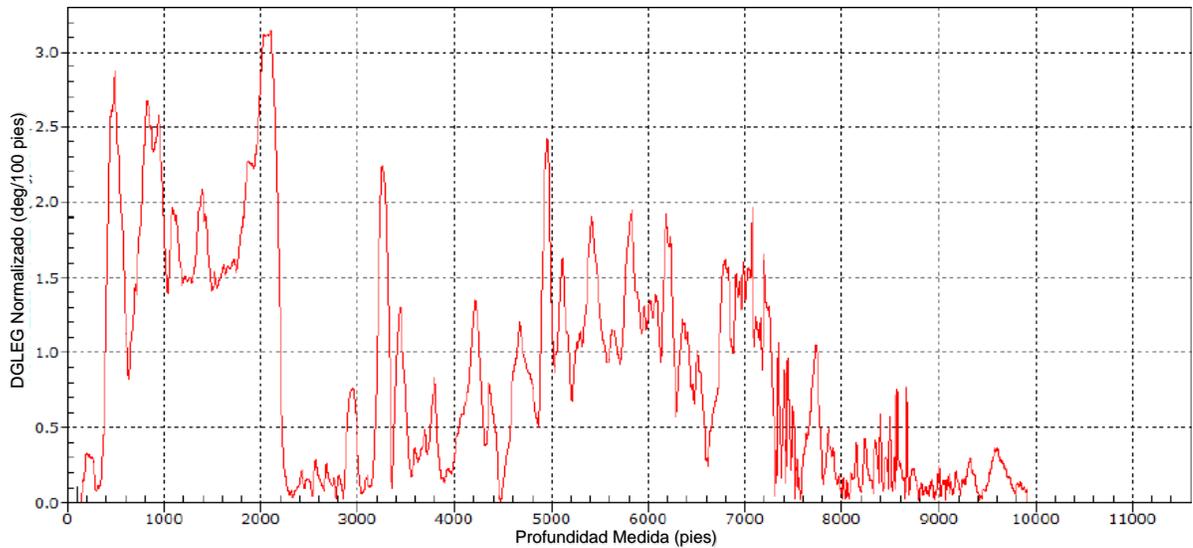
Figura 32. Normalización del DLS adquirida del registro Gyro (pie a pie).

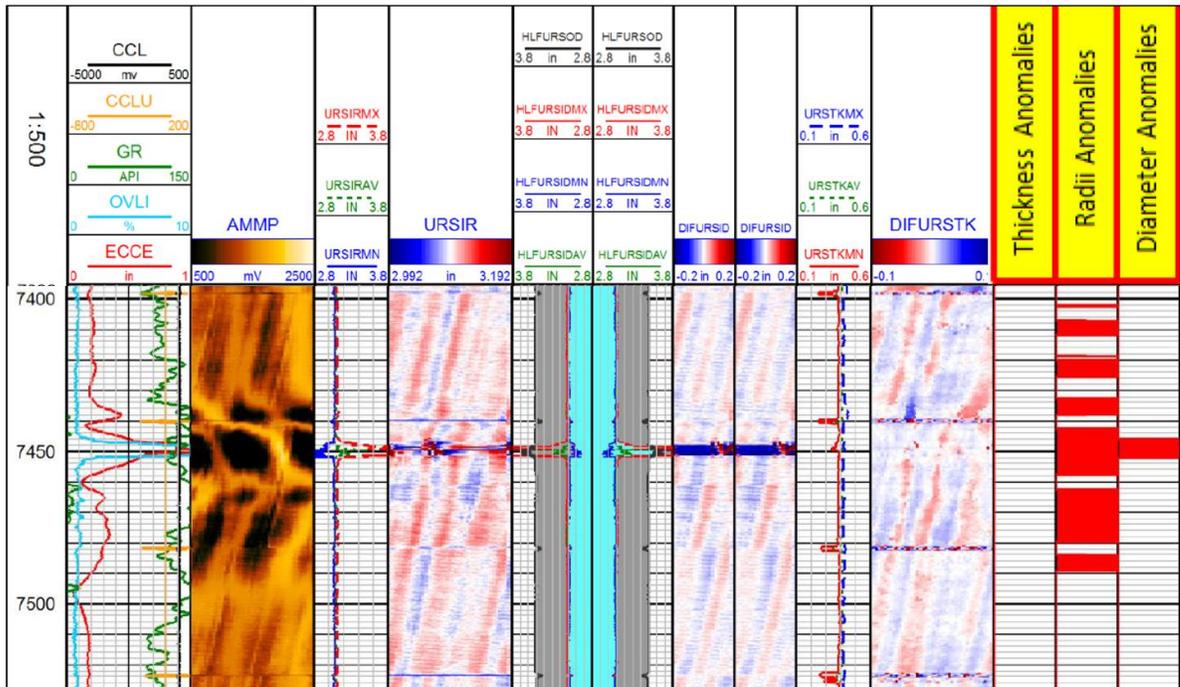
Figura 33. Registro de evaluación de revestimiento a pozo estudio 1.

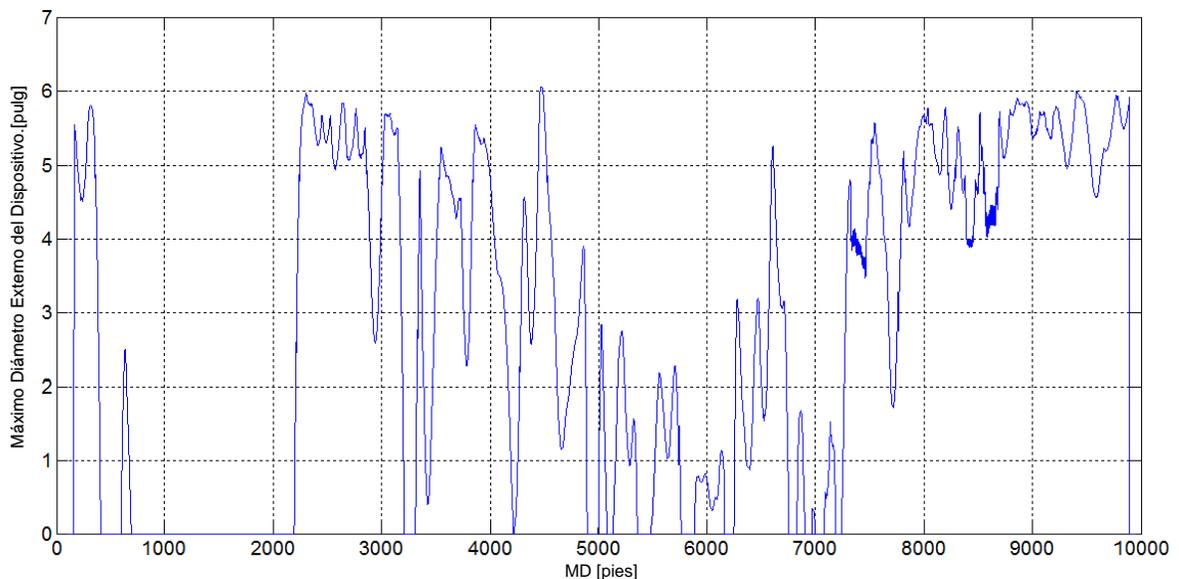
Figura 34. Gráfico del máximo diámetro externo de un dispositivo para ser posicionado dentro del revestimiento sin que sufra deformación.

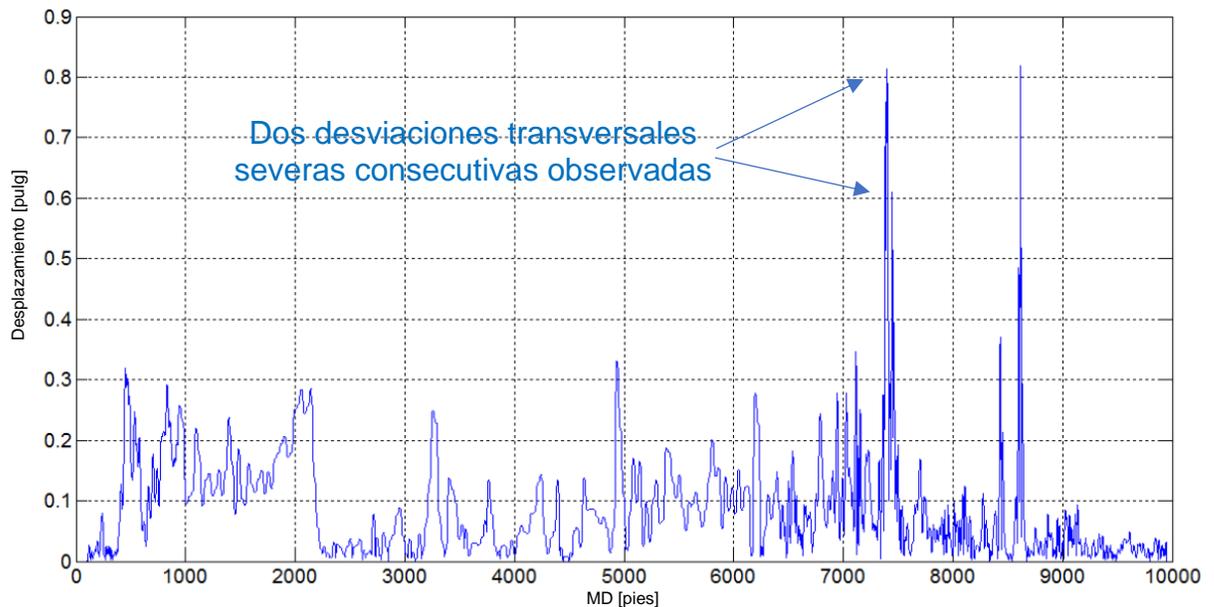
Figura 35. Gráfico del desplazamiento transversal total del casing.

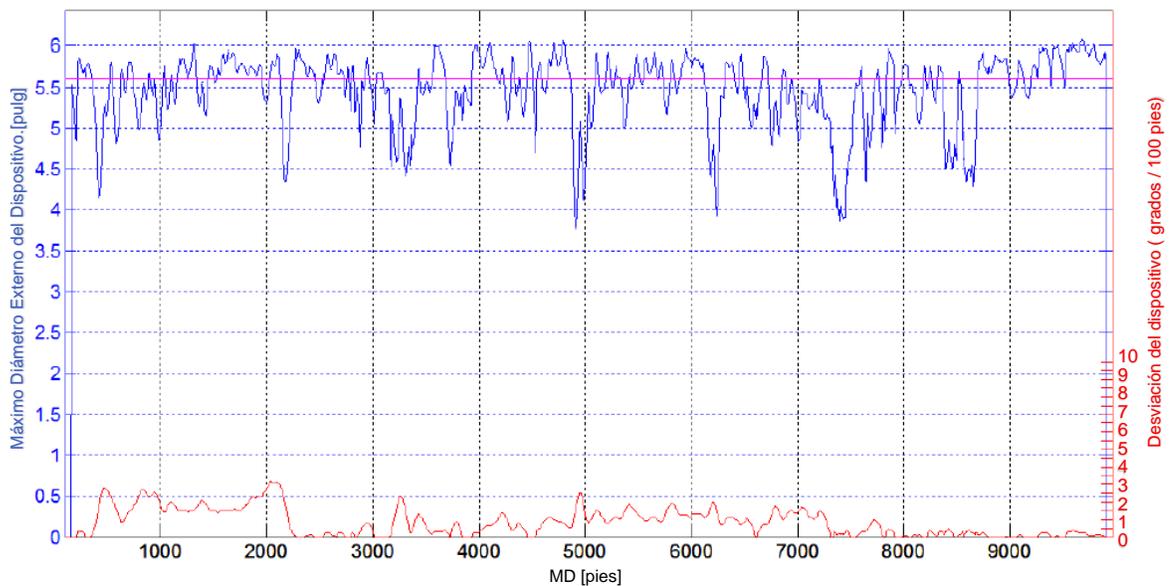
Figura 36. Máximo diámetro y doblaje de un dispositivo en un revestimiento con ID de 6.184".

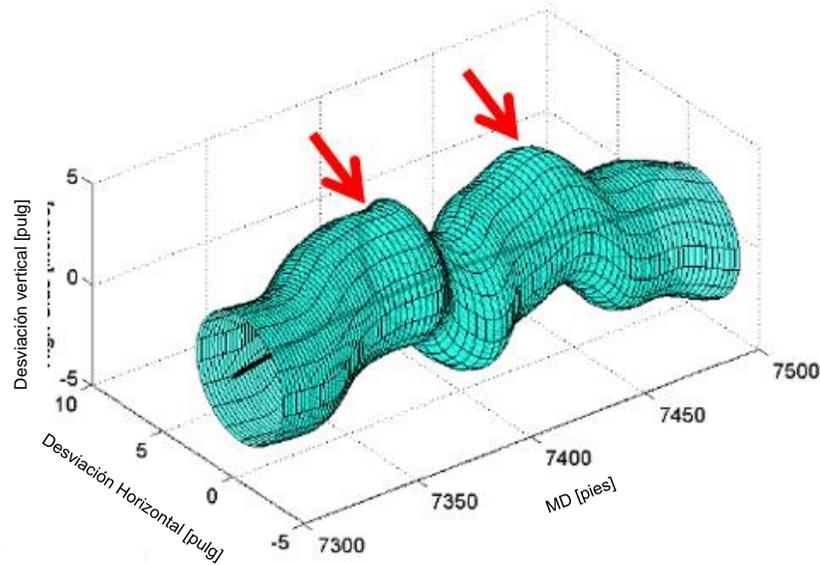
Figura 37 Interpretación de la desviación transversal en la profundidad de interés.

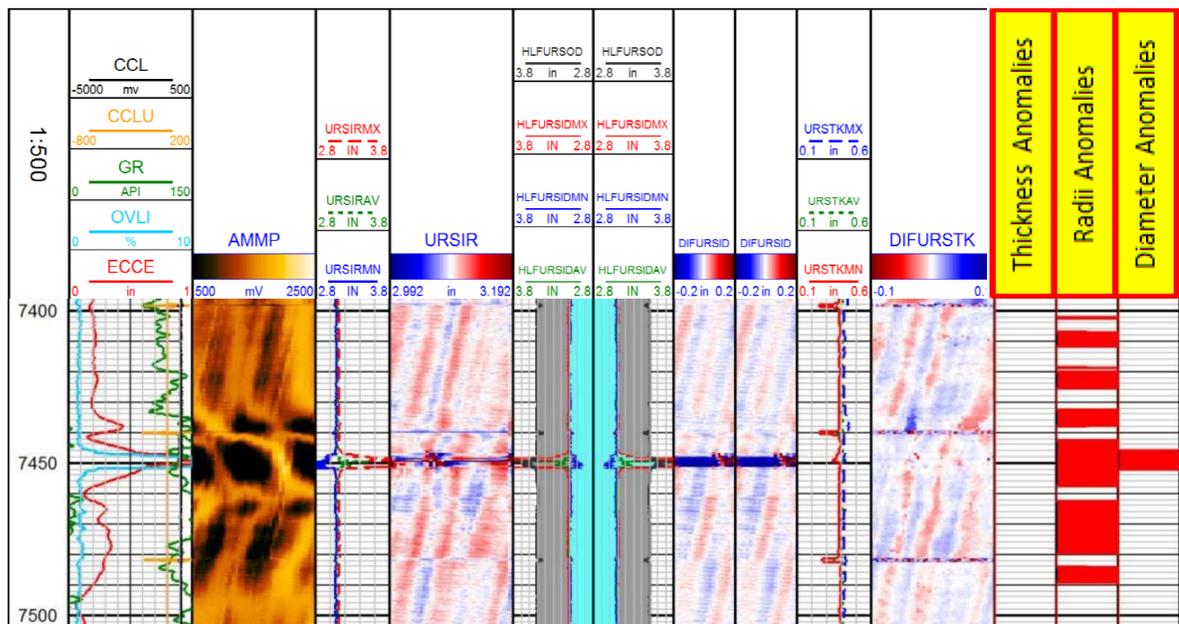
Figura 38 Resultado registro de cementación zona de interés pozo estudio 1.

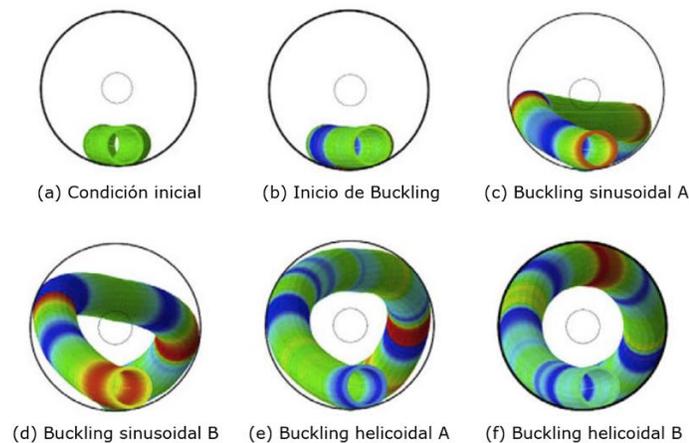
Figura 39 Comportamiento de Buckling sinusoidal y helicoidal.

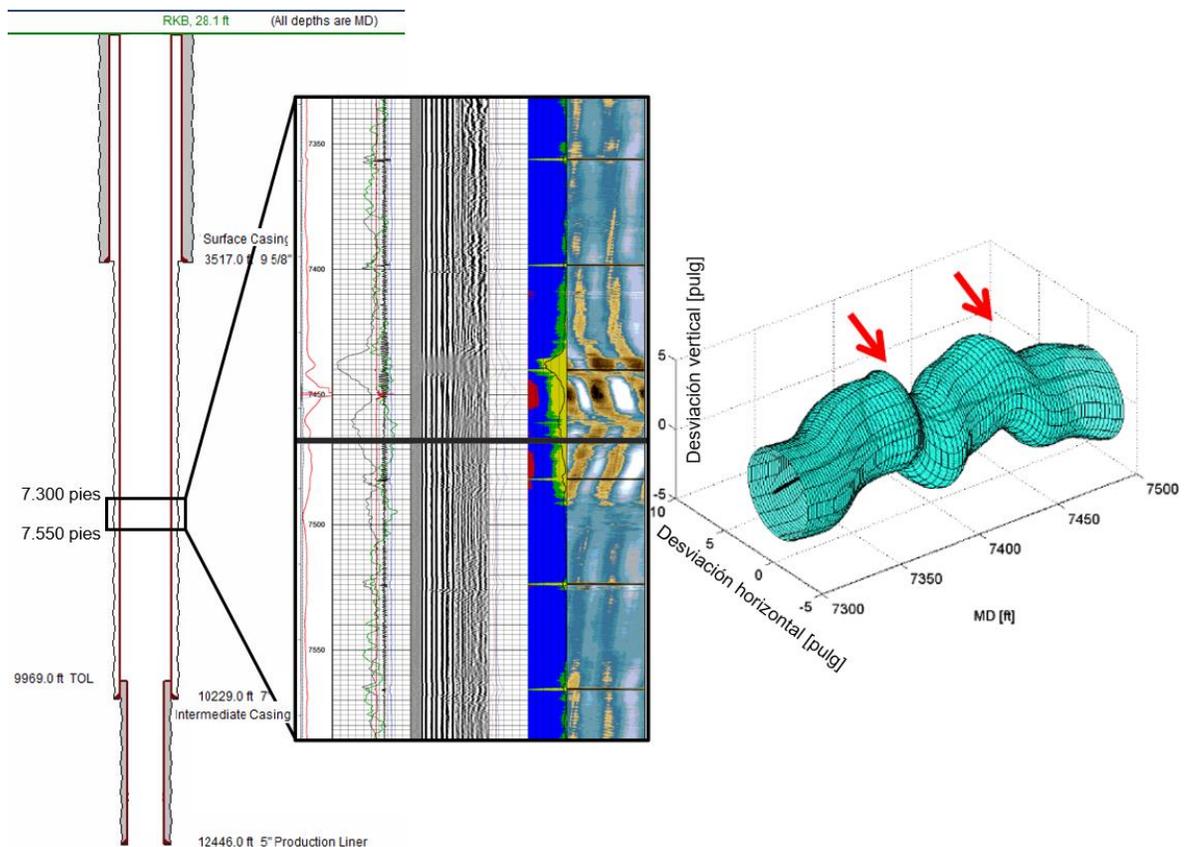
Figura 40. Posicionamiento de restricción por desviación transversal en estado mecánico del pozo de estudio 1.

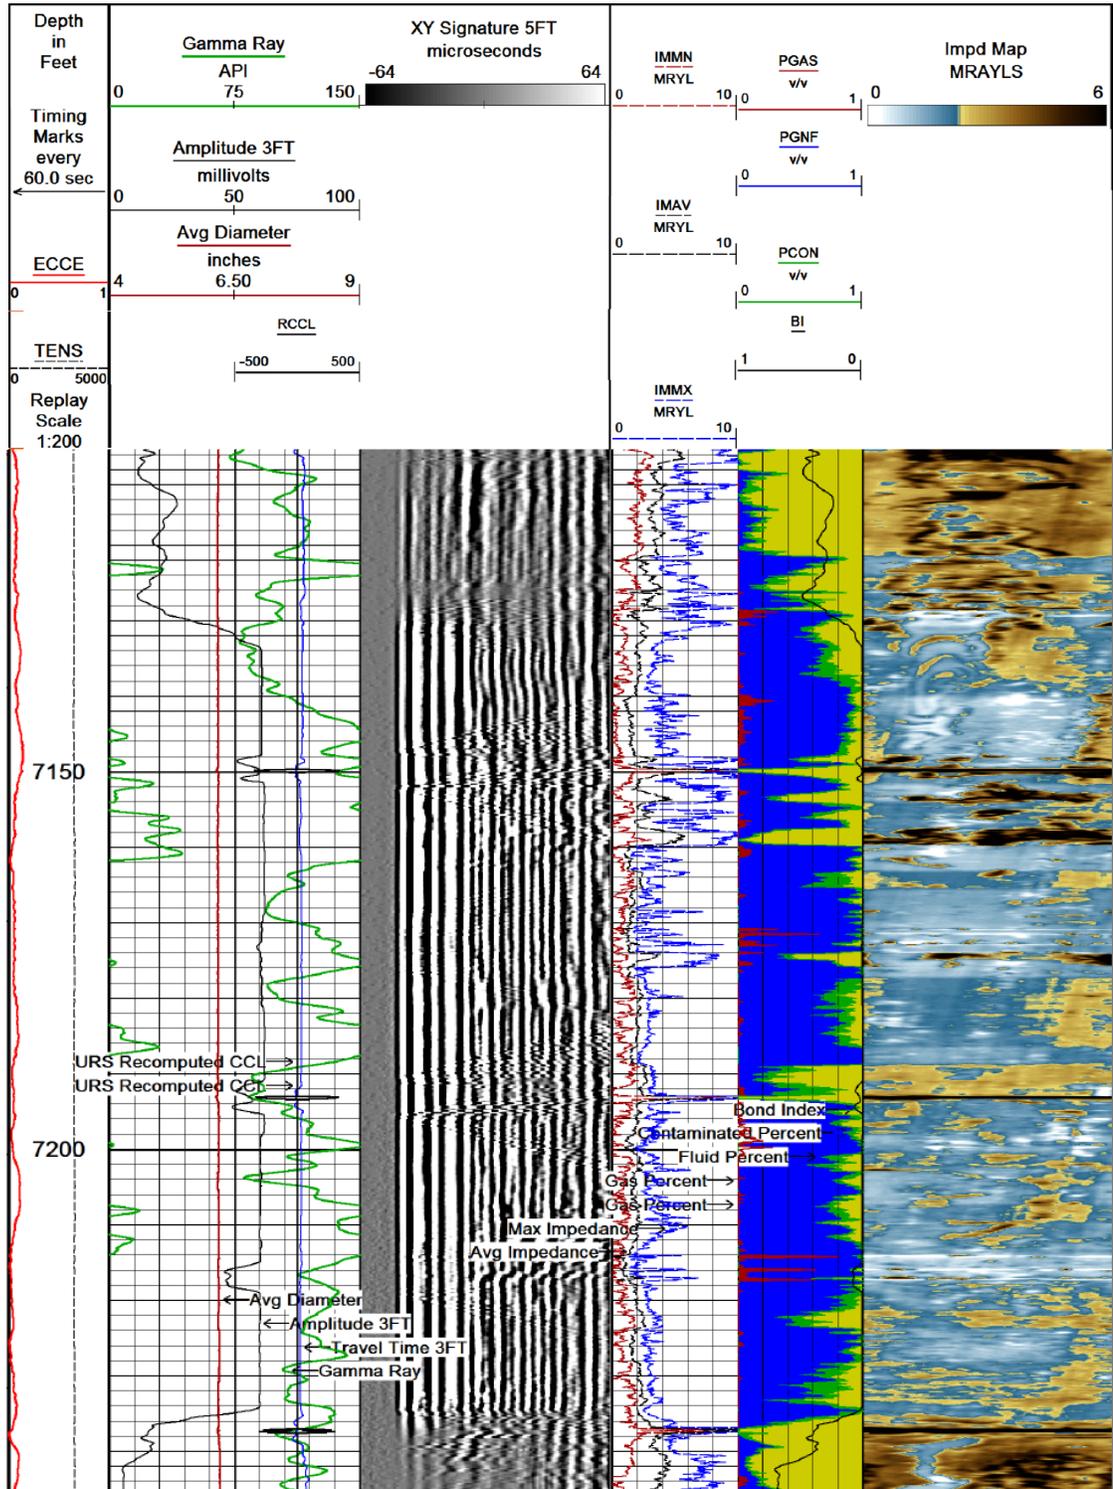
Figura 41. Registro de cementación tomado inicialmente al pozo de estudio 2.

Finalmente se plantean utilizar los registros ultrasónicos por su alta sensibilidad y evaluación de revestimiento los cuales fueron tomados en el pozo como se puede ver en la figura 41 y posteriormente se toman los registros de ruido y temperatura (PLT) para evaluar la dimensión de la fuga y precisar su posición.

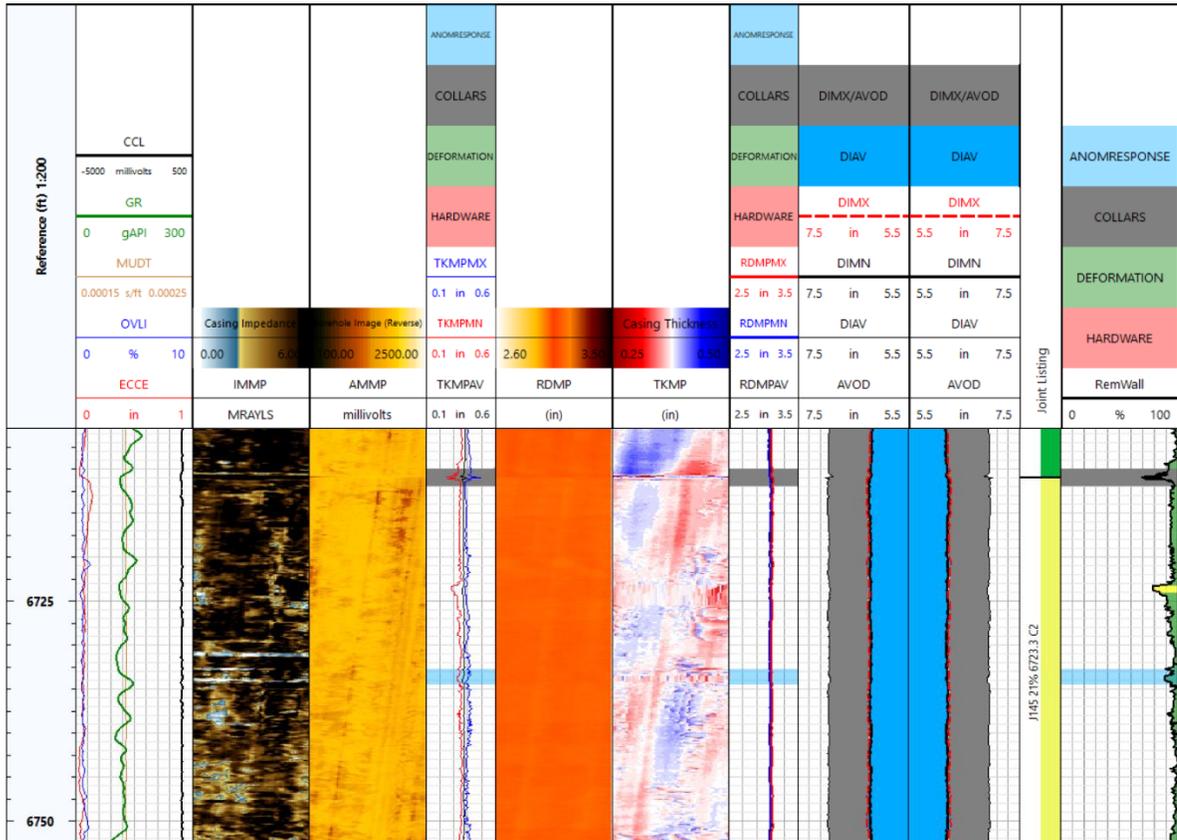
Figura 42. Sección de registro ultrasónico en la zona de mayor desgaste a 6.723 pies.

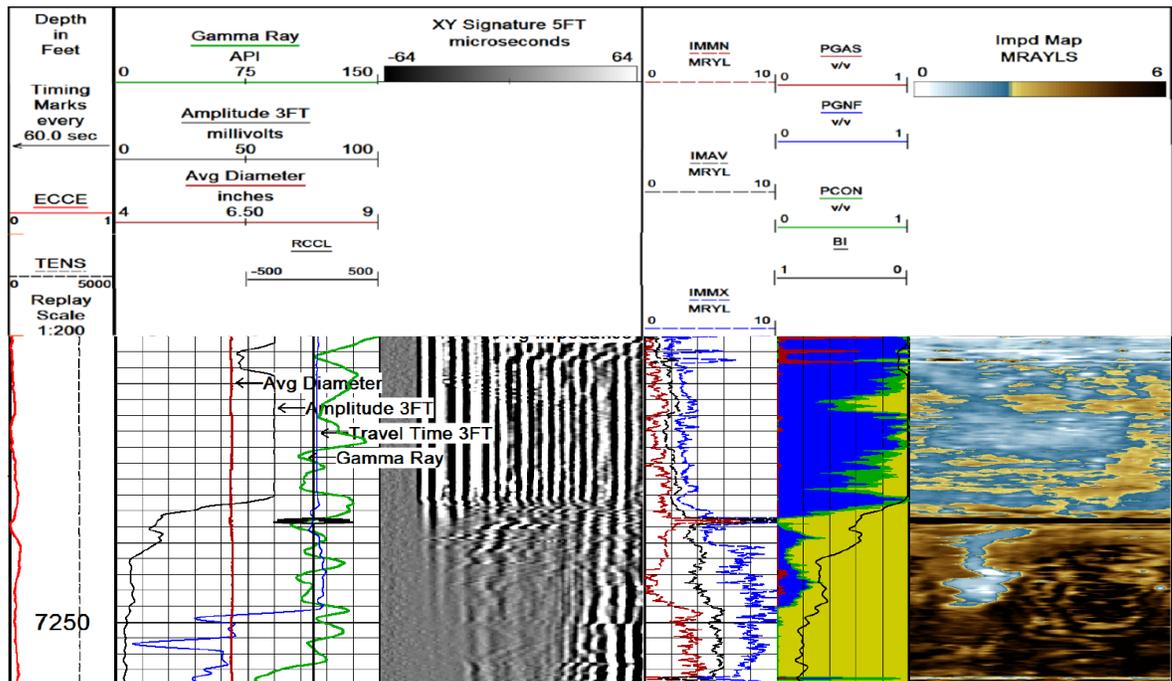
Figura 43. Sección de interés registros de evaluación de cemento en pozo de estudio 2.

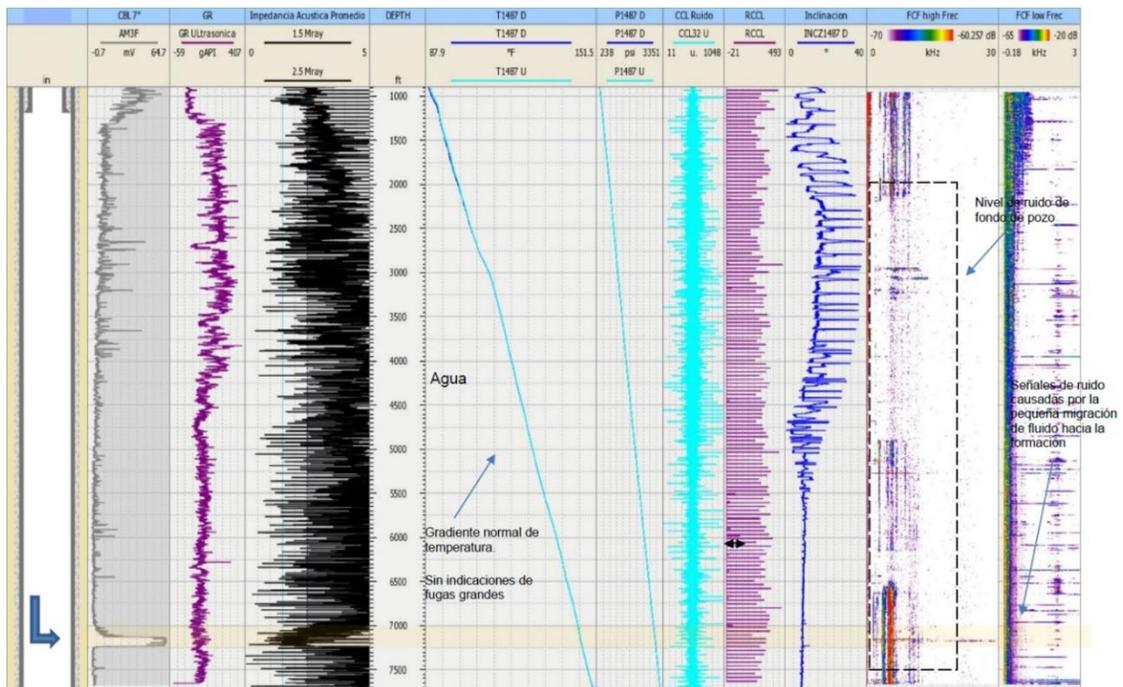
Figura 44. Vista general del pozo estudio 2 con el registro de ruido espectral.

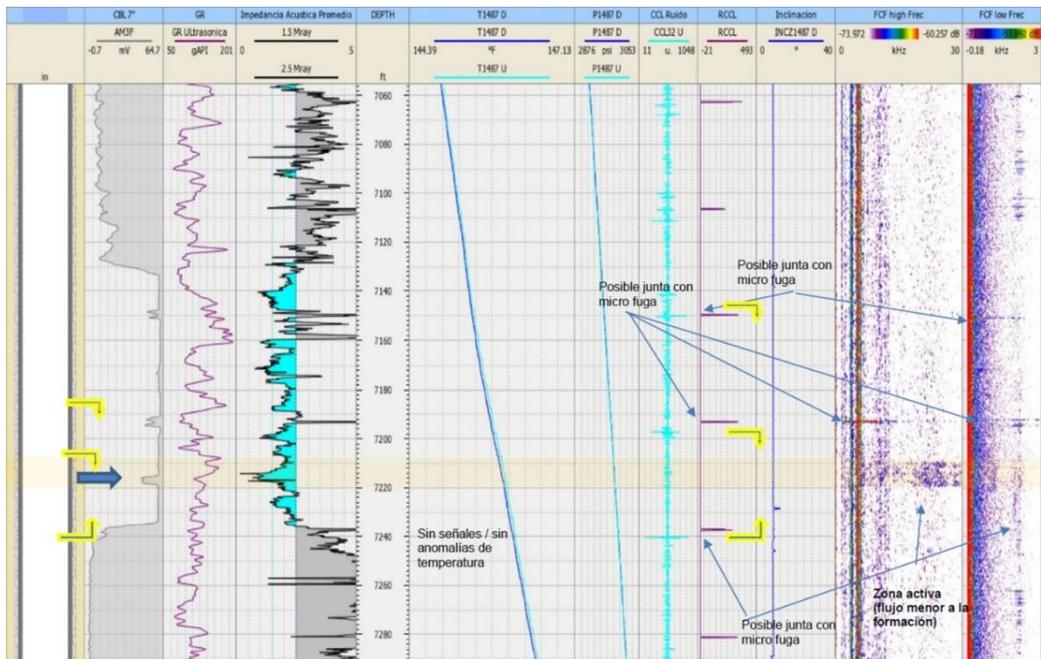
Figura 45. Registro ruido espectral pozo estudio 2 (Zoom en zona de interés).

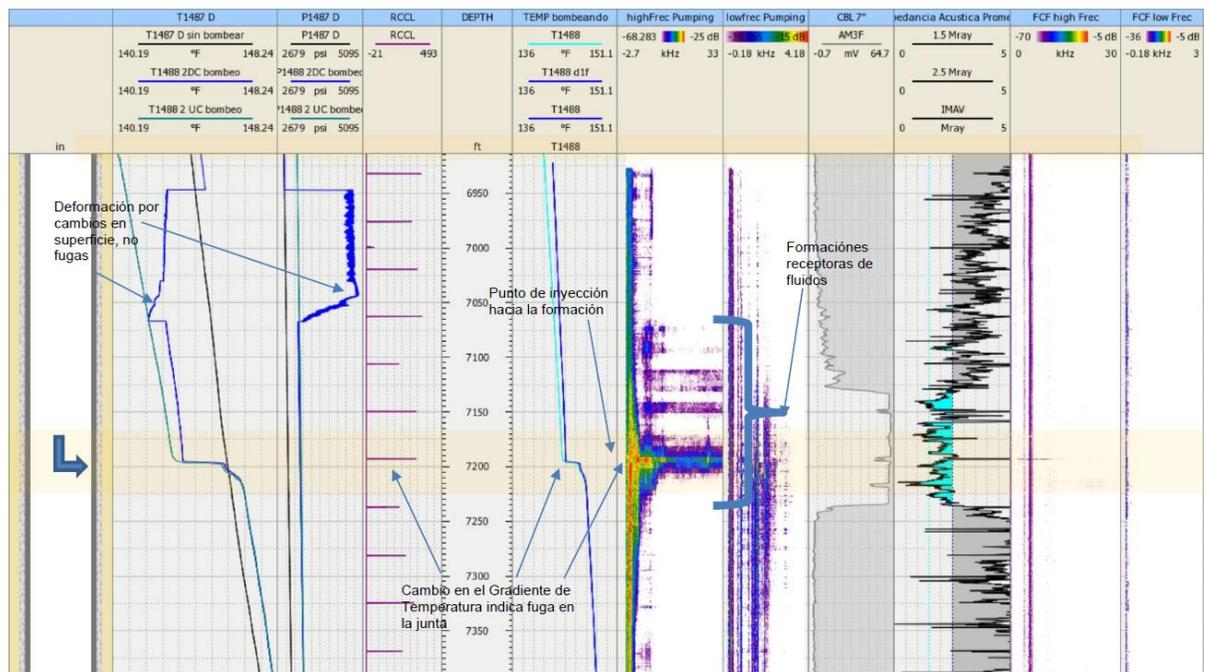
Figura 46. Segunda corrida ruido espectral y HPT pozo estudio 2.

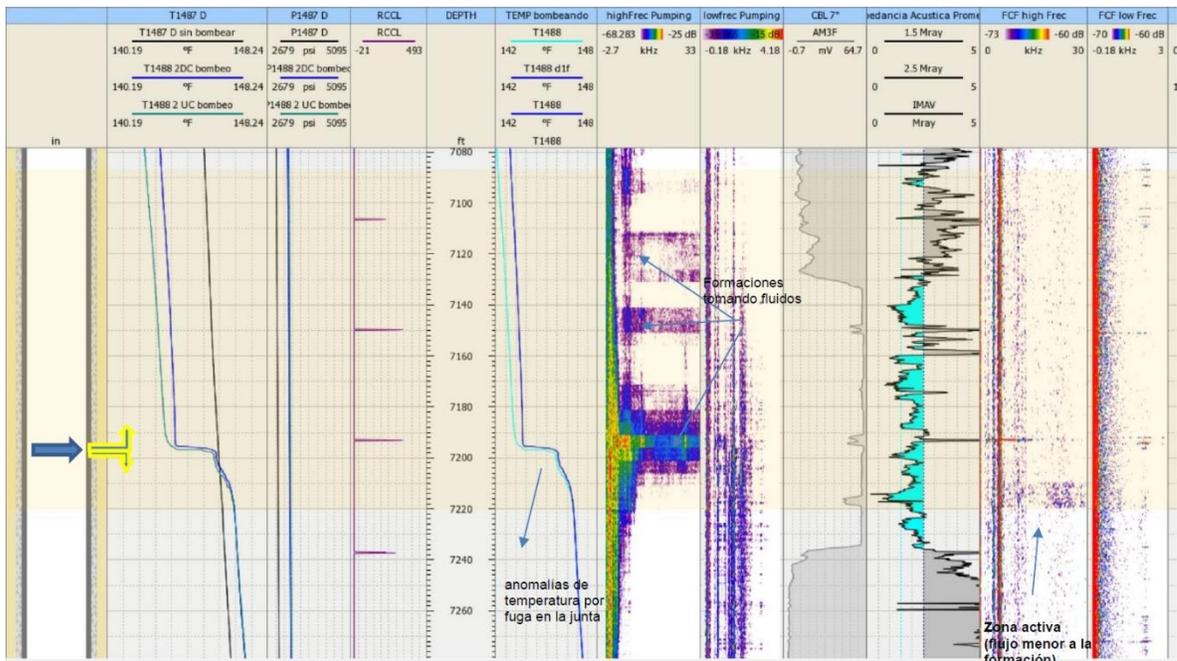
Figura 47. Segunda corrida ruido espectral y HPT pozo estudio 2 (Zoom).

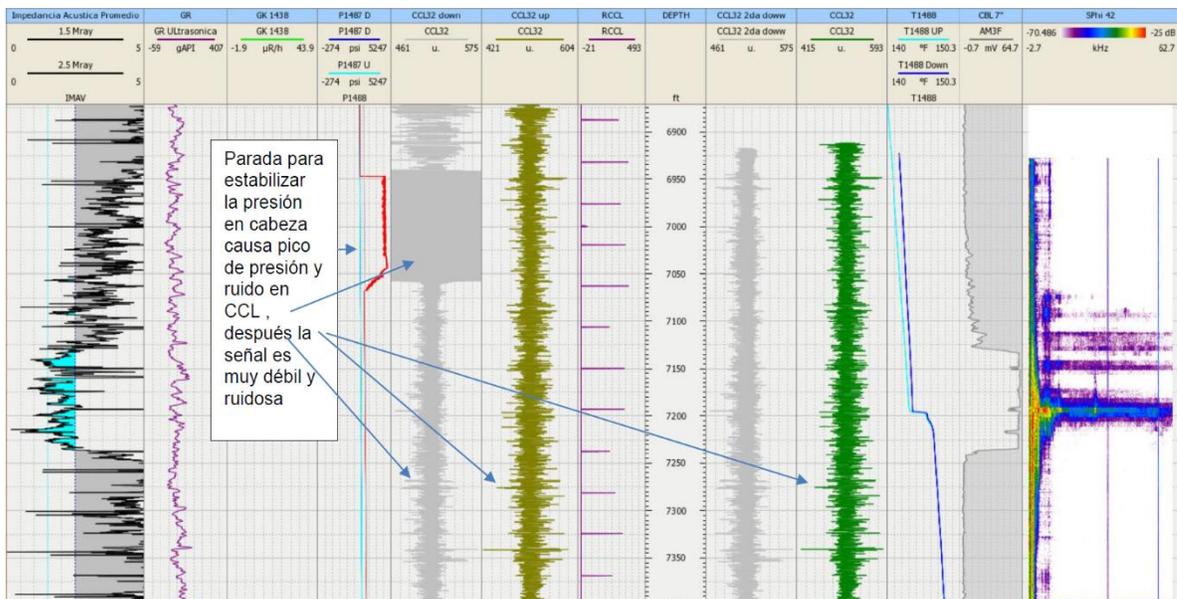
Figura 48. Correlación de profundidad segunda corrida Ruido espectral y HPT en pozo estudio 2.

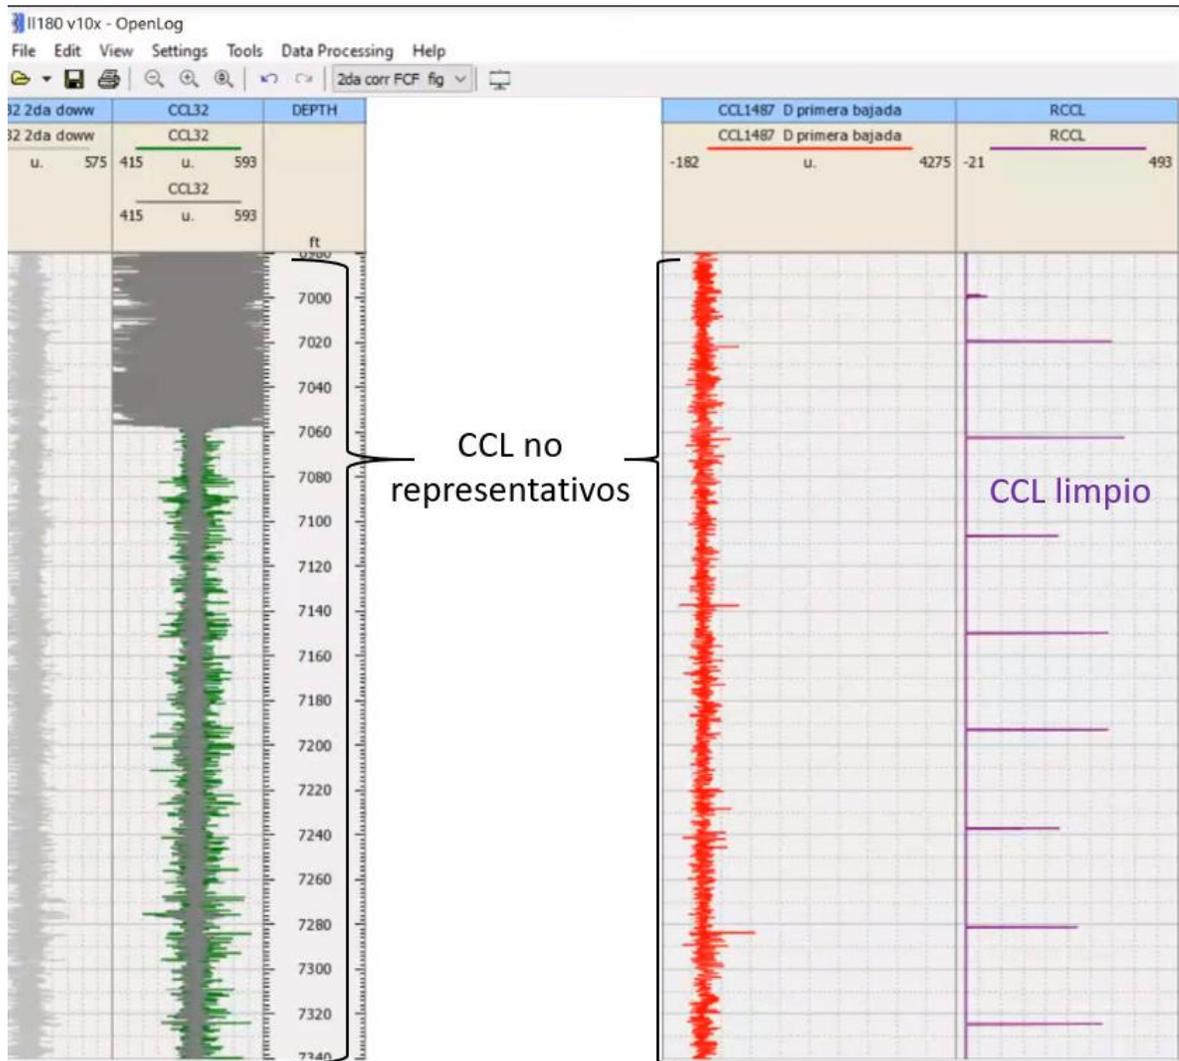
Figura 49. Comparativo entre un CCL no representativo y un CCL limpio.

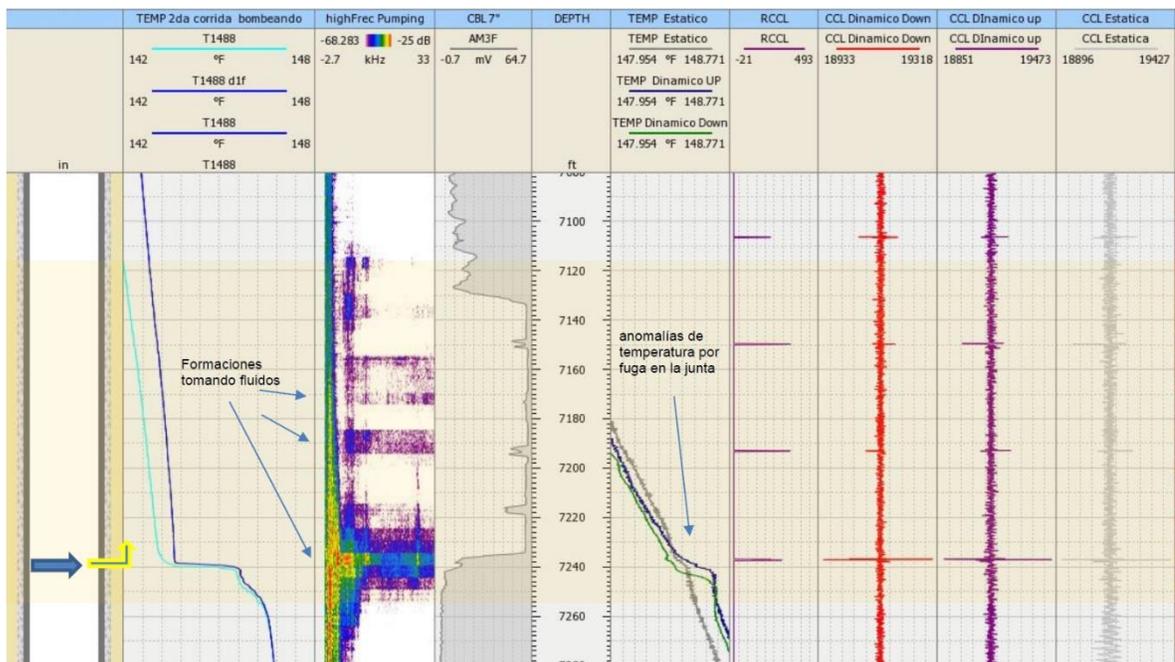
Figura 50. Correlación de profundidad 3ra corrida TEMP-GR-CCL pozo estudio 2.

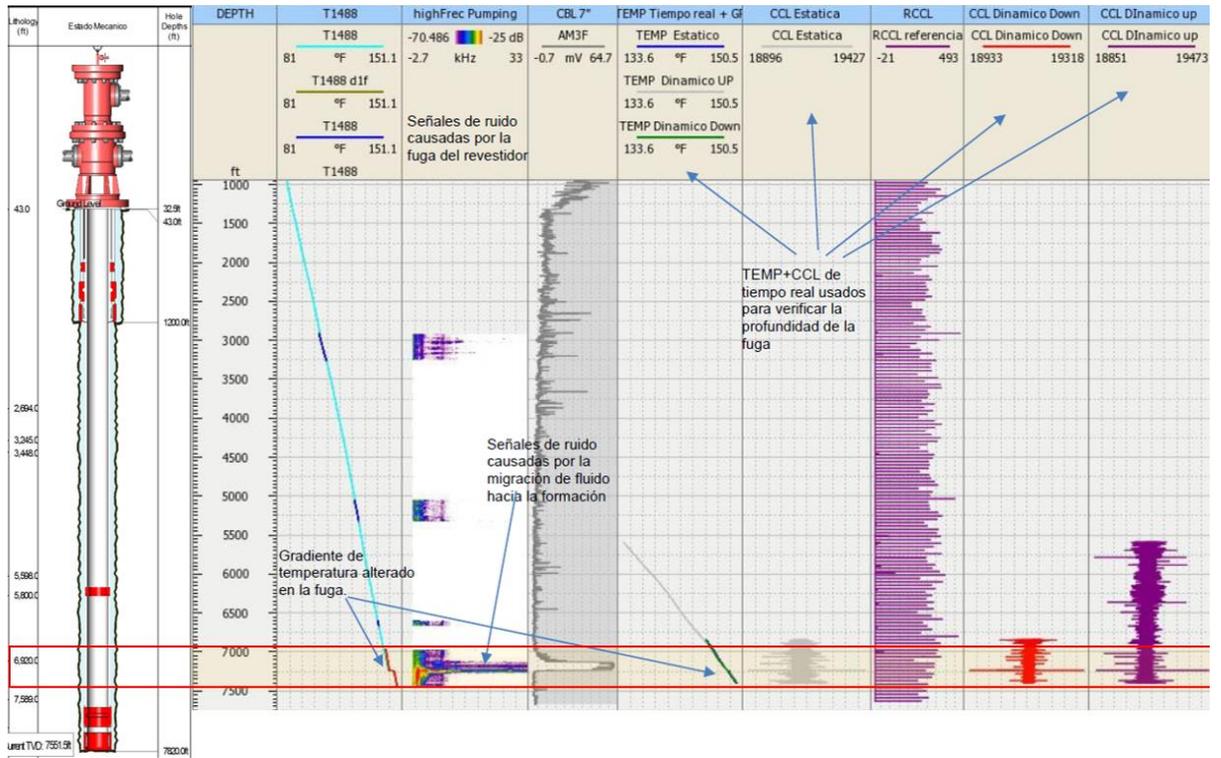
Figura 51. Posicionamiento de punto de fuga en estado mecánico de pozo de estudio 2.

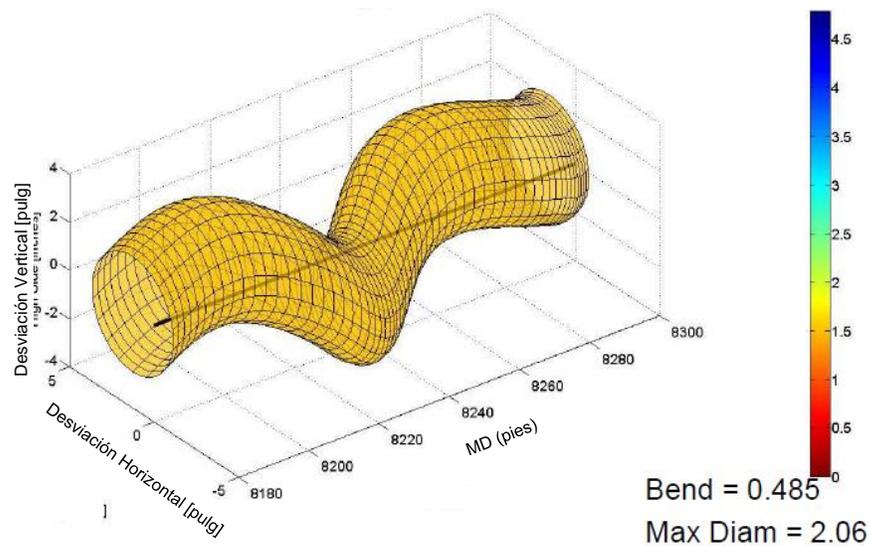
Figura 52. Lectura de Buckling helicoidal con registros de desviación de pozo.

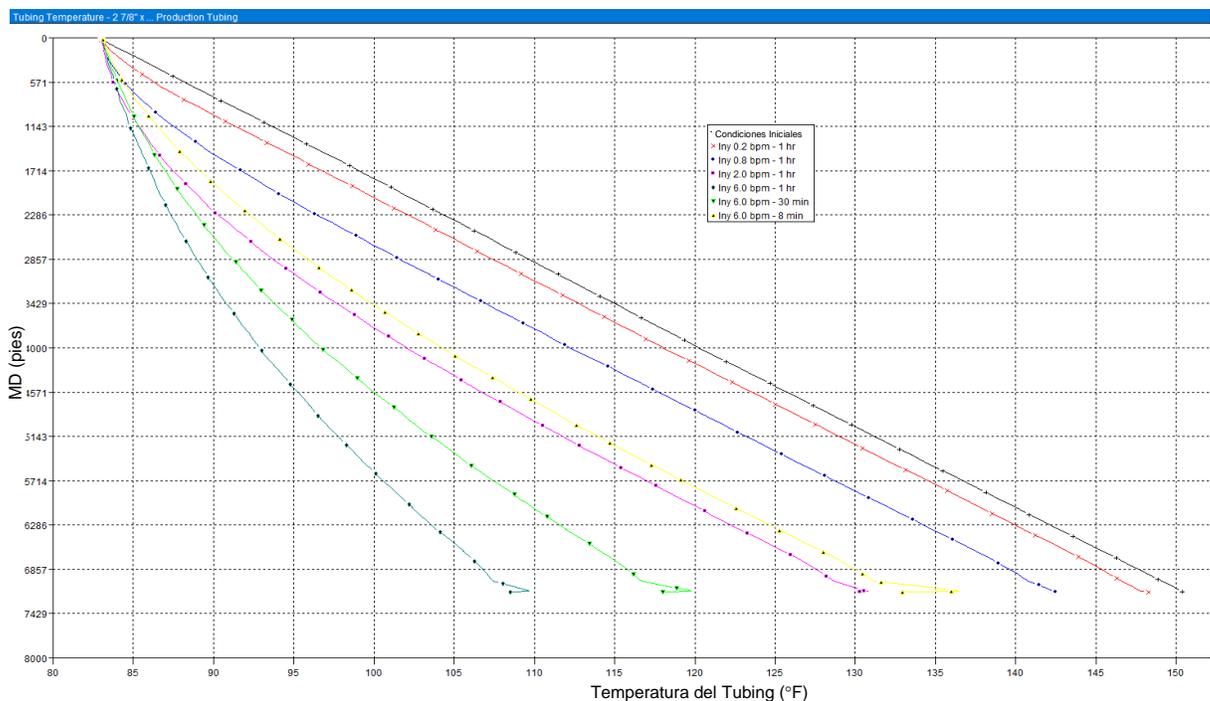
Figura 53. Cambios en la temperatura de un pozo en condiciones transientes a diferentes caudales y tiempos de bombeo.
