**DIAGNÓSTICO Y PROPUESTA DE OPTIMIZACIÓN DE LOS SISTEMAS DE
TRATAMIENTO DE AGUAS RESIDUALES INDUSTRIALES DE LA
UNIVERSIDAD DE CIENCIAS APLICADAS Y AMBIENTALES**

**UNIVERSIDAD INDUSTRIAL DE SANTANDER
FACULTAD DE INGENIERIAS FISICOQUIMICAS
ESCUELA DE INGENIERÍA QUIMICA
ESPECIALIZACIÓN EN INGENIERIA AMBIENTAL
BUCARAMANGA**

**Monografía para optar al título de
Especialista en Ingeniería Ambiental**

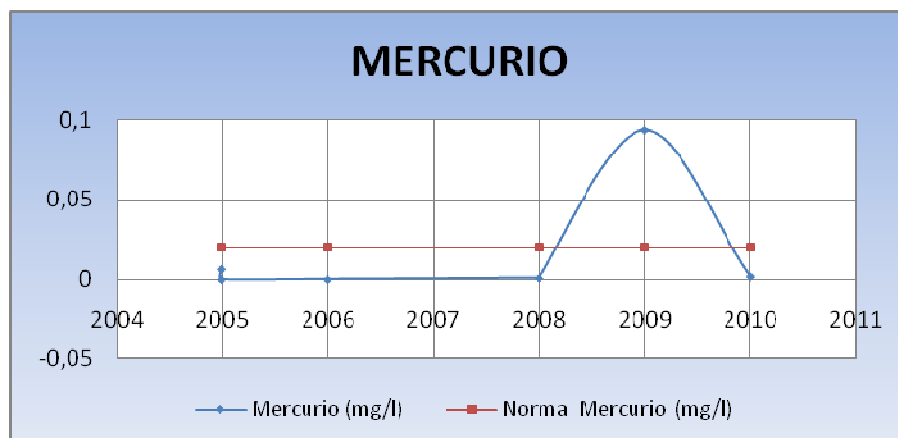
Gráfico 11. COMPORTAMIENTO HISTORICO DE MERCURIO EN LA PTAR

La concentración de otros contaminantes tales como tensoactivos y mercurio en el efluente de la PTAR, evidencian igualmente los problemas de eficiencia presentes en el 2009.

Sin embargo, este contaminante merece un análisis cuidadoso, por cuanto una vez identificado el incumplimiento dado en el 2009 con una concentración de

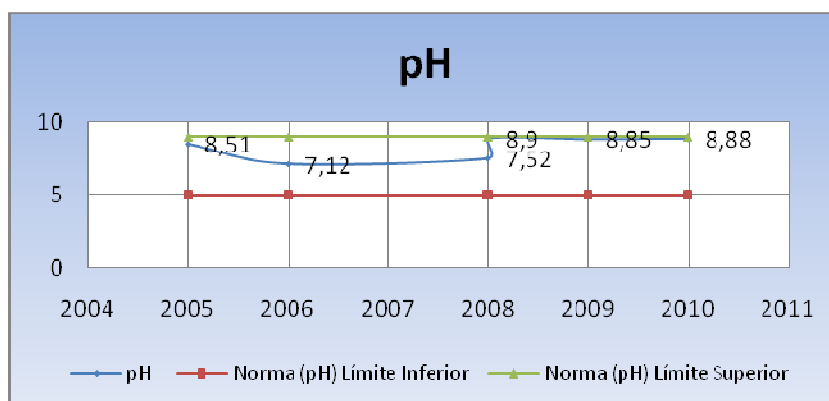
Gráfico 14. COMPORTAMIENTO HISTORICO DE pH EN EL TANQUE SEPTICO H

Sin embargo evaluando a detalle cada parámetro registrado, encontramos un punto crítico en el pH, como se muestra en la siguiente gráfica.

El efluente presenta un pH sensiblemente alto, con la posibilidad de sobrepasar el límite permitido en cualquier momento. Por esta razón se han realizado

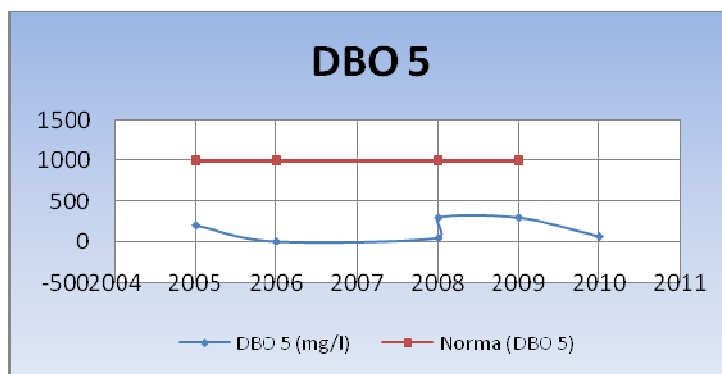
Gráfico 16. COMPORTAMIENTO HISTORICO DE DBO₅ EN EL TANQUE SEPTICO H

Al analizar el comportamiento de la DBO_5 y la DQO, es posible identificar un incremento significativo en el año 2008, periodo en el que el tanque permanecía inundado la mayor parte del tiempo, evidenciando problemas en su funcionamiento; esta tendencia se mantuvo hasta mayo de 2009, pese al cambio del lecho filtrante realizado un mes antes de la caracterización. Posteriormente en el año 2010 se obtuvo una disminución considerable, ya que se limitó la entrada de aguas subterráneas al filtro, previniendo la contaminación cruzada del efluente y la inundación del tanque y de la caja de inspección.

Pese a los inconvenientes expresados, no se ha reportado incumplimiento de la normatividad en estos parámetros. En el año 2010 hubo un cambio de jurisdicción y de normatividad aplicable, correspondientes a CAR y Decreto 1594 de 1984, se requería cumplir con el 80% de remoción para DBO y se obtuvo un valor superior correspondiente a 93.48%. Teniendo en cuenta que se proyecta que la jurisdicción ambiental retorne a la Secretaria Distrital de Ambiente, es importante considerar la Resolución 3956 de 2009, que exige una remoción del 80%, límite alcanzable con los rendimientos actuales del tanque.

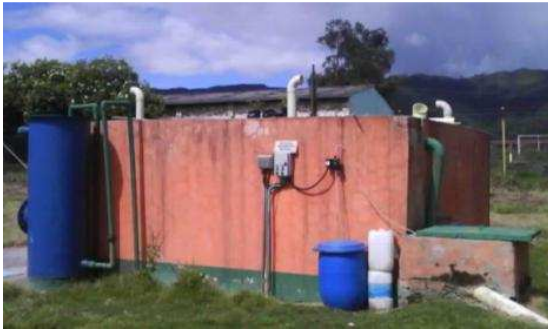
Foto 1. Panorámica de PTAR

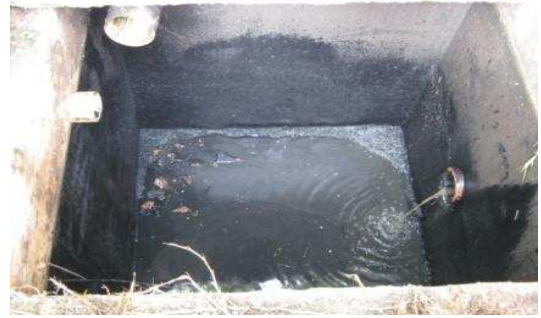
Foto 2. Tanque desarenador

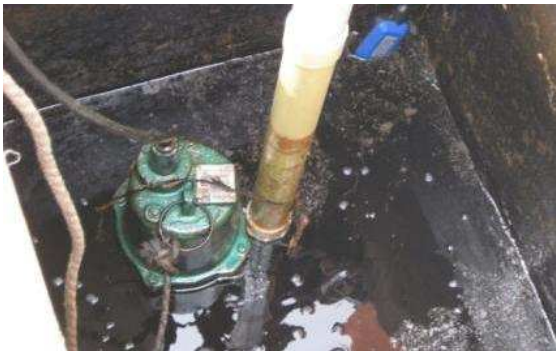
Foto 3. Bomba de tanque homogenizador PTAR

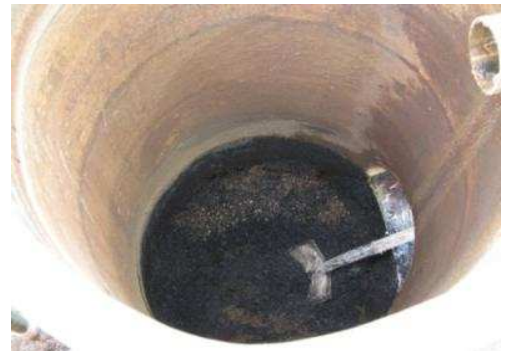
Foto 4. Filtro carbón activado PTAR

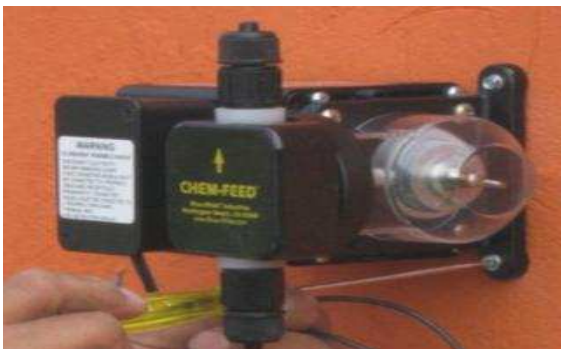
Foto 5. Bomba dosificadora hipoclorito de sodio PTAR

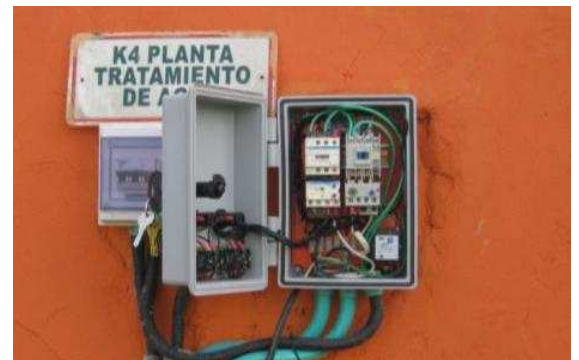
Foto 6. Tablero eléctrico

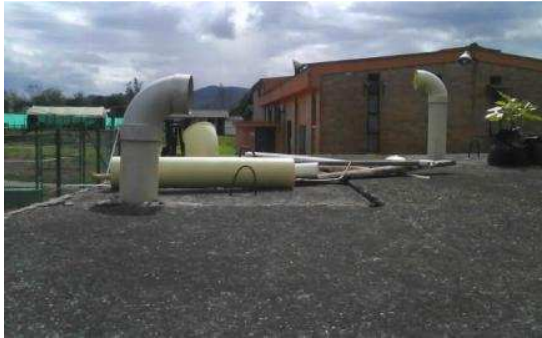
Foto 7. Chimeneas para dispersión de gases

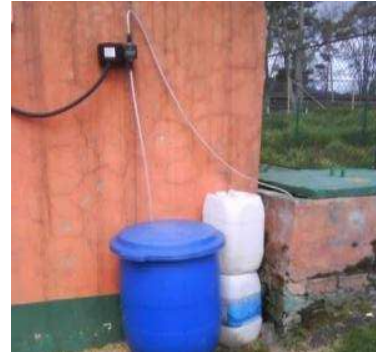
Foto 8. Solución de hipoclorito de sodio

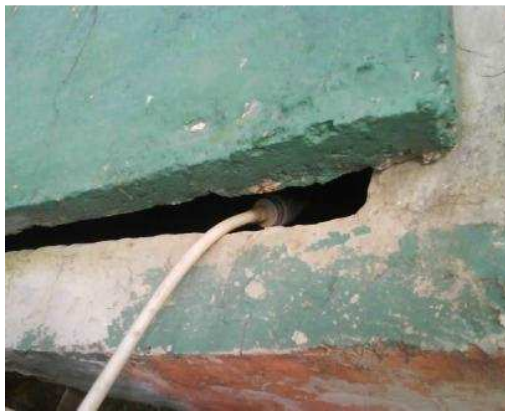
Foto 9. Desinfección en el afluente

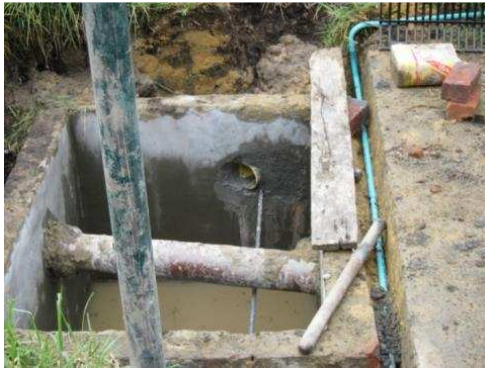
Foto 10. Construcción Trampa de solidos (rejilla)

- TRAMPA DE SÓLIDOS: permite remover objetos grandes que puedan causar daños, obstrucciones o afecten la eficiencia del sistema. Anexo 1 (Foto 10)
- DOSIFICACIÓN DE SOLUCIÓN ACIDULADA: mediante una bomba dosificadora temporizada se adiciona una solución de Bisulfito de Sodio con el fin de controlar la alcalinidad del pH, esta solución es inocua para la vida bacterial. Anexo 1 (Foto 12), Anexo 4
- CÁMARAS DE SEDIMENTACIÓN: 4 cámaras de 2.76 ancho, 1.88 largo y 1.46 alto, para un volumen de 7.57 m³. Las cámaras se comunican por una tubería dispuesta en la parte inferior y alimentan el filtro anaeróbico por la parte superior. Anexo 1 (Foto 11) Anexo 4

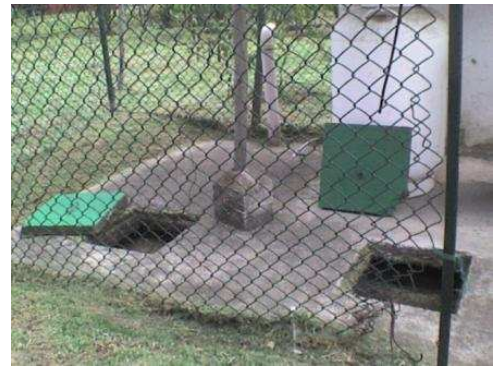
Foto 11. Pozos de inspección del tanque

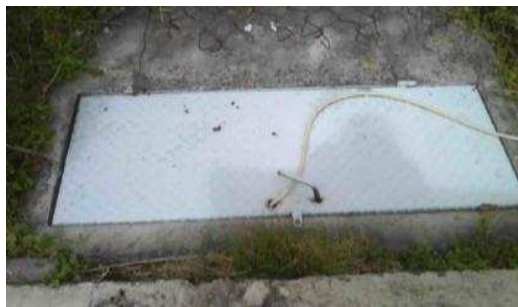
Foto 12. Dosificación solución acidulante en rejilla

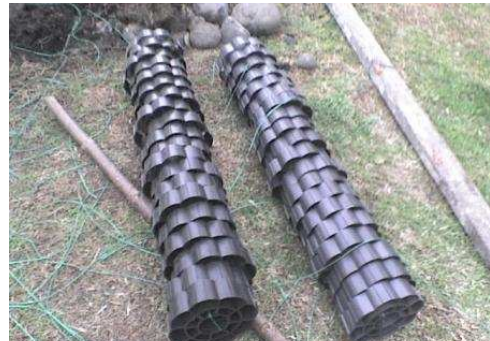
Foto 13. Estructuras para lecho filtrante

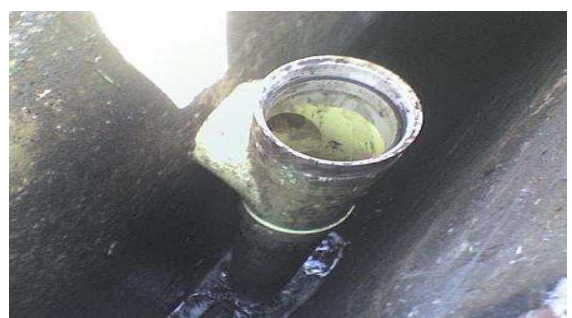
Foto 15. Tubería de conexión de cámaras a filtro anaeróbico

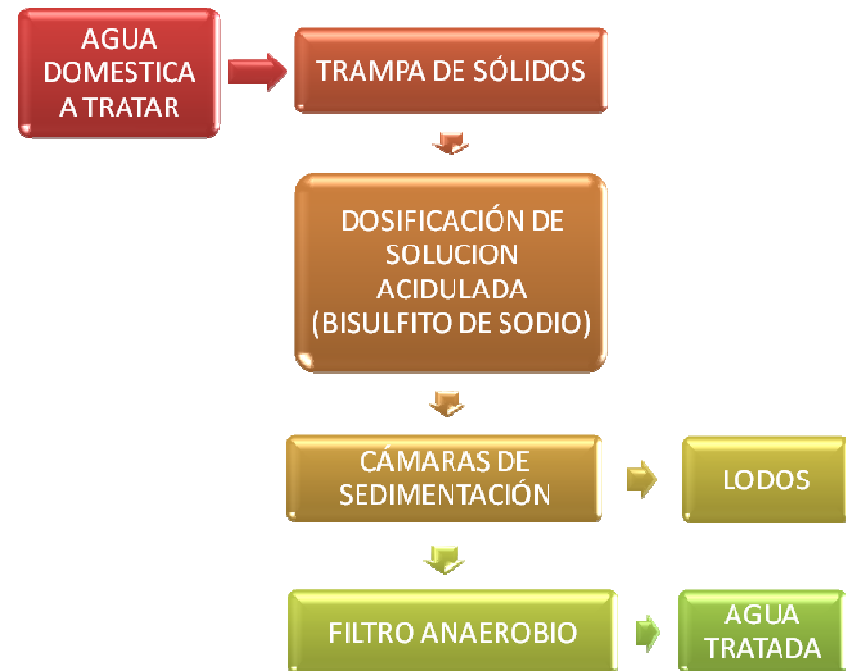
DIAGRAMA DE PROCESO

GENERALIDADES: Tanque séptico compuesto cámaras de sedimentación y un filtro anaeróbico. Este sistema facilita la sedimentación de material en suspensión, la digestión de materia orgánica y la retención de sólidos flotantes y grasas.

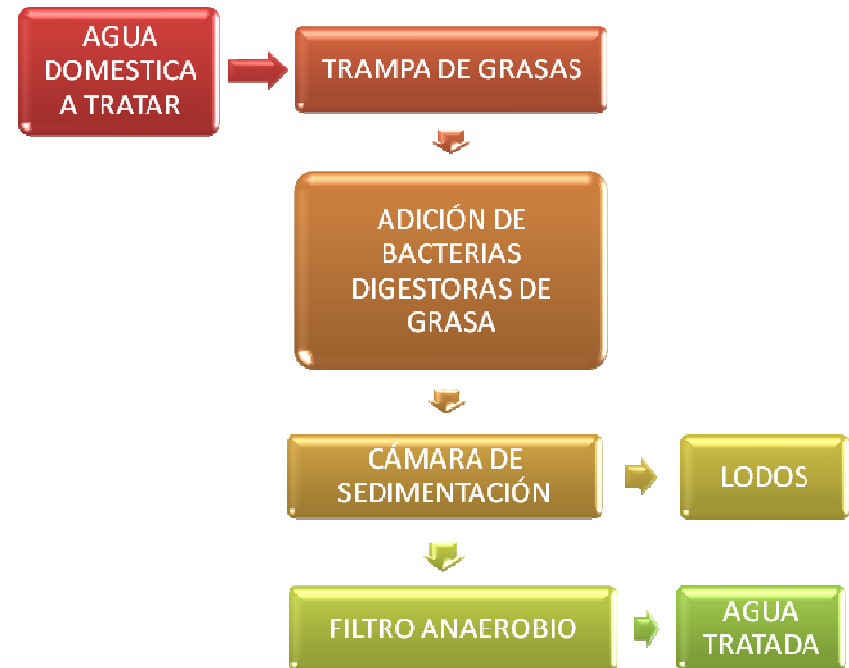
DIAGRAMA DE PROCESO

GENERALIDADES: Tanque séptico compuesto una cámara de sedimentación y un filtro anaeróbico. Este sistema facilita la sedimentación de material en suspensión, la digestión de materia orgánica y la retención de sólidos flotantes y grasas.
