**DETERMINACIÓN DE LA SUSCEPTIBILIDAD DE ACEROS DE BAJO
CONTENIDO DE CARBONO (ASTM A738 y A516) AL AMPOLLAMIENTO Y
AGRIETAMIENTO INDUCIDO POR HIDRÓGENO EN AMBIENTES DE H₂S
ACUOSO**

**UNIVERSIDAD INDUSTRIAL DE SANTANDER
FACULTAD DE INGENIERÍAS – FÍSICO QUÍMICAS
ESCUELA DE INGENIERÍA METALÚRGICA Y CIENCIA DE MATERIALES
BUCARAMANGA**

**Trabajo de grado para optar el título de
Ingeniero Metalúrgico**

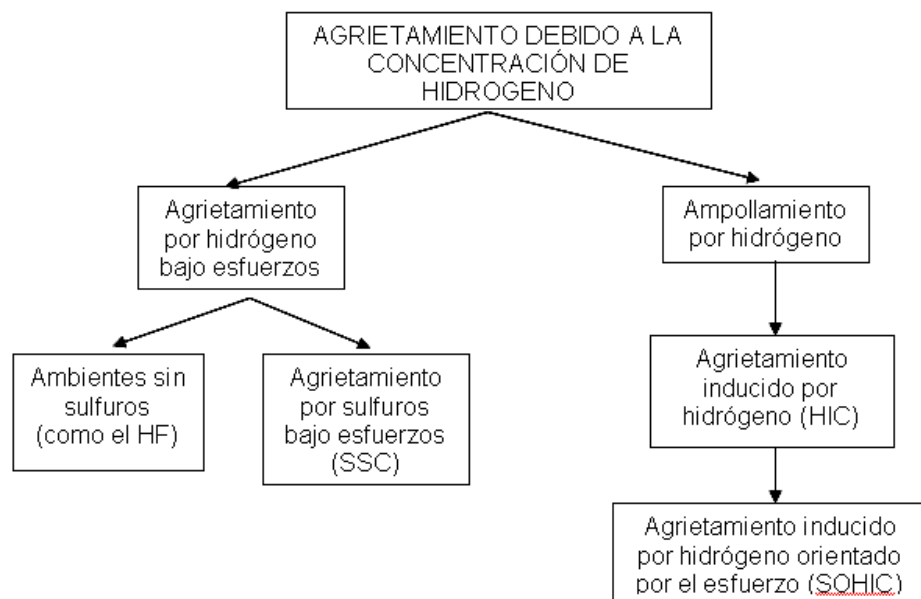
Figura 1. Principales daños por hidrógeno a baja temperatura (LTHA)

La siguiente es la definición de los daños por hidrógeno a baja temperatura (LTHA) que presentan los aceros según la NACE RP0296 (*Standard recommended practice, Guidelines for detection, repair, and mitigation of cracking of existing petroleum refinery pressure vessels in wet H₂S environments*, 2000 ⁽¹⁸⁾).

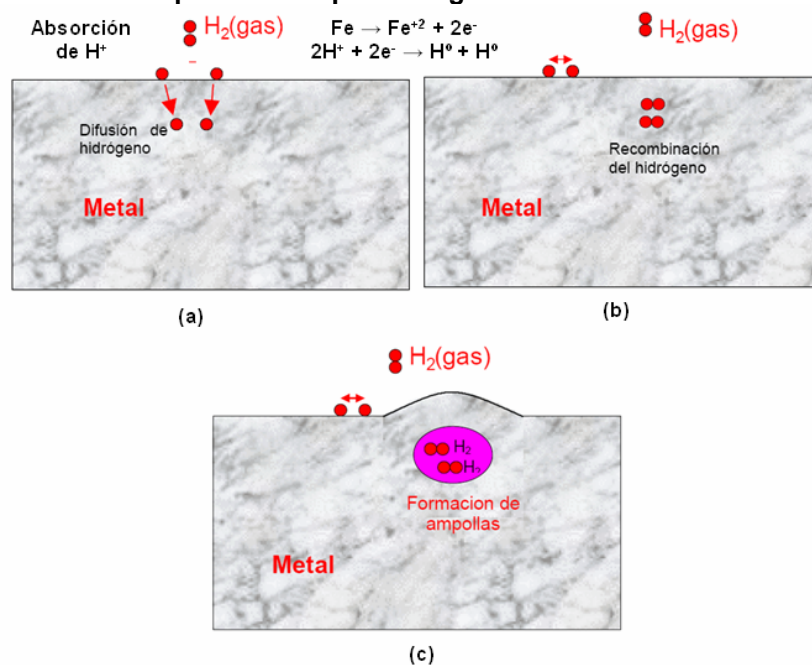
Figura 2. Mecanismo de ampollamiento por hidrógeno en los metales

Como producto de la recombinación de los átomos de hidrógeno se genera hidrógeno molecular gaseoso que por ser de mayor tamaño molecular y por la presión producida debido a su generación, desencadena la formación de ampollas

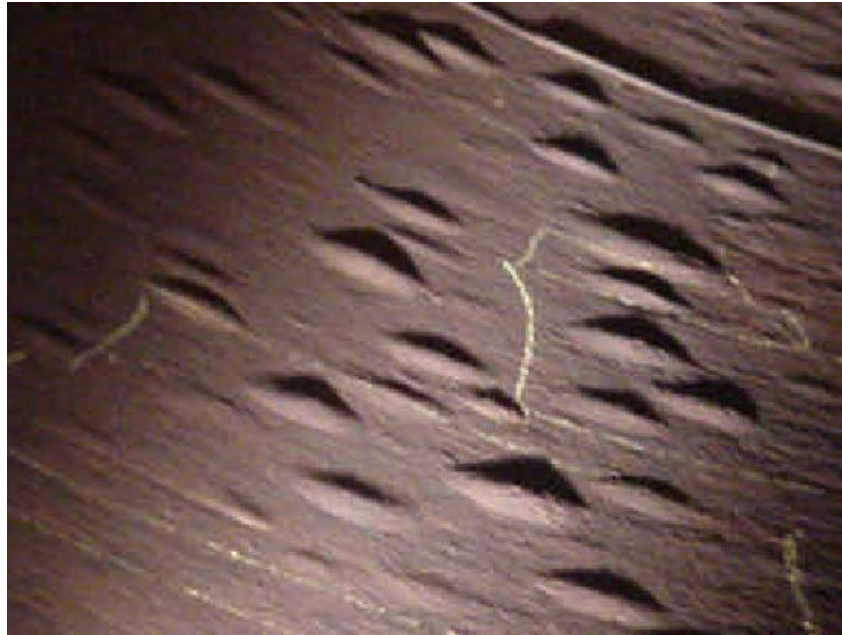
Foto 1. Ampollamiento por hidrógeno en casco de tambor de una unidad despojadora de aguas agrias

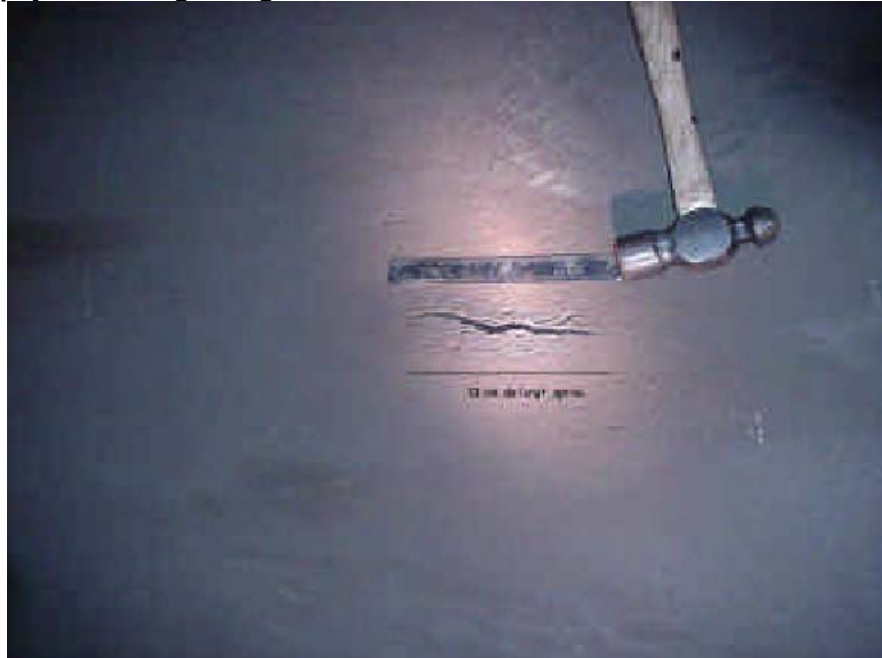
Foto 3. Agrietamiento inducido por hidrógeno de 13 cm en casco de tambor de una unidad despojadora de aguas agrias

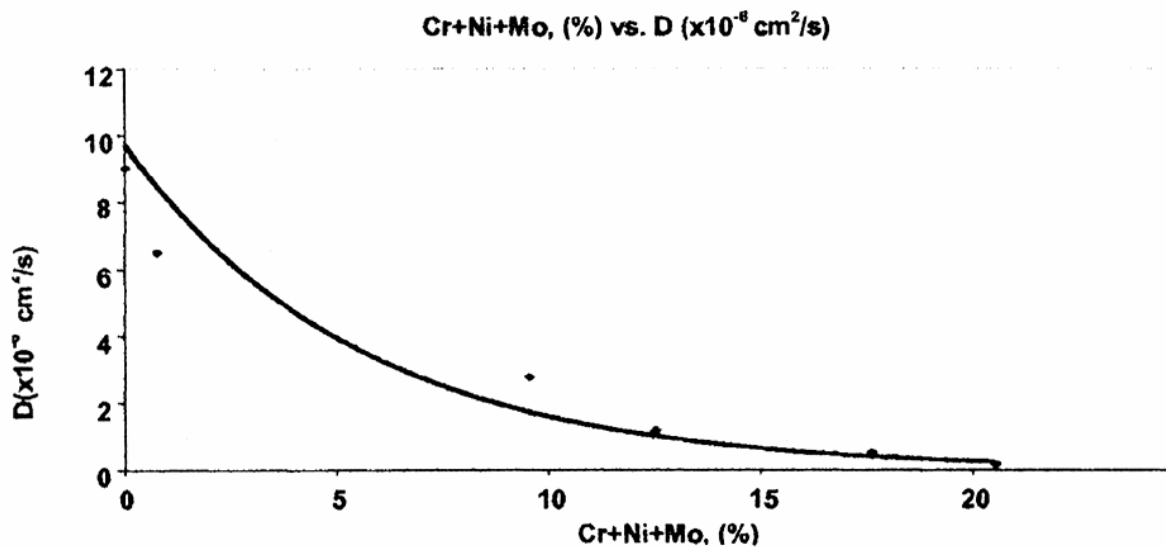
Gráfica 1. Influencia de la suma del contenido (Cr+Ni+Mo) sobre el coeficiente de difusión de hidrógeno (D)

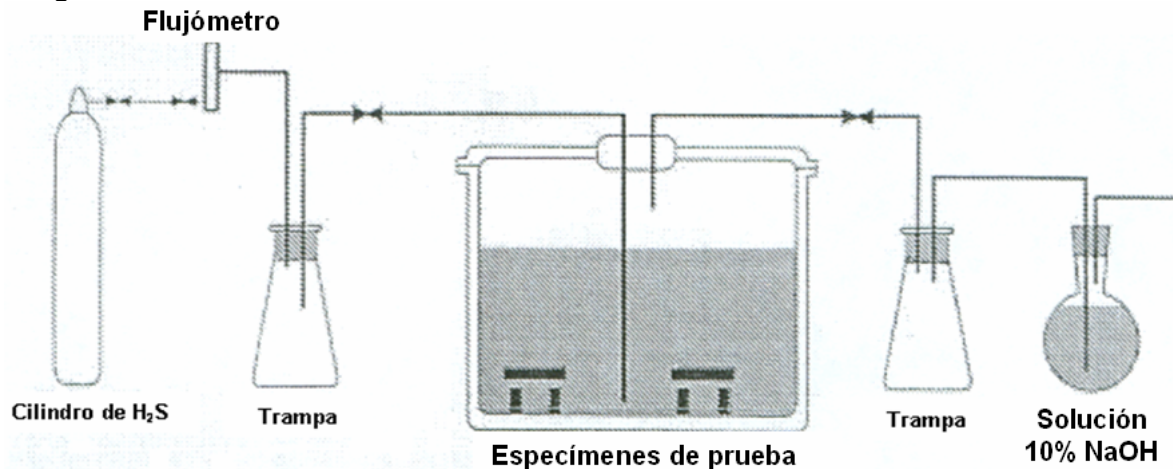
Figura 5. Montaje adecuado para la prueba, con las medidas de seguridad para el manejo del H_2S gaseoso

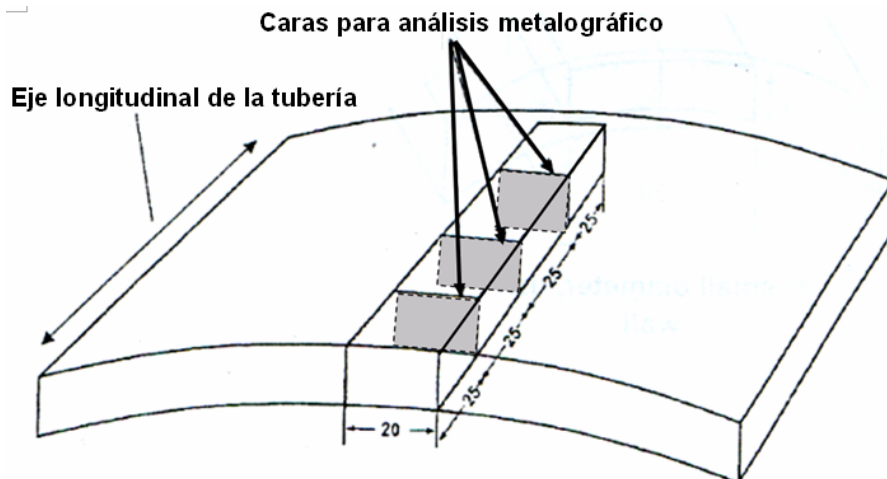
Figura 6. Forma de corte de las superficies a analizar para un acero de tubería

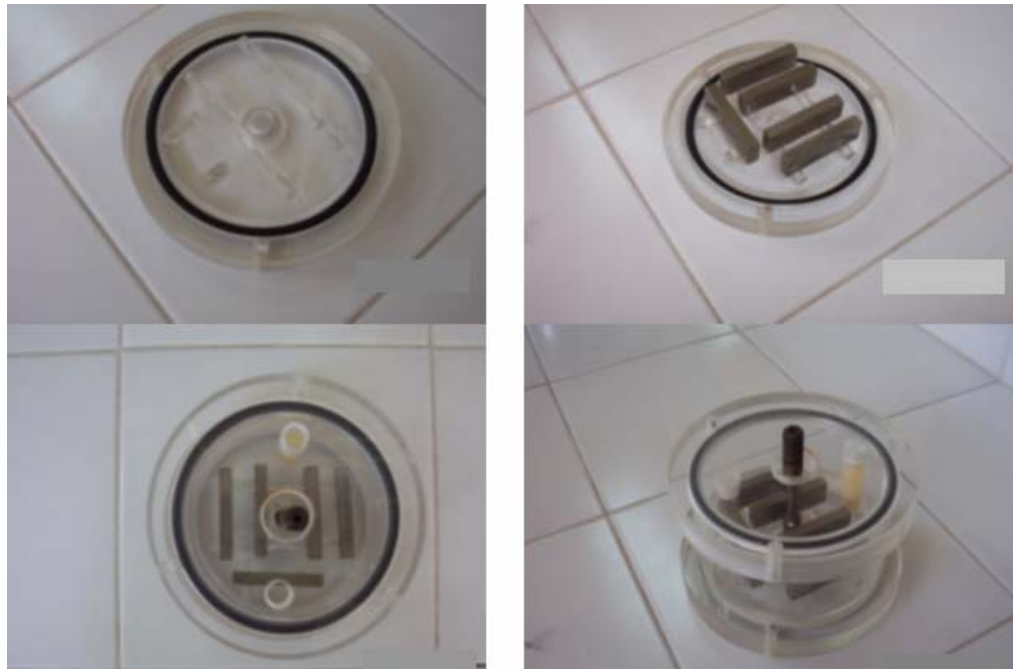
Foto 6. Montaje de las muestras dentro de las celdas

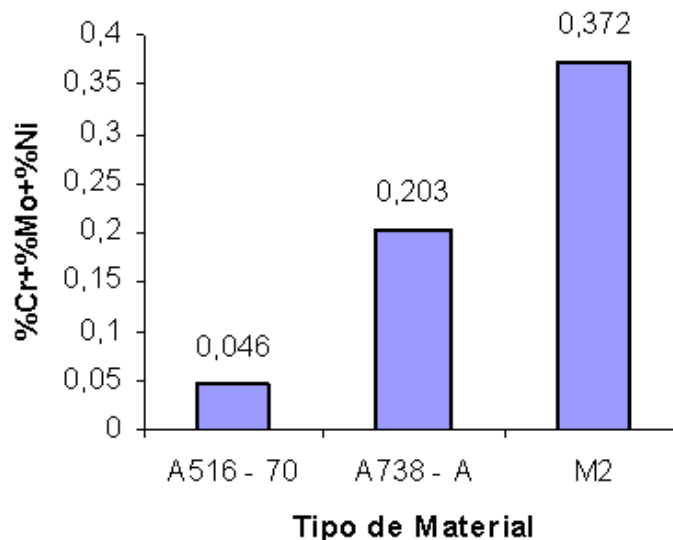
Gráfica 2. Parámetro %Cr+%Ni+%Mo vs Tipo de material ensayado

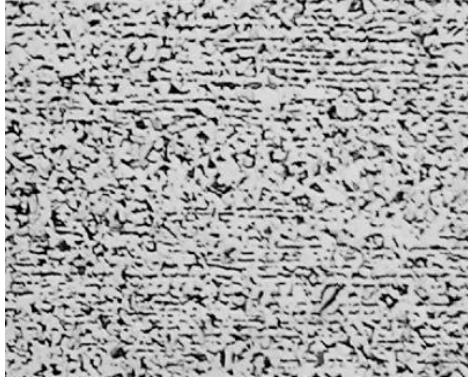
Foto 11. Microestructura de la muestra A738 – A

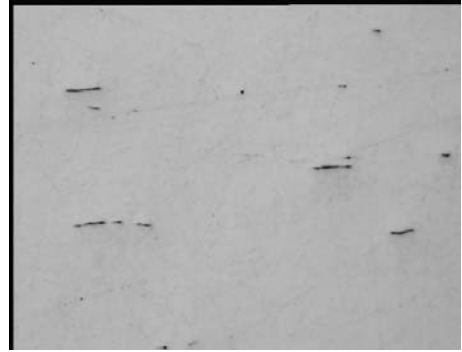
Foto 14. Inclusiones de la muestra M2

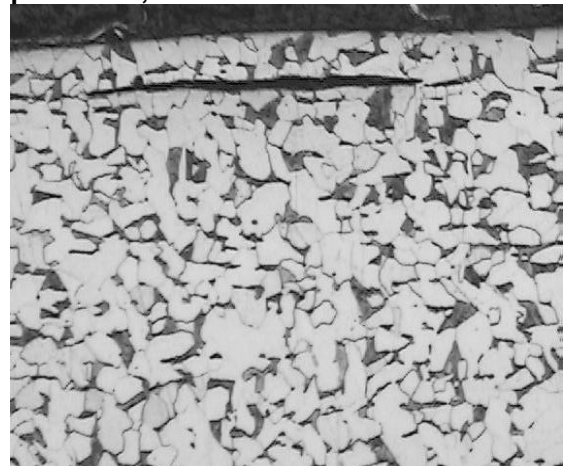
Foto 23. Ampolla en acero A738 – A en la prueba B1, atacada con nital al 2%

Posición: cara 4, superior – derecha.

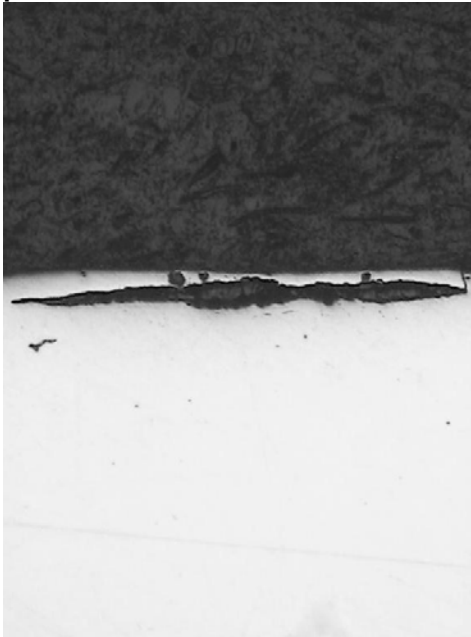
Foto 24. Ampolla en acero A738 – A en la prueba B2

**Posición: cara 2, superior – centro.
Fotografías tomadas a 100 aumentos.**

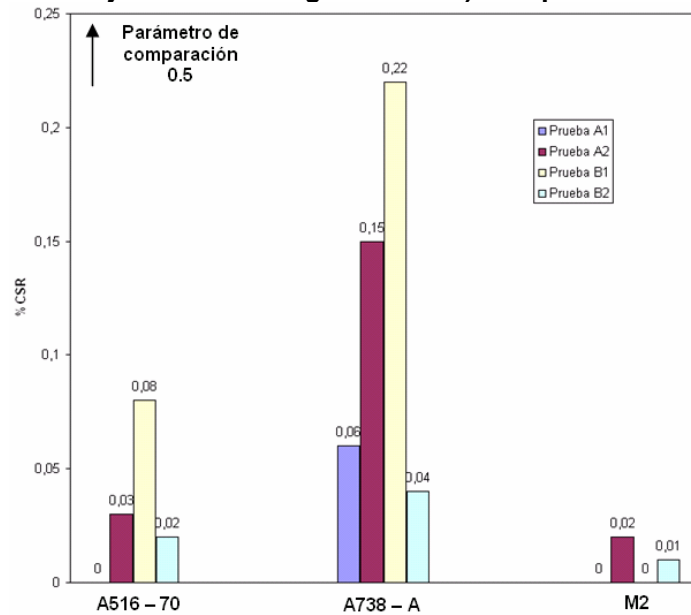
Gráfica 7. %CSR (Porcentaje sensible de agrietamiento) vs Tipo de Material

En las gráficas 7, 8 y 9 se puede observar que en el rango de pH 4.70 – 4.90 (solución NACE TM0284 – 2003 tipo B) los valores de CSR (porcentaje sensible de agrietamiento), CLR (porcentaje de las longitudes de las grietas) y CTR (porcentaje del espesor de las grietas) para los aceros A516 grado 70 y A738 grado A son más altos que para el rango de pH 2.71 – 4.65 (solución NACE TM0284 – 2003 tipo A); el material M2 tiene valores más altos de CSR, CLR y CTR en el rango de pH 2.71 – 4.65. Lo anterior hace pensar que la solución NACE Standard TM0284 tipo B brinda mejores condiciones para la evaluación de ampollamiento y agrietamiento inducido por hidrógeno (HIC) por su estabilidad en el pH en comparación a la solución NACE Standard TM0284 tipo A.

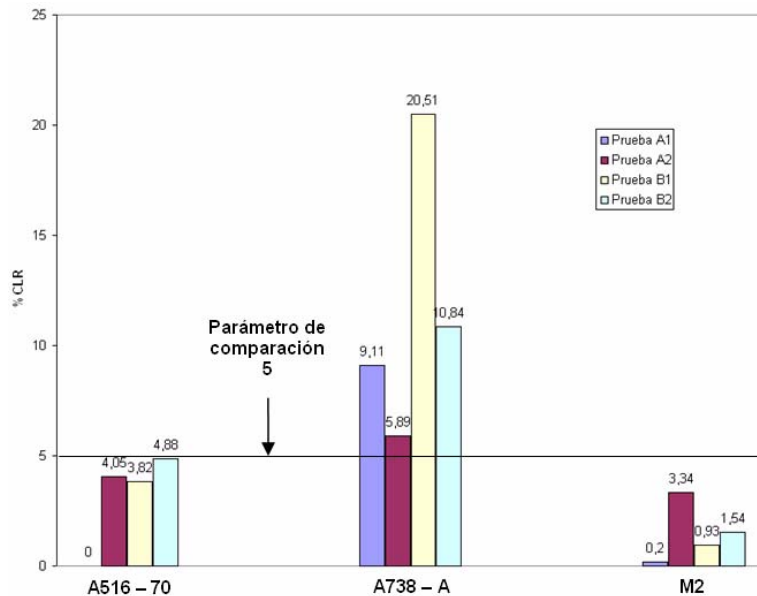
Gráfica 8. %CLR (Porcentaje de las longitudes de las grietas) vs Tipo de Material

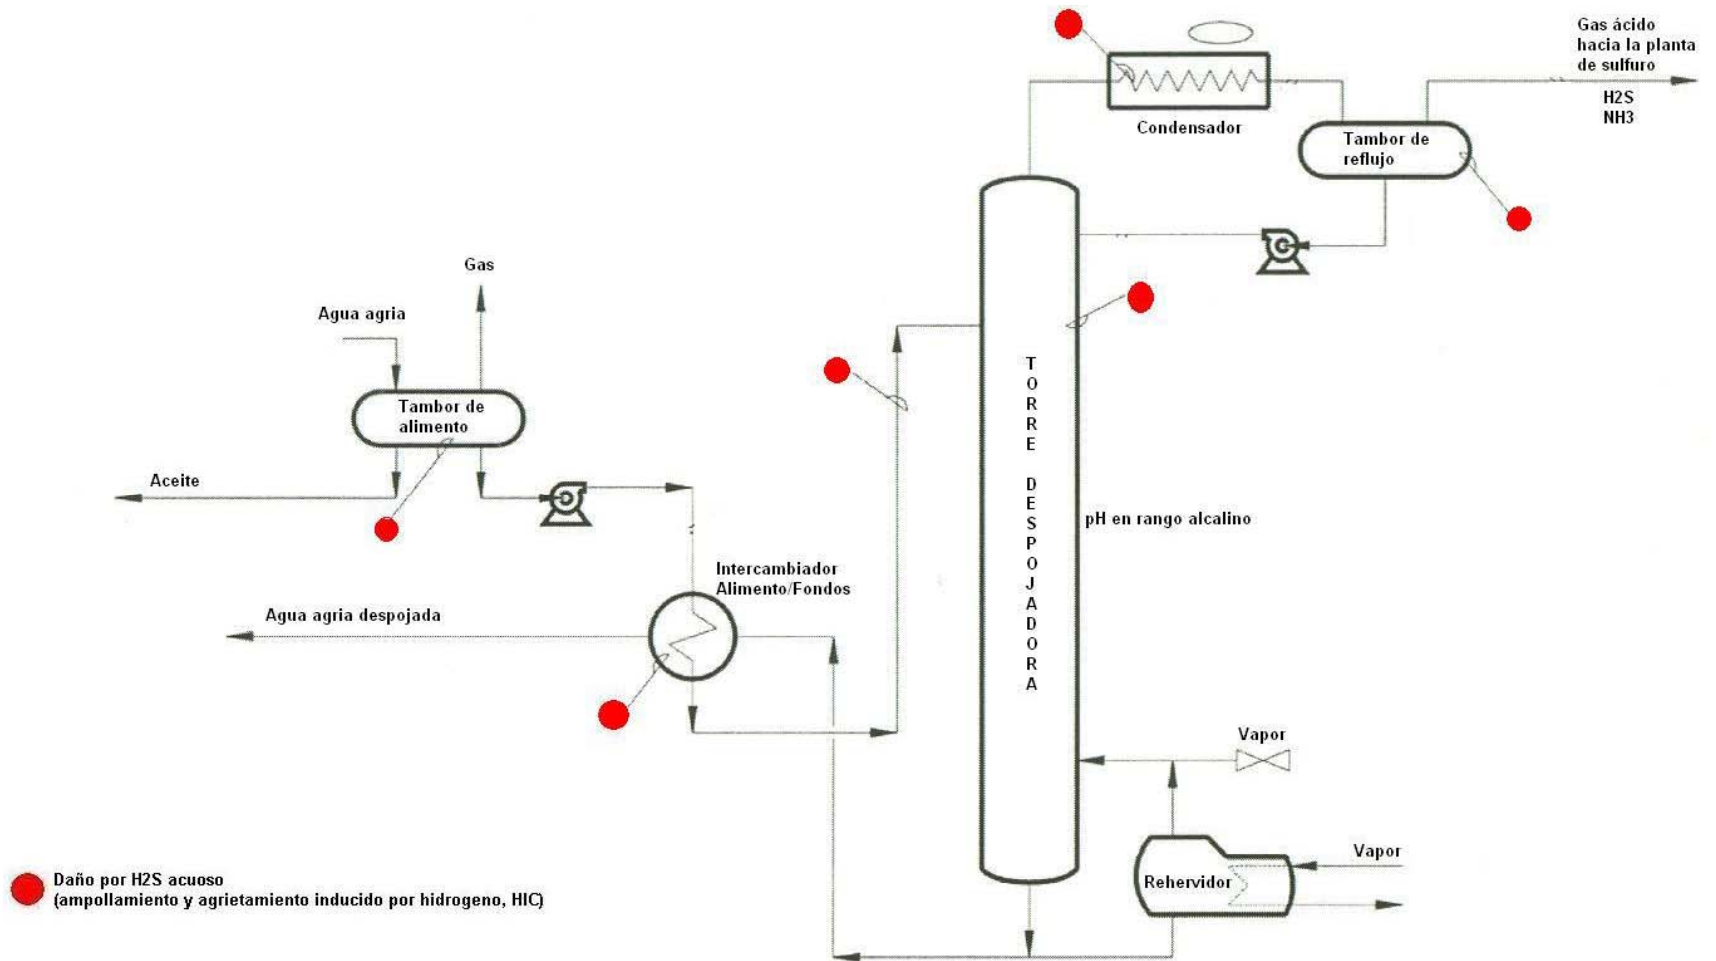
Figura C – 7. Unidad despojadora de aguas agrias

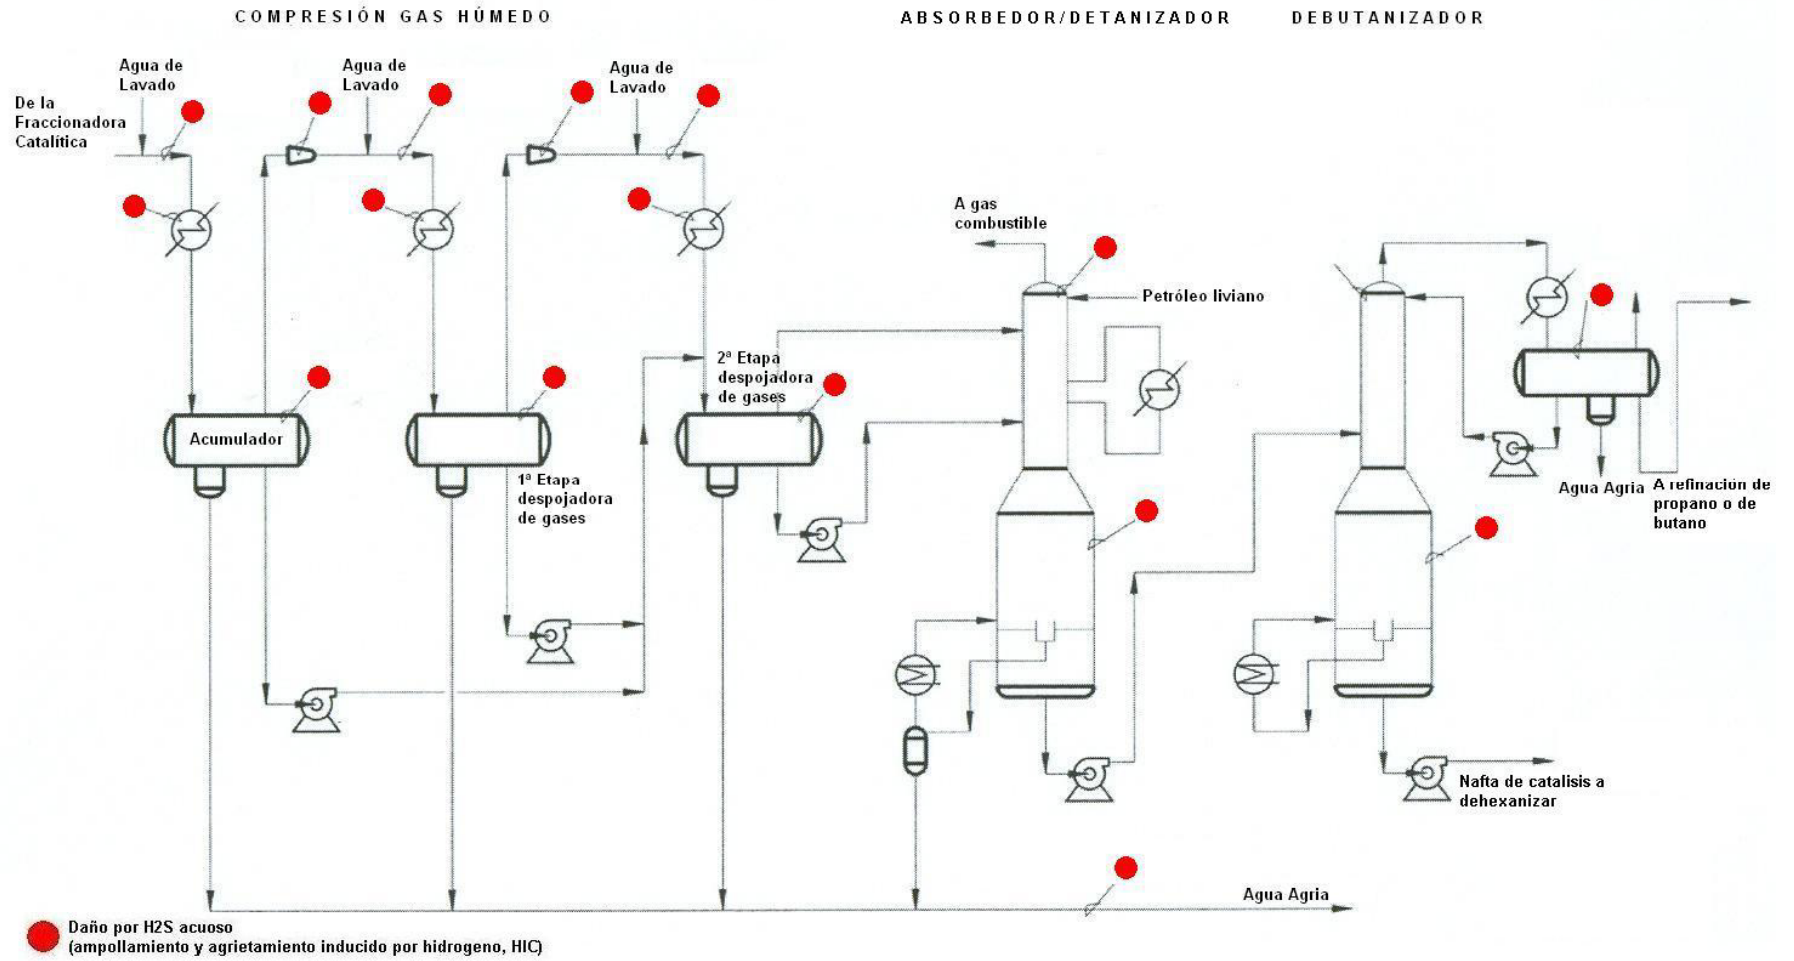
● Daño por H₂S acuoso (ampollamiento y agrietamiento inducido por hidrogeno, HIC)

Figura C – 9. Planta recuperadora de livianos de la unidad de fraccionamiento catalítico
