Auxiliar De Ingeniería Civil En La Oficina De Obras Civiles De La Alcaldía Municipal  
De La Plata Huila Para La Formulación Y Gestión De Proyectos De Infraestructura.

Trabajo de Grado para Optar el Título de Ingeniera Civil

Universidad Industrial de Santander  
Facultad de Ingenierías Fisicomecánicas  
Escuela de Ingeniería Civil  
Ingeniería Civil  
Bucaramanga  
2026

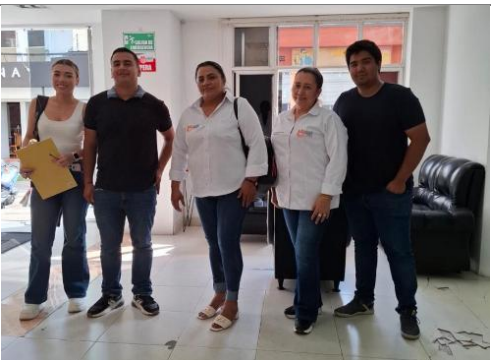
| Estructura<br>inspeccionada | Actividad desarrollada | Evidencia |
|---|---|---|
| Concejo Municipal de<br>La Plata | Inspección visual del edificio,<br>identificando patologías por<br>humedad y fracturas, con<br>levantamiento de medidas para el<br>diagnóstico técnico. | |

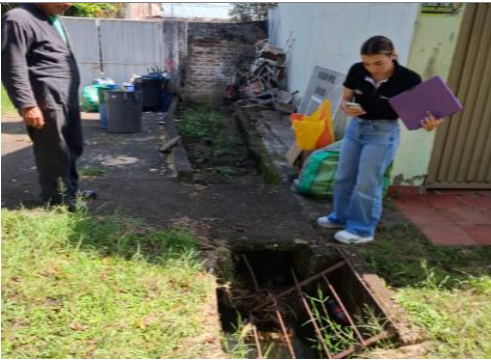
| Estructura<br>inspeccionada | Actividad desarrollada | Evidencia |
|---|---|---|
| Institución Educativa<br>San Sebastián | Inspección de las sedes educativas,<br>evaluando cubiertas, humedades,<br>drenaje y áreas deportivas para<br>identificar necesidades de<br>mantenimiento. | |

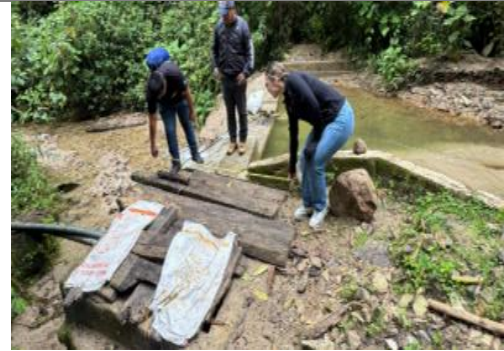
Bocatoma Los Alpes –  
El Cedro

Inspección de la bocatoma,  
evaluando las condiciones  
hidráulicas y estructurales del  
sistema de captación y desarenación.

| ALCALDÍA MUNICIPAL DE LA PLATA | | SISTEMA DE GESTIÓN: MODELO INTEGRADO DE PLANEACIÓN Y GESTIÓN - MIPG | | Código: SIG-F19 | |
|---|---|---|---|---|---|
| Una vez en el sitio, ubicado en la vereda La Estrella, se realizó inspección visual de la estructura de captación (Bocatoma), así como la respectiva toma de medidas y verificación general de las condiciones hidráulicas y estructurales. Durante el recorrido se evidenció que la presa de la bocatoma presenta un dimensionamiento de 6,5 metros de ancho y 3 metros de longitud en sus muros, observándose deterioro en algunos elementos de concreto, asociado principalmente al tiempo de servicio de la estructura y a las condiciones permanentes de operación y exposición al flujo de agua. | | | | | |
| De igual manera, se constató una alta acumulación de sedimentos (arena) en la zona de captación, situación que afecta el adecuado funcionamiento del sistema. La rejilla de captación, con dimensiones aproximadas de 0,70 metros x 0,30 metros, presenta deficiencias operativas debido a la acumulación de material sedimentable, reduciendo su eficiencia hidráulica y facilitando el ingreso de partículas sólidas inorgánicas tales como (arena, tierra, grava). Durante la visita, la comunidad manifestó la presunta ausencia de la estructura complementaria (Desarenador); sin embargo, posterior a la inspección técnica se identificó que la estructura que la comunidad reconocía como un tanque de almacenamiento corresponde realmente a un desarenador existente, el cual actualmente no está operando de manera adecuada, posiblemente debido a deficiencias en su mantenimiento, configuración hidráulica o funcionamiento general. | | | | | |

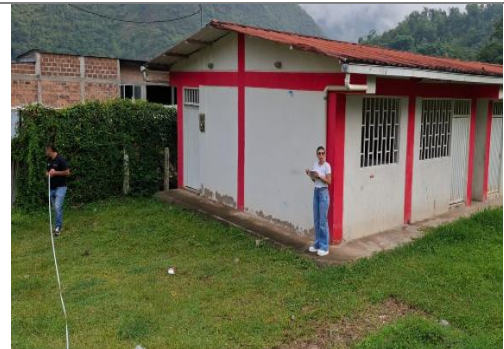
CDI Villalosada

Evaluación de la infraestructura para  
identificar las intervenciones  
requeridas por el ICBF en cubierta,  
cerramiento, acabados, redes y  
mobiliario sanitario.

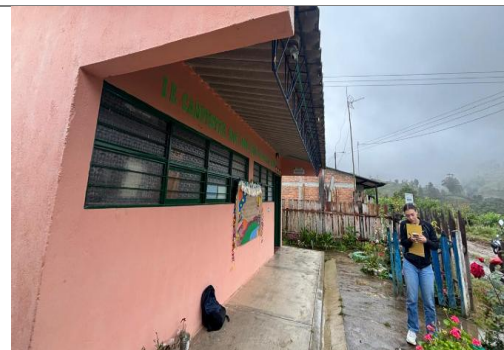
I.E. Campestre San  
José – Sede Villa del  
Carmen

Inspección del aula escolar,  
evaluando la cubierta y levantando  
medidas para el proyecto del  
restaurante escolar.

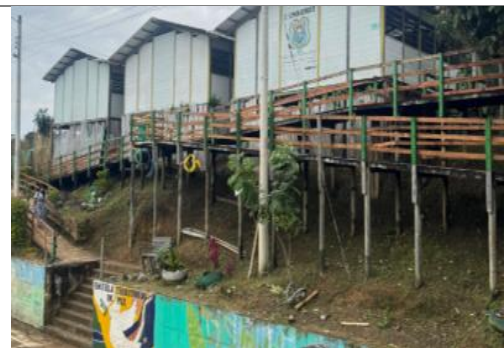
I.E. Monserrate y  
sede La Muralla

Evaluación de las condiciones de  
riesgo en ambas sedes educativas,  
identificando procesos de  
socavación, desbordamiento y  
deterioro de los accesos.

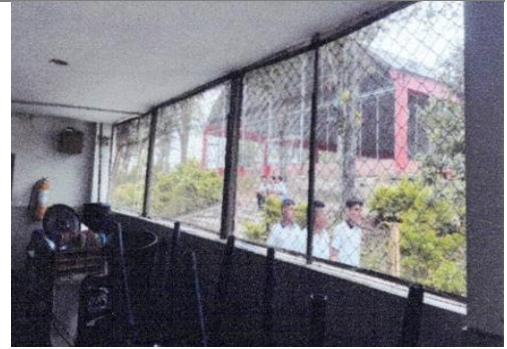
Restaurante escolar  
I.E. San Sebastián

Inspección de los ventanales del área de alimentos, verificando las mallas de protección y levantando las medidas correspondientes.

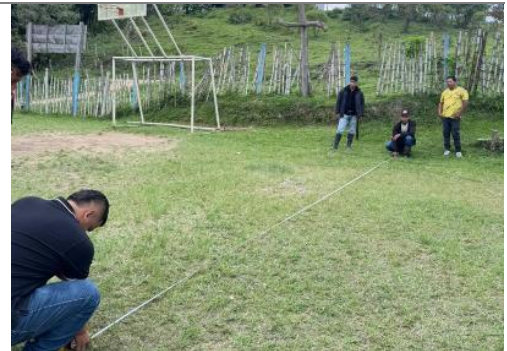
I.E. Villalosada –  
Sede San Sebastián

Inspección del terreno propuesto para la construcción de una placa deportiva, levantando la información necesaria para su diseño.

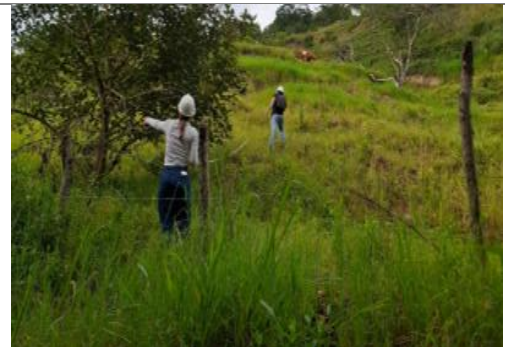
Vereda El Cabuyal

Inspección de la vía afectada por deslizamiento y diagnóstico del salón comunal para identificar necesidades de intervención.

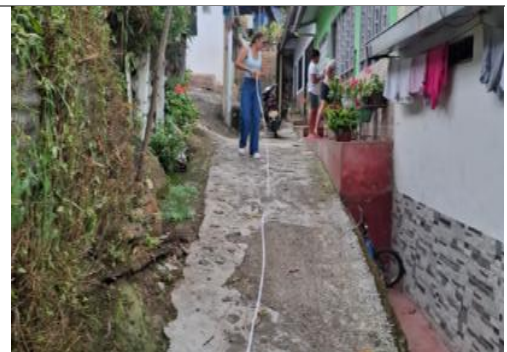
Barrio El Altico

Evaluación de la vía para determinar la viabilidad de construir una placa huella.

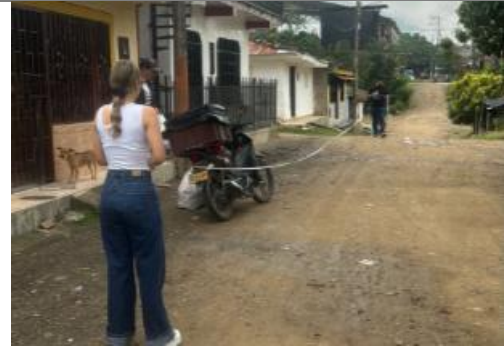
Barrio La Libertad

Inspección de una vía no pavimentada, evaluando la superficie de rodadura, el drenaje y las condiciones del terreno.

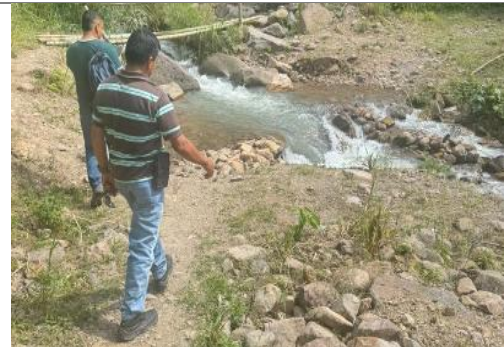
Vereda Bajo Retiro

Inspección del cruce de una quebrada para evaluar la viabilidad de construir una batea.

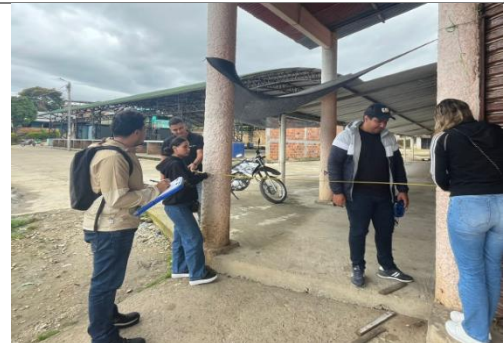
Corregimiento de Belén

Diagnóstico técnico de la galería y la cancha acústica mediante inspección visual y levantamiento de medidas.

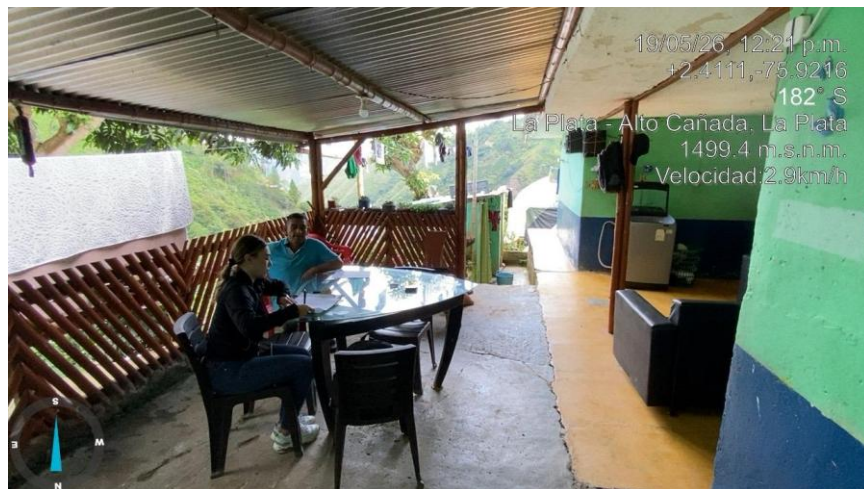
## Figura 2

*Inspección técnica de viviendas rurales para el programa de mejoramiento de vivienda.*

Nota. Registro de las condiciones físicas de la vivienda durante la visita técnica.

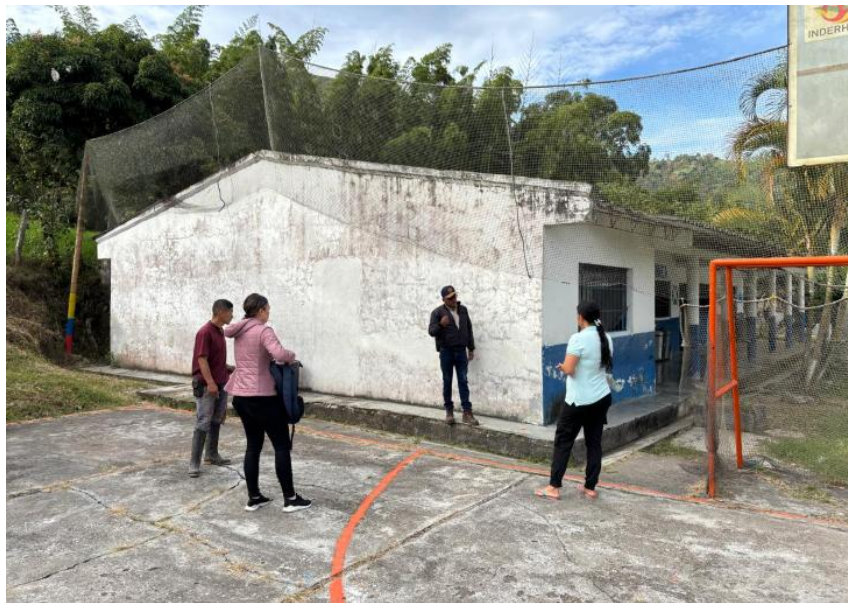
### Figura 3

*Inspección técnica en institución educativa para el proyecto de mejoramiento de infraestructura.*

Nota. Recopilación de información técnica en campo para el diagnóstico de la institución educativa.

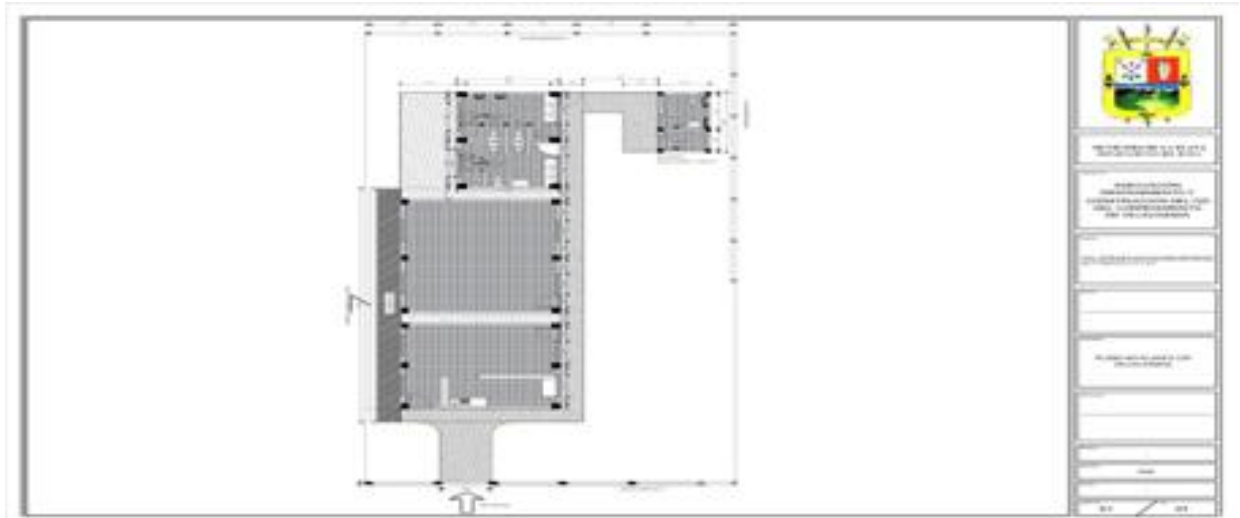
**Figura 9**

*Vista en planta del plano proyecto CDI Villalosada*

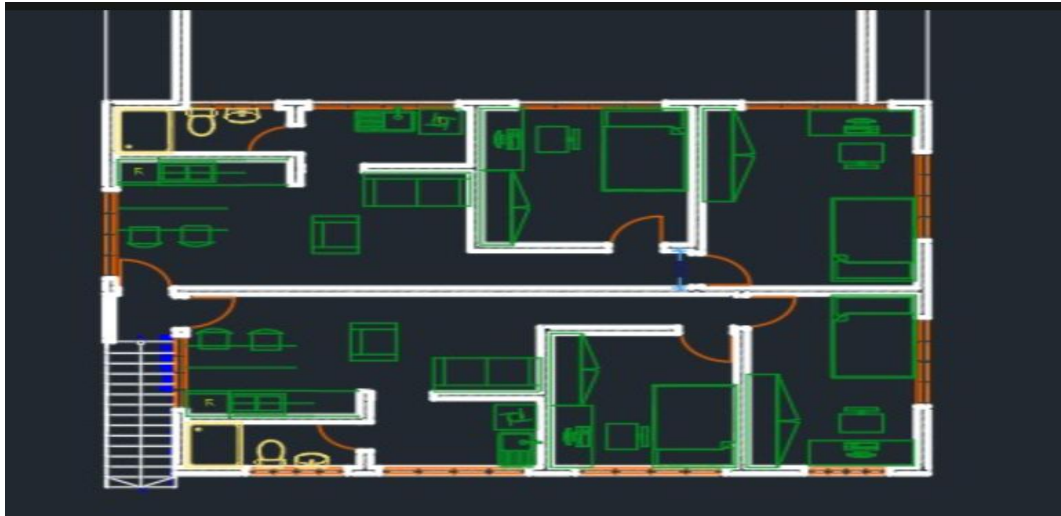
**Figura 11**

Plano arquitectónico proyecto salón comunal La Libertad
