Auxiliar de ingeniería civil para la identificación de amenazas naturales, supervisión de obras de mitigación y aplicación de herramientas de Sistemas de Información Geográfica (SIG) en la Subdirección para la Gestión del Riesgo y Seguridad Territorial (SURYT) de la CDMB.

Trabajo de Grado para Optar al Título de Ingeniero Civil

Universidad Industrial de Santander

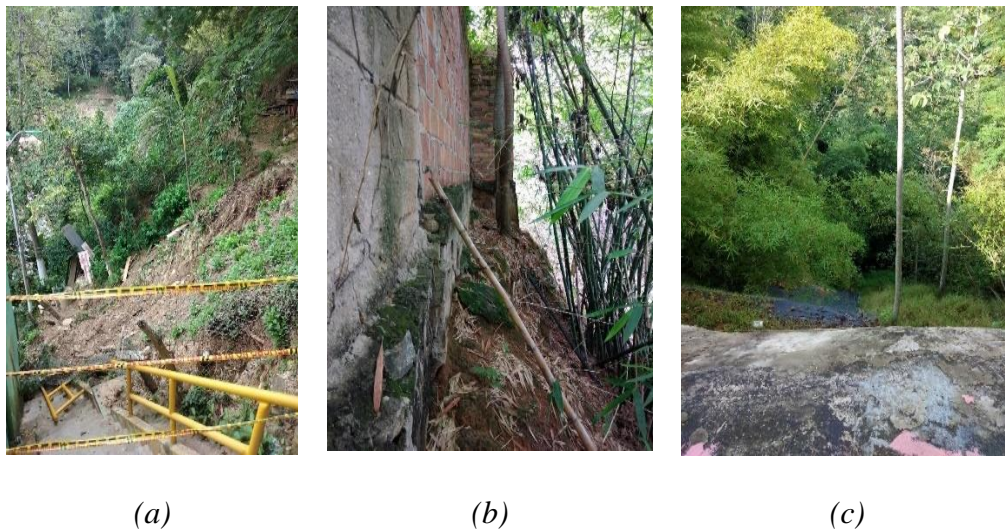
### Figura 11

*Barrio Cordoncillos II y San Rafael*

*Nota.* La imagen (a) fue un deslizamiento en el barrio Cordoncillos II, mientras que las imágenes (b) y (c) son fotografías en el barrio San Rafael. Ambas localidades están ubicadas en el municipio de Bucaramanga y en zonas críticas de un talud, dado el elevado riesgo de un movimiento en masa que comprometa la seguridad de los habitantes.

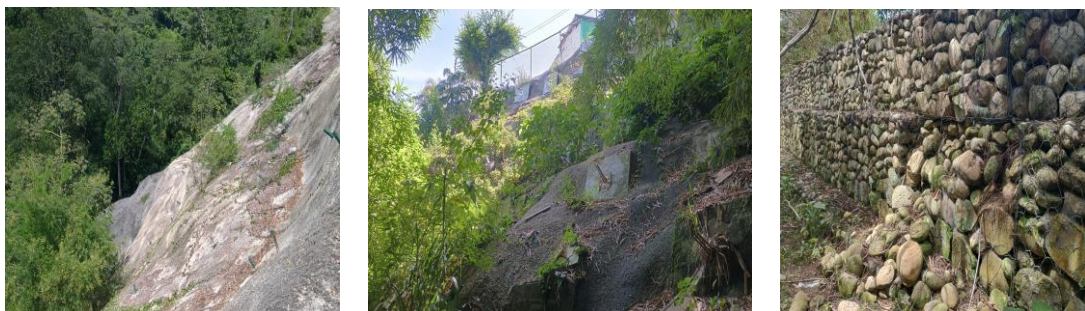
### Figura 15

No obstante, con el paso del tiempo, luego de que las entidades gubernamentales como la Corporación o las administraciones municipales finalizaban este tipo de obras, estas se desgastaban, puesto que debido a grietas, fisuras o aberturas en los recubrimientos de las pantallas ancladas o en los muros en gaviones facilitaban el crecimiento de especies herbáceas, arbustivas y arbóreas. Las raíces de estas plantas pueden expandirse internamente y fracturar el recubrimiento en concreto de la obra de mitigación (Figura 15).

*Pantallas ancladas y muros en gaviones*

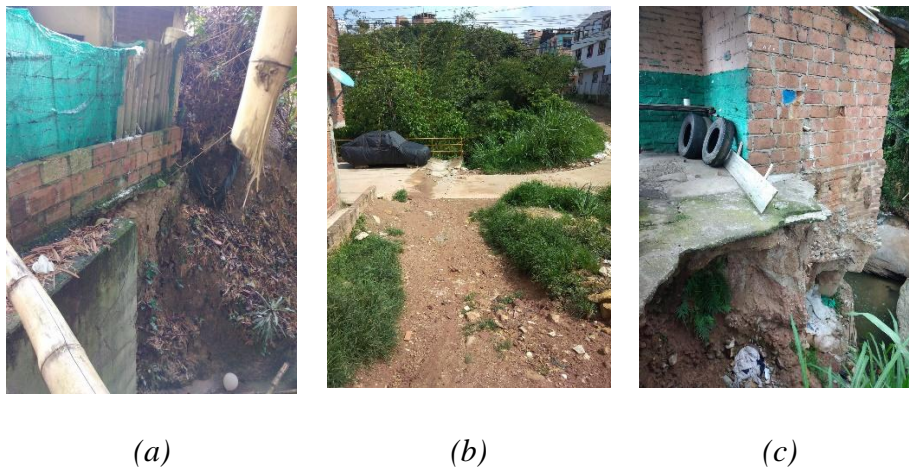
### Figura 17

*Cracovia I, Aguas claras y Hoyo grande*

*Nota.* En (a) se aprecia una socavación en un talud que bordea al conjunto residencial Cracovia I y en (b) se observa un flujo de sedimentos en el barrio Aguas claras que fueron transportados por una corriente que socavaron parte de la vía, ambos casos en el municipio de Floridablanca. Por otro lado, en (c) se aprecia que el talud de una de las viviendas se socavó en el barrio Hoyo grande del municipio de Piedecuesta.

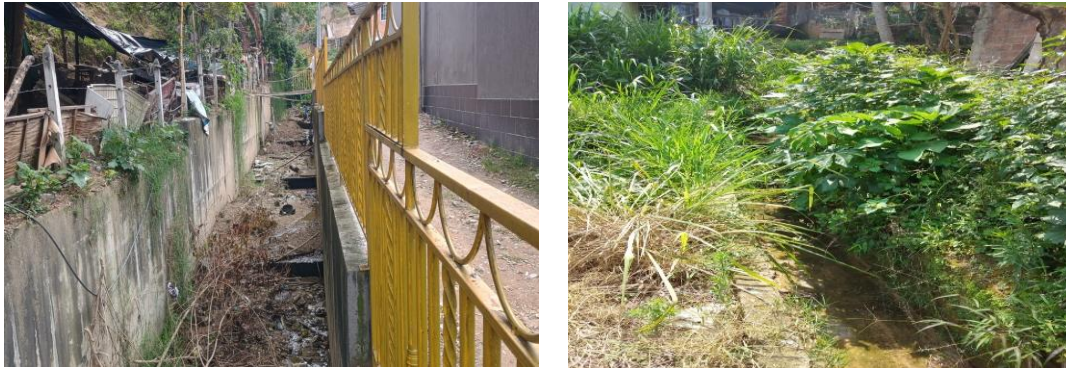
### Figura 18

#### *Canal abierto y torrentera obstruida*

*Nota.* En (a) se observa un canal abierto que atraviesa el barrio San Cristóbal en el municipio de Piedecuesta, el cual se encuentra deteriorado con muchos sedimentos, drenes obstruidos por plantas y algunas losas socavadas por fuerza del agua. (b) Es la torrentera del barrio Aguas claras que se encuentra obstruida y facilita el desbordamiento del afluente que discurre por la infraestructura existente.

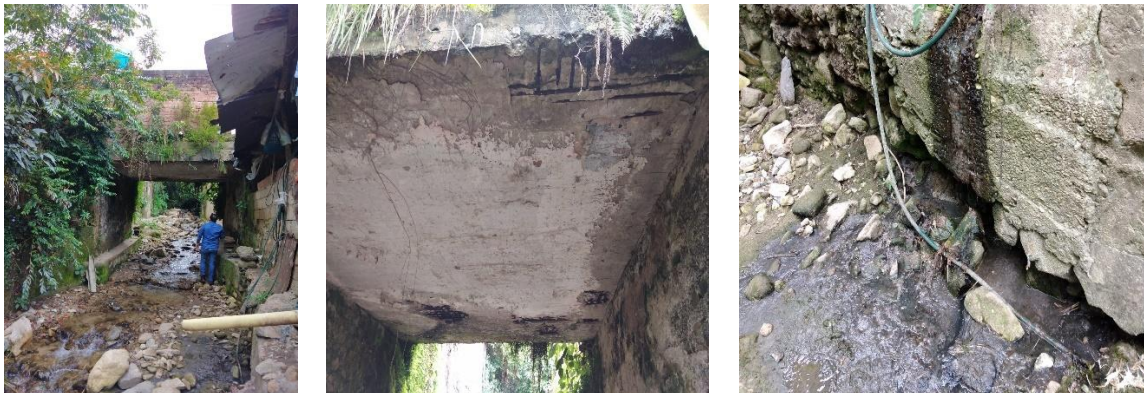
**Figura 19***Puente de Charta*

*Nota.* En las imágenes (a), (b) y (c) muestran las múltiples afectaciones de esta estructura, entre las que se destacan el crecimiento de cobertura vegetal en el vano del puente, así como la avanzada corrosión en el acero del refuerzo longitudinal y la socavación en una de las bases del estribo.

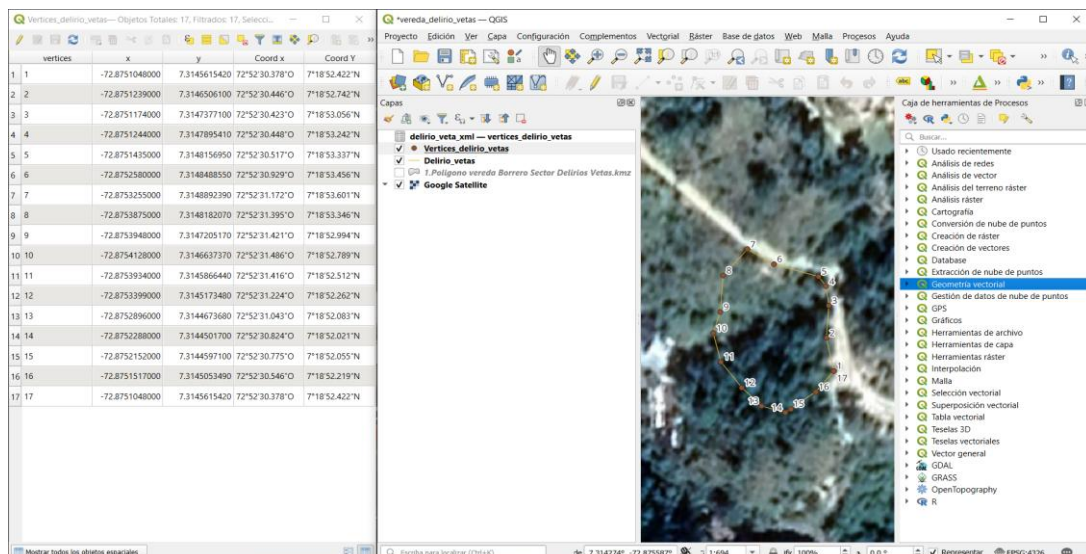
**Figura 20**

*Quema en la vereda Delirio en Vetás*

*Nota.* En la Figura 20 se puede apreciar el uso de conocimientos y herramientas de QGIS para la extracción de vértices de un polígono de incendios con la metodología explicada anteriormente.

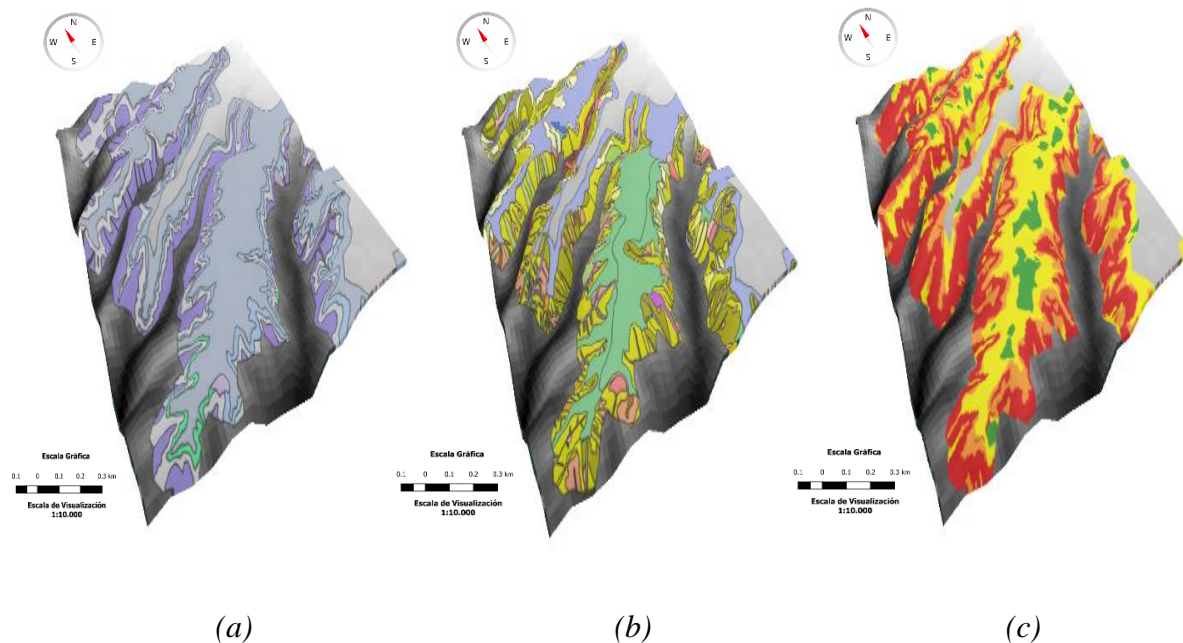
### Figura 23

Por medio de estas capas (Figura 23), fue posible elaborar mapas detallados de amenaza por remoción en masa. Sin embargo, el área de este estudio era muy específica, puesto que se enfoca en las laderas de la ciudad de Bucaramanga. A su vez, se lograron generar mapas de geología y geomorfología detallada, principalmente con el propósito de suministrar a los informes técnicos información adicional sobre el tipo de suelo, la composición general de las geoformas, las pendientes aproximadas, y la condición del suelo. Estos aspectos permiten inferir la predisposición natural a los deslizamientos o, en el caso de suelos aluviales a la socavación en ríos y quebradas.

*Capas de los mapas de UGS, elementos geomorfológicos y remoción en masa*

*Nota.* En (a) se observa por medio de una vista 3D en QGIS una sección de la capa relacionada con el mapa de unidades geológicas superficiales (UGS), (b) de elementos geomorfológicos y (c) el de amenaza por fenómenos de remoción en masa. Datos del estudio de Ingeominas del 2009. Escala 1:5.000 de la cartografía original.
