ALTERNATIVAS DE SOLUCIÓN GEOMÉTRICA A LA PROBLEMÁTICA
DE ACCIDENTABILIDAD EN LAS QUINCE ZONAS MÁS CRÍTICAS DE
LA CIUDAD DE BUCARAMANGA

UNIVERSIDAD INDUSTRIAL DE SANTANDER
FACULTAD DE INGENIRIAS FISICO MECANICAS
ESCUELA DE INGENIERIA CIVIL
BUCARAMANGA
2014

Trabajo de Grado para optar al título de
Ingeniero Civil

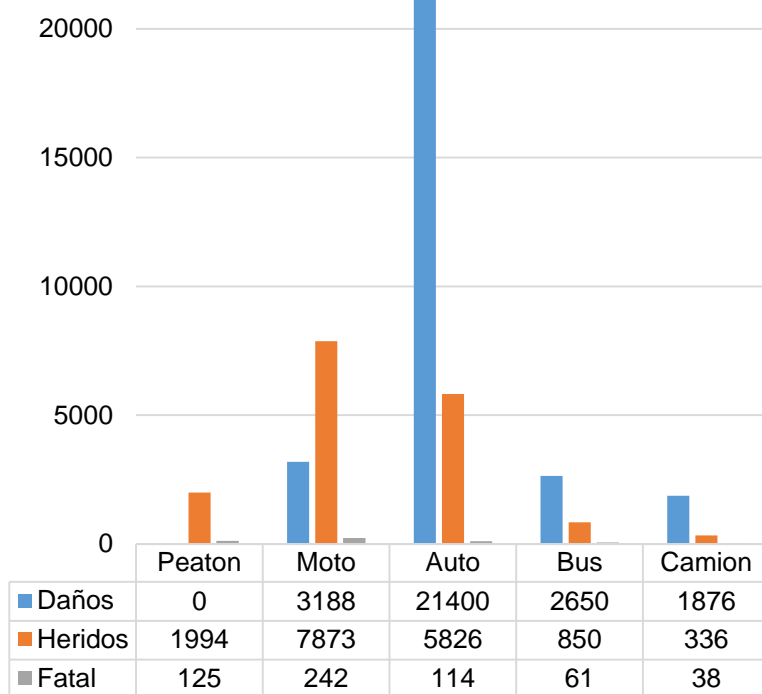
Figura 4. *Relación agente involucrado y gravedad*

determinar qué grupo de individuos presenta el mayor índice de mortalidad. Las motos doblan en cifras a los autos en lo que refiere a accidentes fatales y son la que presentan mayor número de heridos en un accidente. Estos índices reflejan la poca seguridad que tiene el medio de transporte de las motocicletas así como la falta de precaución y el exceso de velocidad. Los autos superan 6,7 veces a las motos en daños causados al vehículo.

Es importante resaltar que los motociclistas y peatones son los agentes con más riesgo de fallecer en un accidente de tránsito y lo alarmante de la situación de los primeros ya que el parque automotor de las motocicletas aumenta progresivamente en todo el país. En los últimos siete años han fallecido más de 580 personas en las vías de la ciudad.

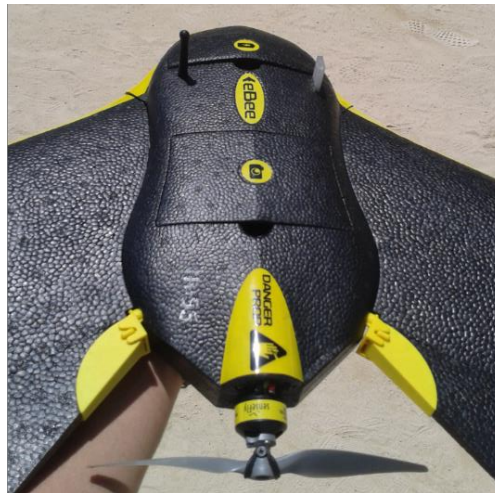
Fotografía 1. *Equipo UAV*

El equipo UAV (Vehículo Aéreo no Tripulado) se utilizó para observación, medición, y toma de imágenes en la vista superior, esto para facilitar el planteamiento de escenarios de solución en el software Transmodeller 2.6 y el análisis de las características geométricas de las intersecciones.

Con el fin de obtener mayor información de cada punto a investigar, se utilizó el equipo UAV que fue facilitado por el grupo de investigación Geomática para brindar mayor reconocimiento y detalle de las características geométricas de cada lugar a intervenir, en la “Fotografía 1” se puede observar el dispositivo.

Con la ayuda de este aparato se facilita la obtención de las dimensiones de las vías, localización de los semáforos, señalización de las intersecciones, condiciones del pavimento, radios de giro, pares, posibles giros que pueden realizar los vehículos y demás elementos externos que puedan ser factores que originen accidentes en la vía.

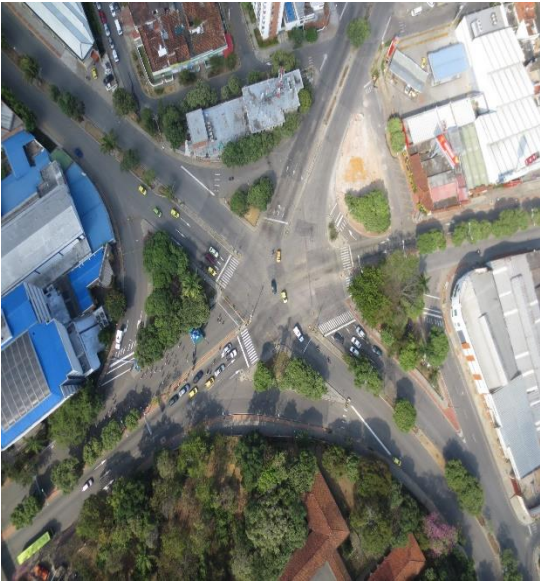
Fotografía 2. *Av. Quebradaseca carrera 27*

El punto crítico del Mesón de los Búcaros se realizó, con anterioridad al estudio, desde la cancha de arena de la Universidad Industrial de Santander, y fue facilitado por el grupo de investigación Geomática. De esta forma, se realizaron ocho tomas de imágenes aéreas en total, las cuales se muestran a continuación.

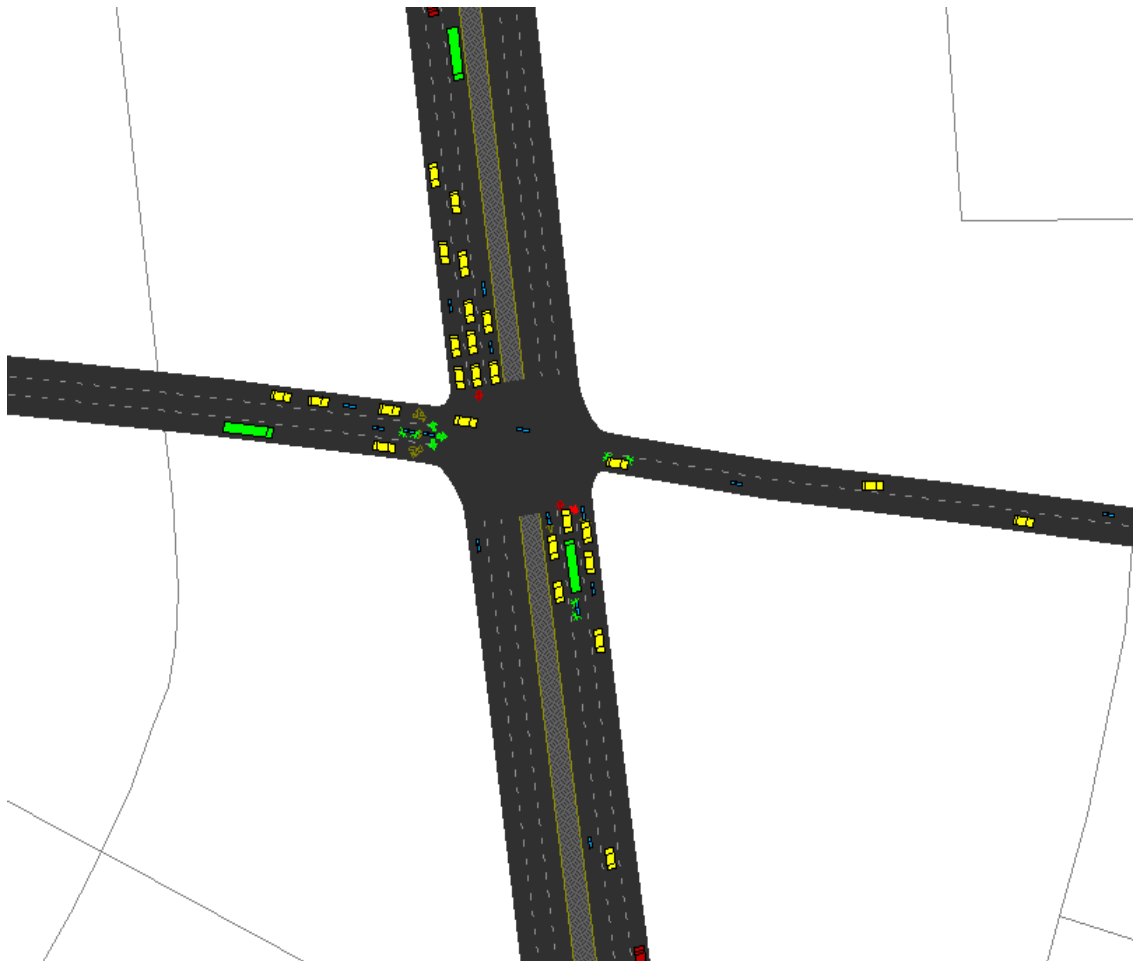
Esta intersección presenta un constante flujo vehicular lo que genera un enorme riesgo para la ocurrencia de accidentes viales, ya que el carril de la carrera 27 en sentido norte-sur se llena y no permite el cruce de los vehículos de la calle 48. Hay cruces en la zona en donde, a pesar de la semaforización, no hay un paso seguro y protegido para el peatón pues siempre hay circulación de vehículos por la vía. La calle 48 es de tres carriles hasta la carrera 27 en donde disminuye uno, lo que lleva al aumento de las posibilidades de accidentes.

Figura 8. *Escenario situación actual carrera 27 con calle 48*

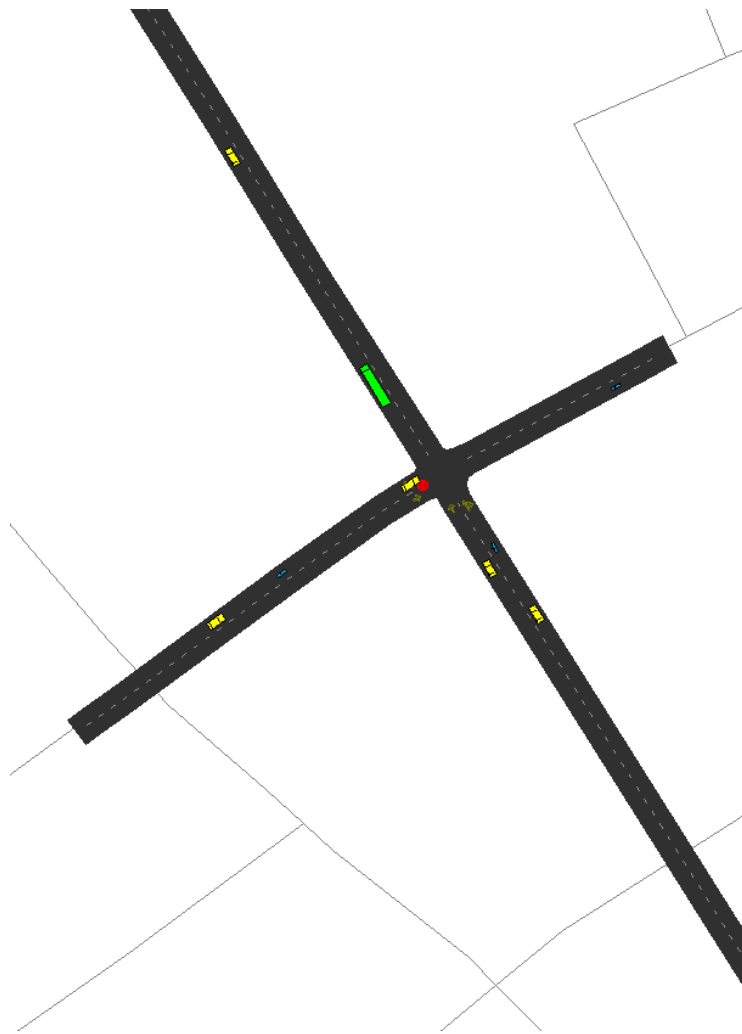
Este punto crítico de accidentabilidad en la ciudad se genera debido a la falta de semaforización en la intersección. La constante circulación de vehículos y la cantidad de establecimientos de expendio de bebidas embriagantes debido a las características comerciales de la zona producen riesgos en la incidencia de accidentes. En el lugar hay un auge en la construcción de edificios por lo que la salida y entrada de camiones es un factor a tener en cuenta.

Figura 14. *Escenario situación actual carrera 29 con calle 42*

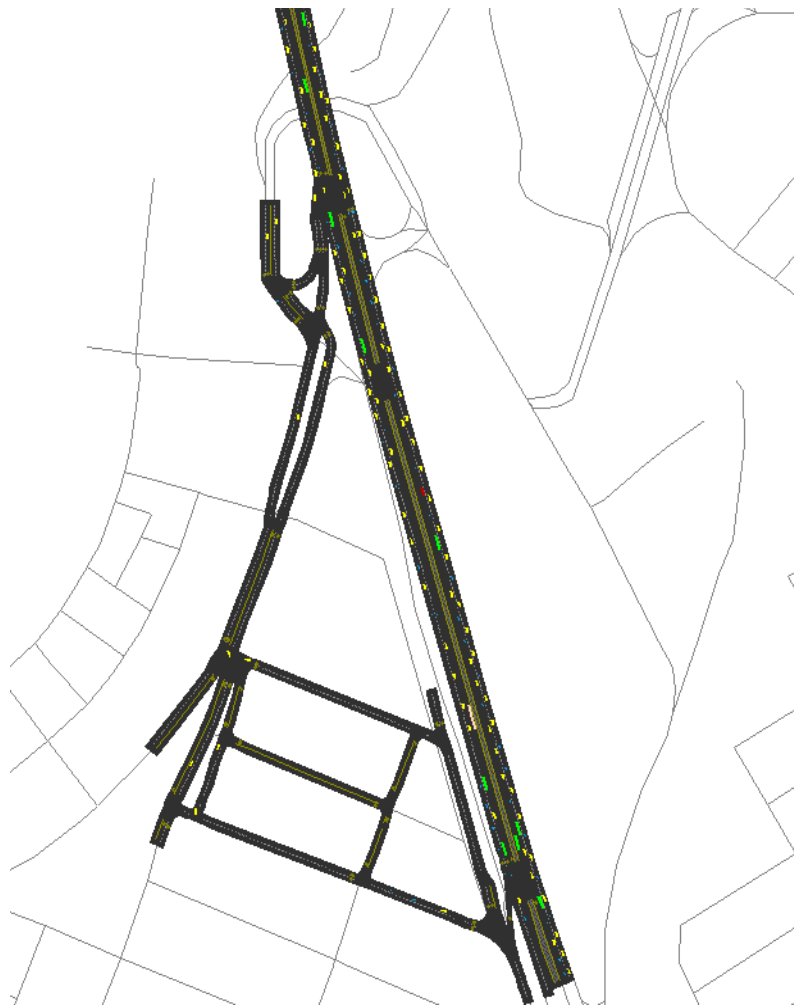
Figura 22. Escenario de solución Entrada Barrio El Diamante II

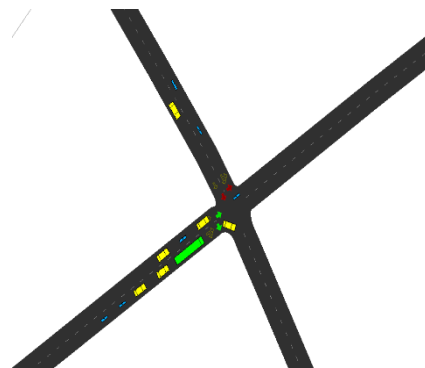
Las características geométricas de estos tres puntos críticos de accidentabilidad presentan similitudes relacionadas con la angostura de los carriles y la congestión presentada. La evidente falta de semaforización, se han convertido en una necesidad en los sitios para evitar las colisiones perpendiculares por el aumento del parque automotor en los últimos años y el nuevo uso de estas vías como alternativa para el transporte público y particular.

Figura 23. Escenario de solución
carrera 24 calle 34

Figura 24. Escenario de solución
carrera 29 calle 42

Figura 25. Escenario de solución
carrera 24 calle 33
