Práctica empresarial como auxiliar de ingeniería civil para la supervisión del plan de gestión de proyectos en la ejecución de la obra remodelación parque principal del municipio California Santander con la empresa Gestión y Obras S.A.S

Trabajo de Grado para Optar al Título de Ingeniería Civil

Título: AUXILIAR DE INGENIERÍA PARA LA SUPERVISIÓN DEL PLAN DE GESTIÓN DE PROYECTOS EN LA EJECUCIÓN DE LA OBRA REMODELACIÓN PARQUE PRINCIPAL DEL MUNICIPIO CALIFORNIA SANTANDER

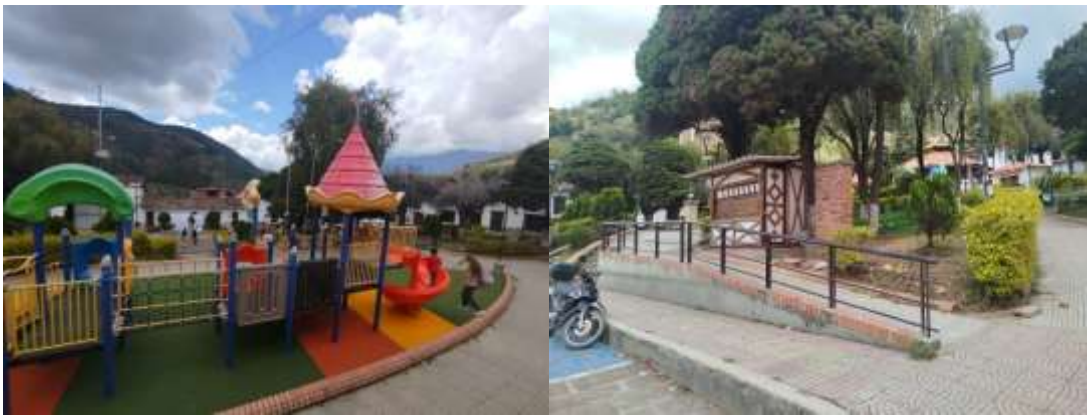
Figura 2

Parque California año 2024, antes del inicio de la obra.

Este proyecto tuvo como fin la renovación arquitectónica y estructural del Parque Principal de California (Figura 2), transformando dicho espacio en un área inclusiva y multifuncional que corresponda a las necesidades actuales de la comunidad. Entre las principales actividades que se desarrollaron se encuentran: demolición de construcción existente, descapote y

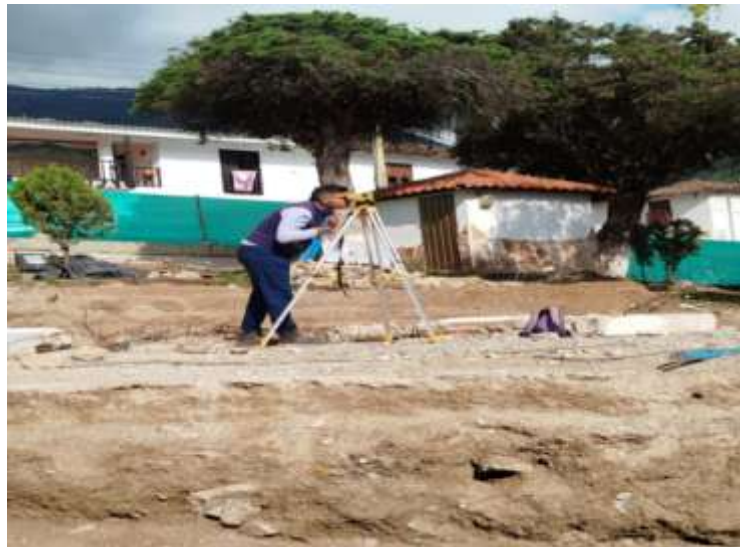
Figura 4

Trabajo de topografía

Con ayuda de topografía (Figura 4), se verificaron los niveles de las excavaciones de manera que se hicieran con las medidas correctas, garantizando su continuidad para que no se presentara afectación a las tuberías ni estancamientos de agua.

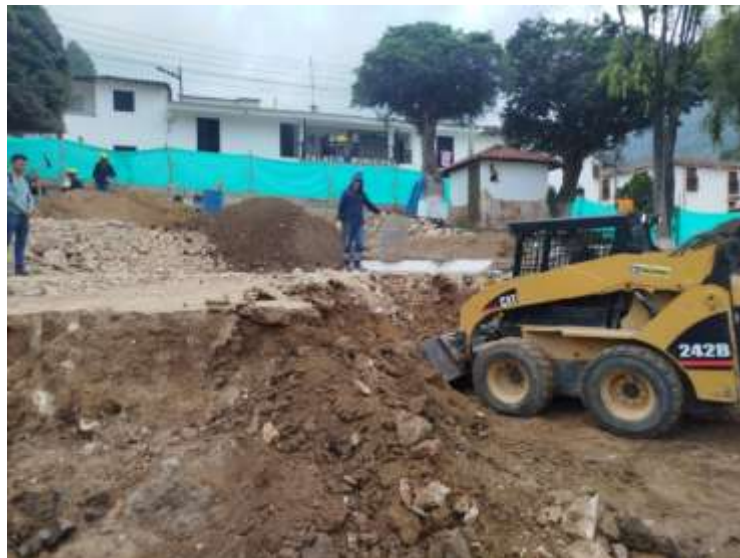
Figura 5

Excavaciones con maquinaria amarilla (excavadora)

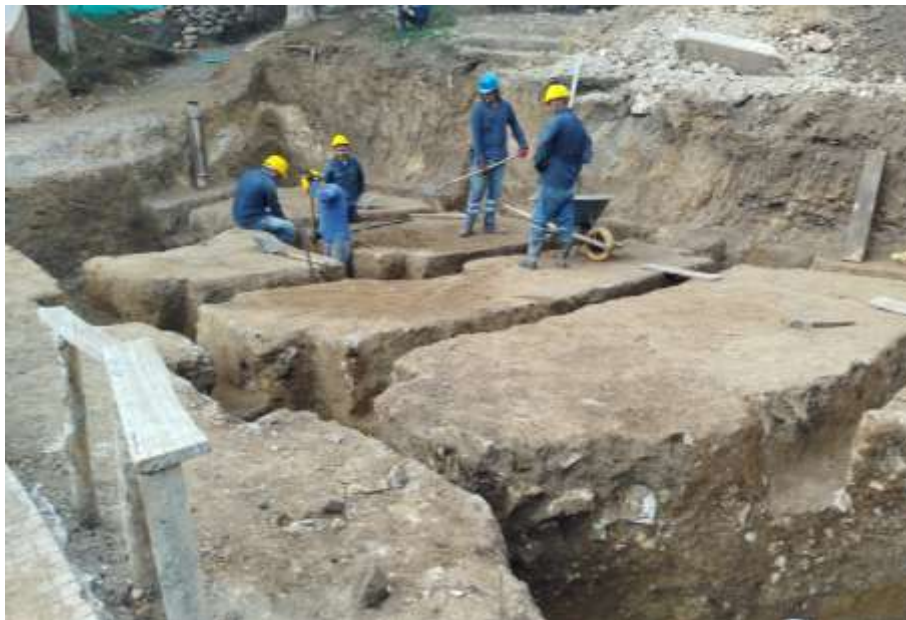
Figura 6

Excavaciones de zapatas, cimentación

Con los estudios previos al inicio de la obra, se tuvo en cuenta que el material de relleno era el mismo material no afectado que se excavó; derivado de esto, las excavaciones presentaron las medidas y profundidad necesaria para las zapatas y las vigas de amarre (Figura 6).

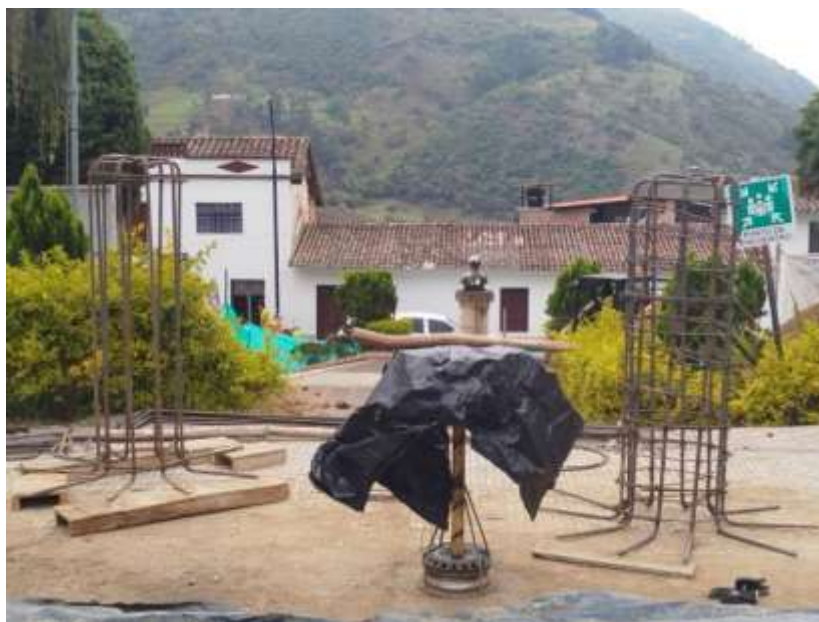
Figura 7

Armado del acero de refuerzo y acero prefabricado para columnas.

El acero estructural es el encargado de resistir los esfuerzos de tracción y flexión en los elementos de cimentación como zapatas y vigas de amarre, columnas, vigas y viguetas. Su adecuada selección permite garantizar la estabilidad y durabilidad de la estructura. En la verificación de éste, se tuvo en cuenta la información obtenida de los planos contractuales, revisando el número y la cantidad de varillas, la separación y la medida de anclaje y ganchos. Se empleó acero corrugado (Figura 7) con resistencia de 420 MPa o 4200 kg/cm². Para este

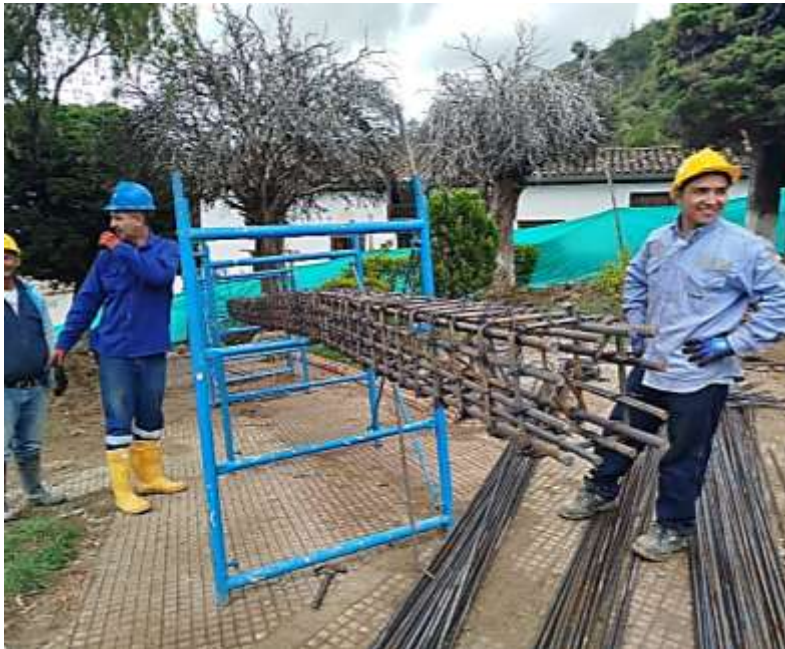
Figura 8

Armado de refuerzo y materiales de construcción andamios

Se continuó con el figurado de acero correspondientes a las columnas de sección 30x30cm y las parrillas de las zapatas (Figura 8). Al mismo tiempo, el equipo de topografía realizó la verificación de los ejes de ubicación de las columnas, asegurando la correcta alineación y disposición según el plano estructural.

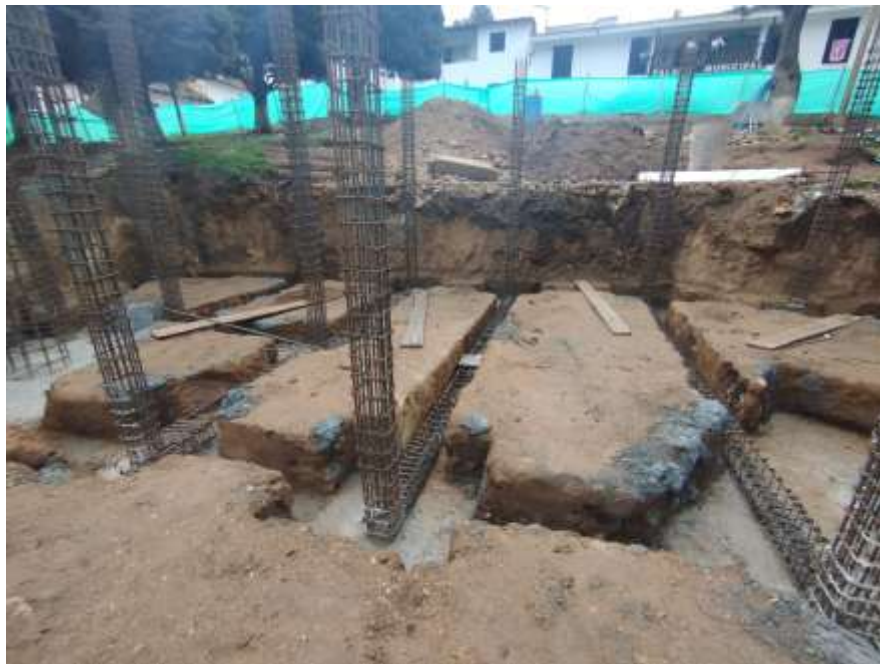
Figura 9

Armado de aceros para zapatas y columnas

En esta etapa fundamental para la construcción de estructuras, se garantiza la resistencia y estabilidad y durabilidad de los elementos estructurales presentes. Durante su armado (Figura 9) se debe verificar las separaciones o recubrimiento mínimo entre el acero y el concreto que establece la norma NSR-10 Título C- Concreto (7,5 cm zapatas y 4 cm columnas). Las columnas son las encargadas de recibir la carga vertical, horizontal y transmitir hacia las zapatas o cimentaciones distribuyendo uniformemente la carga al suelo.

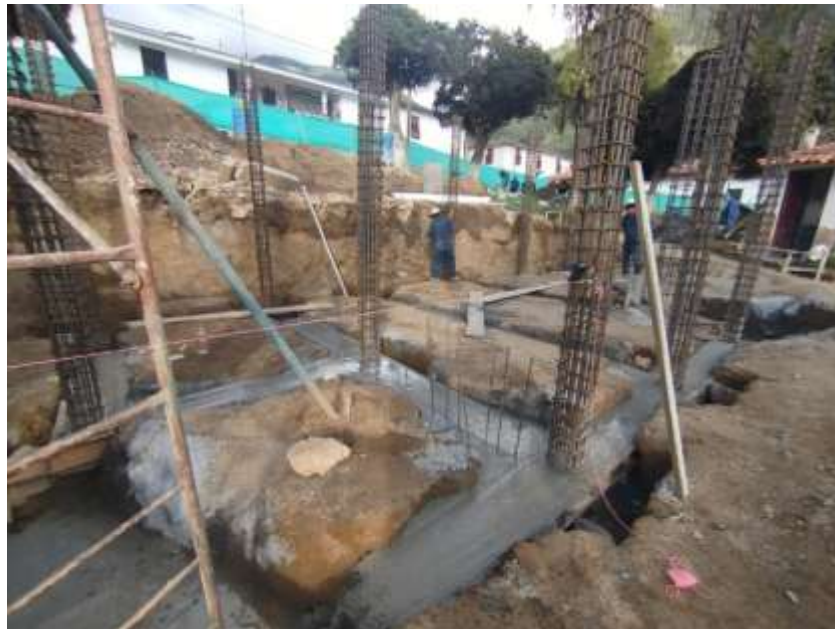
Figura 10

Fundida de vigas de cimentación, zapatas

La fundida de las vigas de cimentación (Figura 10) y columnas (Figura 11), otra etapa fundamental, garantizando la correcta transmisión de cargas de la superestructura al terreno. El proceso se llevó a cabo una vez se terminó el armado del acero de refuerzo y al colocar la formaleta para vaciar el concreto estructural que debió cumplir con la resistencia especificada de diseño con un $f'c$ de 3000 psi. El vaciado se realizó de manera continúa evitando juntas y empleando vibración para garantizar la compactación del terreno y eliminar cualquier burbuja de aire. Al terminar esto, se hizo un nivelado superficial y se inició con el curado del concreto por 7 días consecutivos aplicando agua periódicamente con el objetivo de evitar fisuras por retracción y asegurar la resistencia óptima.

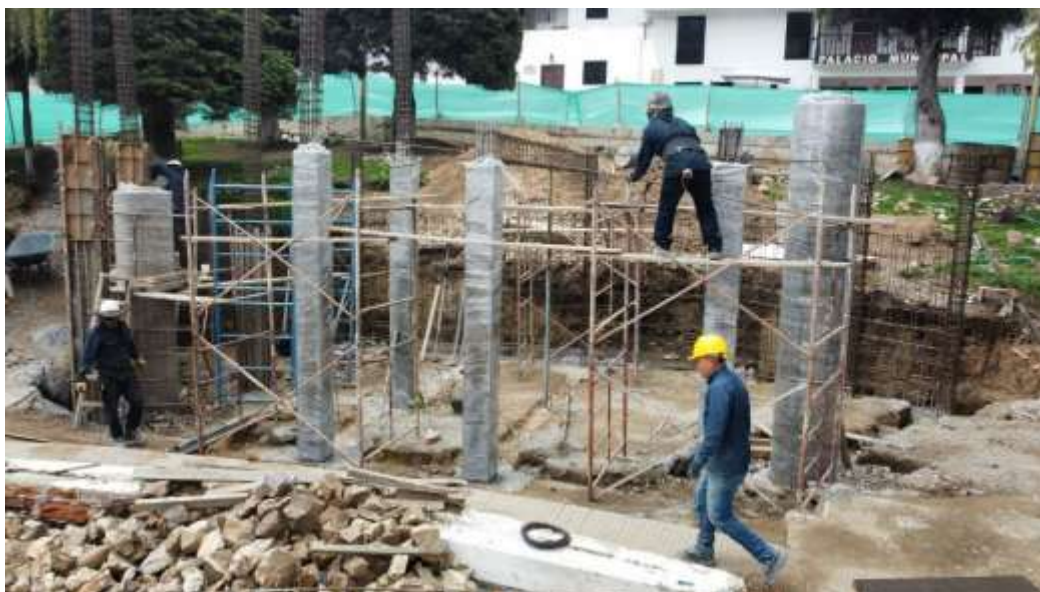
Figura 11

Fundida de vigas, columnas y amarre de vigueta

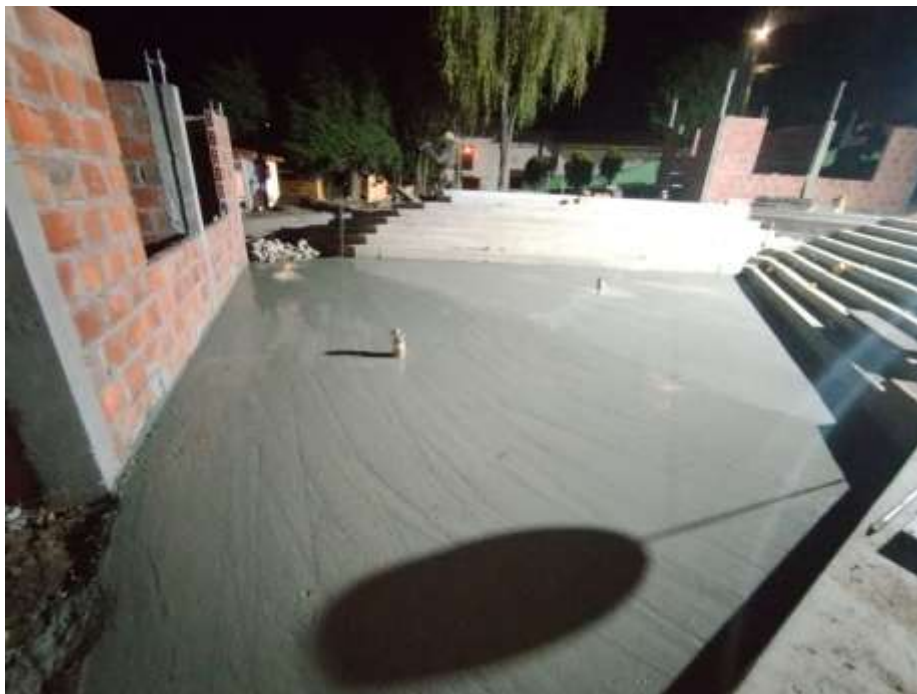
Figura 12

Fundida y vaciado del concreto en el entrepiso del ágora

El proceso de fundida de la placa estructural (Figura 12), del piso y entrepiso, hace referencia al vaciado de concreto premezclado dentro de las formaletas encofradas previamente para formar el sistema de apoyo del parque. Durante su proceso constructivo fue indispensable la compactación mediante vibradores mecánicos para eliminar los posibles vacíos que quedarán entre el acero y el concreto, lo que implicó la preparación, colocación, compactación y curado del concreto premezclado de resistencia $f'c$ de 3.000 psi alcanzada a los 28 días. Finalizado el paso anterior, se revisó el acabado superficial siguiendo los requerimientos y especificaciones del curado del concreto

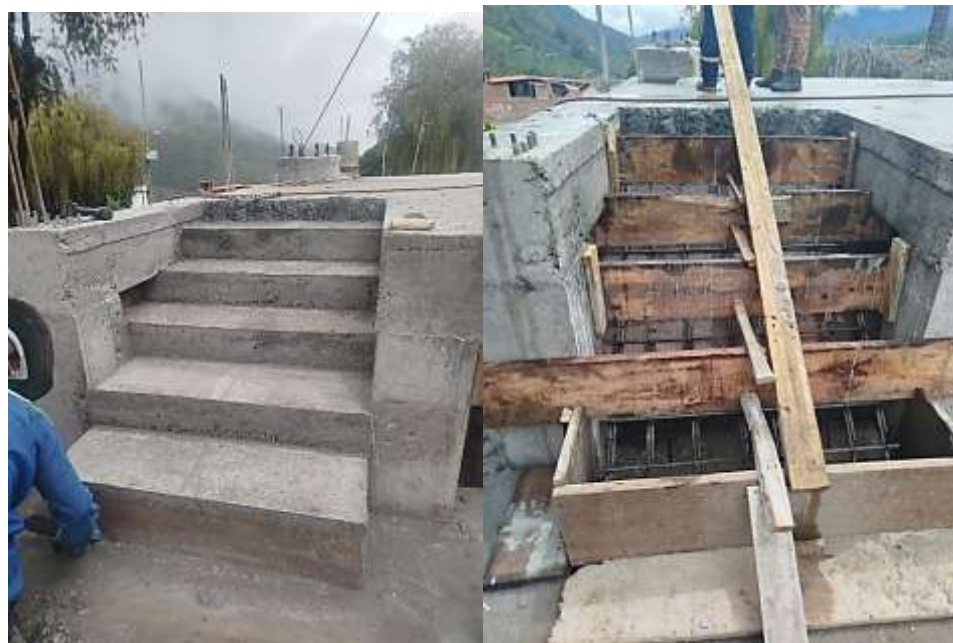
Figura 13

Encofrado, armado y vaciado del concreto para escaleras y gradería

Las graderías y escaleras en el parque municipal (Figura 13), son elementos que permiten la conectividad de diferentes niveles de la zona. Para la construcción de la gradería y el armado de las escaleras del ágora, se inició realizando una limpieza del terreno y nivelación, seguido de la instalación de la base y los apoyos. Se armaron los bastidores verticales y horizontales y se aseguraron con refuerzo de acero. Se vació el concreto ciclópepe de resistencia de 3000 psi y se dejó fraguar para finalizar con instalación de los elementos de seguridad.

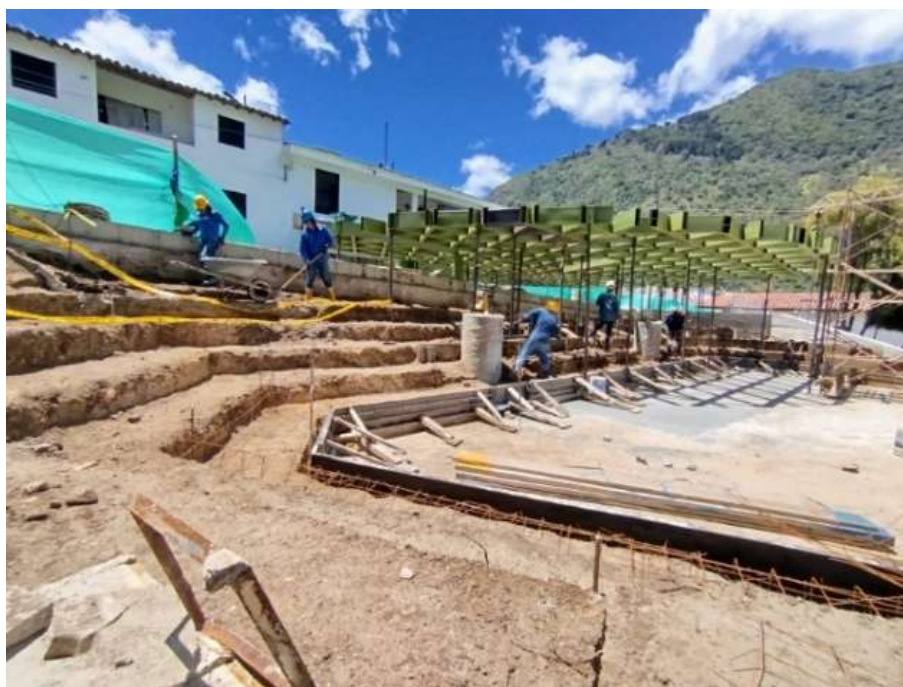
Figura 14

Compactación y vaciado del concreto en la gradería del ágora

En los procesos constructivos, la selección del relleno y la compactación es fundamental para garantizar la estabilidad, duración y funcionalidad de ésta estructura. El

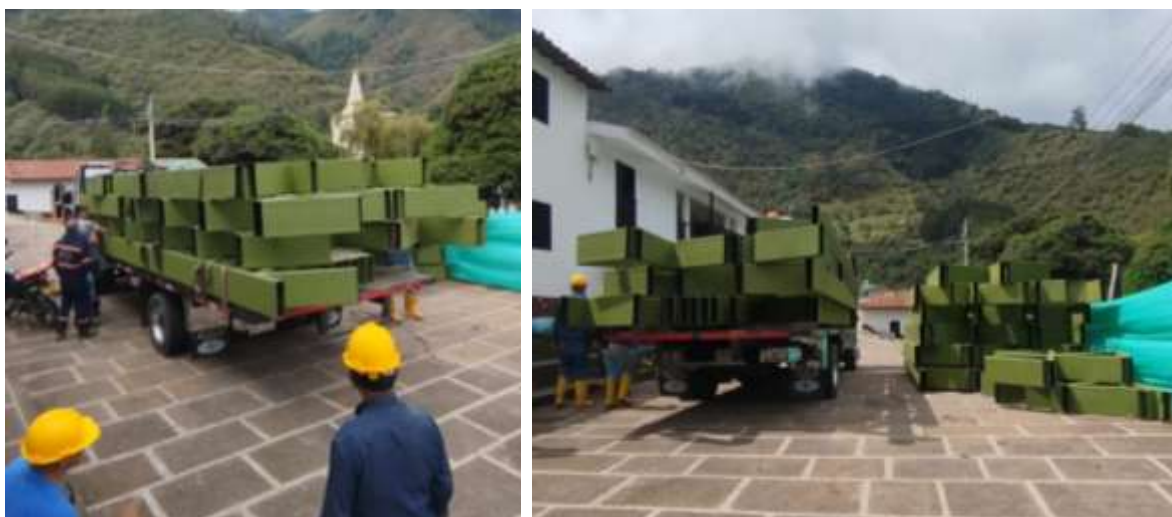
Figura 15

Llegada de estructura metálica

Se garantizó que los elementos de la estructura metálica (Figura 15) del parque se fabricaron conforme a los planos estructurales aprobados, los materiales de calidad y las normas técnicas por medio de los respectivos certificados. Se tuvo en cuenta los lineamientos establecidos en la Norma Sismo Resistente (NSR-10, Título F- Estructuras Metálicas) y especificaciones ASTM A36, A572 y A500. Se tuvo en cuenta las consideraciones técnicas y

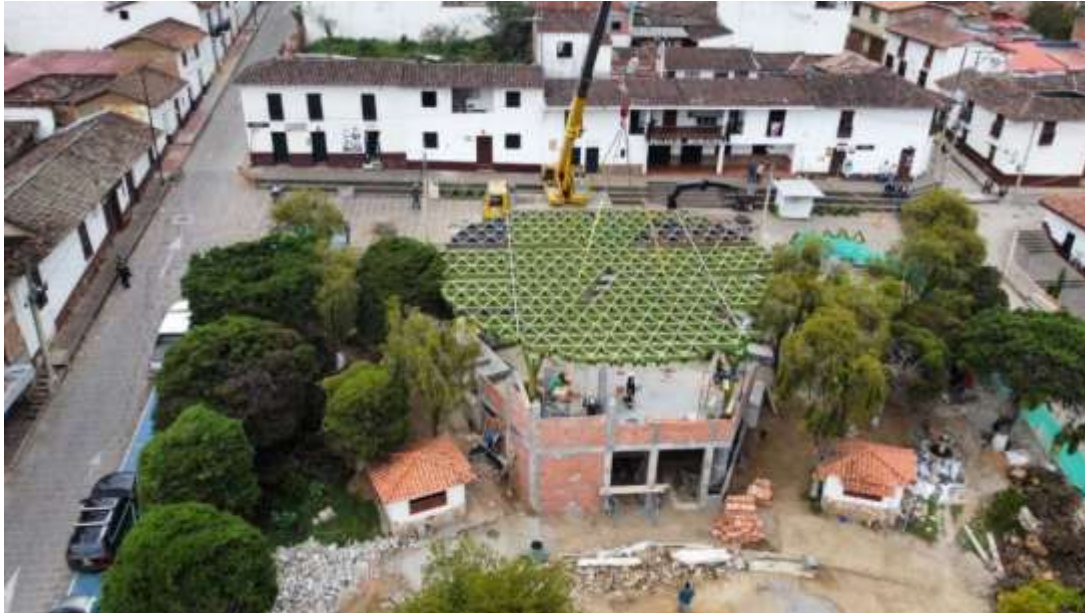
Figura 16

Estructura metálica del parque.

La instalación de la estructura metálica tipo panel consiste en el montaje y fijación de la estructura prefabricada en acero con una geometría hexagonal (Figura 16) proporcionando resistencia y estética en el parque de California teniendo en cuenta los planos arquitectónicos y estructurales, su correcta estabilidad, alineación y resistencia de la estructura, así como la seguridad del personal y durabilidad del conjunto frente cargas de viento y sísmicas. Las piezas se elevaron mediante una grúa hidráulica y se posicionaron cuidadosamente sobre las placas de base y pernos de anclaje, sujetándose fijamente con tensores hasta completar su soldadura con electrodos

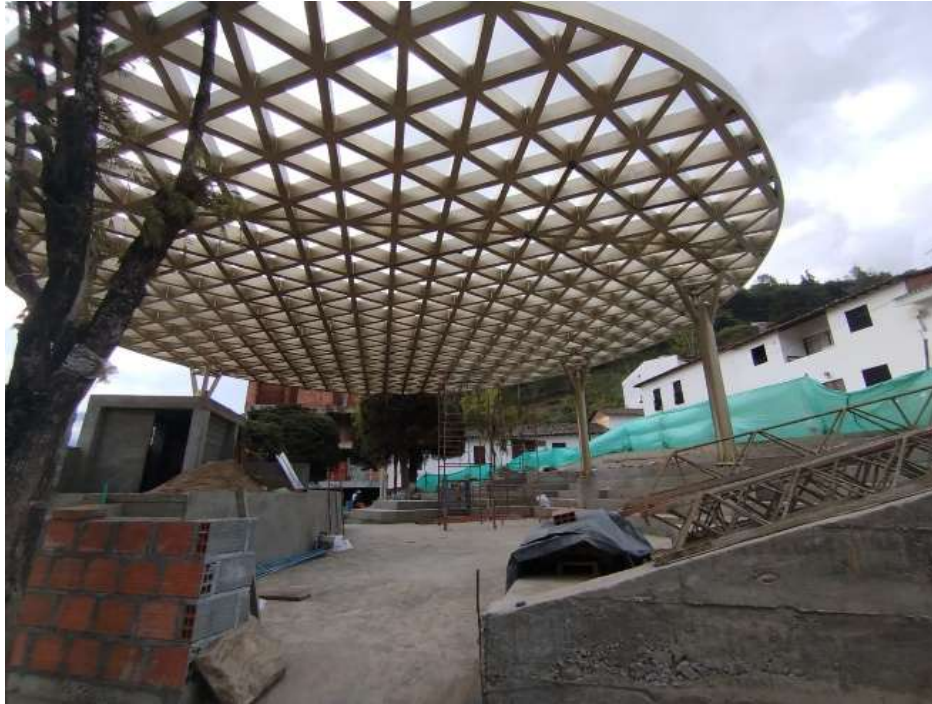
Figura 17

Pintura epóxica de la estructura metálica

Se aplicó una capa de recubrimiento protector a base de una resina epóxica la cual genera una alta resistencia mecánica y química. La pintura protege la superficie metálica (Figura 17) de la corrosión, humedad, agentes químicos y desgaste por exposición ambiental. Después de que se realizó la limpieza de la estructura, se añadió la primera capa de imprimante epóxico rico en zinc con pistola airless; una vez adherido, se colocó una capa de pintura epóxica intermedia con el fin de mejorar la durabilidad y proteger la superficie y se finalizó con un acabado epóxico.

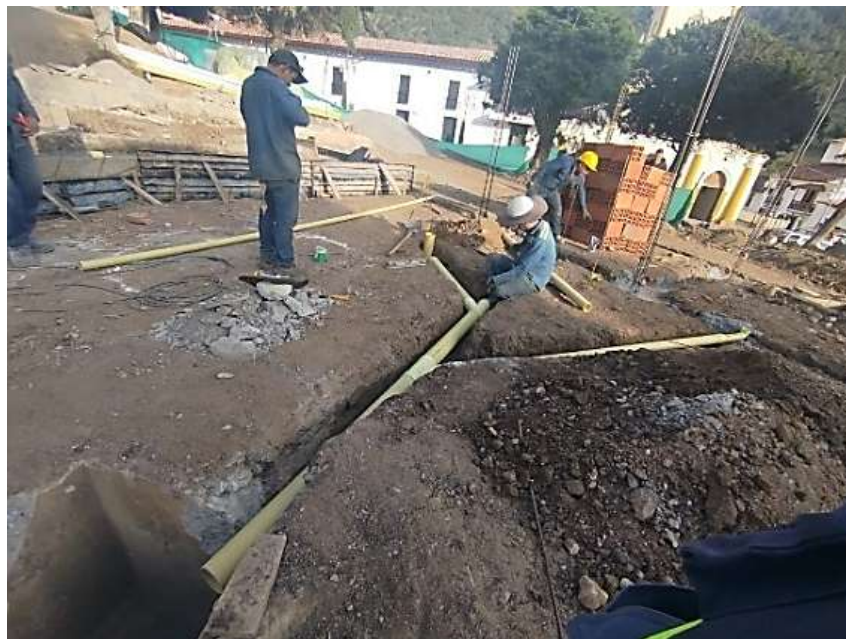
Figura 18

Instalación de la Tubería PVC y la caja hidráulica

Es el proceso de montaje de la tubería en material PVC para uso sanitario o pluvial (Figura 18), con sus respectivos accesorios que incluye las cajas de inspección para el mantenimiento y revisión del sistema. En el proceso constructivo se realizó un trazado previo siguiendo lo establecido en los planos hidráulicos, se excavó y rellenoó con una cama de arena para la instalación de la tubería con accesorios y de las cajas de inspección; al finalizar el proceso se realizó la prueba hidráulica del sistema.

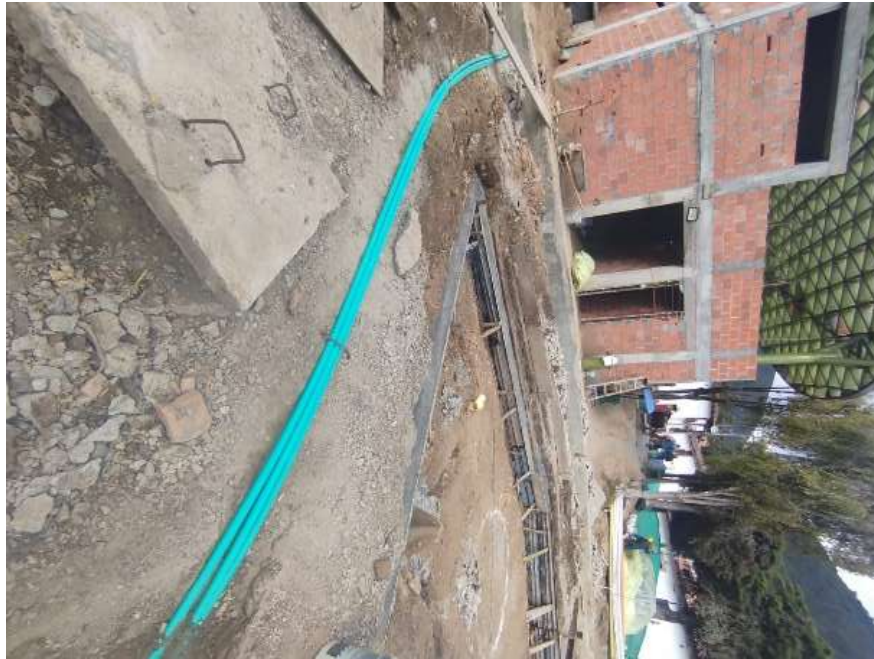
Figura 19

Instalación de la tubería eléctrica de la calle 5, frente al palacio municipal

El proceso comprendió del tendido e instalación de conductores eléctricos, tuberías Conduit, cajas, tableros, tomas, luminarias y componentes del sistema eléctrico del parque (Figura 19). Se revisaron los planos eléctricos y se ubicaron las cajas eléctricas y ductos para continuar con el tendido de cables teniendo en cuenta las especificaciones del proyecto, se montaron los tableros interruptores y tomacorrientes y para finalizar se ejecutaron las pruebas de continuidad.

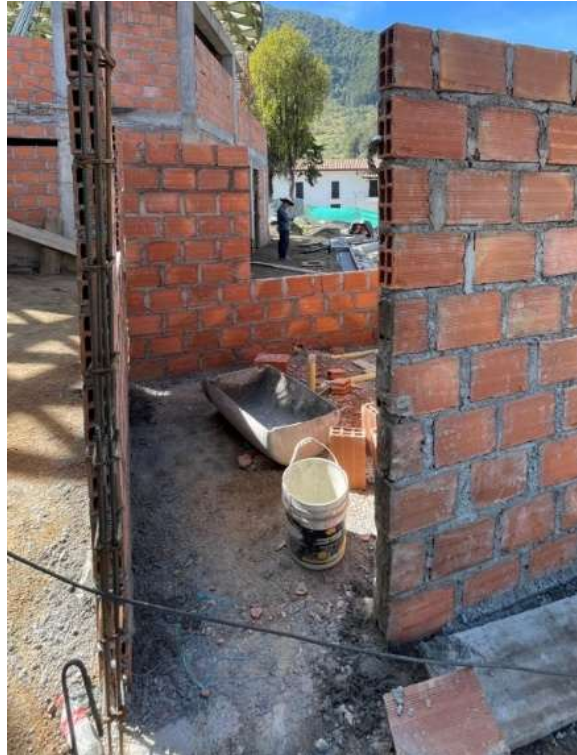
Figura 20.

Armado de mampostería para las 3 casetas auxiliares

En la obra se construyeron 3 casetas en mampostería (Figura 20), se localizaron sobre los planos verificando los niveles para la base, se colocó la primera hilada de ladrillos o bloques con el mortero y se repitió el proceso de acuerdo a las dimensiones de los muros en mampostería estipulados en los planos estructurales y arquitectónicos. Durante el proceso se tuvo en cuenta los espacios previstos para puertas y ventanas ubicando los dinteles correspondientes. Al finalizar, se dejó curar la mezcla de la fundida de las placas dentro de las casetas y se realizaron los acabados correspondientes (mortero y pintura).

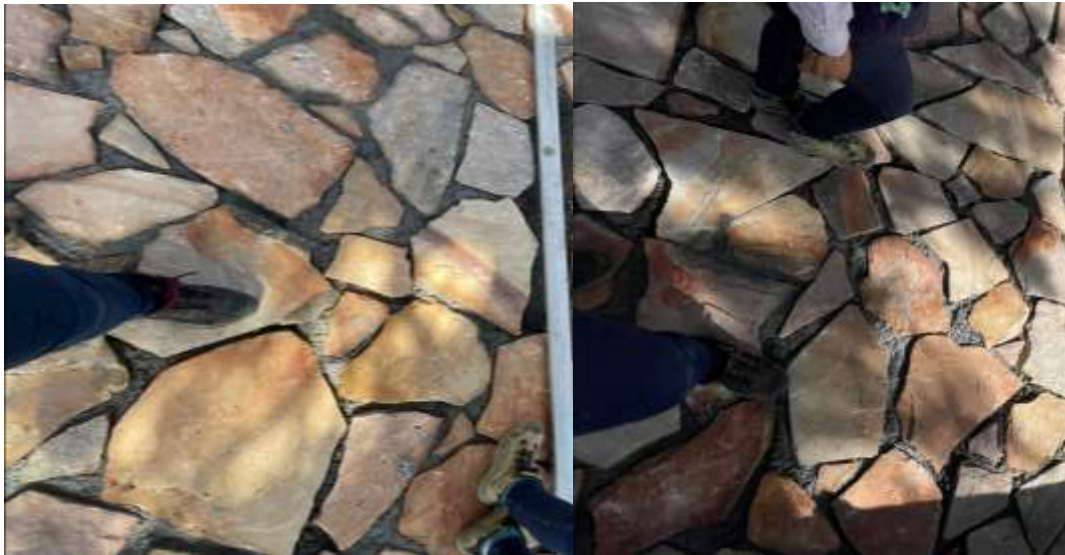
Figura 21

Instalación de la piedra laja para el piso del parque

El proceso inició con la previa preparación del terreno la cual consistió en la nivelación y compactación de la base granular para garantizarle estabilidad y soporte. Se suministró el refuerzo de las especificaciones y se vació el concreto con la resistencia del diseño estructural dejándolo fraguar correctamente y verificando que quedara con la pendiente adecuada para el drenaje de aguas. Cuando el concreto alcanzó una mínima resistencia, se humedecieron las piedras laja (Figura 21) y se ubicaron de manera armónica según el diseño arquitectónico definido, colocándolas sobre una mezcla de mortero de pega. Se nivelaron con el mazo de goma y se retiraron los excedentes. A los 5 días se brechó y se

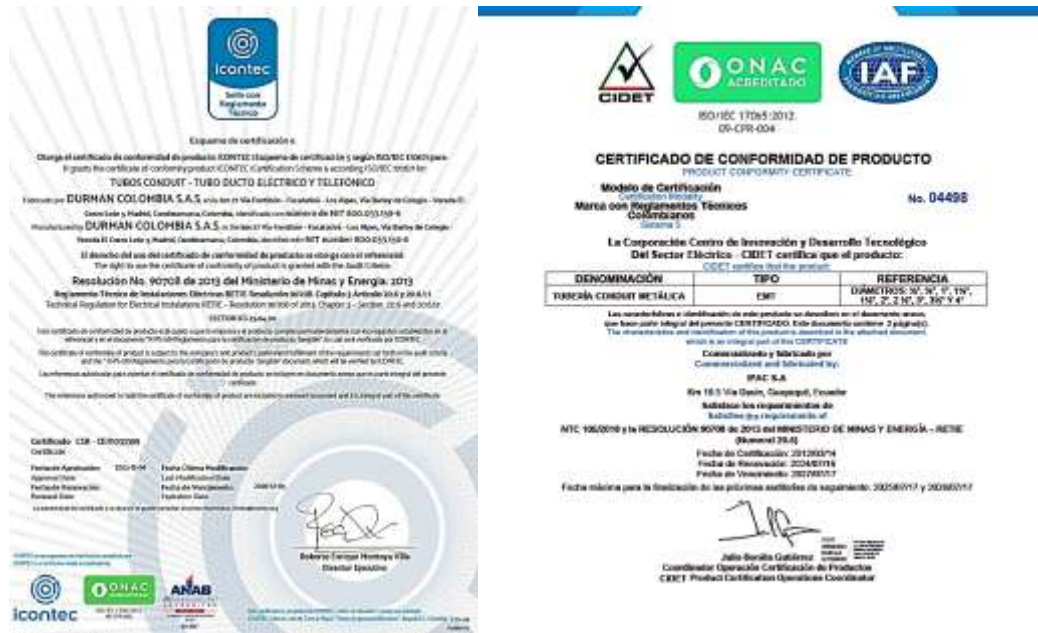
Figura 26

Certificado de calidad y duración de los materiales en obra

se solicitó la documentación para corroborar que no se presentara ninguna defectuosa que ocasionara problemas en el desarrollo de la obra.

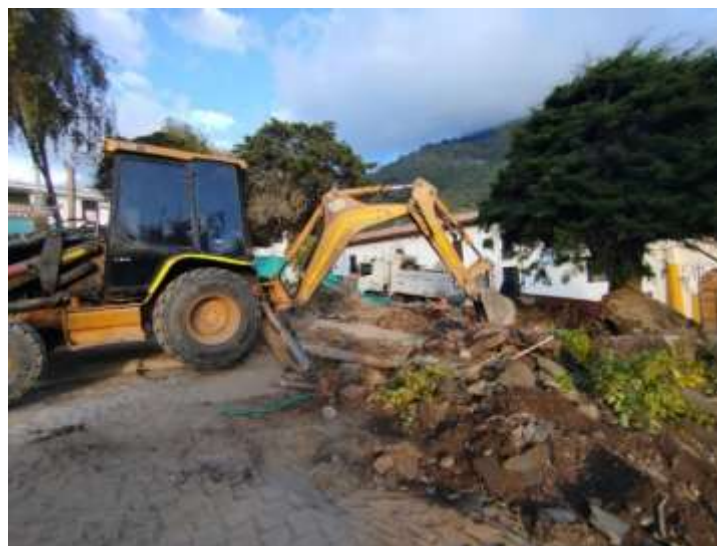
Figura 27

Maquinaria amarilla (retro)
