**EVALUACIÓN DE LA CORROSIÓN DE UN ACERO ASTM A335 P92 EN SALES
FUNDIDAS POR MEDIO DEL MÉTODO GRAVIMÉTRICO**

**UNIVERSIDAD INDUSTRIAL DE SANTANDER
FACULTAD DE INGENIERÍAS FÍSICO QUÍMICAS
ESCUELA DE INGENIERÍA METALÚRGICA Y CIENCIA DE MATERIALES
Bucaramanga**

Proyecto de grado para optar al título de Ingeniero Metalúrgico

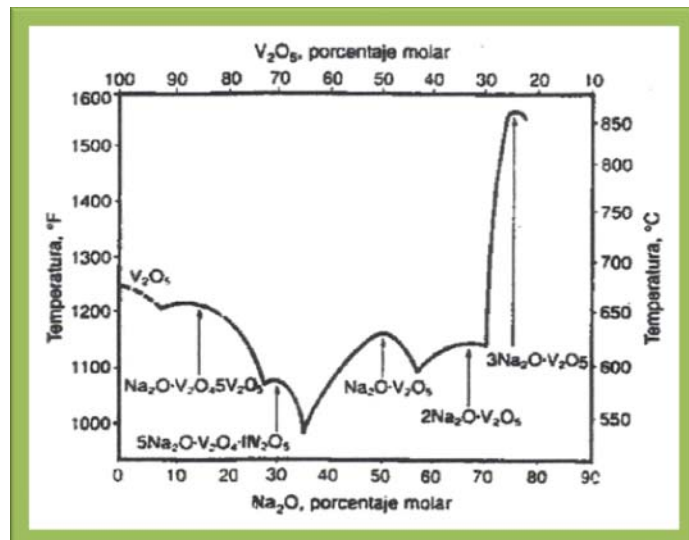
Figura 1. Diagrama de fases del sistema $V_2O_5-Na_2SO_4$ [13].

2.2.3 Factores Críticos en la corrosión por sales fundidas. Se puede desarrollar una escoria corrosiva cuando se usa combustóleo que contiene niveles elevados de V, Na o S, o una combinación de estos elementos; cuando se cuentan con cantidades excesivas de más aire del necesario para la formación de V_2O_5 , o cuando se alcanzan temperaturas mayores a $593^\circ C$. Conforme aumenta la temperatura, el rango de composiciones de $Na_2O.V_2O_5$ que forma líquidos se expande considerablemente, como se muestra en la figura 1 ^[13].

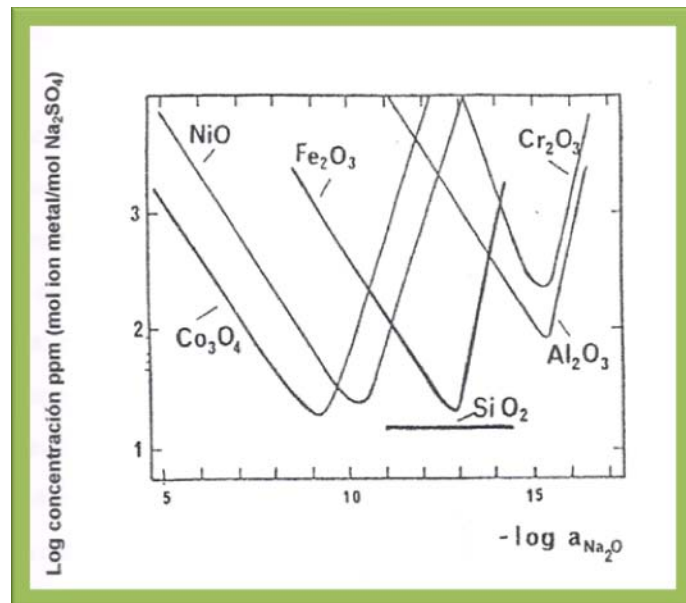
Figura 2. Solubilidad de algunos óxidos en función de la actividad de la sal Na_2O ^[15].

La figura 2, resume la solubilidad de los óxidos de NiO, Co_3O_4 , Fe_2O_3 y FeO_4 , Cr_2O_3 , Al_2O_3 y SiO_2 en Na_2SO_4 fundido puro en función de la basicidad o actividad del Na_2O a 1000°K y 1 atmósfera de O_2 .

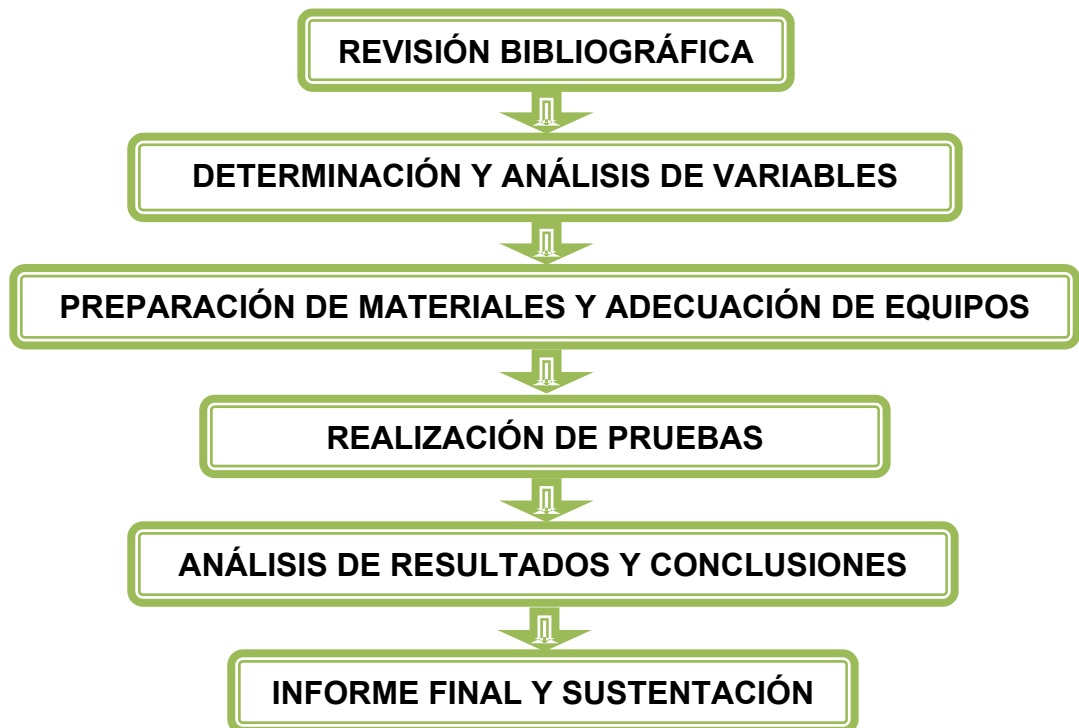
Figura 5. Diagrama de flujo del plan de trabajo

Para la realización de este proyecto se trabajó con la secuencia mostrada en la figura 5, dividiendo las actividades en 6 etapas principales las cuales se realizaron unas de manera consecutiva y otras en forma simultánea.

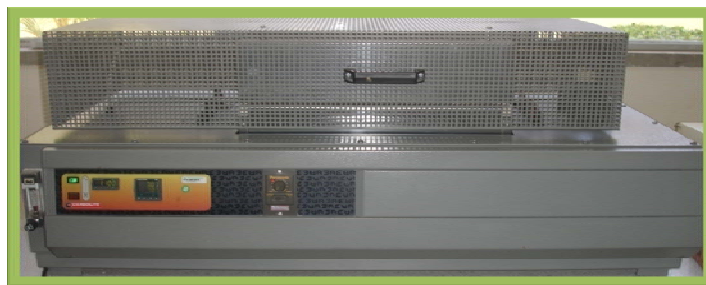
Fotografía 1. Horno Rotatory Carbolite del G.I.C.

En la fotografía 1 se muestra el horno utilizado en las pruebas.

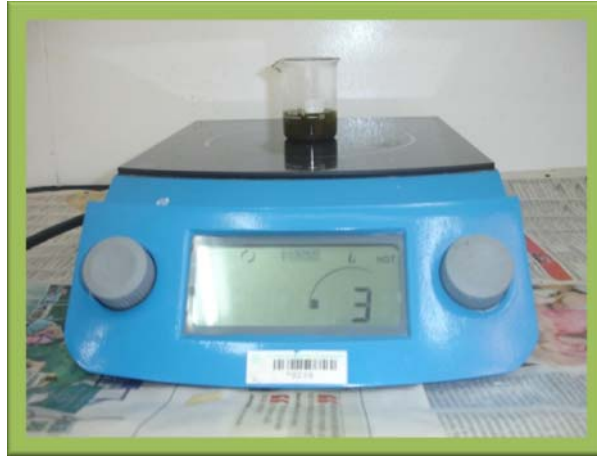
Fotografía 2. Montaje para la limpieza por decapado químico

En la fotografía 2, se muestra el montaje de la limpieza por decapado químico.

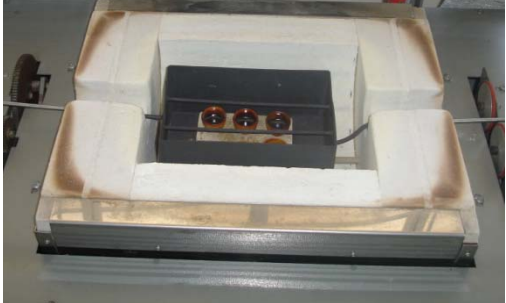
<p>Fotografía 4. Imagen de la distribución dentro del horno.</p>
Tiempo de Estabilización de la Temperatura	10 minutos

ATMÓSFERA DE ENSAYO	
Esquema del Dispositivo de Ensayo

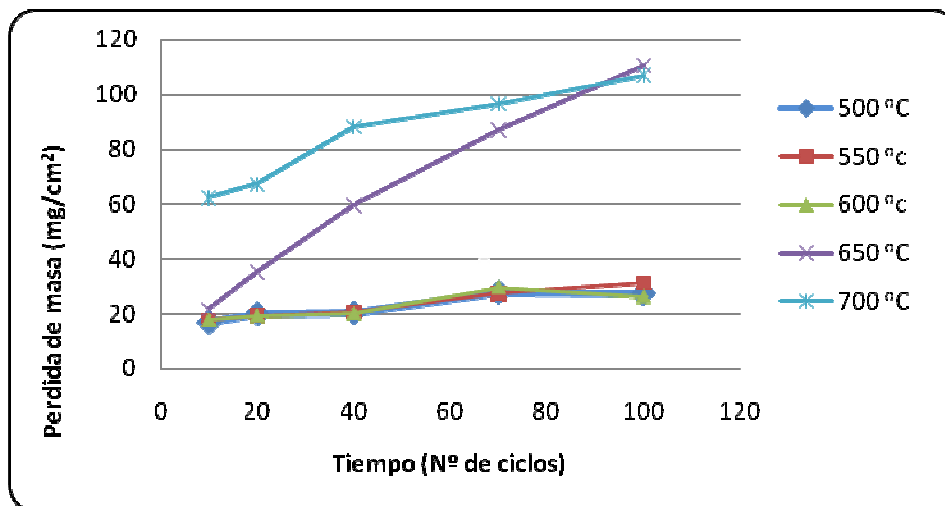
Gráfica 2. Pérdida de masa Vs Tiempo (Temperatura de exposición constante)

En las gráficas 1 y 2, se muestra el comportamiento de la pérdida de masa contra la temperatura y tiempo de exposición respectivamente.

De la gráfica 2, se deduce que el comportamiento del acero con el tiempo de exposición es polinómico; a los 500, 550 y 600 °C es de orden 3, a 650 y 700 °C es de orden 2. Las ecuaciones que se deducen para la pérdida de masa del acero ASTM A335 P92 en función del tiempo de exposición en ciclos (100 ciclos=150 horas) son las siguientes (ver anexo C):

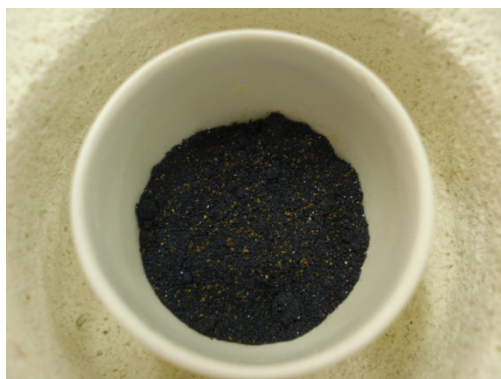
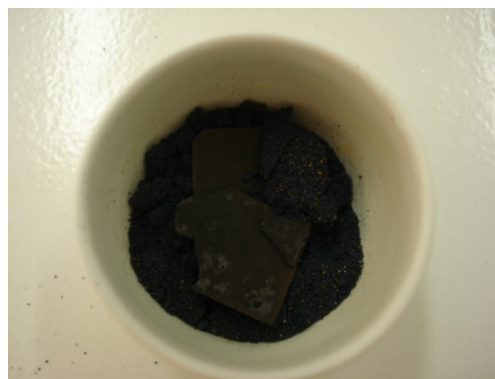
Fotografía 9. Estado de la sal luego de exposición a 550 °C durante 150 horas. a) Estado de salida del horno. b) Luego de descostrado manual.

De la fotografía 9b, se observa la capa de fácil remoción que formó la sal alrededor de la probeta, como observación cabe anotar que prácticamente copió la forma de la muestra.
