**ANÁLISIS DEL SISTEMA DE ALUMBRADO PÚBLICO DE CHARALÁ**

**UNIVERSIDAD INDUSTRIAL DE SANTANDER  
FACULTAD DE INGENIERÍAS FISICOMECÁNICAS  
ESCUELA DE INGENIERÍAS ELÉCTRICA, ELECTRÓNICA Y DE  
TELECOMUNICACIONES  
BUCARAMANGA  
2020**

**Trabajo de grado para optar el título de Ingeniero Electricista**

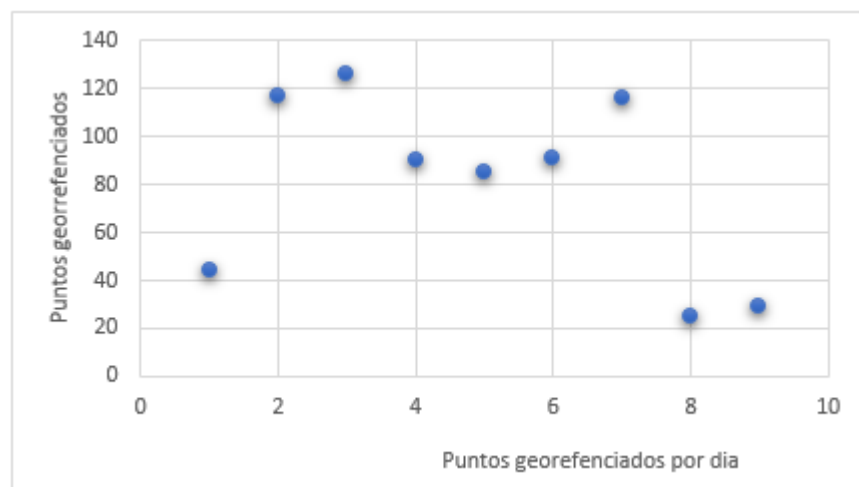
La gráfica 1 muestra los puntos georreferenciados por día, desde el 17 al 27 de febrero del 2020. Esta gráfica no muestra un comportamiento constante, por causa de condiciones climáticas que impedían la realización de la labor de campo, principalmente fuertes lluvias después del mediodía.

Grafica 1. Levantamiento de información

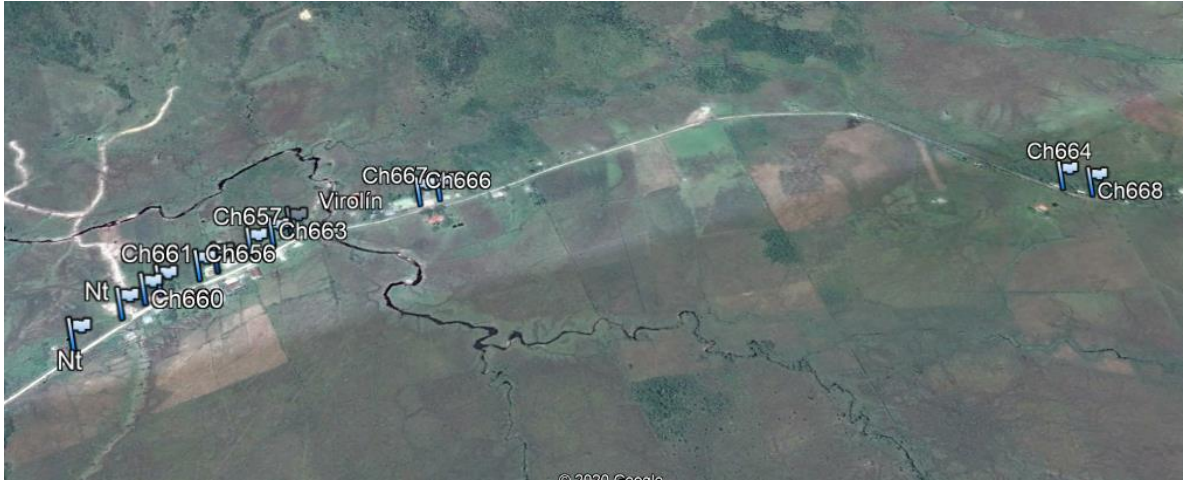
Imagen 3. Puntos georreferenciados zona caserio Virolín.

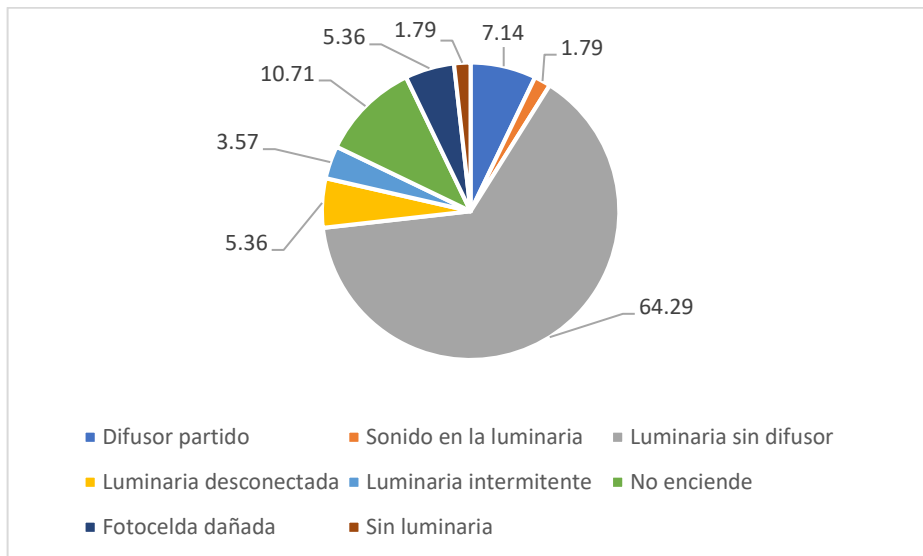
Para revisar el estado de funcionamiento de las luminarias se realizó un recorrido nocturno durante el periodo comprendido entre el 17 al 27 de febrero de 2020, inspeccionando las luminarias georreferenciadas en el transcurso de la jornada, así se logró identificar las luminarias que presentaban aspectos como ruido por mal funcionamiento del balasto y estado apagado o de operación intermitente como se presenta en la gráfica 2.

Grafica 2. Porcentaje de cada tipo de daños con respecto al total de daños.

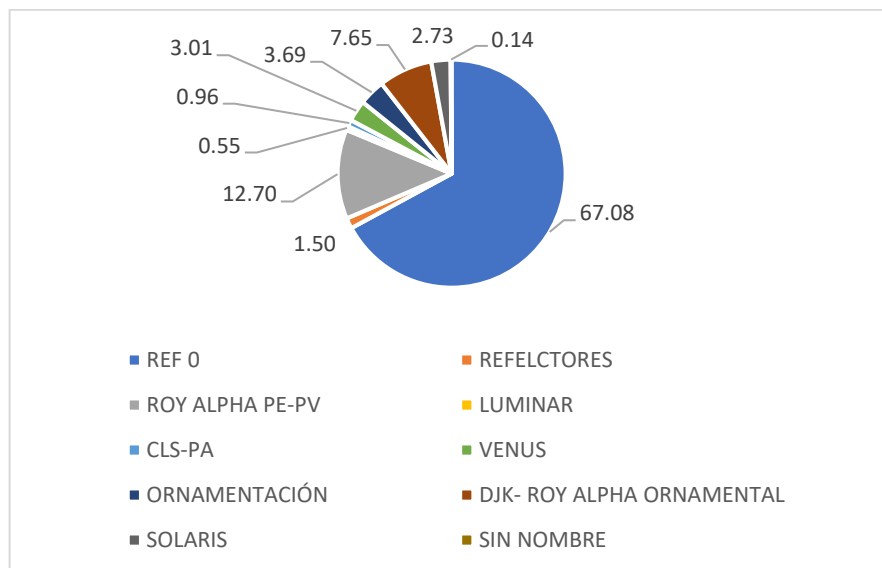
La información indicada en la gráfica 3, permite evaluar la variable de cantidad, tipo y potencia de luminarias necesarias para evaluar el componente técnico del sistema, por tanto, no se hace necesario y no es parte del alcance de este proyecto verificar aspectos como la regulación de tensión, pérdidas de energía, dimensionamiento de los conductores y sistema de protecciones, ya que no aportan información para la verificación del flujo financiero del sistema de alumbrado público.

Grafica 3. Cantidad por tipo de referencia de luminarias en porcentaje.

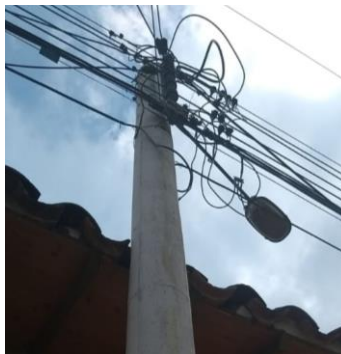
Imagen 4. Luminaria alumbrando el techo de una residencia.

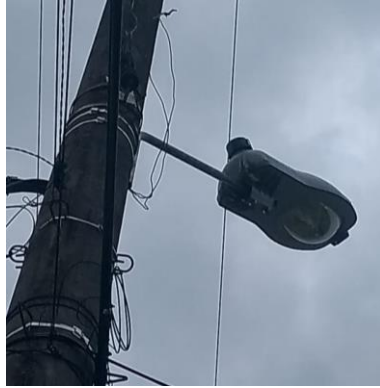
Imagen 5. Brazo con longitud inadecuada.

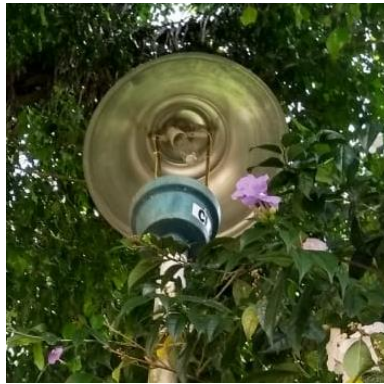
Imagen 6. Luminaria de ornamentación en muy mal estado en el parque de Riachelo.

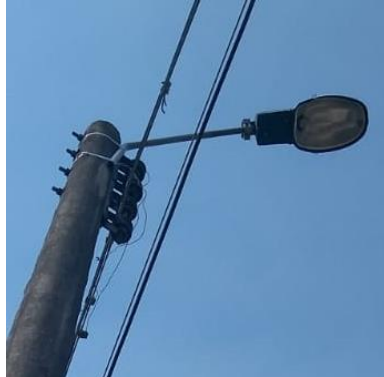
Imagen 8. Luminaria sin difusor o vidrio reflector.

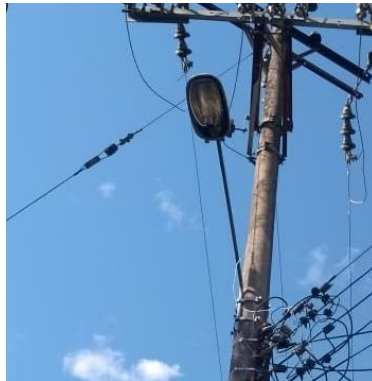
Imagen 9. Luminaria sin reflector exponiendo los componentes eléctricos.

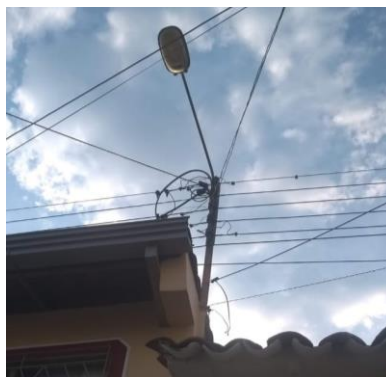
Imagen 10. El soporte de la luminaria es inadecuado además está adherido a una vivienda.

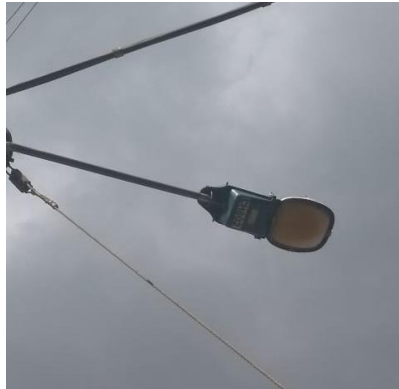
La cantidad de luminarias que presenta algún tipo de irregularidad es 638; en su mayoría el estado del difusor presenta deterioro por la exposición constante al medio ambiente, lo que disminuye la eficiencia de vida útil de la luminaria. Se identificaron adicionalmente, luminarias encendidas durante el día, carcacas en mal estado, brazos inadecuados para la instalación de luminarias, luminarias en mal estado y otras instaladas en zonas de vegetación que obstruyen la iluminación.

Imagen 11. El difusor de la luminaria está sucio

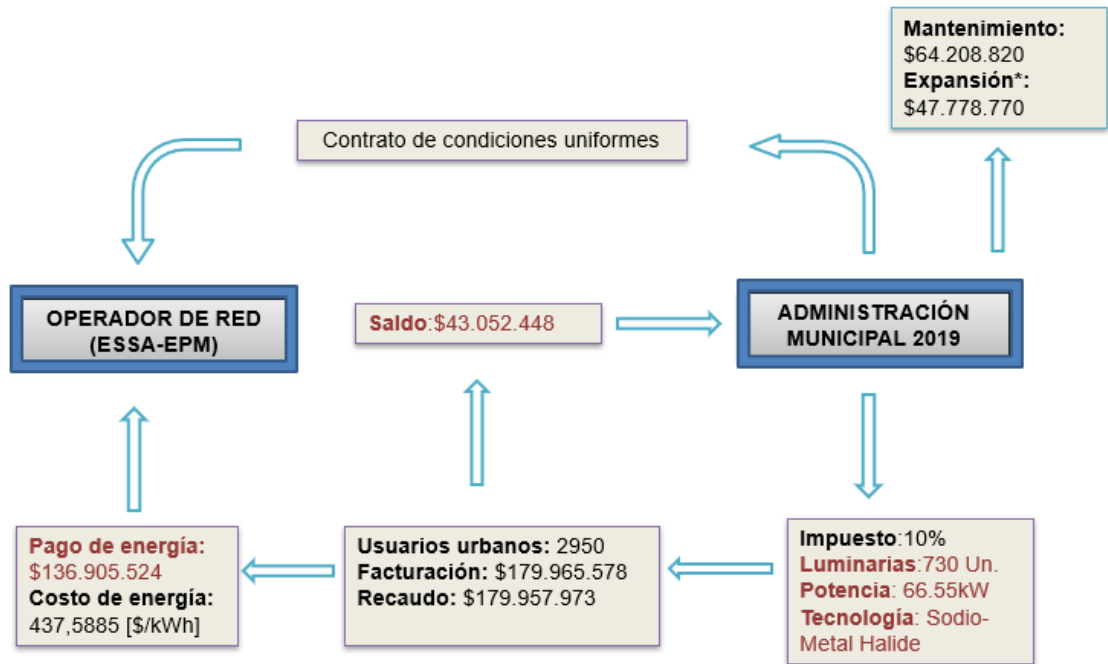
Esta alternativa propone la actualización de datos y la implementación de un sistema de información de alumbrado público, acorde con los parámetros expuestos en el marco constitucional que regula el servicio, teniendo en cuenta la información sistema actualizado, presente en la figura 7 en el cual se resaltan la diferencias el texto con color vino tinto con respecto al modelo actual.

Figura 7. Sistema actualizado con la información del levantamiento técnico

Resaltando el aumento de 1,8% en el saldo correspondiente al municipio para realizar las actividades de mantenimiento, la expansión y la repotenciación. Teniendo en cuenta que actualmente esta información presenta un 99% de veracidad en cuanto al consumo de energía del modelo actual, lo que implica que los gastos efectuados del pago de energía presenten un error aproximado del 0.5%.

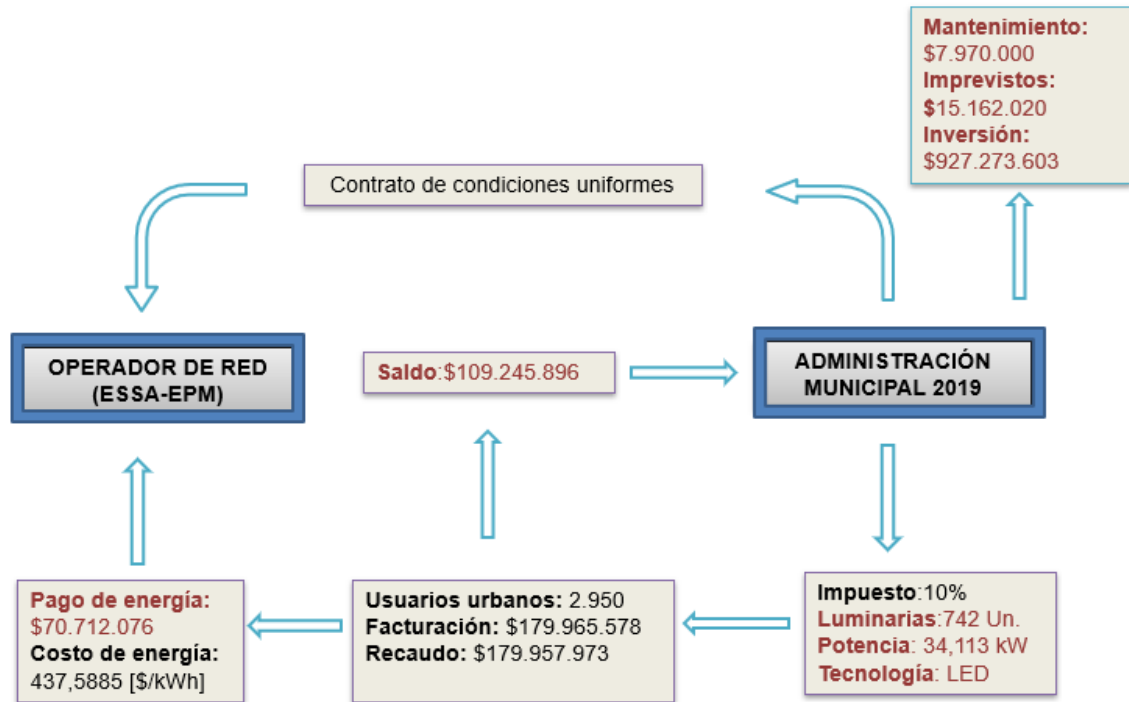
Figura 9. Sistema de gestión del servicio con modernización a LED

La capacidad instalada según el modelo de referencia es de 66,91 [kW], con la modernización del sistema se disminuye un 49%, que incide en la misma proporción en el costo de consumo de energía, además, Los costos de mantenimiento y repotenciación representarían sólo representarían alrededor del 12% del recaudo.

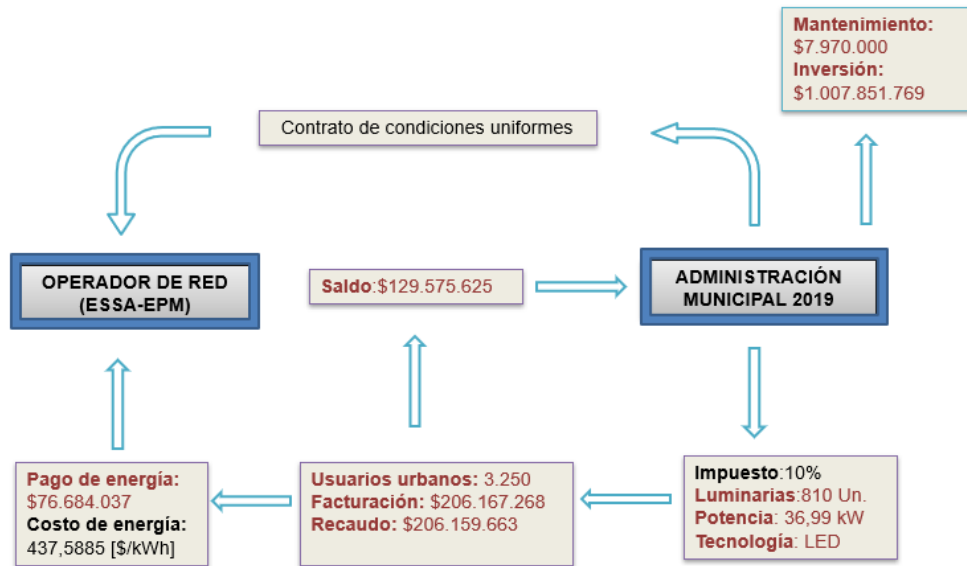
Figura 10. Sistema de Alumbrado Público teniendo en cuenta la expansión y modernización.

La aplicación de esta alternativa mejora de manera integral la gestión del sistema presentando un aumento del 14% en el recaudo de la energía por causa de la inclusión de los usuarios residenciales, representando el cubriendo total del área de alumbrado público con tecnología LED. Aunque presenta un aumento de 67 luminarias el consumo de energía está 45% por debajo del consumo actual.
