**PRÁCTICA EMPRESARIAL EN LA CORPORACIÓN AUTÓNOMA REGIONAL  
PARA LA DEFENSA DE LA MESETA DE BUCARAMANGA (CDMB), COMO  
AUXILIAR DE INGENIERÍA PARA EL ANÁLISIS Y LA EVALUACIÓN DE  
PERMISOS Y TRÁMITES AMBIENTALES EN LA INFRAESTRUCTURA DEL  
SECTOR VIAL Y PROYECTOS QUE REQUIERAN DESARROLLO DE OBRA  
CIVIL.**

**UNIVERSIDAD INDUSTRIAL DE SANTANDER  
FACULTAD DE INGENIERÍAS FÍSICO MECÁNICAS  
ESCUELA DE INGENIERÍA CIVIL  
BUCARAMANGA**

**Trabajo de grado en la modalidad de práctica empresarial para optar al título  
de ingeniero civil**

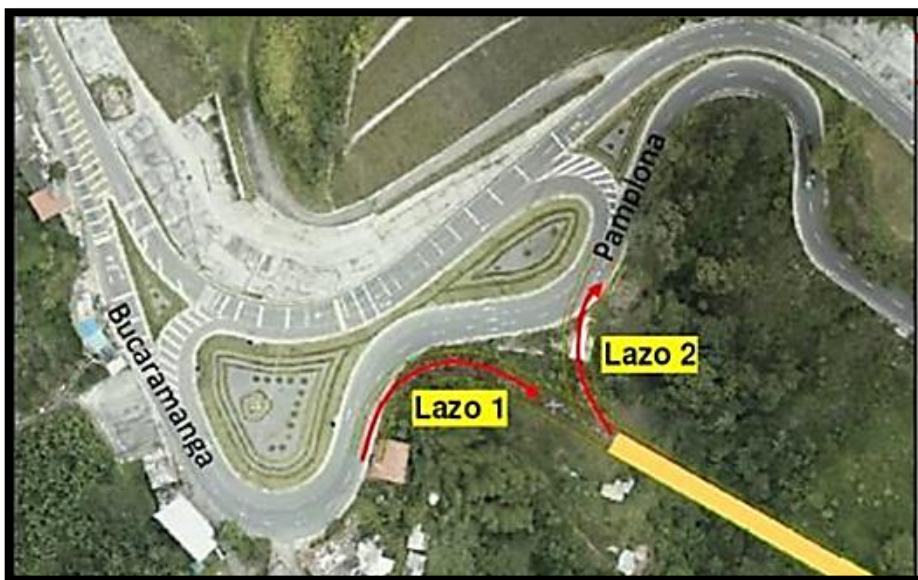
**Figura 2. Intersección “Empalme Ruta 66 tramo 03” posee 2 ramales de empalme, un sentido Bucaramanga – UF1 y otro UF1 – Pamplona**

Por su parte, el final de la conectante consiste en la **Ruta 6603**, la cual corresponde según el artículo 4 del Decreto 1735 de 2001 de INVÍAS<sup>14</sup>, al sector Bucaramanga – Pamplona perteneciente a la transversal

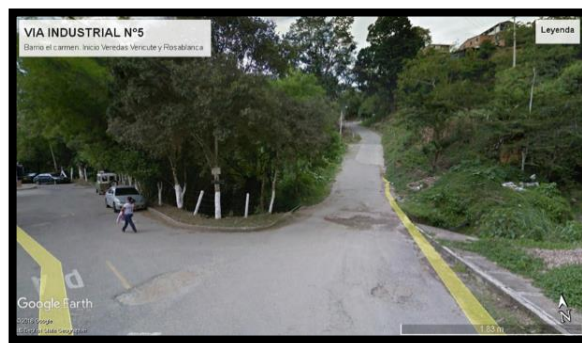
**Figura 3. Vía industrial N° 5.**

**3.1.5 Vías industriales y de accesos temporales.** Durante el desarrollo de la obra es necesario la intervención de vías industriales y de accesos temporales. Entre estas se encuentra la Vía Industrial N° 5 (Red terciaria del Municipio de Floridablanca). Esta vía inicia en el barrio el Carmen y conduce a la vereda Vericute y Rosa Blanca de Floridablanca. Es de gran utilidad para la construcción de los puentes 14 al 18 que forman parte de la UF1 y será utilizada para realizar la explanación del sector permitiendo el acceso con maquinaria y equipos pertinentes. Su longitud es de aproximadamente 8.02 Km y su área de afectación de será de 1.26 Ha (Ver Figura 3).

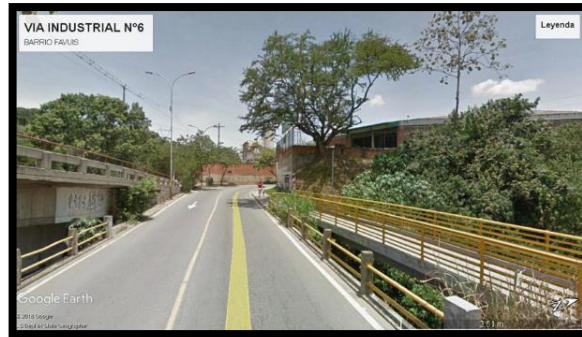
**Figura 4. Vía industrial N° 6.**

Por otro lado, se encuentra la vía Industrial N° 6 (Red terciaria del Municipio de Floridablanca). Esta vía inicia su recorrido en el Barrio Favuis de Floridablanca y finaliza en el Km 6 de la conectante en la vía que conduce a Montefiori. Es de gran

utilidad para la construcción de los puentes 6 al 11, que forman parte de la UF1 y se utilizará para realizar la explanación de la parte sur de la conectante. Su longitud es de aproximadamente 6.01 Km y su área de afectación de sobre ancho será de 1.48 ha (Ver Figura 4).

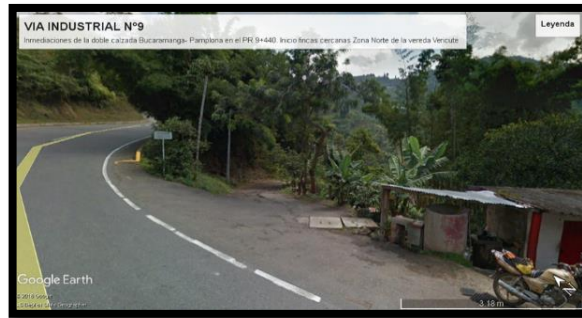
**Figura 5. Vía industrial N° 9.**

Dentro de las vías que presentarán afectación, también está la vía Industrial N° 9 (vía veredal). Esta vía inicia su recorrido en las inmediaciones de la doble calzada Bucaramanga-Pamplona en el PR 9+440 y conduce a las fincas cercanas en la zona Norte de la vereda Vericute, se intersecará con el K12+400 de la conectante. Es de gran utilidad para la construcción de los puentes 18,19 y 21, que forman parte de la UF1 y se utilizará para realizar la explanación de la parte Norte de la conectante. Su longitud es de aproximadamente 1.54 Km y su área de afectación de sobre ancho será de 0.81 Ha (Ver Figura 5).

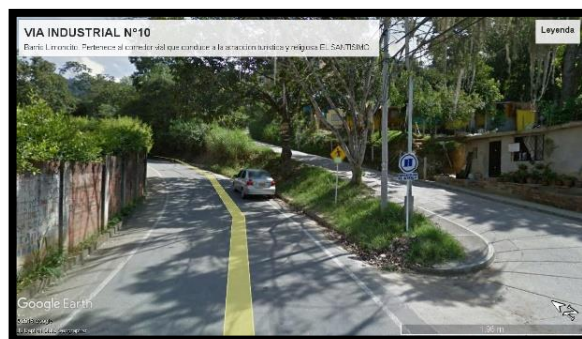
**Figura 6. Vía industrial N° 10.**

Por último, se encuentra la vía Industrial N° 10 (Red terciaria del Municipio de Floridablanca). Esta vía pertenece al corredor vial que conduce a la atracción turística y religiosa el Santísimo. Esta vía inicia su recorrido en las calles del barrio limoncito y conduce a la vereda Helechaes empalmando en el K 8+300 de la Conectante. Es de gran utilidad para la construcción de los puentes 12 al 16, que forman parte de la UF1 y se utilizará para llevar a cabo la explanación de la parte Central de la conectante y traslado de material hacia los Zodme ubicados en la parte sur del municipio de Floridablanca. Su longitud es de aproximadamente 4.82 Km y su área de afectación de sobre ancho será de 1.32 Ha (Ver Figura 6).

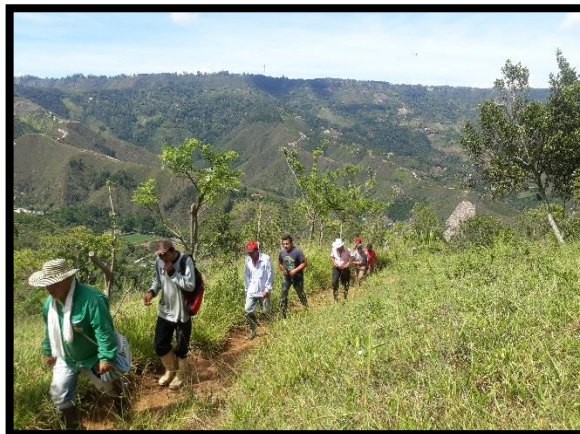
**Figura 12. Ruta trazado vial, Proyecto apertura de Vía Veredal (vereda Caneyes, Municipio de Piedecuesta).**
