**EVALUACIÓN Y ANÁLISIS DE LOS RESULTADOS OBTENIDOS DE LA
INSPECCIÓN EN LÍNEA CON HERRAMIENTA INTELIGENTE EN EL
GASODUCTO PAYOA – BUCARAMANGA.**

**UNIVERSIDAD INDUSTRIAL DE SANTANDER
FACULTAD DE INGENIERÍAS FÍSICO-QUÍMICAS
ESCUELA DE INGENIERÍA DE PETRÓLEOS
BUCARAMANGA**

Trabajo de grado para optar al título de Ingeniero de Petróleos

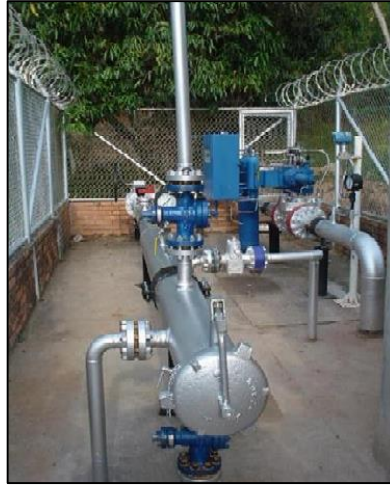
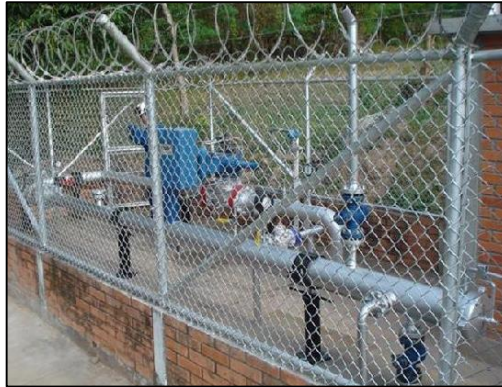
Figura 2. Trampa de lanzamiento estación Águilas-Giron gasoducto Bucaramanga-Payoa 6"

Figura 3. Trampa de lanzamiento estación Águilas-Giron gasoducto Bucaramanga-Payoa 6"

Esta línea de transporte cuenta con siete válvulas de seccionamiento y una derivación para el municipio de Lebrija, una trampa de envío y una trampa de recibo de limpiador. El nombre de válvulas o estaciones en orden de sentido de flujo son: Estación Águilas, Derivación La Rodelia (Lebrija), Válvula Minifalda, Válvula Paraguay, Válvula Centenario, Válvula Vegaduque, Válvula Miraflores y Estación Payoa. Las trampas de envío y recibo de PIG's se encuentran en la estación Águilas (Ver figuras 2 – 4) y en la estación Payoa respectivamente (ver figura 5 – 7).

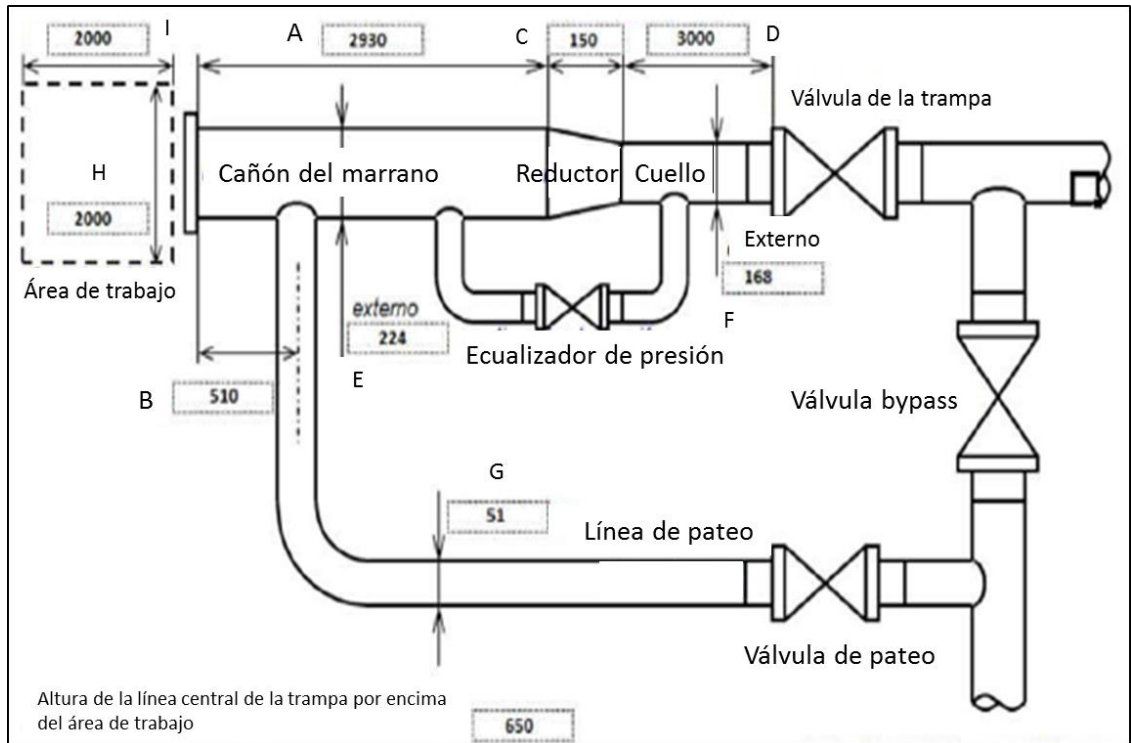
Figura 4. Esquema de trampa de lanzamiento estación Aguilas-Giron gasoducto Bucaramanga-Payoa 6"

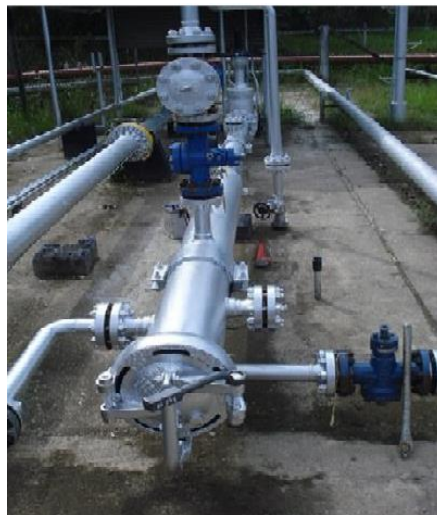
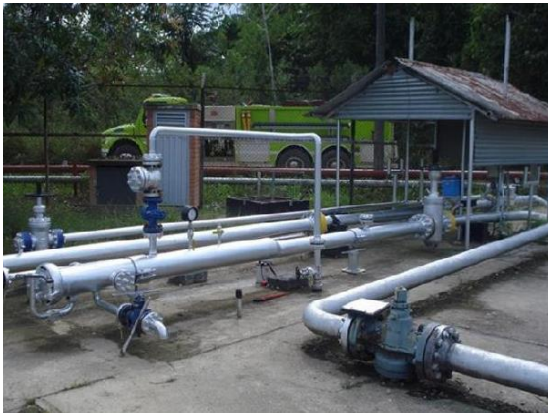
Figura 5. Trampa de recibo estación Payoa gasoducto Bucaramanga-Payoa 6"

Figura 6. Trampa de recibo estación Payoa gasoducto Bucaramanga-Payoa 6"

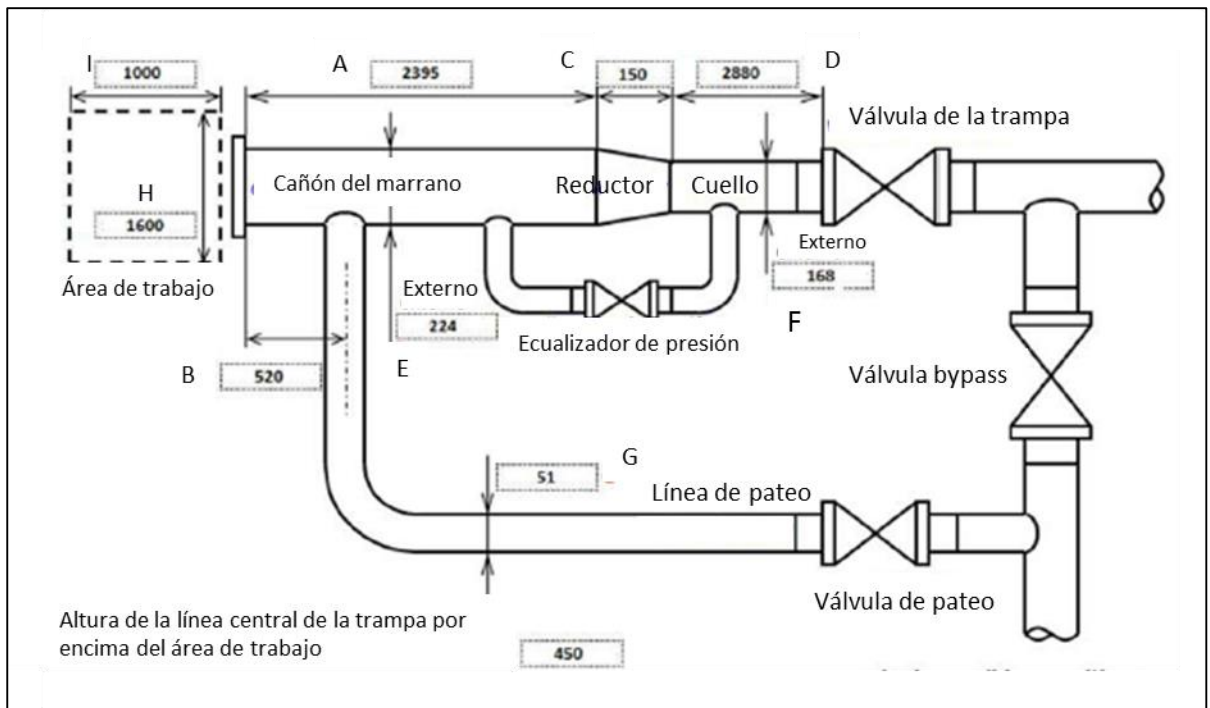
Figura 7. Esquema trampa de recibo estación Payoa gasoducto Bucaramanga-Payoa 6"

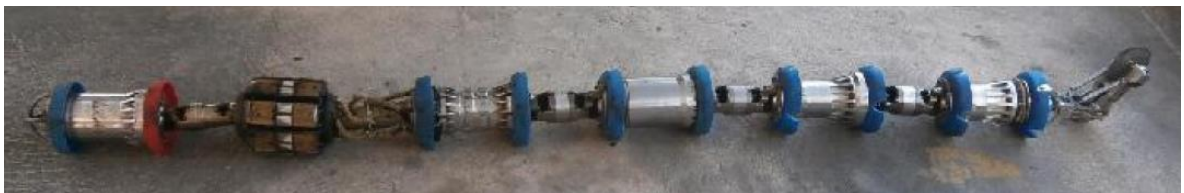
Figura 8. Herramienta utilizada para la inspección MFL+XYZ gasoducto Bucaramanga-Payoa 6"

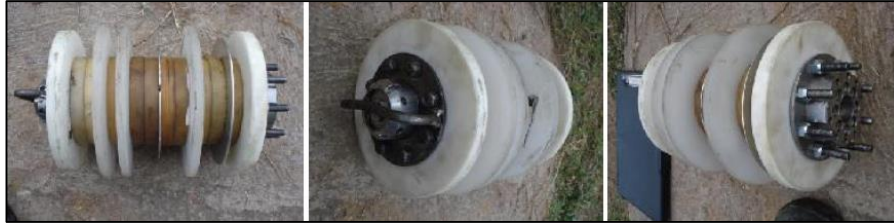
Figura 11. Herramienta antes de corrida 1 de limpieza

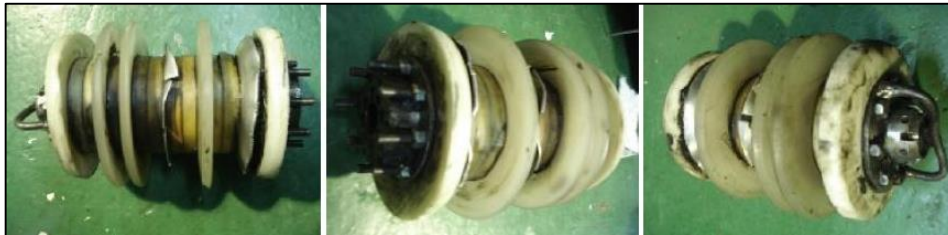
Figura 12. Herramienta después de corrida 1 de limpieza

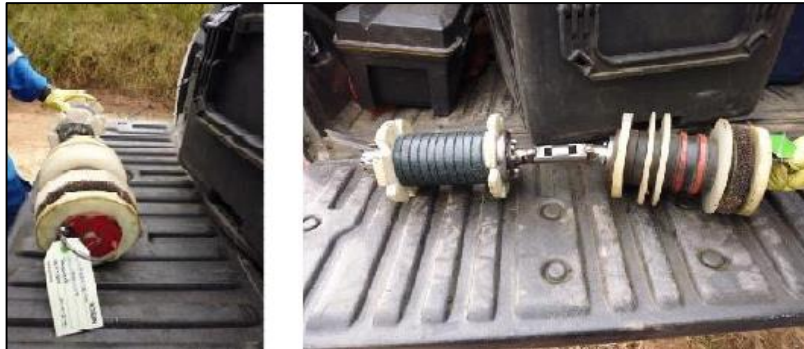
Figura 13. Herramienta antes de corrida 2 de limpieza

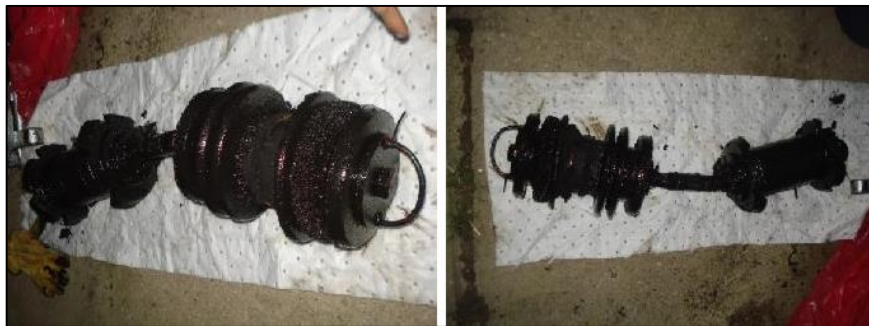
Figura 14. Herramienta después de corrida 2 de limpieza

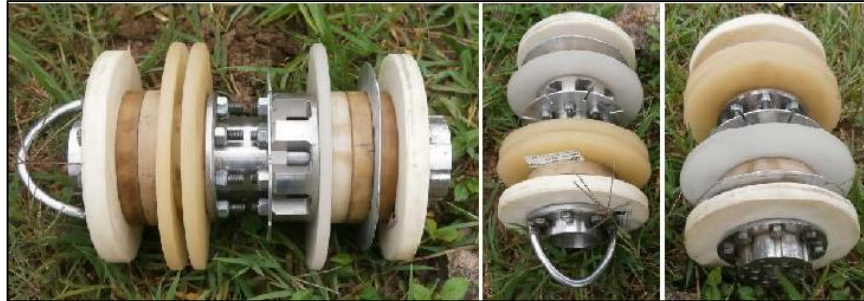
Figura 15. Herramienta antes de corrida 3 de limpieza

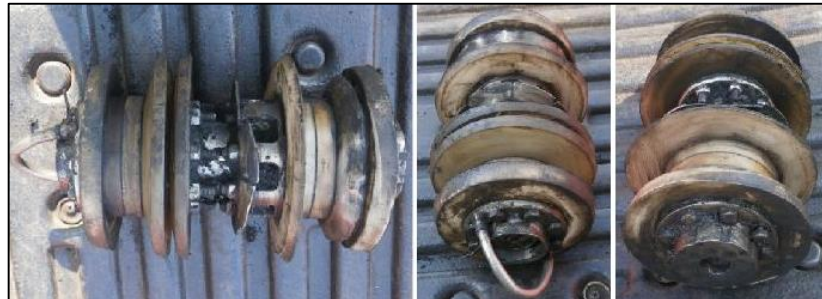
Figura 16. Herramienta después de corrida 3 de limpieza

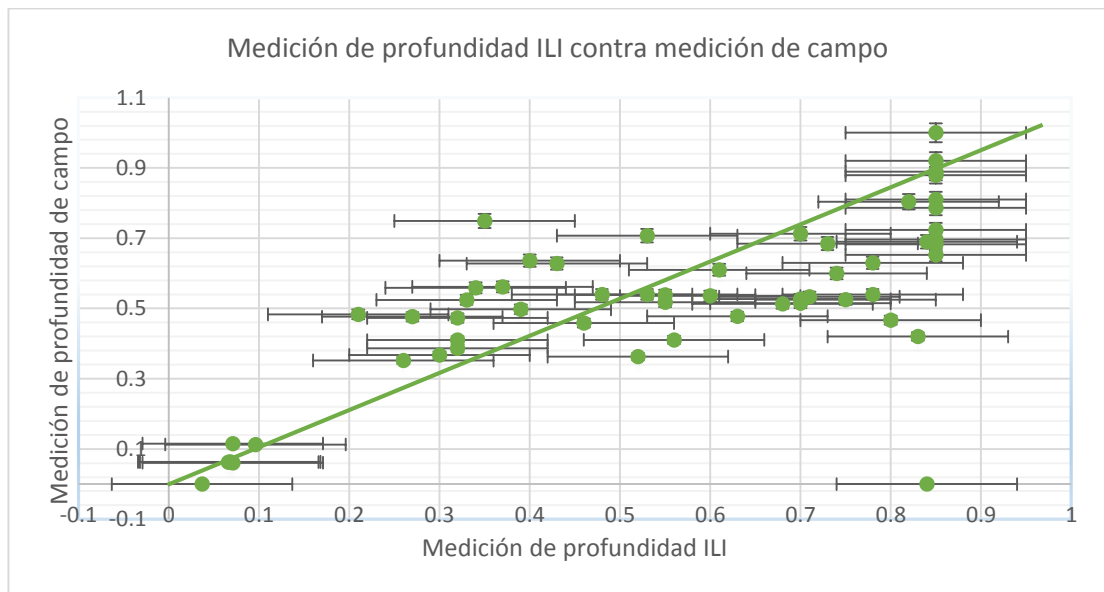
Figura 24. Medición de profundidad ILI contra la medición de campo

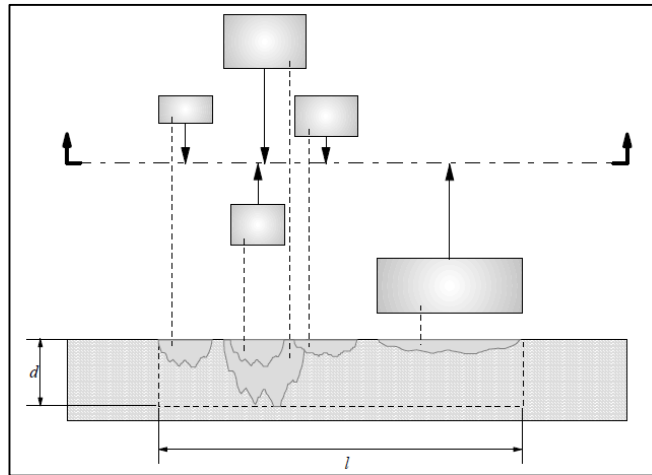
Figura 29. Idealización geométrica de un conjunto de defectos adyacentes por corrosión como un solo defecto con perfil rectangular

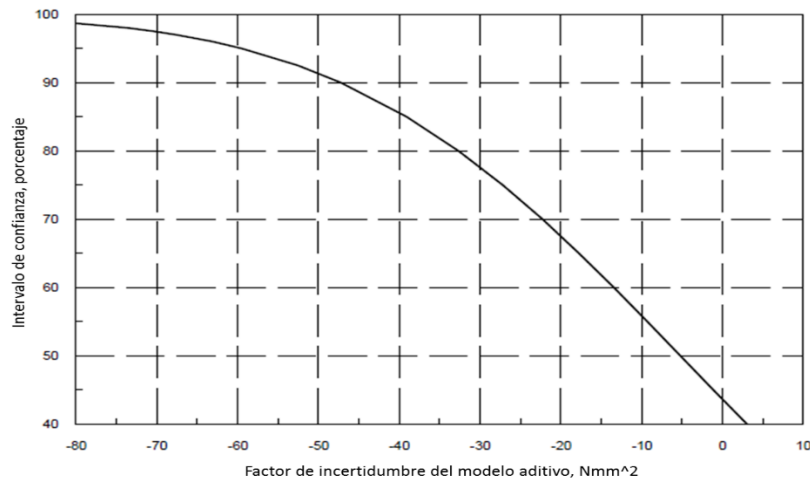
Figura 35. Intervalo de confianza para el factor de incertidumbre del modelo que se aplicara a la tensión de falla para una melladura

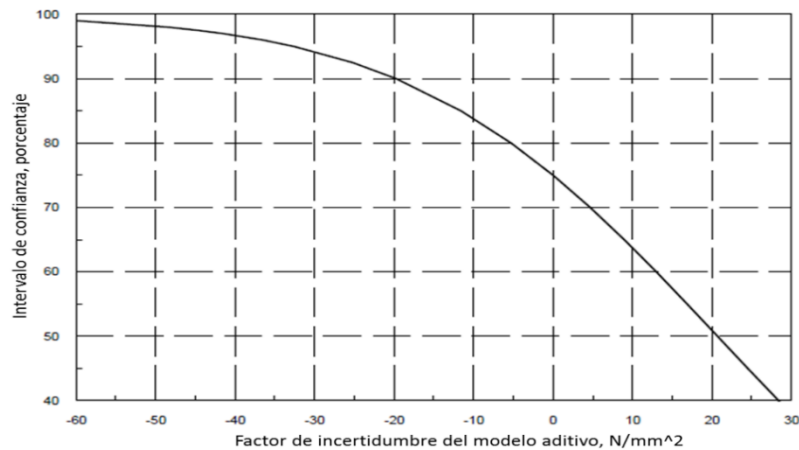
Figura 36. Intervalo de confianza para el factor de incertidumbre para la tensión de falla prevista por un defecto circunferencial por flexión en la pared de la tubería

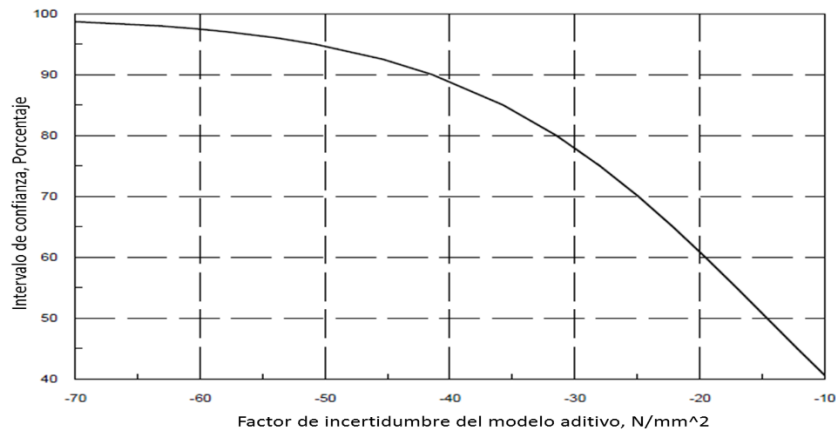
Figura 37. Intervalo de confianza para el factor de incertidumbre para la tensión de falla por un defecto circunferencial sujeto a presión interna o carga axial

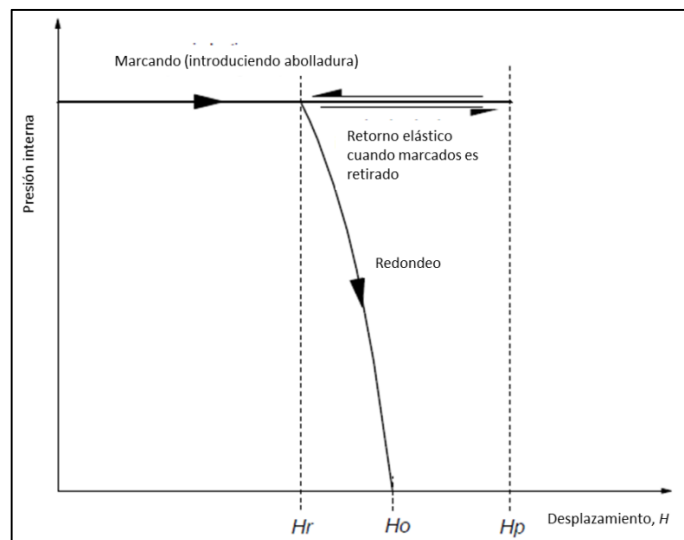
Figura 43. Ilustración de retorno elástico y redondeo de una abolladura introducida a una tubería presurizada

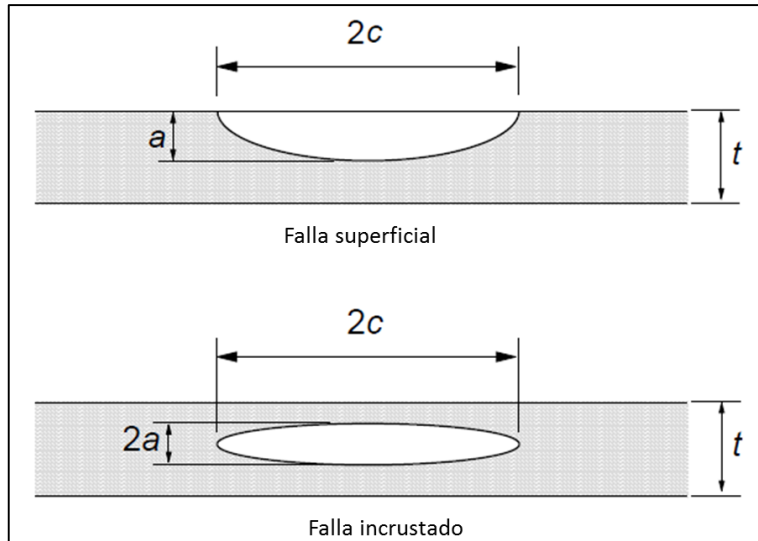
Figura 44. Geometría de grieta

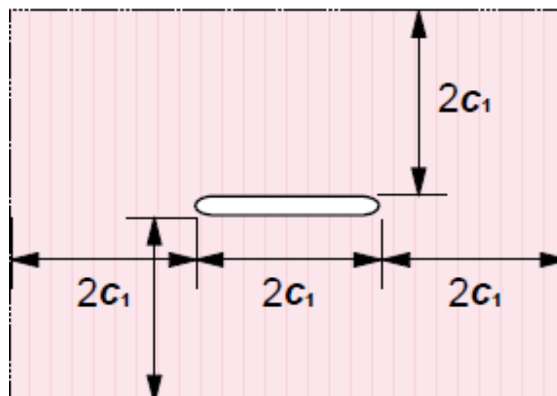
Figura 49. Zona de interacción alrededor de un defecto

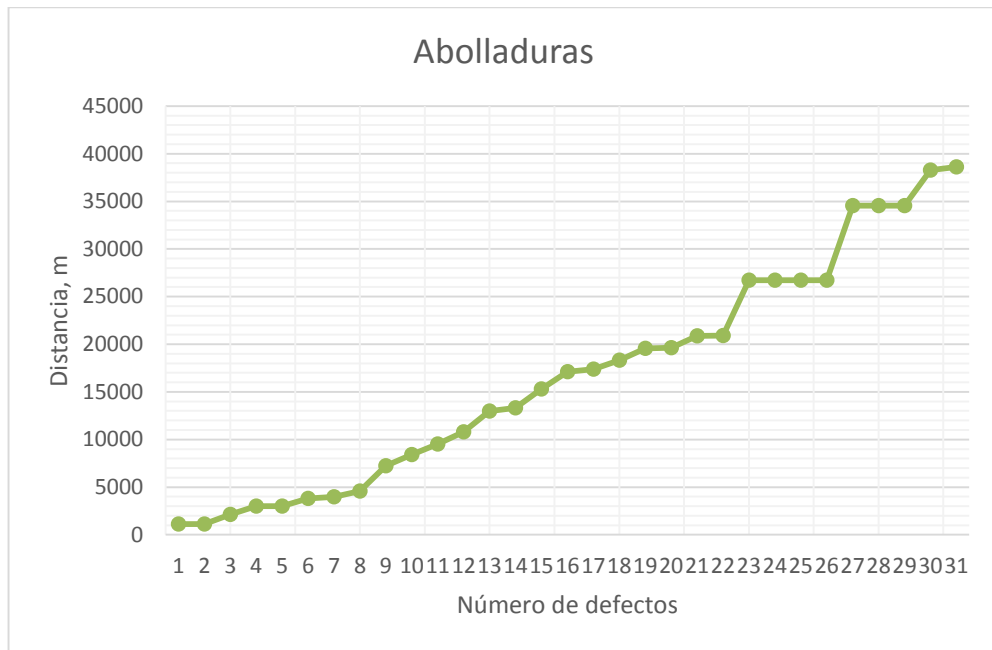
Figura 62. Número de defectos por abolladuras durante el recorrido de la tubería 06" Payoa - Bucaramanga
