Mejoramiento del desempeño del seguidor solar de dos grados de libertad ubicado piso 5 del
Edificio de Ingeniería Eléctrica - Fase 1

Trabajo de grado presentando para optar por el título de Profesional en Ingeniería Eléctrica y
Electrónica

Universidad Industrial de Santander

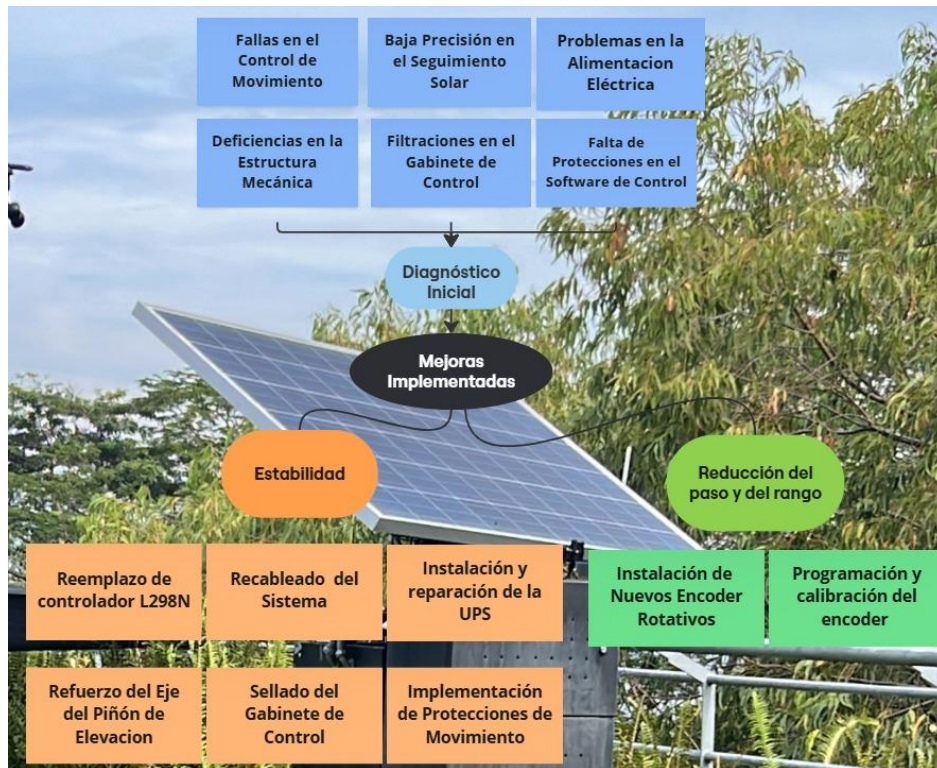
Figura 1.

Descripción del estado inicial y mejoras realizadas en el seguidor solar.

Nota: La figura representa el diagrama del proceso de mejoramiento del sistema del seguidor solar, desde el diagnóstico inicial hasta la implementación de mejoras en control, mecánica y precisión del movimiento.

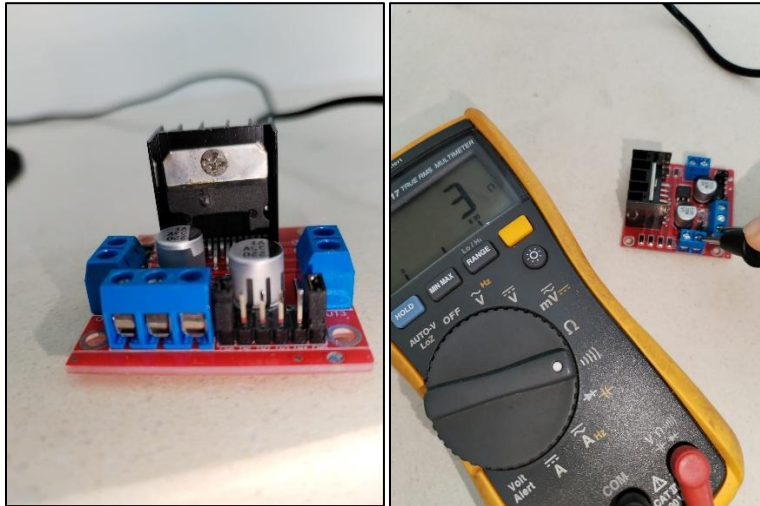
Figura 2.

Se evidenció que la falla no solo se debía al deterioro del componente, sino a picos de corriente generados en el arranque del motor, los cuales superaban la capacidad de resistencia del driver, provocando su sobrecalentamiento y posterior falla. Esta situación se presentaba de manera recurrente, lo que indicaba la necesidad de implementar un sistema de protección contra sobrecorrientes, mejorando la configuración del control de arranque.

La Figura 2 muestra el estado del driver L298N observándose signos visibles de daño por sobrecalentamiento. Además, se presentan las mediciones de continuidad realizadas, en las cuales se evidenció continuidad entre los pines de alimentación y salida del driver, confirmando su mal estado y la necesidad de reemplazo.

Driver L298N dañado y mediciones de continuidad que evidencian su falla

Nota: Las imágenes representan, a la izquierda el driver L298N dañado con signos de sobrecalentamiento y, a la derecha, las pruebas de continuidad que confirman su falla y necesidad de reemplazo.

Inicialmente, se sospechó que la falla del driver se debía a una sobrecarga eléctrica o una disipación térmica inadecuada. Sin embargo, tras un análisis más detallado, se identificó que la causa real del problema estaba relacionada con picos de corriente generados durante el arranque de los motores, los cuales superaban la capacidad del driver, provocando su sobrecalentamiento y posterior quema. Además, se detectó que el uso de un solo driver para ambos motores generaba una mayor carga térmica, afectando su estabilidad y reduciendo su vida útil.

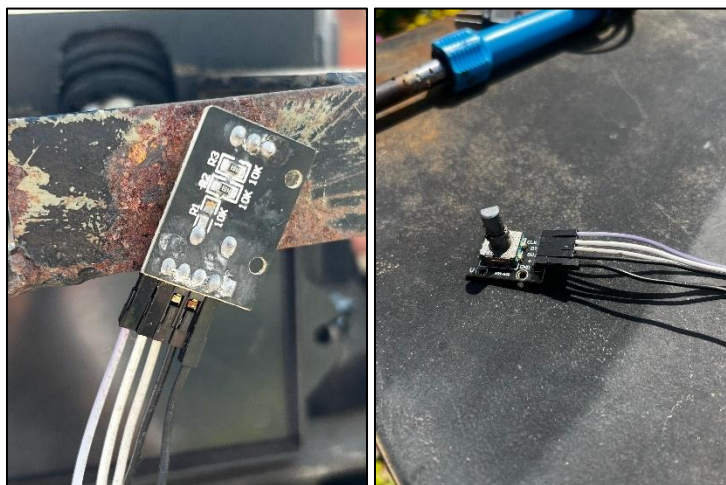
Figura 3.

Además, durante la inspección del sistema se encontró que el encoder HW-040 presentaba sulfatación y signos de corrosión, lo que pudo afectar aún más la precisión del seguimiento. El deterioro de los contactos eléctricos comprometía la correcta detección de posición, generando posibles errores en la señal de retroalimentación y dificultando el control del movimiento del panel solar.

La Figura 3 muestra el estado del encoder HW-040 encontrado en el sistema, se evidencia corrosión en la placa, sulfatación en las pistas de conexión y deterioro en los pines de conexión, lo que compromete su correcto funcionamiento

Encoder HW-040 en estado de sulfatación y deterioro

Nota: Las imágenes representan el estado del encoder HW-040, con signos de corrosión, sulfatación y desgaste en sus conexiones, afectando su funcionamiento

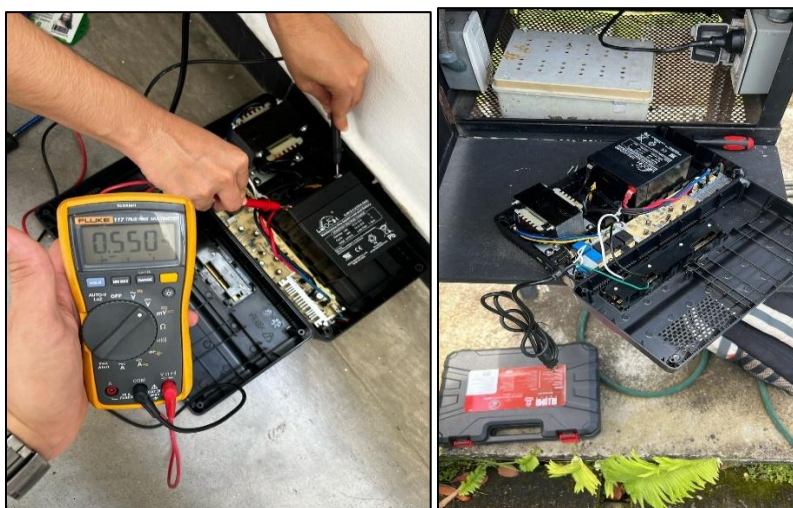
Figura 4.

Se detectaron fluctuaciones de tensión que afectaron el rendimiento del sistema y provocaron daños en los módulos electrónicos. Para mitigar estos efectos, se había instalado un UPS para estabilizar el suministro eléctrico. Sin embargo, durante las pruebas iniciales, se encontró que la UPS había dejado de funcionar debido a una batería dañada, la cual requería reemplazo.

Verificación de batería defectuosa en la UPS.

Nota: La imagen representan el diagnóstico de la batería de la UPS, donde el multímetro Fluke 117 mide 0,550 V, señalando la necesidad de reemplazo.

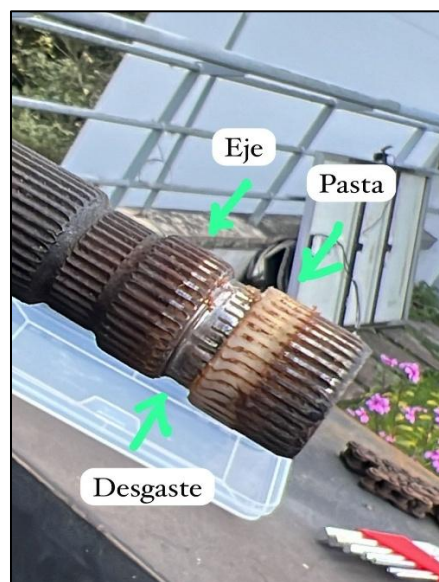
Figura 5.

Desgaste en el eje del piñón de elevación

Nota: La imagen representa el desgaste en el eje del piñón de elevación, causando deslizamientos y afectando la precisión del seguidor solar.

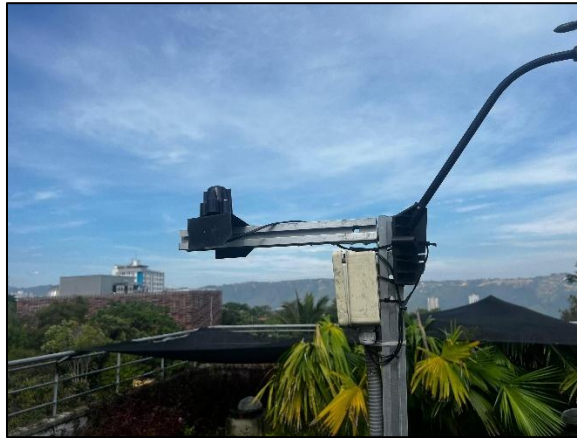
Figura 6.

Inclinación del paral del piranómetro

Nota: La imagen evidencia una desviación en el paral del piranómetro, comprometiendo la exactitud en la medición de la radiación solar.

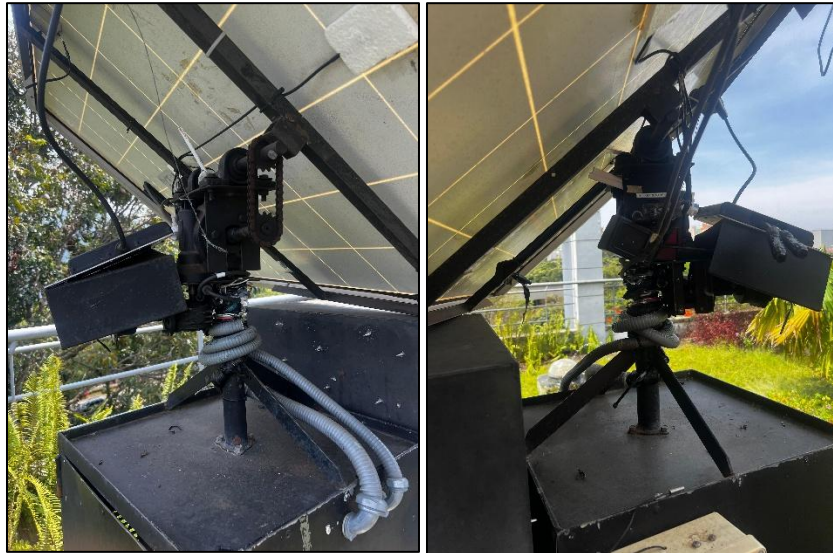
Figura 7.

En la Figura 7 se observa el seguidor solar detenido en una única dirección de giro, lo que provocó la acumulación y torsión del cableado. Esta falla ocasionó enredos y posibles daños en los conductores eléctricos, comprometiendo el funcionamiento del sistema.

Seguidor solar atascado debido a la falta de protecciones

Nota: La imagen representa el seguidor solar detenido en una sola dirección, causando torsión y enredos en el cableado, lo que podría afectar drásticamente su funcionamiento.

2.3.2.1 Implementación de protecciones de movimiento. Para evitar que el seguidor solar girara de manera indefinida y prevenir daños en el cableado y en los motores, se incorporaron rutinas de seguridad en el código de control. Inicialmente, el sistema contaba con un final de carrera como mecanismo de protección, pero tras análisis se detectó que este no operaba

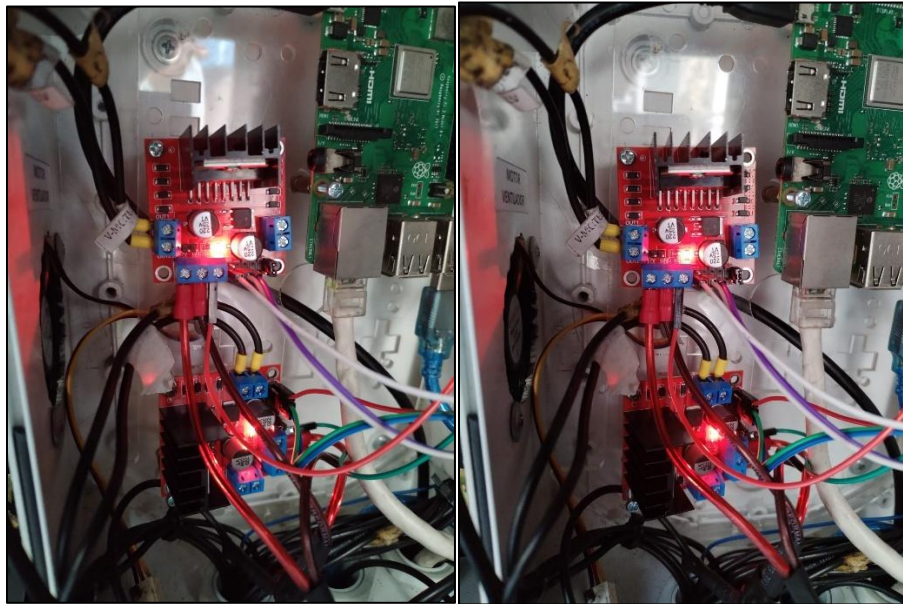
Figura 8.

Drivers L298N instalados en el sistema y distribución independiente para cada motor.

Nota: La imagen ilustra la instalación de los drivers L298N en el sistema, destacando la implementación de un controlador por cada motor para mejorar la eficiencia y reducir fallos por sobrecarga térmica.

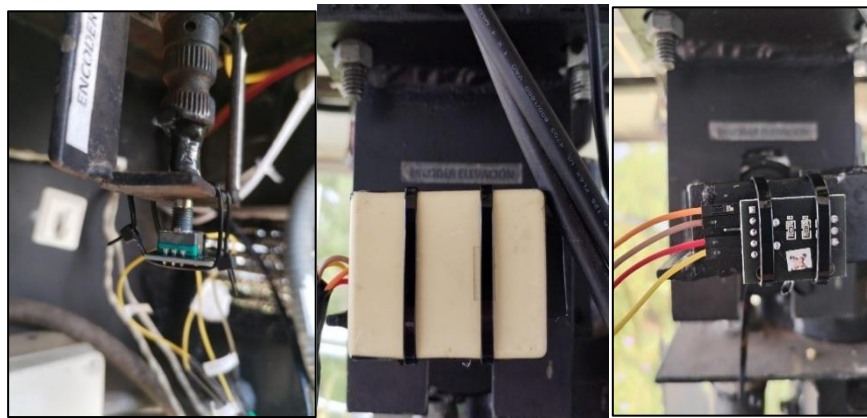
Figura 9.

Encoder rotativo KY-040 y su instalación en el seguidor solar

Nota: Las imágenes representan, de izquierda a derecha, el encoder rotativo KY 040 y su proceso de instalación en el seguidor solar, incluyendo la protección contra la lluvia para garantizar su durabilidad.

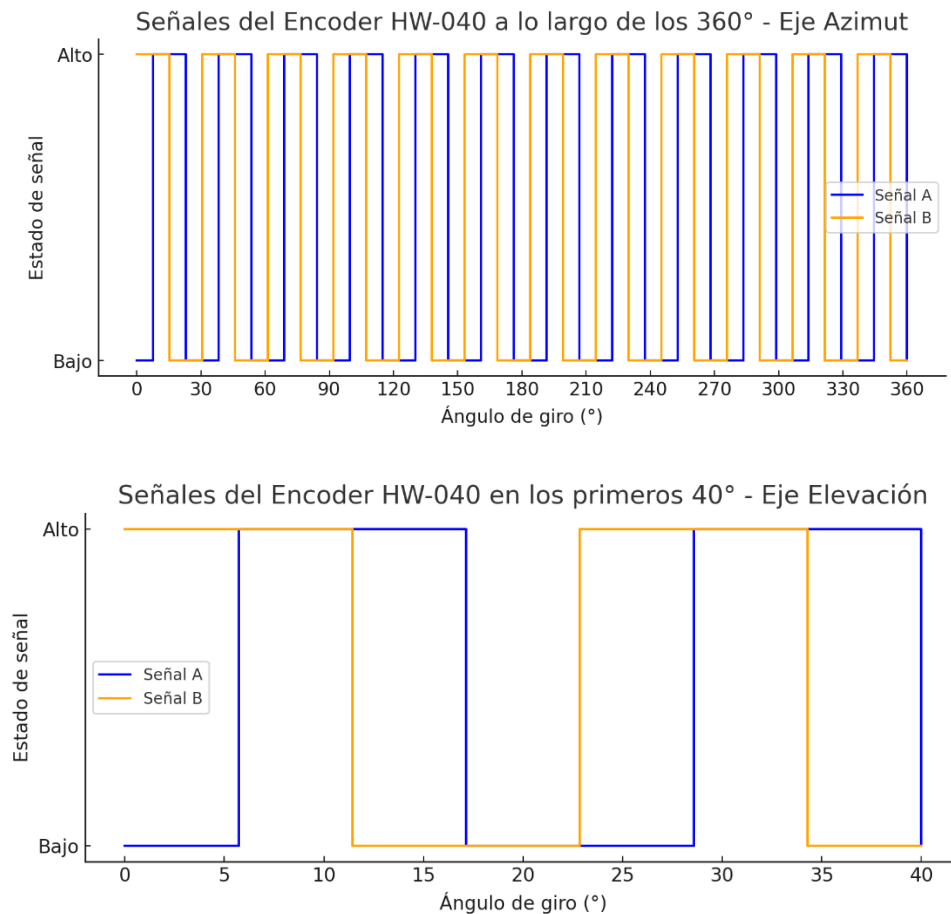
Figura 10.

Señales del encoder HW-040 inicialmente instalado para ambos ejes.

Nota: La Figura representa las señales A y B del encoder HW-040 en los 360° en el eje azimut y luego dentro de los primeros 40° en el eje elevación de arriba hacia abajo respectivamente, donde en los primeros 30° se observa que solo se generan 2 pulsos, limitando la precisión del seguimiento.

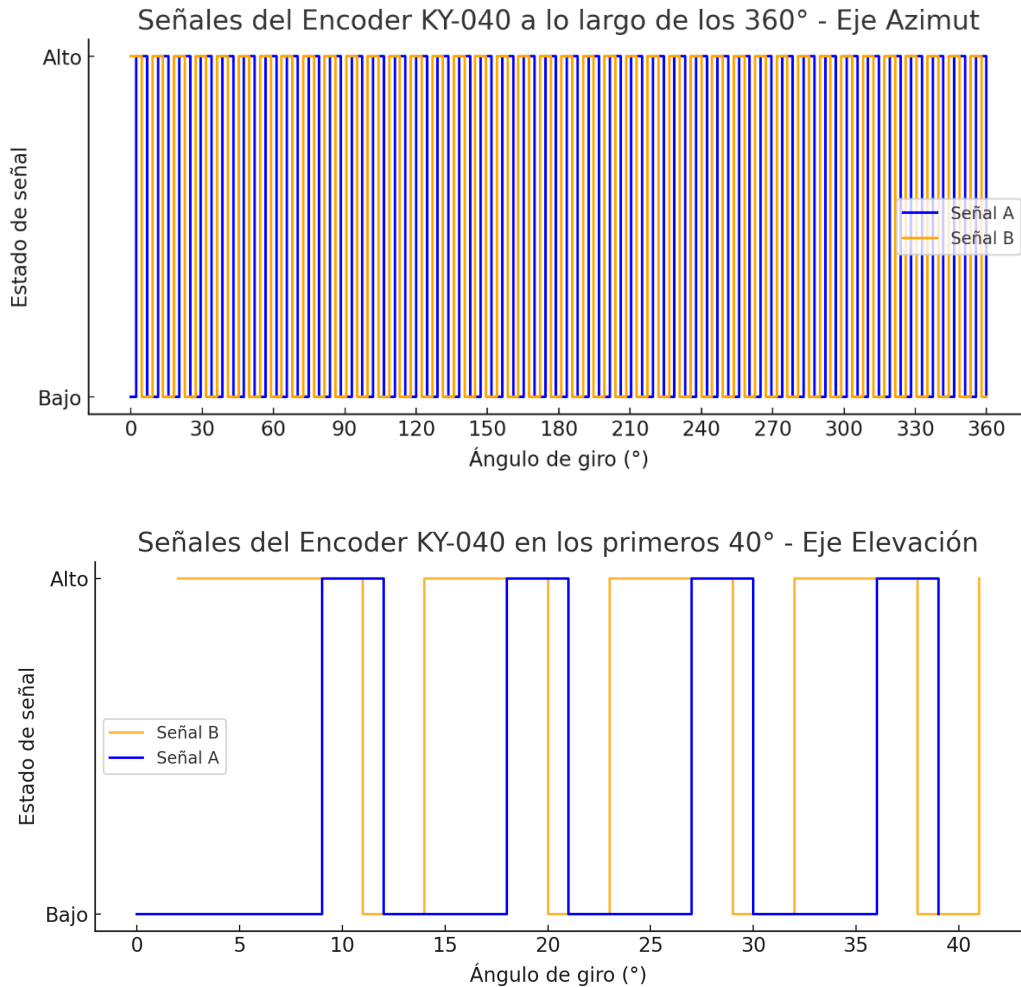
Figura 11.

La Figura 11 muestra las señales A y B generadas por el encoder KY-040 a lo largo de los 360° y, de manera ampliada, dentro de los primeros 40° de giro. Se observa que en los primeros 30°, el número de pulsos generados es significativamente mayor en comparación con el encoder

Señales del encoder KY-040 y su mejora en la precisión.

Nota: La Figura representa, la imagen de arriba las señales A y B del encoder KY-040, donde en los 360° se observan los 40 niveles del eje azimut y abajo los 40° iniciales donde se observan los 5 niveles del eje de elevación.

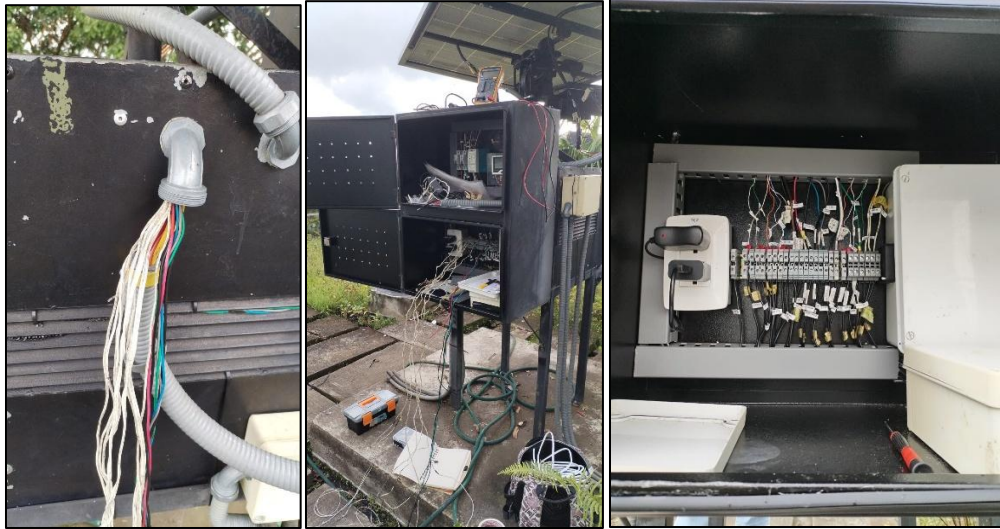
Figura 12.

El seguidor solar presentaba fallas en la transmisión de señales debido al deterioro del cableado existente. Se identificaron cables con aislamiento dañado, conexiones deficientes y oxidación en los terminales, lo que afectaba la comunicación con los encoder, las PT100, piranómetros y demás sensores del sistema, así como actuadores y el sistema de control. Para corregir estas deficiencias, se llevó a cabo un recableado completo del sistema, garantizando una transmisión de los datos de manera eficiente y reduciendo la probabilidad de interferencias.

Proceso de recableado del seguidor solar

Nota: Las imágenes representan de izquierda a derecha, el estado inicial del cableado y el proceso de sustitución y reorganización para mejorar las conexiones del sistema.

Inicialmente, se realizaron actividades de inspección y diagnóstico del cableado para evaluar el estado de los conductores eléctricos existentes, identificando secciones con desgaste, cortes o problemas de aislamiento. Posteriormente, se procedió con la sustitución de cables obsoletos, reemplazando aquellos con aislamiento deteriorado y conductores corroídos por nuevos cables con mejor protección contra la intemperie y mayor resistencia a variaciones de temperatura. Además, se redistribuyó el cableado desde el tablero de control hasta los sensores y actuadores, asegurando una instalación más ordenada, minimizando cruces innecesarios y facilitando futuras inspecciones. Por último, se realizaron pruebas de continuidad y funcionamiento con un multímetro digital para verificar la correcta transmisión de señales y la adecuada alimentación eléctrica en cada componente del sistema.

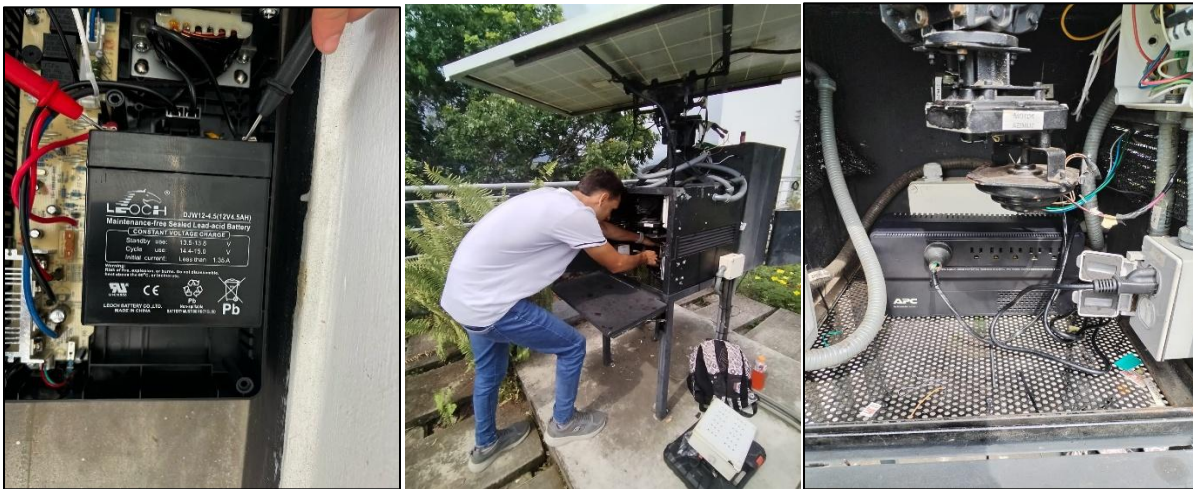
Figura 13.

Reemplazo de la batería y reinstalación de la UPS

Nota: Las imágenes representan la nueva batería y la instalación de la UPS, garantizando un suministro eléctrico estable.

Para asegurar la estabilidad del suministro eléctrico en el seguidor solar, se llevó a cabo la instalación y reparación de la UPS, un componente clave para proteger los dispositivos electrónicos ante fluctuaciones de voltaje y cortes de energía imprevistos. Durante el diagnóstico inicial, se identificó una falla en la UPS causada por una batería defectuosa, por lo que se procedió a su sustitución por una nueva, con especificaciones adecuadas para satisfacer los requerimientos del sistema.

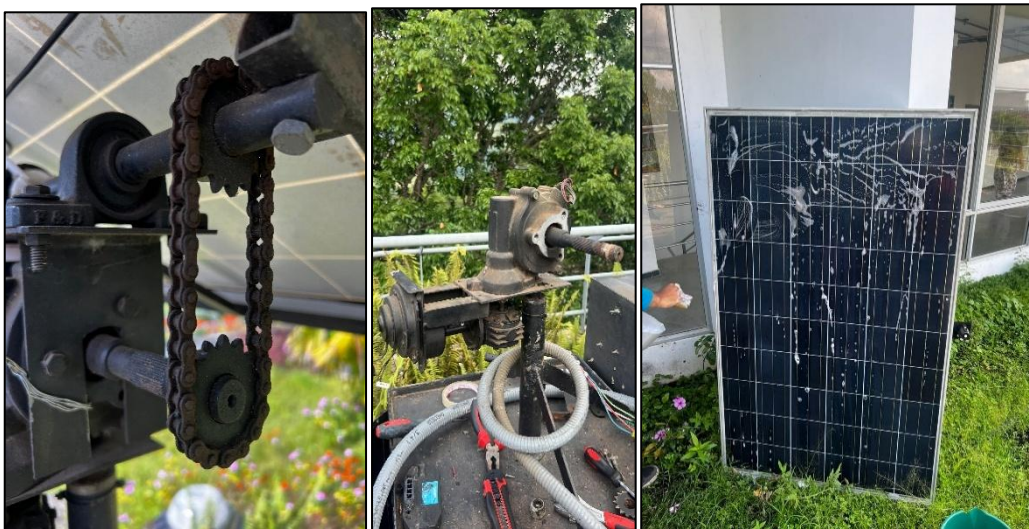
Figura 14.

Desmontaje del panel para reparación del eje y mantenimiento general.

Nota: Las imágenes representan, de izquierda a derecha, el proceso de desmontaje del panel para la extracción y reparación del eje, junto con el mantenimiento general de limpieza y lubricación.

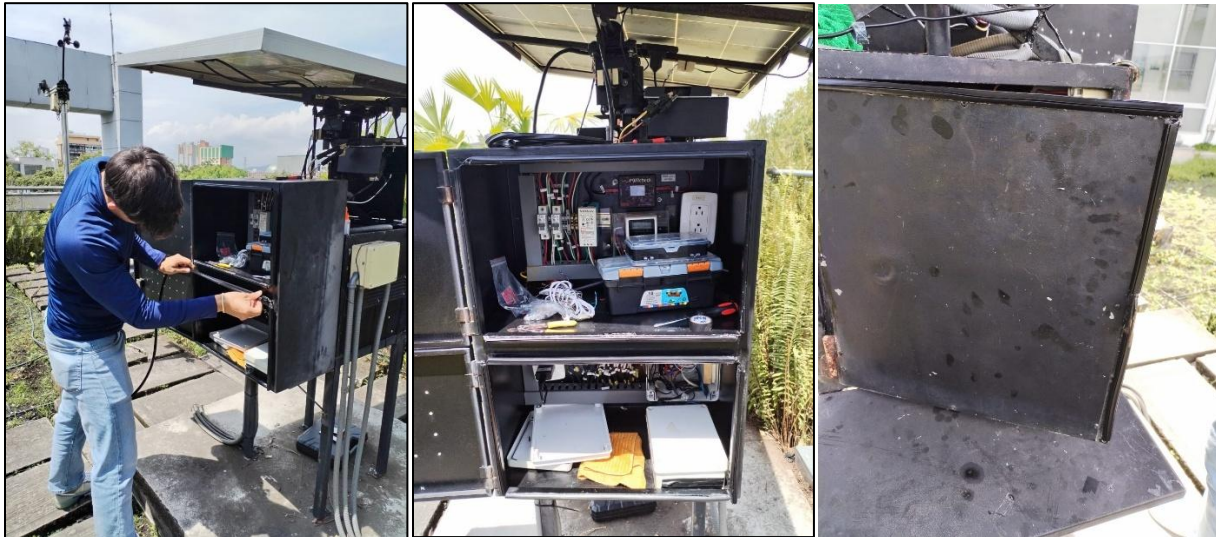
Figura 15.

Durante el proceso de inspección del sistema, se identificó un problema crítico relacionado con la protección de los componentes electrónicos: la filtración de agua de lluvia en el gabinete de control. Esta situación representaba un riesgo significativo para la integridad del sistema, ya que la humedad y el agua acumulada dentro del gabinete podían causar cortocircuitos, corrosión en los contactos eléctricos y fallos en los módulos de control.

Se evidenció que la filtración ocurría principalmente en las uniones de la estructura del gabinete. Permitiendo la entrada de agua durante precipitaciones intensas. Para cuantificar el nivel de afectación, se realizó una inspección detallada de las conexiones eléctricas y los dispositivos dentro del gabinete, encontrando rastros de oxidación en algunos terminales y signos de deterioro en ciertas tarjetas electrónicas. También se verificó la funcionalidad de los componentes,

Instalación de sellos en el gabinete de control

Nota: Las imágenes ilustran la implementación de la solución para evitar filtraciones, protegiendo los componentes electrónicos de la humedad y garantizando un funcionamiento óptimo del sistema.

La presencia de estas filtraciones hacía necesario implementar medidas correctivas urgentes para evitar daños mayores y garantizar la estabilidad del sistema a largo plazo. Se planteó como solución la instalación de empaques de sellado resistentes a la intemperie en todas las uniones del gabinete para mitigar el daño existente y prevenir futuras fallas.

Esta medida fue implementada tras identificar posibles filtraciones que podrían comprometer la operatividad de los circuitos y causar fallas en los dispositivos internos. Con el sellado adecuado, se minimiza el riesgo de humedad y corrosión, asegurando un ambiente más seguro para los componentes electrónicos y prolongando su vida útil.

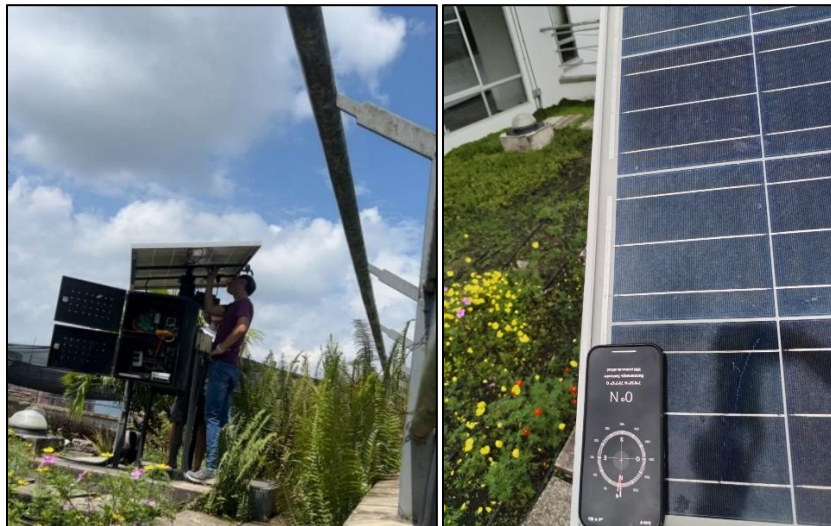
Figura 16.

Como parte del proceso de calibración, se llevó a cabo la medición de los ángulos permisibles para evitar colisiones del panel con el gabinete. Para esto, se utilizó una aplicación de medición de inclinación, con la cual se determinó que el rango seguro de inclinación es de aproximadamente 36° , permitiendo que el panel se mueva sin obstrucciones ni riesgos de daño estructural.

Pruebas de calibración de los encoder con medición de inclinación y brújula

Nota: La imagen ilustra las pruebas realizadas para determinar los ángulos permisibles de inclinación y la orientación en azimut, garantizando un control preciso y seguro del movimiento del panel.

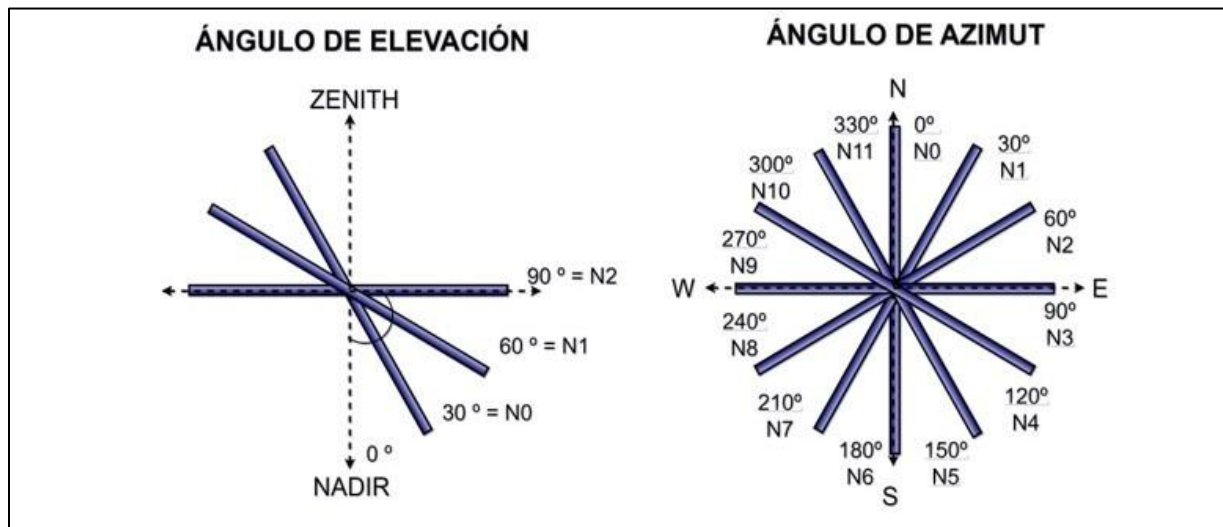
Figura 17.

Esquema de los niveles de azimut y elevación antes de la mejora.

Nota. Tomada de: Trabajo de grado anterior.

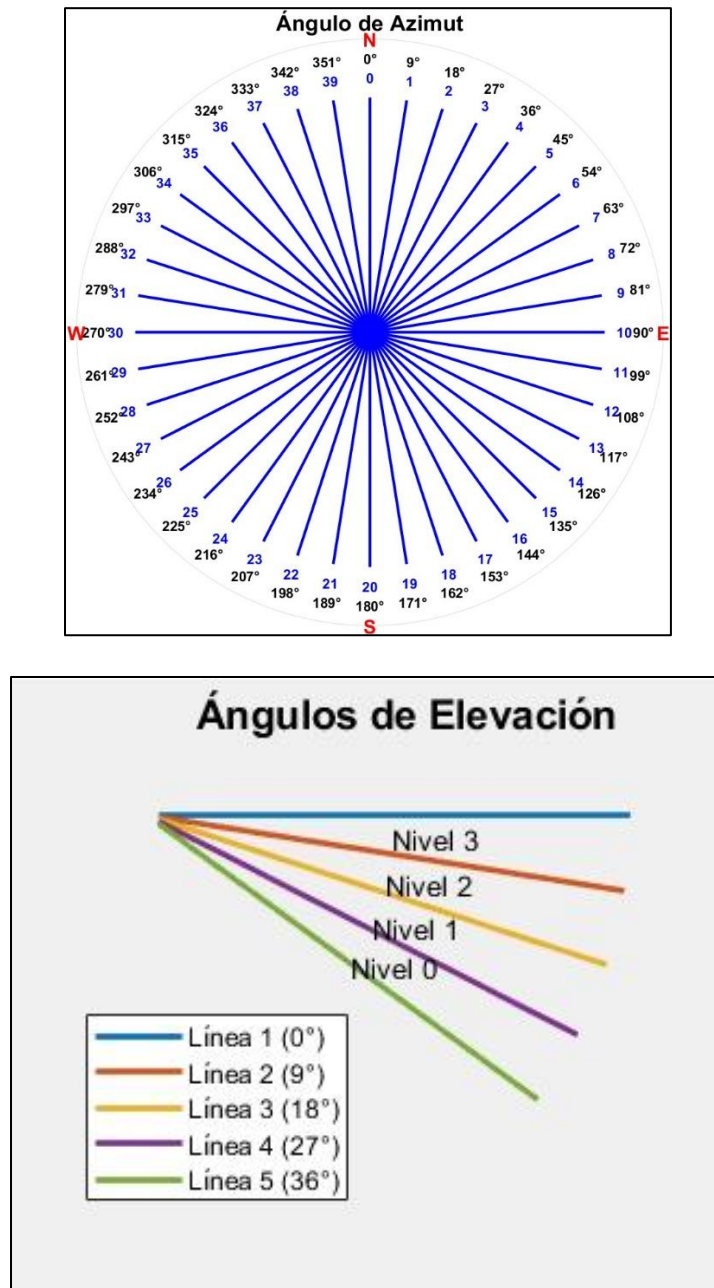
Figura 18.

Esquema de los niveles de azimut y elevación después de la mejora.

Nota: La comparación entre ambas figuras evidencia el aumento en la cantidad de niveles, lo que permite un seguimiento solar más preciso y eficiente.

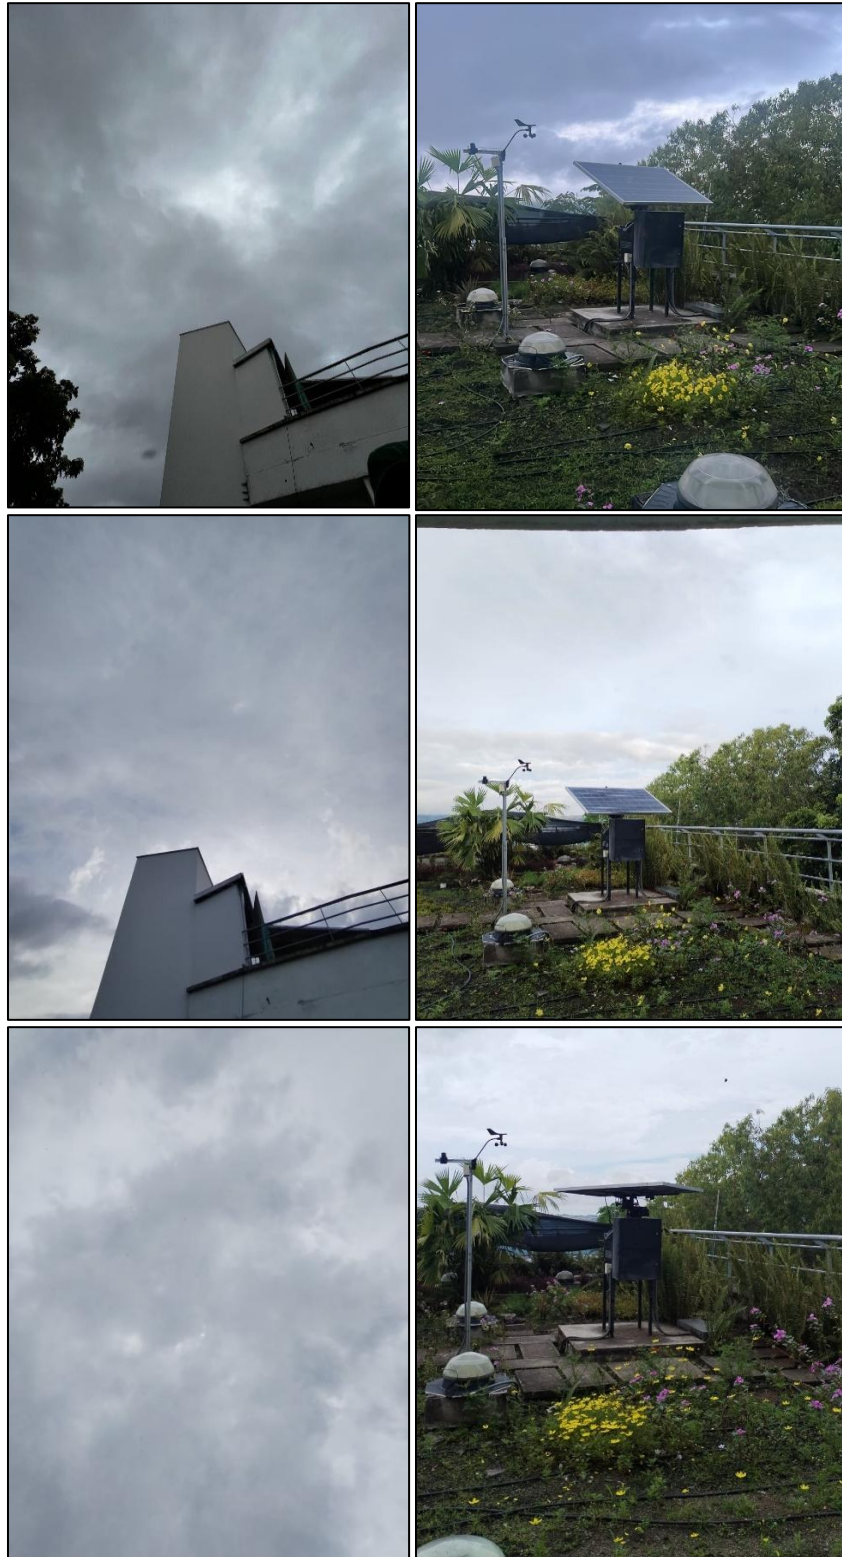
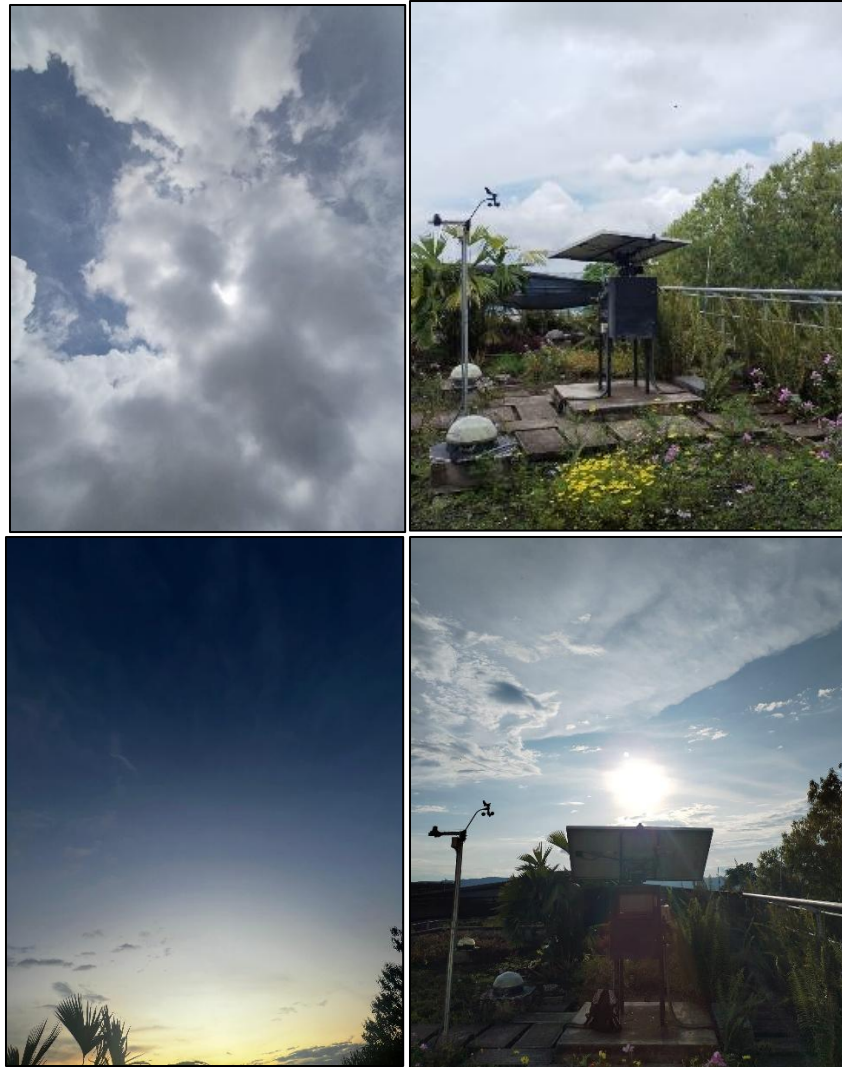
Figura 19.

Registro del seguimiento solar en distintos horarios del día.

Nota: Las imágenes ilustran la capacidad del sistema para orientar el panel de manera precisa en función de la posición del sol, mejorando la captación de energía.

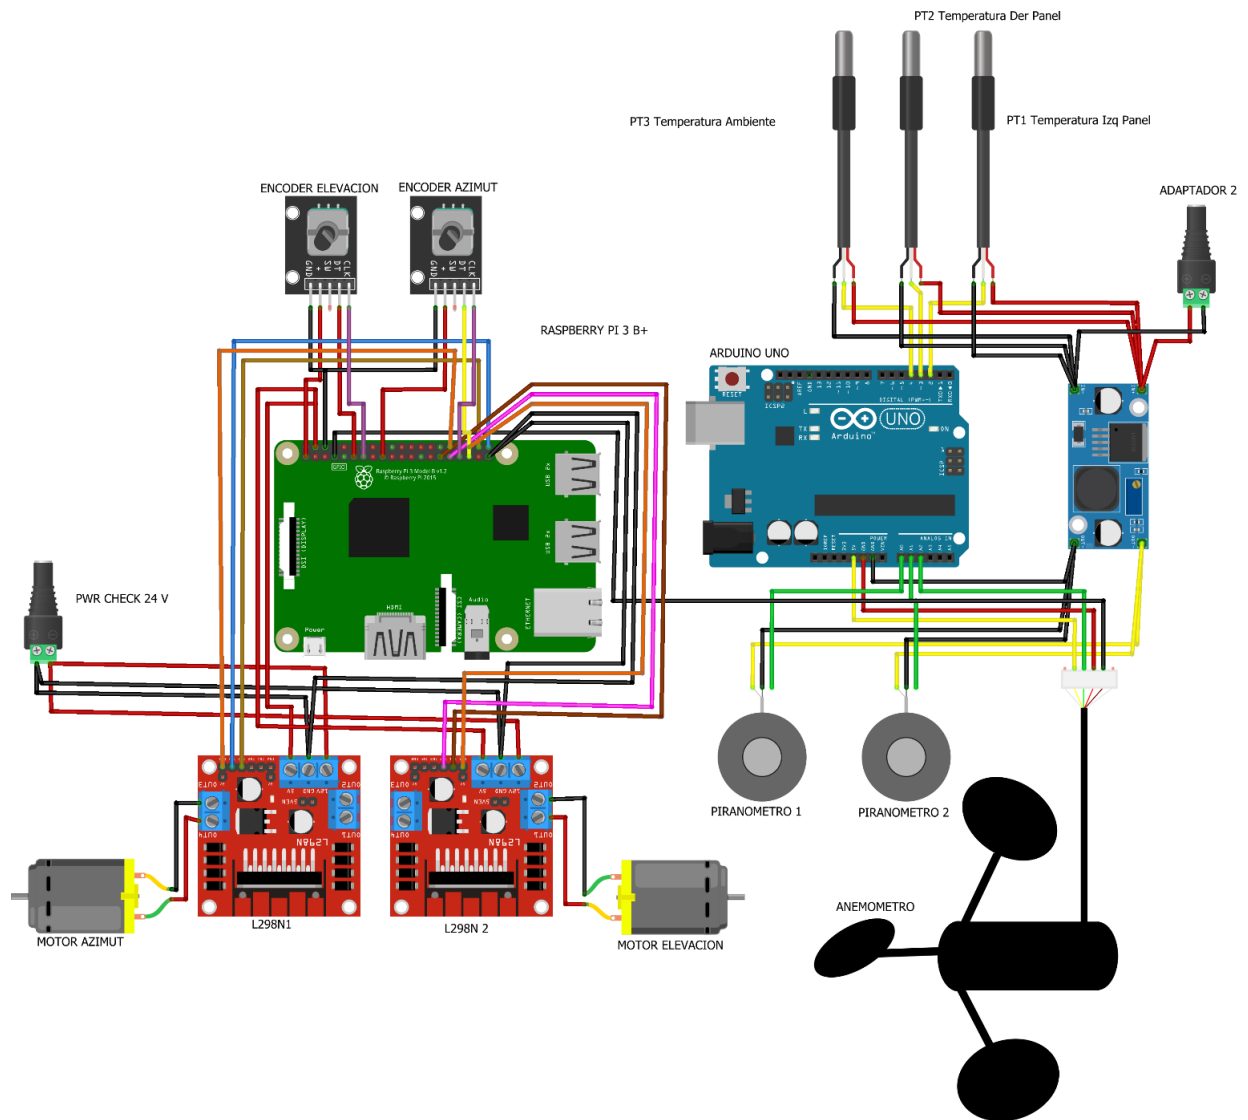
Apéndice A. Esquemático de conexiones físicas del seguidor solar

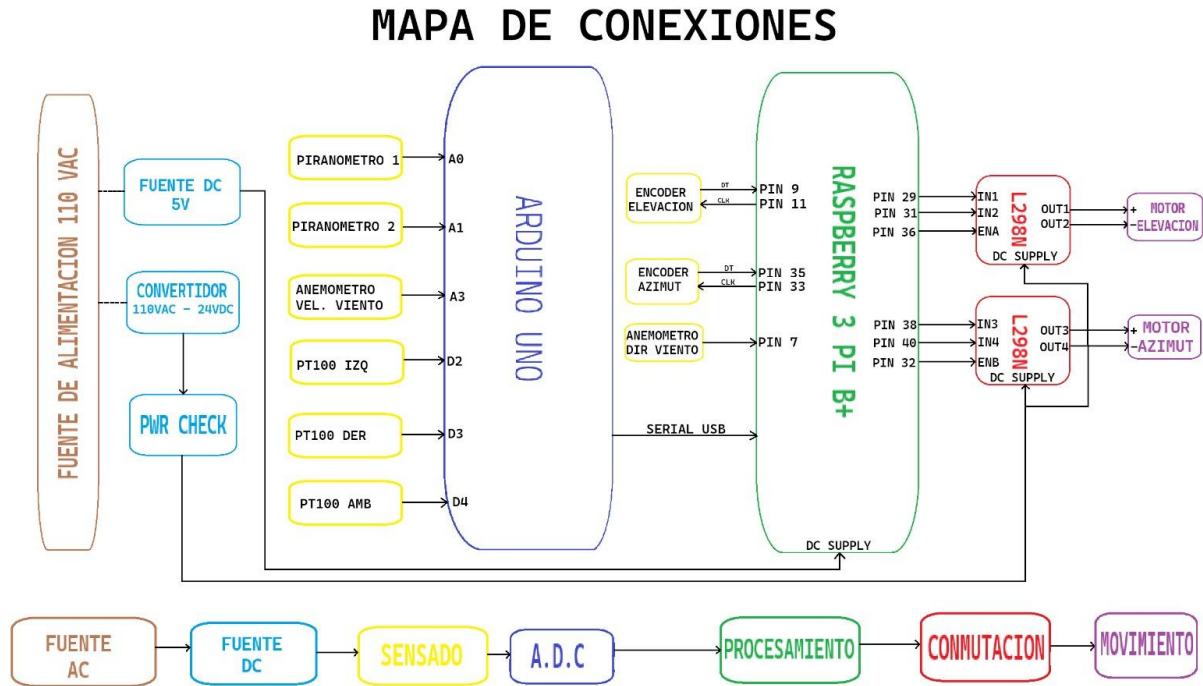
Apéndice B. Mapa de conexiones del sistema de seguimiento solar

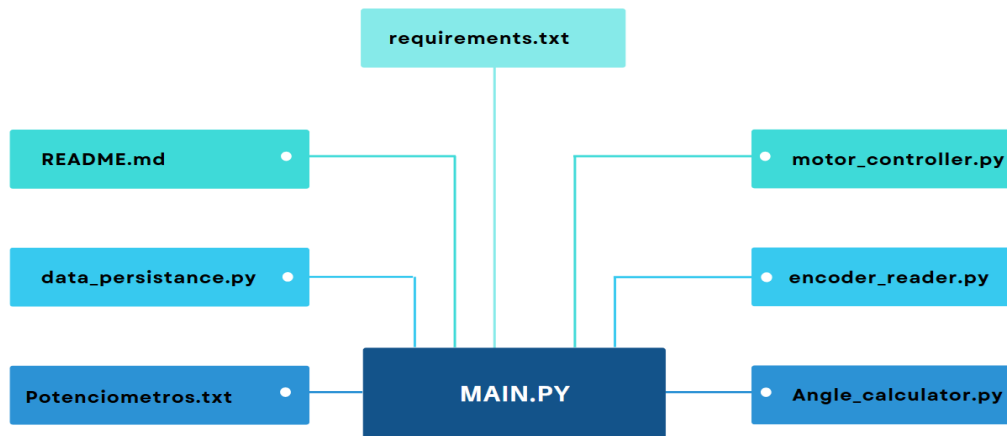
Apéndice I. Diagrama de estructura modular del software implementado

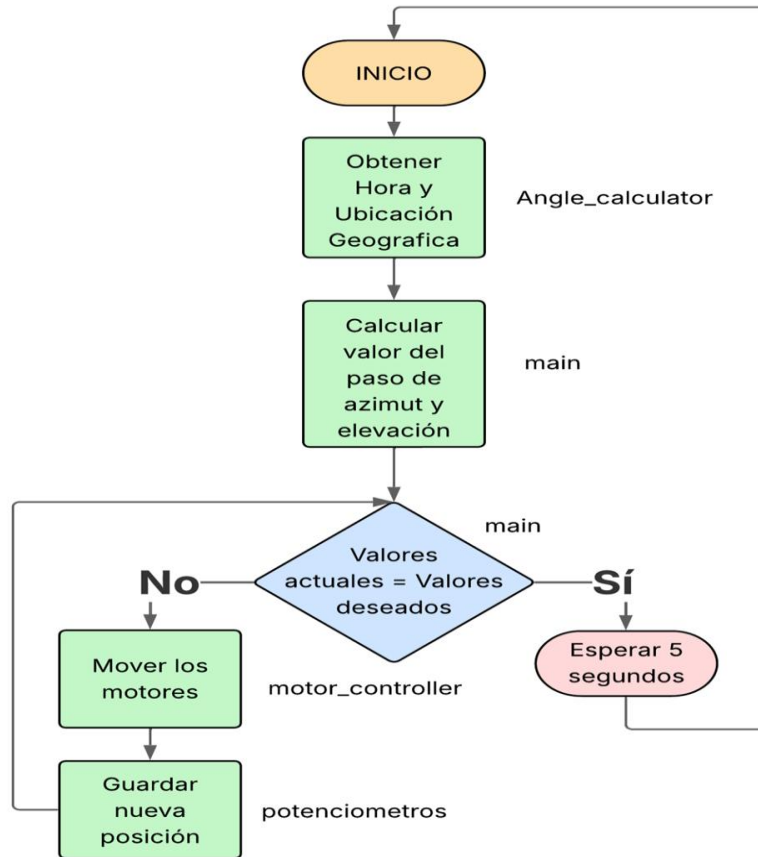
Apéndice J. *Algoritmo de Control.*
