**ANÁLISIS DE EFECTOS CAUSADOS A LA ESTRUCTURA DE UNA EDIFICACIÓN
POR LA DISTRIBUCIÓN DE INSTALACIONES HIDRÁULICA Y SANITARIA.**

**UNIVERSIDAD INDUSTRIAL DE SANTANDER
FACULTAD DE INGENIERÍAS FISICOMECÁNICAS**

2006

**TESIS DE GRADO EN LA MODALIDAD DE INVESTIGACIÓN
PARA OPTAR AL TÍTULO DE INGENIERO CIVIL**

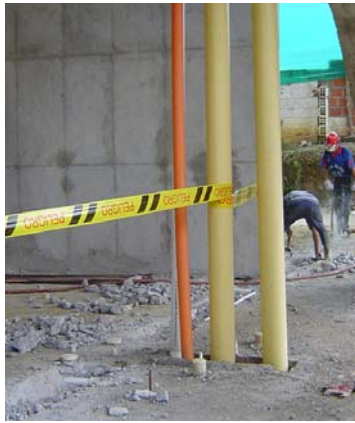
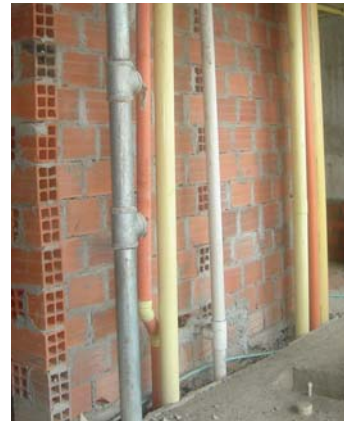
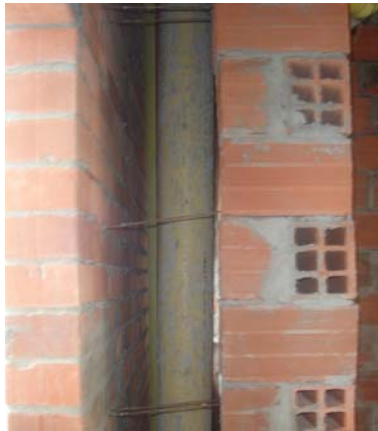
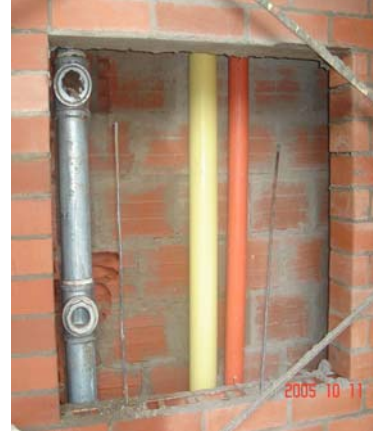
Figura 3.2. Ejemplos de tuberías verticales por medio de sistemas de aberturas de placa.

Otro sitio por donde es frecuente y muy práctico ubicar los bajantes es por los espacios dejados para las escaleras. Un ejemplo de la ubicación de los bajantes en una edificación se ilustra en la figura 3.2, donde se muestran buitrones a través de las placas de entepiso con las tuberías aún al descubierto (figura 3.2a). Luego estas tuberías son cubiertas con muros de ladrillo para mejorar la apariencia del interior (Figura 3.2b). También en la figura 3.3 se ilustran bajantes en una edificación ubicados en los espacios dejados para las escaleras.

Para los bajantes de aguas negras o de aguas lluvias, existen formas correctas de ubicarlos dentro de la estructura. Estos pueden ser proyectados por sitios escogidos con base en la disposición de los planos arquitectónicos y estructurales o por aberturas que se han dejado en el diseño a través de las placas de entrepiso. Así, los bajantes de una edificación, se deben pasar por sitios donde los sistemas estructurales de la edificación no sean afectados como es el caso de los buitrones, los cuales son ductos dejados y proyectados para tal fin. La proyección de estos muchas veces se hace a través de las placas de entrepiso, considerando un sistema de aberturas de placas ó por las partes extremas de la edificación como puede ser por la fachada de la misma.

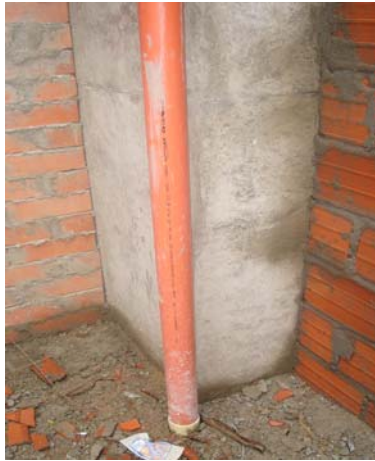
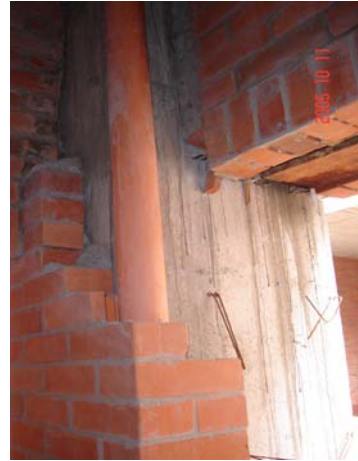
Figura 3.4. Ejemplos de tuberías verticales pegada a un elemento estructural.

Además de esto, también se pueden bajar tuberías paralelas a las columnas o muros y pegadas a los mismos de tal forma que no encuentren a su paso ninguna clase de elementos estructurales. Luego estas tuberías son recubiertas en toda su altura resultando como una especie de columnas falsas que son las que quedan a la vista. Un ejemplo de esto se muestra en la figura 3.4.

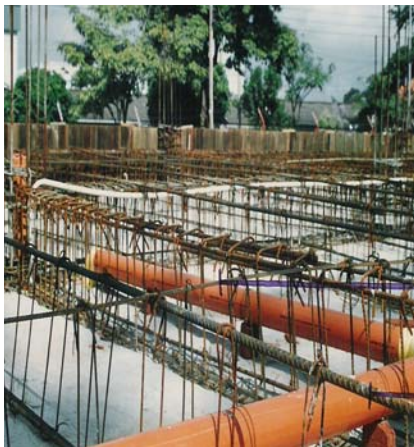
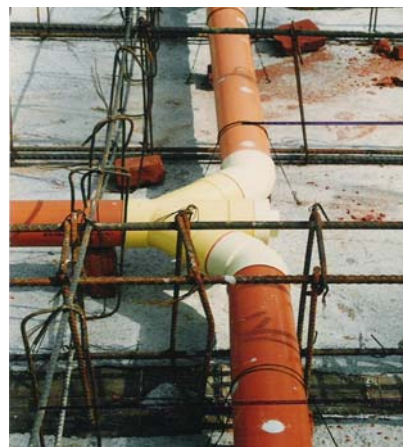
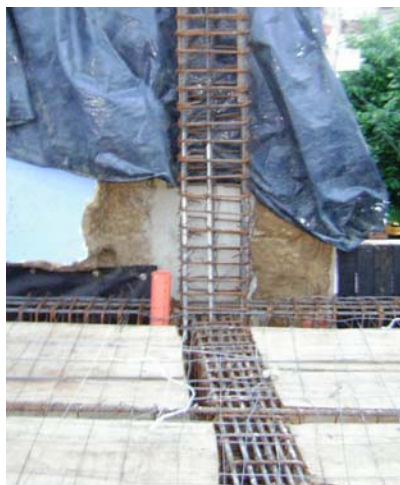
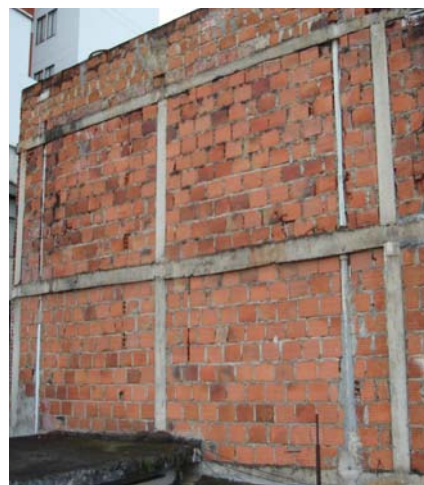
Figura 3.5. Ejemplo de tuberías embebidas en vigas.

Se puede afirmar que las vigas son los elementos principalmente afectados por la problemática tratada, ya que es muy común que estos elementos sean atravesados por cualquier tipo de tubería. En la muestra de obras en construcción visitadas en la etapa de recolección de información se encontraron numerosos casos en los que se observó esta práctica, también se logró ver edificaciones construidas con la misma problemática. Algunos ejemplos al respecto se muestran en la figura 3.5.

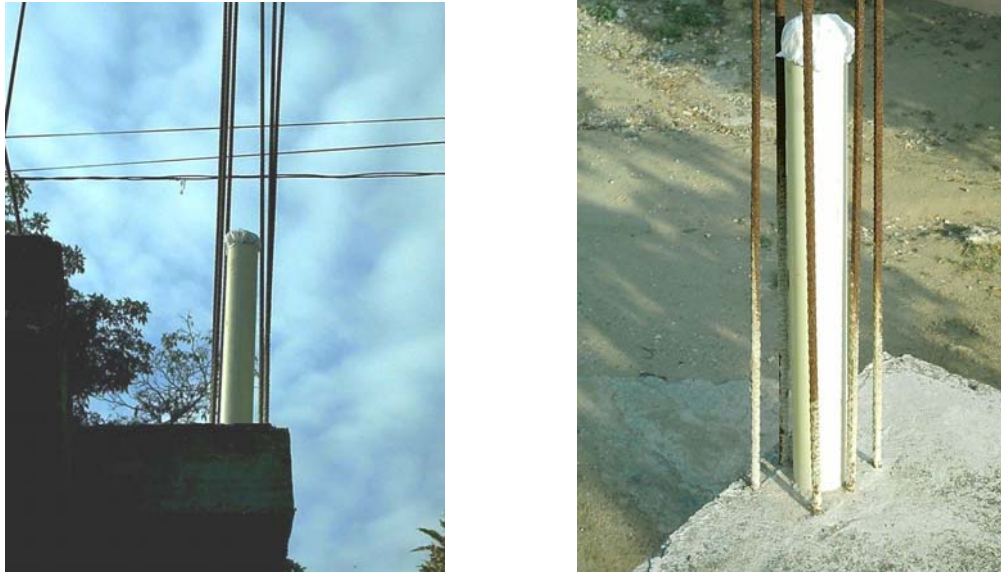
Figura 3.6. Ejemplo de tuberías embebidas en columnas.

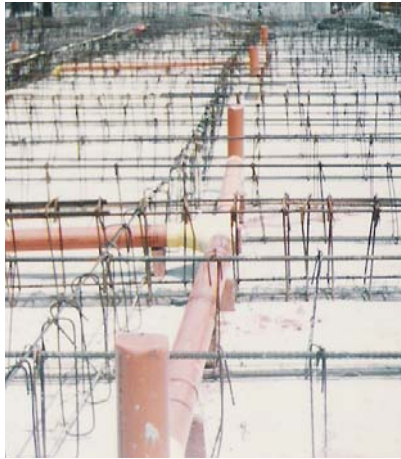
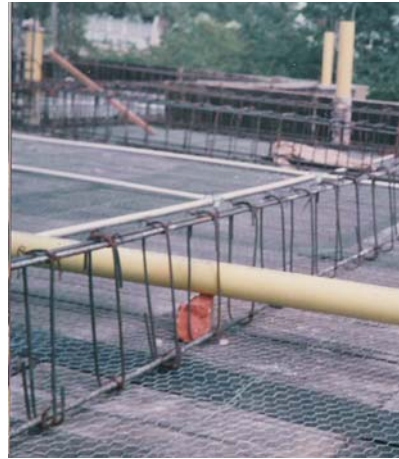
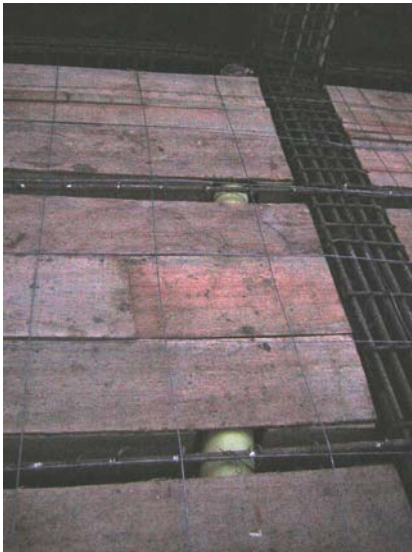
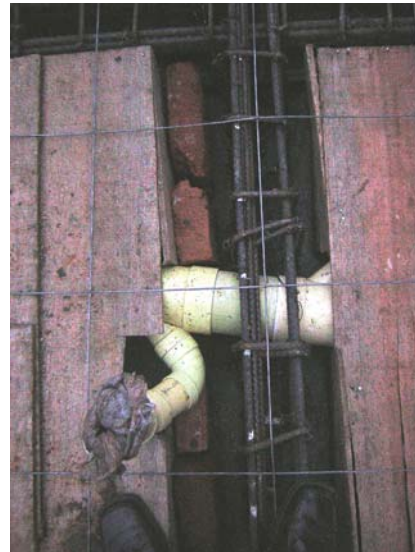
Figura 3.7. Ejemplos de viguetas atravesadas transversalmente por una tubería horizontal.

Esta clase de elementos aunque no hacen parte del análisis de la presente tesis, es conveniente mencionar que son frecuentemente afectados por la problemática tratada. Es muy común que las tuberías de las instalaciones hidráulicas y sanitarias no atraviesen una sola vigueta sino grupos de ellas y que lo hagan en diversos sectores de la edificación como es el caso de grupos de viguetas de un voladizo atravesadas por una tubería horizontal, cuyo ejemplo se presenta en la Figura 3.7. Por no ser esta clase de elementos considerados como estructurales, no fueron incluidos en el modelamiento que se tratará posteriormente.

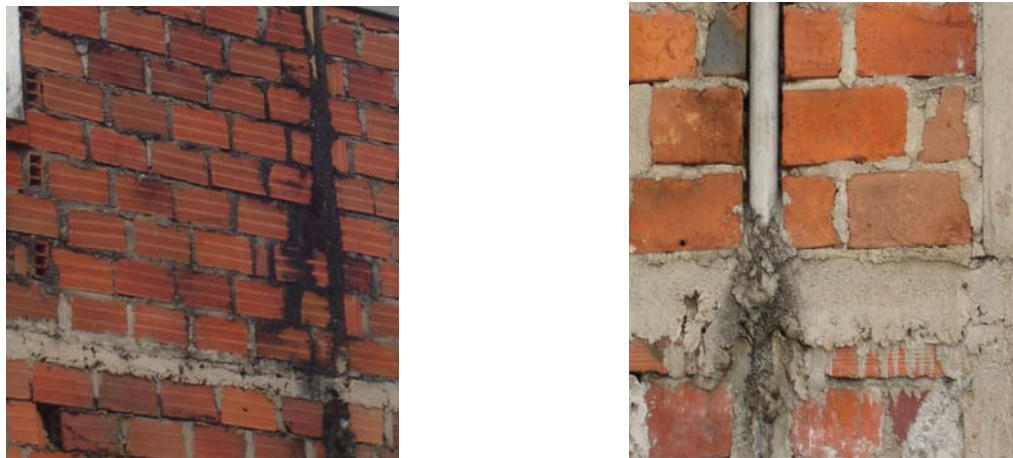
Existe otra clase de problemas que son menos probables, pero que no se pueden ignorar sus efectos porque, de presentarse, pueden acarrear problemas serios a la estructura. Esta clase de problemas son los relacionados con las posibles filtraciones provenientes de los alrededores de las tuberías embebidas por falta de recubrimiento en esta zona y porque la unión entre el tubo y el concreto no es lo suficiente como para no permitir la filtración del agua. Un ejemplo se ilustra en la figura 3.14.

Figura 3.14. Filtraciones a causa de la tubería embebida vigas.

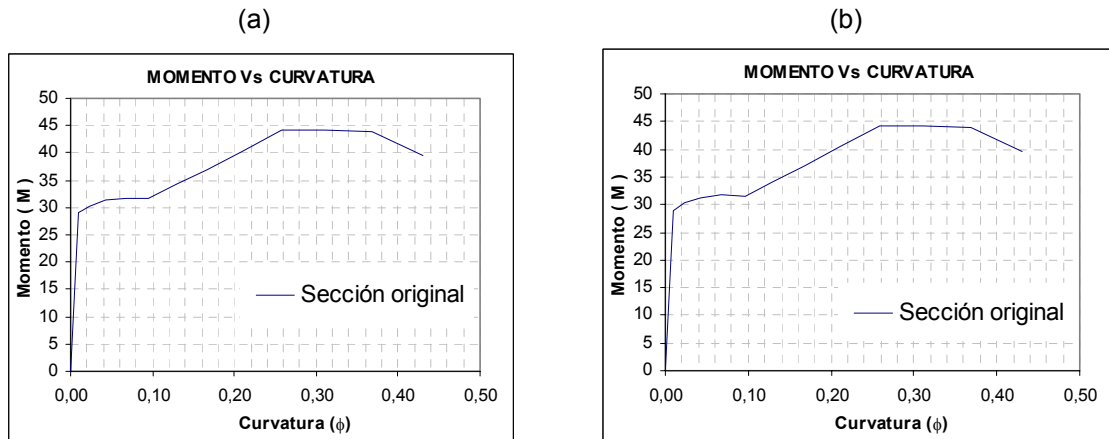
c. SECCIÓN A-B-C 3-5

Figura 5.39. Diagramas momento-curvatura sección A-B-C_3-5 (a) para momento positivo (b) para momento negativo.

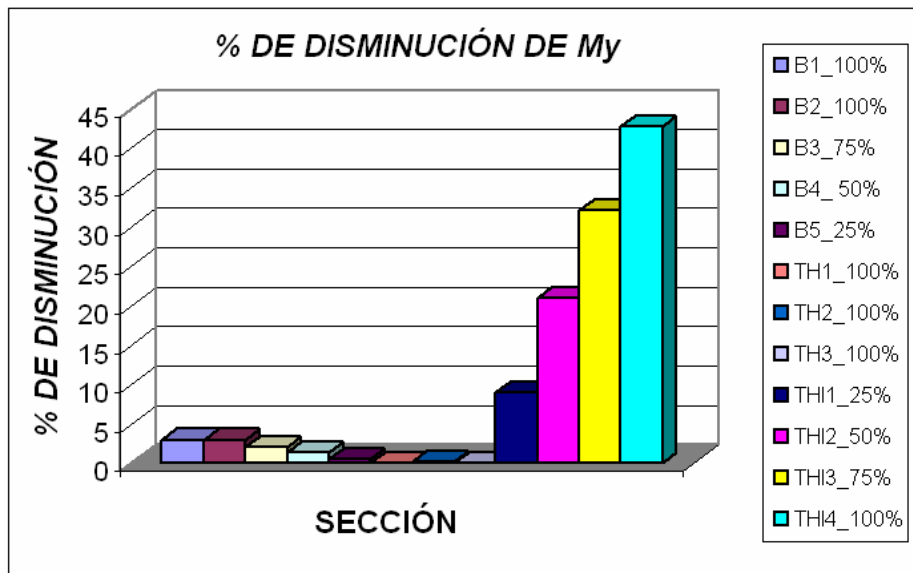
PORCENTAJE DE DISMINUCIÓN DE M_y PARA MOMENTO NEGATIVO

Figura 5.53. Esquema del porcentaje de disminución de los valores de M_y de las secciones transformadas de la sección A-B-C_3-5 con momento negativo.
