**ANALISIS GEOTÉCNICOS DE LOS PROCESOS DE INESTABILIDAD DE LOS
BARRIOS SAN LUIS, LA ESPERANZA Y LA FERIA EN EL CASCO URBANO DEL
MUNICIPIO DE VELEZ**

**UNIVERSIDAD INDUSTRIAL DE SANTANDER
FACULTAD DE INGENIERIAS FISICOMECANICAS
ESCUELA DE INGENIERIA CIVIL
BUCARAMANGA**

2015

**Trabajo de grado modalidad profundización para optar al título de
Magíster en Geotecnia**

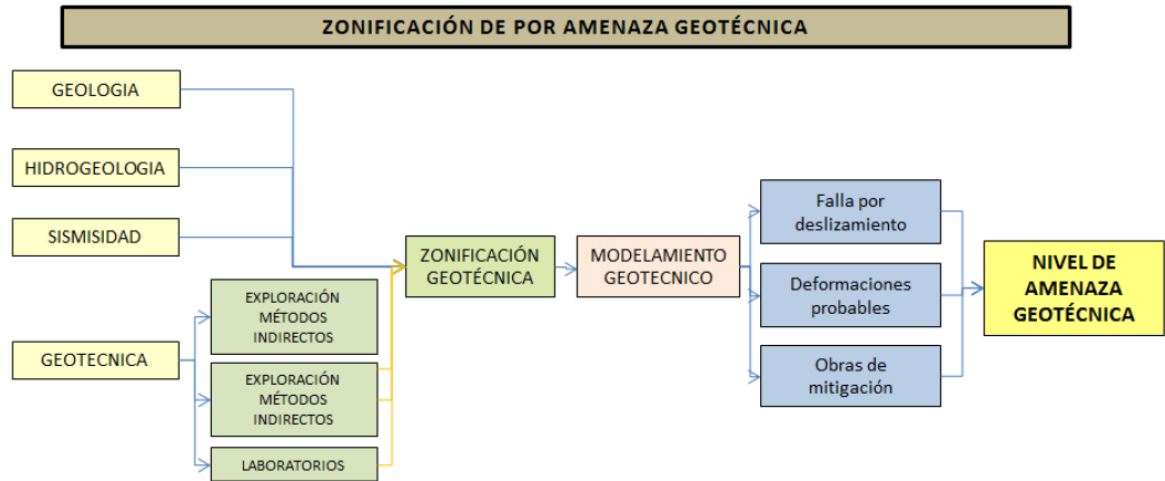
Figura 4. Diagrama de flujo metodología de zonificación geotécnica.

Para el desarrollo de esta investigación se programaron fases de trabajo, entre las que se incluyen la documentación preliminar, los estudios locales, visitas de campo, exploración de campo, ensayos de laboratorio, análisis y procesamiento de la información, con los cuales se accede a la zonificación geotécnica.

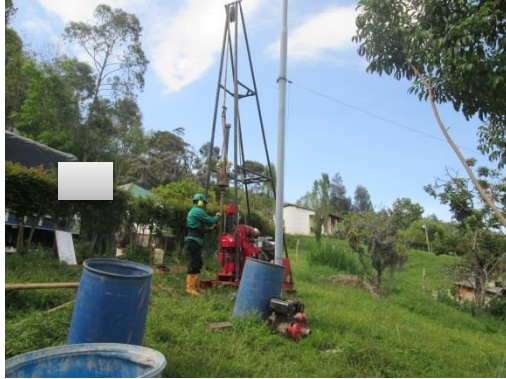
Figura 5. Equipos de exploración geotécnica

Equipo para sondeos a rotoperCUSión

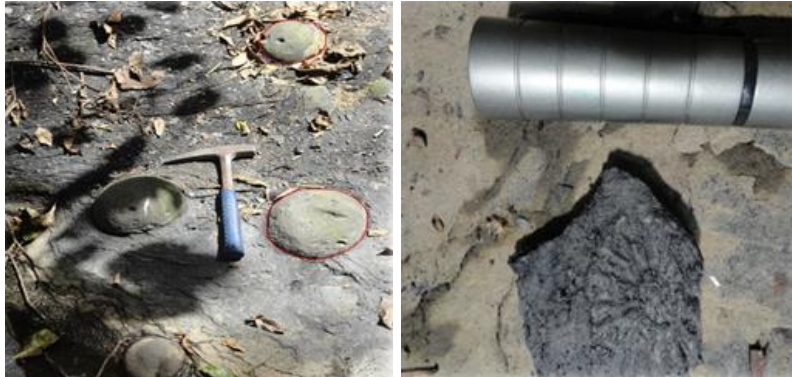
Figura 7. Limolitas negra carbonata con fisilidad.

Unidad I (Kip₁). Se encuentra hacia el oriente del municipio de Vélez. Esta unidad corresponde a una limolita de color negro, carbonatada, presenta fósiles como amonitas de aproximadamente 3 cm de diámetro y estructuras nodulares calcáreas fosilíferas que varían de 25 a 45 cm de diámetro, las cuales muestran un grado de fisilidad bajo y una distribución no homogénea alrededor de los afloramientos; que se evidencian en los cauces de las corrientes superficiales que fluyen en las partes bajas del casco urbano.

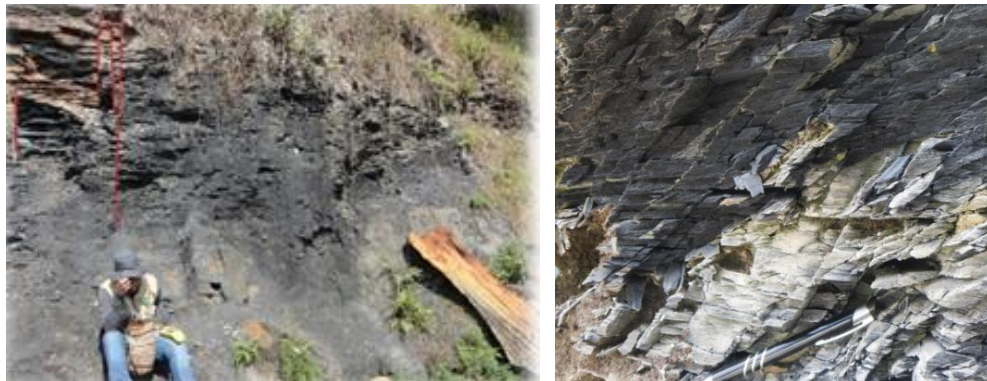
Figura 8. Afloramiento y detalle lutita negra con diaclasamiento sub-vertical.

Unidad II (Kip₂). Esta unidad es la más concurrente en la zona de estudio y corresponde a limolita de color negro y gris, que se caracteriza por tener una fisilidad muy alta y en algunos sectores afloran muy fracturadas por efecto del marcado diaclasamiento sub-vertical. En la parte superior de la zona de estudio, la lutita negra en una secuencia no mayor a 60 cm presenta una acumulación de calcita (caliche) entre sus folios.

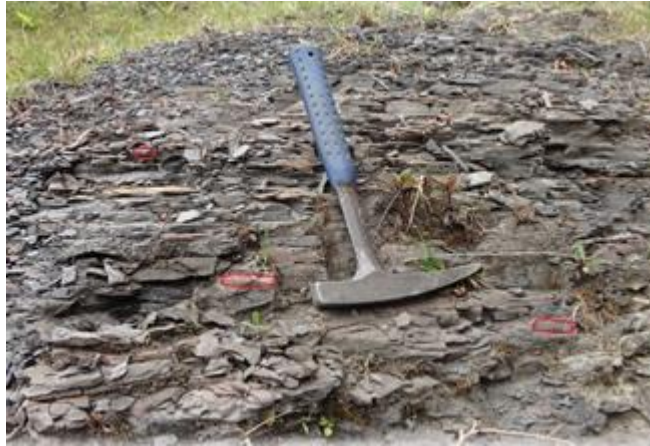
Figura 9. Afloramiento de Limolitas negra calcárea con nódulos de 10 cm.

Unidad III (Kip₃). La compone una lutita negra carbonatada con un grado de fisilidad de media a alta, con nódulos de aproximadamente 10 cm de diámetro y el mismo diaclasamiento sub-vertical que predomina en general en todas las litologías presentes en la zona de estudio.

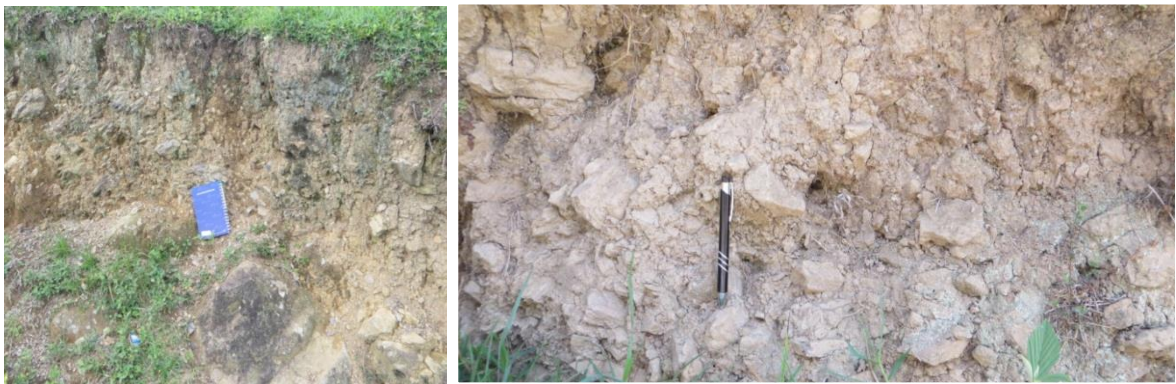
Figura 10. Depósitos coluviales.

3.1.2 Depósitos Coluviales. En los trabajos geológicos efectuados en el área urbana de Vélez se identificaron varios tipos de depósitos coluviales del Cuaternario, que aquí se denominan Qc1, Qc2 y Qc3, en función del contenido (o porcentaje) y del tamaño de las gravas presentes, junto a su composición, como se describe en los párrafos sucesivos. En general, estos coluviones tienen una matriz fina (son lodo-soportados) y un armazón (es decir, los tamaños más grandes o abundantes) integrado por detritos rocosos (o gravas) con dos tipos composicionales principales, a saber: areniscas calcáreas pardas y limolitas grises. Tales gravas son típicamente heterométricas, con baja esfericidad y muy angulares a subangulares.

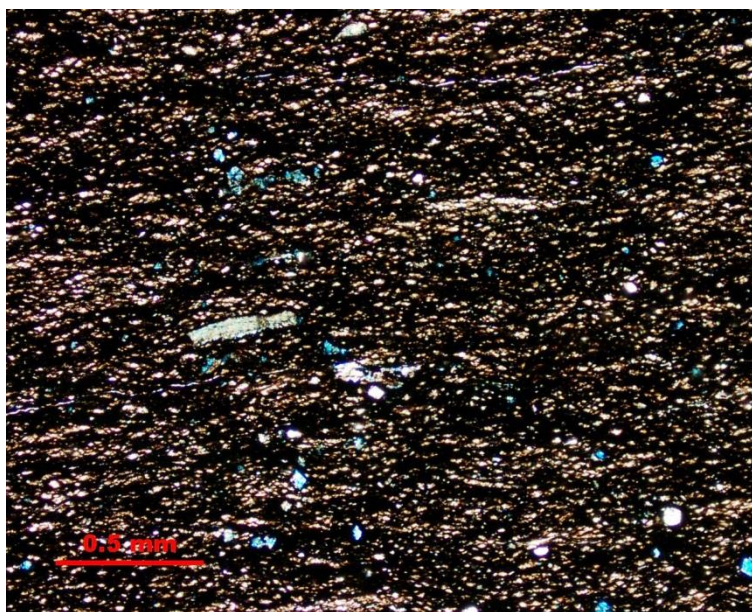
Figura 12. Fotomicrografía tomada en nicoles cruzados con objetivo de 5X. Aspecto textural del shale carbonáceo moscovítico. Se observan láminas de materia orgánica intercrecido con hojas discontinuas de micas, principalmente moscovita.

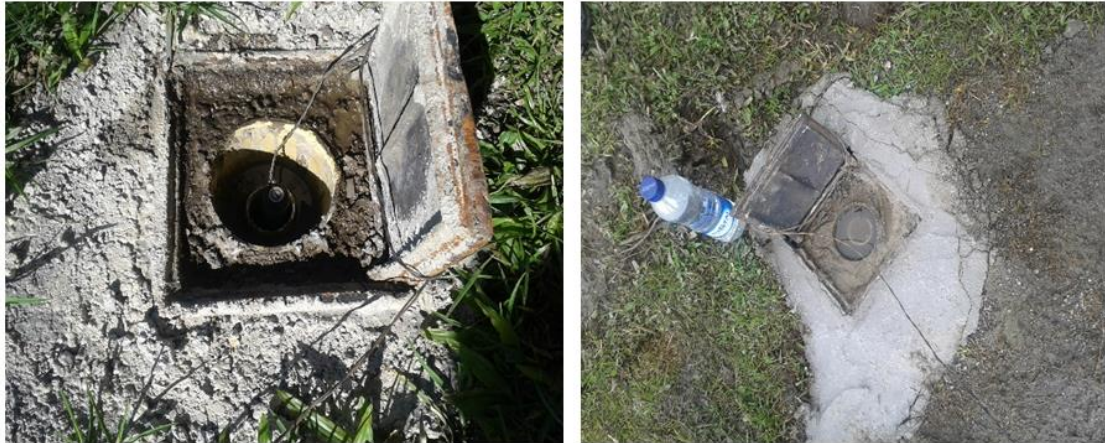
Figura 26. Piezómetros para el monitoreo de aguas subterráneas.

En forma general la prueba de Slug test se desarrolla durante una Hora aproximadamente, para todos los sondeos y piezómetros donde se encontraron los niveles freáticos.

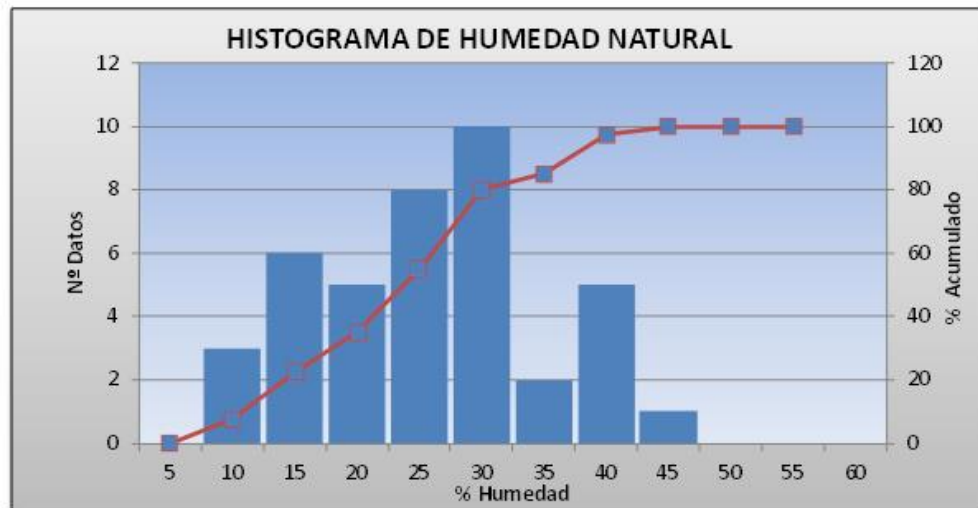
Figura 46. Histograma de humedad.

Los datos de humedad obtenidos, arrojaron humedades que oscilan entre el 5 y 45%, siendo más frecuentes los valores entre a 15 y 30% (Figura 46).

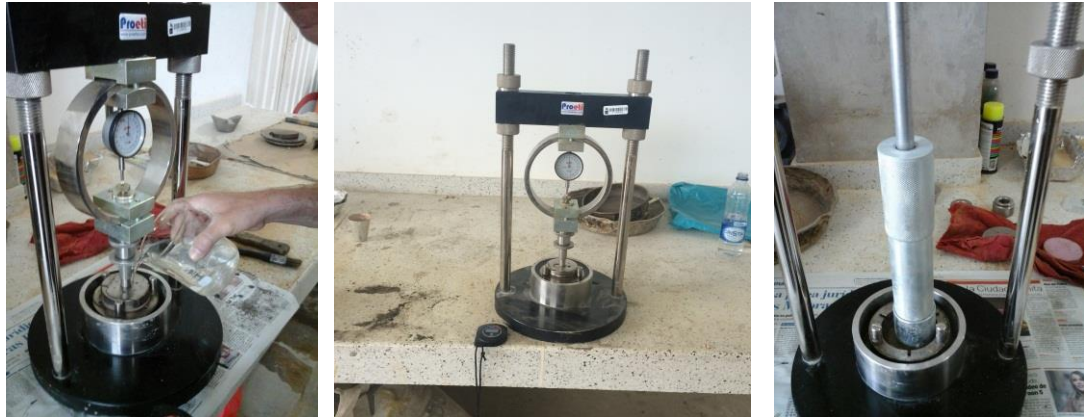
Figura 48. Vista general de ensayos de presión de expansión

El ensayo de presión de expansión se realiza en el llamado Aparato de Lambe (Figura 48). Los parámetros a tenerse en cuenta fueron la carga del anillo, el esfuerzo normal en Kg/m^2 y el área. La carga se determinó a partir del diámetro de los anillos y el esfuerzo normal con los pesos de los mismos. Se tomaron las lecturas respectivas para cada muestra de suelo de la presión de expansión (Mpa) que iba ejerciendo cada una en un determinado periodo de tiempo; para el caso particular de los suelos de Vélez, se consideraron tres días con lecturas cada 6 horas. Los datos se integraron para dar como resultado la presión de expansión total, cuyos resultados se presentan en la tabla 9.

Ensayo de presión de expansión. El término suelo expansivo indica no sólo la tendencia a aumentar el volumen por absorción de agua, sino también a presentar retracción o contracción al secarse. Es conveniente distinguir entre el potencial de expansión del suelo y la expansión real que puede tenerse en un caso determinado, el cual depende de la magnitud de su variación en el contenido de agua. Cuando el hinchamiento del material es impedido por cargas de confinamiento, el resultado es una presión que el suelo ejerce hacia arriba, que puede ser del orden de varios kg/cm². El entumecimiento de una arcilla produce no solo empujes verticales sobre una estructura cimentada, sino también en sentido horizontal; tales fuerzas ocasionan daños en muros y pisos de edificaciones así como en tuberías enterradas.

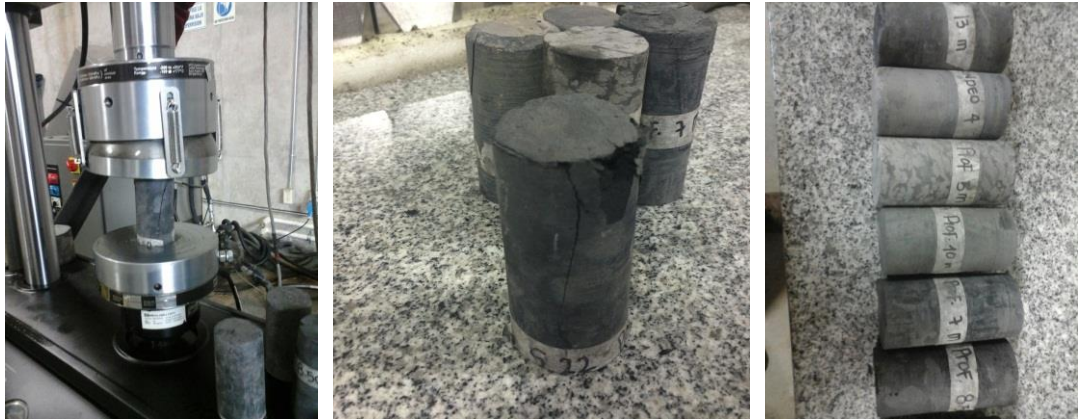
Figura 49. Vista general de los ensayos de compresión simple.

Ensayo de compresión simple en muestras de roca: El ensayo de compresión simple o compresión uniaxial, permite obtener un valor de la carga última del suelo o de la roca ensayada, que puede utilizarse en el modelamiento (Figura 49).

De las curvas de esfuerzo deformaciones obtenidas en el ensayo para las muestras de roca se obtienen los valores de resistencia a la compresión no confinada (q_u) y es posible obtener el módulo de elasticidad del material. A continuación, en la tabla 10, se presenta un resumen de resultados de resistencia a la compresión de 6 muestras representativas de roca del casco urbano del municipio de Vélez:

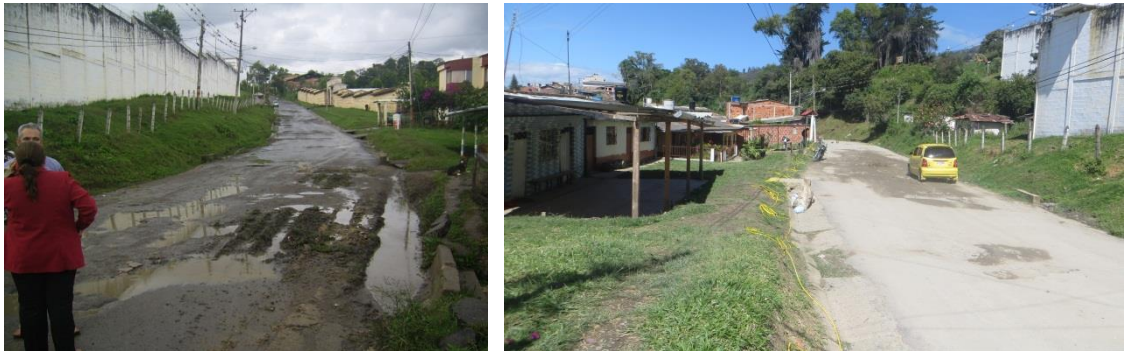
Figura 53. Vista general de sectores aledaños al Barrio San Luis.

Desde el punto de vista geotécnico, la zona presenta suelos superficiales compuestos por limos arcillosos plásticos de la formación Paja. En el mapa de unidades geotécnicas, corresponden a suelos de baja consistencia con profundidad de suelo competente mayor de 3 metros. Teniendo presente lo anterior, se procedió a realizar los respectivos análisis de estabilidad para la condición precedente y para la condición actual con obras de mitigación. Los resultados para la condición sin obras muestran claramente que aún en el caso de no ser intervenidos estos terrenos, se incrementarán las zonas afectadas por los desplazamientos del suelo.

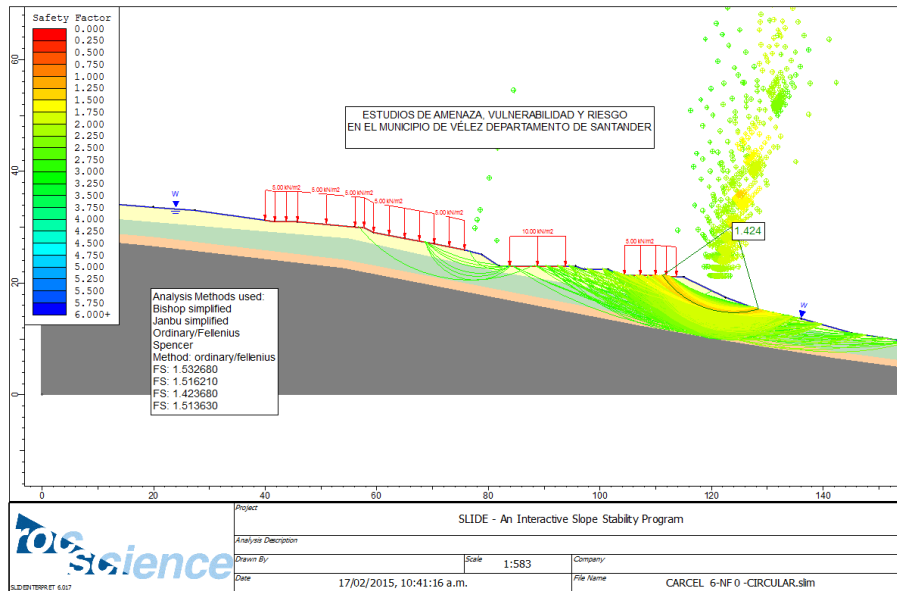
Figura 55. Análisis estático falla circular, sector de San Luis.

Figura 56. Análisis dinámico falla circular, aceleración sísmica de 0.15g, sector de San Luis.

Figura 57. Análisis estático falla no circular, sector de San Luis.

Figura 58. Análisis dinámico falla no circular, aceleración sísmica de 0.15g, sector de San Luis.

De acuerdo con los análisis de estabilidad realizados, se puede afirmar que el talud saturado y con sismo, es susceptible a los movimientos en masa. Las pobres características geomecánicas del material aflorante en la zona, la existencia de niveles freáticos altos, el mal manejo de aguas lluvias y residuales y la mala cimentación que presenta la mayoría de viviendas, han generado los problemas de agrietamiento y movimientos en las estructuras. Es importante destacar que el material involucrado y que genera la mayor parte de los problemas de inestabilidad en la zona corresponde precisamente a materiales sueltos meteorizados a partir de los materiales limos arcillosos de la formación Paja. Este material se caracteriza por presentar bajos parámetros de resistencia y en presencia de agua tiende a comportarse como un fluido.

A continuación en las Figuras 55 a 58 se presentan los resultados de los modelos geotécnicos:

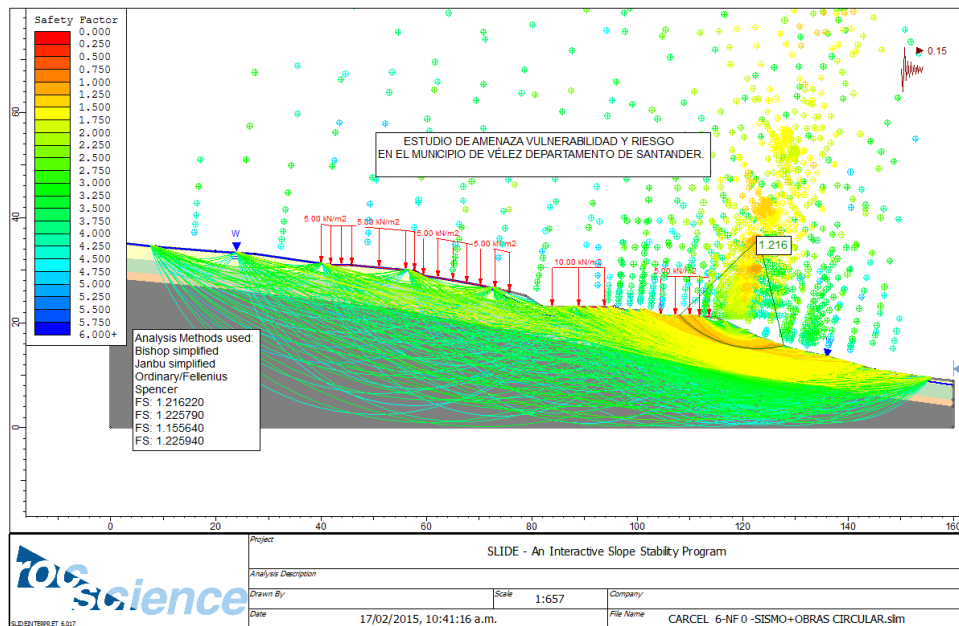
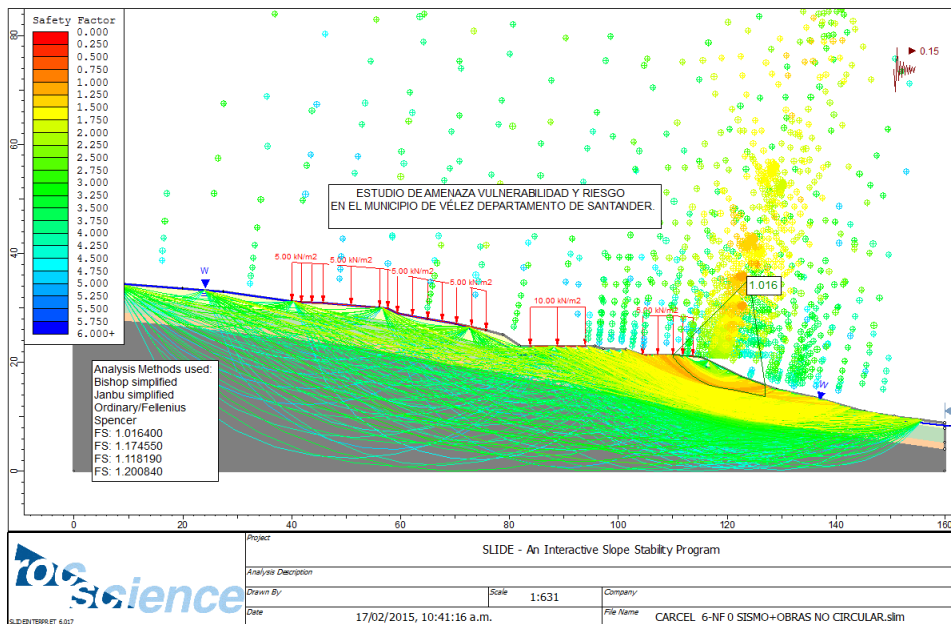
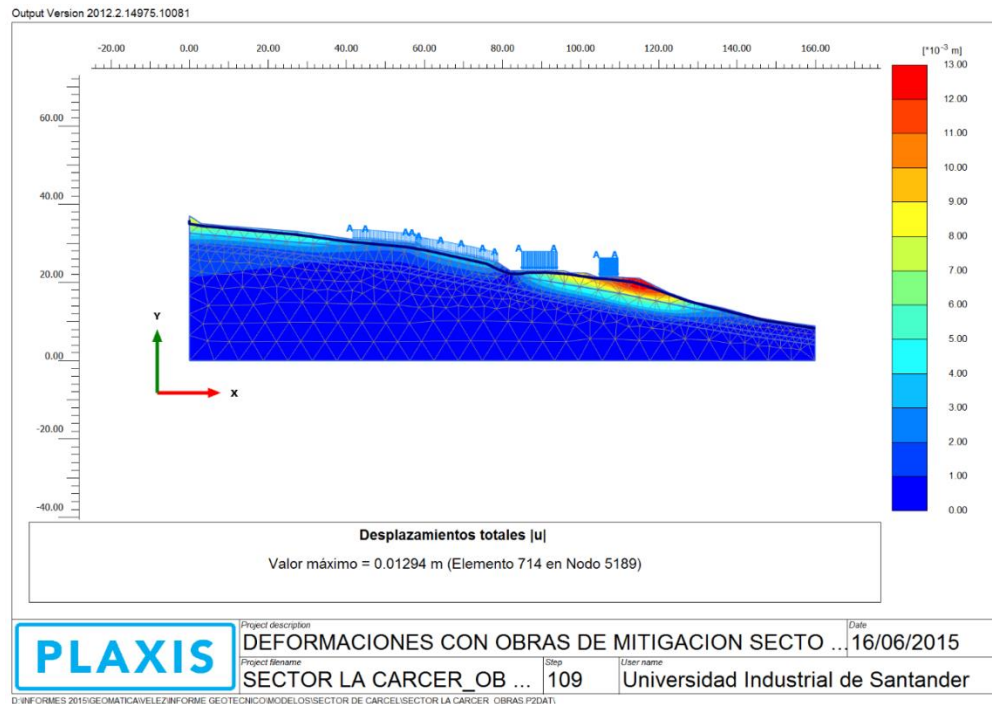
Figura 61. Análisis dinámico falla circular, con obras de mitigación, aceleración sísmica de 0.15g, sector de San Luis.

Figura 62. Análisis estático falla no circular, con obras de mitigación, sector de San Luis.

Figura 63. Análisis dinámico falla no circular, con obras de mitigación, aceración sísmica de 0.15g, sector de San Luis.

Figura 64. Análisis esfuerzo deformación con obras de mitigación, sector la Cárcel barrio San Luis.

El modelo con obras de mitigación (Figura 59 a 64), muestra una reducción en las deformaciones pasando de 19 a 12 milímetros (pasando de probabilidad cualitativa Muy alto a Alta) en el sector de las viviendas existentes al costado oriental de la carrera 4 y deformaciones de 10 a 5 milímetros en el sector donde se encuentra la cárcel. A continuación en la Tabla 30, se presenta el resumen de los factores de seguridad obtenidos en los modelos y su respectiva probabilidad cualitativa:

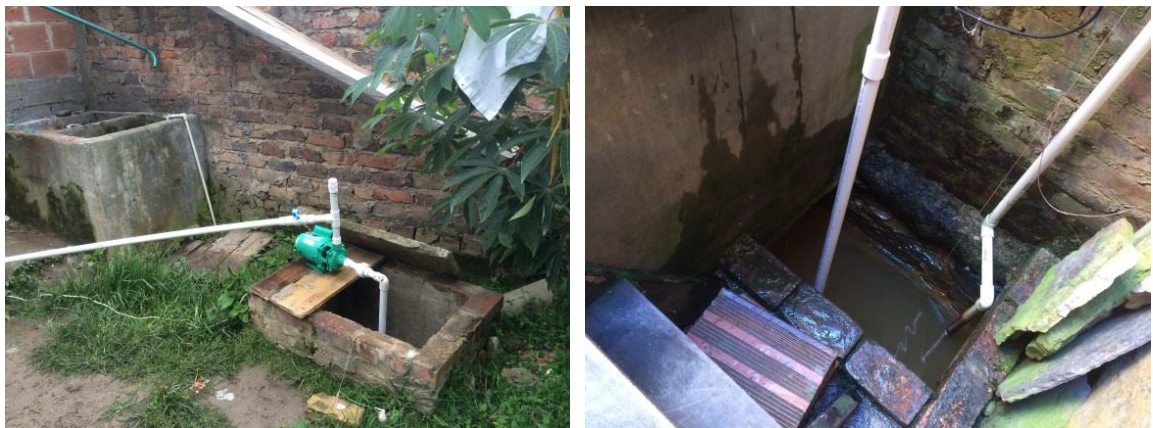
Figura 73. Pozos existentes en el barrio Esperanza.

Localizado en la parte alta y costado norte del municipio, entre la calle 12 al sur y el barrio Los Cerezos al norte y la carrera 5 hasta la parte alta del barrio. Sobre la calle 13A se presenta una hondonada delimitada a ambos costados por sobresalientes digitaciones inclinadas que emergen a ambos costados de esta empinada vía urbana, cuyos suelos fueron removidos para la construcción de viviendas urbanas de 2 y 3 pisos, al igual que el sistema de drenaje natural. Se encuentran pozos en algunas viviendas aledañas al sector.

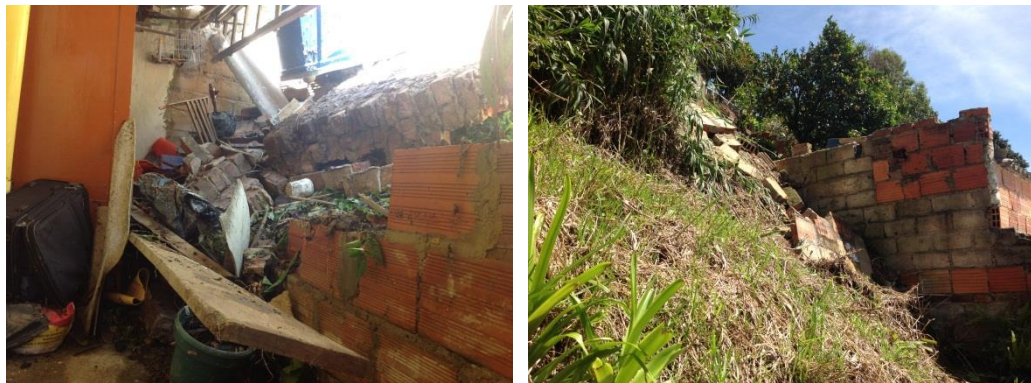
Figura 75. Vista general de problemas en el Barrio Esperanza.

En la parte alta y costado sur del barrio se encuentra un lomo de cuerpo en roca, suelos residuales y horizontes orgánicos superficiales. Tiene edificaciones en la mayor parte de ellas, hacia el costado norte de su lomo, deficientemente cimentadas y evidencias de algunos sectores de derrubios antrópicos. En la parte baja del barrio La Esperanza se presentan viviendas afectadas por inundaciones y agrietamientos en pisos y paredes. En épocas de fuerte invierno reciben el agua de escorrentía proveniente de la parte alta de la ladera, se forman torrentes de agua que bajan directamente a la carrera 5, la cual también recoge las aguas de la calle 13, saturando los colectores, devolviendo el agua por las alcantarillas y sifones de las viviendas. Desde el punto de vista geotécnico en la zona afloran limos arcillosos y arcillas limosas plásticas de la formación Paja. En el mapa de unidades geotécnicas corresponden a suelos de baja consistencia con profundidad de suelo competente entre 2 y 5 metros.

Teniendo presente lo anterior, se procedió a realizar los respectivos análisis de estabilidad para la condición precedente y para la condición actual con obras de mitigación. Los resultados para la condición sin obras muestran claramente la susceptibilidad a movimientos de los suelos superficiales.

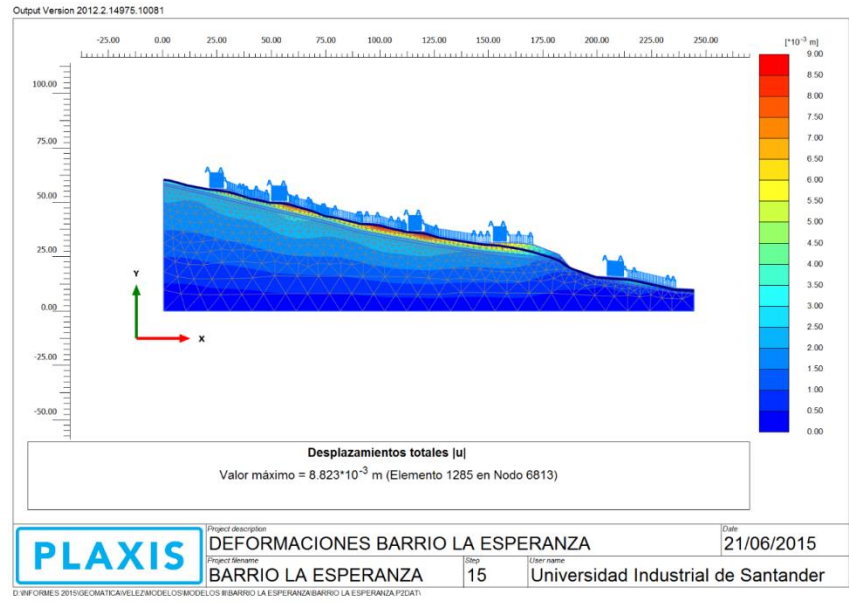
El modelo muestra deformaciones entre 4 - 8 milímetros (probabilidad cualitativa = 3, Medio). A continuación en la Tabla 33 se presenta el resumen de los factores de seguridad obtenidos en los modelos y su respectiva probabilidad cualitativa:

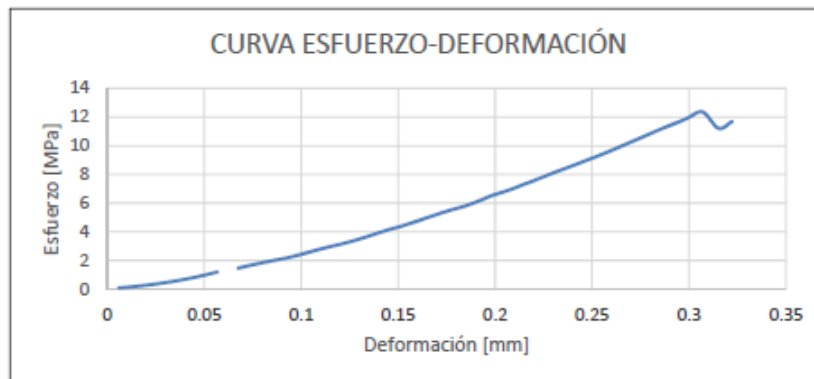
qu: 12.3594 MPa
C: 6.1797 MPa

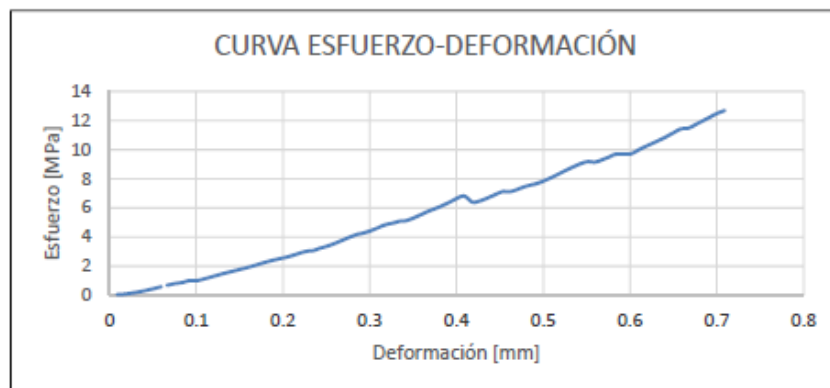
qu: 12.692 MPa
C: 6.346 MPa

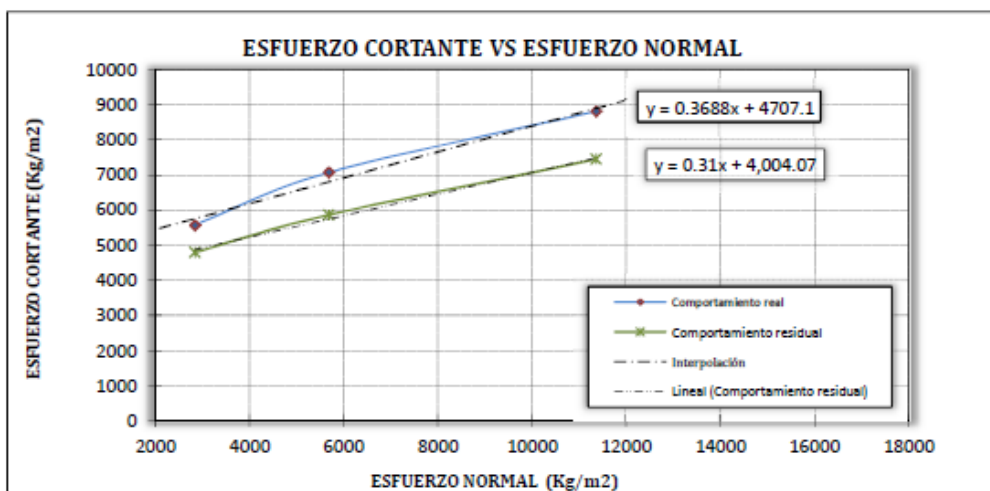
HUMEDAD	37.2	%
DENSIDAD HUMEDA	2058.1	Kg/m ³
DENSIDAD SECA	1500.8	Kg/m ³
ANG. FRICCIÓN	20.2	grados
COHESIÓN	4707.1	Kg/m ²

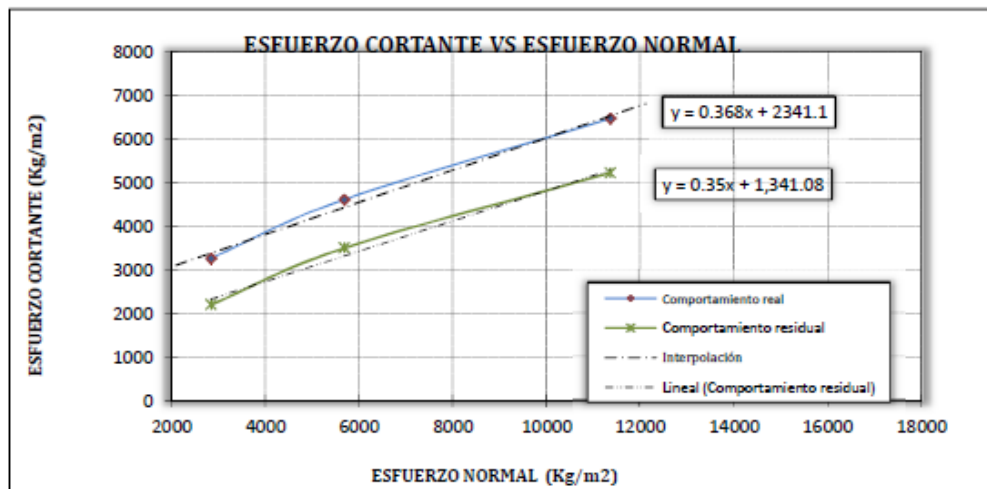
HUMEDAD	41.9	%		
DENSIDAD HUMEDA	1990.4	Kg/m ³		
DENSIDAD SECA	1403.5	Kg/m ³		
ANG. FRICCIÓN	20.2	grados	ANG. FRICCIÓN RESIDUAL	19.3 grados
COHESIÓN	2341.1	Kg/m ²	COHESIÓN	1341.1 Kg/m ²
