**EVALUACIÓN DE LAS CARACTERÍSTICAS FÍSICOQUÍMICAS Y  
MICROBIOLÓGICAS DEL AGUA EN EL SISTEMA DE APROVECHAMIENTO  
DE AGUAS LLUVIA DEL EDIFICIO DE LA E3T EN EL CAMPUS CENTRAL DE  
LA UNIVERSIDAD INDUSTRIAL DE SANTANDER**

**UNIVERSIDAD INDUSTRIAL DE SANTANDER, UIS  
FACULTAD DE INGENIERÍAS FÍSICO MECÁNICAS  
ESCUELA DE INGENIERÍA CIVIL  
BUCARAMANGA**

**Proyecto de Grado presentado como requisito para optar al título de  
Ingeniero Civil**

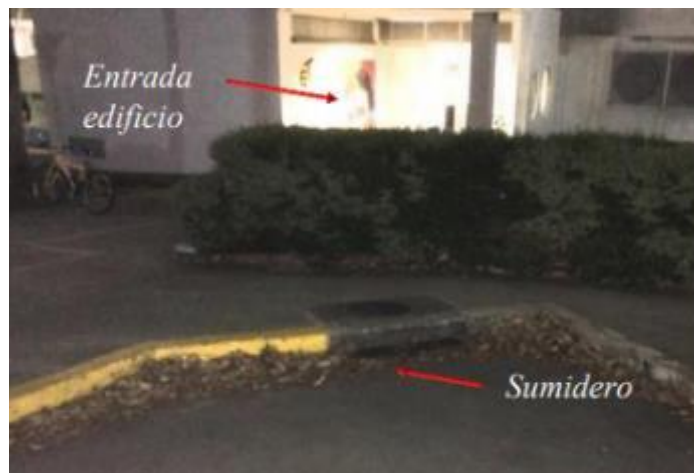
Foto 2. Localización problema de inundación

**3.1.1 Captación.** Se identificaron como zonas de captación de aguas lluvias las superficies correspondientes a las cubiertas verdes y a las superficies cercanas al acceso principal de la edificación. Adicionalmente, es recolectada por el sistema el agua originada de tres unidades condensadoras del sistema de aires acondicionados ubicadas en la quinta planta, además del agua de una pileta lava traperos ubicada en el sótano que es abastecida por el tanque de almacenamiento. Las cantidades de agua generadas por estas dos últimas fuentes adicionales son mínimas comparadas con la proveniente de las superficies de captación en un evento de precipitación (Anexo D). En ocasiones de lluvia fuerte el sumidero más próximo a la entrada del edificio, que dirige la esorrentía del pavimento al alcantarillado, sufre inundaciones y ocasiona que esta agua termine en el tanque del sistema (Foto 2).

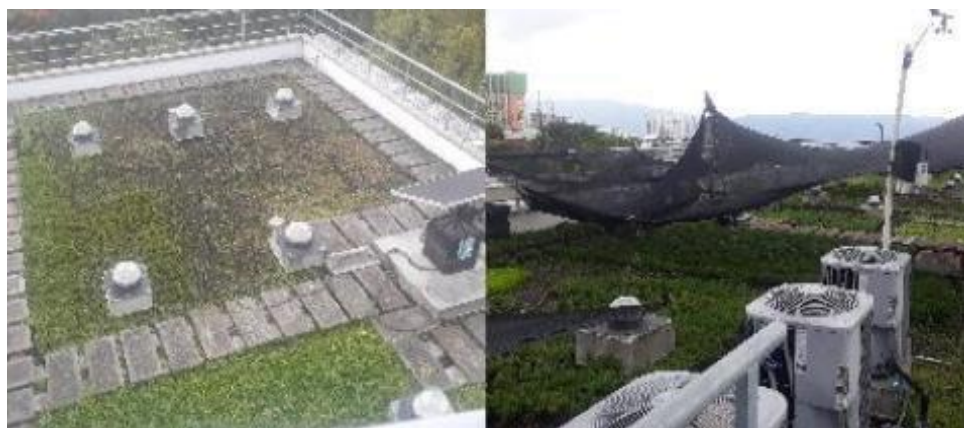
Foto 3. Terraza verde 5° piso (a) y principal (b).

**3.1.1.1 Cubiertas Verdes.** El edificio cuenta con dos terrazas que implementan un sistema de cubiertas verdes en la totalidad de su superficie. La primera terraza (Foto 3 (a)) de menor extensión con  $137 \text{ m}^2$  se encuentra ubicada en el quinto piso y la terraza principal (Foto 3 (b)) tiene un área de  $429 \text{ m}^2$  ubicándose en lo más alto. Además de la vegetación y el sistema de drenaje, hay sobre la terraza un sistema de riego automático con tubería PVC, unidades de iluminación por tubos reflectantes solares, paneles fotovoltaicos y unidades de aire acondicionado (Foto 3 (a) y (b)).

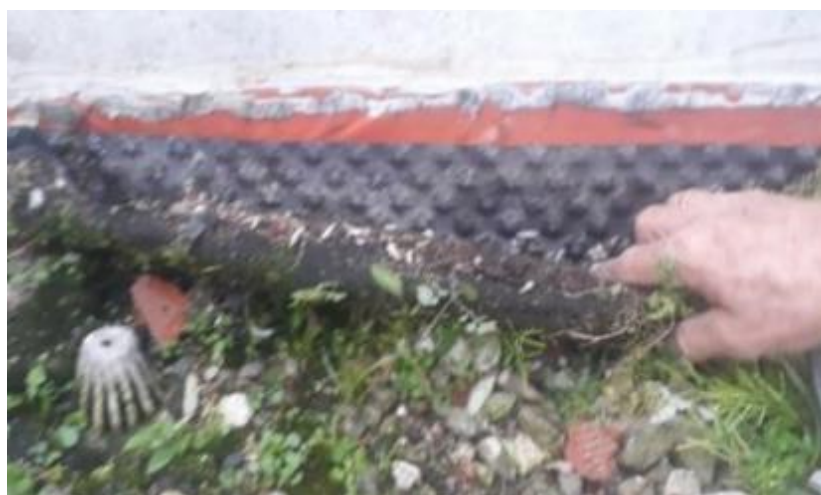
Foto 4. Composición cubierta verde.

Las cubiertas están construidas en concreto y recubiertas con un impermeabilizante de emulsión asfáltica, con superficies levemente inclinadas y canaletas del mismo material para facilitar el drenaje del agua. Sobre estas áreas se encuentra instalado el recubrimiento que constituye el techo verde, comenzando con un geotextil inferior seguido de una geomembrana impermeable en PVC, una lámina drenante, un geotextil superior y finalmente una capa de sustrato con su respectiva vegetación plantada (Foto 4).

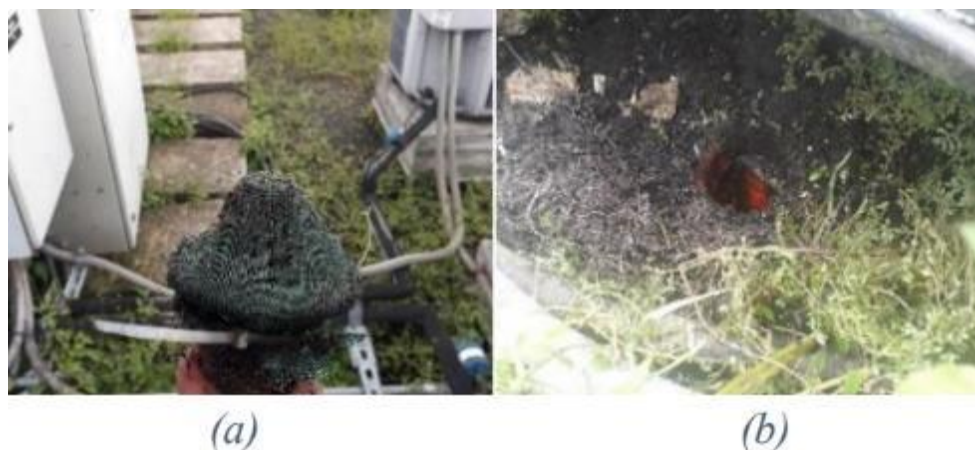
Foto 5. Tragante cúpula y tubería.

Parte del agua que cae en esta superficie, se infiltra en el sustrato y escurre por entre las capas del terreno hacia tragantes de rejilla dispuestos en la periferia de la terraza. Se encuentran ubicados ocho tragantes (tres planos y cinco de cúpula) en la terraza principal y dos (uno plano y uno de cúpula) en la terraza del quinto piso, todos ellos (excepto uno en la principal) recubiertos en una malla fina para ayudar con la filtración al paso del agua (Foto 5 (a)). Al retirar uno de los tragantes de cúpula de la terraza principal se evidenció paso de lodos a la tubería de PVC a la que conecta (Foto 5 (b)).

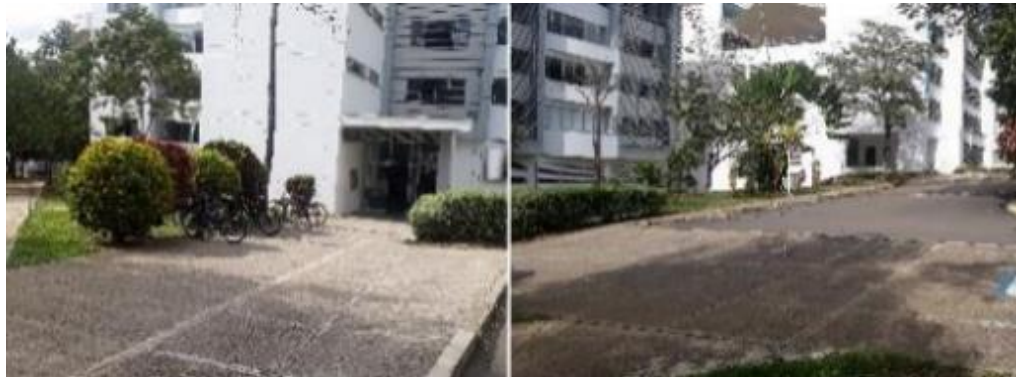
Foto 6. Zona frontal del edificio E3T

**3.1.1.2 Alrededores.** El sistema de aprovechamiento también capta escorrentía de superficies de concreto y vegetación ubicadas principalmente en la parte frontal de la edificación, en las proximidades del acceso principal (Foto 6). Estas zonas funcionan como andenes para el tránsito de personas que conducen a la edificación y sus respectivas zonas de pasto adyacentes.

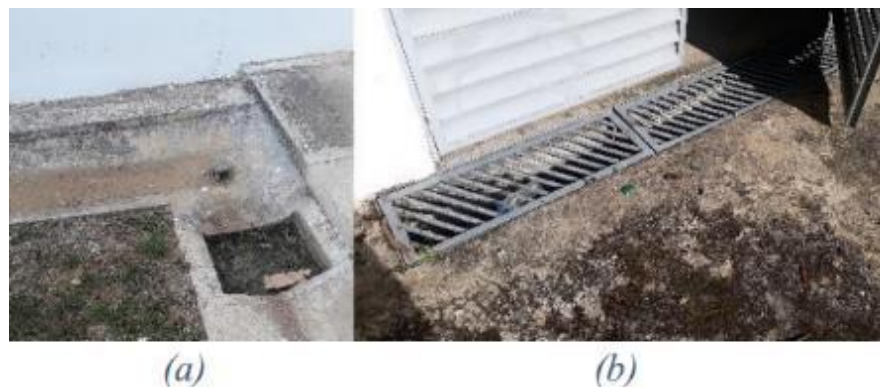
Foto 7. Canaletas, tragante, trampa de sedimentos y sumidero

Las aguas lluvias se captan mediante una serie de canaletas de concreto de sección trapezoidal (Alto: 15 cm, base mayor: 30 cm, base menor: 5 cm) que rodean periferia del sector frontal del edificio, para conducir las hasta tragantes tipo cúpula (Foto 7(a)) y sumideros con rejillas (Foto 7 (b)) que criban el líquido para entregarlo a las diferentes cajas de inspección que pertenecen al sistema pluvial del edificio. Estas canaletas cuentan con pequeños agujeros rectangulares que sirven como trampas de sedimentos en tramos cercanos a los tragantes. Se dispone de 3 sumideros rejillas (una ubicada en la entrada principal y dos en la zona de acceso al cuarto del transformador y planta de emergencia) y cinco tragantes tipo cúpula (Anexo D).

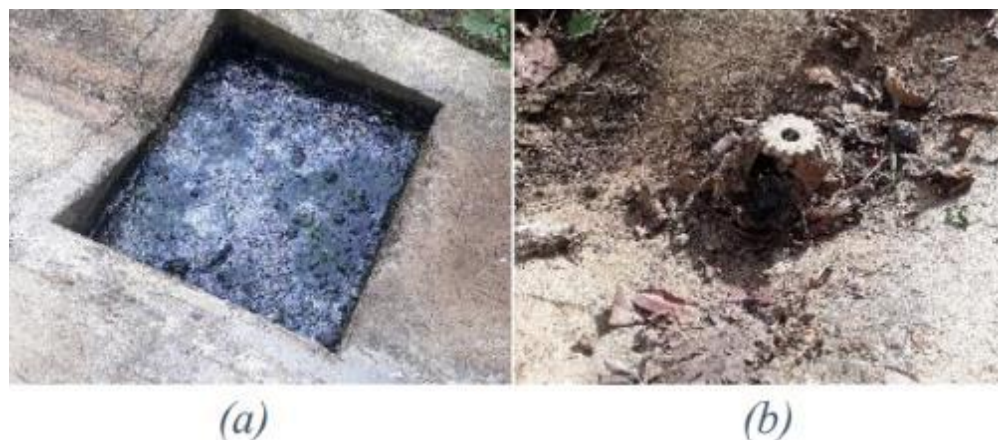
Foto 8. Estado de algunos elementos de captación en los alrededores.

A pesar de que se realiza una limpieza diaria a las canaletas de concreto, es usual encontrar acumulaciones de tierra, vegetación y ciertos residuos en ellas, problema agudizado especialmente cuando ha ocurrido una precipitación. Las trampas de sedimento no son aseadas adecuadamente, razón por la cual presentan agua estancada con color y residuos acumulados. Los sumideros con rejilla presentan existencia de tierra, hojas y algunos residuos. Todos los tragantes tipo cúpula se encuentran rotos en alguno de sus costados debido al mal manejo en labores de limpieza. Algunos de estos problemas pueden ser visualizados en las Foto 8 (a) y (b).

**3.1.4 Tratamiento del agua.** En lo que respecta al tratamiento de las aguas lluvias, no se cuenta con un sistema más allá del cribado que aportan las rejillas en sumideros y tragantes (con malla en las terrazas), además de las trampas de sedimentos en las canaletas de concreto. Aunque el estado de estos elementos en las terrazas es adecuado, en los tragantes y trampas en los alrededores no es así, como se evidenciar en las Foto 8 (a) y (b).

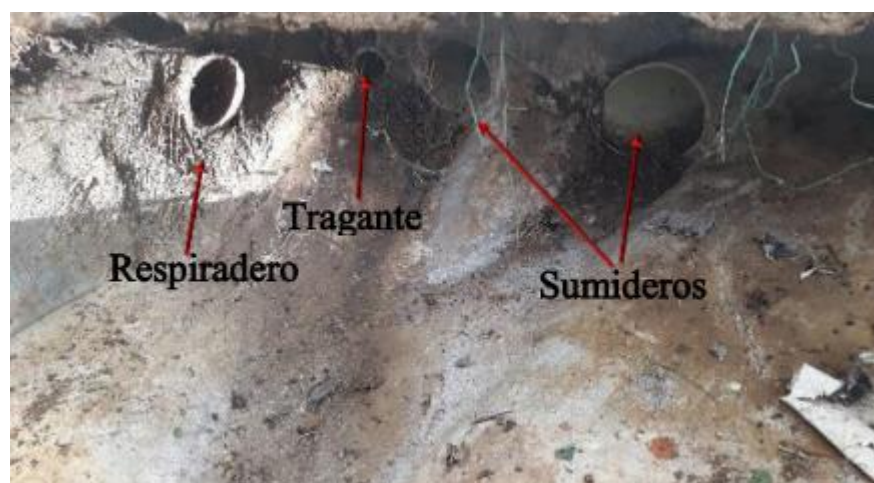
Foto 9. Caja de inspección adyacente al cuarto de la planta de emergencia.

En una de las cajas de inspección ubicada frente al cuarto de la planta de emergencia (Foto 9), se encontró deposición de tierra y raíces, concentrada principalmente en la boca de las tuberías de entrada y por el camino que recorre el agua hasta la tubería de salida. Las tres tuberías de entrada (provenientes de dos sumideros y un tragante) exhiben sedimento de tierra dentro de ellas. Adicional a las tuberías de agua, se encontró una tubería de respiradero al costado de la caja. Una particularidad se da con solamente una de las tuberías que entregan agua de las terrazas, pues en vez de conectar directamente con la caja revisada, entrega el líquido libremente a la canaleta de concreto adyacente para ingresar finalmente por un tragante de cúpula.

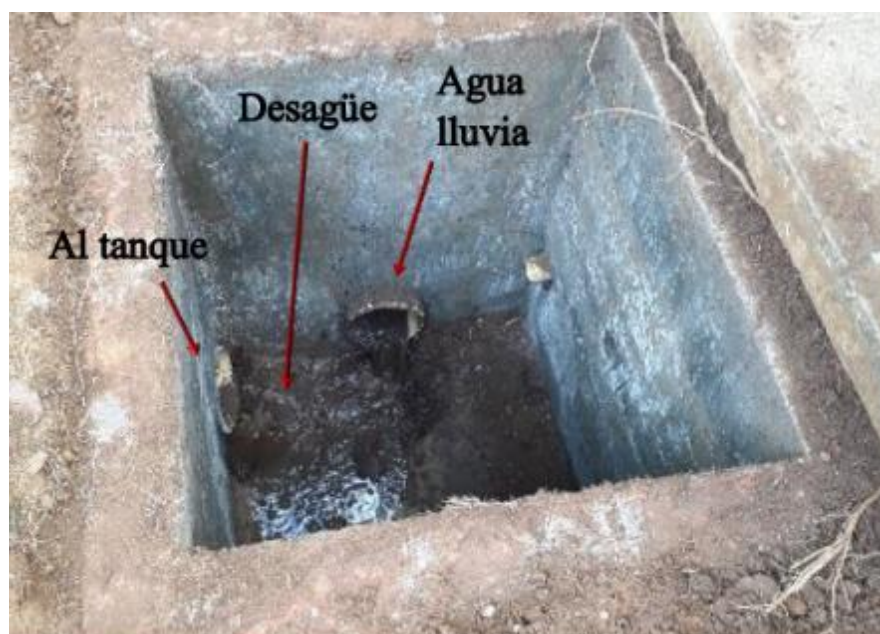
Foto 10. Caja de inspección adyacente al tanque de almacenamiento.

componente del sistema (Foto 10). También existe una tubería de aireación en esta caja de inspección.

A la fecha de la inspección, el tanque se encuentra funcionando con agua potable suministrada por el acueducto, se mantiene constantemente en su nivel máximo gracias a un flotador mecánico (Foto 10 (b)) instalado en la tubería PVC de 1 pulg que permite el acceso de este tipo de agua. La presencia de aguas lluvias en el tanque de almacenamiento es casi nula, debido a que se evacúa en la caja de inspección adyacente (Foto 10) por el desagüe ubicado en el fondo de esta, este patrón se mantiene excepto en casos de precipitaciones muy fuertes donde se llega al nivel suficiente para alcanzar la tubería que conduce al tanque (Foto 10).

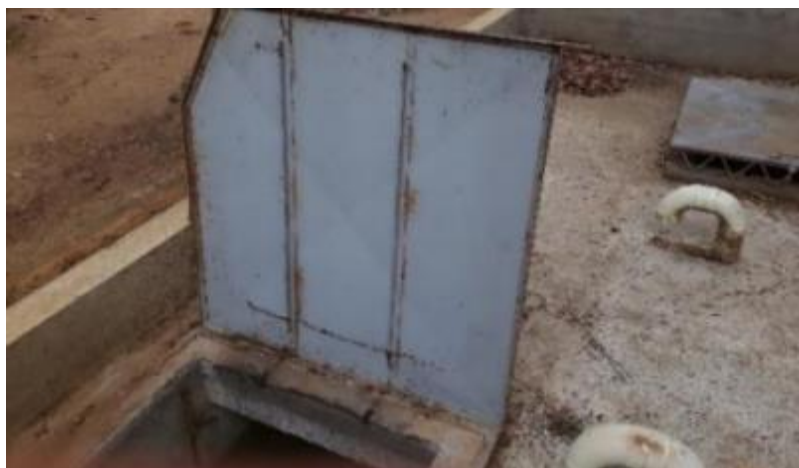
Foto 12. Tanque reformado.

Respecto al mantenimiento del tanque, es desocupado y sometido a un lavado con jabón e hipoclorito una vez cada semestre, además de ser abierto e inspeccionado de forma general semanalmente. En el año 2017 el tanque/cuarto de bombas fue sometido a una reforma en la cual se elaboró un encerramiento con un bordillo en concreto para evitar los problemas de acumulación de hojas, tierra y residuos que se venía presentando hasta ese momento (Foto 12).

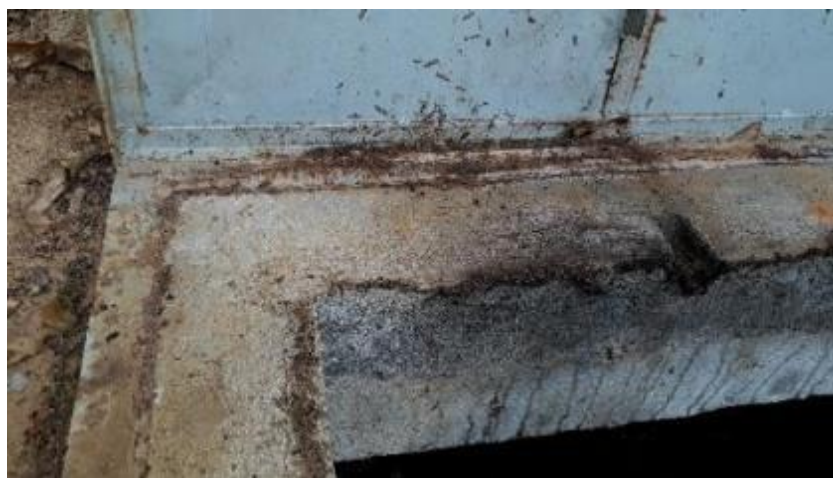
Foto 13. Tapa de acceso al tanque.

Teniendo en cuenta que el tanque está constantemente lleno de agua potable, el estado del agua dentro del tanque es clara, con excepción de algunas suciedades superficiales flotando y otras decantadas como raíces, una bolsa de plástico y una roca (Foto 11 (a) y (b)). Cabe resaltar que al momento de la inspección la limpieza

rutinaria aún no había sido efectuada. En la tapa de acceso se observó un gran número de insectos (hormigas) que en parte han caído al agua del tanque, así como desgaste del concreto, óxido en la tapa y entrada de algo de tierra. (Foto 13).

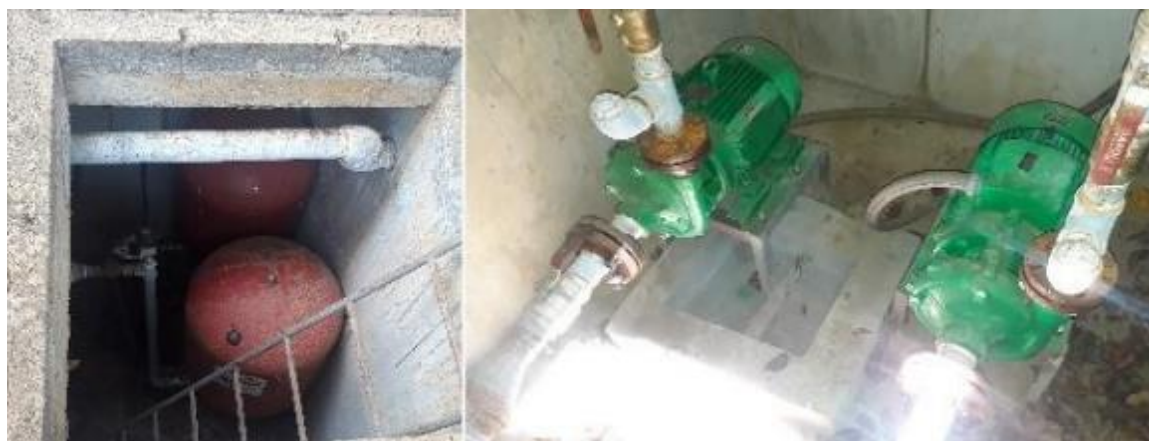
Foto 14. Bombas y tanques hidrofloplantaciones en las cubiertas verdes.

**3.1.5 Sistema de bombas.** El cuarto de bombas se encuentra enterrado junto al tanque de almacenamiento, como parte de la misma estructura de concreto. El sistema encargado de distribuir el agua del tanque hasta la edificación está compuesto por los siguientes elementos: dos tanques de presión hidroflo de 300 litros (Foto 14 (a)), dos bombas eléctricas BARNES modelo 2015 E-10-3 (Foto 14 (b)), un tablero alternador conexión estrella-triángulo de 10 HP (Foto 15 (a)) y un manómetro (Foto 15 (b)).

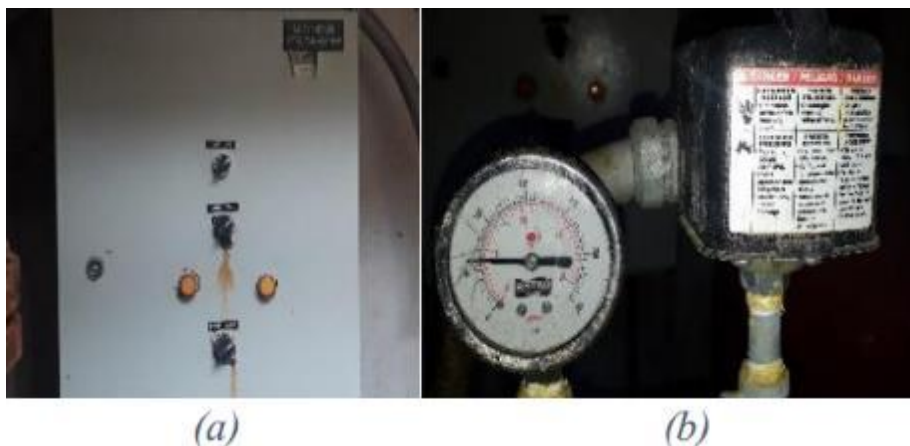
Foto 15. Tablero alternador y manómetro.

Las bombas funcionan de forma automática y alternada activándose al haber caídas de presión en el sistema como consecuencia del uso de agua en los puntos de consumo. La presión estándar está calibrada a los 60 psi, cuando esta baja a 50 psi se activa el sistema, sube la presión hasta 70 psi hasta que se normaliza a la presión estándar para repetir el ciclo.

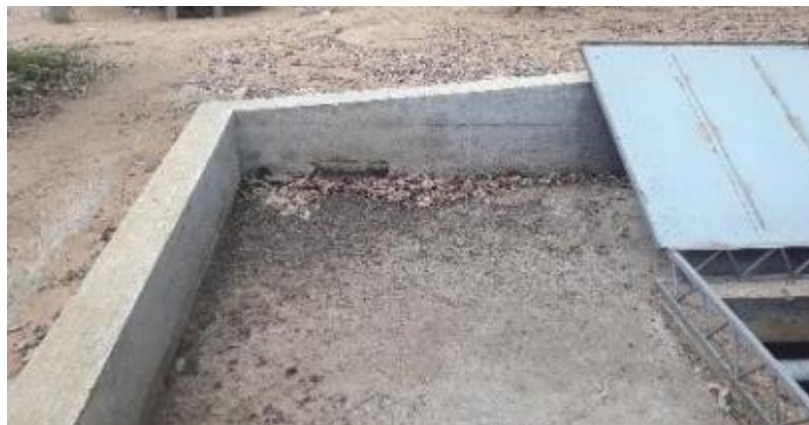
Foto 16. Reforma del cuarto de bombas.

Como parte de la ya mencionada reforma realizada en el año 2017, se realizó la elevación de la tapa de acceso al cuarto con una rejilla metálica (Foto 16). Este cambio fue ejecutado debido a que al estar la tapa a ras del suelo (como la del tanque), no existía ventilación se producía acumulación de humedad que terminaban generando problemas en los componentes eléctricos del sistema. Adicionalmente a esta reforma, fue instalado un bypass que conecta la red de agua del acueducto a la tubería después del sistema de bombas, con el fin de evitar problemas de abastecimiento que se presentaban al momento de averías o de realizar tareas de mantenimiento.

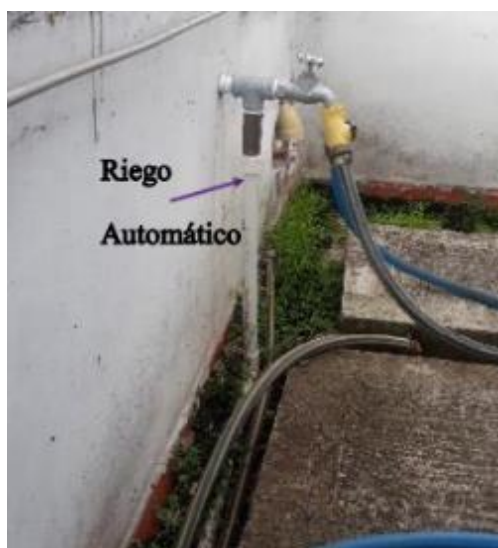
Foto 17. Llave terminal de la terraza principal.

En cada una de las terrazas se encuentra disponible una llave terminal (Foto 17) para usarse ya sea para el riego manual o mediante sus respectivos sistemas de riego automático instalados.
