**FABRICACIÓN Y EVALUACIÓN DE PROBETAS SOLDADAS CON
DEFECTOLOGÍA INDUCIDA PARA ENTRENAMIENTO EN END.**

**UNIVERSIDAD INDUSTRIAL DE SANTANDER
FACULTAD DE INGENIERÍAS FÍSICO-QUÍMICAS
ESCUELA DE INGENIERÍA METALÚRGICA Y CIENCIA DE MATERIALES
BUCARAMANGA**

**Trabajo de grado, presentado como requisito parcial para optar al título de
ingeniero metalúrgico.**

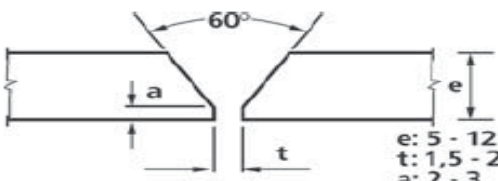
<p>e: 12-25 t: 1,5-2,5 a: 3-6</p>
Junta a tope en 'V'	Junta en T con bisel en 'V'

<p>e: 5 - 12 t: 1,5 - 2 a: 2 - 3</p>

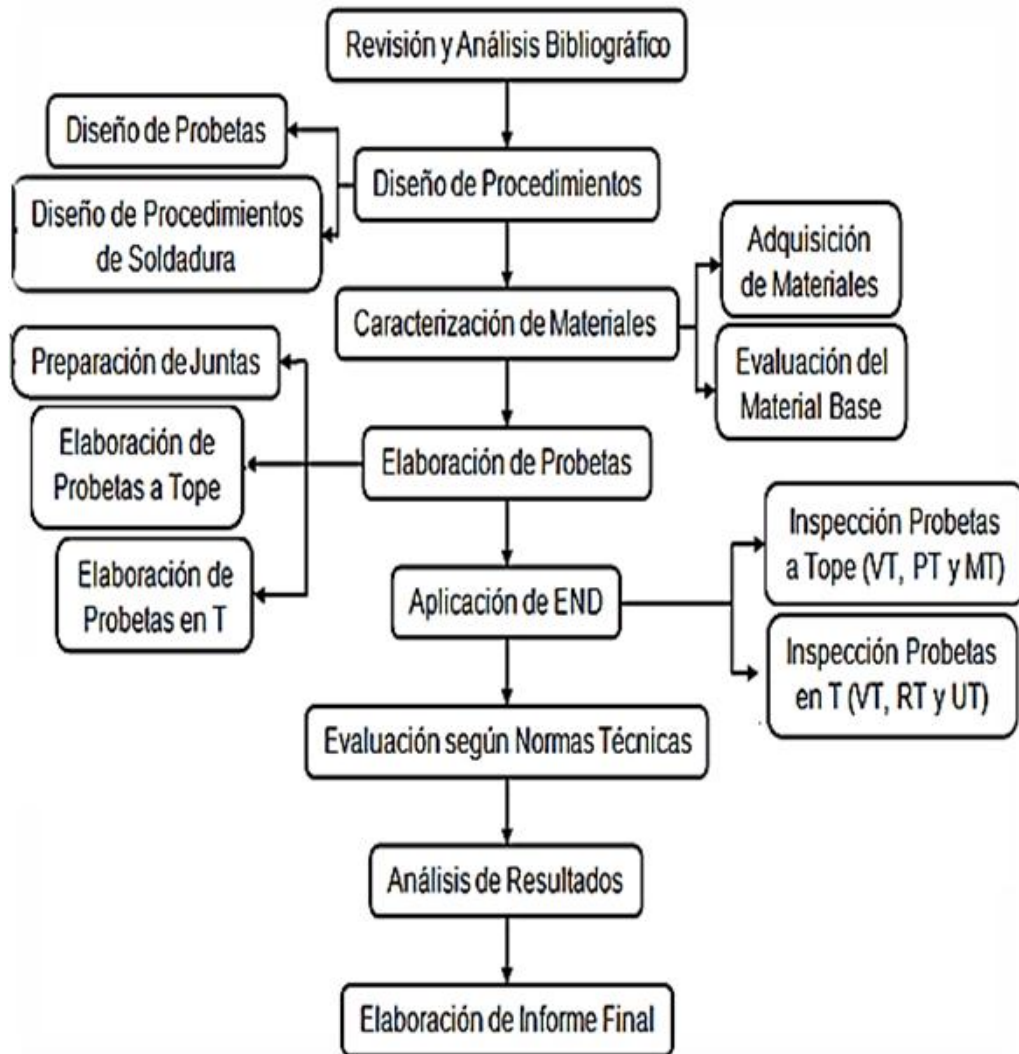
Figura 1. Diagrama de la metodología usada en el proyecto.

En la figura 1 se muestra un flujograma en el cual se presentan las etapas y actividades desarrolladas durante la investigación. A continuación se describe cada una de ellas.

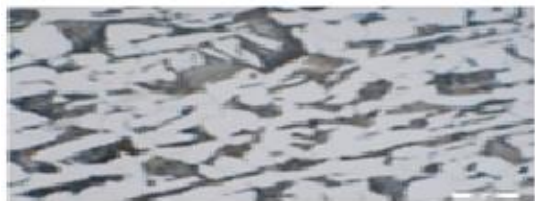
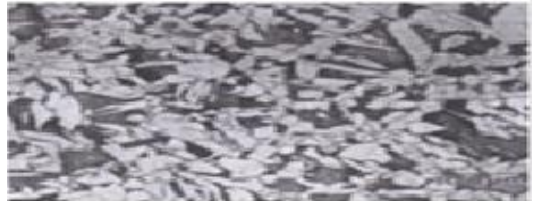
Descripción: Se puede observar la microestructura de un acero estructural ASTM A36 ferrita + perlita. Se presentan indicaciones de laminación sobre los granos de perlita y ferrita. El ataque se realizó con Nital al 2%			
Microestructura obtenida en el ensayo metalográfico		Microestructura acero estructural ASTM A36

Determinación del tamaño de grano según Método planimétrico (ASTM E 112)		Microestructura a 100x	
$NA = f(N_i + \frac{N_{int}}{2}) = f(440 + \frac{98}{2}) = f * 438$ $NA = 2 * 438 = 976$ $G = 3,321918 * \log(NA) - 2,954$ $G = 3,321918 * \log(976) - 2,954$ $G = 6,97 = 7$

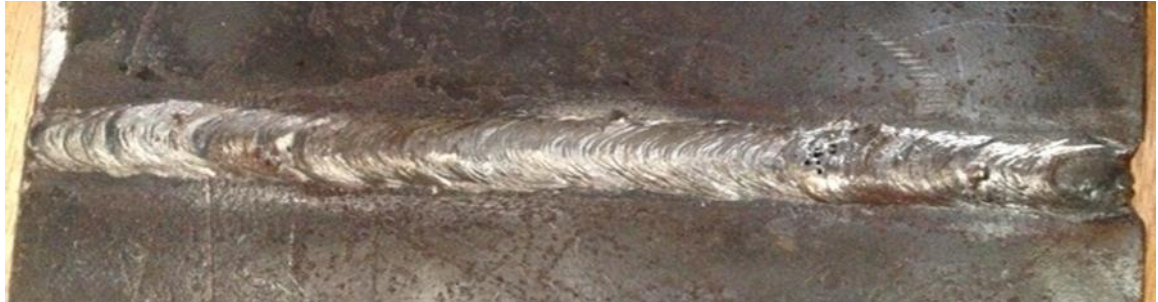
Figura 6. Vista de interés de la muestra P1.

se generaron por la excesiva humedad en el revestimiento del electrodo la cual propició el atrapamiento de gases durante la solidificación del cordón de soldadura. En la tabla 14 se muestran los resultados obtenidos de la inspección visual realizada a la muestra P1 junto con su respectiva evaluación.

MUESTRAP1					
 	Discontinuidad	Tamaño (mm)	Distancia axial (mm)		
	Poros	2	142		
	Porosidad agrupada (8 Poros)				
	Penetración			Buena	
	Altura del cordón			2,7 mm	
Código	Técnica	Discontinuidad	Criterio	Evaluación	
AWS D1.1	Inspección Visual	Porosidad	No deberá exceder de 3/8" (10mm) de diámetro en cualquier pulgada lineal de soldadura.	Rechazado

PT: Por medio de esta técnica se encontró sobre el cordón de soldadura una indicación de tipo redondeada de tamaño promedio 2 mm a una distancia axial de 142 mm. Estas indicaciones corresponden con los defectos encontrados en la inspección por VT realizada a la probeta P1 y la defectología propuesta en el diseño de probetas. En la tabla 15 se muestran los resultados obtenidos de la

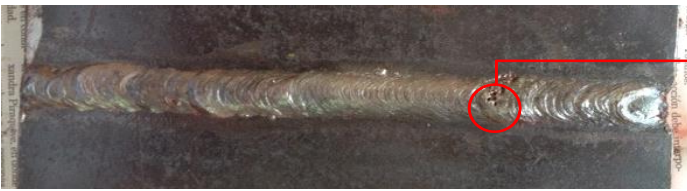
Tabla 16. Inspección por MT en la muestra P1.

MT: Se realizó la inspección por partículas magnéticas sobre el cordón de soldadura de la muestra P1 con el propósito de detectar posibles discontinuidades subsuperficiales no determinadas en los arreglos defectológicos descritos en el diseño de probetas. No se encontraron indicaciones provenientes de fugas de campo magnético, lo que indica que no se generaron discontinuidades subsuperficiales de tipo planar sobre el cordón de soldadura. Sin embargo, se generaron acumulaciones de partículas sobre las discontinuidades superficiales (Poros determinados por VT y PT) que presenta la probeta, estas indicaciones no se evaluaron bajo los criterios de aceptación y rechazo debido a que no se detectaron por la fuga del campo magnético. En la tabla 16 se muestran los resultados obtenidos de la inspección por partículas magnéticas aplicada a la muestra P1.

Indicación	Tamaño (mm)	Distancia axial (mm)
	Poros	2	142
	Porosidad agrupada (8 Poros)		
	Indicación generada por la acumulación de partículas

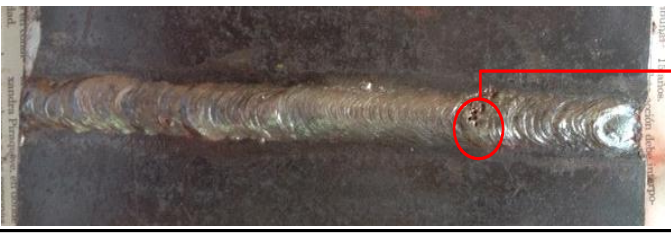
Muestra P1

Indicación	Tamaño (mm)	Distancia axial (mm)
	Poros	2	142
Porosidad agrupada (8 Poros)			
Muestra P2

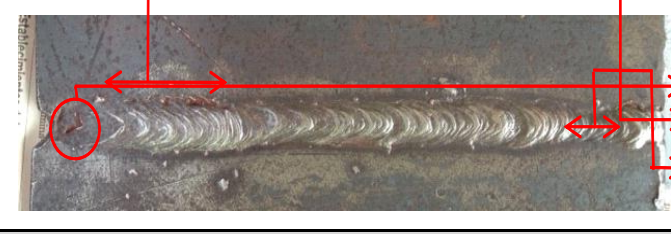
Indicación	Tamaño (mm)	Distancia axial (mm)
	Poros	2	10
	Socavadura	60	25
Socavadura	15	180	
Muestra P3

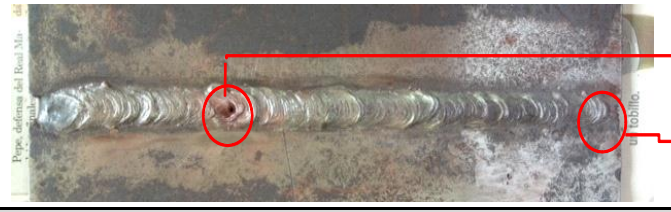
Indicación	Tamaño (mm)	Distancia axial (mm)
	Poros	3	85
	Porosidad agrupada (3 Poros)		
Poros	1	195	
Muestra P4

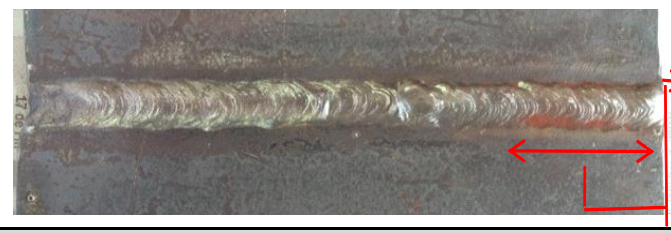
Indicación	Tamaño (mm)	Distancia axial (mm)
	Socavadura	45	10
Muestra P5

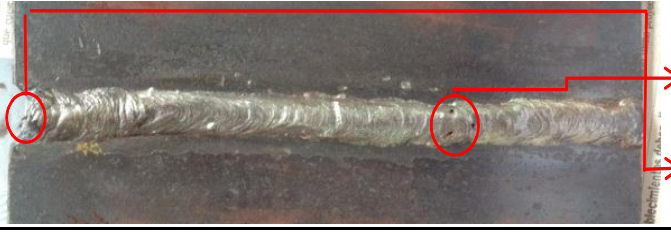
Indicación	Tamaño (mm)	Distancia axial (mm)
	Poros	4	125
	Porosidad agrupada (3 Poros)		
Poros	2	10	
<p>Todas las indicaciones presentadas durante este ensayo se llevaron a cabo por acumulación de partículas magneticas.</p>

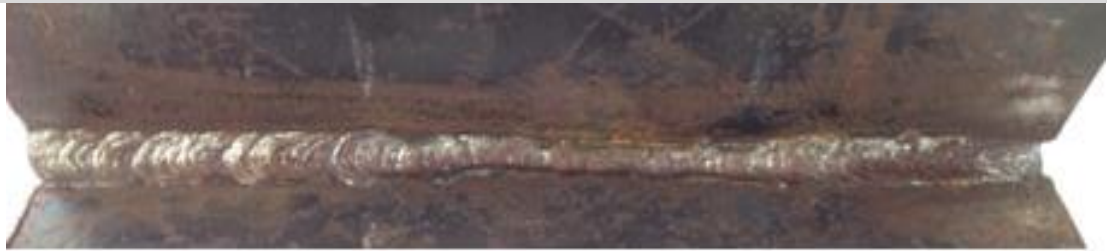
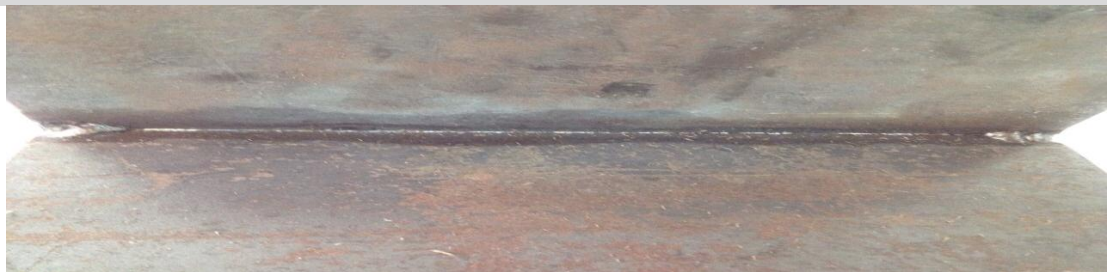
Figura 7. Vistas de interés de la muestra T1.

Se encontraron sobre el cordón de soldadura poros agrupados de diámetro promedio 1 mm ubicados a una distancia axial de 80 mm. Estos poros se generaron por la excesiva humedad en el revestimiento del electrodo la cual propició el atrapamiento de gases durante la solidificación del cordón de soldadura. También se detectó una falta de fusión de 65 mm de longitud ubicada a una distancia axial de 80 mm. Esta falta de fusión se generó por la alta velocidad de avance en el cordón de relleno la cual ocasionó falta de temperatura suficiente para fundir el metal base o el cordón anterior ya sólido. Por otra parte, aunque en el diseño de probetas no se estableció generar falta de penetración para la muestra T1, presentó dicha discontinuidad a lo largo de toda la probeta (200 mm) debido a que el metal fundido en el pase de raíz no penetró de forma adecuada probablemente por falta de temperatura suficiente para fundir el metal base;

además, ésta falta de penetración se evaluó bajo criterios de aceptación y rechazo. En la tabla 21 se muestran los resultados obtenidos de la inspección visual realizada a la muestra T1 junto con su respectiva evaluación.

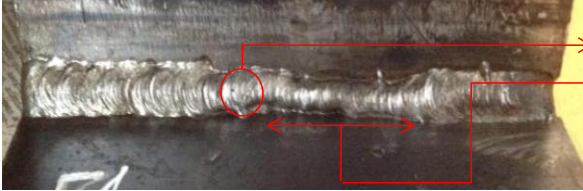
Tabla 21. Inspección y evaluación por VT en la muestra T1.

<i>Discontinuidad</i>	<i>Tamaño promedio (mm)</i>	<i>Distancia axial (mm)</i>
		Poros	1	80
		Falta de fusión	65	80
		<i>Penetración</i>	<i>Altura cordón</i>	<i>Homogeneidad</i>
		0mm (mala)	6,3 mm	Irregular
Código	Técnica	Discontinuidad	Criterio	Evaluación
AWS D1.1	Inspección Visual	Falta de fusión	No aceptable.	Rechazado
		Porosidad	No deberá exceder de 3/8" (10mm) de diámetro en cualquier pulgada lineal de soldadura.	Aceptado
		Falta de penetración	No aceptable.	Rechazado

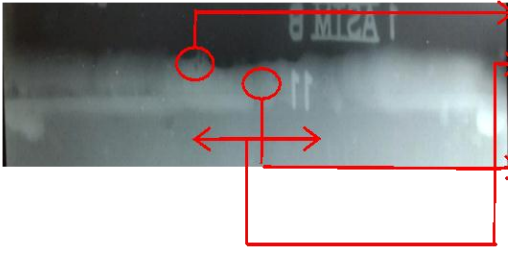
Muestra T1

Discontinuidad	Tamaño promedio (mm)	Distancia axial (mm)
	Porosidad	1	80
	Falta de fusión	65	80
	Falta de Penetración		200
	Porosidad	1	120
	Densidad	IQI	
	2,5	5	
Muestra T2

RT: Se evaluó la calidad de la película radiográfica tomando valores del grado de ennegrecimiento sobre el cordón de soldadura y sus caras adyacentes; se obtuvo una densidad promedio de 2,5 que se encuentra dentro del rango óptimo según la norma ASTM E94. También se lograron observar 5 hilos del indicador de calidad (IQI) usado sobre la película, número aceptado por la norma ASTM E747 [36]. En la radiografía se observaron dos poros agrupados de diámetro promedio 1 mm ubicados a una distancia axial de 80 mm y 120 mm y una falta de fusión de 65 mm de longitud ubicada a una distancia axial de 80 mm. Además se verificó la falta de penetración (200 mm) vista por VT, la cual no fue diseñada para esta probeta pero si se evaluó bajo criterios de aceptación y rechazo. En la tabla 21 se muestran los resultados obtenidos de la evaluación radiográfica aplicada a la muestra T1.

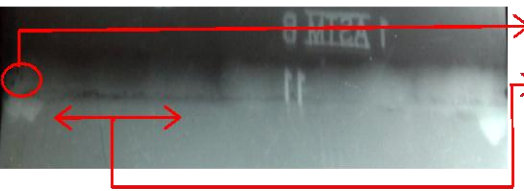
Discontinuidad	Tamaño promedio (mm)	Distancia axial (mm)
	Porosidad	1	10
	Inclusión de escoria	45	15
	Falta de Penetración		200
	Densidad	IQI	
2,86	4		
Muestra T3

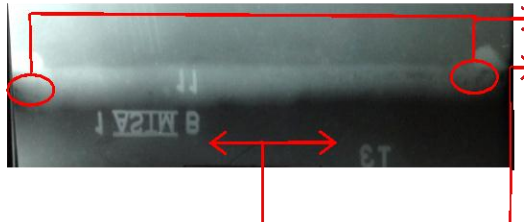
Discontinuidad	Tamaño promedio (mm)	Distancia axial (mm)
	Porosidad	1	10
	Grieta	30	85
	Falta de Penetración		200
	Densidad	IQI	
2,83	5		
Muestra T4

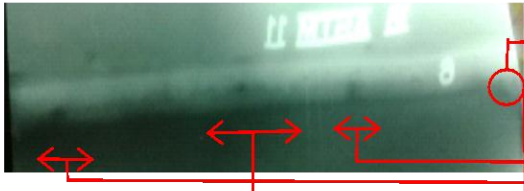
Discontinuidad	Tamaño promedio (mm)	Distancia axial (mm)
	Porosidad	1	10
	Falta de Fusión	45	70
	Falta de Fusión	15	110
	Falta de Fusión	12	185
Densidad	IQI		
	2,34	4	
Muestra T7

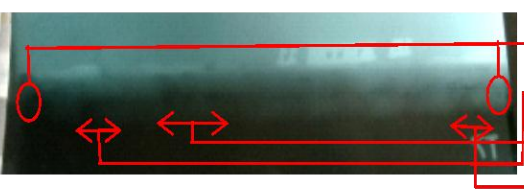
Discontinuidad	Tamaño promedio (mm)	Distancia axial (mm)
	Porosidad	2	10 y 195
	Falta de Fusión	20	172
	Falta de Fusión	45	110
	Falta de Fusión	24	20
Densidad	IQI		
	2,45	4	
Muestra T8

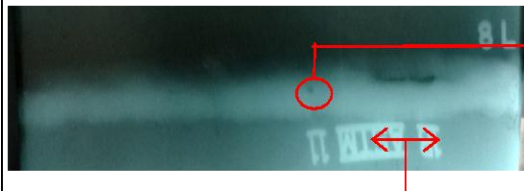
Discontinuidad	Tamaño promedio (mm)	Distancia axial (mm)
	Porosidad	2	65
	Falta de Fusión	38	40
	Densidad	IQI	
	2,07	4
