ESTUDIO DE LOS MECANISMOS DE DESGASTE ABRASIVO EN ENSAYOS DE
LABORATORIO Y CAMPO DE FUNDICIONES BLANCAS AL ALTO CROMO

UNIVERSIDAD INDUSTRIAL DE SANTANDER
FACULTAD DE INGENIERÍAS FISICOQUÍMICAS
ESCUELA DE INGENIERÍA METALÚRGICA Y CIENCIA DE MATERIALES
BUCARAMANGA

Trabajo de grado: Proyecto de investigación para optar al título de Ingeniero
Metalúrgico

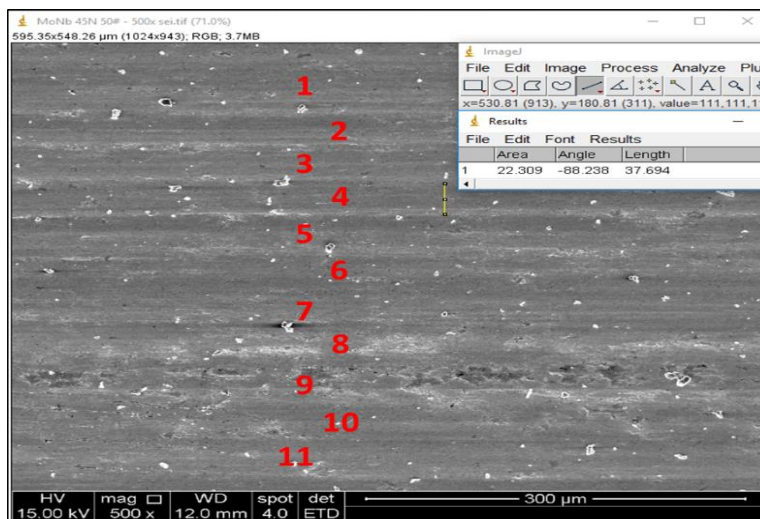
Figura 7. Micrografía electrónica de la superficie desgastada FBCrMoNb 50/45.

3.2.2 Clasificación según los surcos. El segundo factor fue la cantidad y ancho de los surcos presentes en las muestras, para lo cual se consideró en imágenes a 500x de aumento, alta cantidad de surcos si presenta más de 10, media entre 5 a 10 y baja con 5 surcos o menos y se midió el ancho de los surcos con el software libre ImageJ. La figura 7 es un ejemplo del conteo y medición de surcos en una de las muestras.

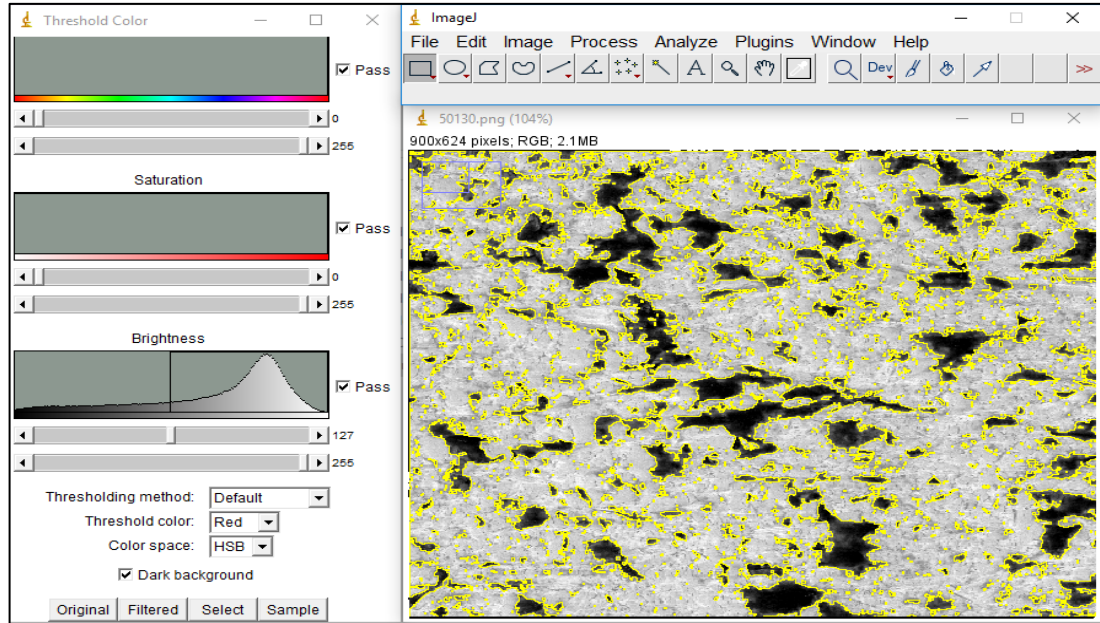
Figura 12. Muestra FBCrMo 50/130 con aproximadamente un 27% de superficie con abrasivo calculada con el software ImageJ.

3.2.7 Clasificación según la presencia de abrasivo en la superficie de desgaste. Finalmente, el séptimo factor fue la presencia de abrasivo en la superficie de desgaste donde se realizó un análisis de las imágenes de desgaste obtenidas en modo de electrones retrodispersados, con el software libre ImageJ para calcular el área de las regiones contrastadas como se evidencia en la figura 12. Se consideró alta presencia de abrasivo si las regiones oscuras superan un 20% del área en la imagen, se consideró un nivel intermedio entre un 10% a 20% de área oscura y nivel bajo si el área oscura fue menor al 10%.

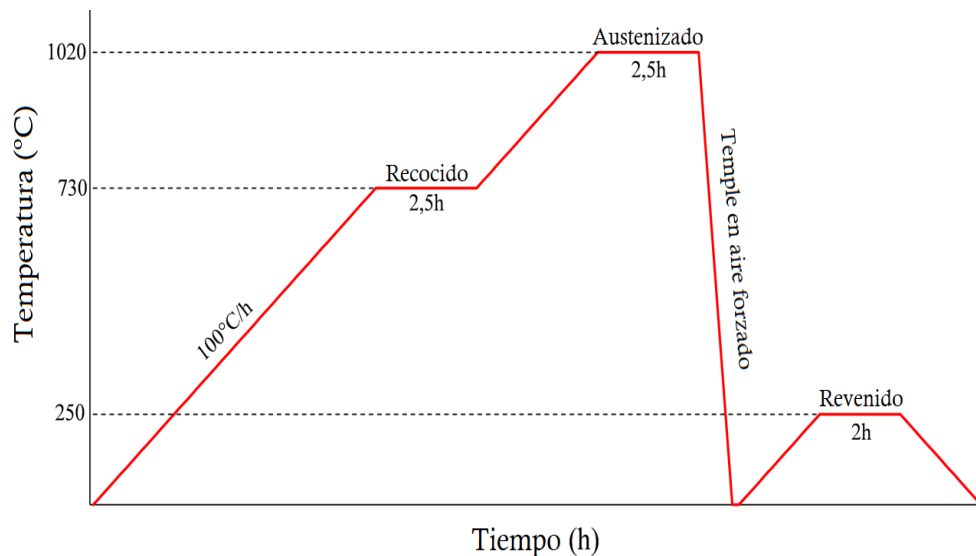
El tratamiento térmico de las muestras de acuerdo con la norma ASTM A532 siguiendo las etapas de: recocido a 730°C por 2,5 h; austenizado a 1020°C por 2,5 h; enfriamiento en aire forzado; y revenido a 250°C por 2 h [10]. La rampa de calentamiento y enfriamiento utilizado, excepto para el enfriamiento forzado, fue de 120°C/h [10]. El esquema del tratamiento térmico empleado en las fundiciones se presenta a continuación:

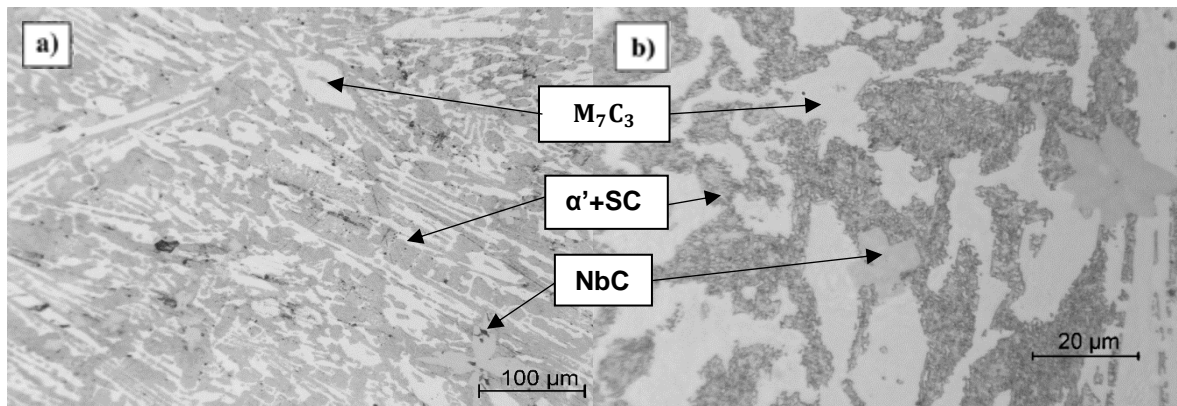
La siguiente imagen presenta las micrografías obtenidas por microscopía óptica de la fundición FBCrMoNbB tratada térmicamente. Se identifica una matriz martensítica con presencia de carburos secundarios, carburos eutécticos de niobio y carburos ricos en cromo del tipo $(Fe, Cr)_7C_3 - M_7C_3$, a) tomada a 500x de aumento b) tomada a 1000x de aumento.

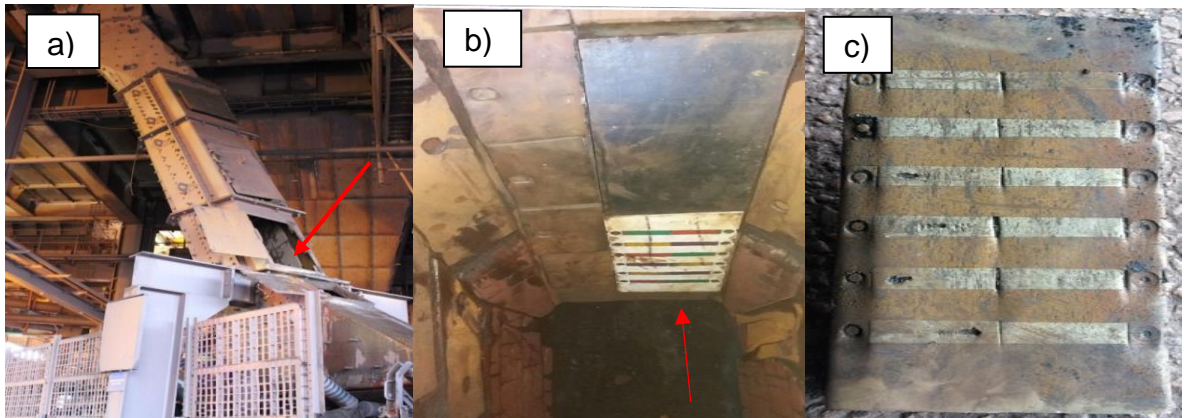
En los ensayos en campo las probetas de cada aleación fueron colocadas en una placa de desgaste de una tolva que permite el transporte de mineral de hierro en una empresa minera del estado de Minas Gerais en Brasil durante 60 días. La figura mostrada a continuación representa la posición de las probetas en la placa de desgaste y en la tolva, a) Tolva de traspaso minero. b) Posición de la placa de desgaste en la tolva, c) Placa de desgaste después de 60 días en operación [9].

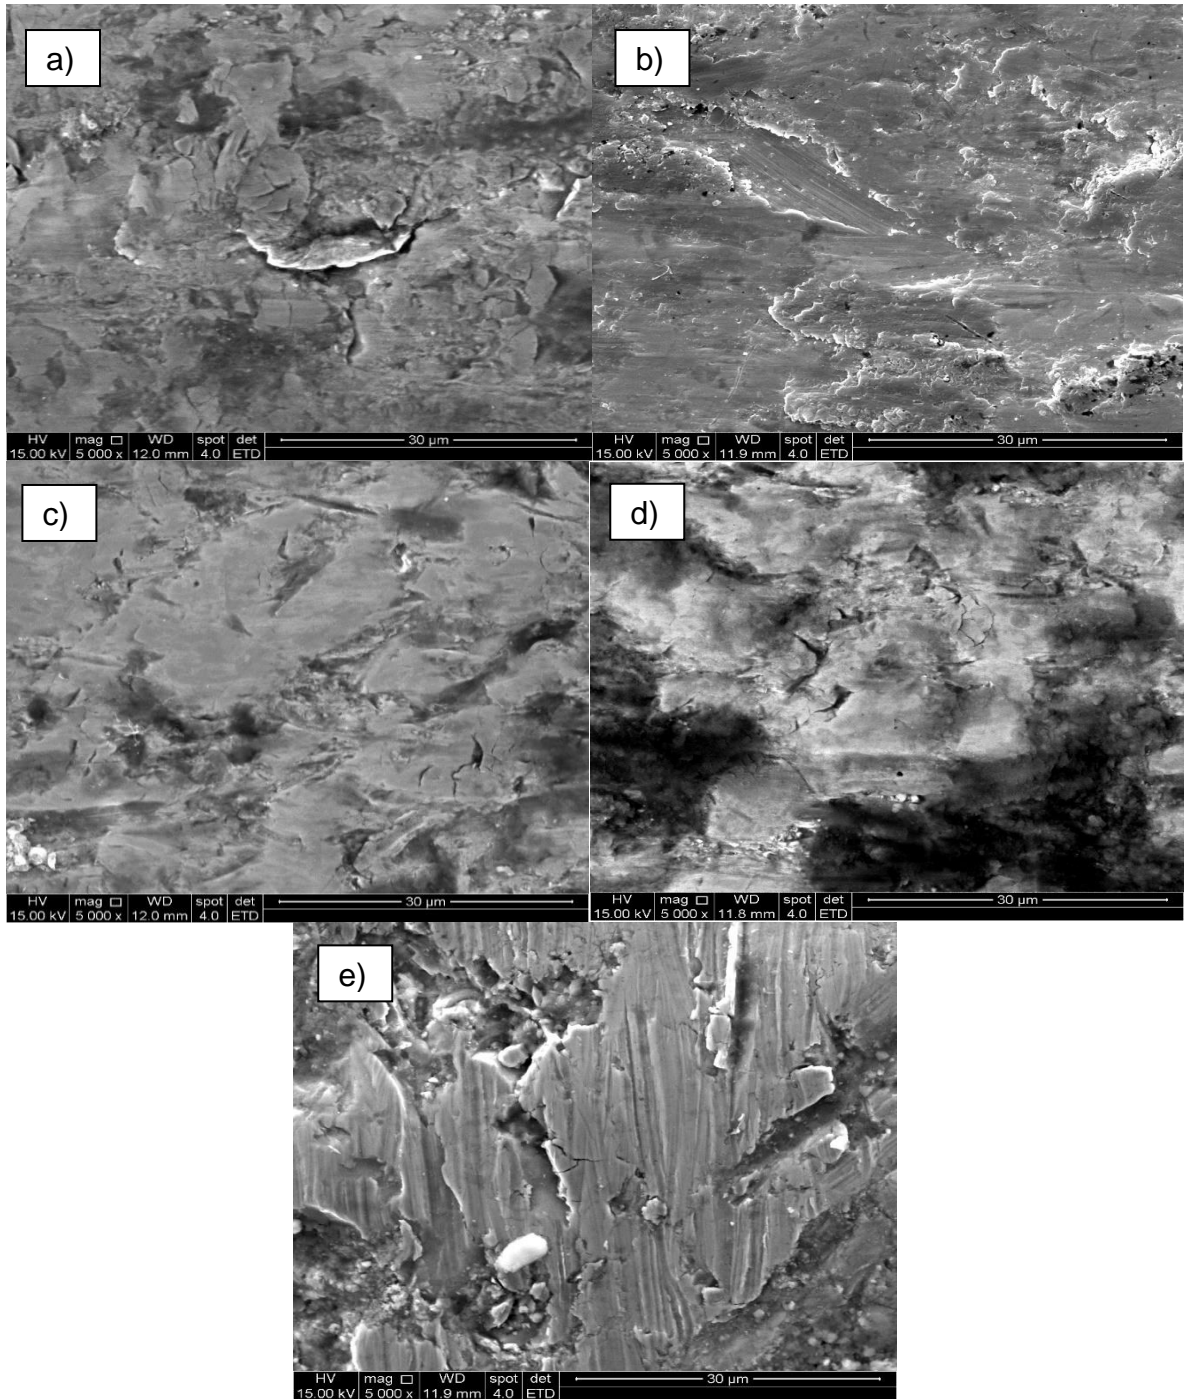
Micrografías electrónicas de las superficies de desgaste con un aumento de 5000x
a) FBCrMoNbB 50/130, b) FBCrMoNbB 50/45, c) FBCrMoNbB 100/130, d)
FBCrMoNbB 100/45 y e) FBCrMoNbB-Campo.
